**INFORME SOBRE EL ESTUDIO MEDIO AMBIENTAL
DEL CAMARÍN DE LA VIRGEN DE LA CAPILLA DE
LA IGLESIA DE SAN ILDEFONSO DE JAÉN:
RECOMENDACIONES, PROPUESTA DE
SOLUCIONES, VALORACIÓN ECONÓMICA.**

Abril 2010

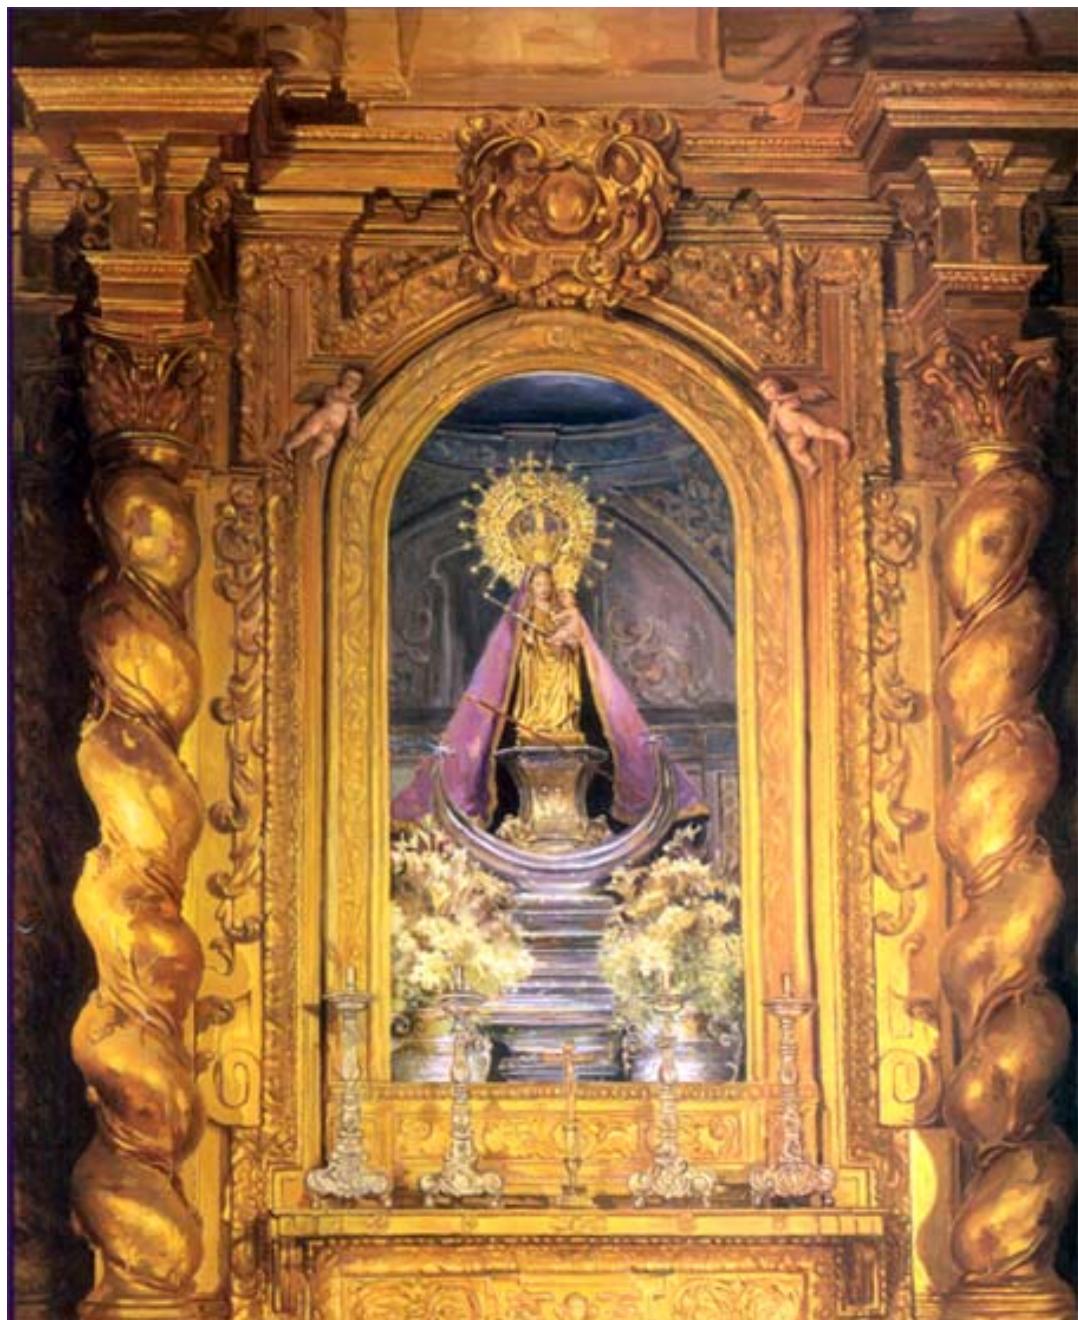
Foto nº1 Vista del Camarín y de la Virgen de la Capilla desde la iglesia a través del retablo.

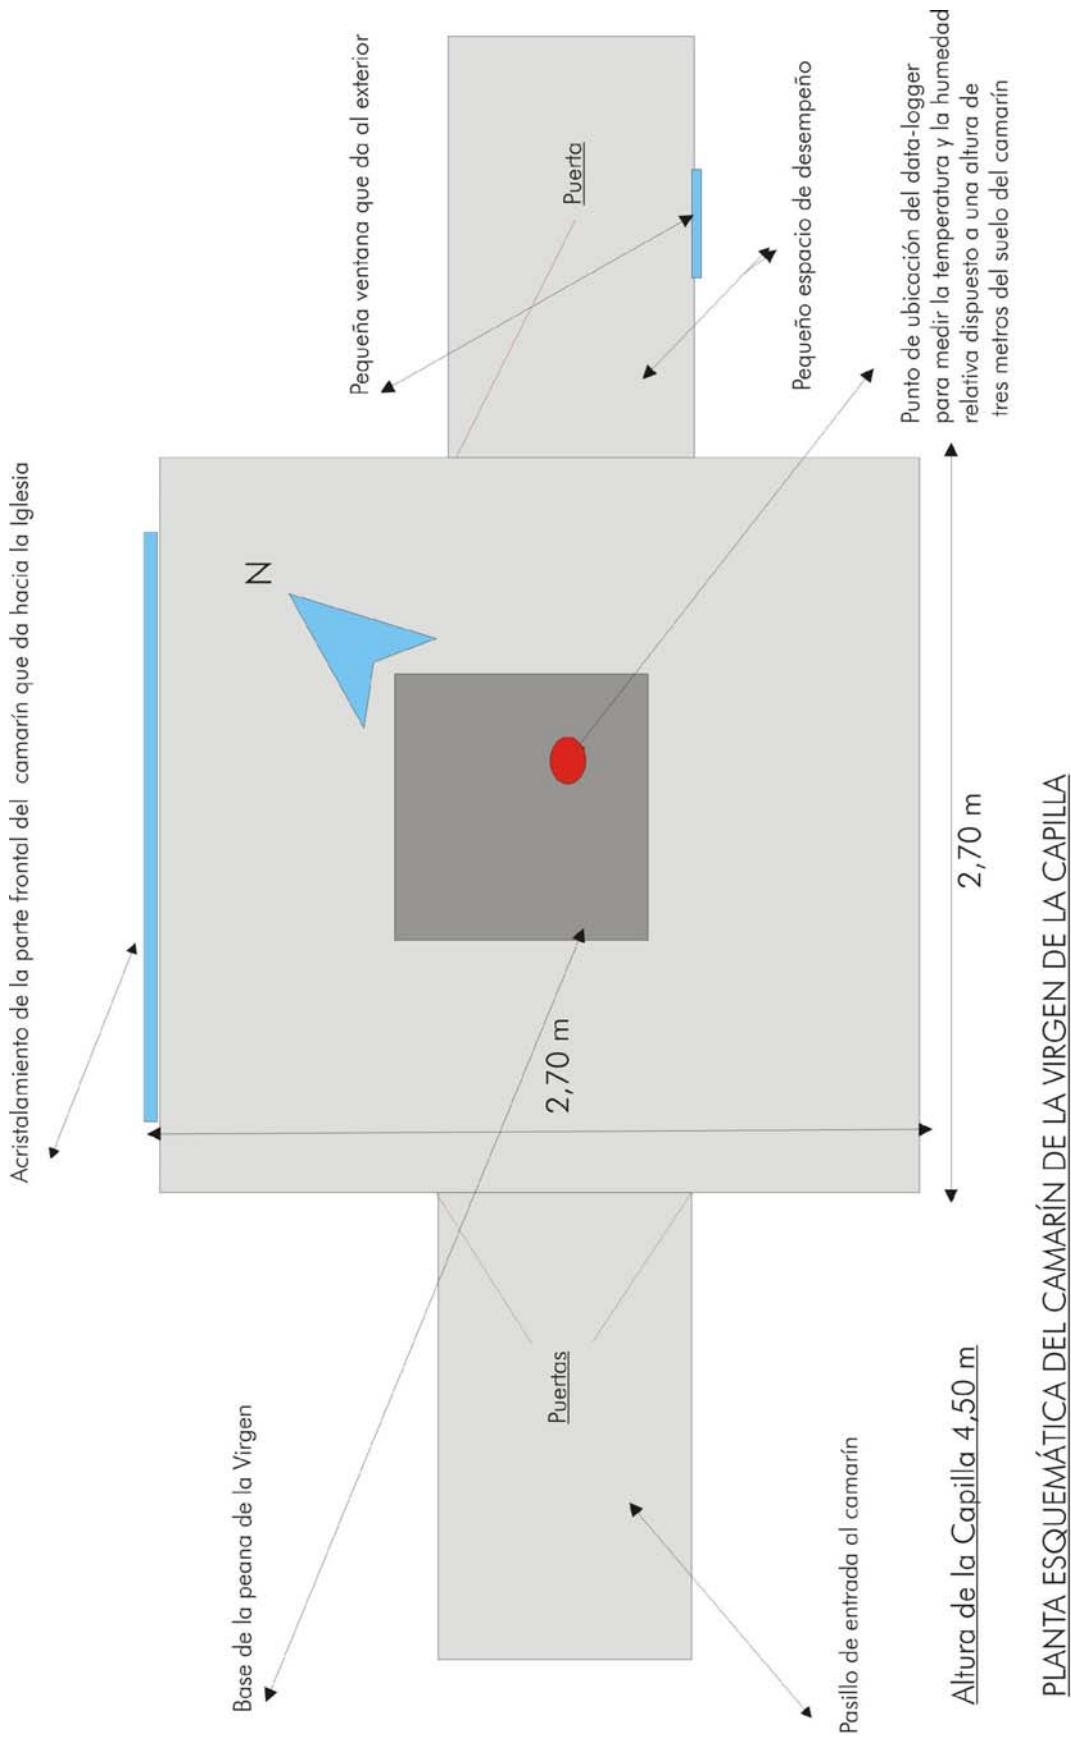
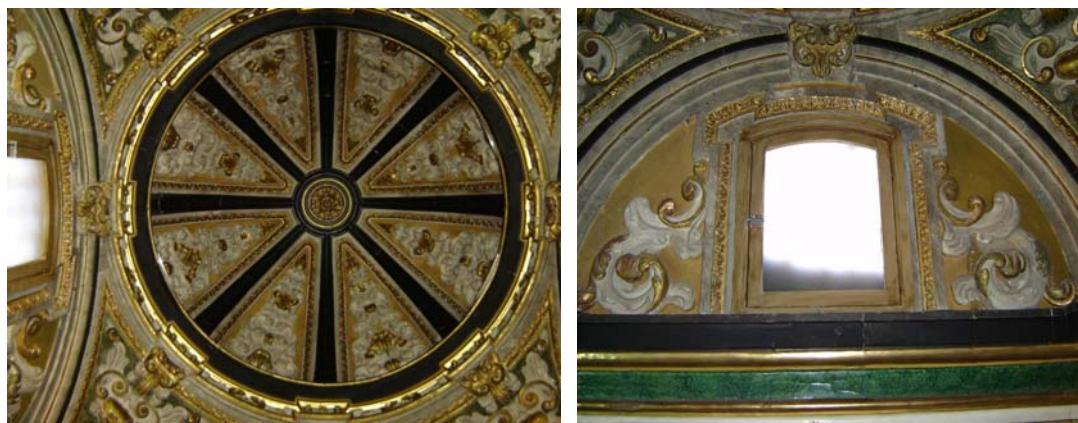
En los lunetos entre las cuatro pechinas, excluyendo donde hay la vidriera existen tres ventanitas de forma cuadrada que están por encima de la cornisa que en origen debían de servir como ventilación del camarín y que actualmente están dos tapadas con una ventana y una con una rejilla de latón perforada.

La probable existencia de una cámara de aire entre la cubierta y la cúpula no cumple la función de amortiguación de los cambios climáticos que se producen en el exterior porque probablemente las ventanitas de ventilación están cerradas o obstruidas, imposibilitando de poder cumplir con la labor por la cuales han sido diseñadas de crear un cojín amortiguador a los bruscos cambios que se producen en verano como en invierno sobre todo por lo que concierne las variaciones de temperatura.

Esta alteración del sistema de ventilación, probablemente original está creando un problema de conservación a la imagen de la Virgen, porque como todos sabemos un aumento de temperatura en el interior de un espacio cerrado produce una disminución de la humedad relativa con la consecuencia de un ressecamiento del microclima, que ha producido un cambio de volumen del soporte, que es de madera, con la aparición de grietas y levantamientos de los estratos policromos y puede haber sido el causante del ataque de insectos xilófagos que se ha encontrado en la imagen, porque el desarrollo de un ataque biológico se produce cuando en el ambiente hay una temperatura y una humedad relativa que favorecen el desarrollo de insectos y microorganismos.

Foto n° 2-3 vista de la cúpula y de una de las ventanitas

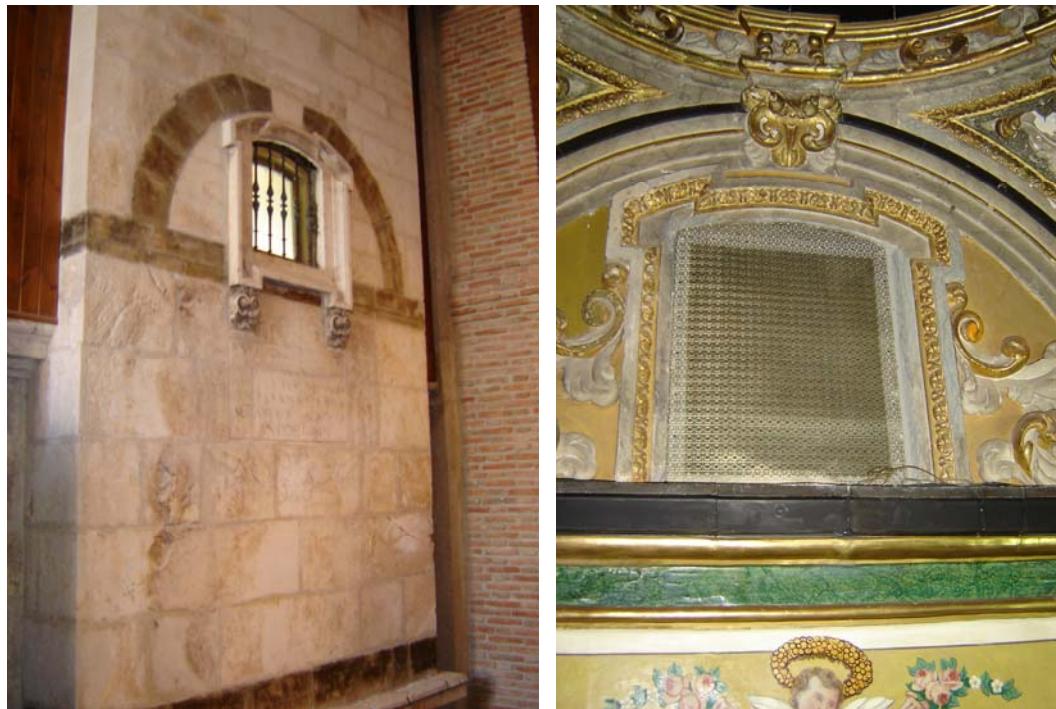
La ventanita que está ubicada en el lado Este da directamente al exterior de la Iglesia, la que está dispuesta al sur-este abre en el interior del museo de la casa de la Hermandad y la tercera que se ubica en el lado sur-oeste también abre al exterior.

Foto n°4-5 Vista de la pared exterior del camarín en origen exterior a la Iglesia y actualmente esta interna al museo de la Hermandad, ventanita con chapa perforada.

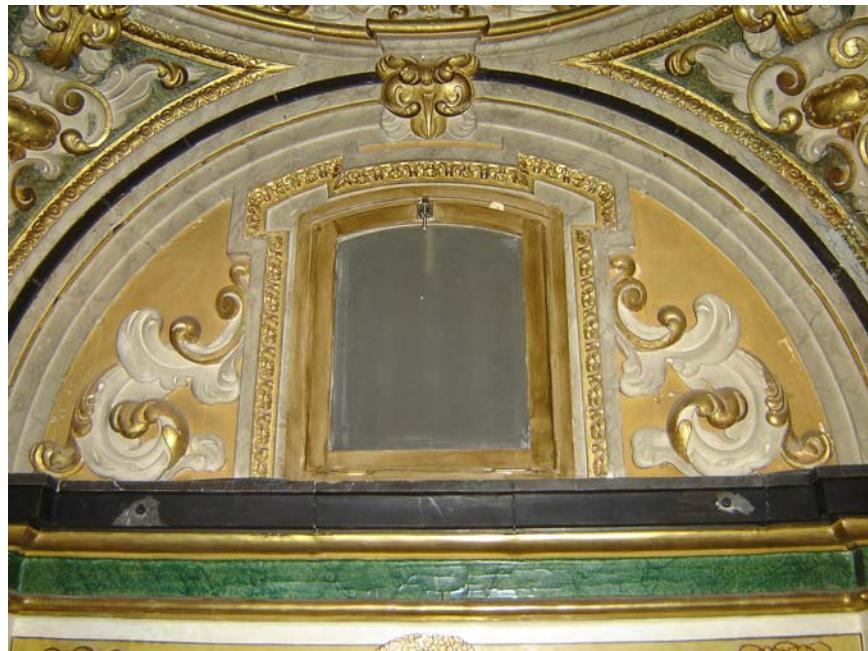
Foto n° 6 Tercera ventanita.

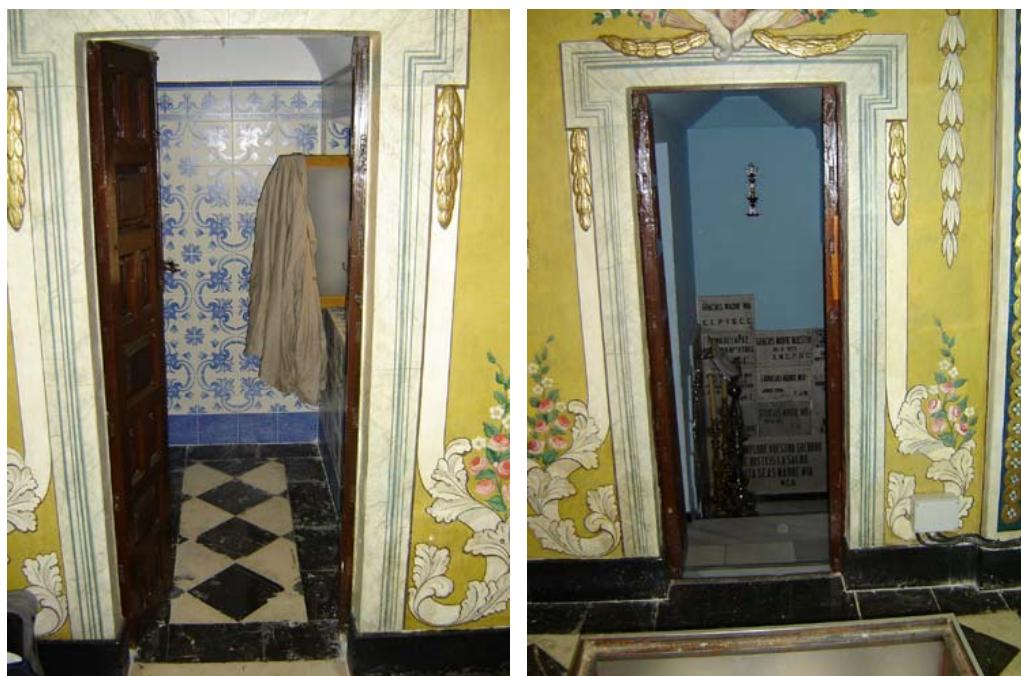
A los laterales de este espacio hay dos aberturas con puertas que son una el acceso desde la iglesia y el otro espacio es un pequeño cuartito con ventana hacia el exterior de la iglesia, normalmente utilizado como un espacio de almacenillo o de desempeño en las tareas de limpieza del espacio del camarín (alacena para material de limpieza) y de desempeño para todas las operaciones que normalmente se realizan litúrgicas y non como es el vestir-desvestir o arreglo del camarín a las cuales es sometida la Virgen (véase foto).

Foto n° 7-8 Vista del cuartito de desempeño y puerta de acceso al camarín.

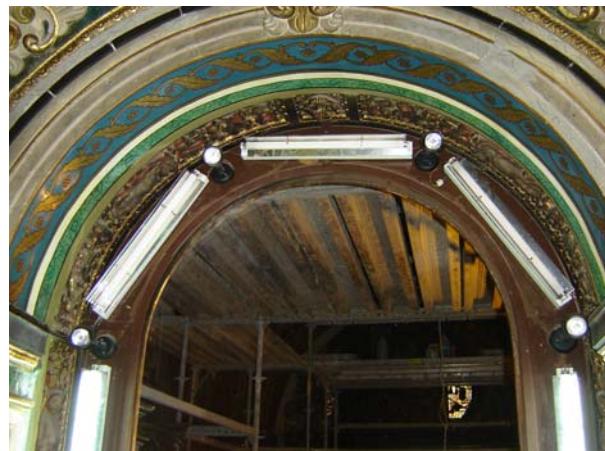
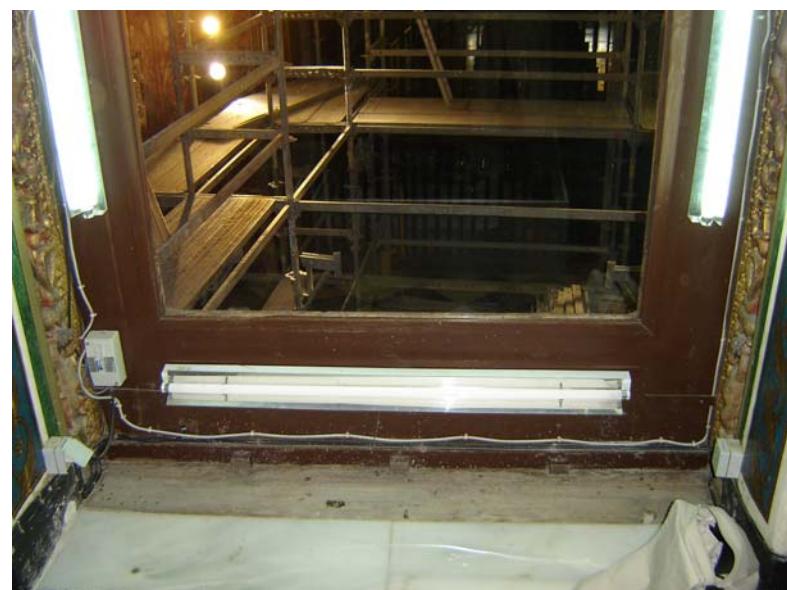
La iluminación del camarín está localizada mayormente alrededor del marco de la vidriera (véase foto) y está compuesta por 8 tubos fluorescentes, 3 de 36w 2 de 68w y 3 de 18w, además para completar entre mesado con los tubos fluorescentes están puesto 4 focos halógenos de 100/120w. con parábola de aluminio y su aparato luminotécnico.

Todos los tubos fluorescentes están montados con su porta lámpara y su aparato reflectante para que no se produzca perdida de luz y deslumbramiento innecesario y pueda concentrar la luz sobre la imagen en cuestión.

Foto n° 9-10 Vista del sistema de iluminación y sistema eléctrico.

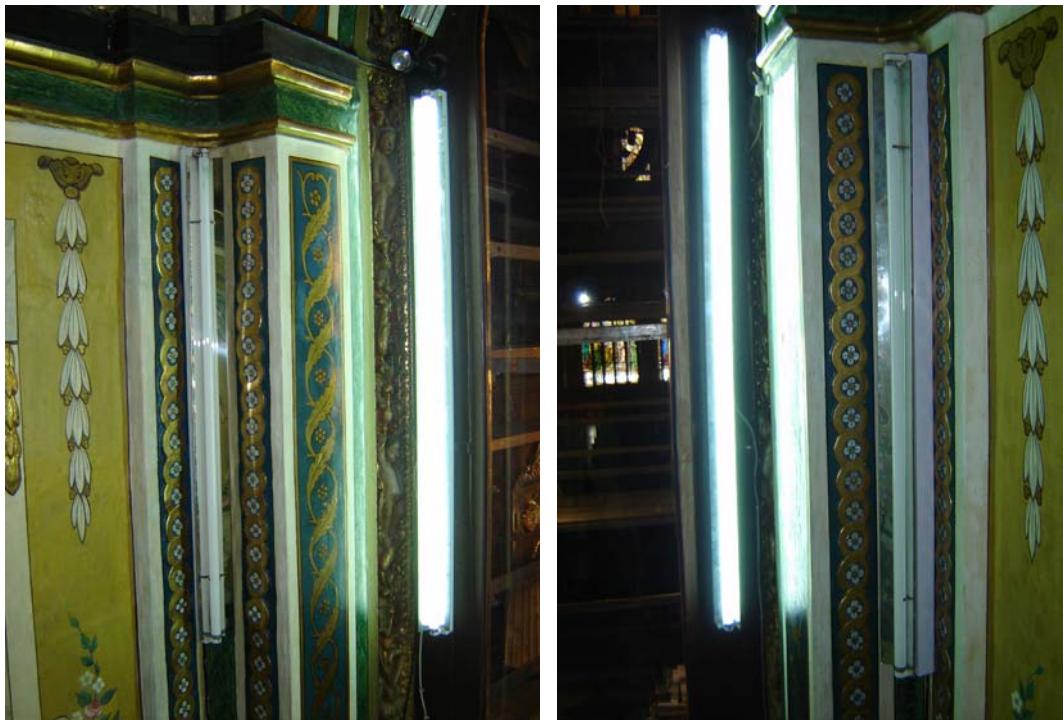
En la ménsula de la cornisa que divide la cupulita, del tambor están dispuestos, todo alrededor tubos fluorescentes para iluminar de forma uniforme la cúpula.

Foto nº11-12 Vista del sistema de iluminación fluorescente.
