INFORME PRELIMINAR DE ESTADO DE CONSERVACIÓN,
PROPUESTA DE EXAMEN Y TRATAMIENTO

SAN JUAN BAUTISTA

IGLESIA DE SAN SEBASTIÁN. ESTEPA

Marzo, 1998

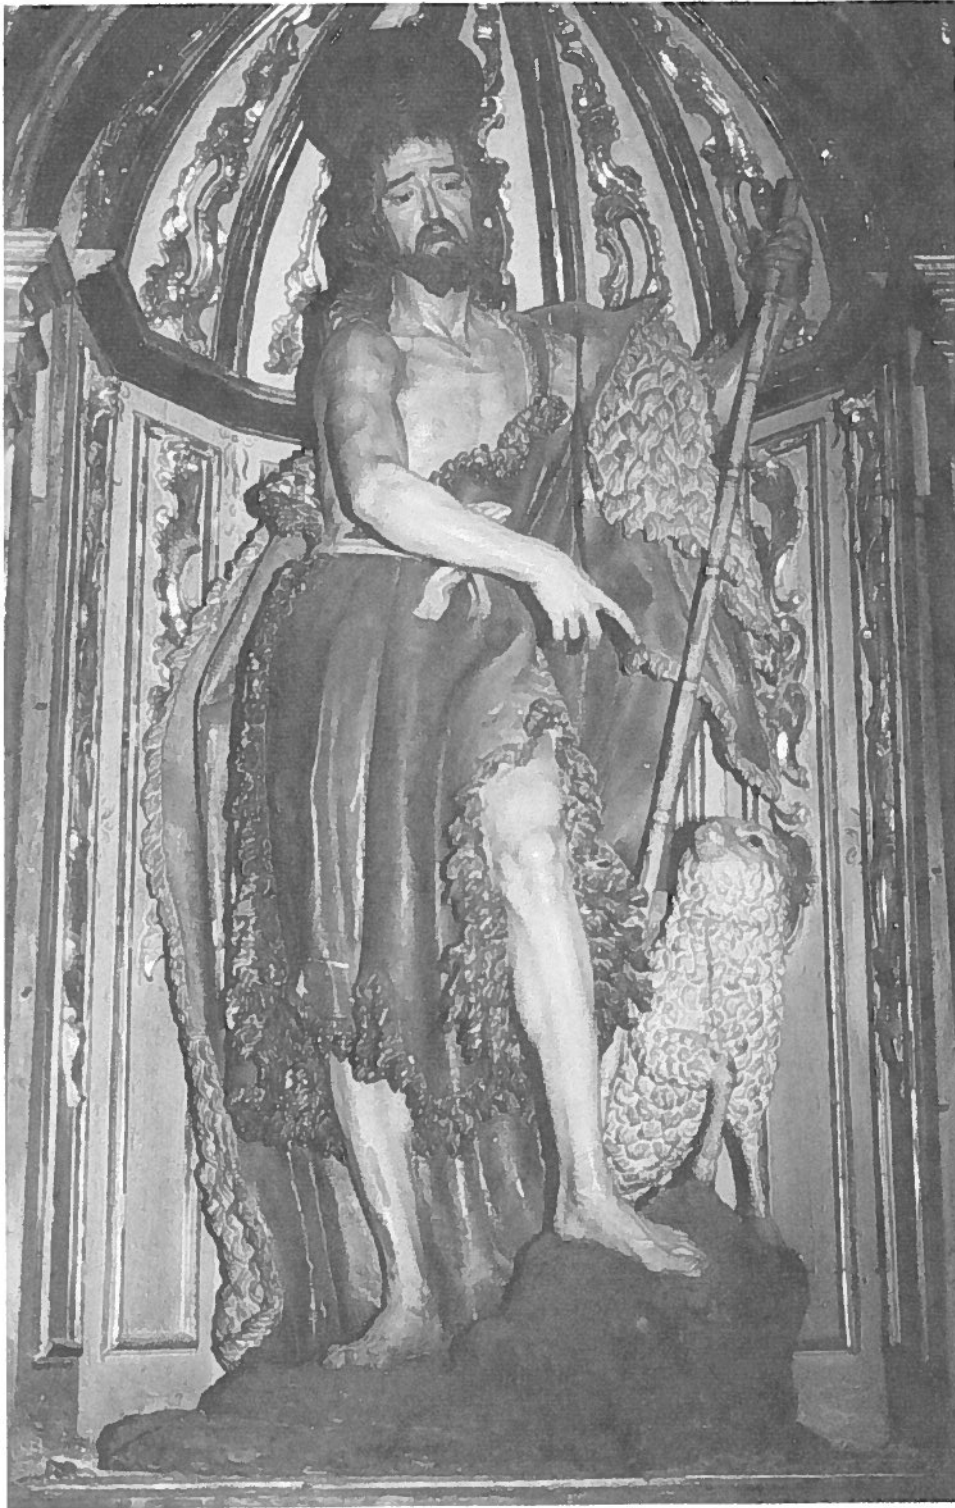
Foto N° 1

Realizada en madera, se compone de múltiples piezas ensambladas en distintos sentidos. La peana forma parte del mismo bloque que la imagen, con algunos añadidos en la base.(fot. 1)

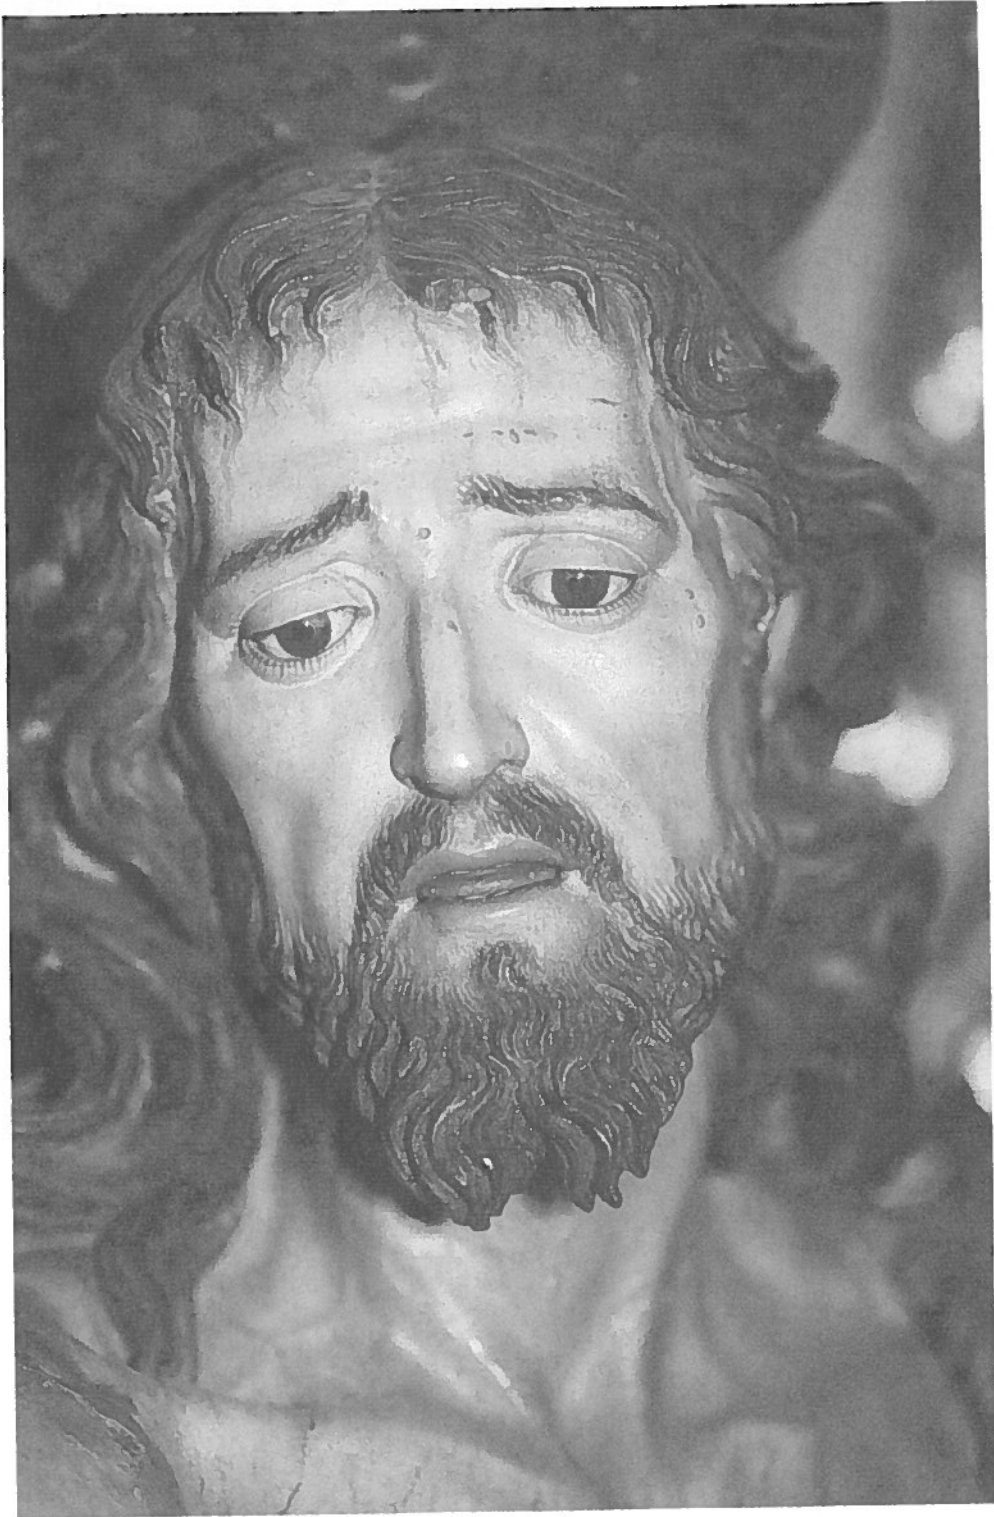
Foto N° 2

Presenta ojos de cristal y restos de pestañas.(fot. 2)

Toda la superficie de la imagen está marcada por orificios de salida de xilófagos, siendo la zona más atacada la cabeza (fot. 2) y la caña, donde se han llegado a producir pérdidas evidentes de soporte y estratos policromos.

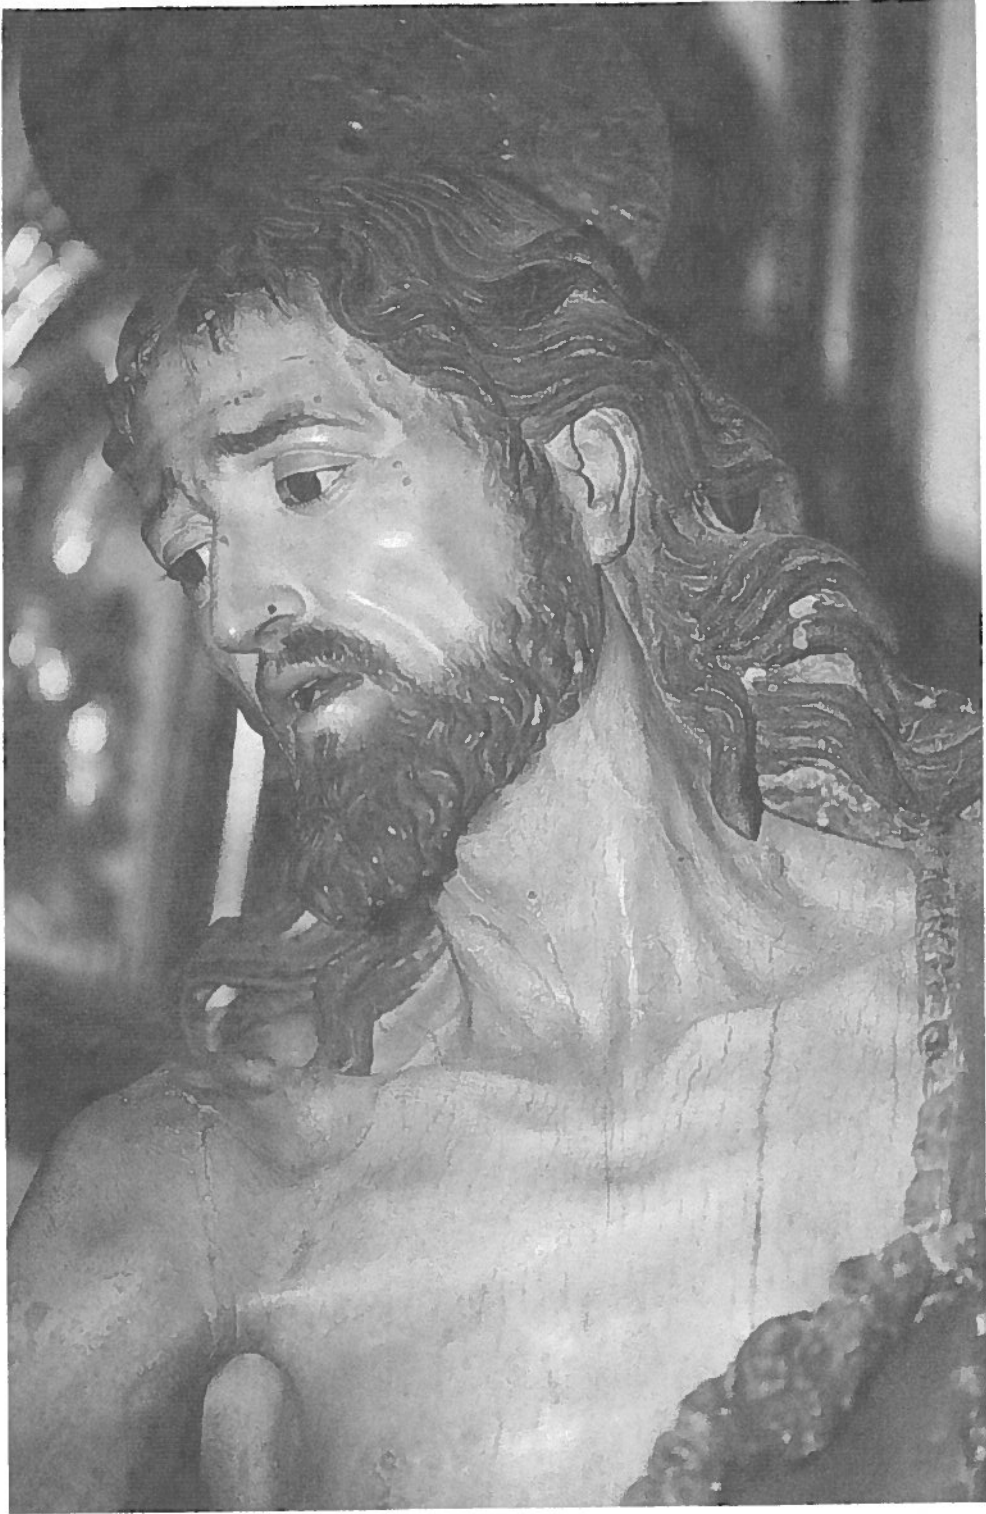
Foto Nº 3

- Hombro derecho. Grieta que recorre todo el perímetro.(fot. 3)
- Talón del pie izquierdo y parte de peana correspondiente, con apertura de 1 a 2 milímetros.(fot. 4)
- Lateral interno del pie derecho, con leve movimiento.(fot. 5)
- Ensamble situado en la pata izquierda posterior del cordero. Presenta una apertura considerable.
- Cabeza del cordero. Presenta movimiento.

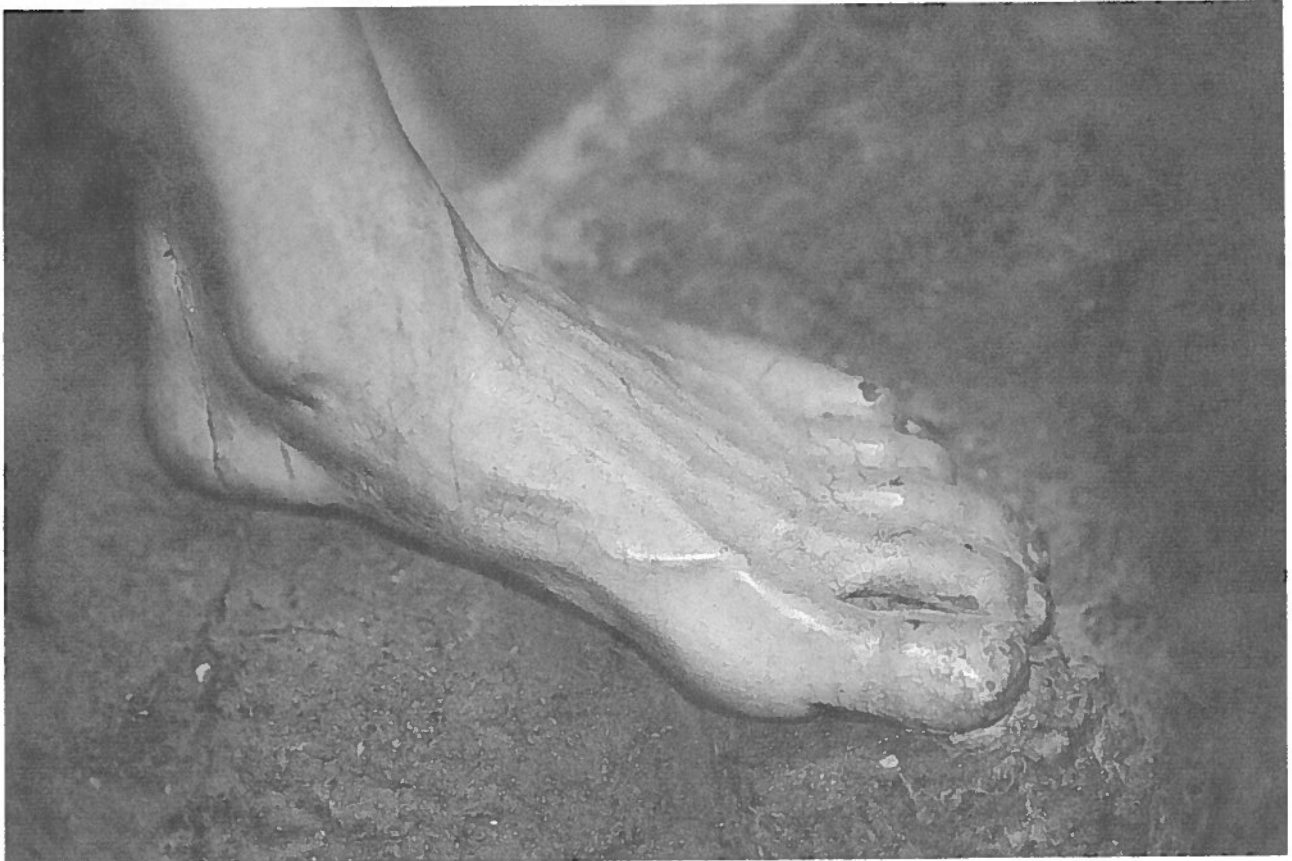
Foto N° 4

- Mechón de cabello.
- Oreja izquierda del cordero.
- Fragmentos del manto por la parte posterior.
- Fragmento del dedo pulgar del pie izquierdo.(fot. 4)

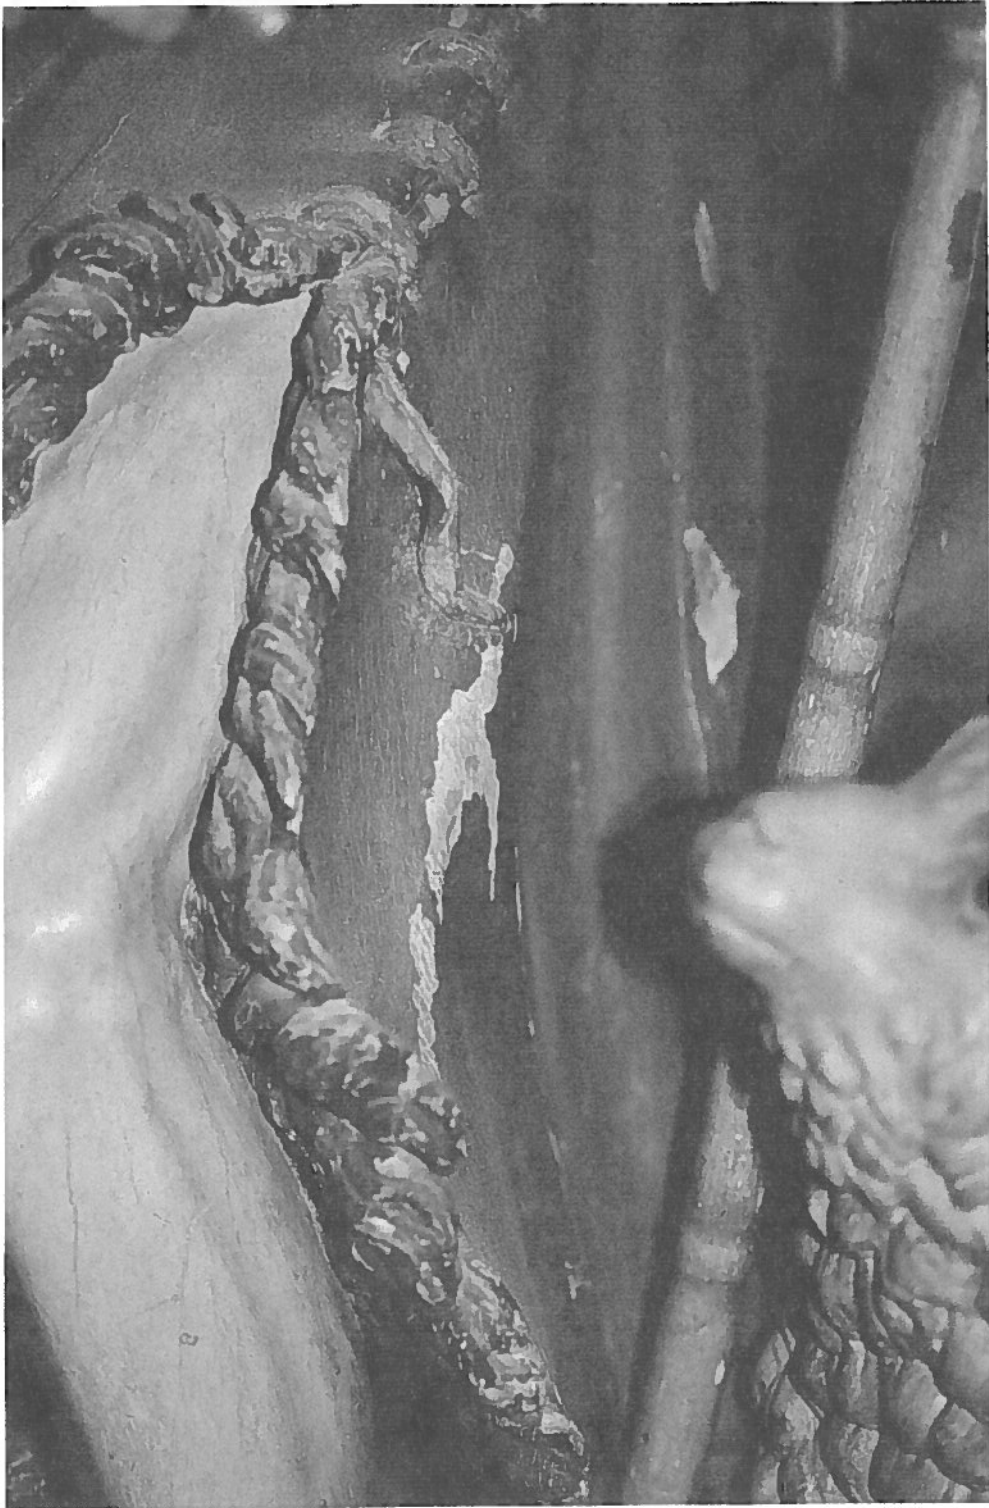
Foto N° 6

Algunas de mayor tamaño se localizan sobre todo en el lateral izquierdo de la túnica y bordes del manto.(fot. 6)

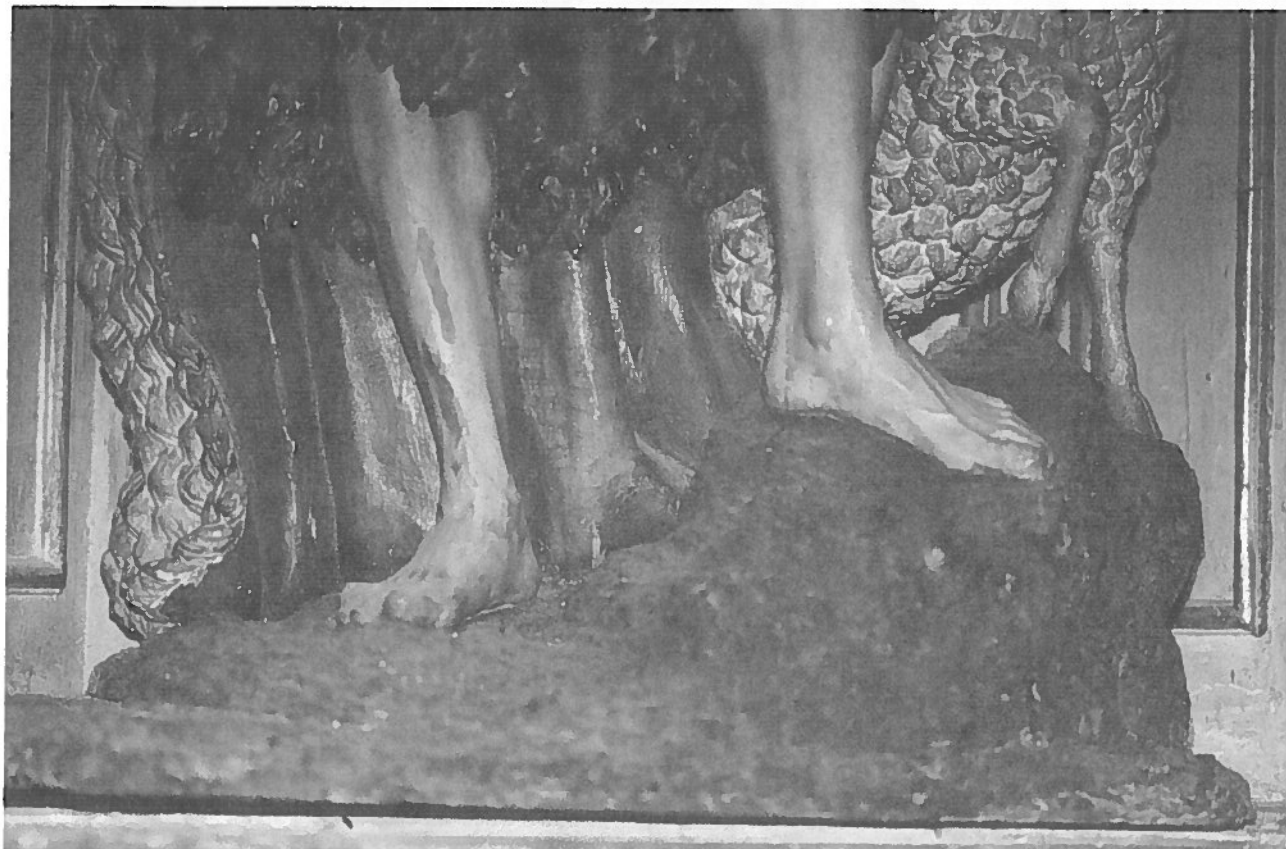
Foto N° 7

En la pierna derecha se localizan dos grandes lagunas (fot. 7) así como en la caña por debajo de la mano que la sujeta.(fot. 8)
