**INFORME DIAGNÓSTICO Y PROPUESTA DE
INTERVENCIÓN
CRISTO DEL CEMENTERIO
GIBRALEÓN (Huelva)
Enero 2010**

**INFORME DIAGNOSTICO DE INTERVENCIÓN.
CRISTO DEL CEMENTERIO
GIBRALEÓN (HUELVA)**

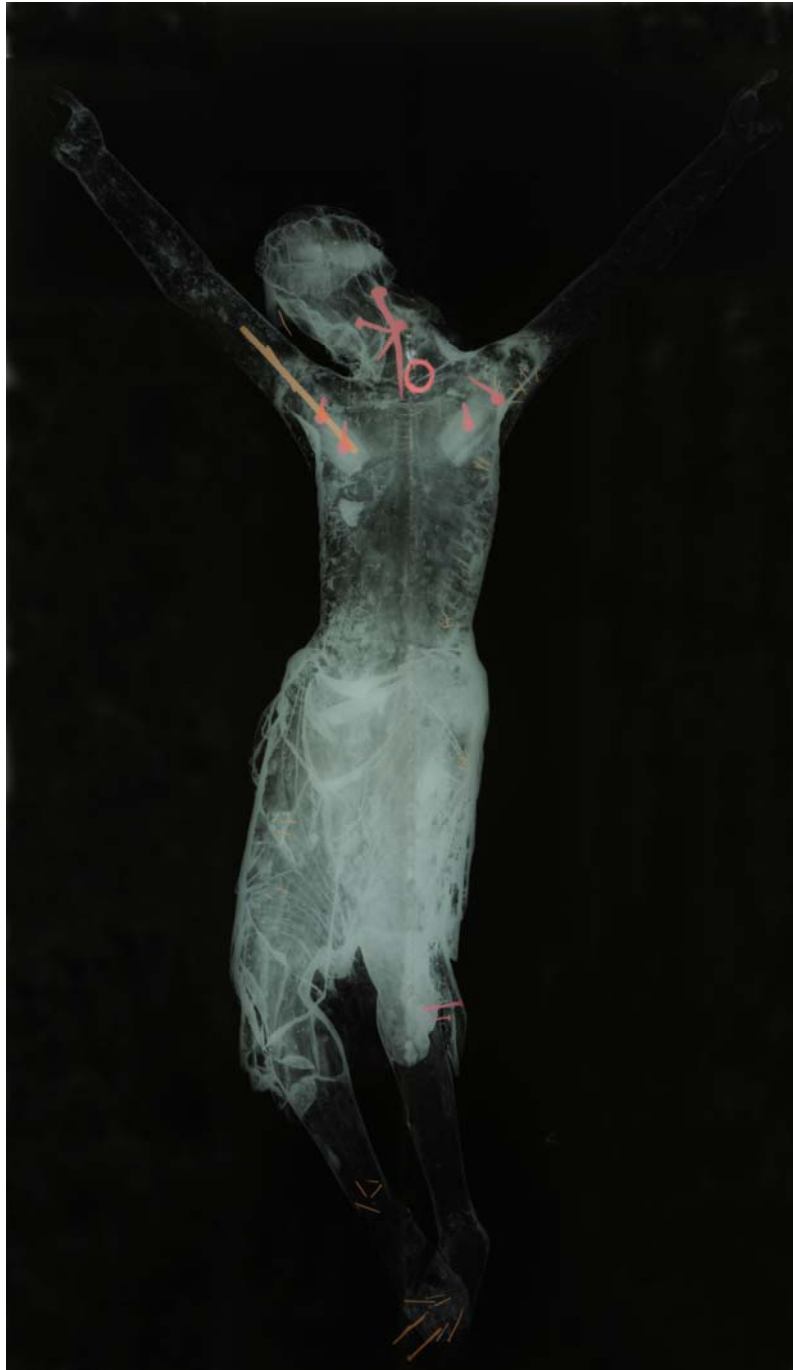
Figura 3. 2

Los ensambles de los brazos se refuerzan mediante espigas de madera (Figura 3.3) En algunos casos los ensambles se refuerzan a su vez con clavos de forja como en la unión del cuello y en la unión de los brazos. (Figura 3.2)

Mediante la radiografía se ha podido observar varias intervenciones tanto en la zona del ensamble del brazo derecho, donde se le introduce un perno y un clavo metálico, como a la altura de la zona del tobillo derecho y los dedos del pie izquierdo, donde se observan clavos, sirviendo todos de refuerzo para dichas uniones (Figura 3.2)

Estudio radiográfico con indicación de los elementos metálicos.

- Revisión de ensamblajes y en su caso, consolidación de los mismos.
- Consolidación de las grietas y fisuras con polvo de madera y APV, y chirlatas de madera donde la separación lo permita.
- Desinsectación de la obra.
- sellado de las grietas de la cruz.

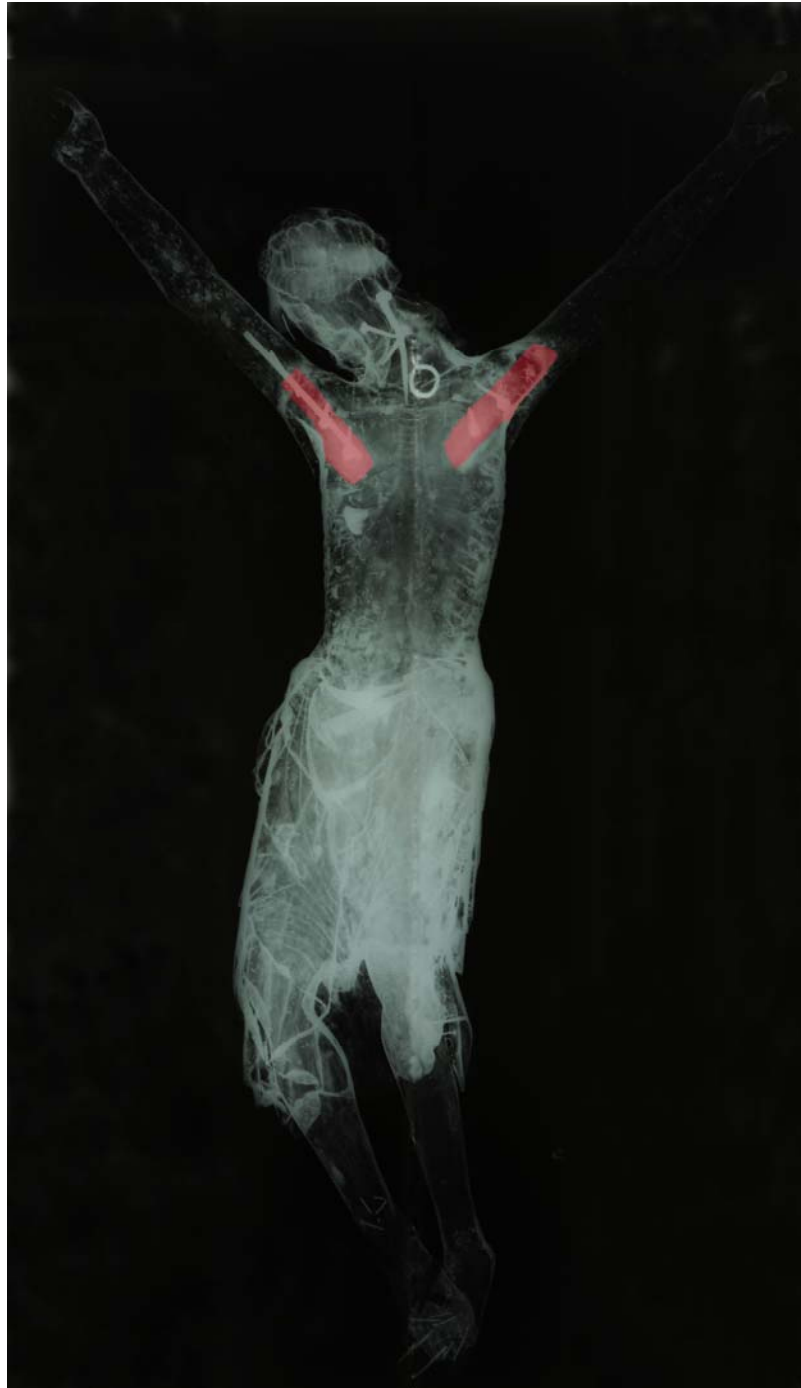
Figura 3.3

Estudio radiográfico con indicación de espigas de madera.

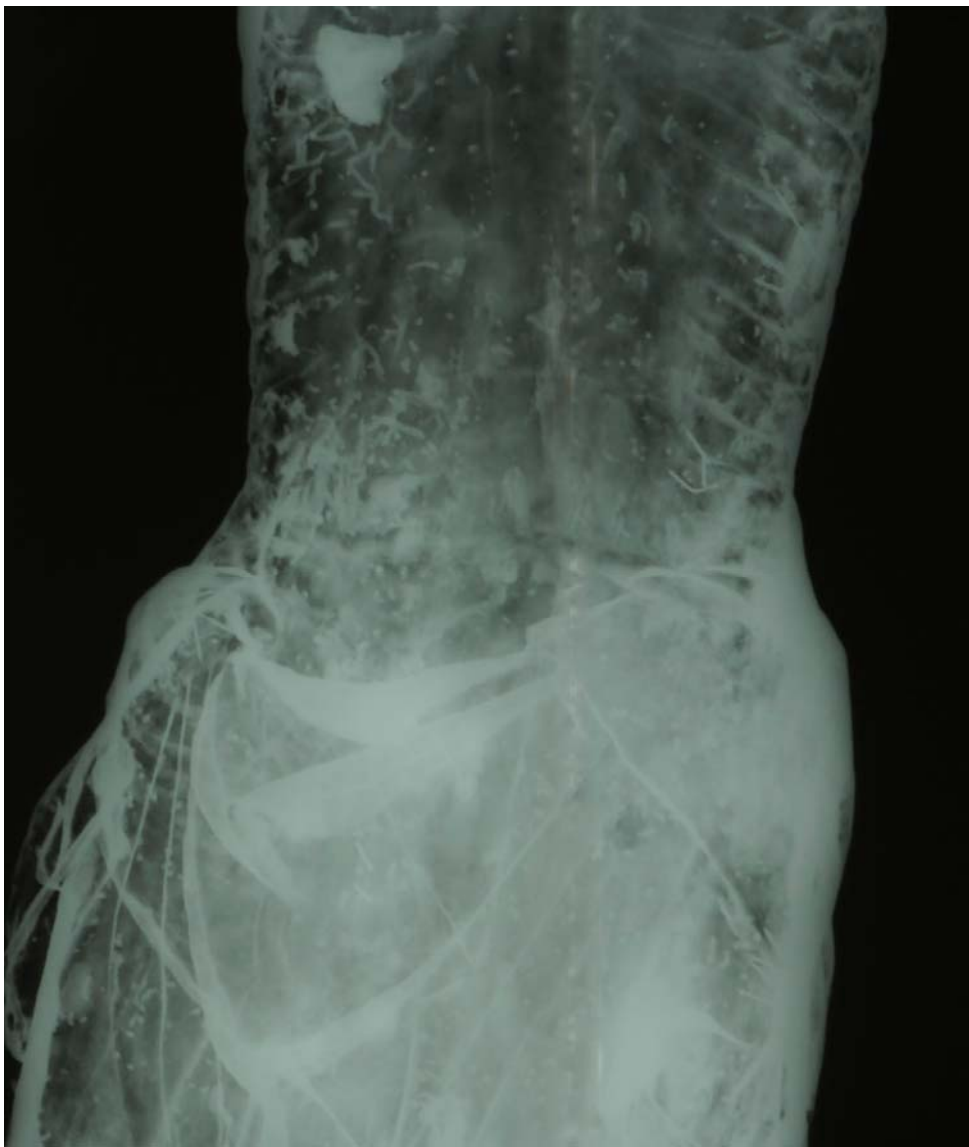
Figura 3.4

Por último hay que destacar el ataque de insecto xilófago que tiene la imagen, englobando dicho ataque a toda la superficie lignaria de la misma. (Figura 3.4) Análisis entomológico

Se puede apreciar mediante la radiografía que se taponaron las galerías provocadas por insectos xilófagos. (Figura 3.4)

Alteraciones. Ataque de insectos Xilófagos

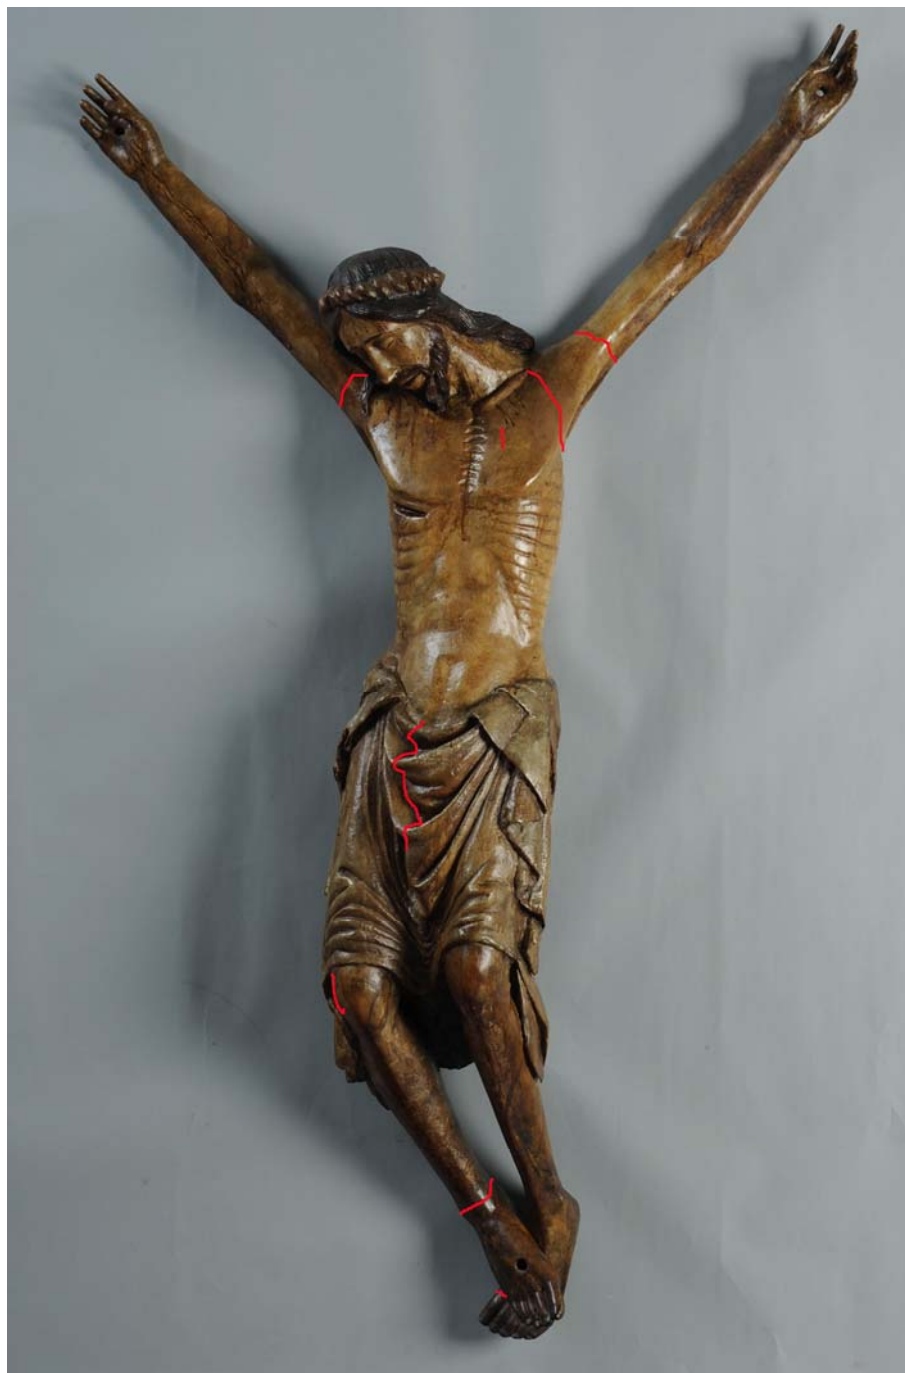
Figura 3.5

La talla presenta un gran número de grietas que corresponden a las uniones de los diferentes elementos constitutivos. (Figura 3.5)

El estado de conservación del soporte es en general aceptable, destacándose leves **fisuras** en los ensamblajes como consecuencia de los movimientos de contracción y dilatación del soporte lúneo.

Alteraciones. Fisuras

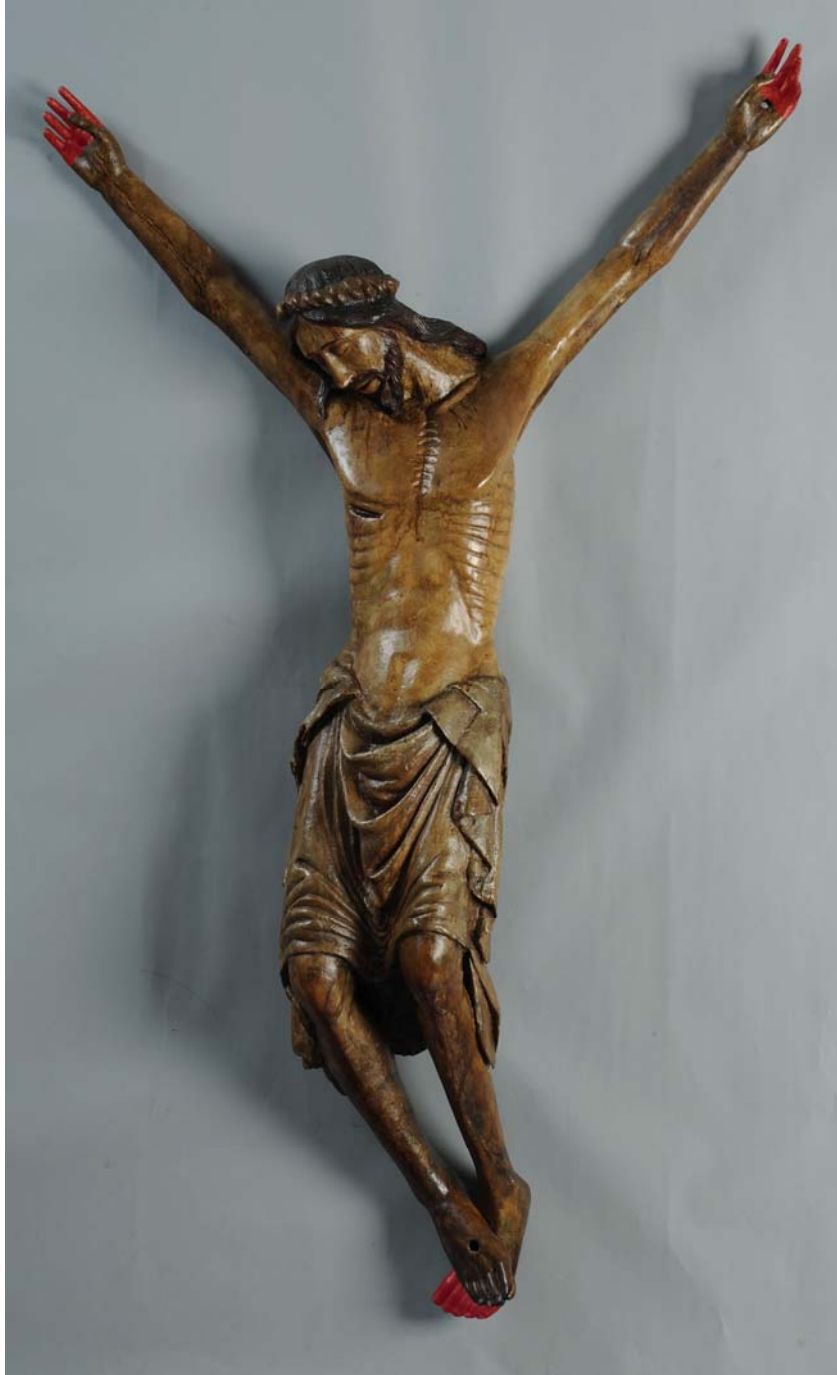
Figura 3. 6

Del mismo modo existen varias piezas que fueron reconstruidas en dicha intervención por F. Peláez. Siendo evidente la reconstrucción de los dedos del pie izquierdo. La reconstrucción se realiza con madera. Para una mejor sujeción de los nuevos materiales se introducen puntillas. (Figura 3.6)

Realiza también la reconstrucción de todos los dedos de ambas manos exceptuando los dedos pulgares. (Figura 3.6)

Intervenciones. Reposición de piezas

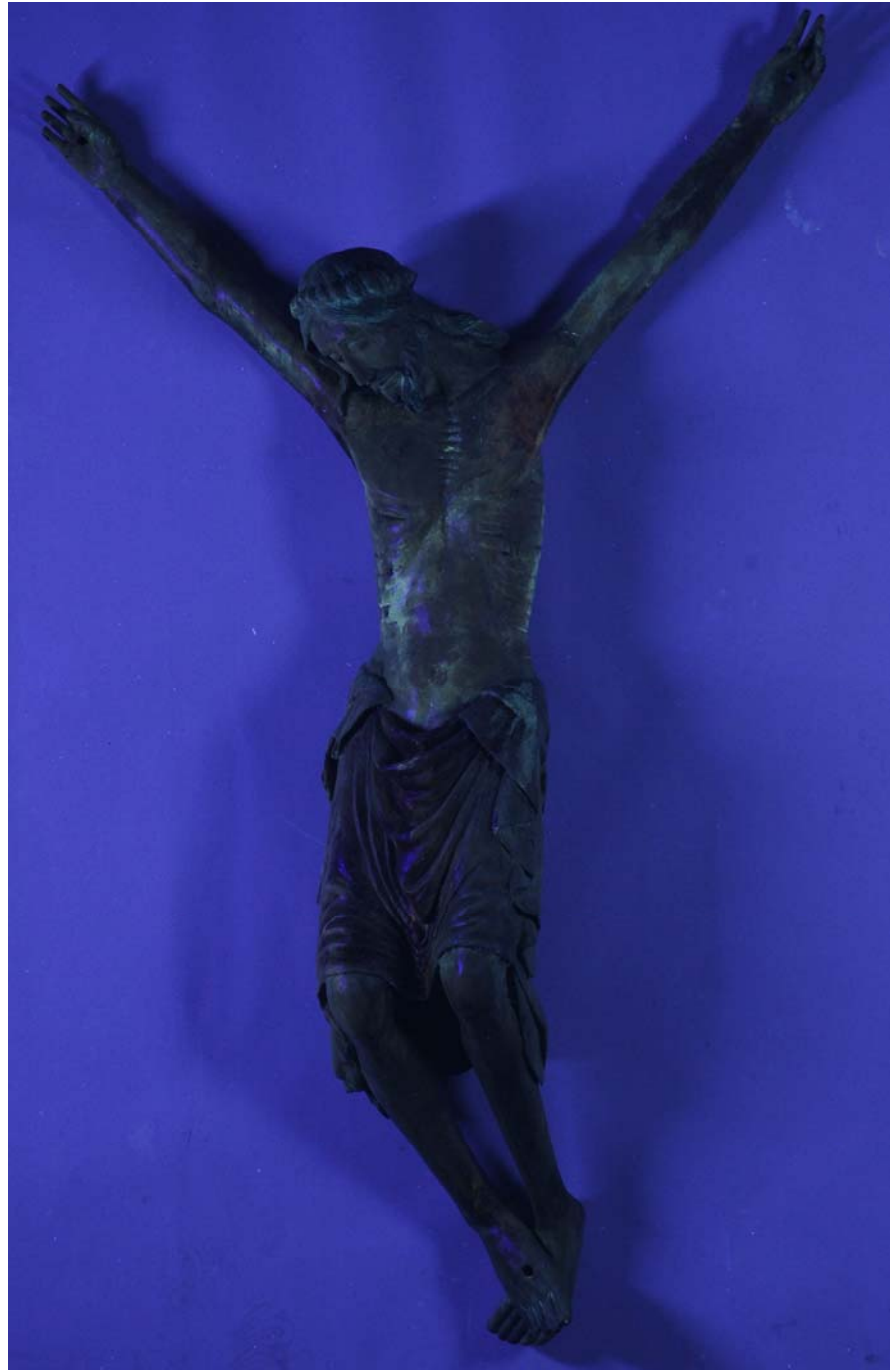
Figura 3.7

Alteraciones. Visión con luz ultravioleta del anverso

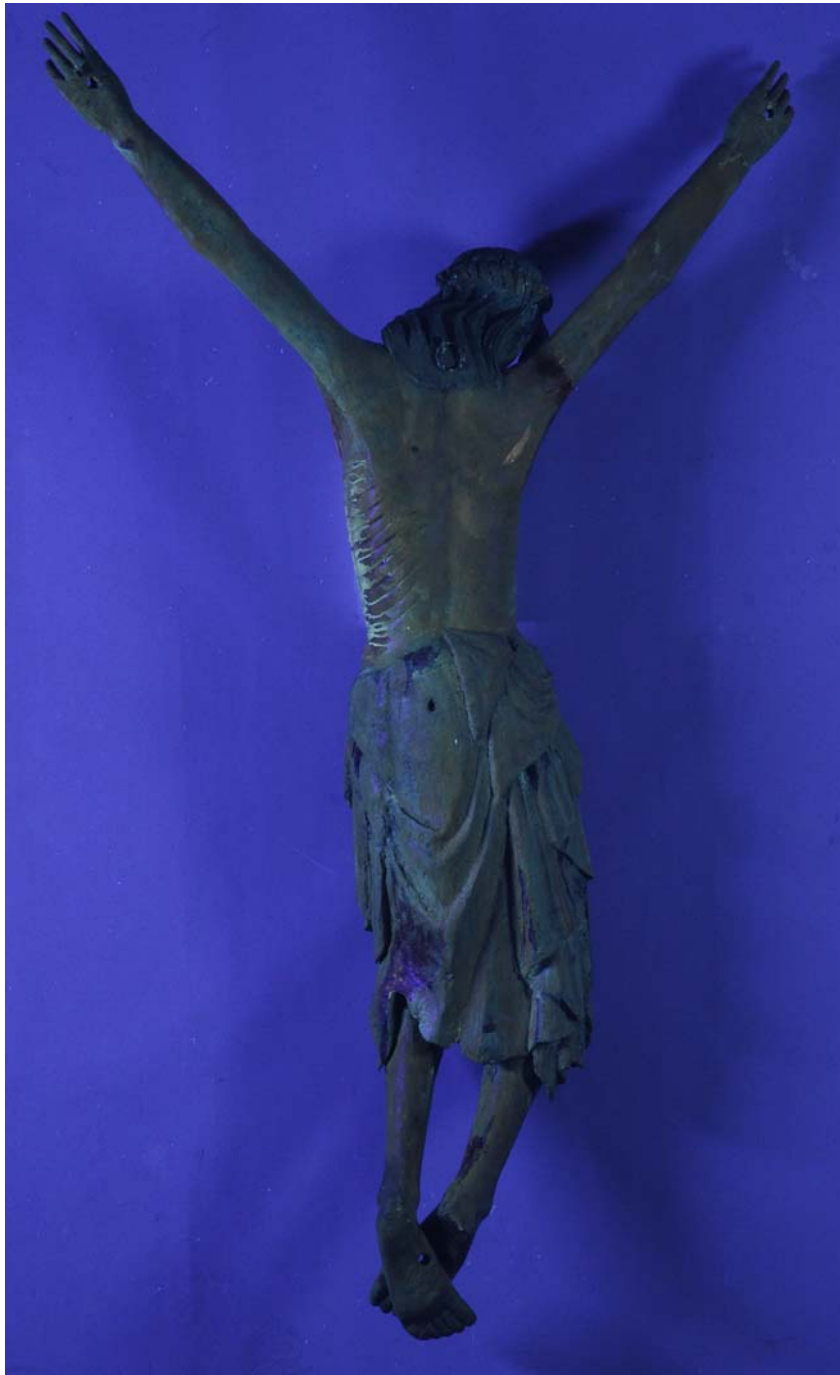
Figura 3.8

Alteraciones. Visión con luz ultravioleta del reverso

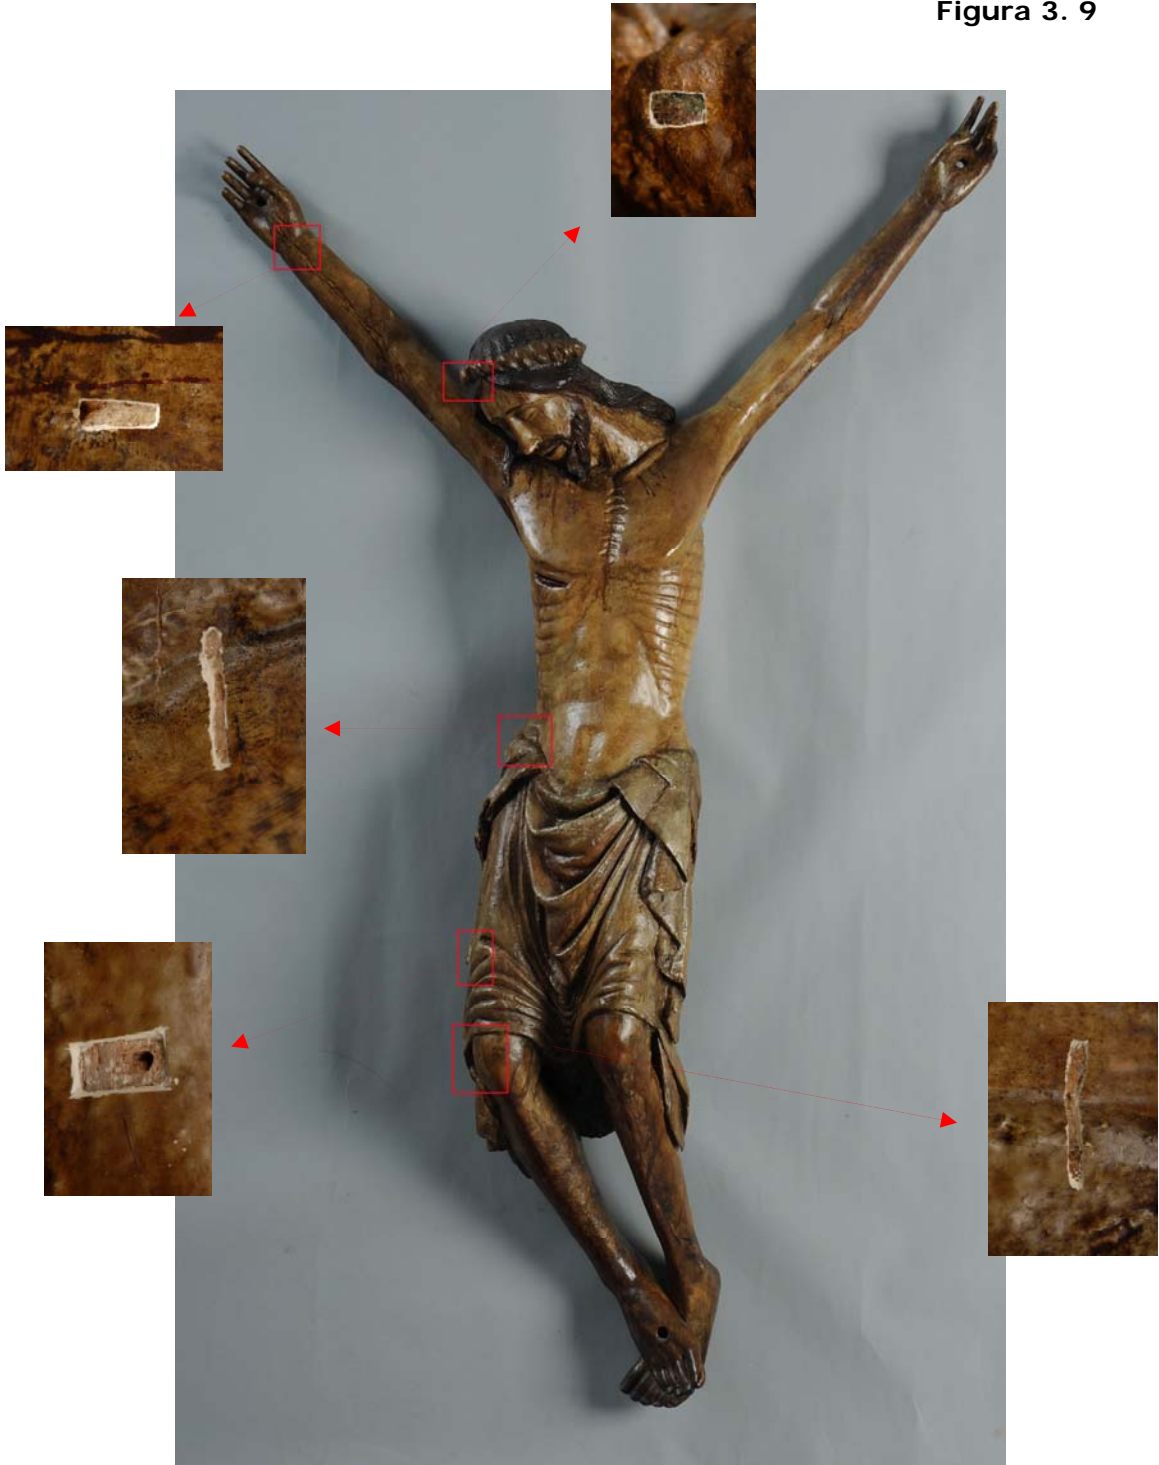
Figura 3. 9

Intervenciones. Micro catas.

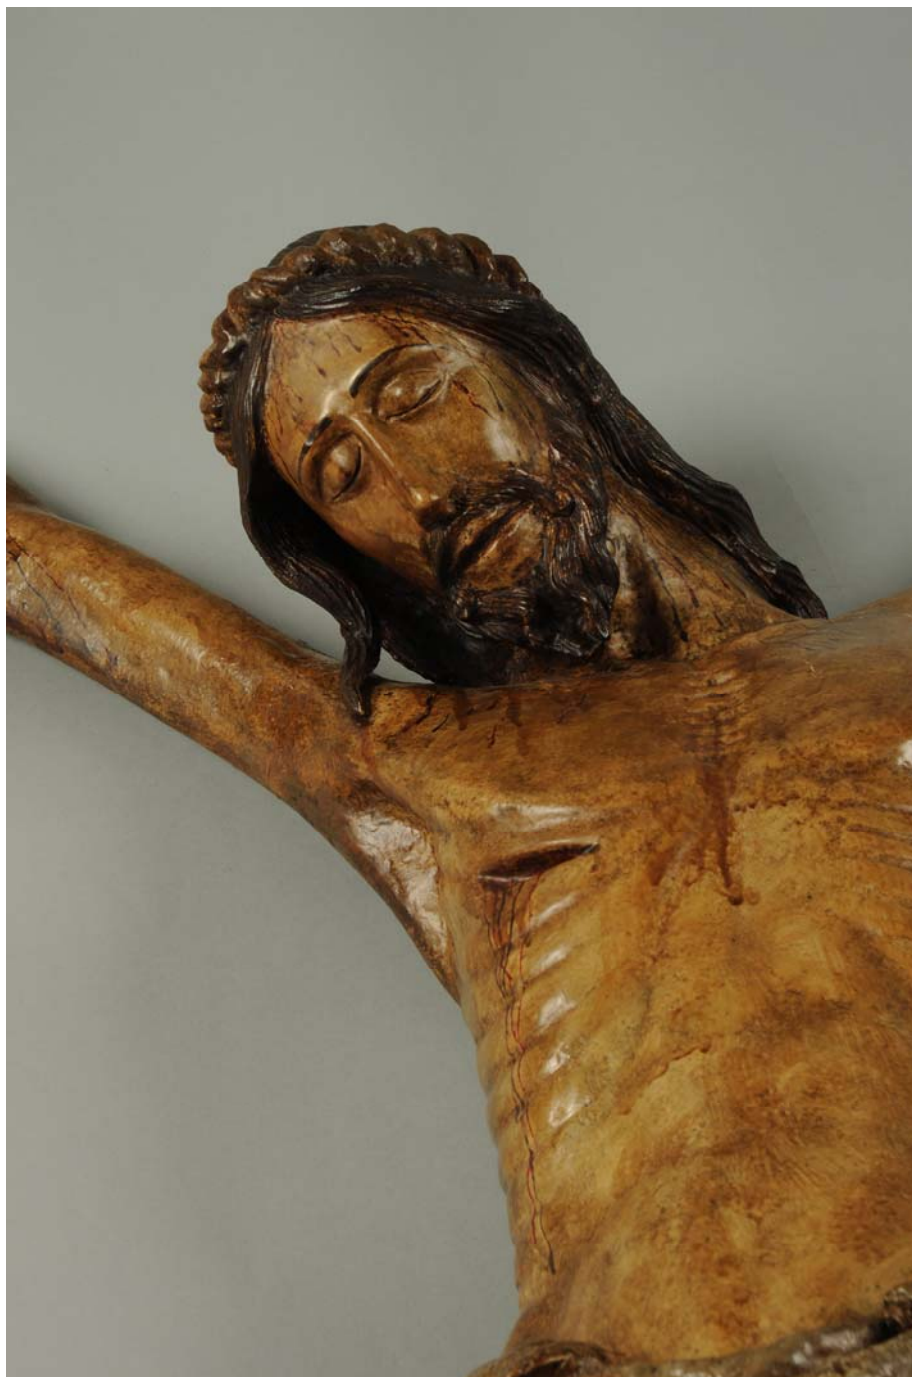
Figura 3.13

Por último sobre la imagen se han ido aplicando barnices en diferentes momentos que están degradados, que han perdido transparencia y que han adquirido una coloración parda, dando un aspecto heterogéneo a la obra. (Figura 3.13,14,16 y 16)

Alteración del barniz

- Limpieza superficial mediante brocha suave y aspirador.
- Fijación del estrato pictórico con peligro de desprendimiento mediante cola animal, presión y calor.
- Estucado de las pérdidas mediante materiales afines al original.
- Reintegración cromática de las pérdidas de policromía con técnica reversible y criterio de diferenciación a corta distancia.
- Limpieza superficial de la cruz mediante brocha suave y aspirador.
- Protección final de la obra.

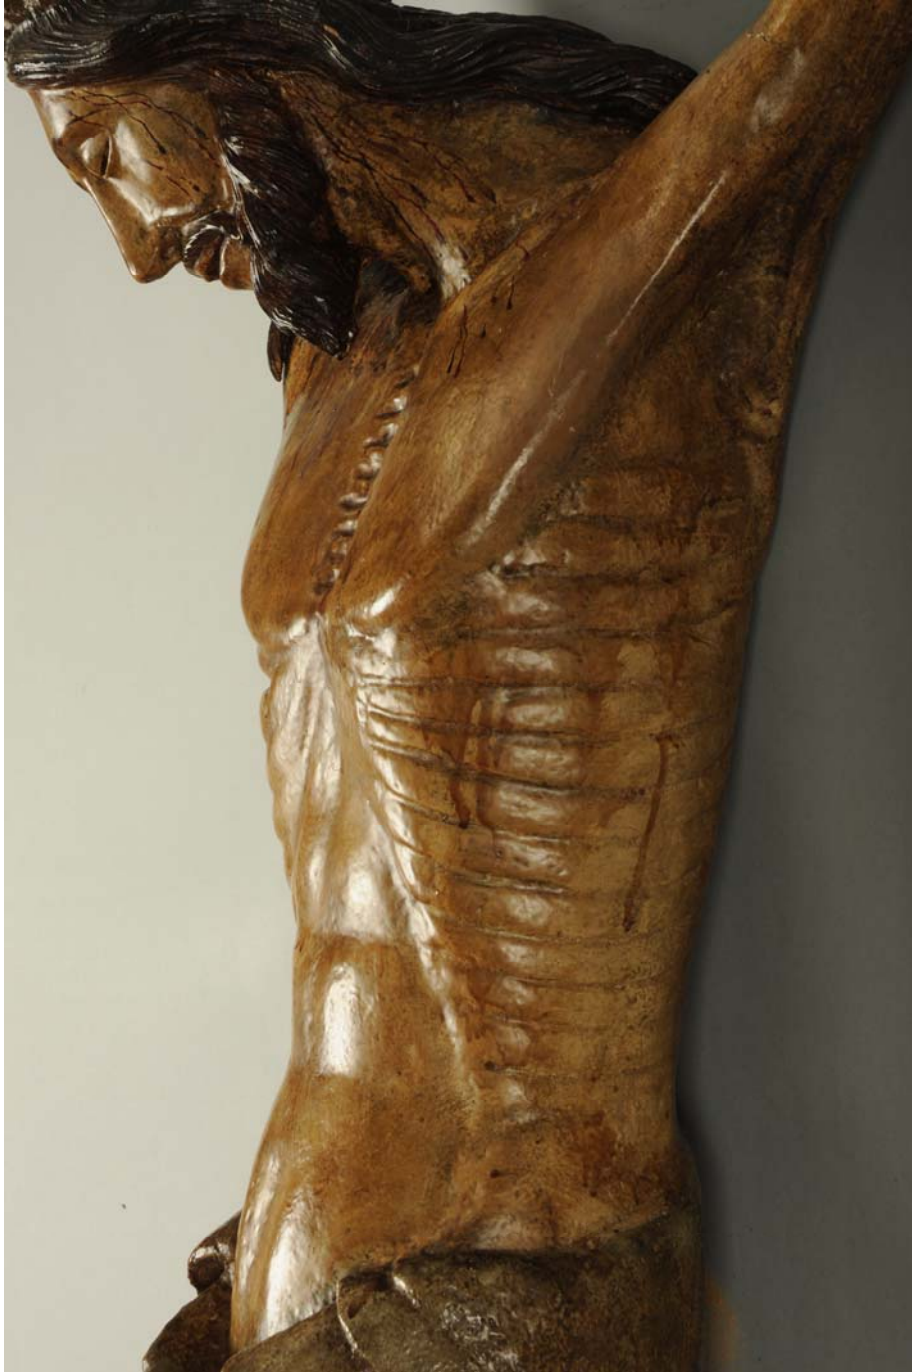
Figura 3.14

Alteración del barniz

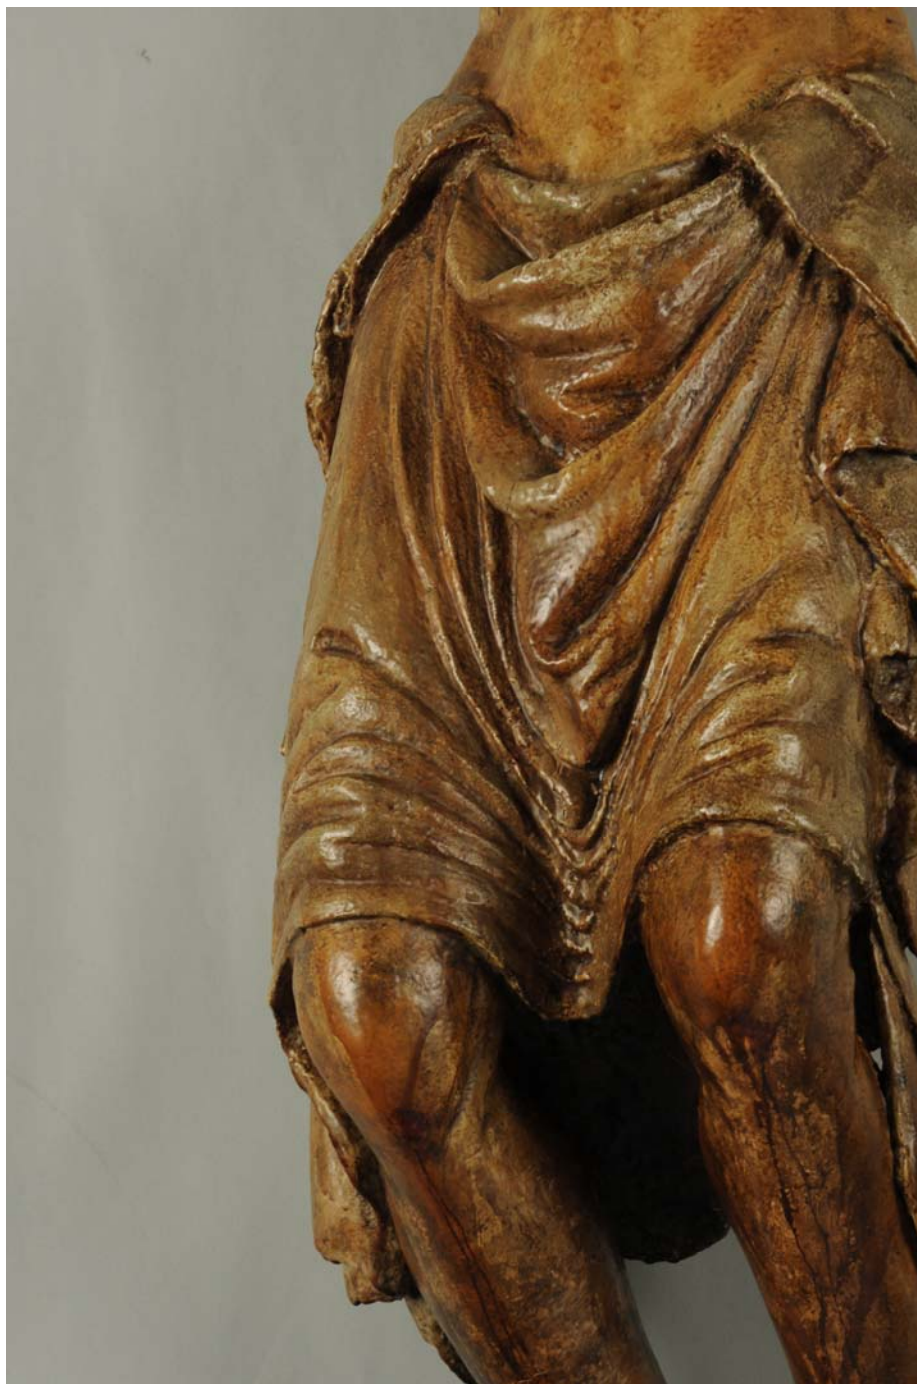
Figura 3.15

Alteración del barniz

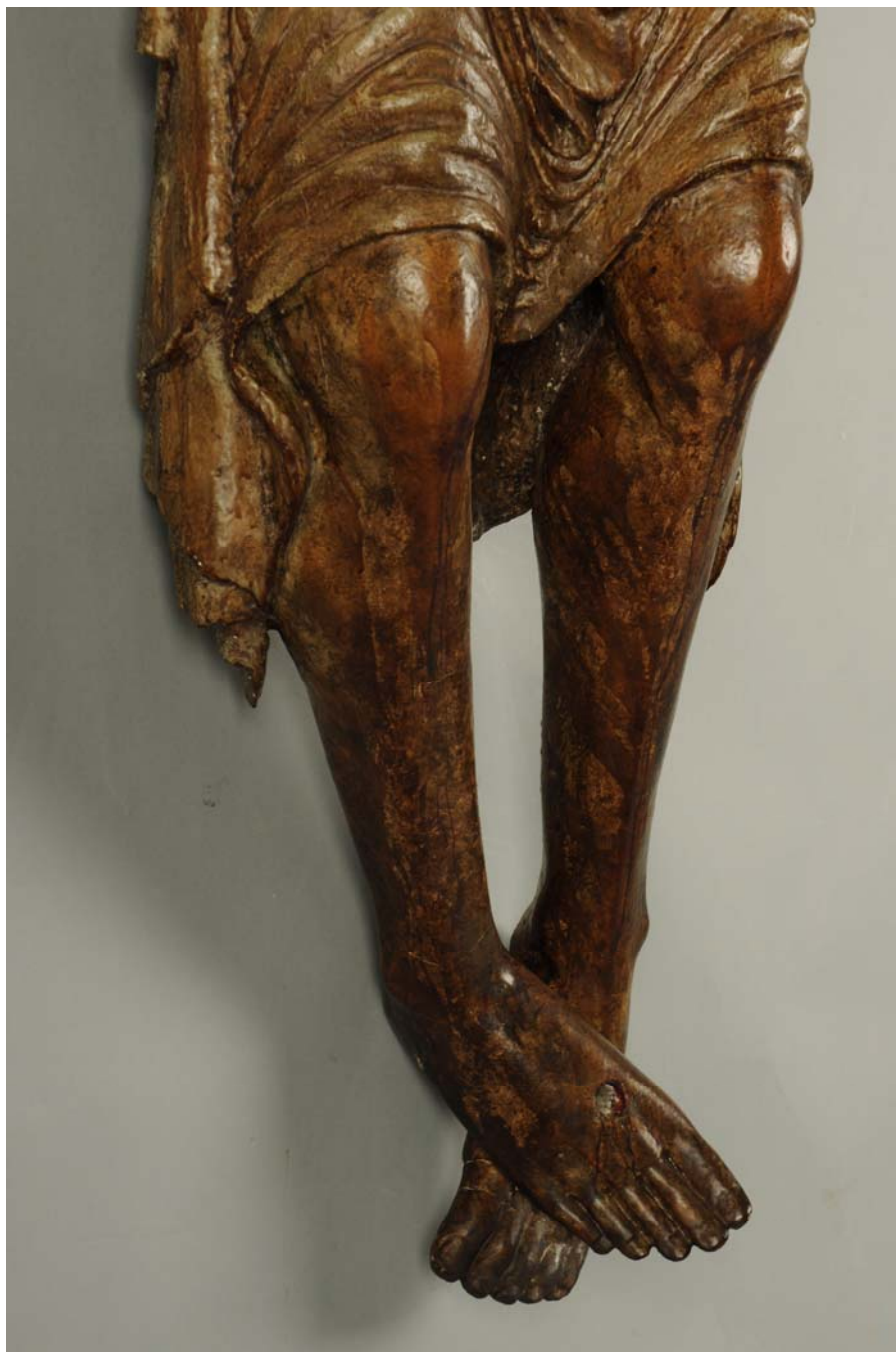
Figura 3.16

Alteración del barniz

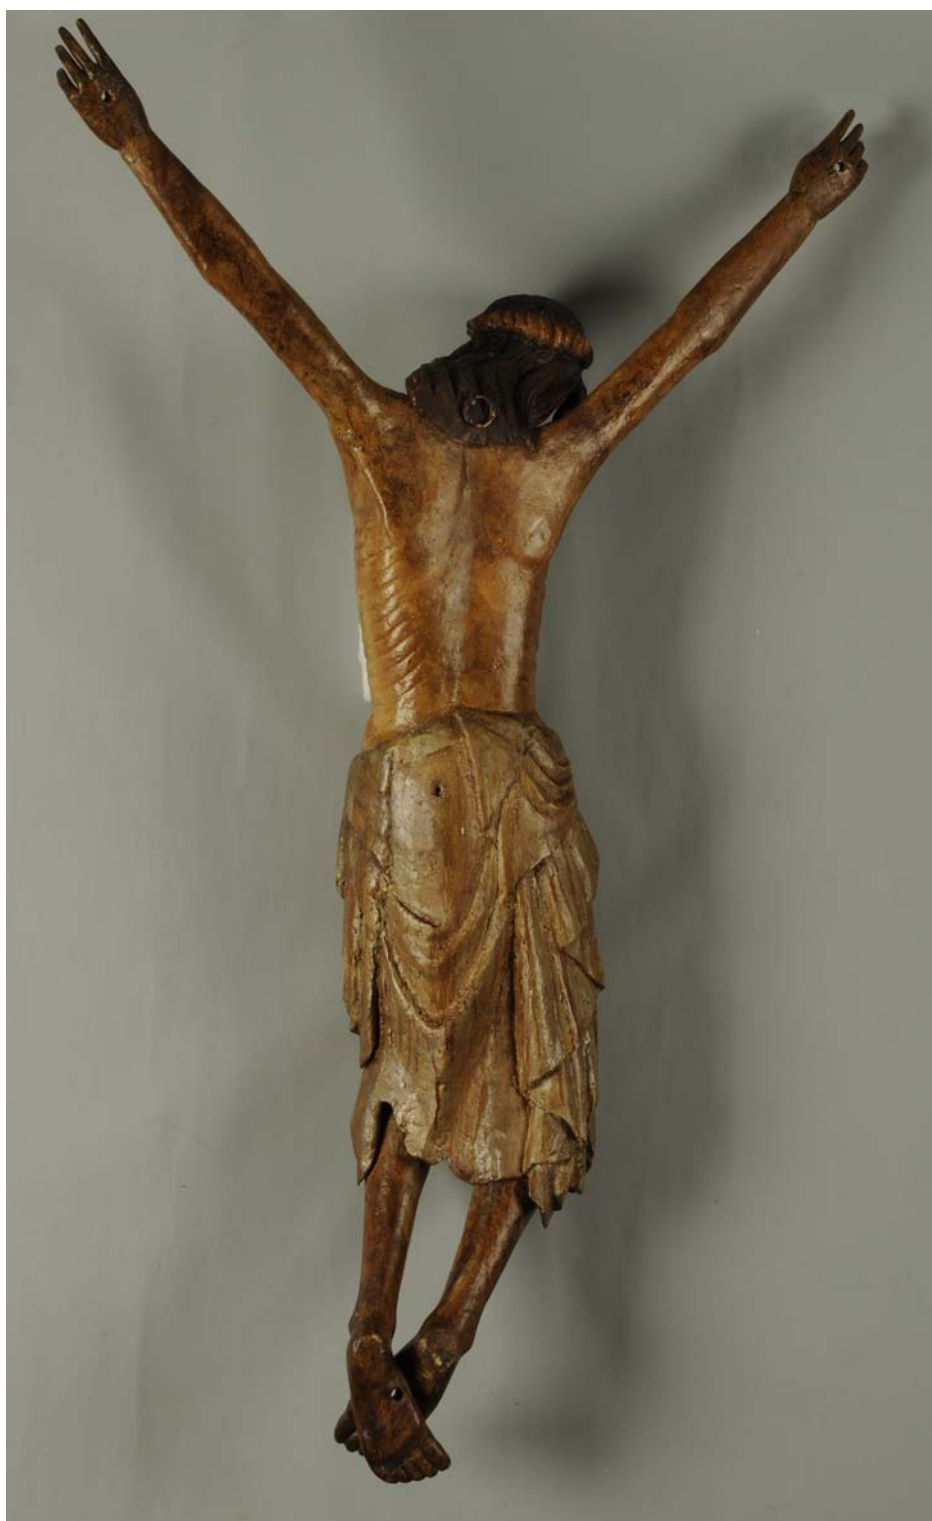
Figura 3.17

Alteración del barniz

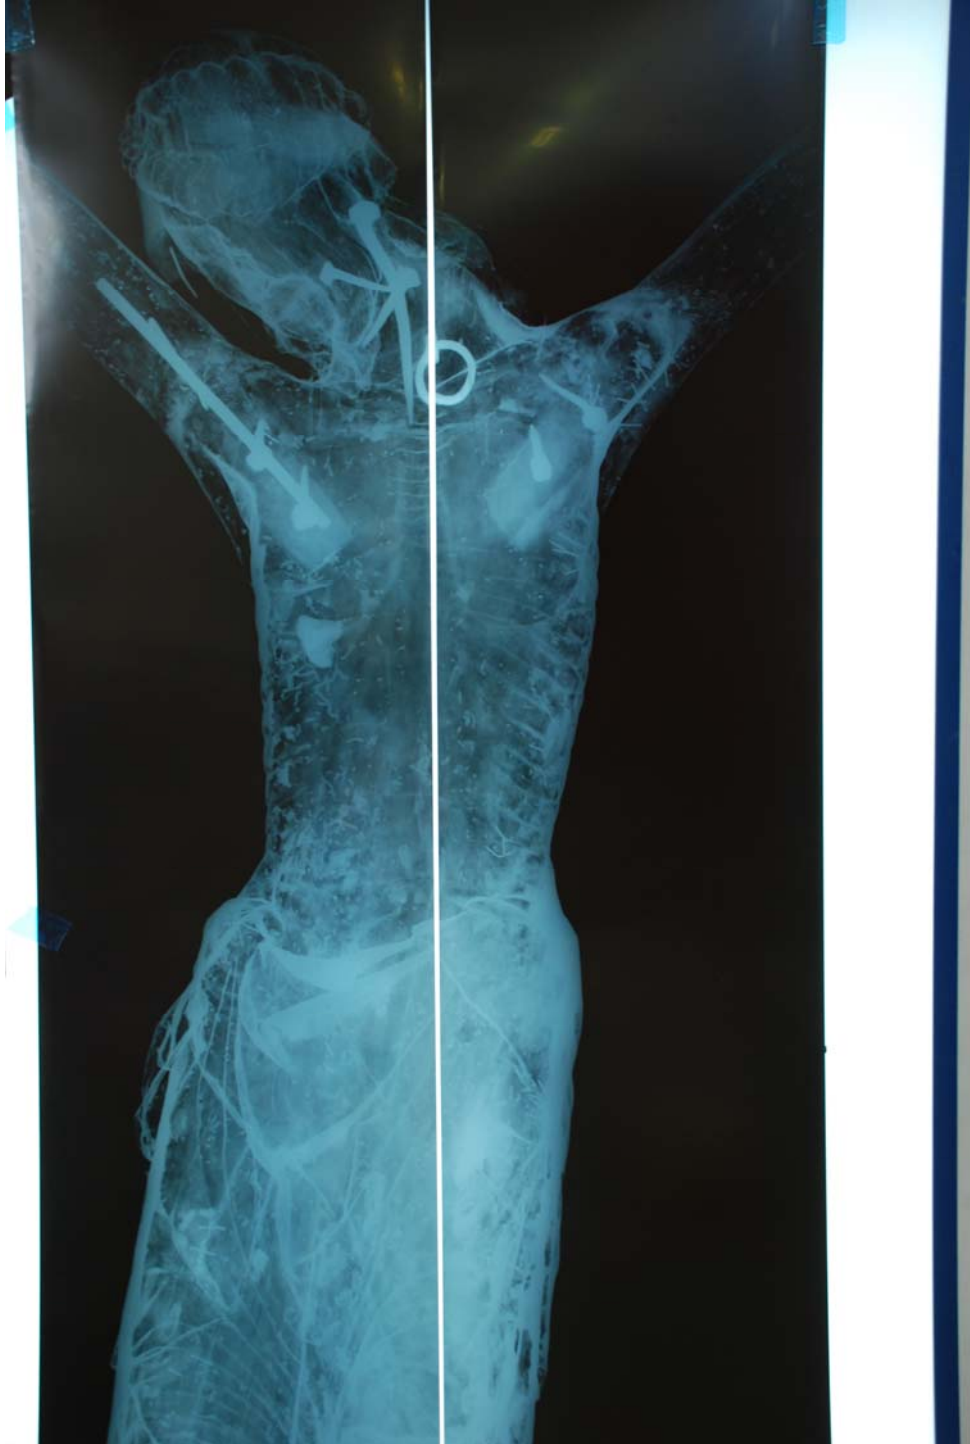
Figura 5

Alteraciones biológicas observadas en radiografía.

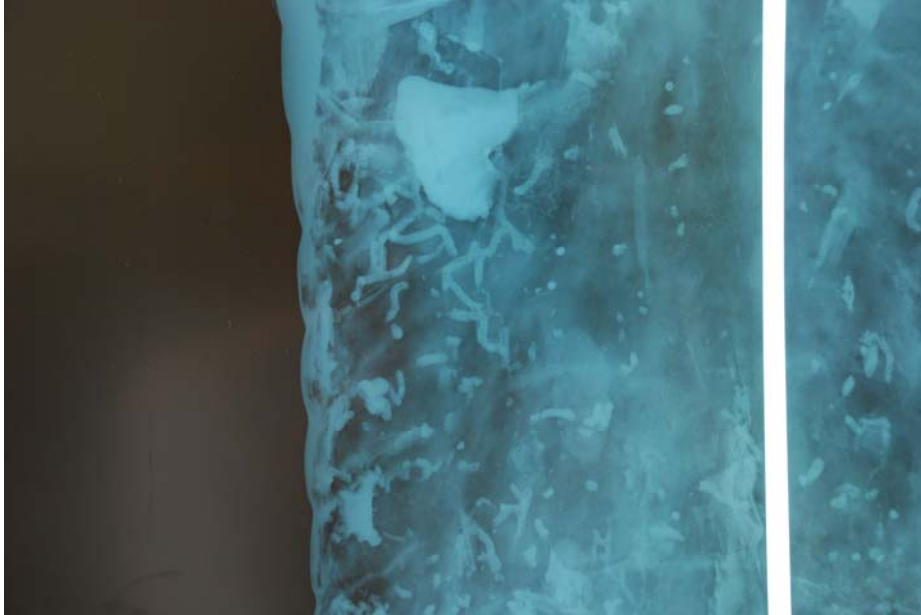
Figura 6

Galerías de insectos xilófagos detectadas en radiografía.

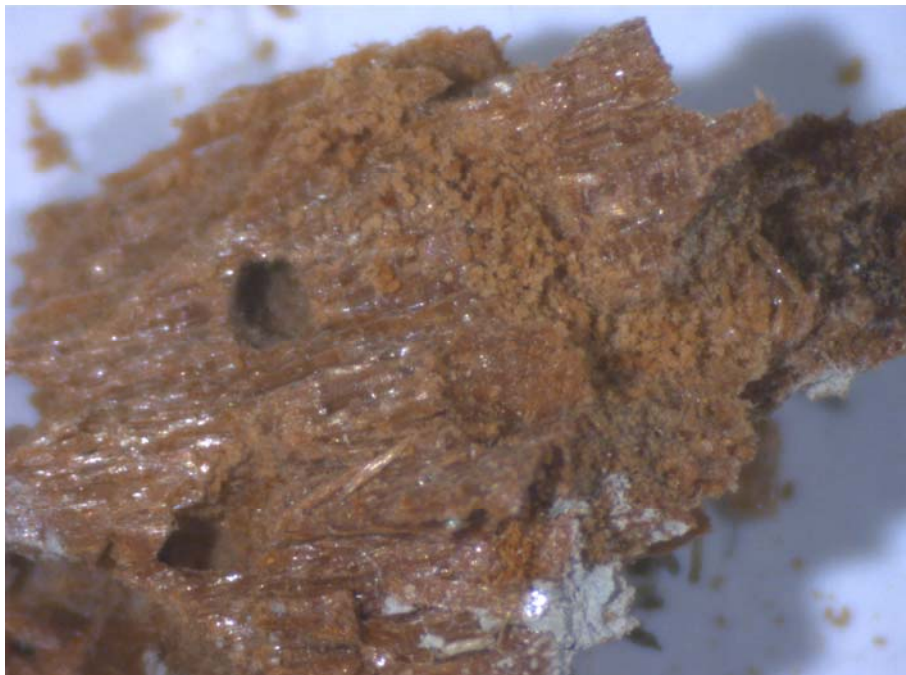
Figura 7

Orificio de salida de xilófagos anóbidos, 10X.

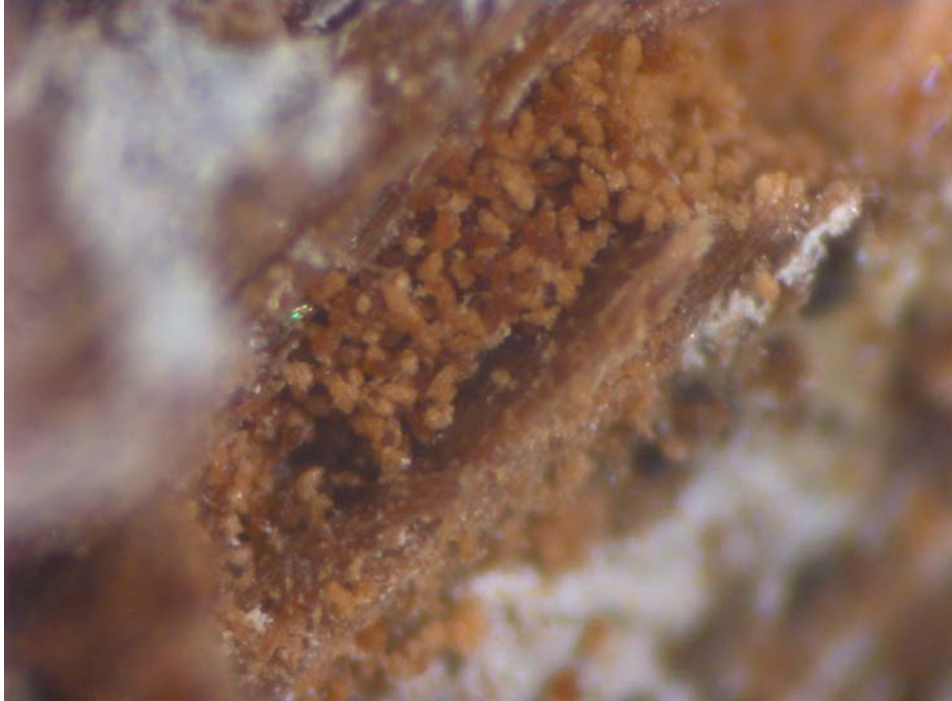
Figura 8

Serrín de xilófagos anóbidos, 30X.
