INFORME DIAGNÓSTICO Y PROPUESTA DE
INTERVENCIÓN

"Cristo de las Ánimas"

Peñaflor (Sevilla)

Septiembre 2009.

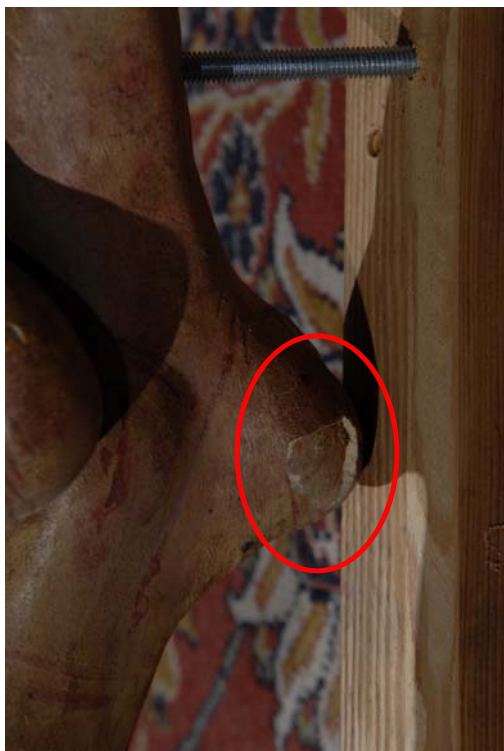
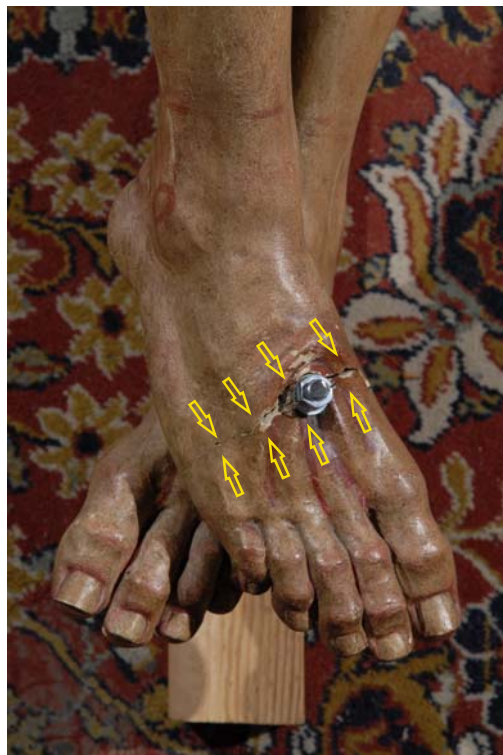
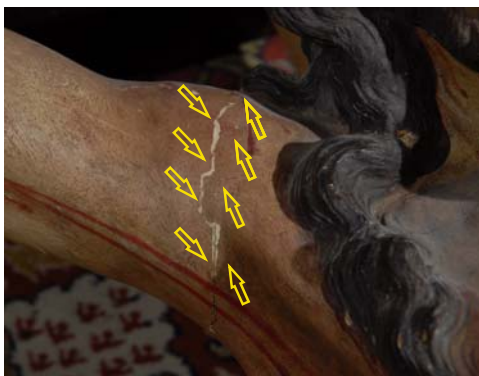
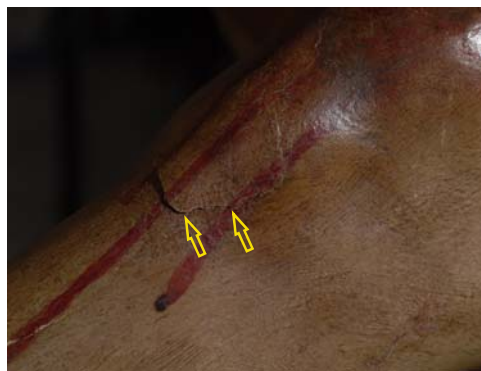
Además se aprecian roturas en los dedos de las manos y pies y sobre todo una fractura del soporte en el pie derecho, quizás debido a la presión que provocaba el tornillo en el pie.

Foto 4,5,6 y 7 : Diversas patologías en la preparación de la obra: Perdida de preparación en el talón del pie de la imagen, rotura del conjunto estratigráfico y del soporte en el pie del cristo, ensamble del brazo derecho y levantamiento del conjunto posiblemente por empuje de elemento metalico o espiga.

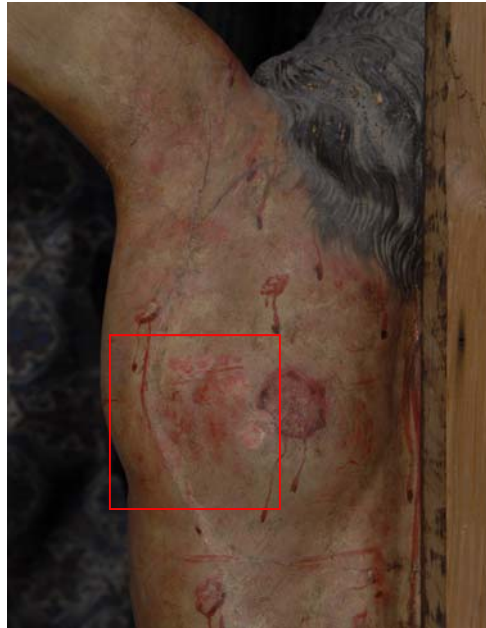
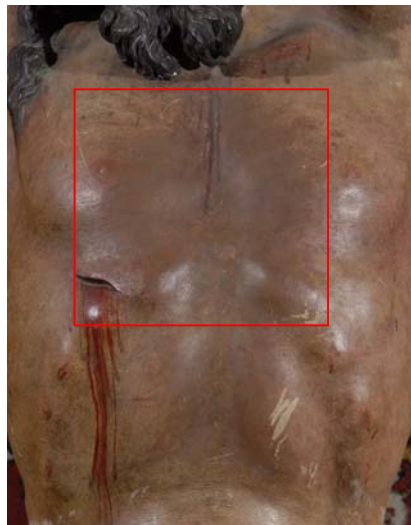
Además se observan repintes puntuales para ocultar daños o cubrir la pasta de relleno utilizada en algunas grietas y en la reconstrucción de soporte. Los repintes se encuentran alterados presentando un desajuste tonal con respecto a la policromía original y desbordan el daño que ocultan tapando parte del original.

Foto N°. 8 y 9 : Alteraciones en la capa policroma, existencia de repintes en la zona posterior de la espalda y en el pecho con desajuste tonal apreciable.

- Reintegración cromática de las lagunas existentes en la policromía con criterio de diferenciación con materiales estables y reversibles (acuarelas y/o pigmentos al barniz).
- Aplicación de una capa de protección.

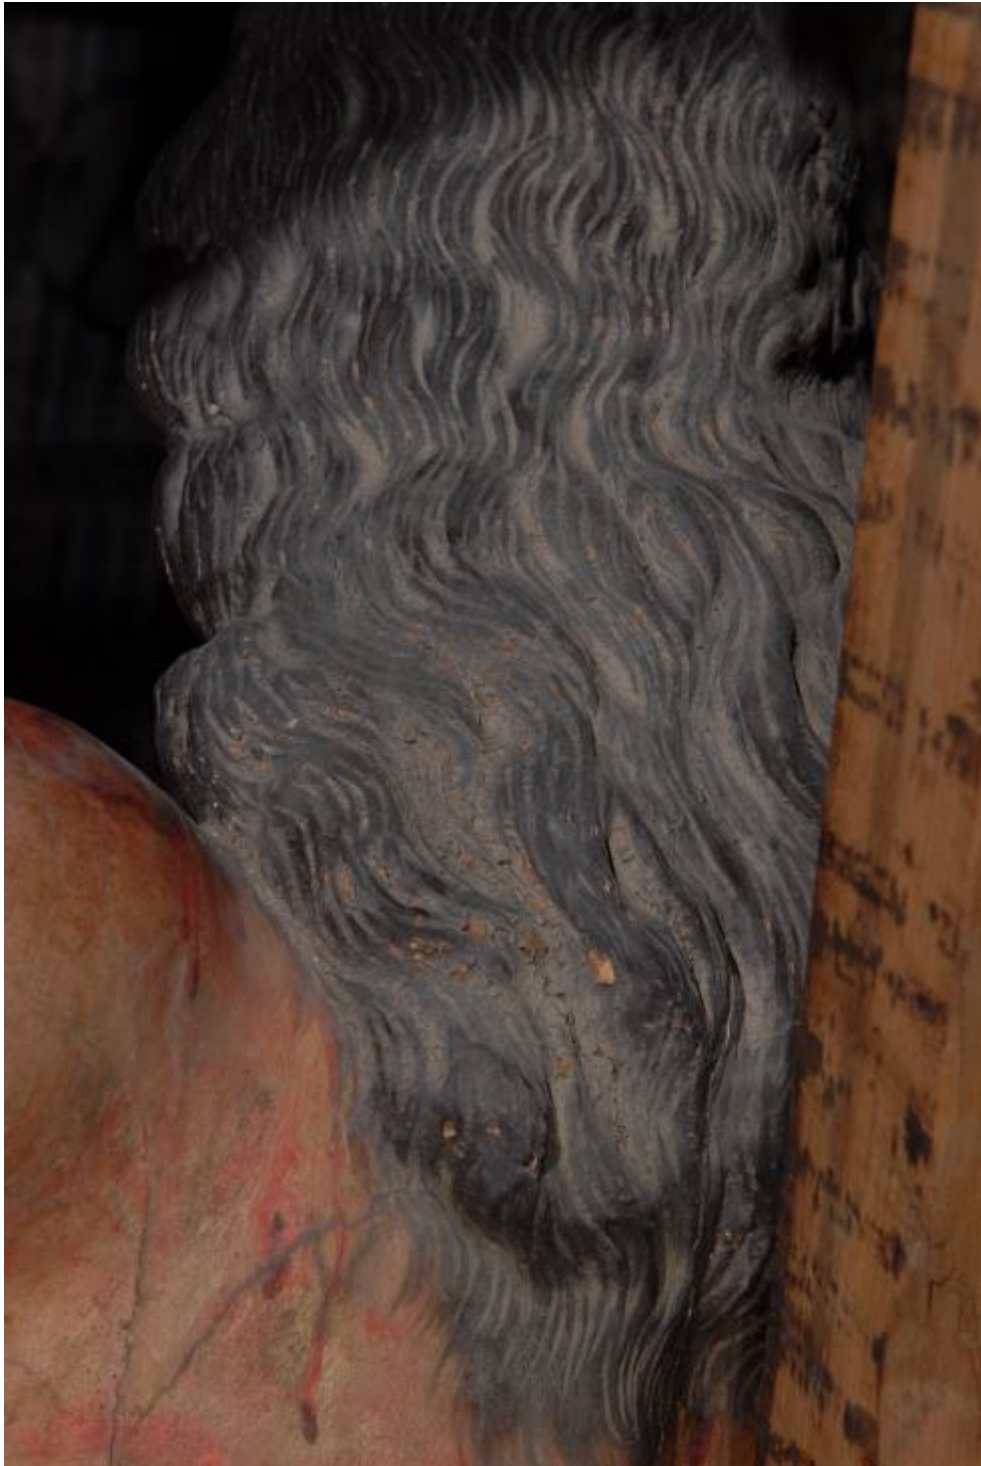
Foto nº 12 : Acumulacion de suciedad en el reverso de la cabeza y levantamiento del estrato policromo en la zona de la cabellera.
