**MEMORIA FINAL DE INTERVENCIÓN
CRISTO DE LA VERACRUZ
EL CORONIL (SEVILLA)
ABRIL 2010**

Instituto Andaluz del Patrimonio Histórico
CONSEJERÍA DE EDUCACIÓN, CULTURA Y DEPORTE

**MEMORIA FINAL DE INTERVENCIÓN.
CRISTO DE LA VERACRUZ
EL CORONIL (SEVILLA)**

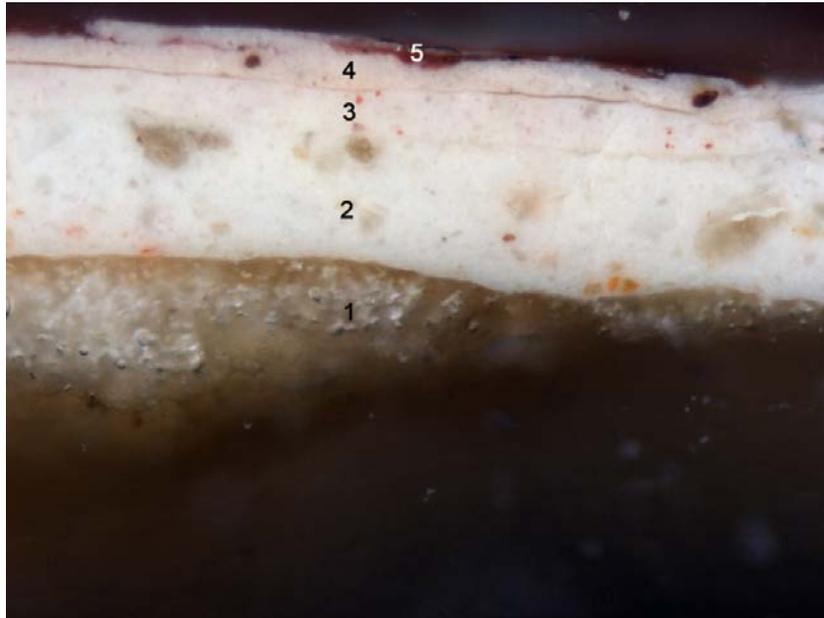
Figura III.2.1

Microfotografía (x200) de la sección transversal de la muestra CVCO-1 (carnación del codo).

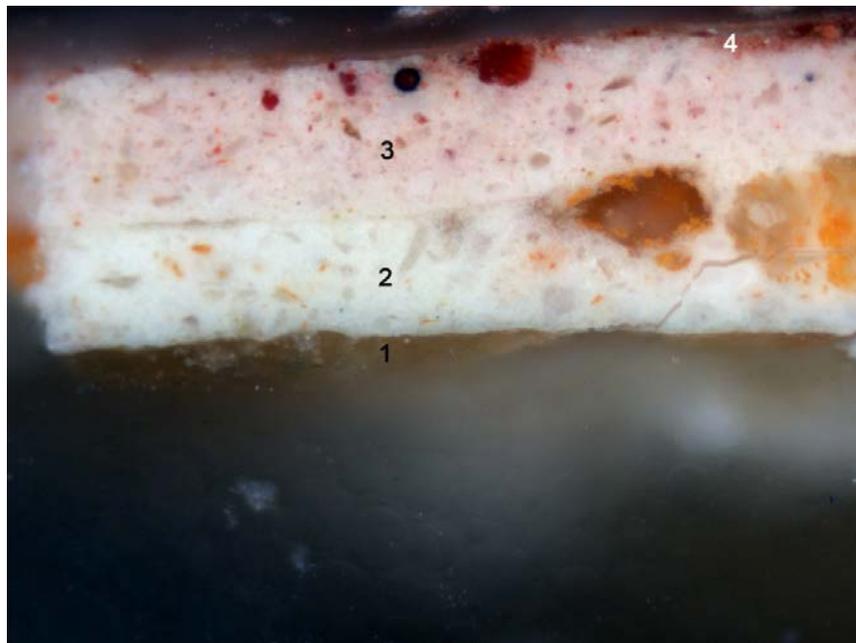
Figura III.2.2

Microfotografía (x200) de la sección transversal de la muestra CVCO-2 (Carnación con sangre, espalda).

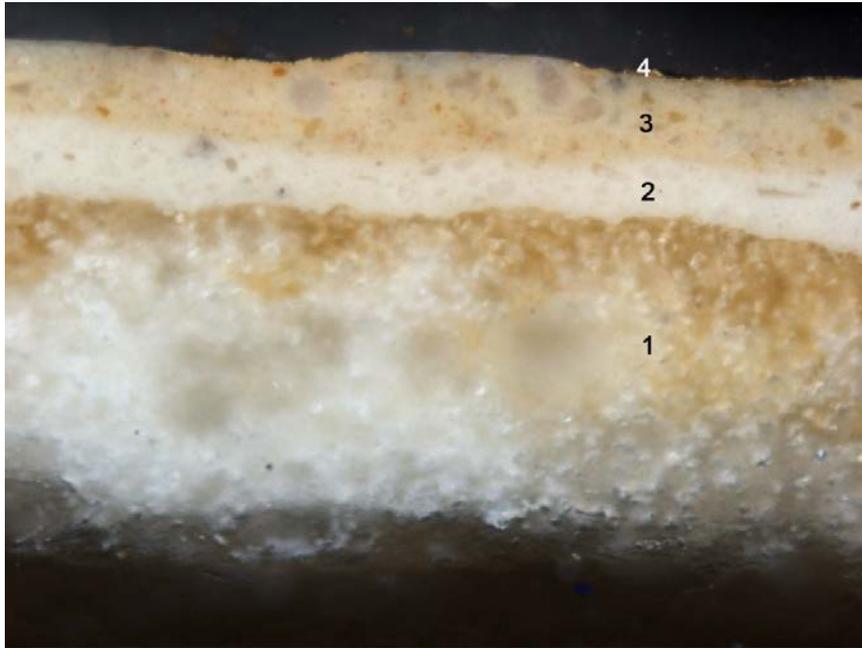
Figura III. 2.3

Microfotografía (x200) de la sección transversal de la muestra CVCO-3 (Blanquecino con dorado, sudario).

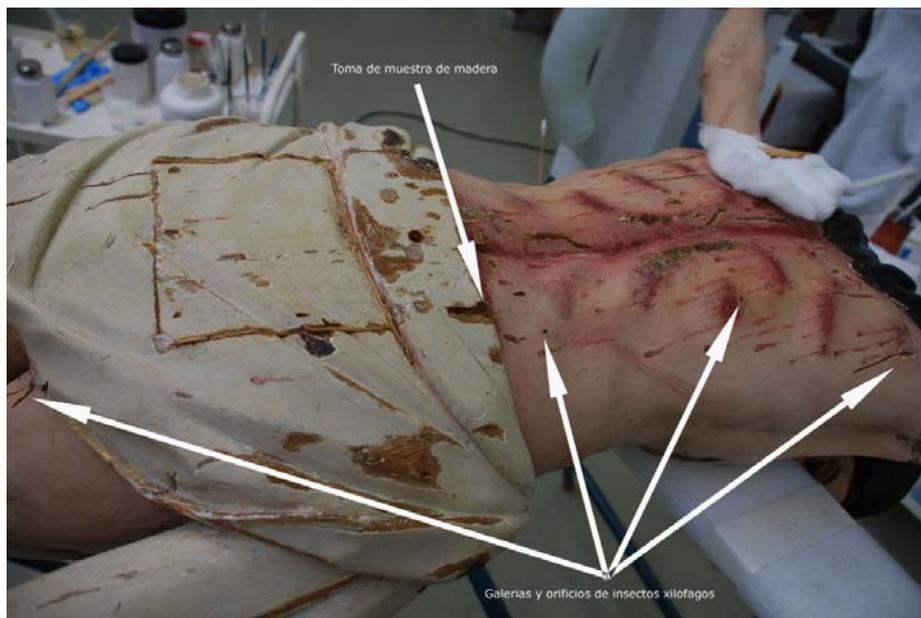
Figura III.3.1

Los insectos xilófagos constituyen la causa de daño más grave y frecuente en los objetos de madera conservados en ambientes interiores.

Lugar de la toma de muestra de madera, y galerías y orificios de insectos xilófagos.

El tratamiento descrito dio comienzo el día 18 de enero de 2010. El flujo de argón se mantuvo hasta alcanzar una concentración de oxígeno en el interior de la bolsa del 0.025%, con una humedad relativa en torno al 56% y una temperatura en torno a los 20°C, condiciones de exposición en las cuales permaneció la talla durante 19 días, garantizándose así la completa eliminación de todos los insectos xilófagos que pudieran estar causando su biodeterioro.

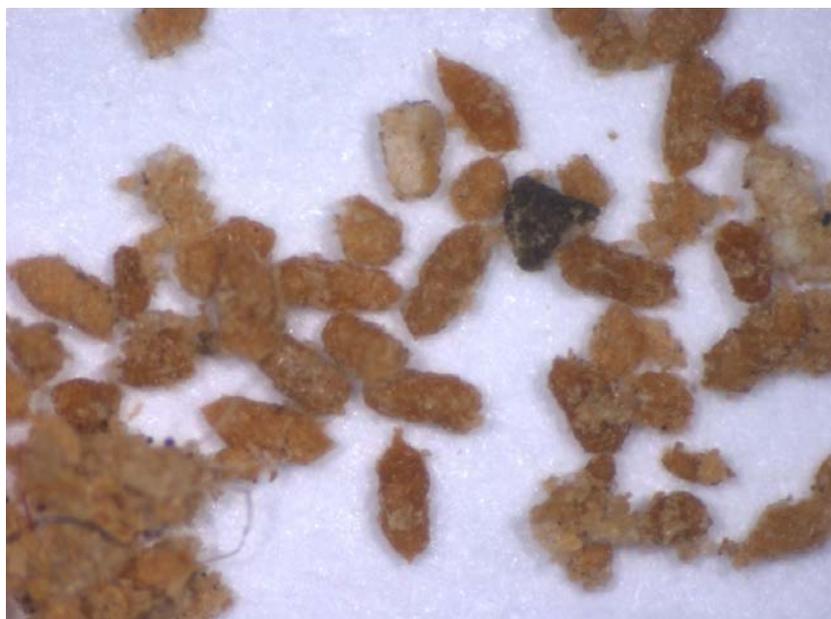
Figura III.3.5

Carcoma recogida de algunas galerías, 20x.
