INFORME DE ESTADO DE CONSERVACIÓN Y  
PROPUESTA DE TRATAMIENTO

**CRUCIFICADO DE LA BUENA MUERTE**  
PARROQUIA DE SANTO DOMINGO DE GUZMÁN  
MÁLAGA

Septiembre, 1998

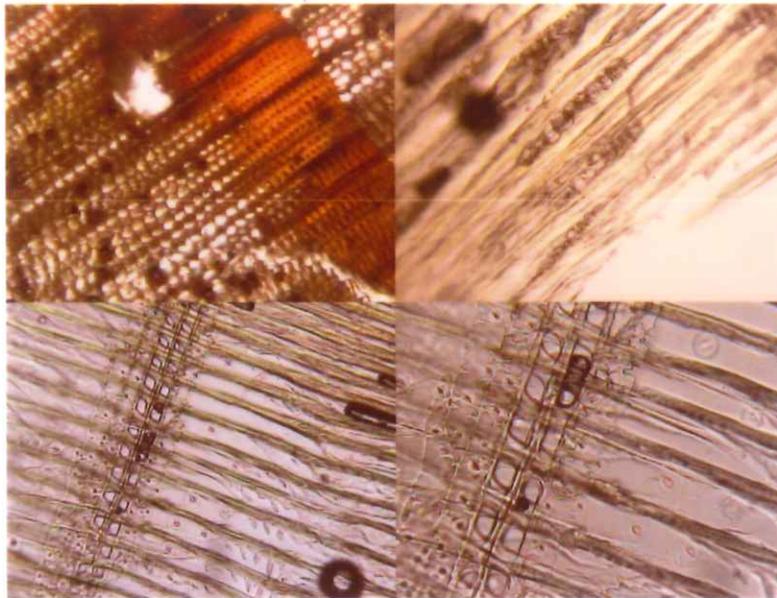
**Figura:** 1

**Muestra:** B.5

**Especie:** *Pinus silvestris* L.

**A:** Sección transversal, 50 X; **B:** Sección tangencial, 100 X;

**C:** Sección radial, 100 X; **D:** Sección radial, 200 X.

La escultura se identificó como madera de **pino**, en la cual se observaron canales resiníferos y una marcada transición entre las traqueidas tardías y las primaverales (sección transversal) y radios monoseriados con 5-15 células. Por otro lado, las paredes de las traqueidas en los radios poseen punteaduras abiertas (sección radial, ver fig. 1, C y D).
