El desafío del Giraldillo

Gestión e intervención: la complejidad del giraldillo

El Giraldillo, la veleta que corona la catedral de Sevilla, vuelve a ser símbolo de nuevos tiempos casi cinco siglos después de ser emplazada en la Giralda por primera vez, en 1568. Entonces se convirtió en un emblema de la época: un imponente ingenio mecánico que señalaba la dirección de los vientos de una nueva era, el renacer del hombre.

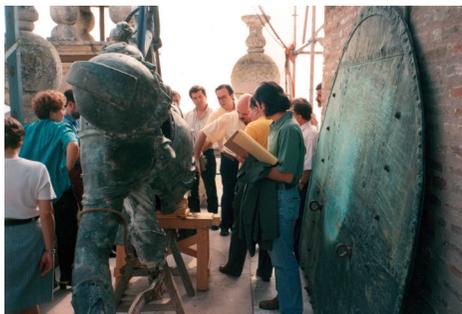
Fig. 1.1. D. Alfonso Jiménez Martín explica en la Terraza de las Azucenas el estado de conservación del Giraldo a la Comisión Internacional constituida por el IAPH en Sevilla los días 24 y 25 de julio de 1997. (Foto: Raniero Baglioni)

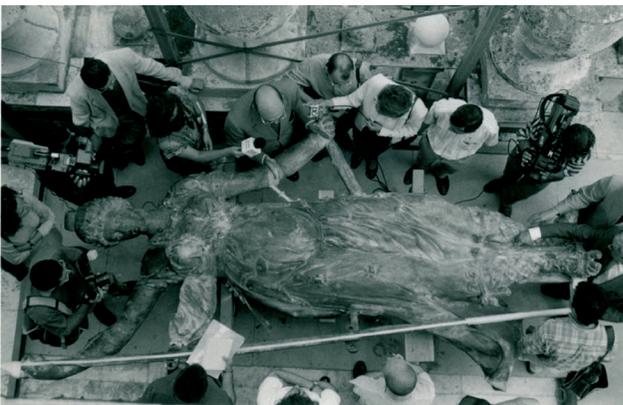
Fig. 1.2. D. Alfonso Jiménez Martín explica en la Terraza de las Azucenas el estado de conservación del Giraldo a la Comisión Internacional constituida por el IAPH en Sevilla los días 24 y 25 de julio de 1997 (Foto: Ángel Moreno, El Correo de Andalucía. 26-07-1997)

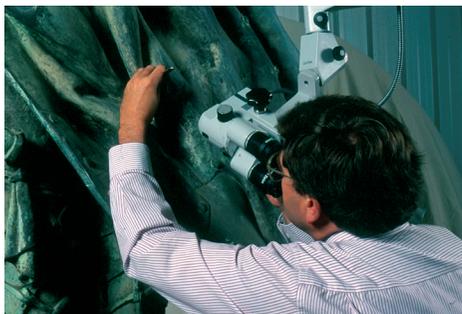
Fig. 1.5. Análisis de la composición del bronce del Giraldillo mediante lupa binocular por D. José María Gallardo. (Foto: IAPH, José Manuel Santos Madrid)

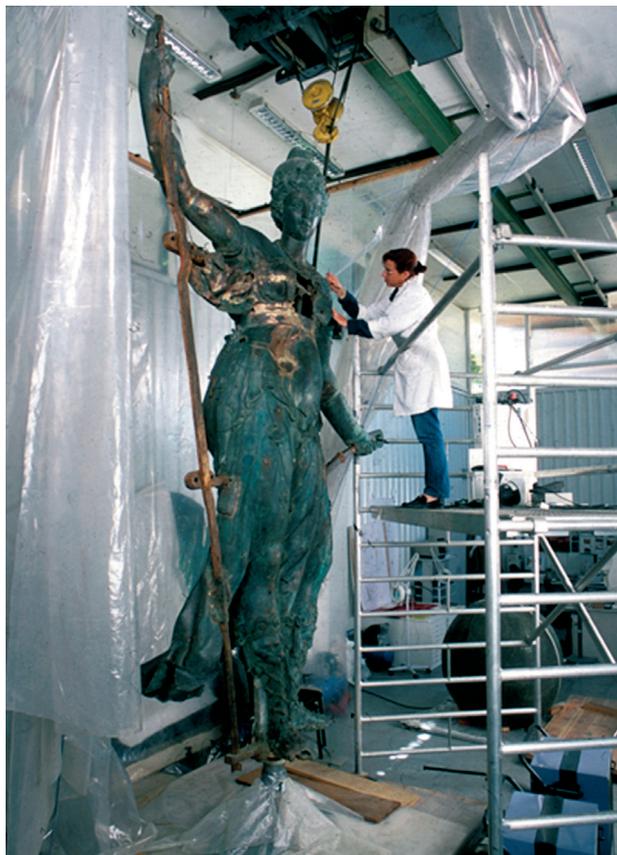
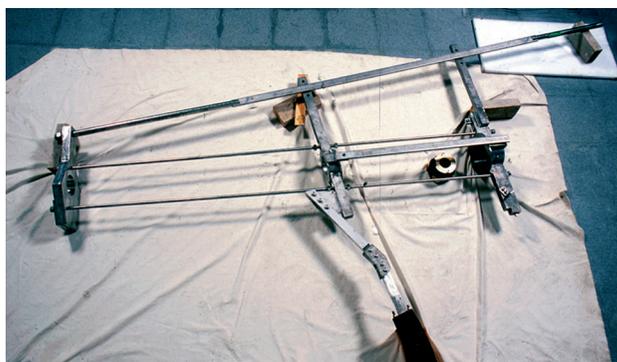
Fig. 1.7. Detalle de la nueva estructura diseñada por los investigadores de la E.T.S. Ingenieros Industriales, D. José Domínguez Abascal y D. Mario Solís. (Foto: IAPH, José Manuel Santos Madrid)
