MEMORIA FINAL DE INTERVENCIÓN

**CRUCIFICADO DEL CAPÍTULO**

Iglesia de Santo Domingo de Guzmán,

Bornos, Cádiz

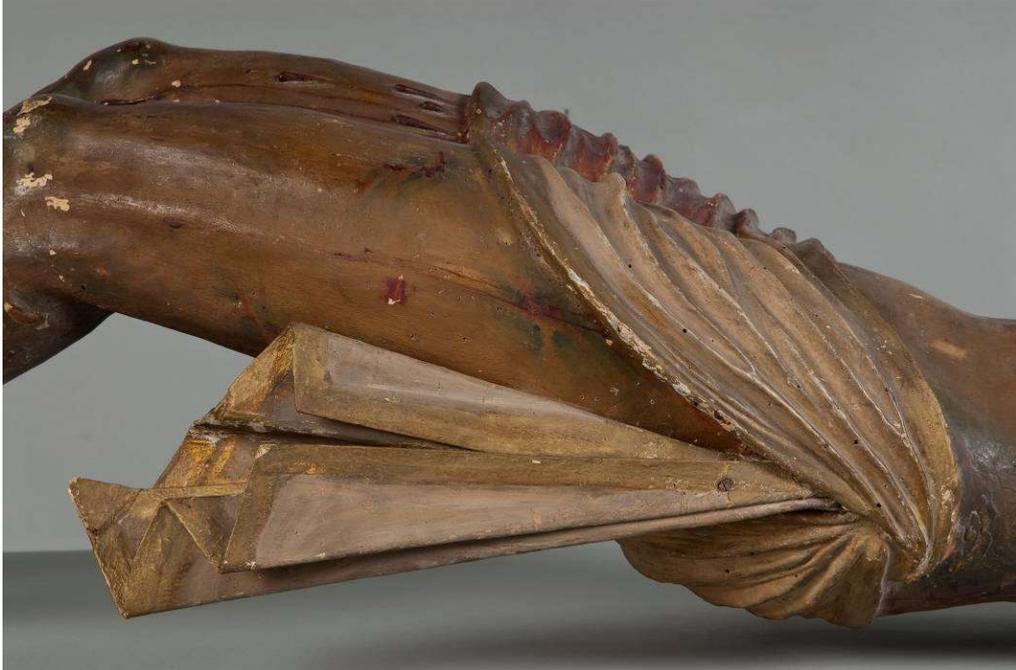
Figura II-8

Estado inicial del sudario

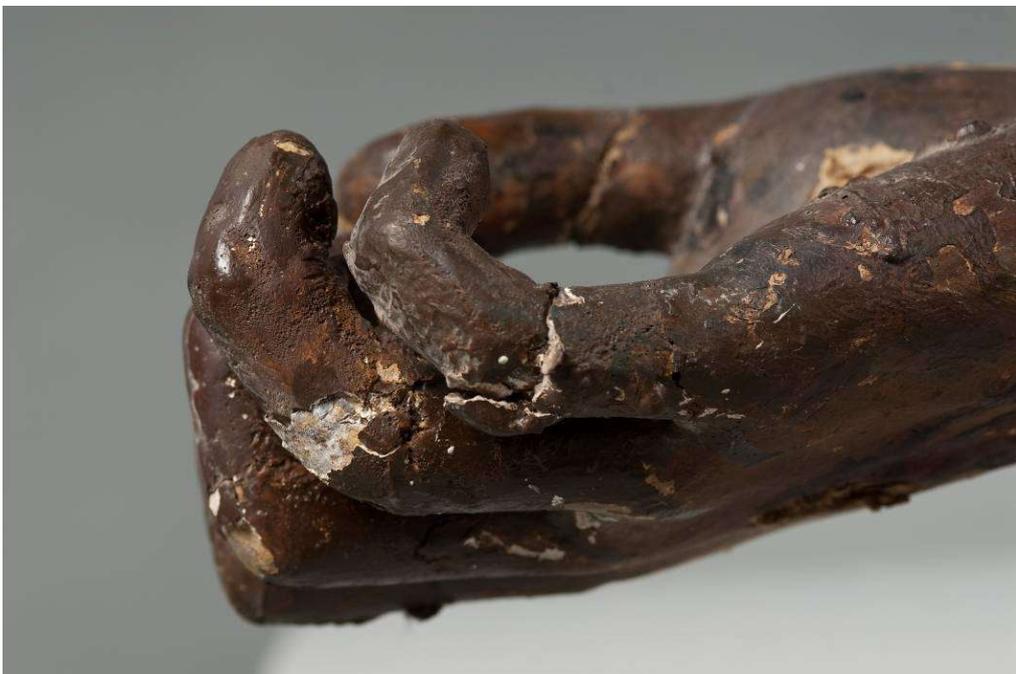
Estado inicial de la mano derecha.

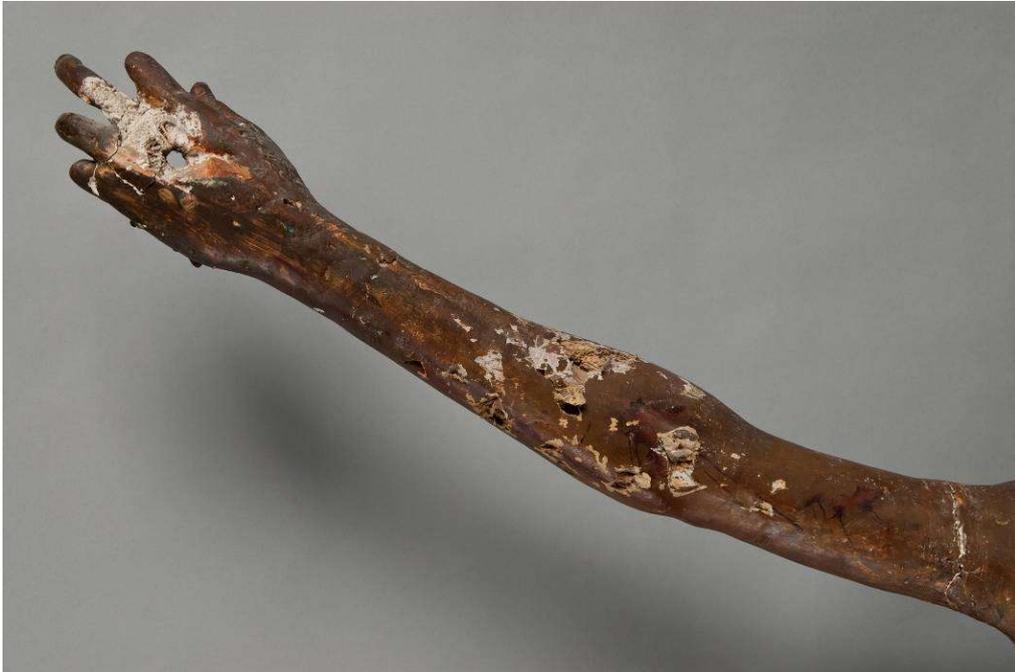
Figura II-9

Estado inicial brazo izquierdo

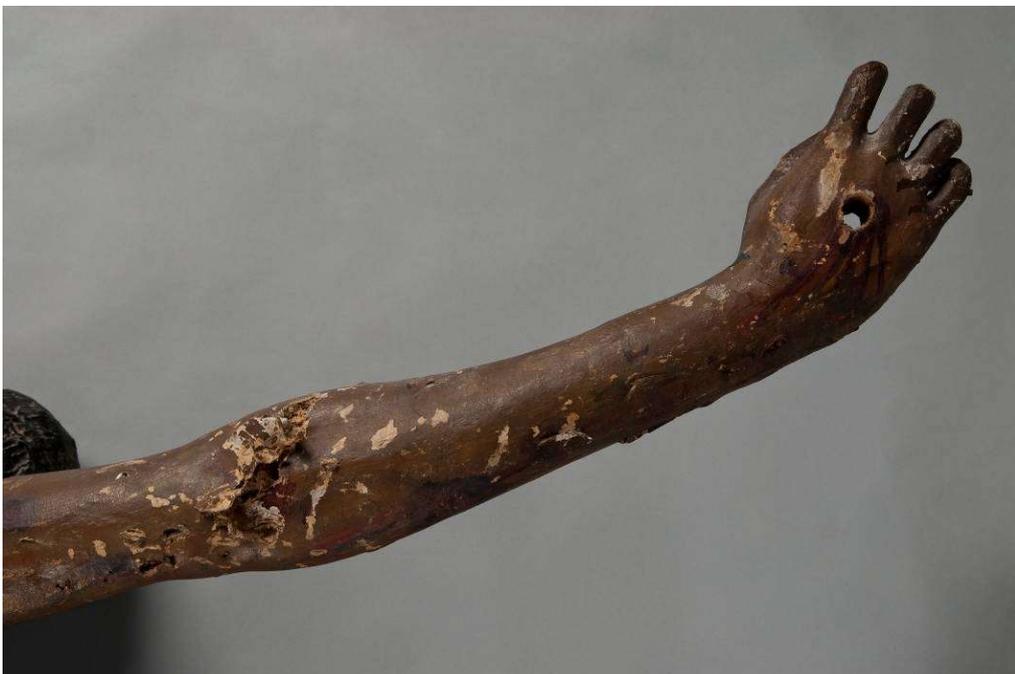
Estado inicial brazo derecho.

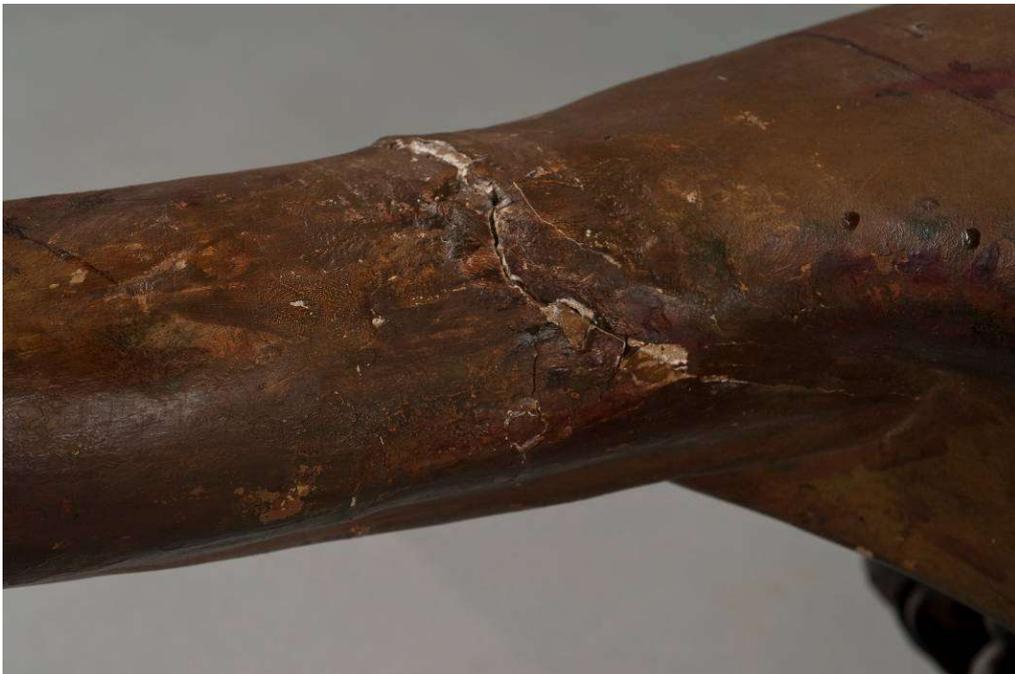
Estado inicial hombro izquierdo

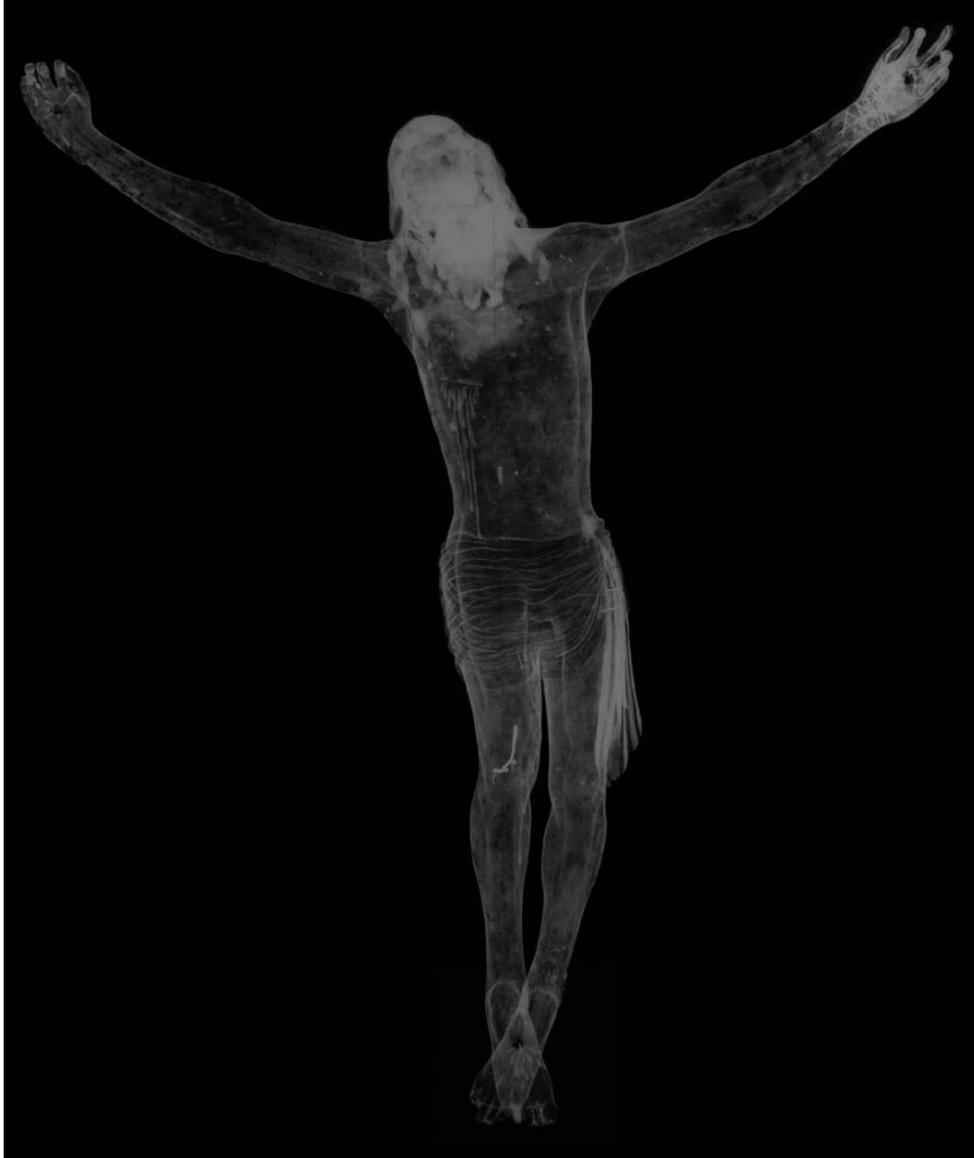
Figura II-14

Para el estudio del bien se realizó un exhaustivo examen visual, llevando a cabo un estudio fotográfico con tomas generales y de detalles referentes a las características técnicas y a los deterioros que afectaban a la obra. Se efectuaron radiografías cuyo estudio contribuyó decisivamente al conocimiento de la estructura interna del soporte y de las capas superficiales aportando datos importantes sobre la técnica de ejecución y el estado de conservación de la obra. (Fig.II-14).

Estudio radiográfico general.

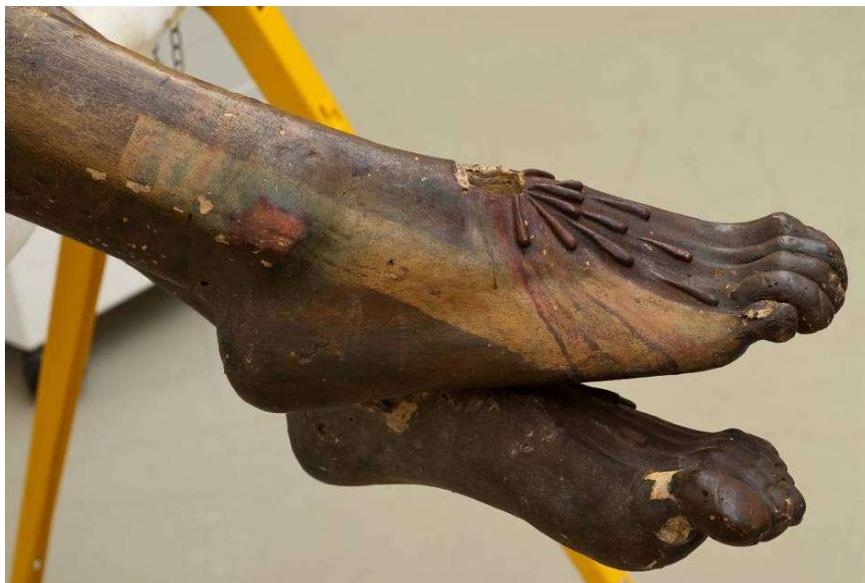
Eliminación de barnices y repintes

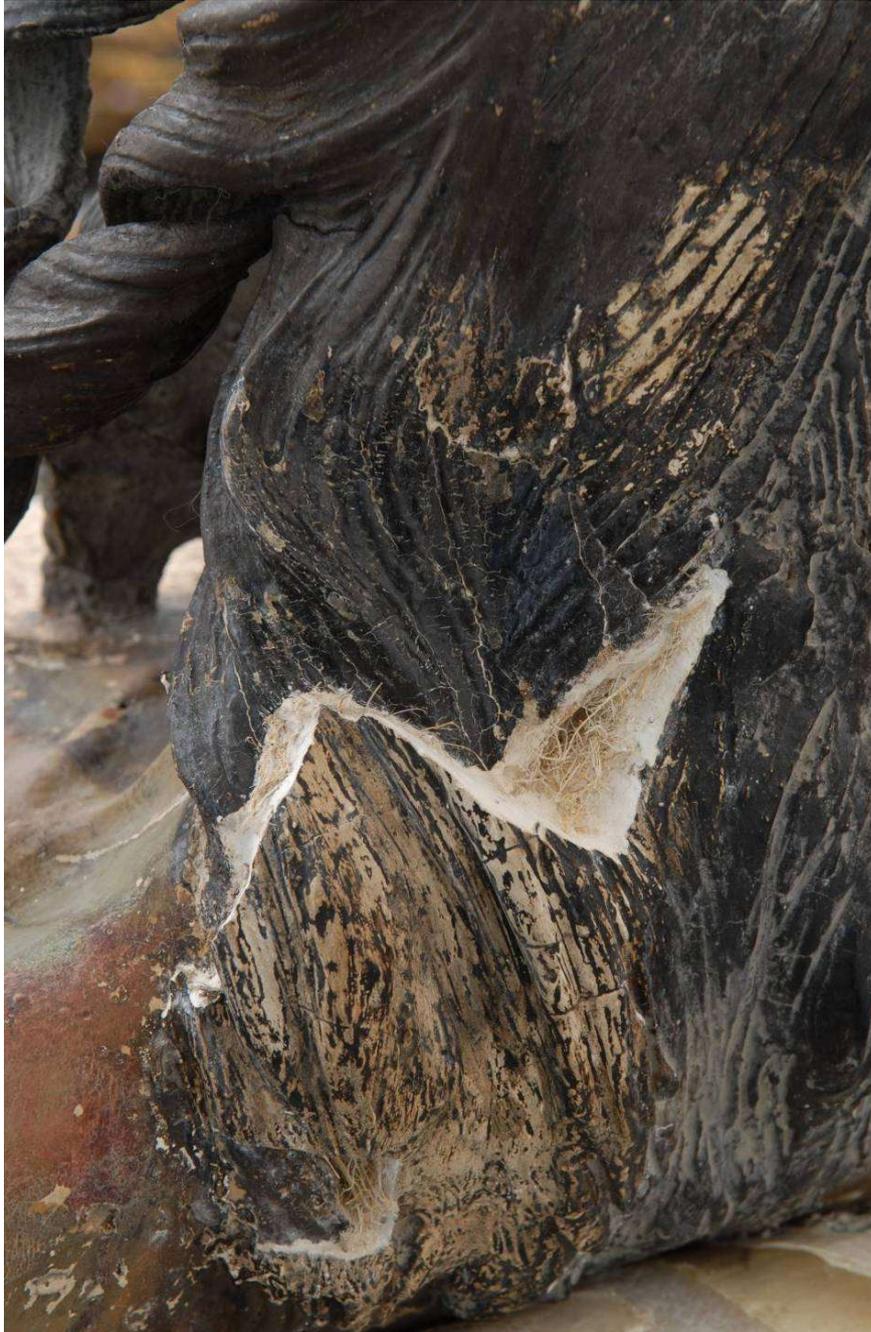
Figura II-20

ligeros originales –caña de maíz y pasta de caña de maíz – con la dureza de la escayola, provocó que aparecieran multitud de grietas, separaciones entre volúmenes y fracturas de original. Todas estas problemáticas en el soporte se trasladaron a los estratos más superficiales, provocando desprendimientos en la policromía. (Figura II-20)

Fase de eliminación de añadidos.

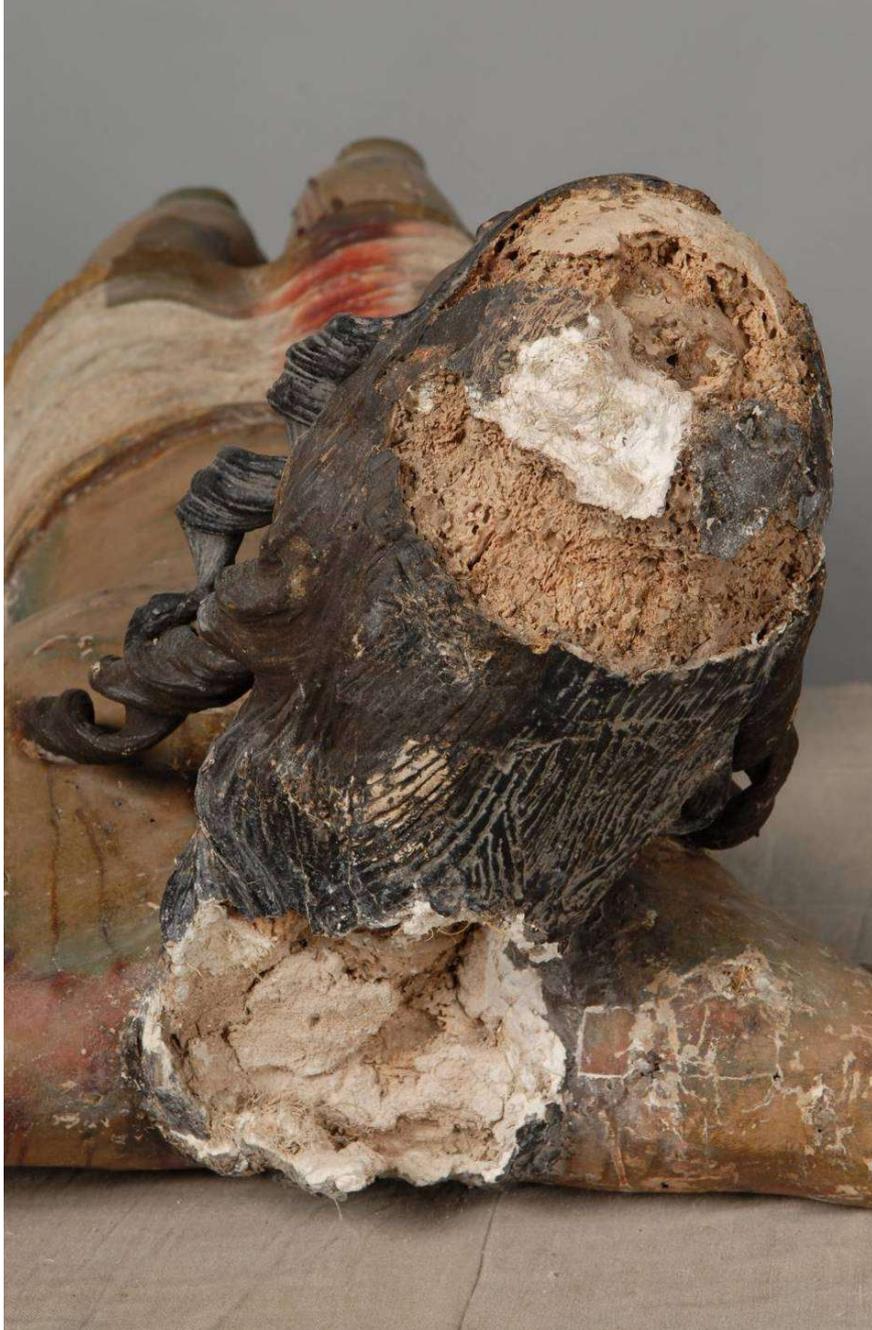
Figura II-21

Las principales alteraciones eran de origen biológico y antrópico. Por un lado, debido al severo ataque de xilófagos, el soporte estaba muy degradado habiendo sido sometido a diversas intervenciones poco afortunadas que son en sí mismas un factor de deterioro. En las muestras analizadas atacadas por xilófagos dio como resultado que éste se había producido por anóbidos. La acción de estos insectos se veía reflejada en numerosos orificios y galerías repartidos desigualmente por la escultura, encontrando en la cabeza una degradación muy importante de los volúmenes. En esta zona se había perdido hasta un treinta por ciento aproximado del volumen de la cabellera como consecuencia de la acción de los insectos y de las reconstrucciones que posteriormente se hicieron por este motivo. (Figura II-21)

Fase de eliminación de añadidos.
