**INFORME DIAGNÓSTICO
CRISTO DE LA EXPIRACIÓN
CÁDIZ
NOVIEMBRE DE 2004**

INSTITUTO ANDALUZ DEL PATRIMONIO HISTÓRICO
Centro de Intervención en el Patrimonio Histórico

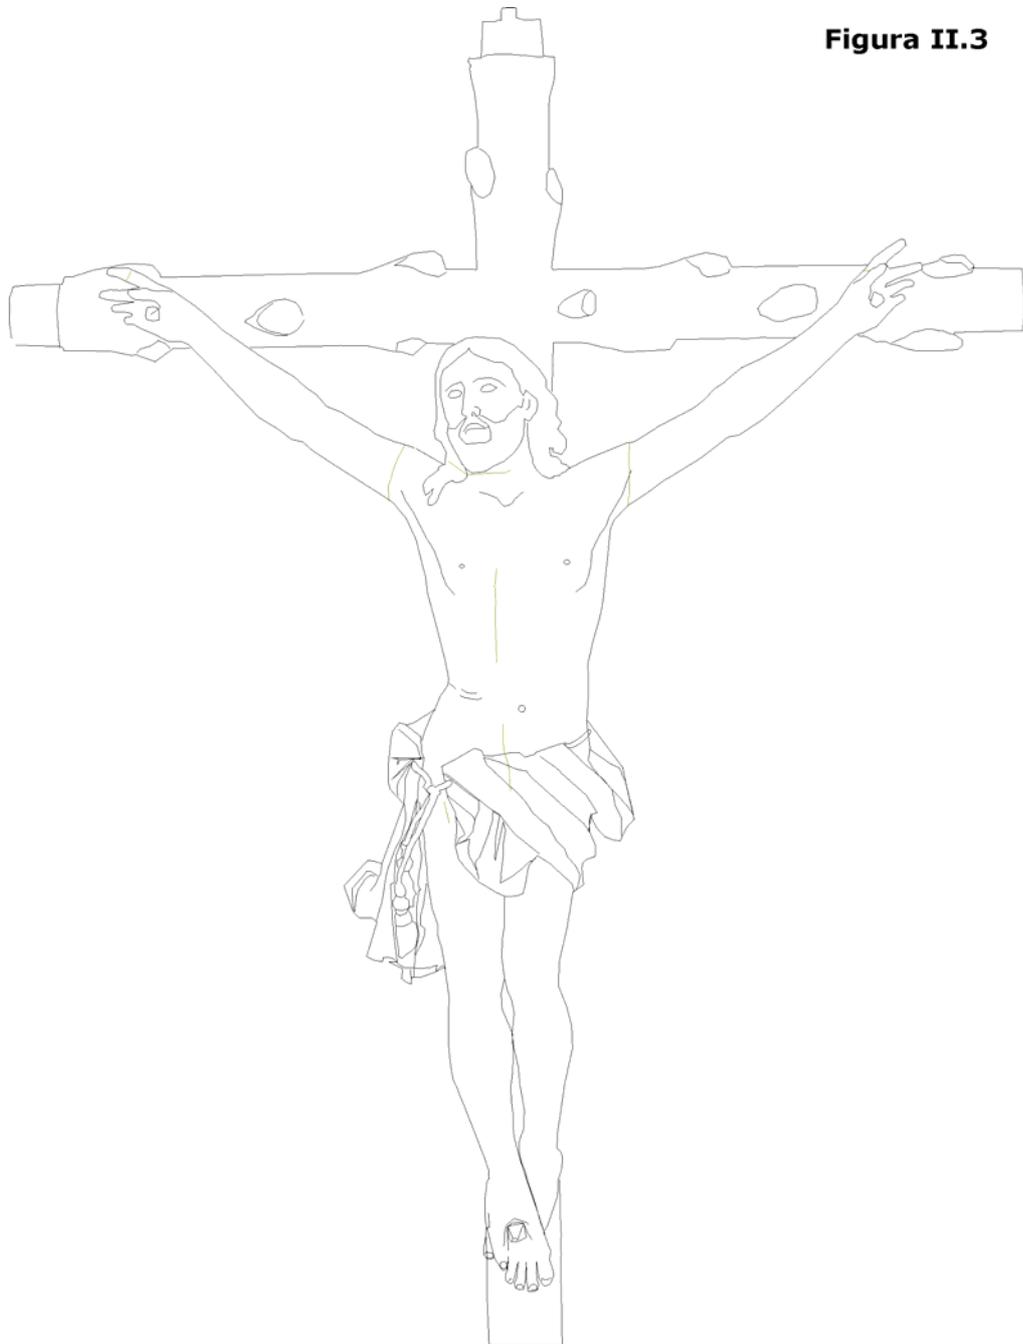
Figura II.3

Se aprecian fisuras en el pecho, en las piernas y en el sudario siendo estas de mayor longitud profundidad

ALTERACIONES SOPORTE. VISTA FRONTAL

Grietas y fisuras

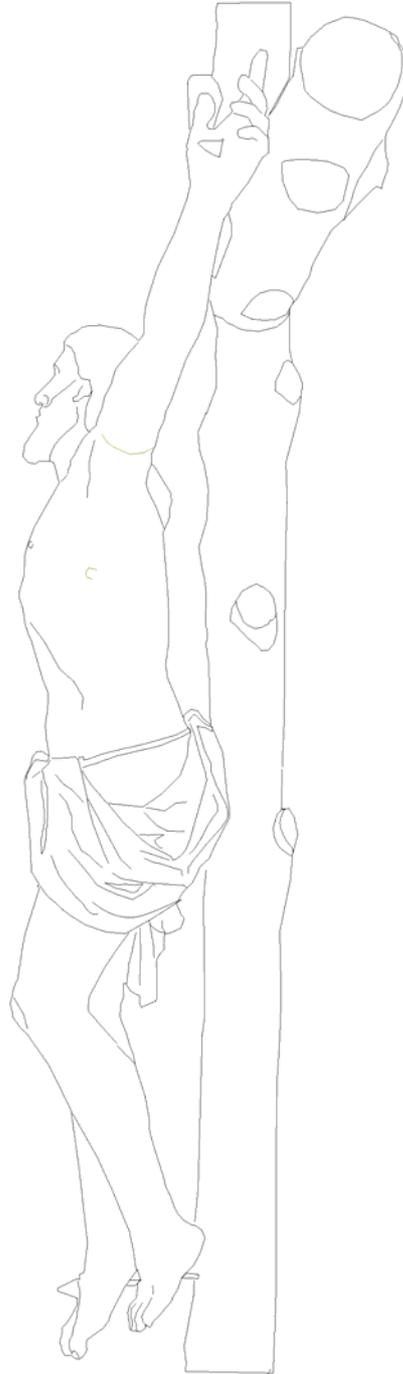
FIGURA II.4

ALTERACIONES SOPORTE. VISTA LATERAL.

☐ Grietas y fisuras

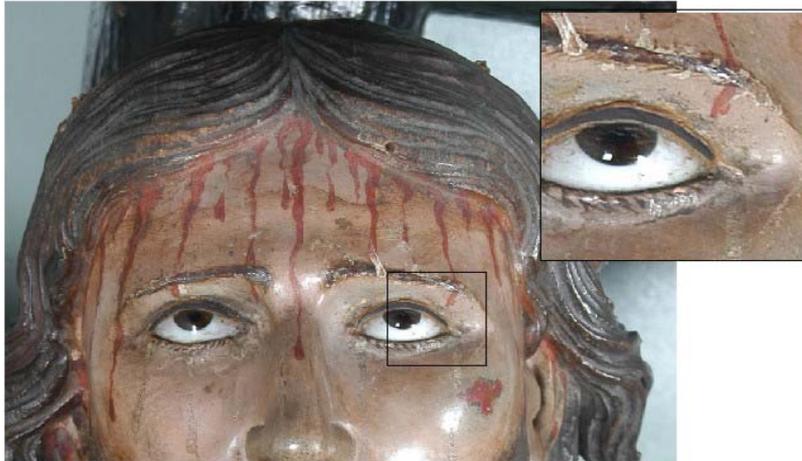
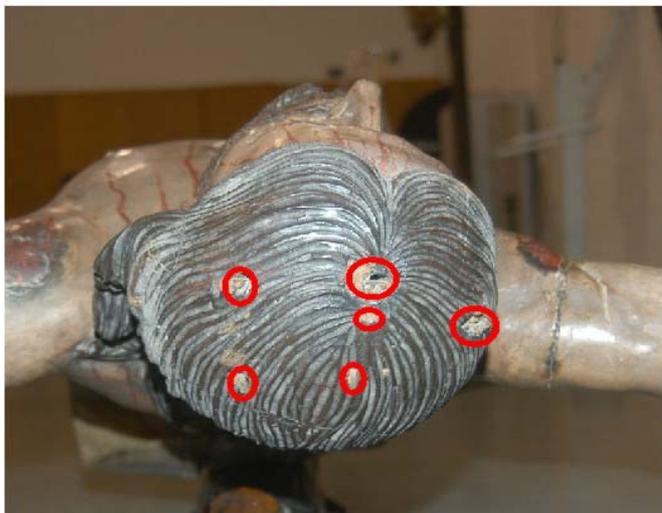
Figura II.5

La modificación de los parpados para la intervención en los ojos.

Las pérdidas de madera se localizan en las zonas más castigadas por intervenciones anteriores como las producidas en la cabeza para introducirle las potencias o la corona de espinas (cuatro de ellos mayores de un cm. de diámetro) o en las zonas de rozamiento como en el talón izquierdo o en los pliegues externos del sudario.

ALTERACIONES SOPORTE. DETALLES

- Pasta colocada para modelar los párpados.
- Pérdidas de soporte en la cabeza causados por la realización de los agujeros de las potencias .

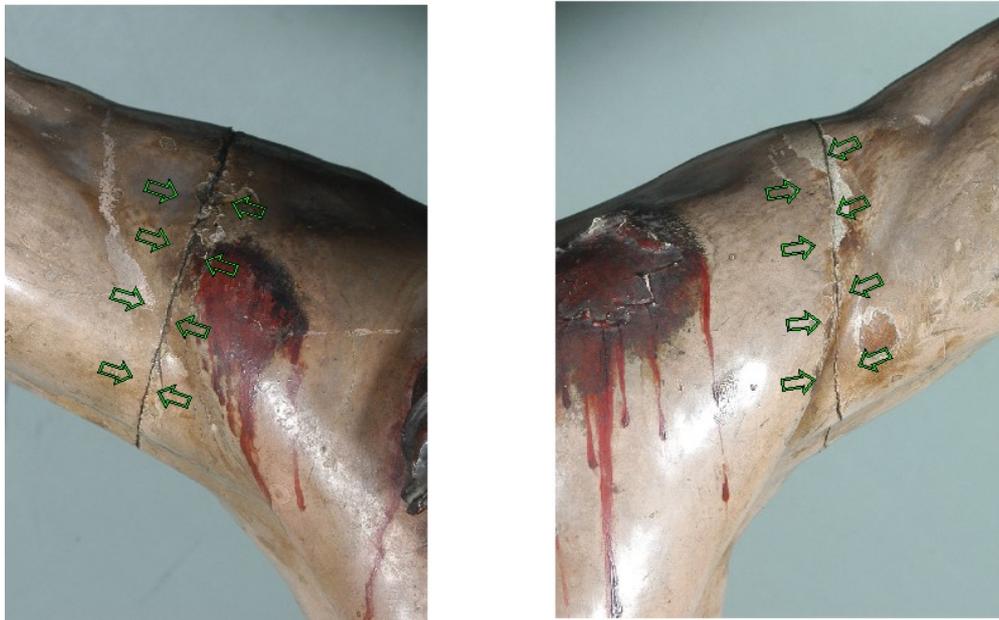
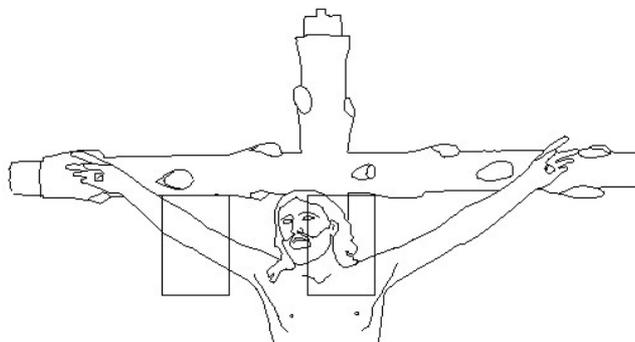
Figura II.6

En la zona de unión de los brazos al tronco se advierte la apertura de los ensambles, uno de los cuales (el derecho presenta incluso cierta movilidad).

ALTERACIONES SOPORTE

GRIETAS PRODUCIDAS POR EL DESENSAMBLADO DE LOS BRAZOS DEL CRUCIFICADO

En general el soporte de la escultura presenta un estado de conservación bueno, tanto a nivel material como estructural, exceptuando el desajuste del ensamble del hombro derecho que habría que resolver.

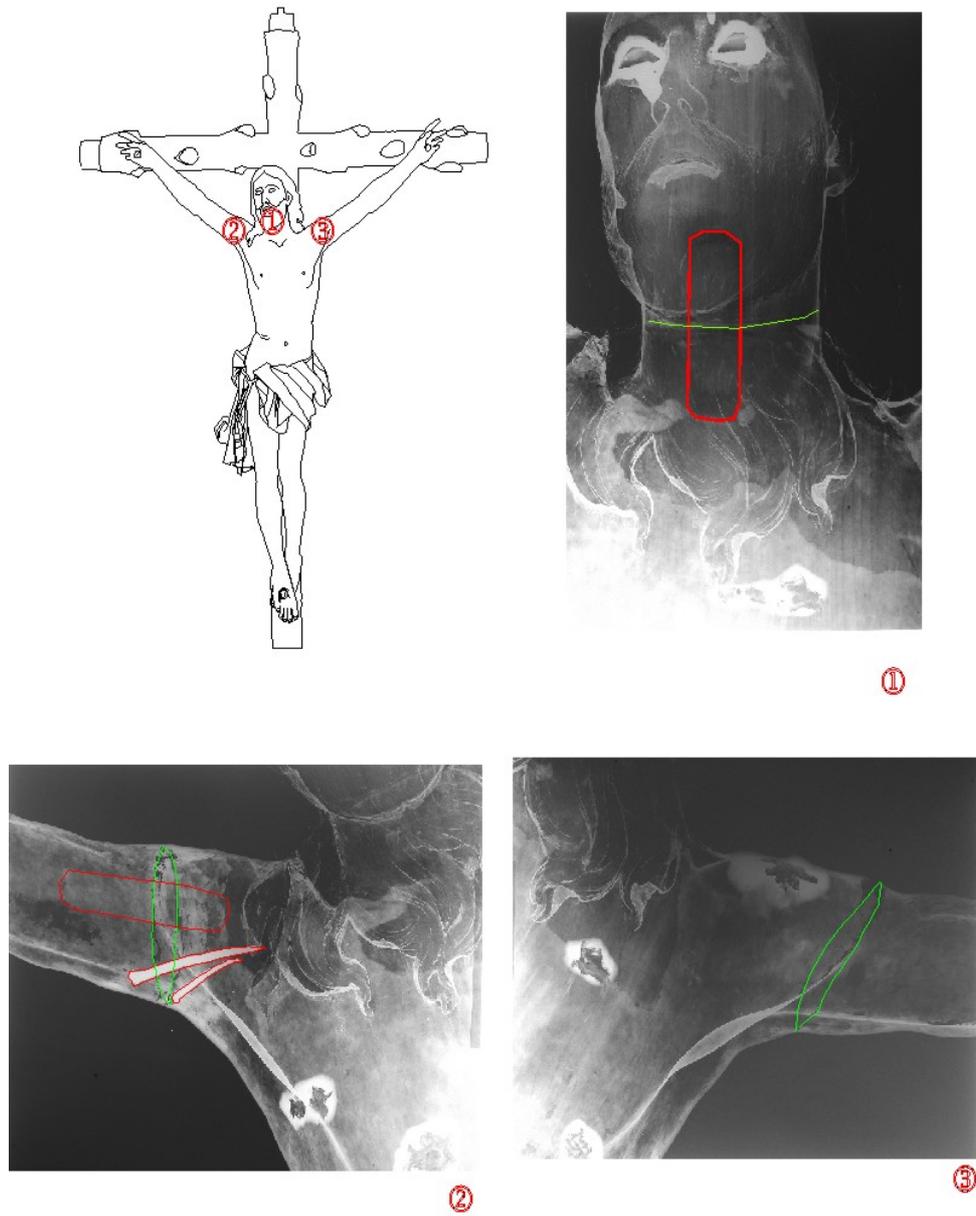
Figura II. 7

Tomas radiográficas de la zona de la cabeza y de los hombros donde se aprecian los ensambles a testa y las espigas de unión , así como elementos metálicos .

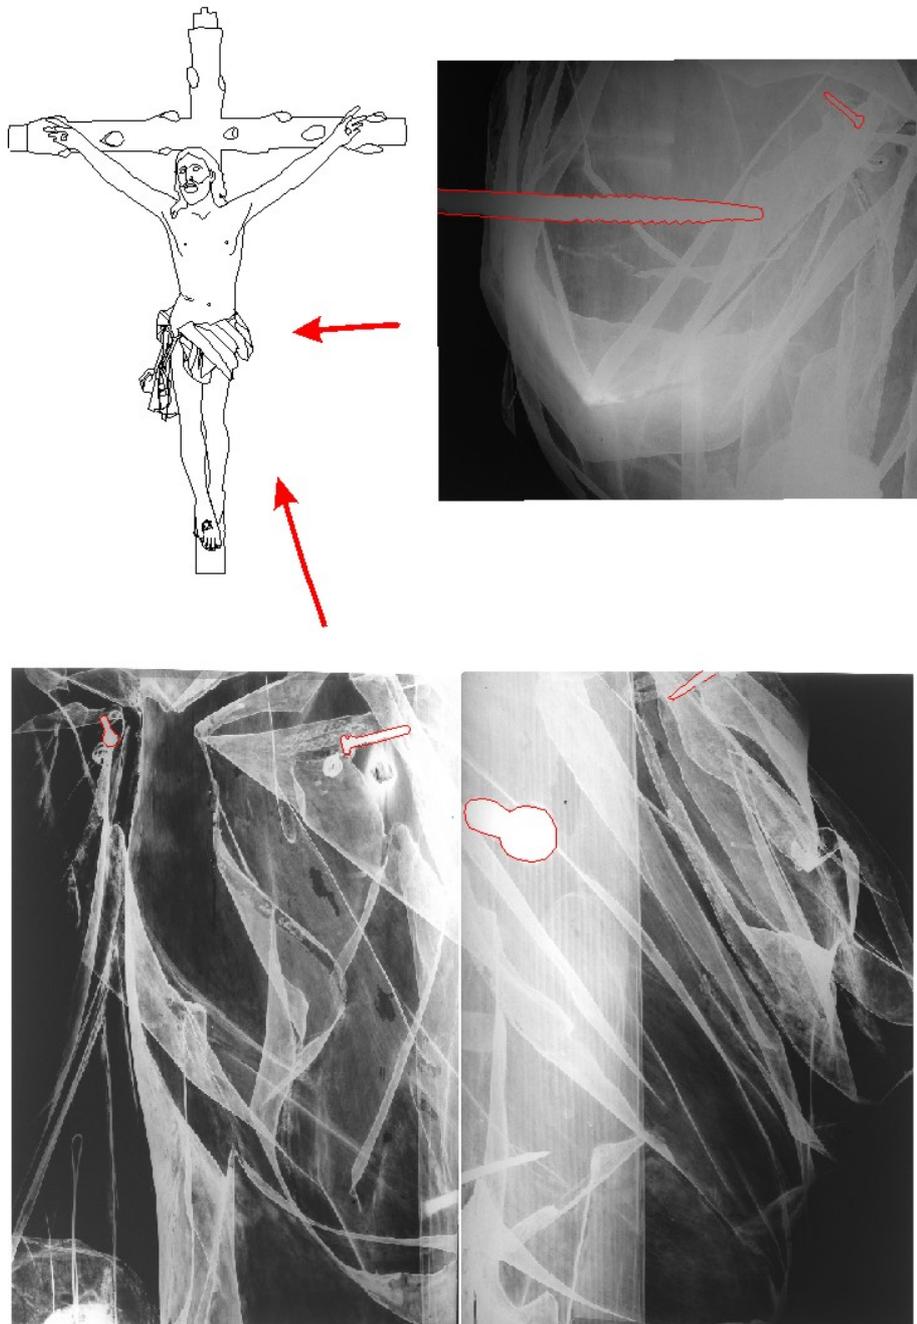
Figura II.10

A la altura del sudario, como se ha comentado antes, se observan en las tomas radiográficas tres tornillos de factura industrial introducidos para sostener el cordón del sudario.

Tomas radiográficas de la zona del sudario donde se aprecian el perno de sujeción y los elementos metálicos introducidos en la intervención del sudario.

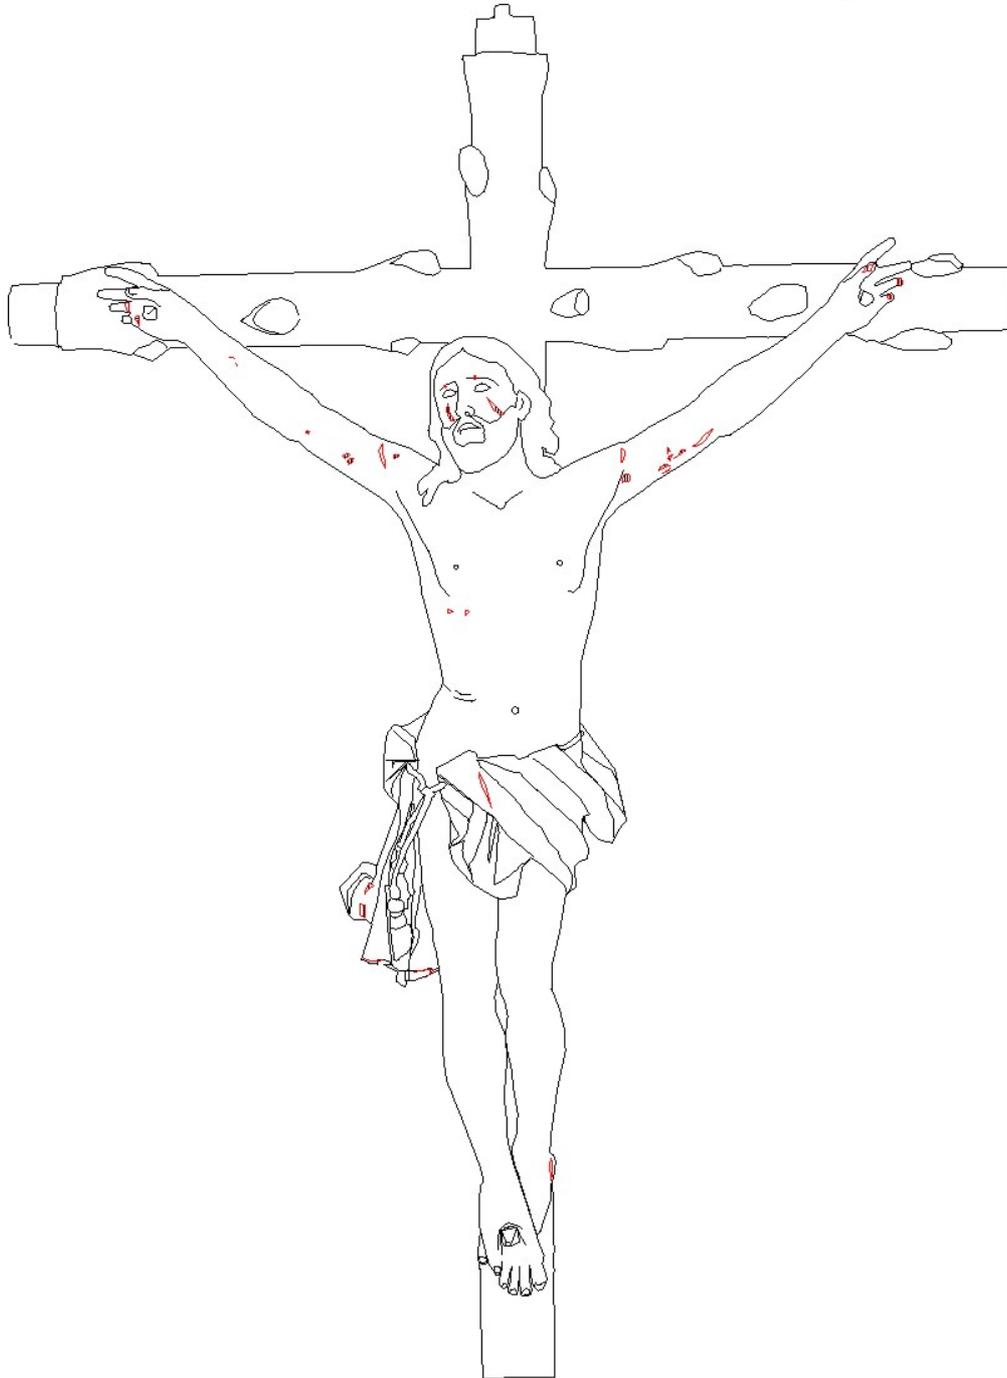
Figura II.11

La preparación presenta cierta falta de adhesión al soporte que ha originado su desprendimiento y pérdida en las zonas de mayor rozamiento como los brazos. Esta pérdida de adherencia puede ser debida a la cristalización de las colas en la preparación, o la disgregación producida por una humedad ambiental o accidental alta.

ALTERACIONES PREPARACIÓN. VISTA FRONTAL

Pérdidas de la preparación.

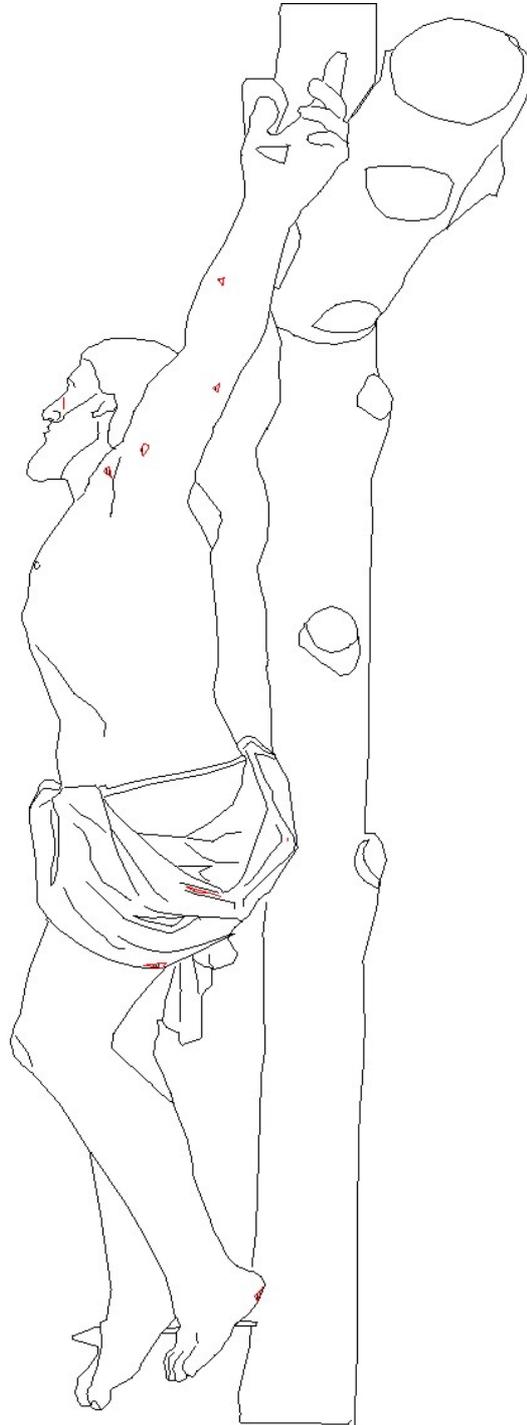
Figura II. 12

ALTERACIONES PREPARACIÓN

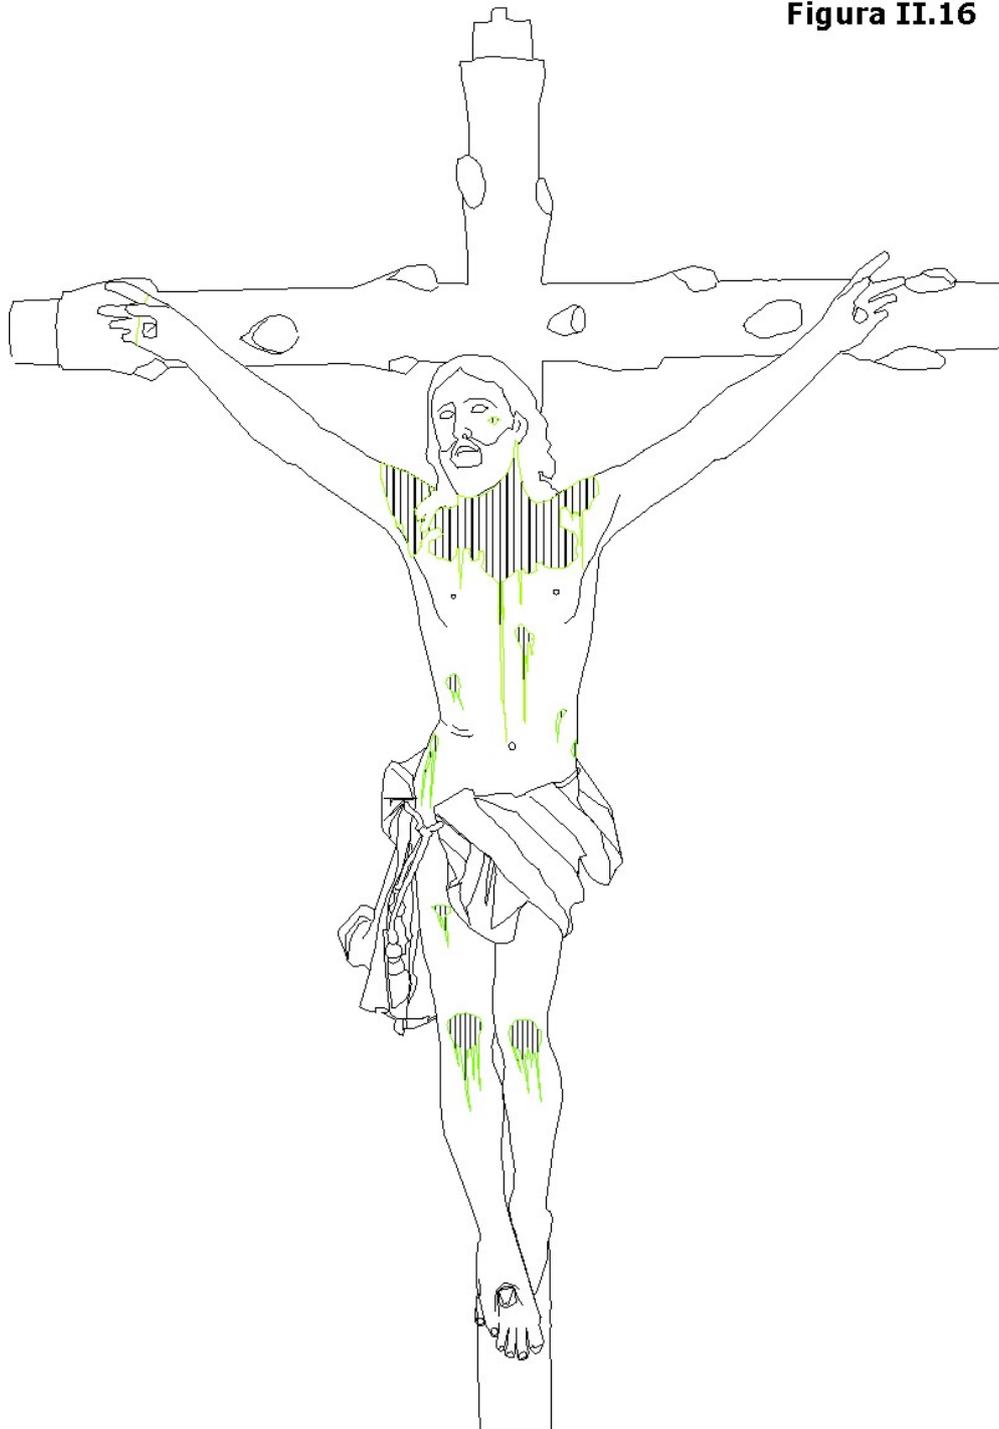
Figura II.16

Sin duda, las intervenciones mas importantes se producen a nivel del estrato pictórico, donde hay repintes en muchas zonas (cara, cuello, hombros, y sobre todo en las heridas y regueros de sangre ...). También se observan brochazos de aspecto burdo con un barniz actualmente oscurecido repartidos por todo el cuerpo, especialmente en los repintes de las heridas camuflando su aspecto o en las manos disimulando las perdidas. Esta última intervención altera ostensiblemente el aspecto de la imagen.

ALTERACIONES CAPA PICTÓRICA .

Repintes

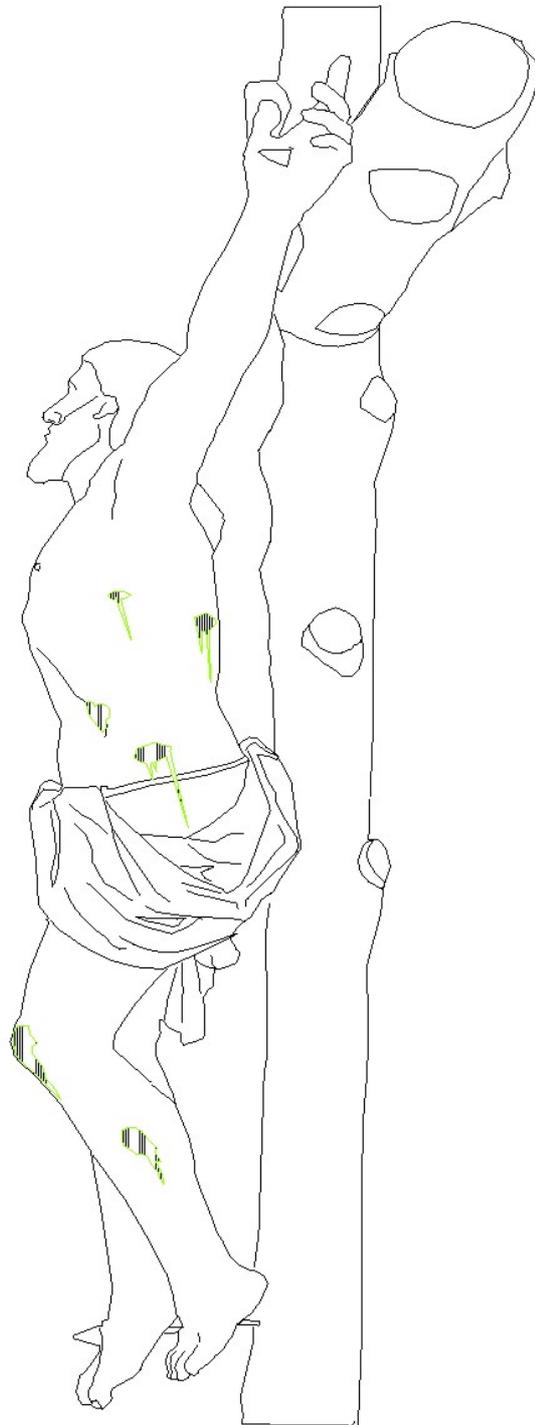
Figura II.17

ALTERACIONES. CAPA PICTÓRICA

Repintes

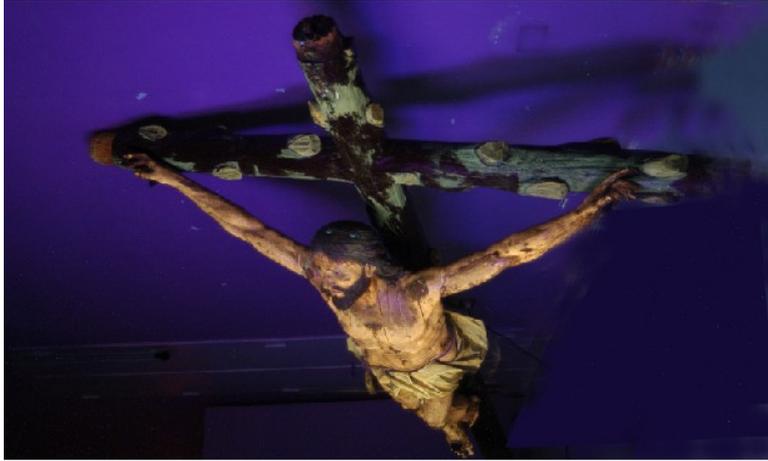
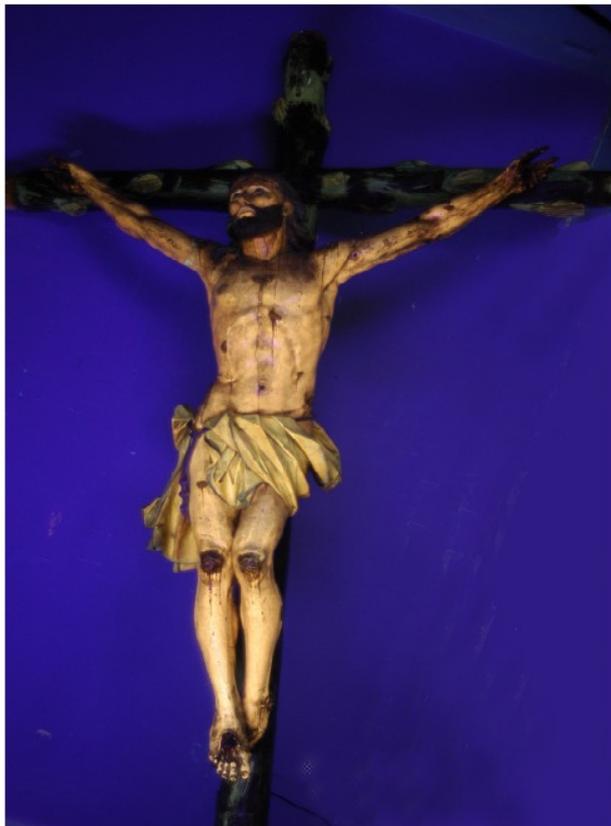
Figura II. 18

TOMAS FOTOGRÁFICAS CON ILUMINACIÓN U . V
Detalle de distintas fluorescencias, correspondientes a repintes y barnices de intervenciones anteriores.

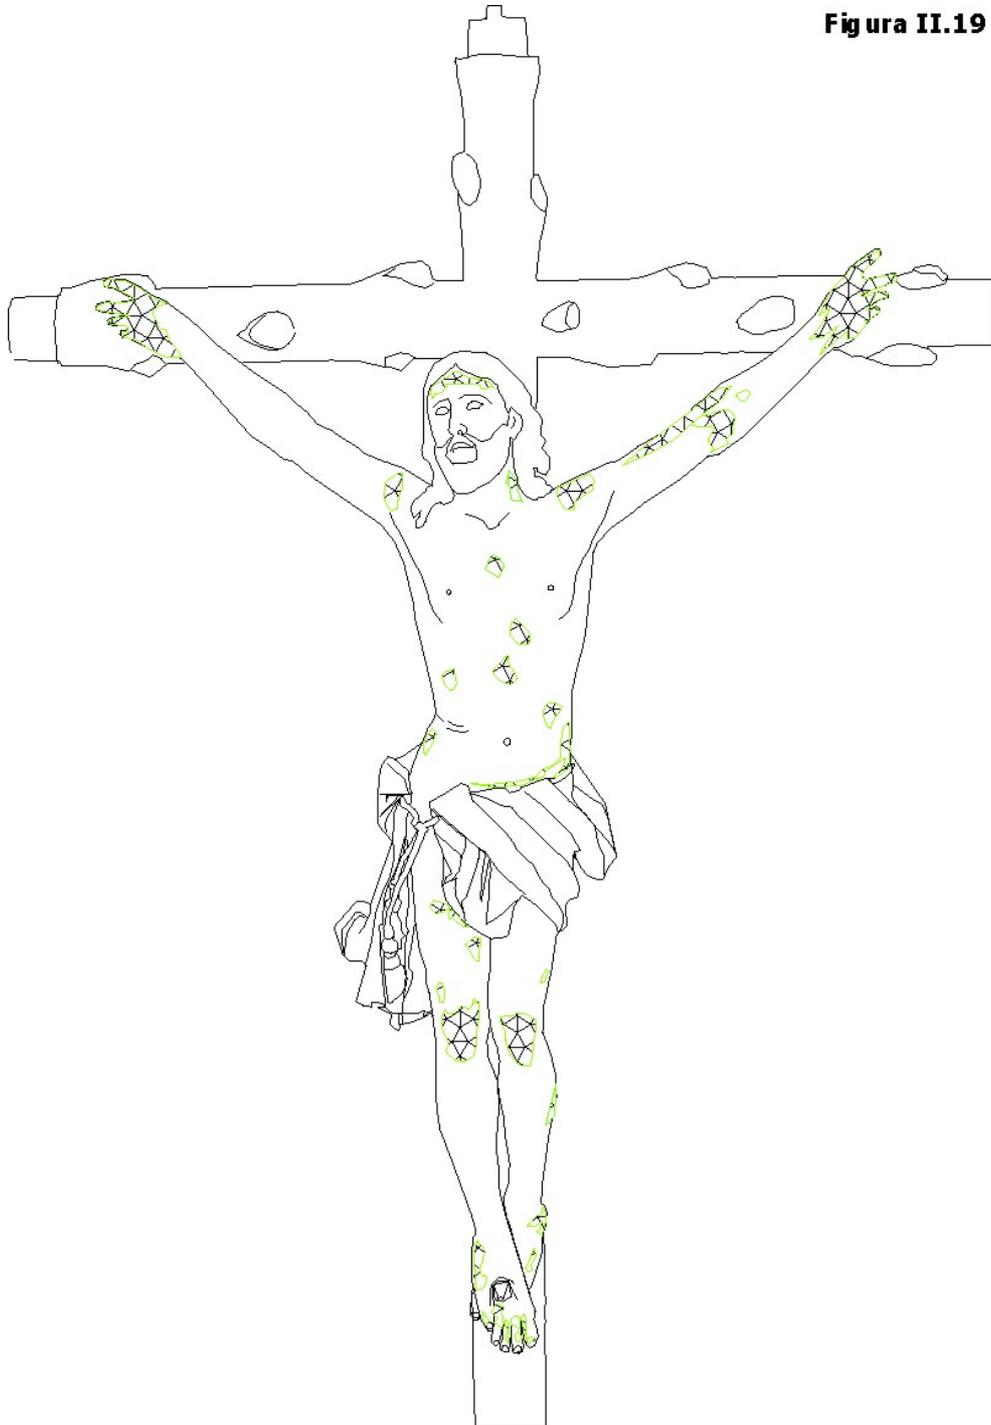
Figura II.19

Son evidentes los brochazos de barniz coloreado y alterado sobre la policromía.

ALTERACIONES CAPA PICTÓRICA

Acumulación de barniz

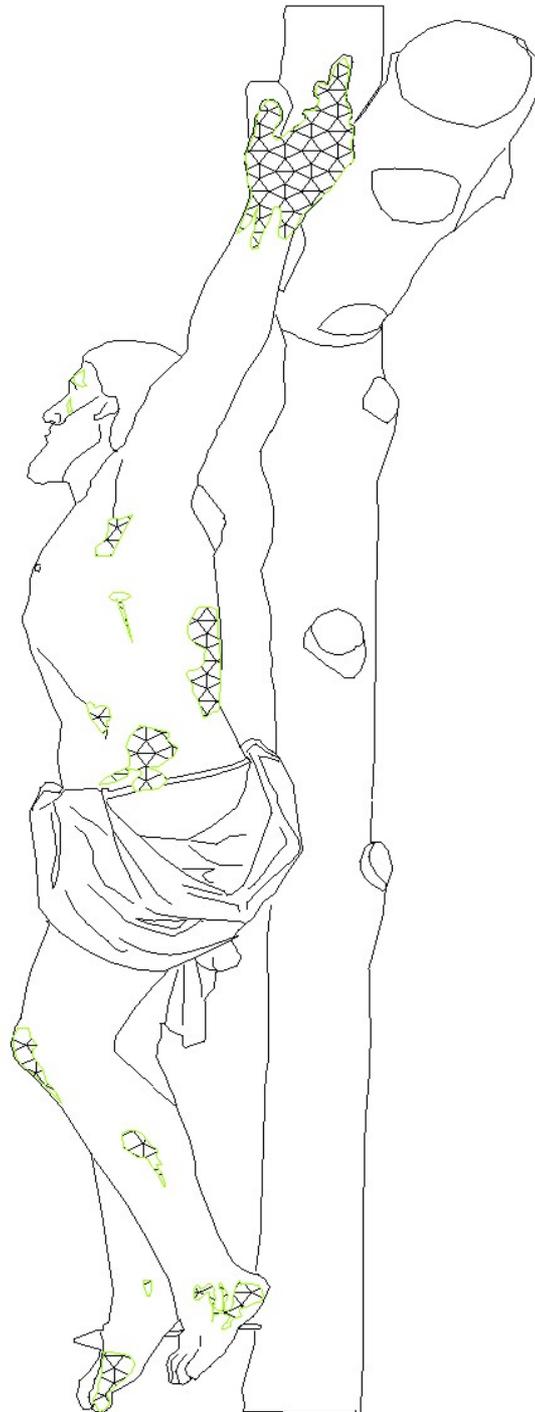
Figura II.20

ALTERACIONES CAPA PICTÓRICA
Acumulación de barnices alterados.

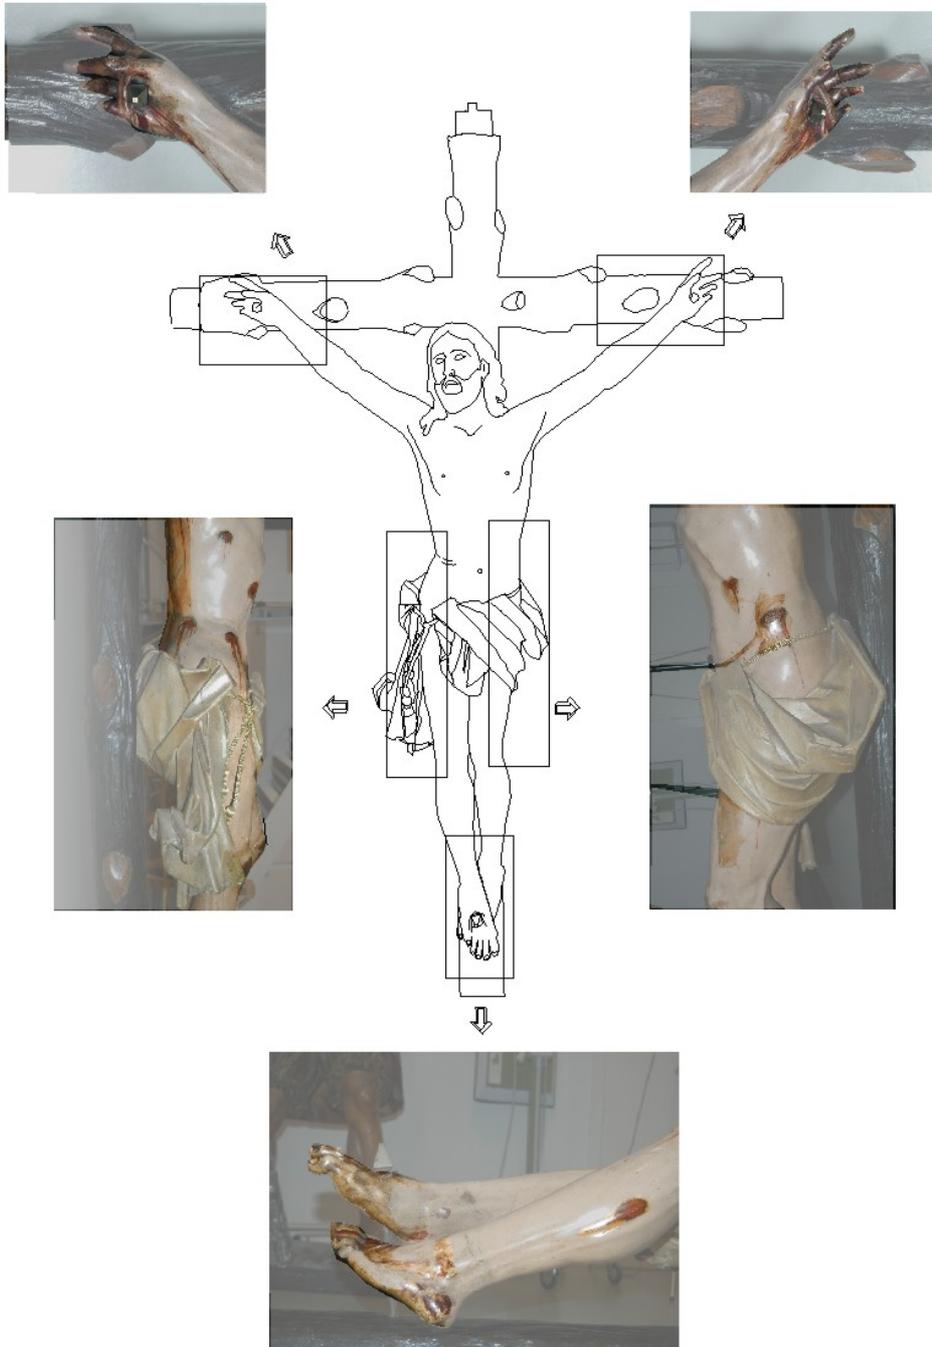
Figura II.21

ALTERACIONES CAPA PICTÓRICA

Acumulación de barnices oscurecidos en distintas zonas del crucificado
