MEMORIA FINAL DE INTERVENCIÓN
Mobiliario Histórico de San Telmo.
Diciembre de 2010.

INSTITUTO ANDALUZ DEL PATRIMONIO HISTÓRICO
Centro de Intervención en el Patrimonio Histórico

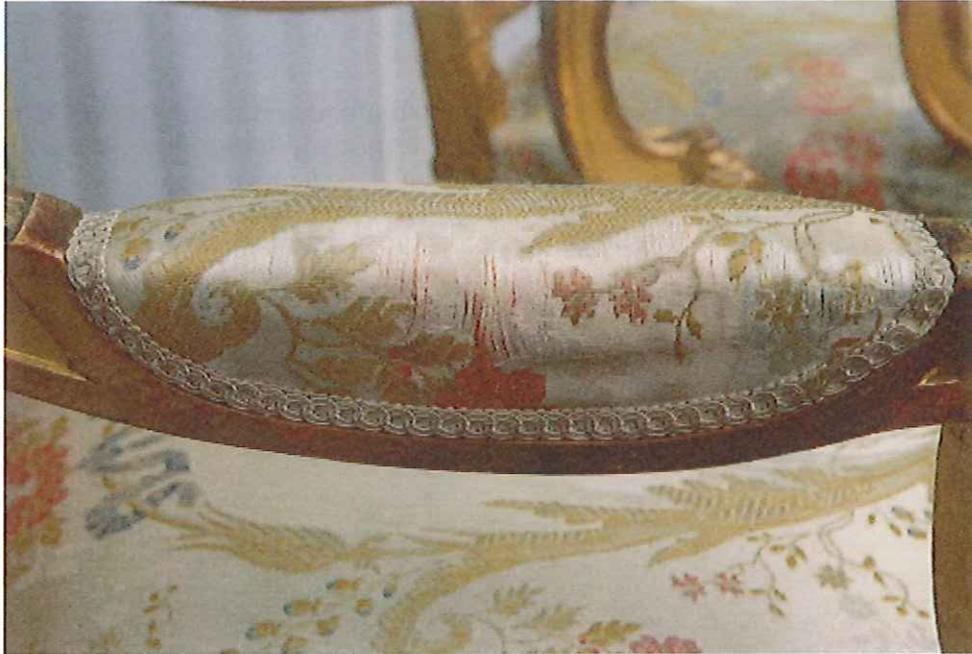
FIG.II.1.

Su presentación estética se desvirtuaba debido a un conglomerado de factores que las alteraban, como es la suciedad superficial y presencia de repintes que presentaban los diferentes elementos que formaban el conjunto; los desgastes, mutilaciones y arañazos que presentaban las diferentes superficies líneas; así como las deformaciones, manchas y desgarros que presentaban las tapicerías.

Estado de Conservación de la tapicería.

En cuanto a las tapicerías, se han retirado todas colocando nuevos bastidores, espumas, forros y telas, para dar mayor consolidación y funcionalidad a las diferentes piezas.

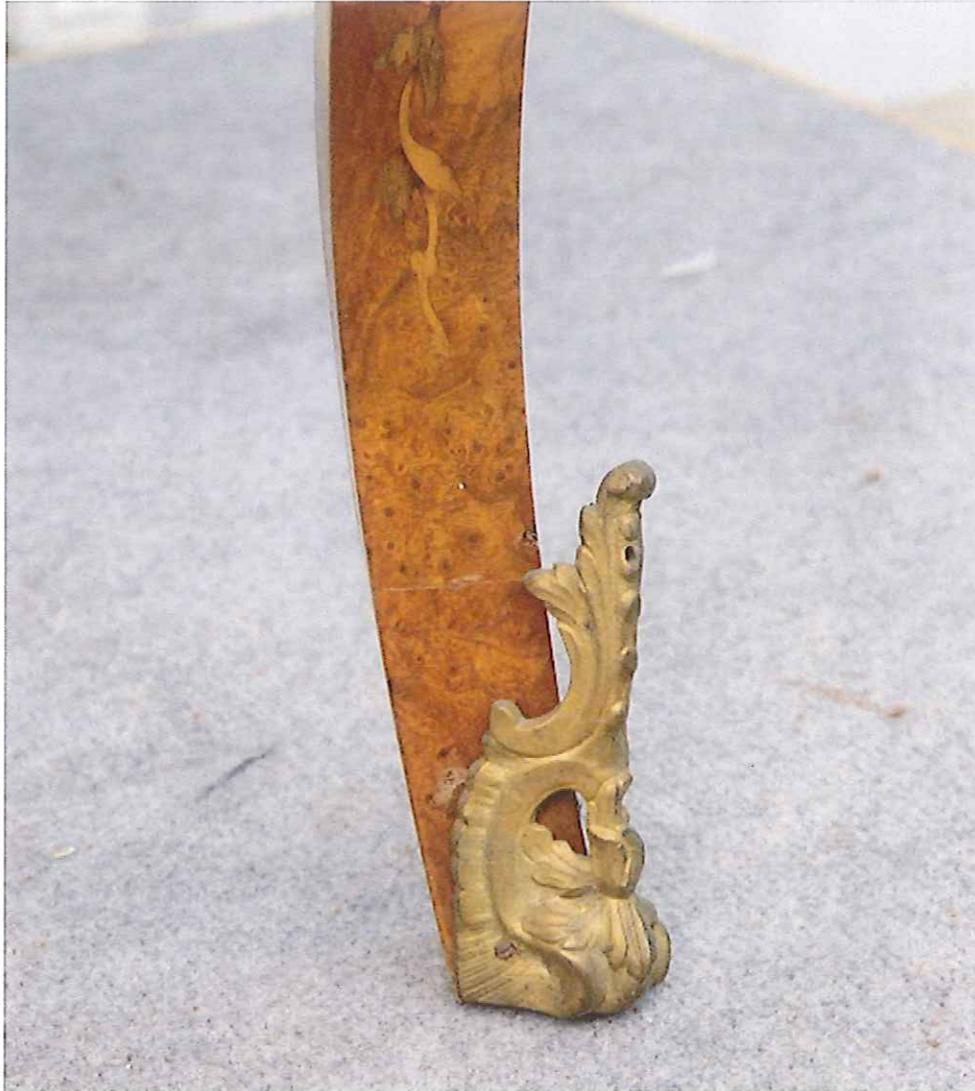
FIG.II.2.

A nivel de soporte presentaban diferentes piezas sueltas, como eran los elementos metálicos de las mesas. También era necesario una revisión y consolidación de las diferentes piezas y ensambles que formaban el conjunto de los diferentes muebles.

Elemento metálico suelto.

Los elementos metálicos han sido consolidados, colocándoles nuevos tornillos metálicos y dorados, semejantes a los que tenían, también se ha procedido a su limpieza superficial, retirando los diferentes barnices oxidados, así como la suciedad superficial, que ocultaban los matices y brillo característicos de estos metales.

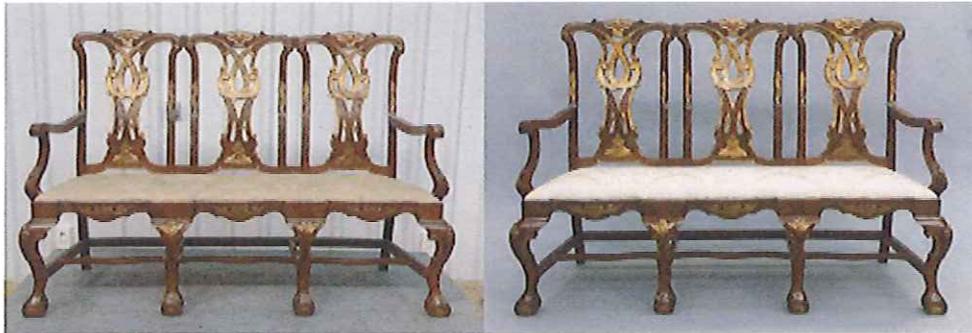
FIG. II.3

Antes y después de la intervención.

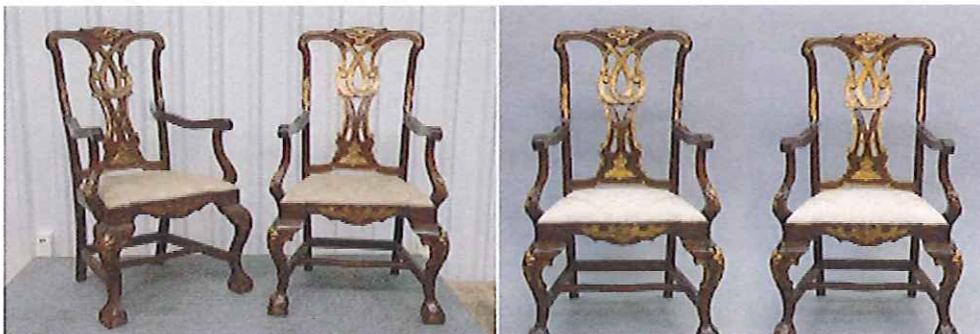
FIG .II.4

Antes y después de la intervención.

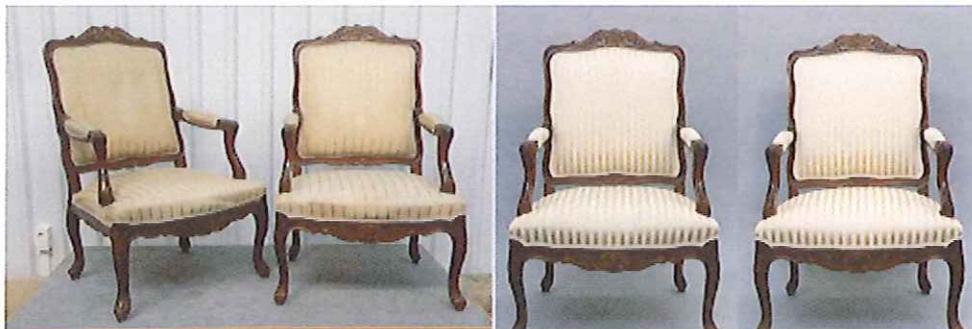
FIG .II.5.I.

Antes y después de la intervención.

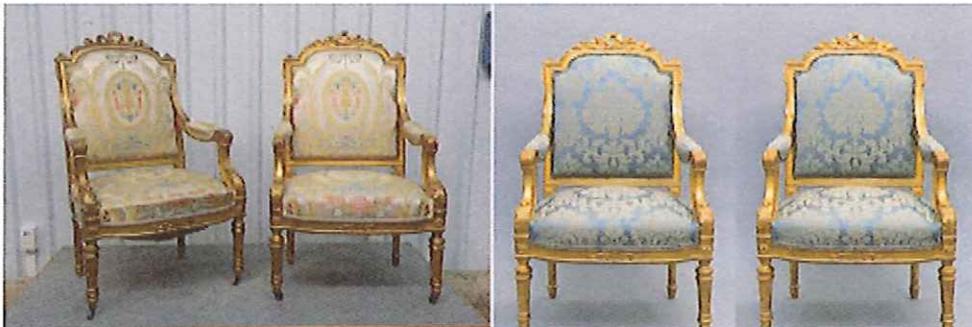
FIG .II.6...

Antes y después de la intervención.

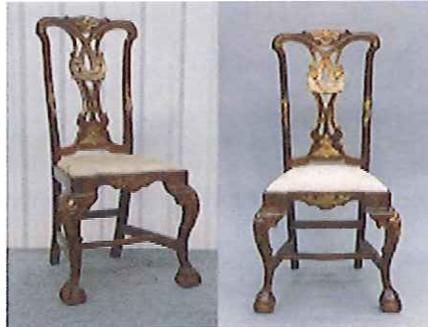
FIG .II.7. .'

Antes y después de la intervención.

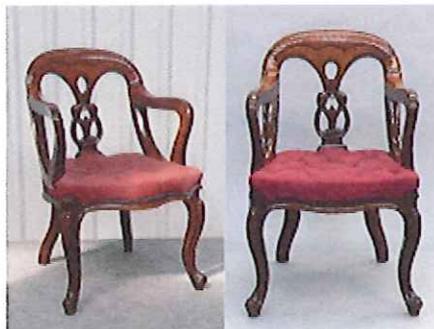
FIG .II.8. .'

Antes y después de la intervención.

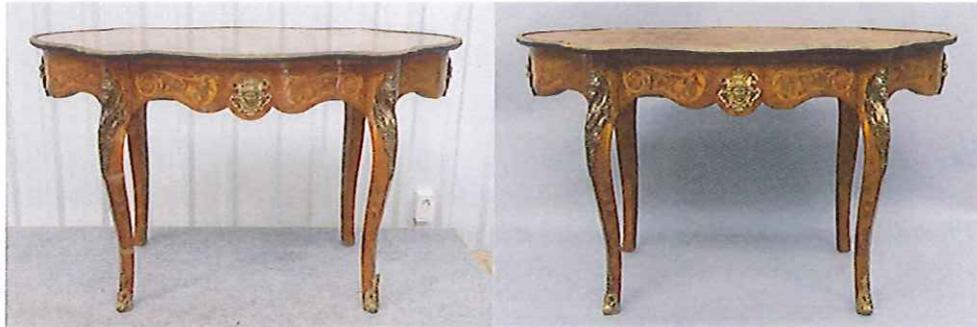
FIG .II.9...

Antes y después de la intervención.

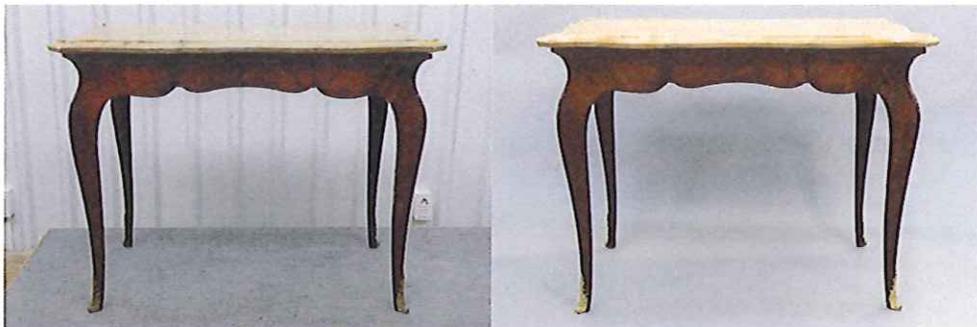
FIG .II.10...

Antes y después de la intervención.

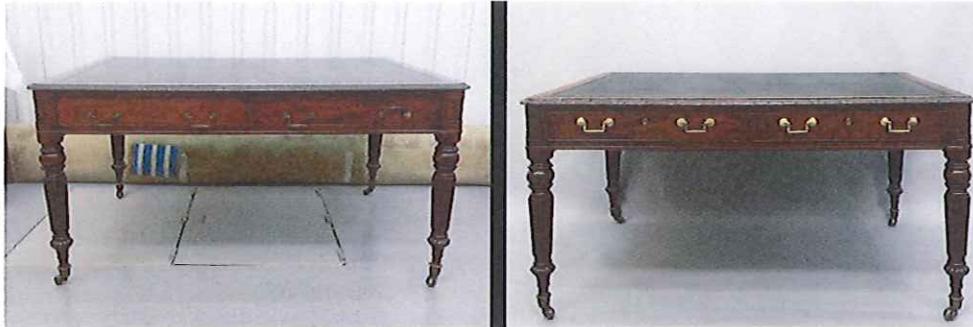
FIG .II.11...'

Antes y después de la intervención.

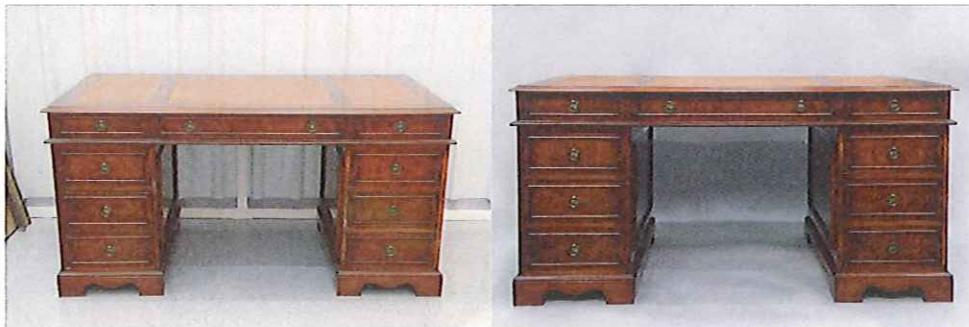
FIG .II.12...'

Antes y después de la intervención.

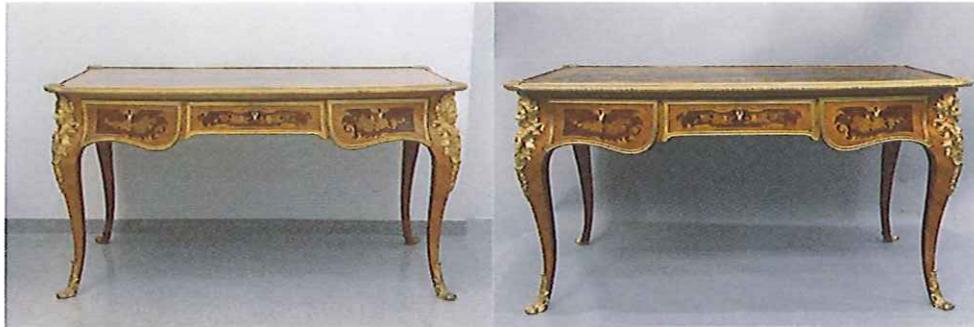
FIG .II.13...'

Antes y después de la intervención.

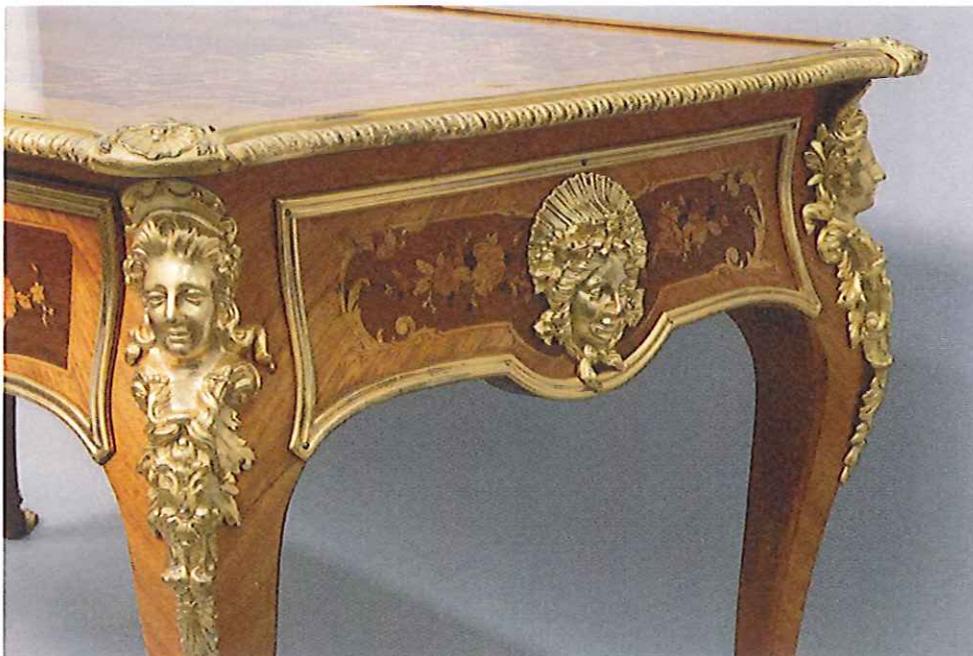
FIG .II.14...'

Detalle elementos metálicos, finalizados.

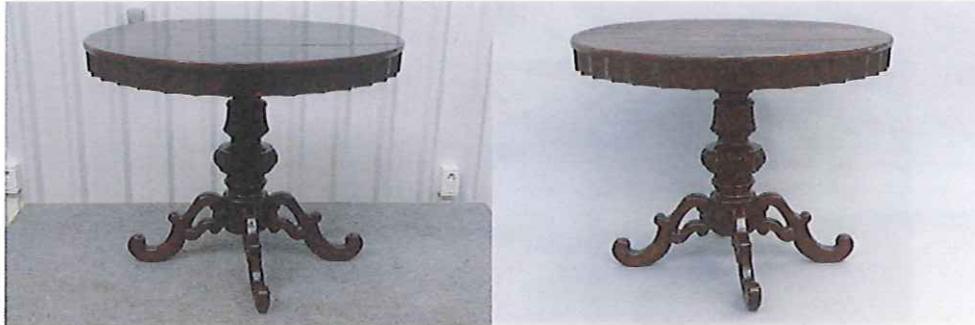
FIG .II.15...'

Antes y después de la intervención.

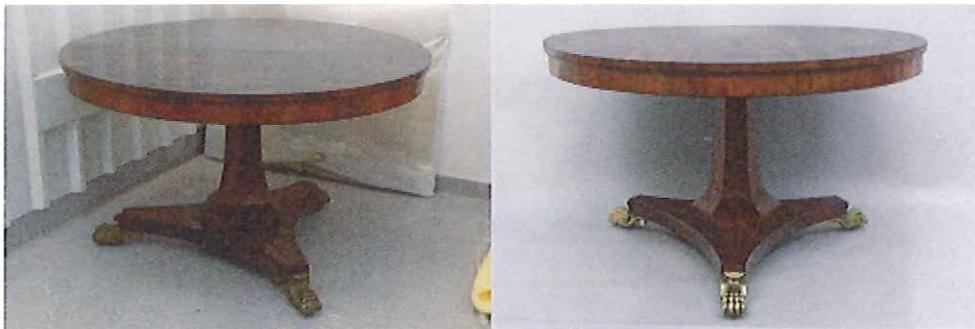
FIG .II.16..'

Antes y después de la intervención.

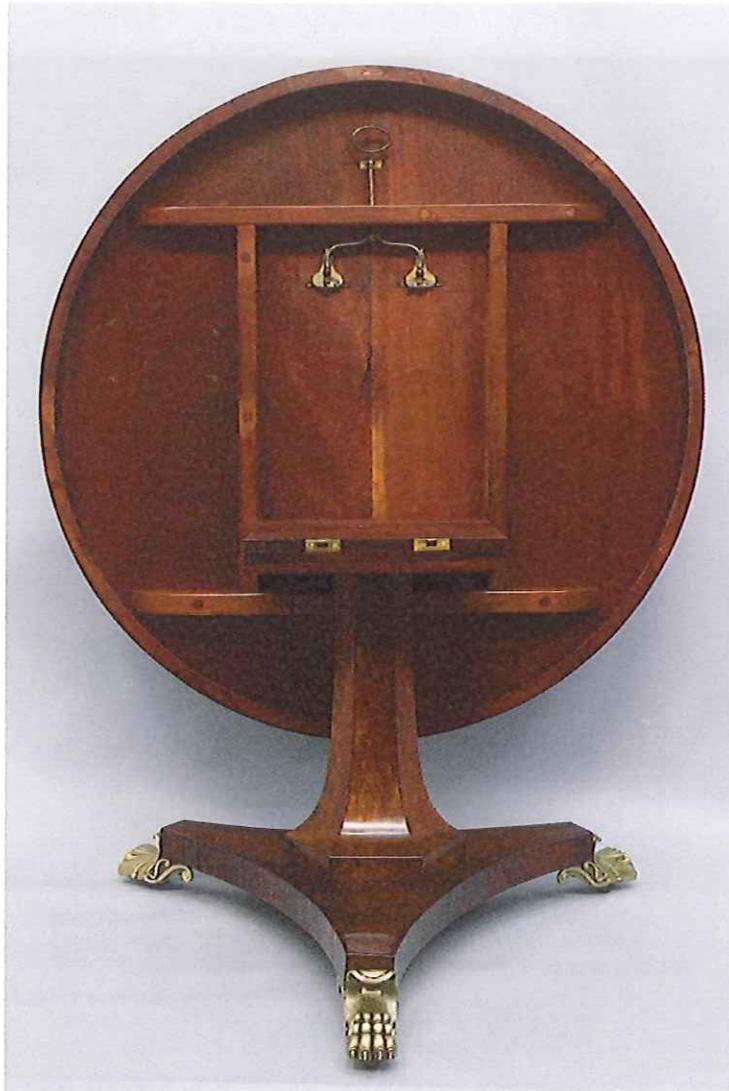
FIG .II.17.

Después de la intervención.

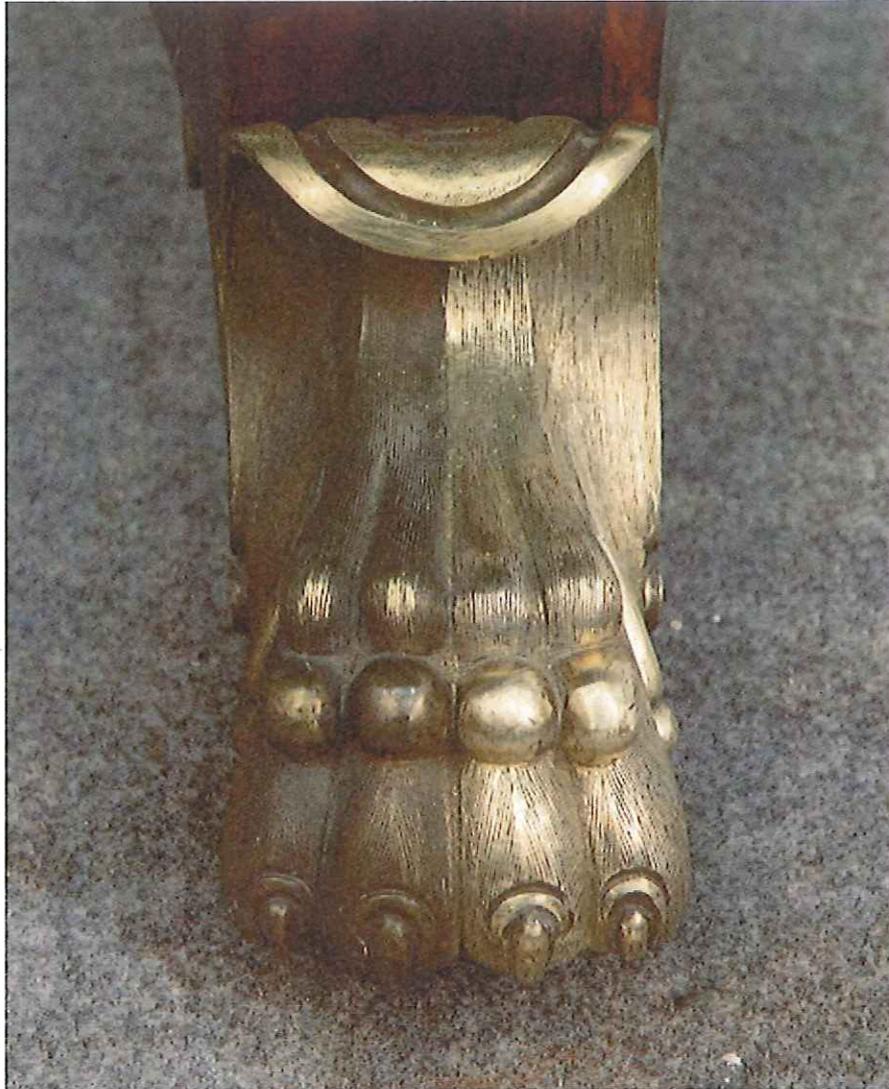
FIG .II.18...'

Testigo de limpieza metal.

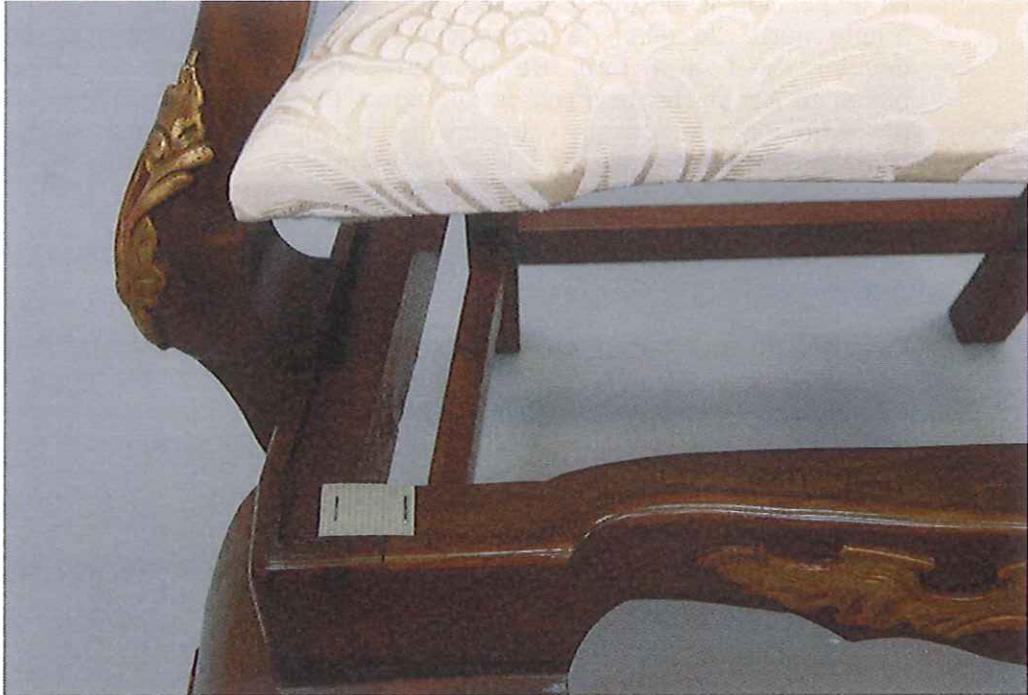
FIG .II.19...4

Sistema de sujeción de la tapicería.
