INFORME FINAL SOBRE EL ESTADO DE  
CONSERVACIÓN Y TRATAMIENTO DE LA  
PINTURA SOBRE TABLA

**"SAN LUCAS". HERNANDO DE ESTURMIO.  
RETRATO DE LOS EVANGELISTAS  
CATEDRAL DE SEVILLA**

Octubre, 2000

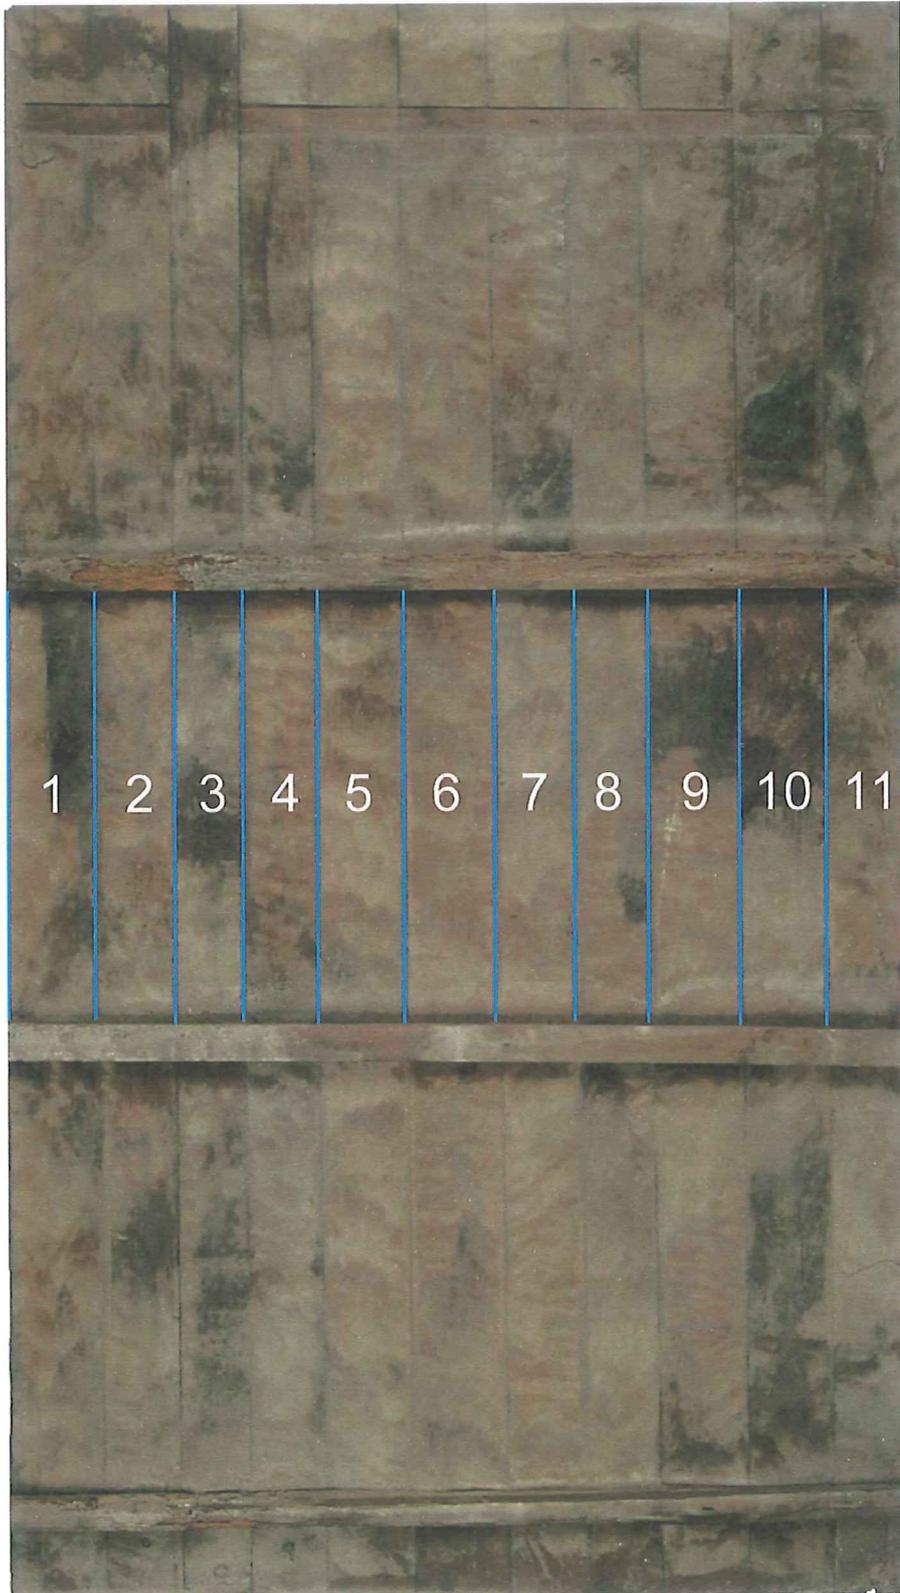
N° Y DISPOSICIÓN DE PANELES

El soporte constituido por once paneles verticales (ver gráfico nº 2), están unidos con ensambles a unión viva y reforzado por lengüetas rectangulares planas, internas en cajas de mayor tamaño realizadas en el interior del soporte, en el lateral de los paneles. Algunas de estas lengüetas se aprecian parcialmente por el reverso del soporte en zonas donde la madera superficial se ha perdido o en las zonas de separación de los paneles. (Ver gráfico nº 9)

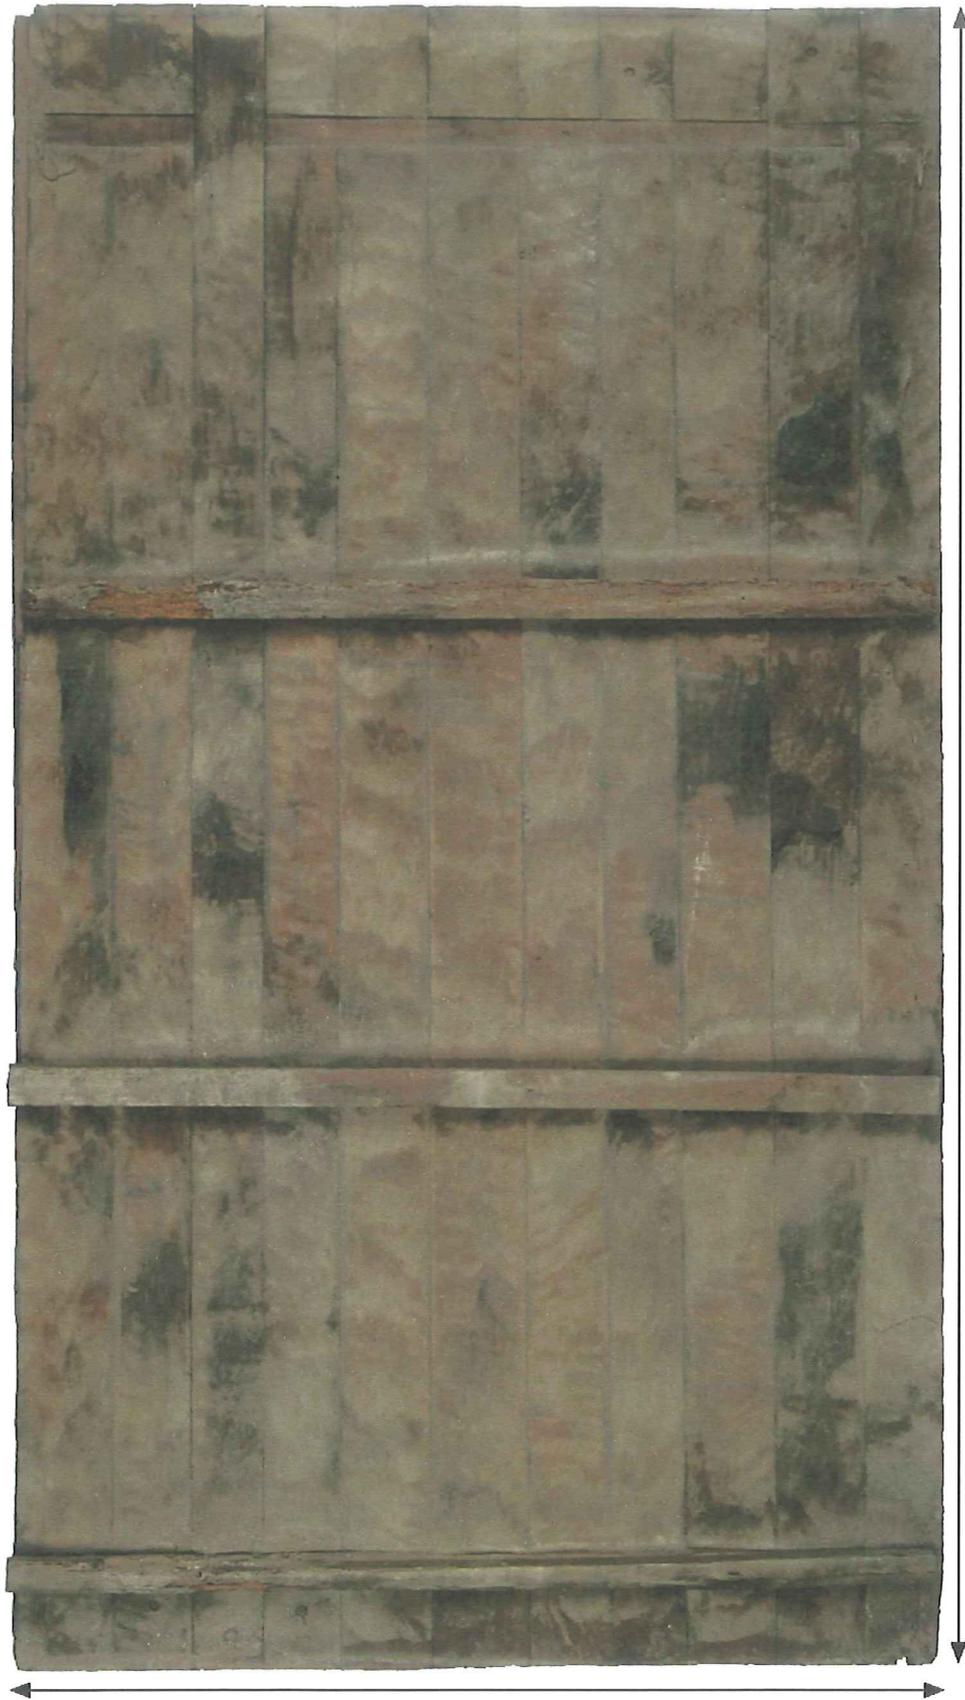
MEDIDAS GENERALES EN CMS (h x a)

La dimensión total del soporte es : 288 cm x 161 cm (h x a) (ver gráfico nº 3).

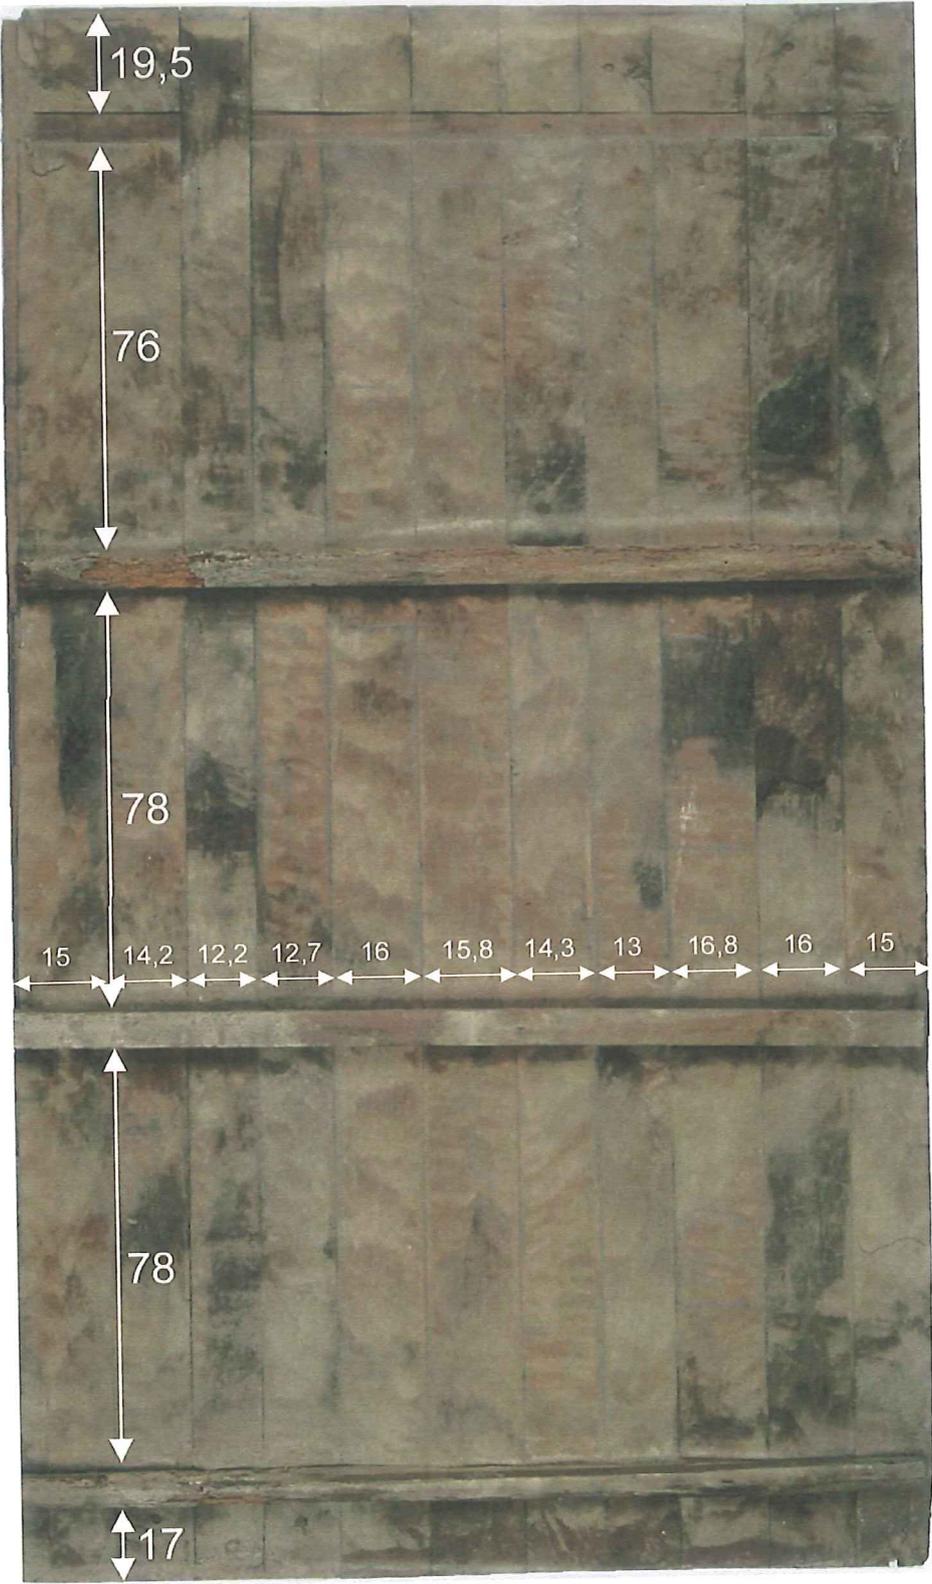
MEDIDAS EN CMS: Ancho de paneles y altura entre huecos de travesaños

Las medidas de los distintos paneles constitutivos varían en centímetros, siendo su ancho, comenzando desde el panel más próximo a la izquierda, 15 cm - 14,2 cm - 12,2 cm - 12,7 cm - 16 cm - 15,8 cm - 14,3 cm - 13 cm - 16,8 cm - 16 cm y 15 cm.

Las medidas verticales comenzando por la parte superior que presenta el soporte entre los rebajes realizados para embutir los travesaños son las siguientes: 19,5 cm - 76 cm - 78 cm - 78 cm y 17 cm.

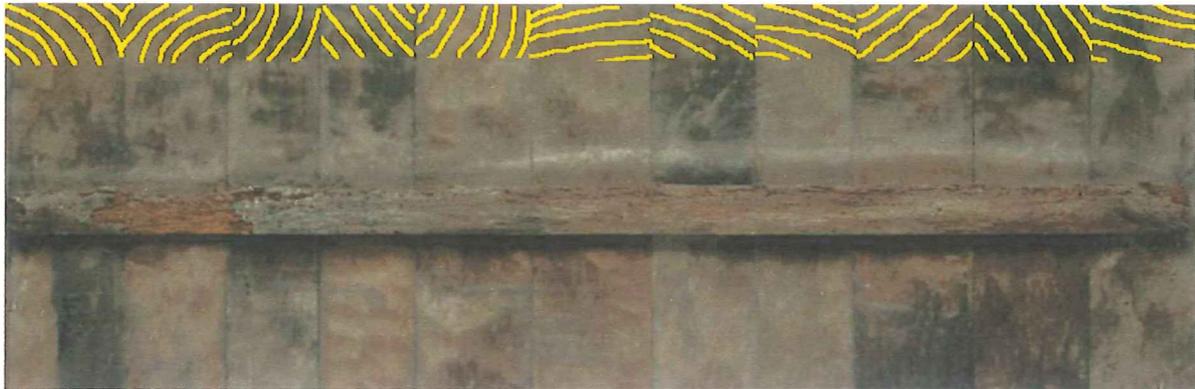
SECCIÓN DE PANELES: CORTES DE LOS PANELES

El corte de la madera realizado para la constitución de los paneles es de tipo tangencial. Los radios de la madera se presentan encontrados entre los paneles más cercanos (ver gráfico nº 5).

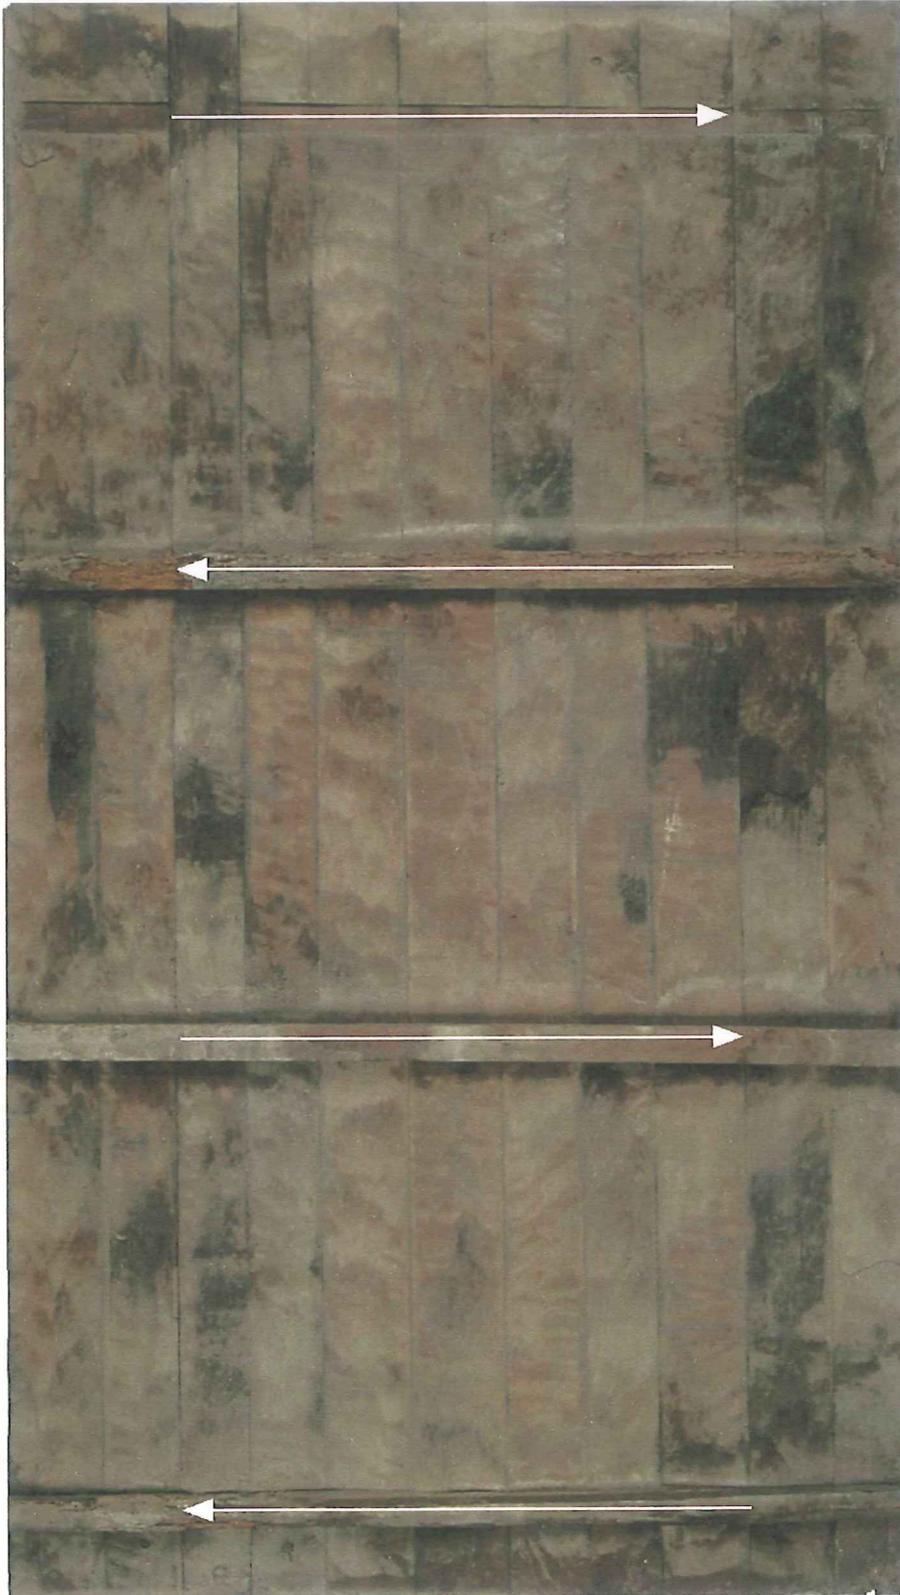
DIRECCIÓN PARA INTRODUCIR LOS TRAVESAÑOS

La parte introducida en el soporte pictórico tiene forma de cola de milano, siendo la parte externa de forma rectangular. El ancho de estos travesaños va disminuyendo individualmente de un extremo a otro de los mismos, ya que para introducirlos o extraerlos del hueco del soporte tienen sólo una dirección determinada alternada. Esto es, el superior y tercero se introducen de izquierda a derecha, mientras que el segundo y cuarto se introducen de derecha a izquierda. (Ver gráfico nº 6)

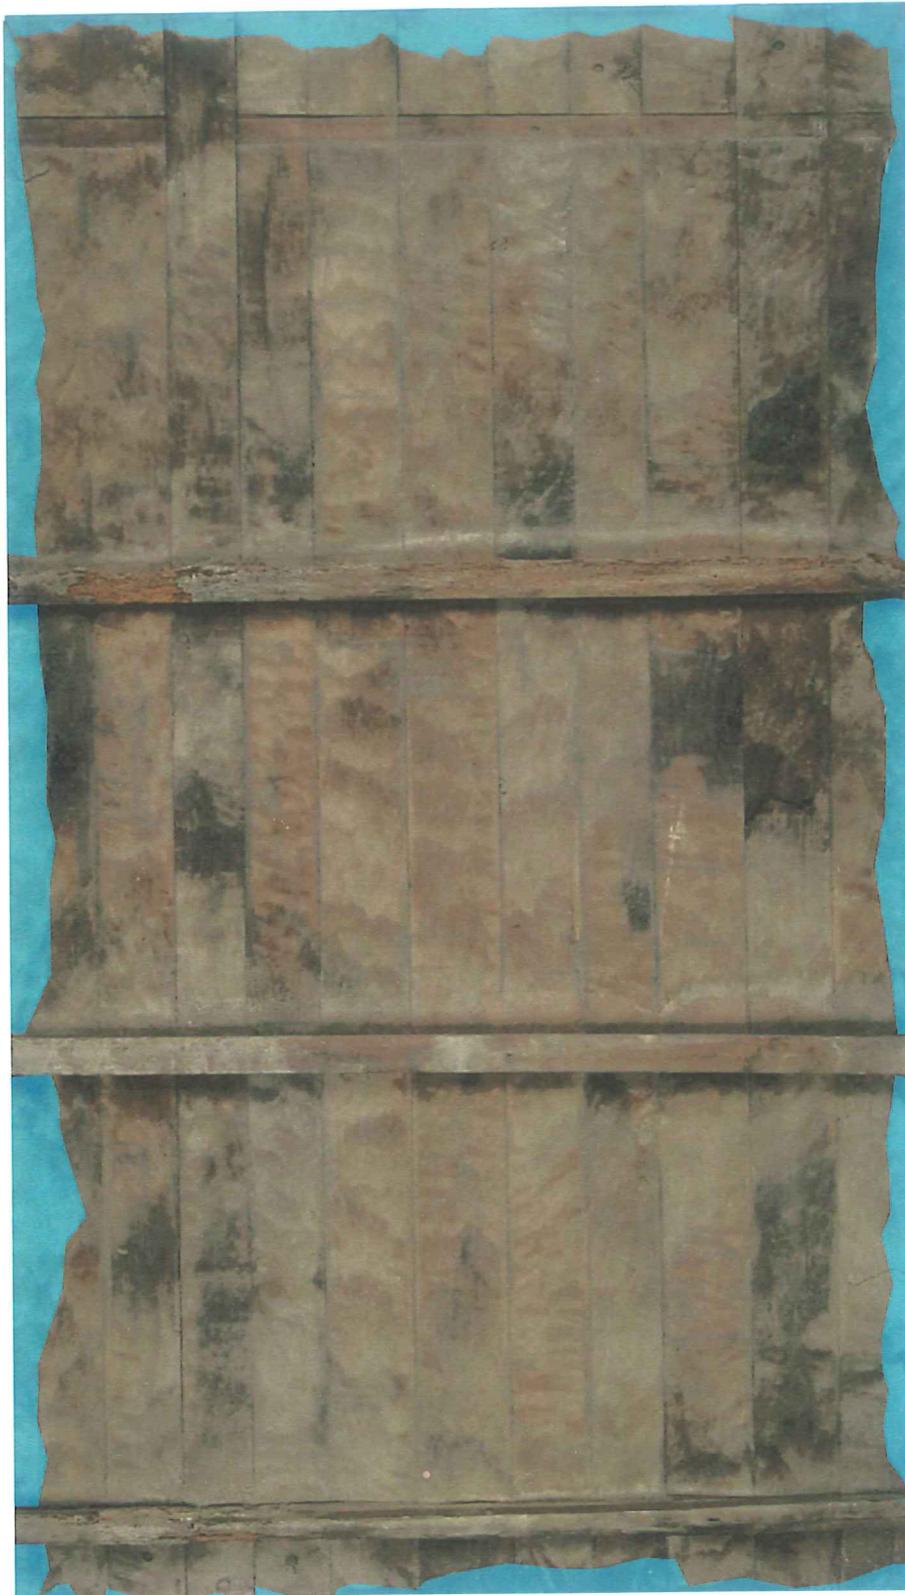
ZONAS DE REBAJE DEL SOPORTE

Así mismo presenta el soporte pictórico, por su reverso, un rebaje más acentuado, por todo el perímetro que se realizaría para facilitar la introducción en el retablo. (Ver gráfico nº 7)

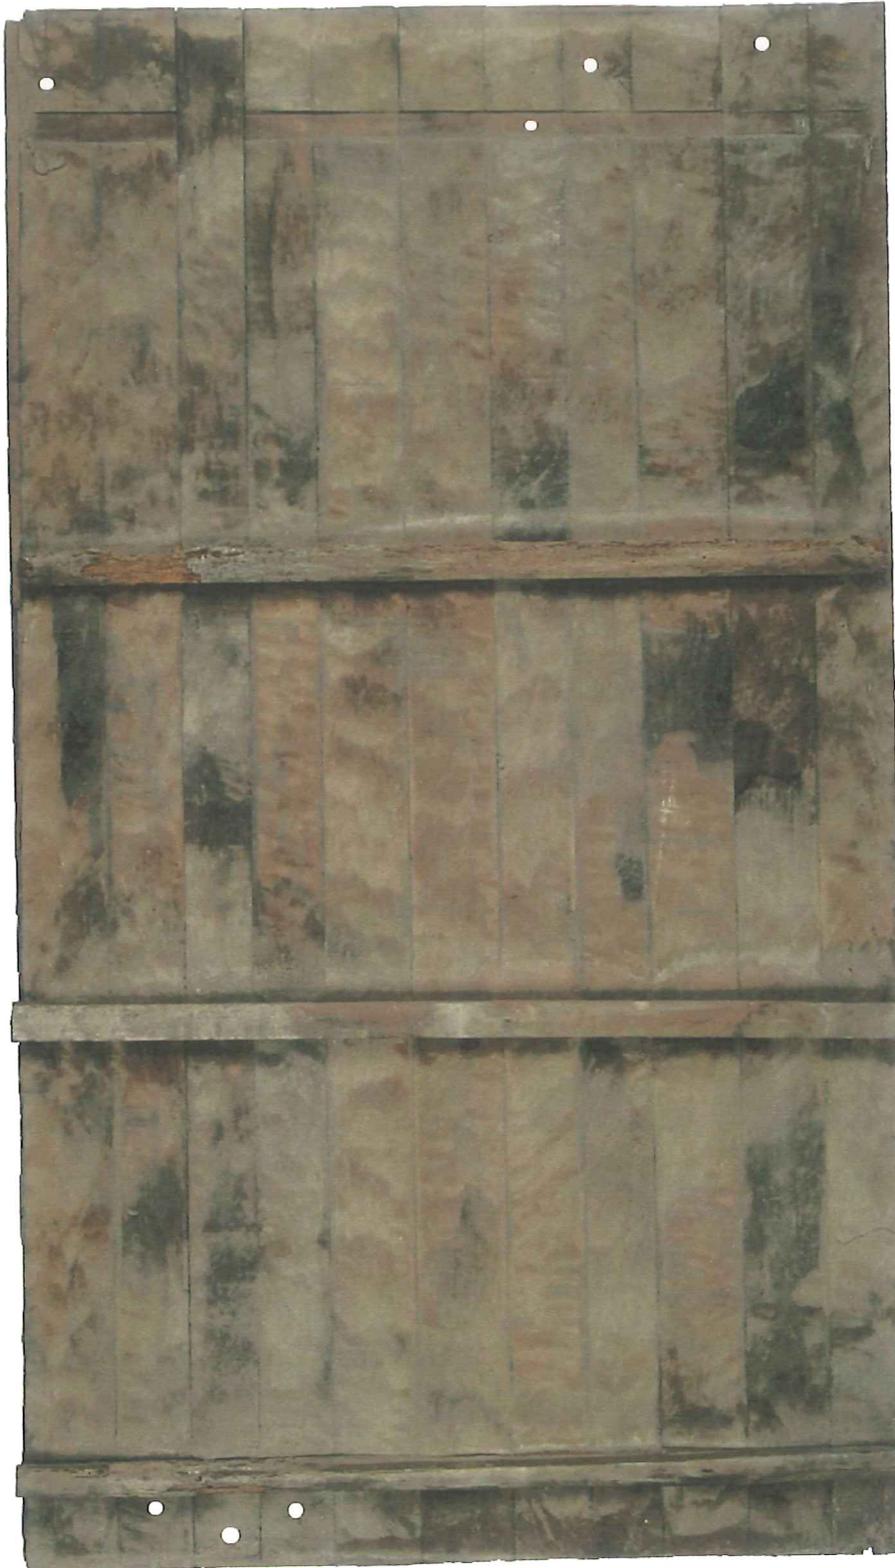
INJERTOS EN LA MADERA

Hay que destacar la presencia de unos injertos de madera (del mismo tipo y siguiendo la misma dirección de la veta) localizados en la parte superior e inferior del soporte, de forma circular, que no parecen corresponder a resanes de nudos pues la superficie lígnea de alrededor no presenta vetas curvas e irregulares propias cuando hay un nudo en esa zona. Se desconoce hasta el momento la intencionalidad de esta intervención aunque hay que decir que parece realizada en el momento de la ejecución de la obra. (Ver gráfico nº 8)

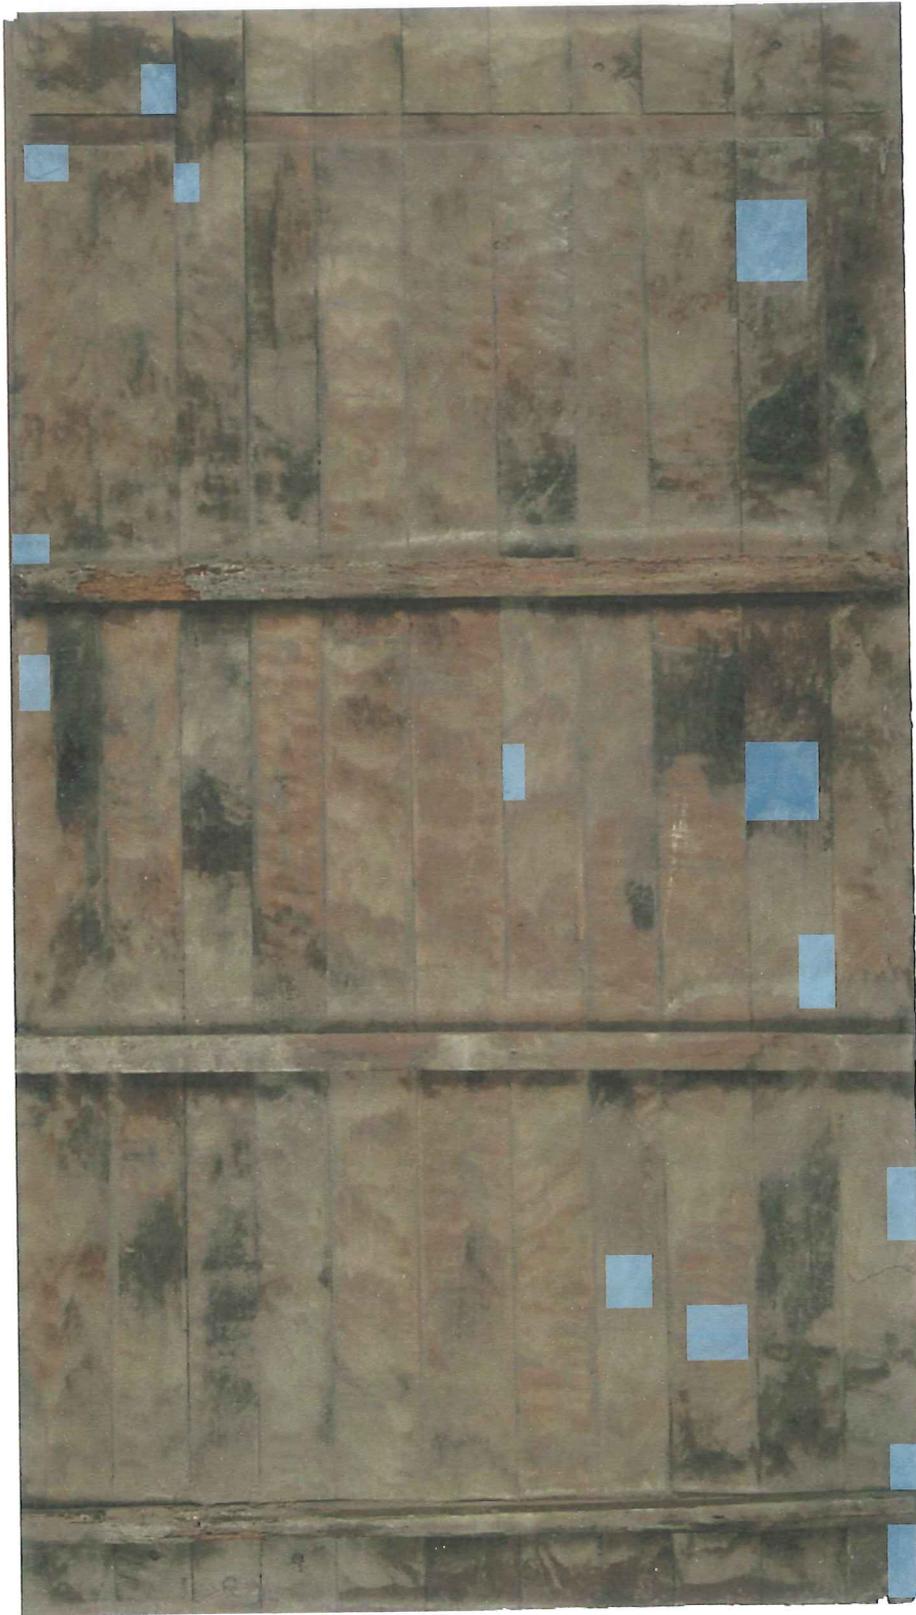
LEVANTAMIENTOS PARCIALES DEL SOPORTE

Se aprecian por el reverso, levantamientos del soporte en forma de pequeñas lascas y astillas debidas principalmente a la irregularidad de la superficie del soporte. (Ver gráfico nº 10)

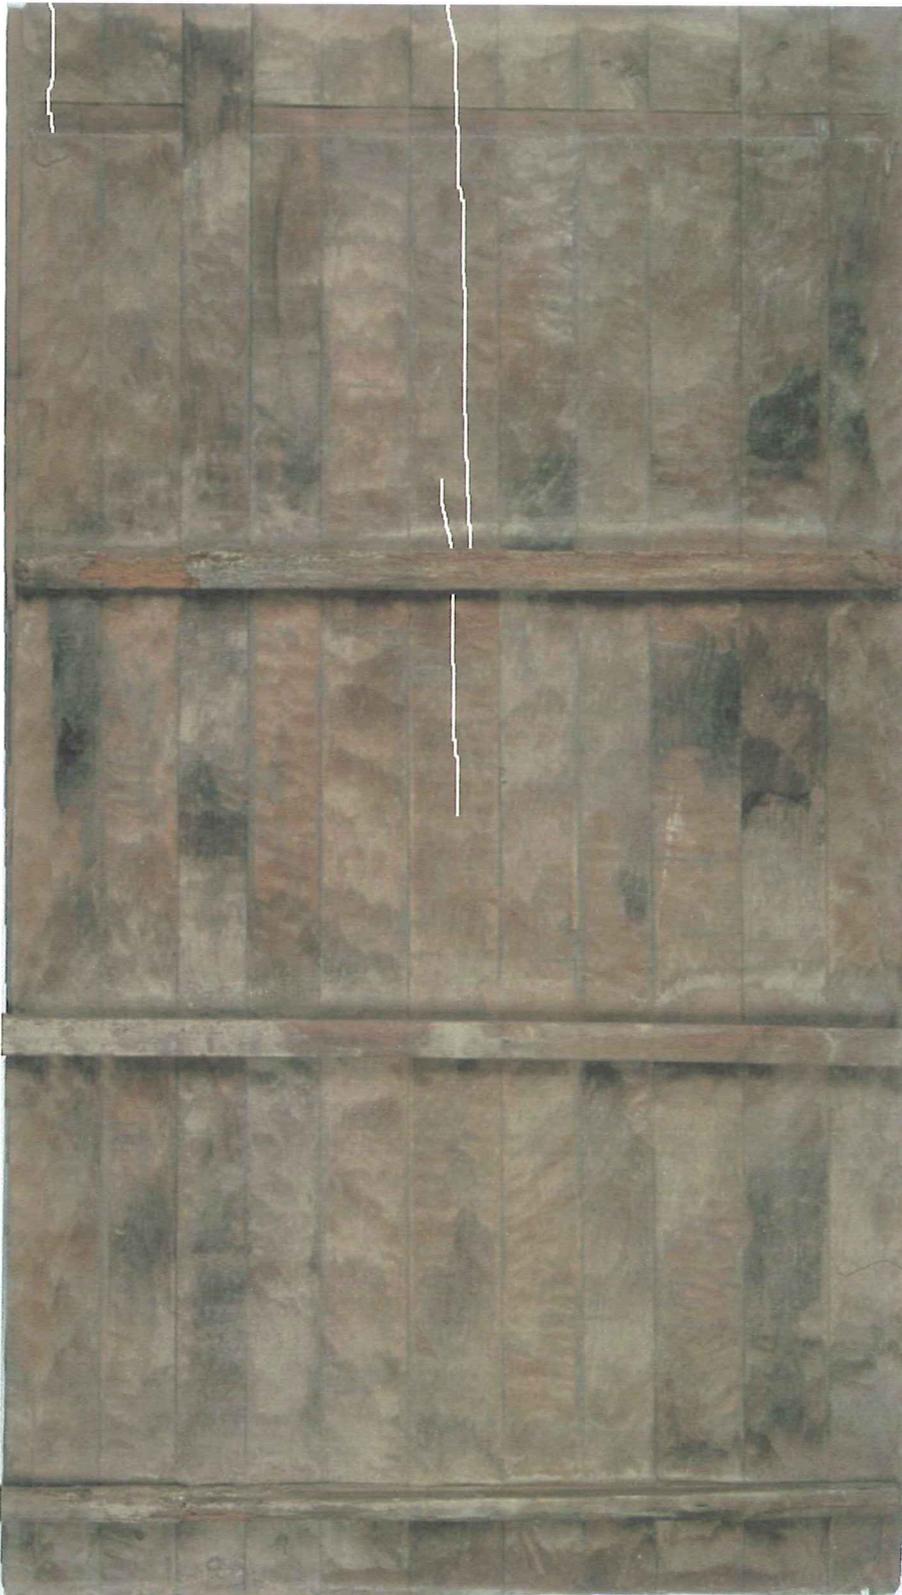
GRIETAS DEL SOPORTE

Otra de las alteraciones presentes en el soporte son tres grietas o roturas que recorren verticalmente la madera y que están situadas en la parte superior. La de menor tamaño se localiza en el primer panel de la izquierda mientras que las otras dos se localizan en el panel central. (Ver gráfico nº 11)

Por el anverso del soporte se localiza también la grieta más externa repercutiendo en los estratos superiores que han roto a su vez.

Desde el anverso se intervino en la grieta localizada en el borde derecho superior. Se rellenó con serrín y PVA. También se trató la separación de paneles entre el 2º y 3º comenzando por la derecha, en la zona superior. Tenían una separación de unos 2mm. El tratamiento consistió en la introducción de una chirlata de madera blanda y rellenando el resto con serrín de roble y PVA.

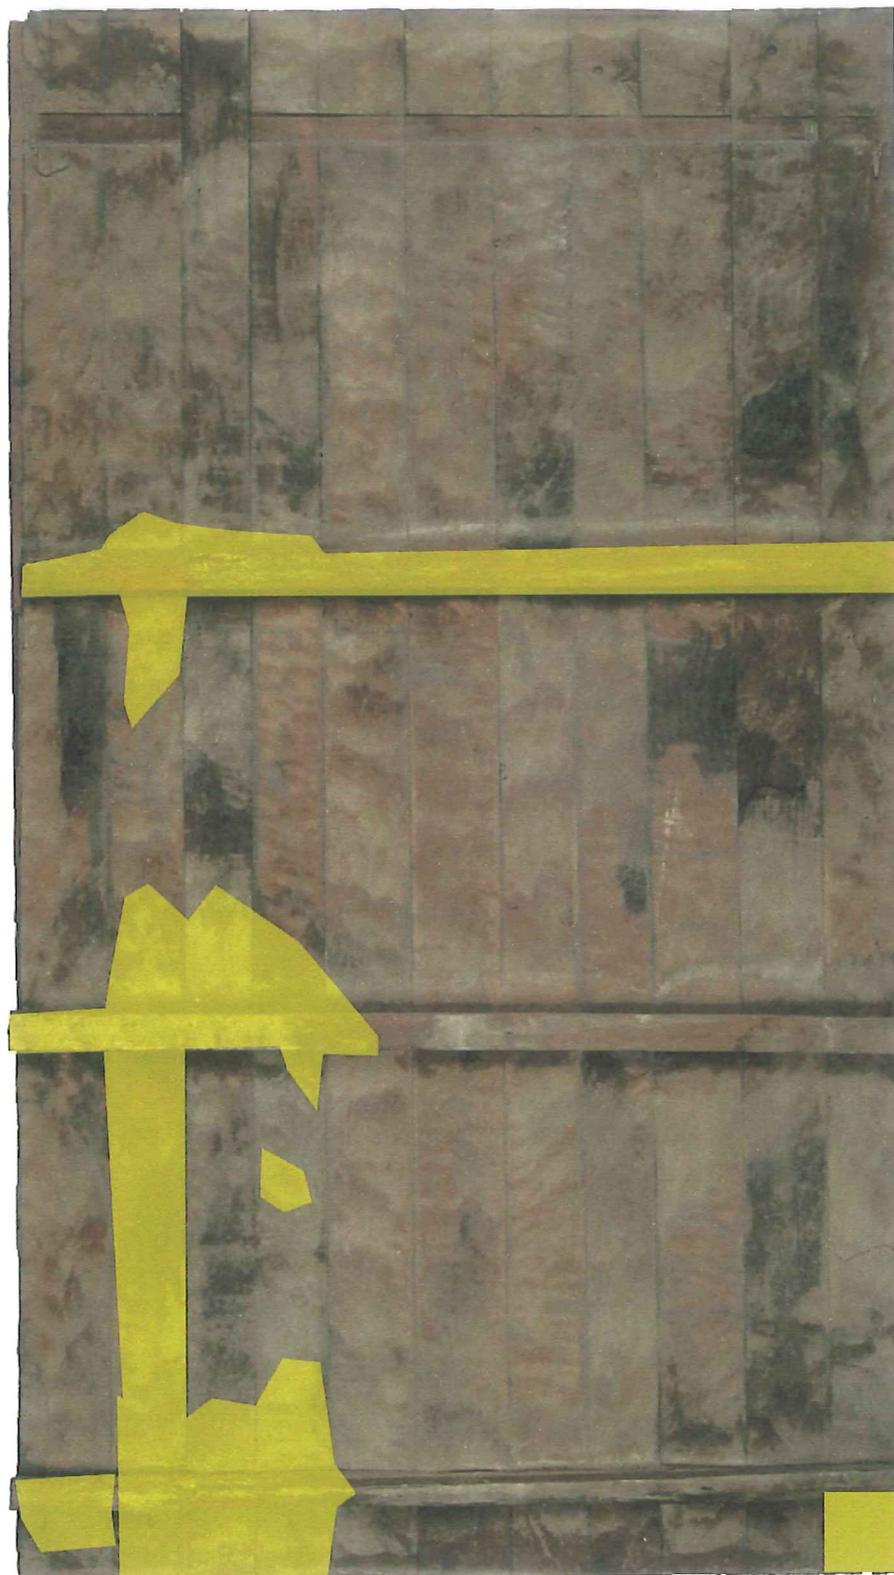
ZONA DE ATAQUE DE INSECTOS XILÓFAGOS

El ataque de xilófagos se localiza principalmente en los travesaños (gravemente afectados) y en el lateral izquierdo del soporte principalmente en la zona inferior. Un gran número de orificios y galerías de gran profundidad

afectan a la superficie del reverso. (Ver gráfico nº 12)

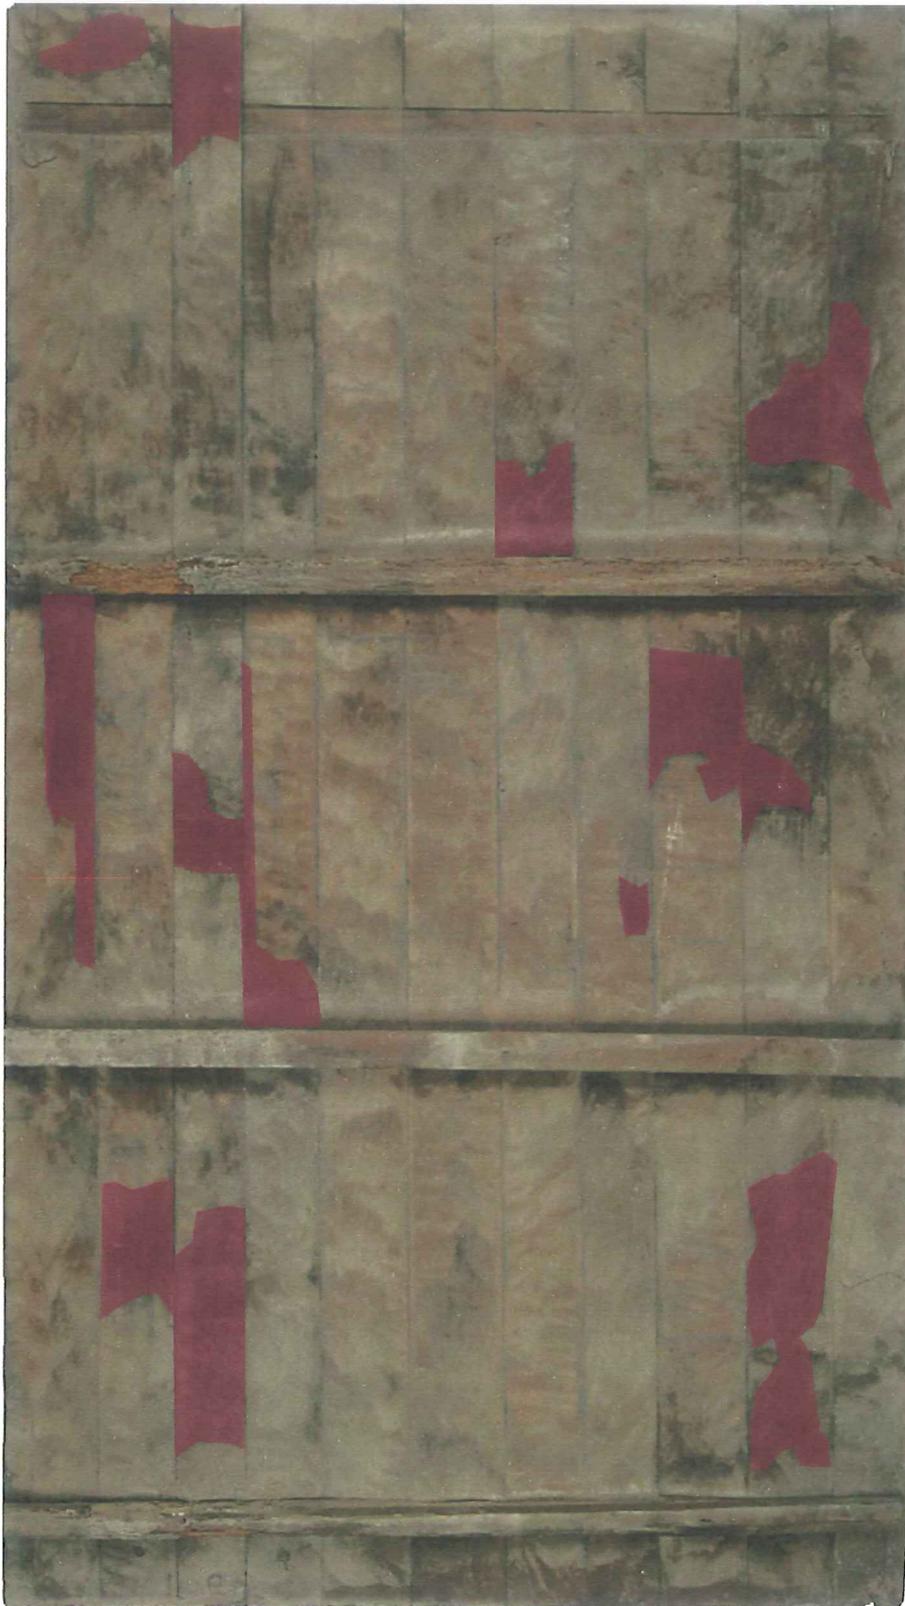
PUDRICIÓN PARDA (HONGOS)

En cuanto al ataque de hongos, éste se distribuye indistintamente por toda la superficie. (Ver gráfico nº 13)

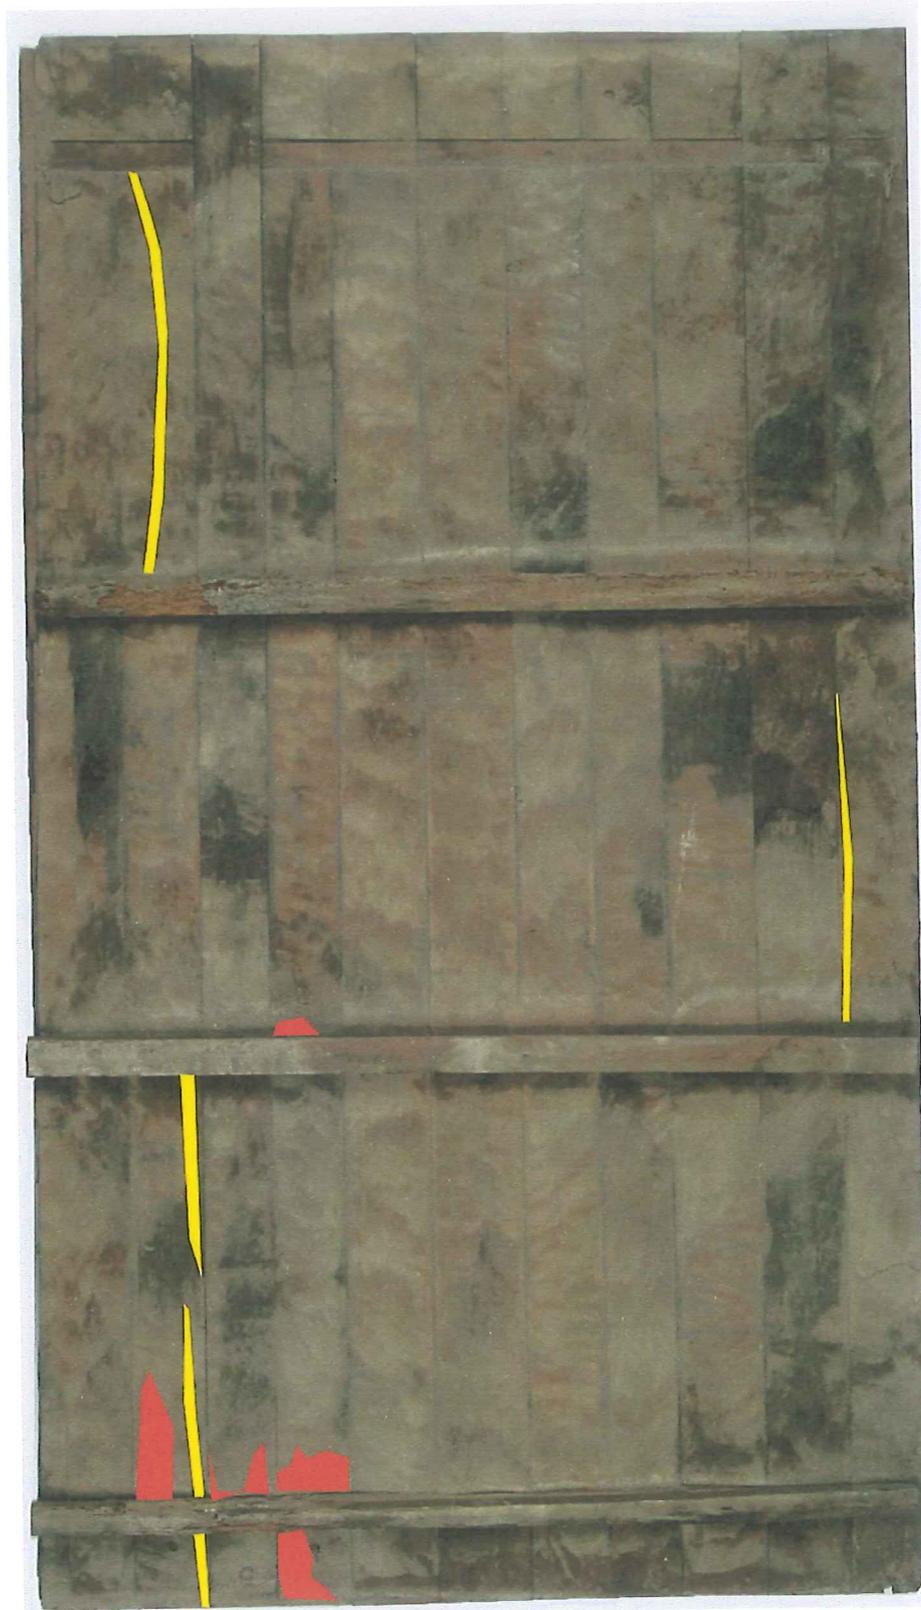
Amarillo: Injertos en galerías de termitas  
Rojo: zonas de relleno de orificios y galerías

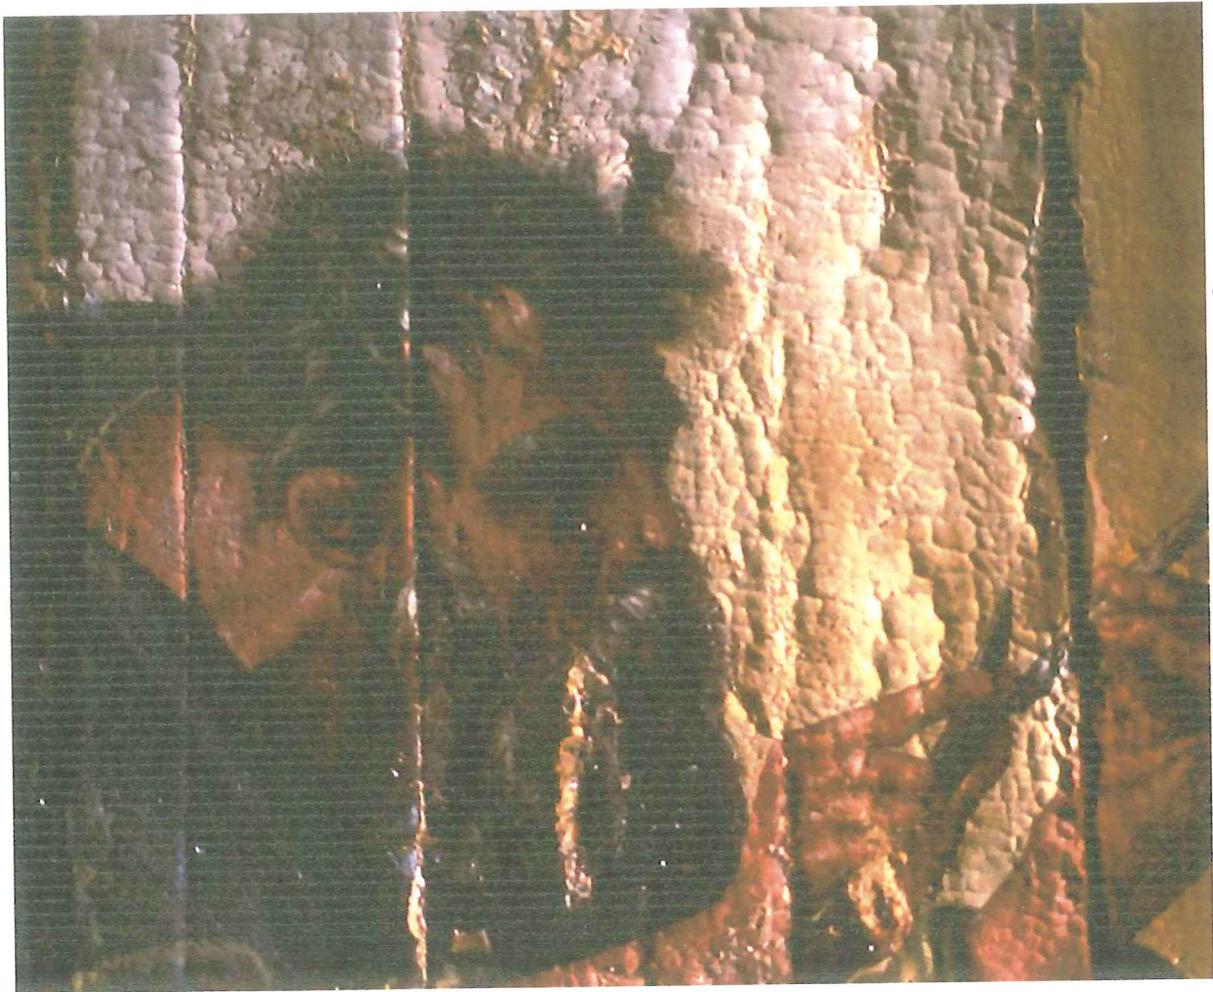
Defectos de adhesión: La superficie observada con luz rasante presenta irregularidades que coinciden con las zonas de levantamientos y separación de este estrato con el lienzo (ver gráfico nº 16). Se localizan por toda la superficie aunque son más pronunciados en las zonas de uniones de paneles y más evidentes en la mitad superior que en la zona inferior (que corresponde con el paisaje).

LEVANTAMIENTOS EN LA SUPERFICIE PICTÓRICA (LUZ RASANTE)

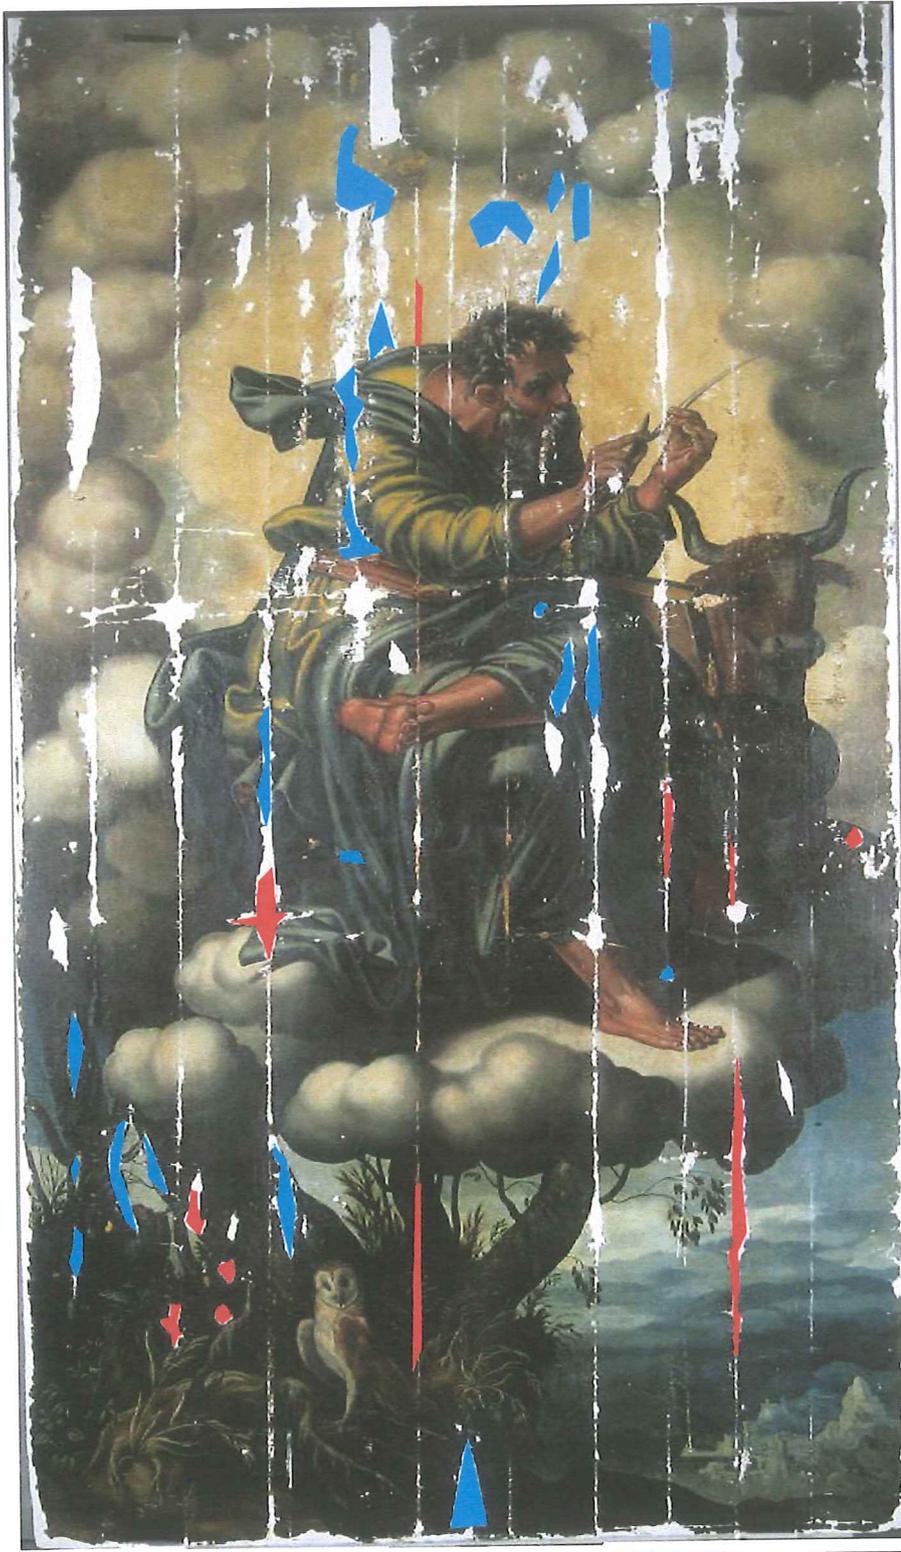
Celeste: estucos blancos que se han respetado  
Rojo: estucos oscuros que se han eliminado

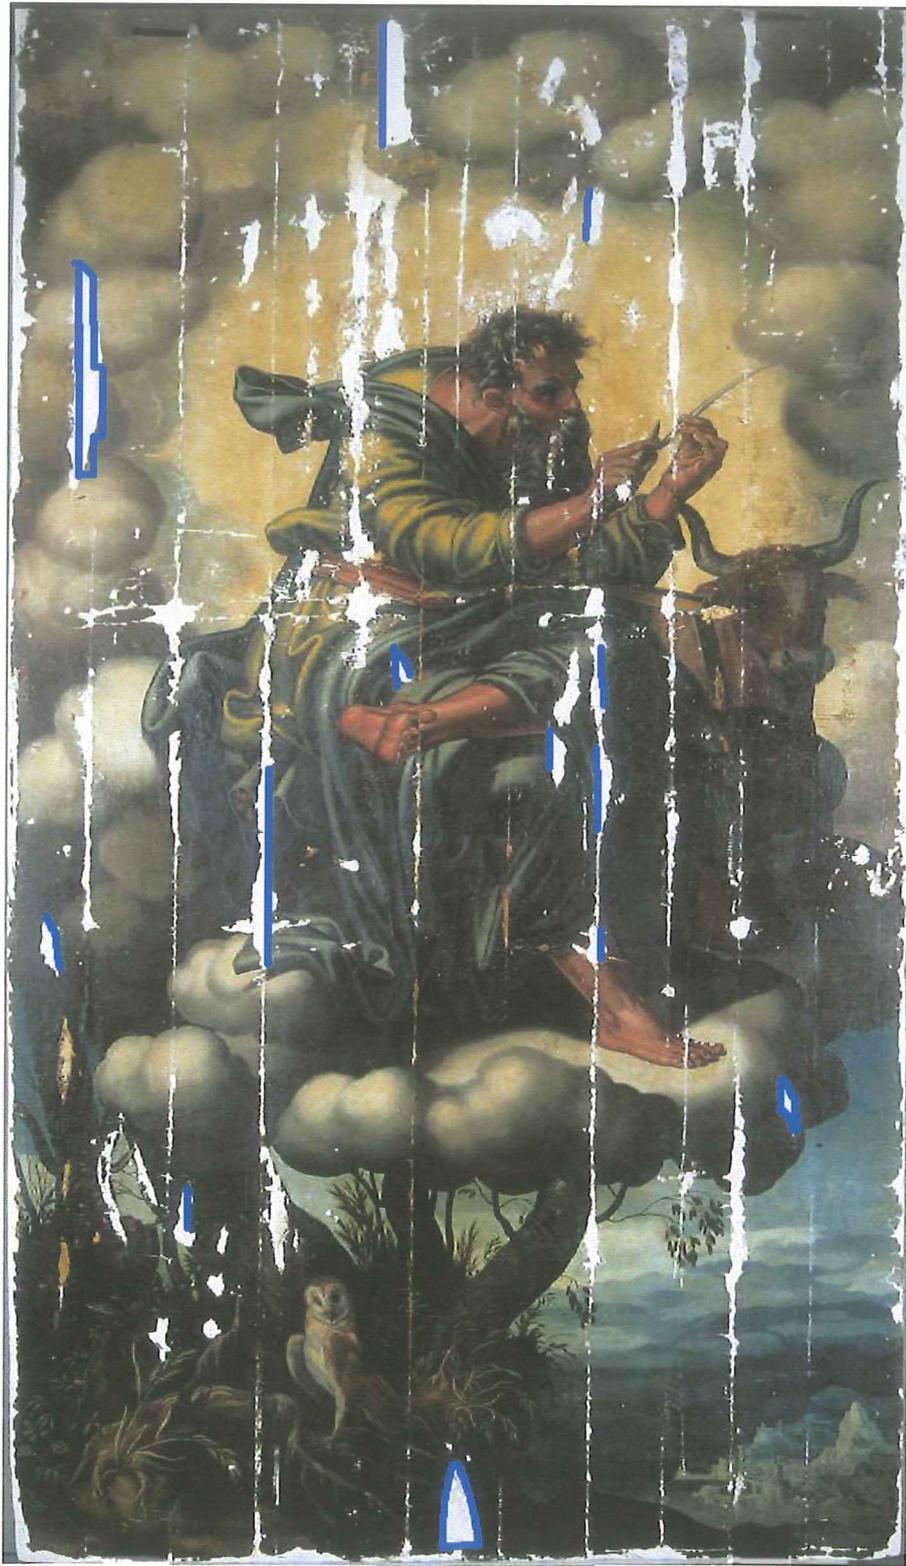
CORTES INTENCIONADOS EN PELÍCULA PICTÓRICA
