INFORME FINAL SOBRE EL ESTADO DE  
CONSERVACIÓN Y TRATAMIENTO DE LA  
PINTURA SOBRE TABLA

**"SAN LUCAS". HERNANDO DE ESTURMIO.  
RETRATO DE LOS EVANGELISTAS  
CATEDRAL DE SEVILLA**

Octubre, 2000

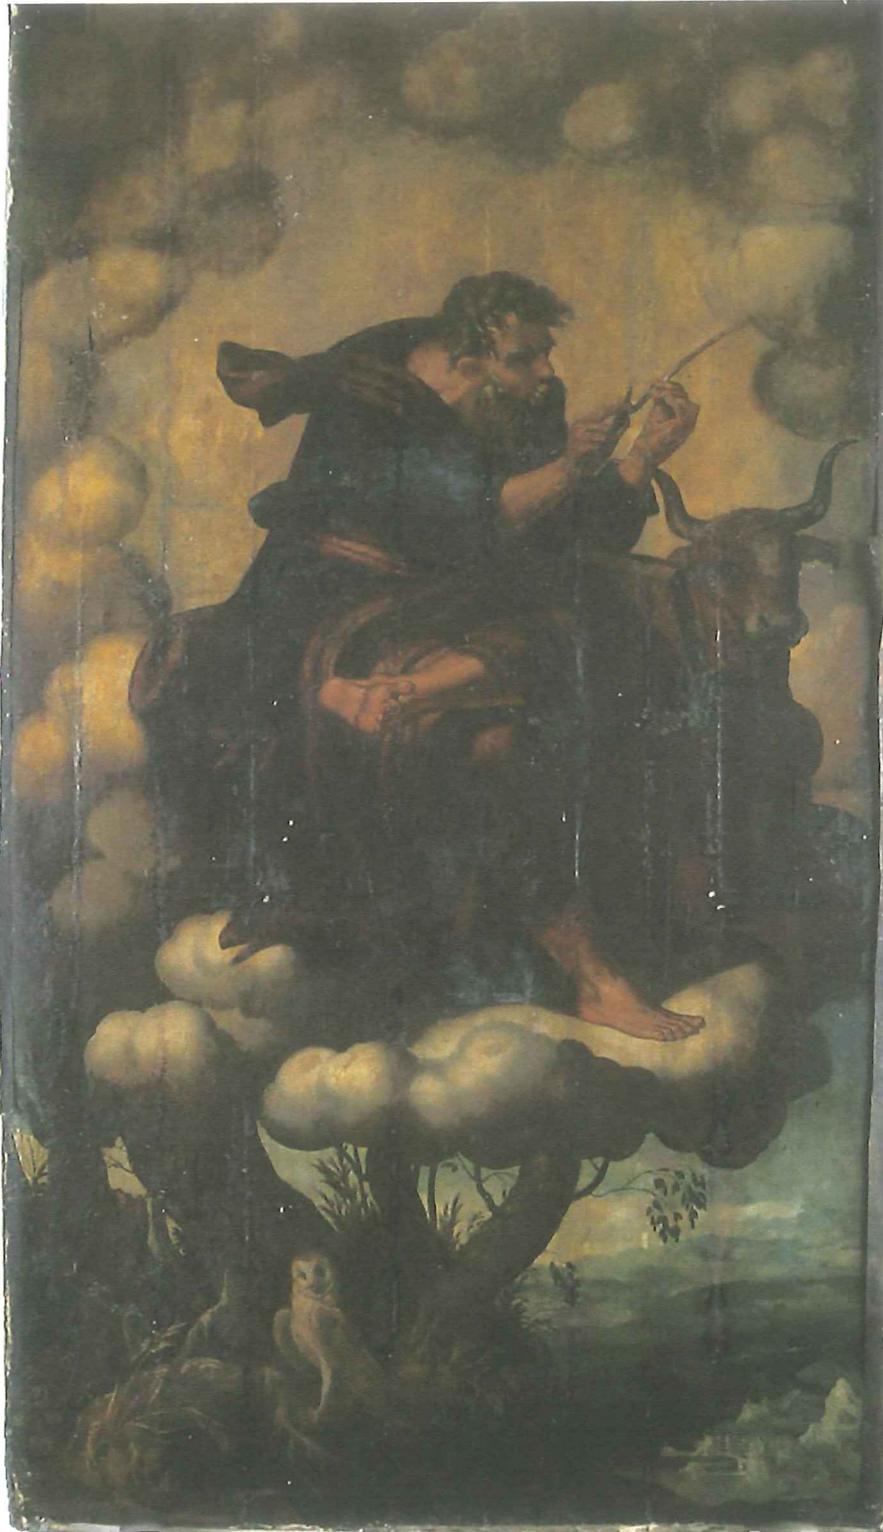
El aspecto que presentaba la película pictórica antes de la intervención se podría calificar de muy deficiente. Tras una gran cantidad de repintes alterados y un grueso estrato del barniz muy oxidado, el color original tan sólo se pudo apreciar una vez se retiraron estos estratos de intervenciones precedentes. (Ver gráfico nº 19).

OXIDACIÓN DEL BARNIZ Y REPINTES ALTERADOS

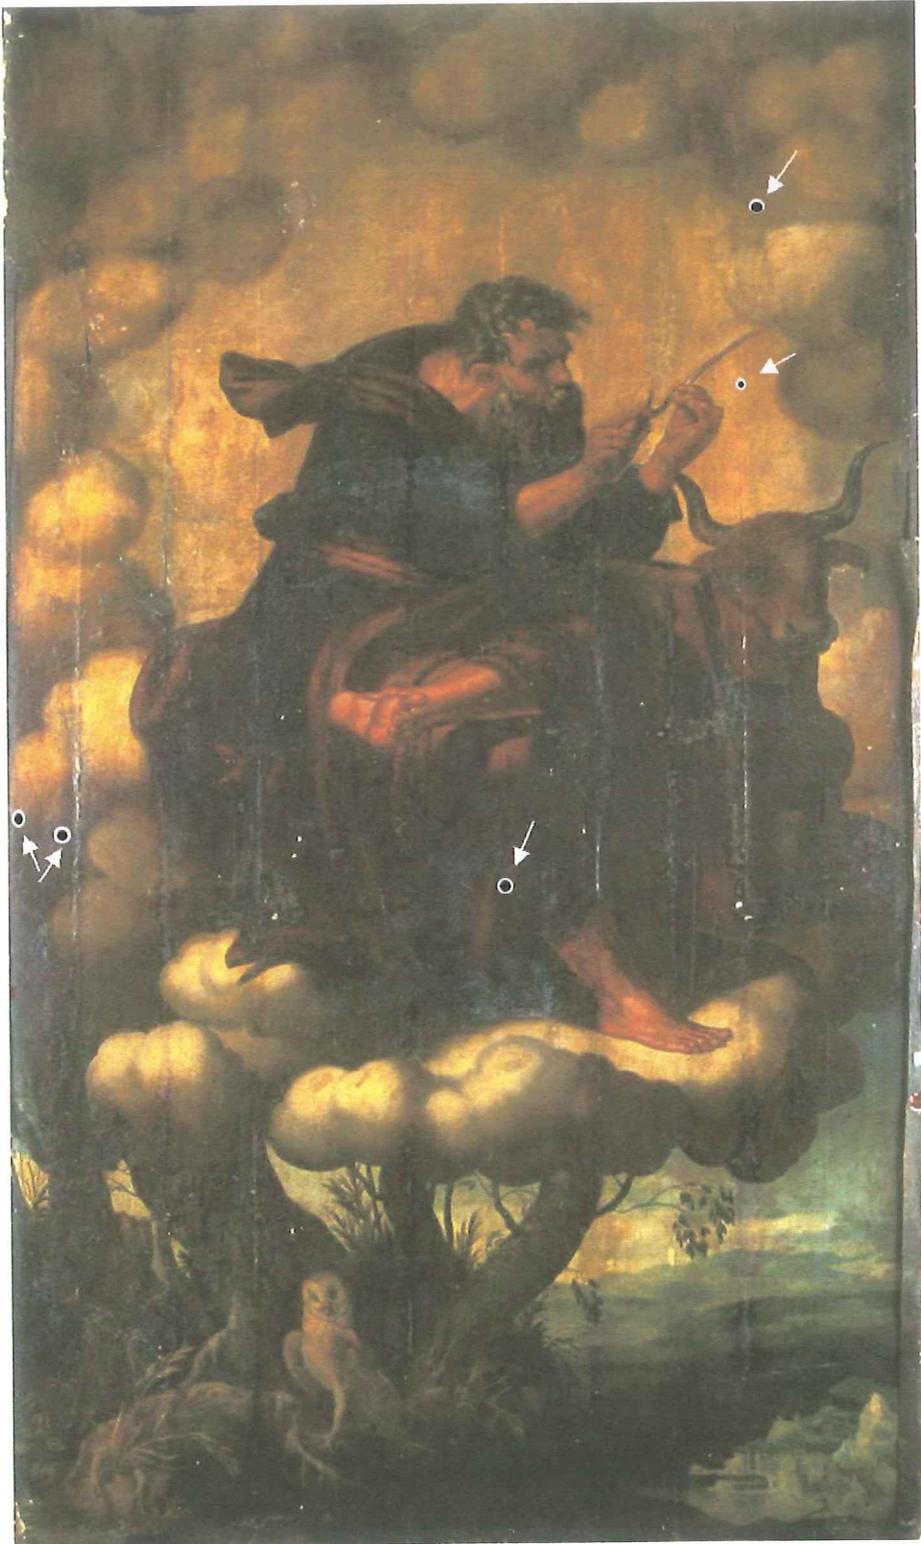
AGUJEROS DE CERAMBÍCIDOS

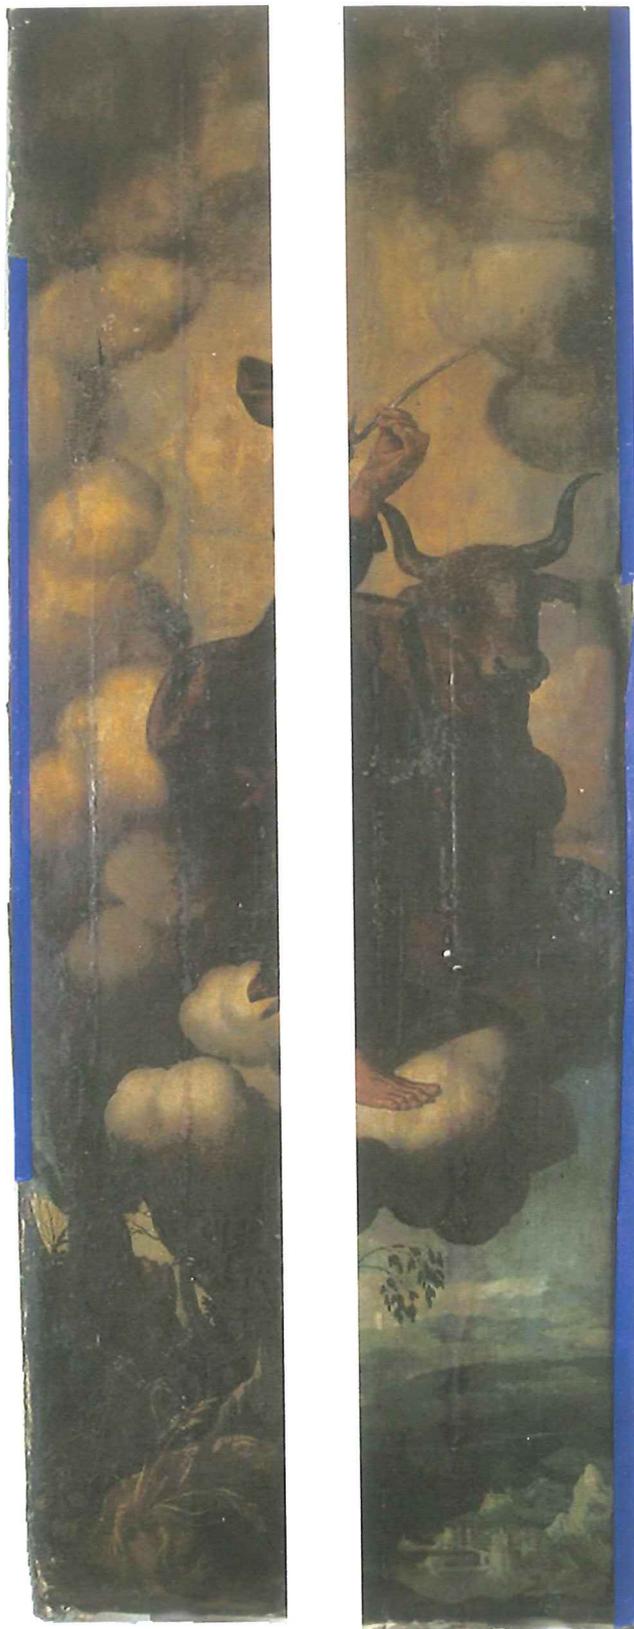
LIENZO PINTADO SOBRE EL COLOR ORIGINAL

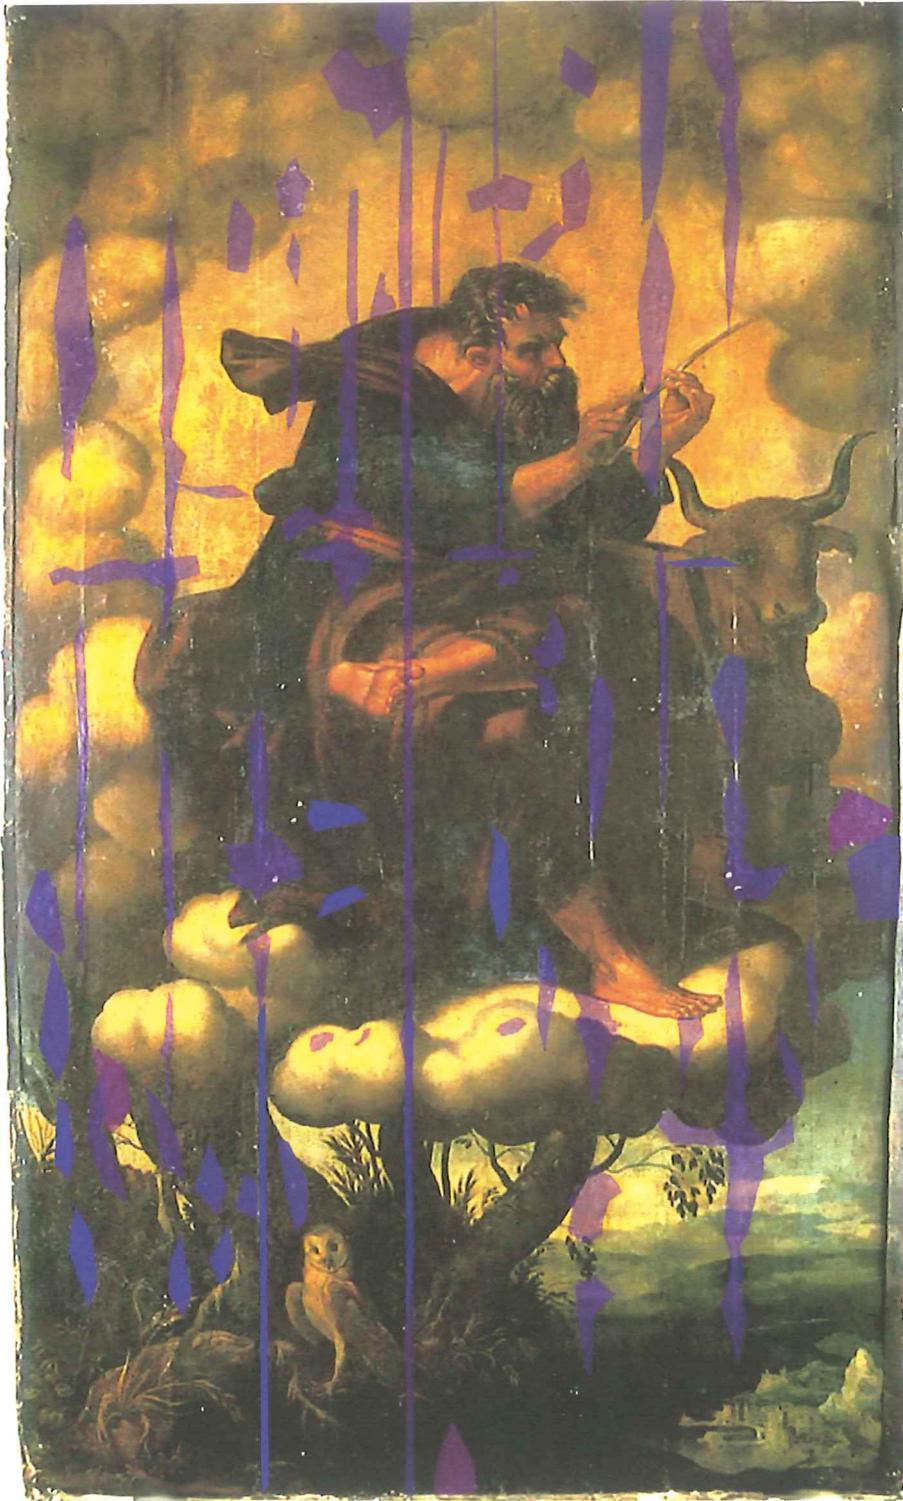
REPINTES SOBRE ESTUCOS (cubriendo color original)

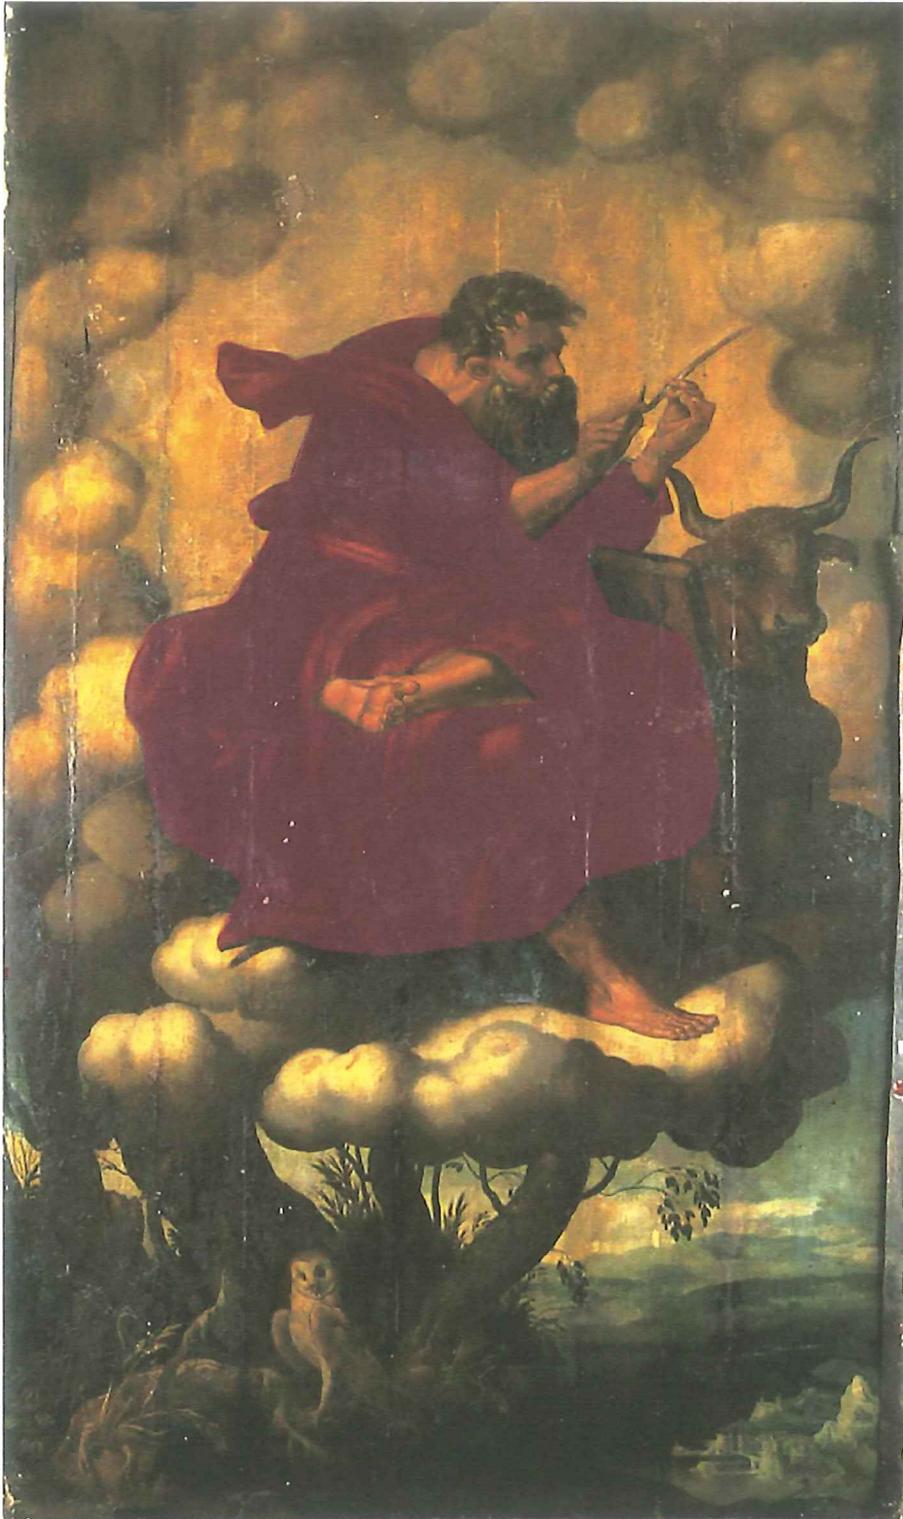
REPINTE OCULTANDO EL COLOR ORIGINAL

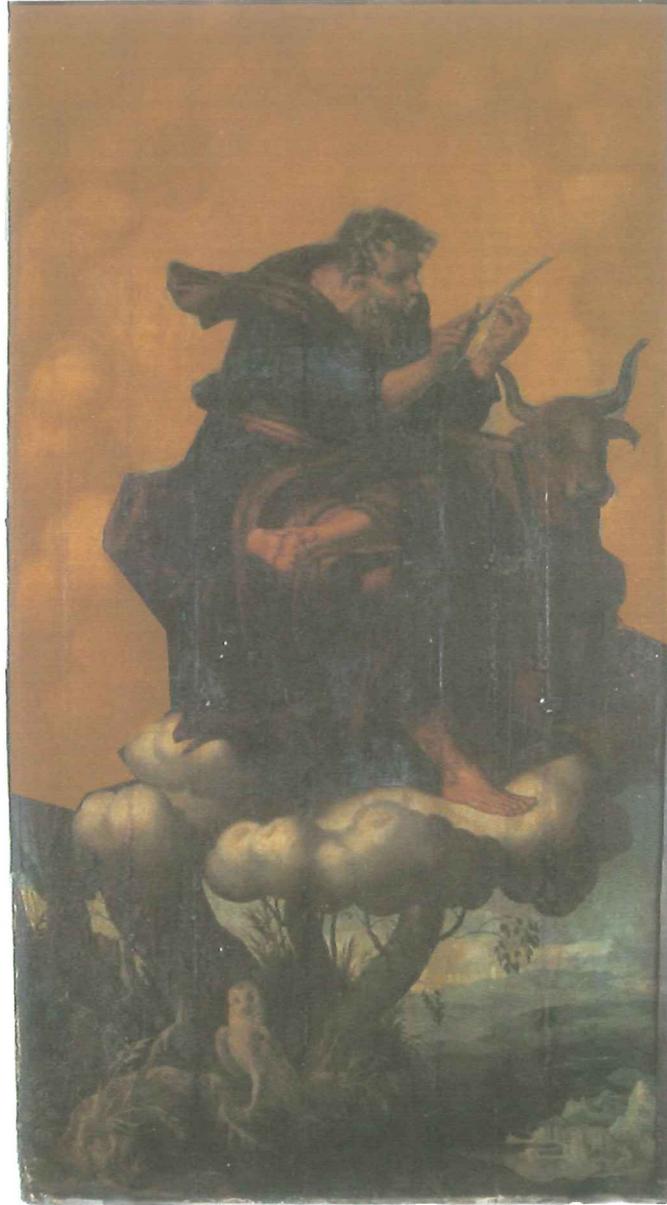
REPINTES CUBRIENDO CASI TODA LA SUPERFICIE

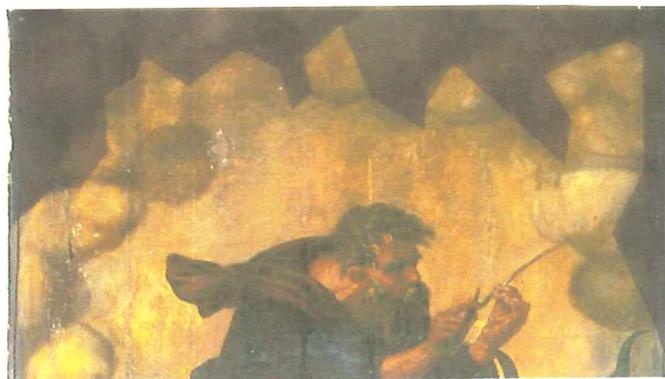
REPINTES PARCIALES DEBAJO DE LOS ANTERIORES

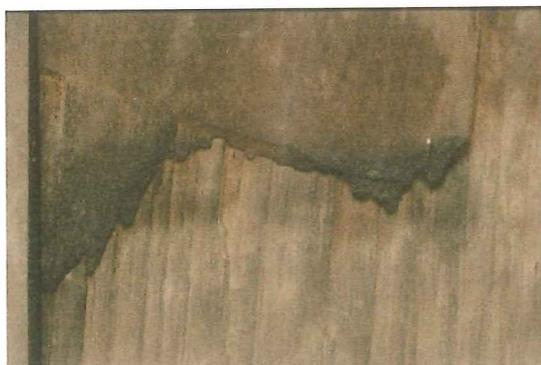
Fig. 2 – Reverso: pudrición parda

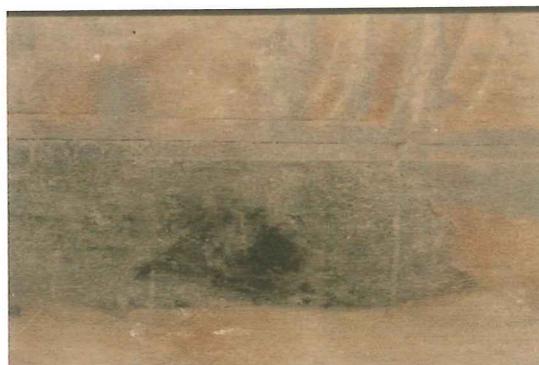
Fig. 3 – Reverso: pudrición parda

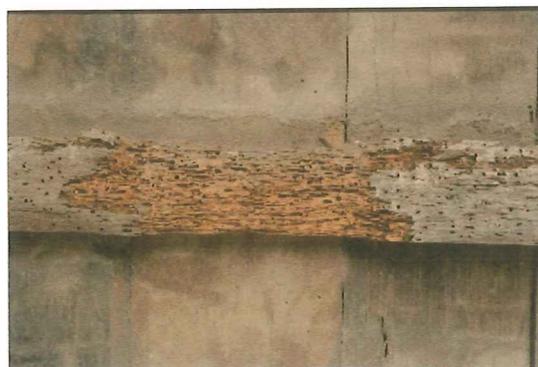
Fig. 4 – Travesaño: carcomido por insectos

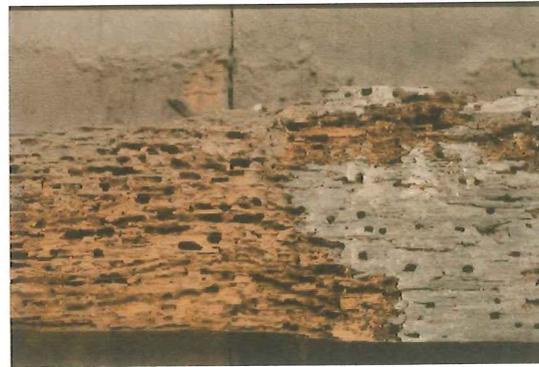
Fig. 5 - - Travesaño: carcomido
