**INFORME PRELIMINAR DEL ESTADO DE
CONSERVACIÓN Y PROPUESTA DE
TRATAMIENTO
“ Santa Ana y la Virgen “
Fuenteheridos, Huelva.**

Noviembre, 2001.

1.1. **Título u objeto.** Santa Ana y la Virgen.

1.3.3. Inmueble: Iglesia parroquial del Espíritu Santo.

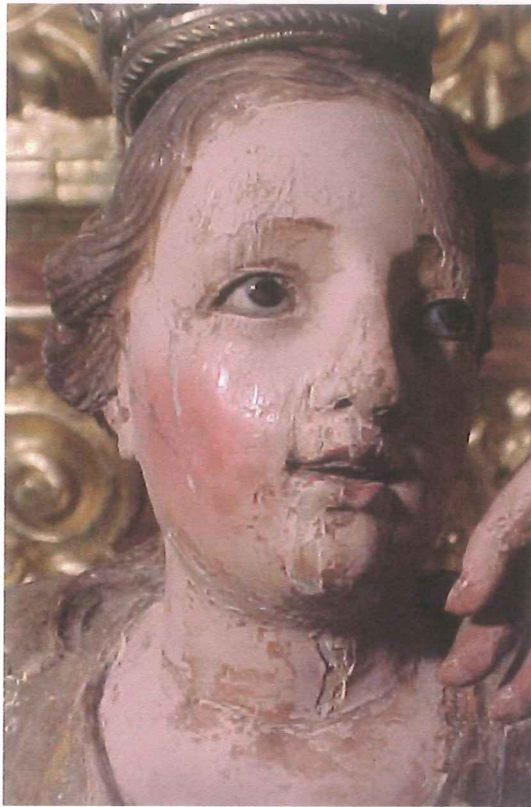
Las carnaciones se encuentran parcialmente limpias con restos de repintes que cubrían las pérdidas policromas o quizás sean restos de una repolicromías de estas zonas, cabezas y manos.

Las lagunas de preparación y policromía observadas en las imágenes vienen provocadas por la falta de adhesión de estos estratos al soporte. Este deterioro en las vestimentas es generalizado por toda la superficie. En la cabeza de la Virgen se localizan principalmente en la nariz, párpados superiores y cuello. En la cabeza de Santa Ana se localizan en la nariz y párpado del ojo izquierdo. Las manos de ambas imágenes presentan pequeñas pérdidas y un desgaste de gran importancia en la mano derecha de Santa Ana.

Pérdidas policromas y restos de repintes. Imagen de la Virgen.

- Fijación de la policromía.
- Realización del estudio de correspondencia de la policromía de las carnaciones y ropajes.
- Realización de tests de limpieza.
- Limpieza de la policromía.
- Eliminación de repintes.
- Estucado de las lagunas existentes con materiales afines al original.
- Reintegración cromática de las lagunas y desgastes existentes en la policromía, con materiales reversibles (acuarelas y/o pigmentos al barniz).
- Aplicación de capa de protección.

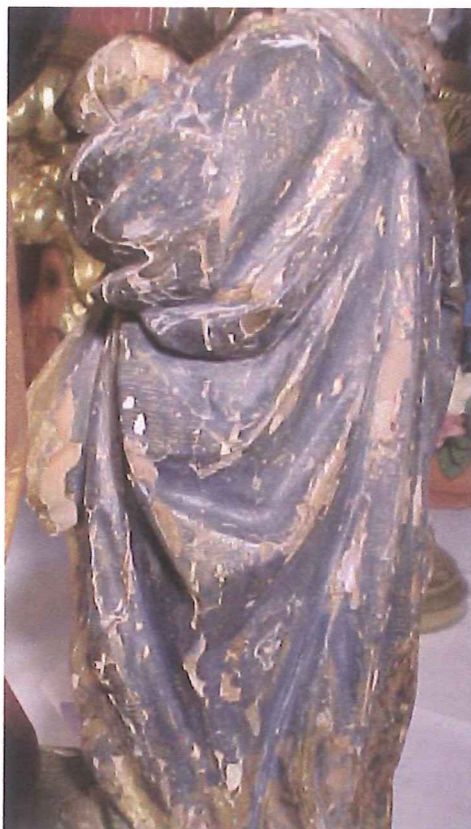
Pérdidas de policromía. Vista lateral de la imagen de la Virgen.

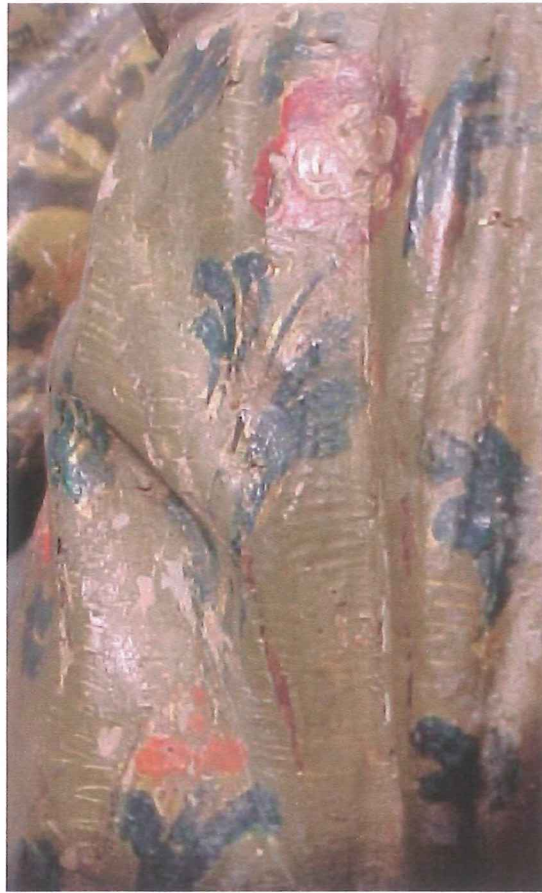
La obra ha sido objeto de varias intervenciones encaminadas a reponer pérdidas de policromía. Se detectan reposiciones con pan de oro y otros posteriores con purpurina. En el vestido de la Virgen están retocados muy burdamente los motivos decorativos.

Repintes sobre los elementos decorativos.
Detalle del vestido de la imagen de la Virgen.

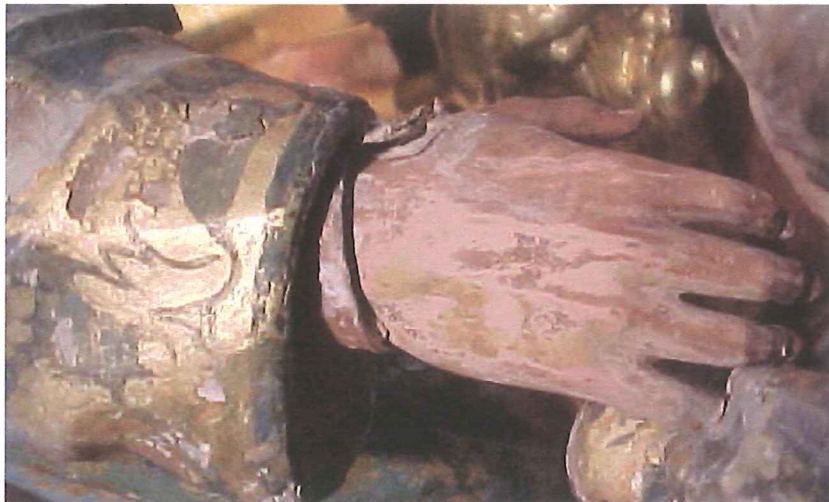
Desgastes y restos de repintes en la policromía. Mano derecha de la imagen de Santa Ana.

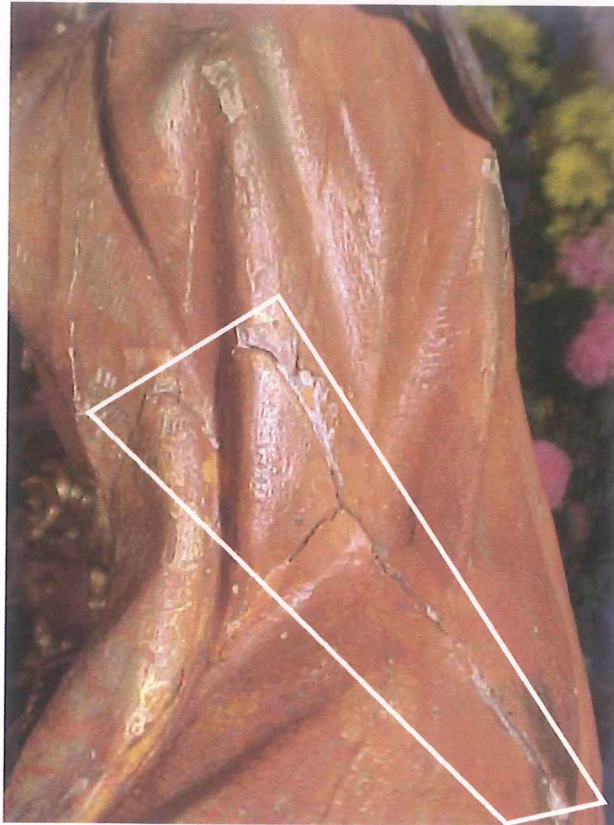
El soporte presenta una serie de alteraciones consistente en una serie de grietas localizadas en la unión de algunos elementos. Estas alteraciones están provocadas por los movimientos de contracción y dilatación de la madera, siendo más numerosas e importantes en la imagen de Santa Ana.

Son destacables una serie de fisuras localizadas en el torso y en lateral derecho e izquierdo del manto. En esta última zona se observa una ligera deformación en una de las piezas que forman el velo.

Grietas en las uniones de piezas.

- Revisión de los ensamblados de las diferentes piezas que forman la talla.
- Consolidación y sellado de las fisuras.

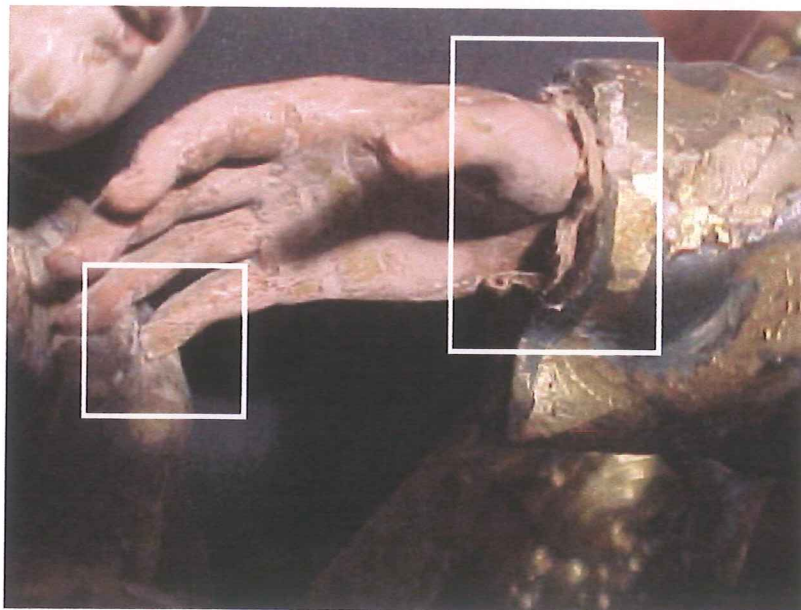
La mano derecha es una pieza independiente y se encuentra separada de la muñeca, actualmente se fija al antebrazo con la ayuda de papel.

El único elemento desaparecido del soporte es el dedo meñique de la mano derecha de Santa Ana.

Pérdida de fragmento y separación de piezas.
