MEMORIA FINAL DE INTERVENCIÓN

**SANTA ANA, LA VIRGEN Y EL NIÑO  
PARROQUIA DE SAN SEBASTIÁN. PEDRERA  
(SEVILLA)**

Octubre, 2014

Instituto Andaluz del Patrimonio Histórico  
**CONSEJERÍA DE EDUCACIÓN, CULTURA Y DEPORTE**

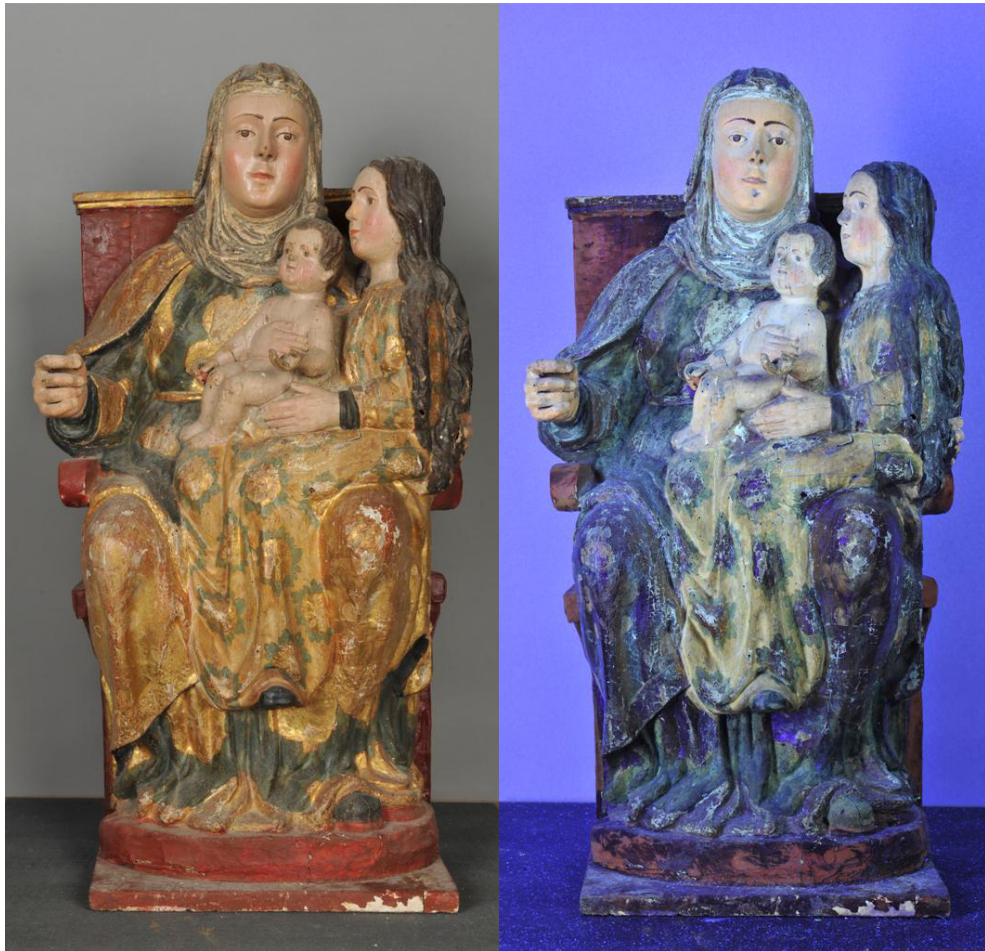
Figura IV.2.4

En la imagen con luz ultravioleta se observan zonas con diferentes tonalidades que se deben a diferentes intervenciones. Las áreas más oscuras y violetas, sobre las encarnaduras y estofados, denotan retoques de color más recientes, aplicados sobre la capa anterior.

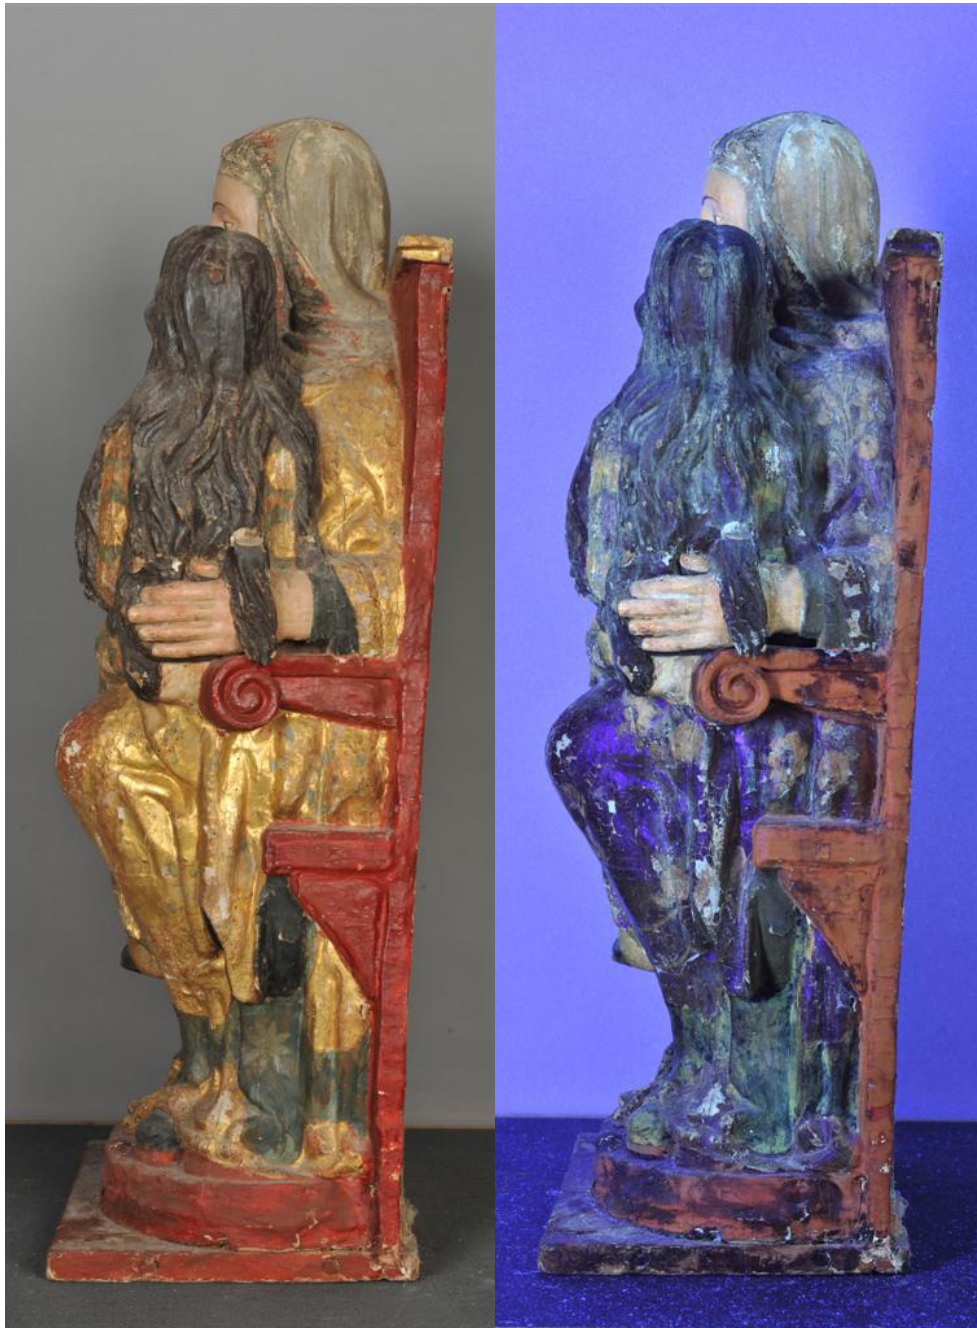
Figura IV.2.5

En la imagen con luz ultravioleta se observan zonas con diferentes tonalidades que se deben a diferentes intervenciones. Las áreas más oscuras y violetas, sobre las encarnaduras y estofados, denotan repintes y capas de barniz más recientes, aplicados sobre la capa anterior.

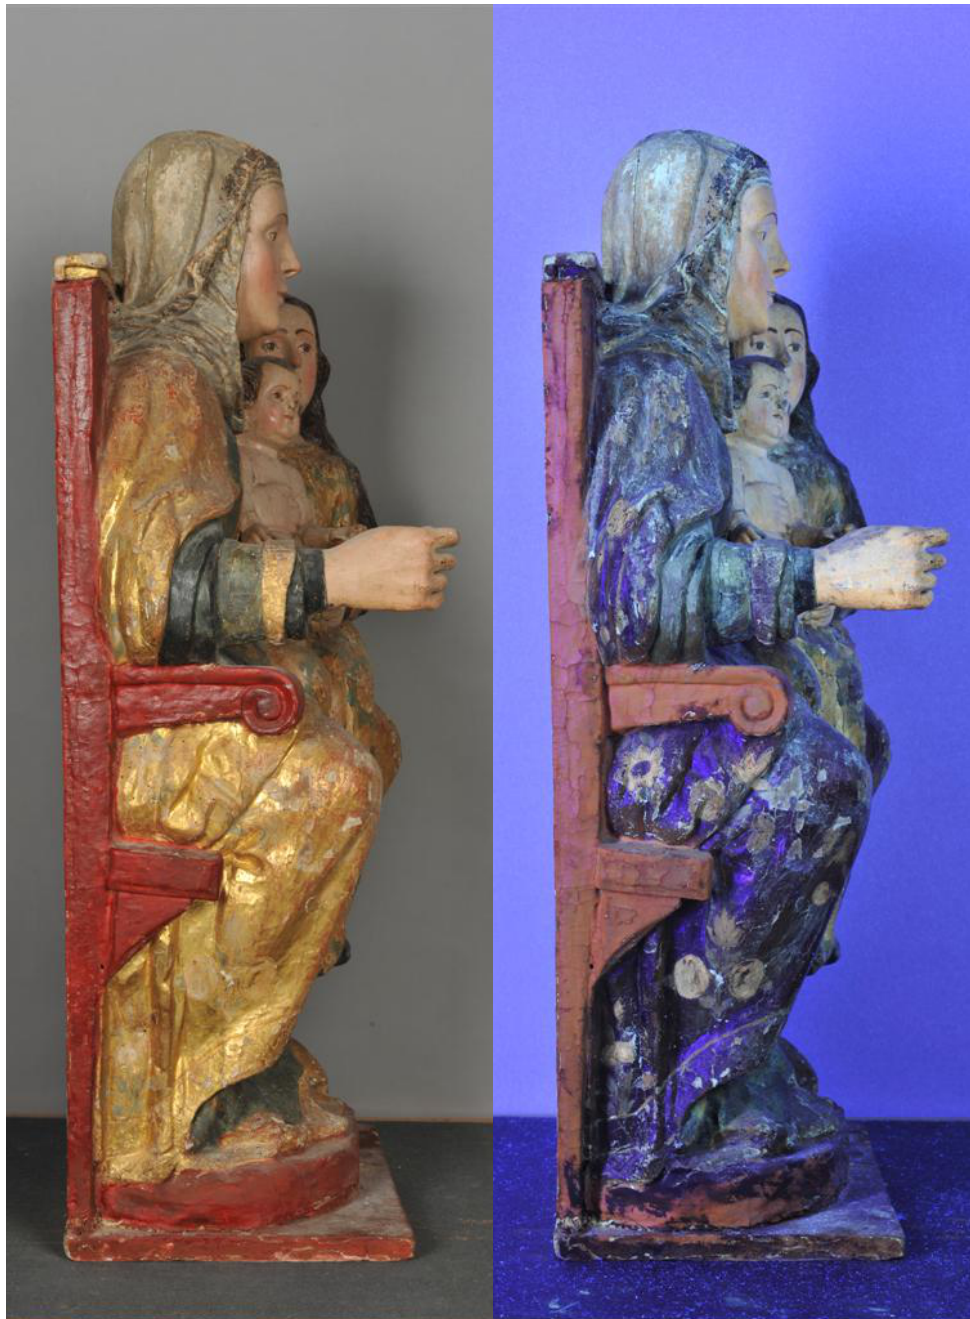
Figura IV.2.6

En la imagen con luz ultravioleta se observan zonas con diversas tonalidades que se deben a diferentes intervenciones. Las áreas más oscuras y violetas, sobre las encarnaduras y estofados, denotan repintes y capas de barniz más recientes, aplicados sobre la capa anterior.

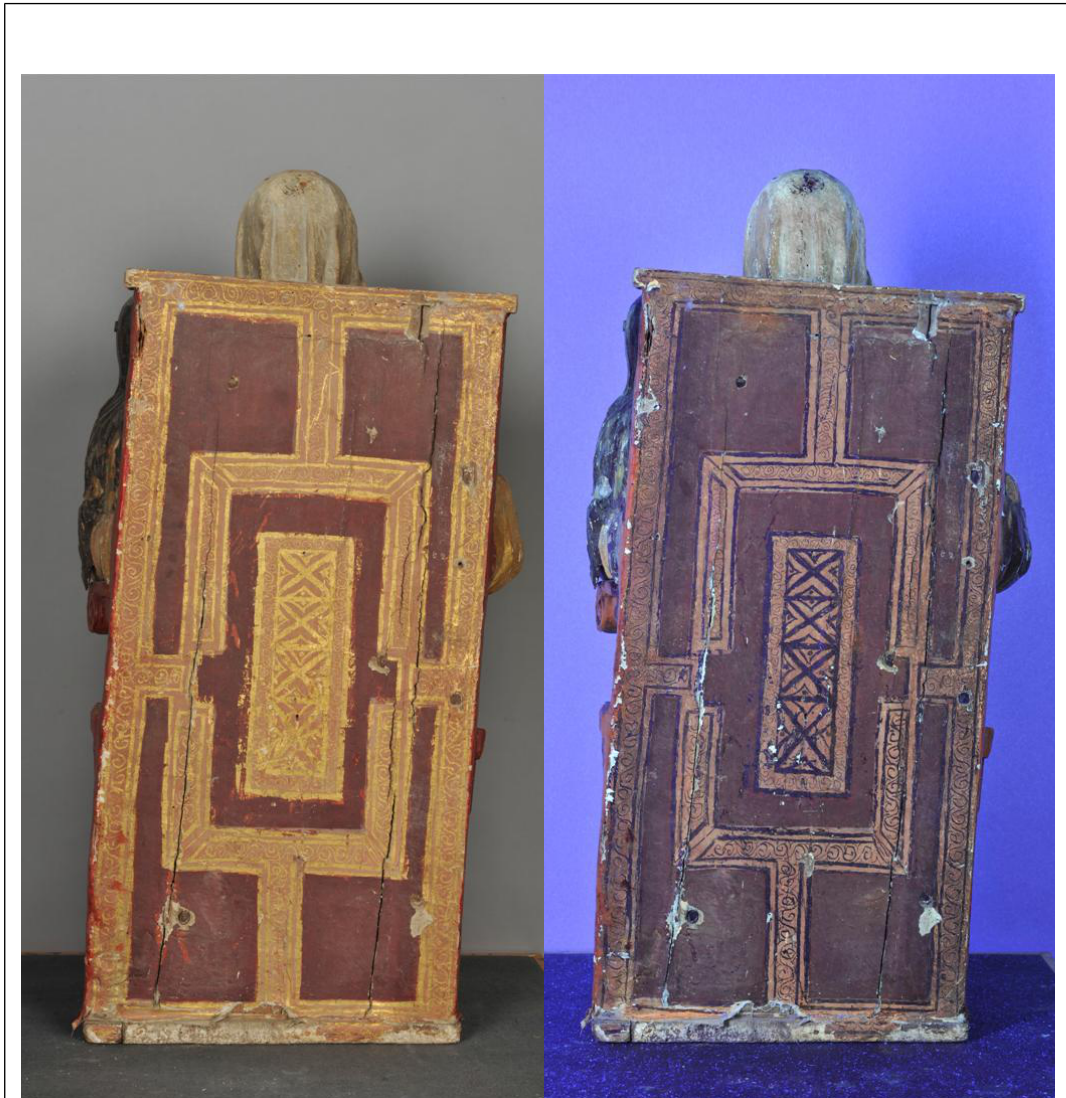
Figura IV.2.7

En la imagen con luz ultravioleta se observan zonas con diferentes tonalidades que se deben a diferentes intervenciones. Las zonas más oscuras y violetas denotan retoques de color y barnices más recientes, aplicados sobre la capa anterior.

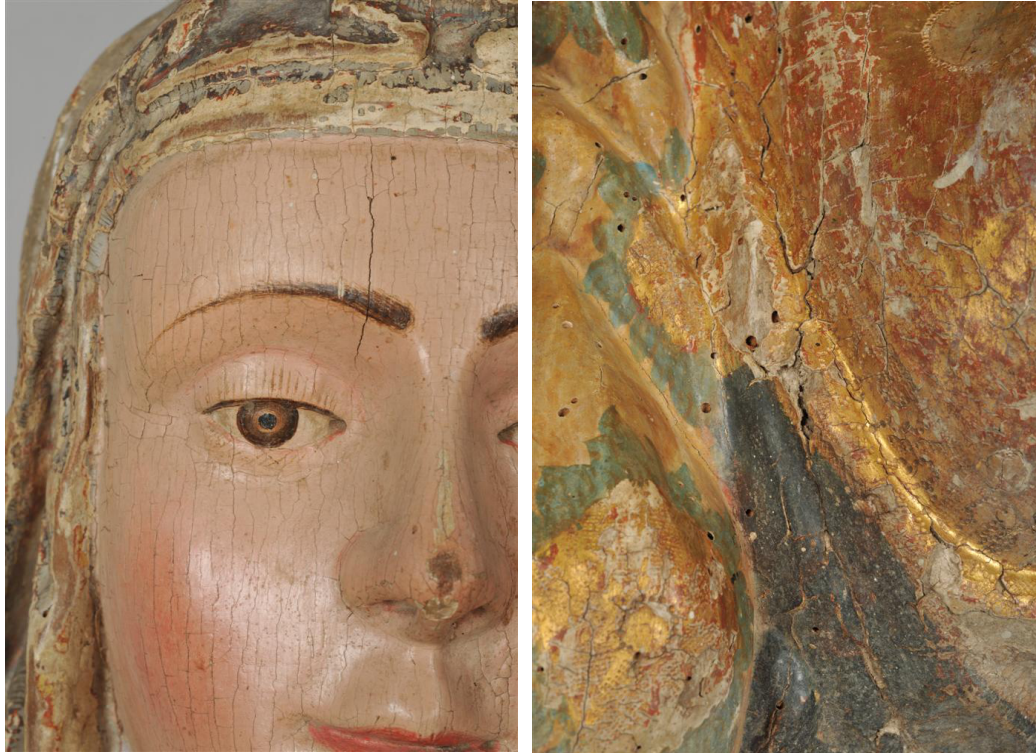
Figura IV.2.10

Detalles de la diferencia entre el cuarteado de las policromías y el de las vestiduras. En la cara de la Santa Ana se aprecian claramente las líneas principales en sentido vertical según la disposición de la veta de la madera de base, y las líneas más finas transversales que forman la retícula. En las vestiduras observamos que no hay líneas dominantes y que la retícula que forma es más irregular y de tamaño mayor.

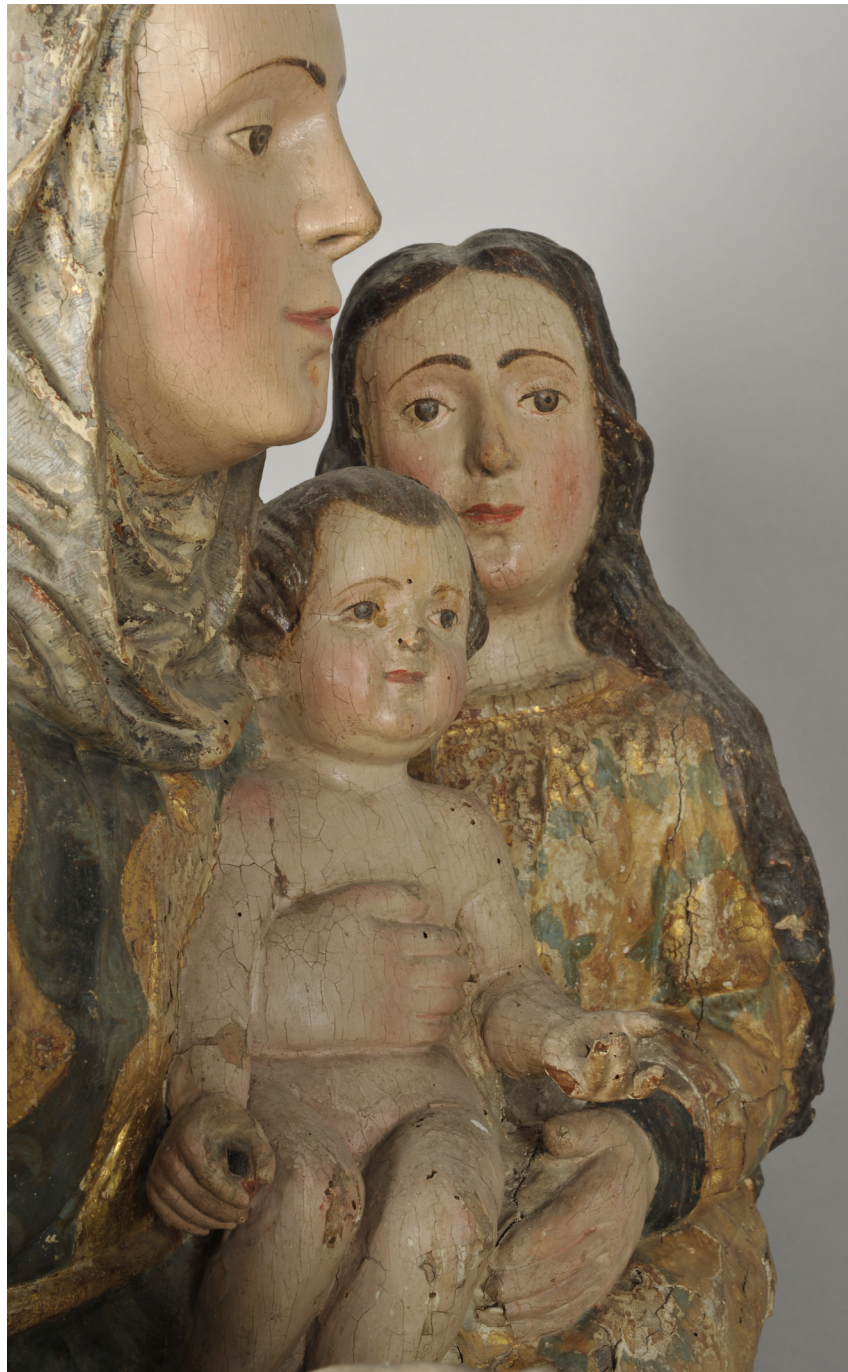
Figura VI.1

Detalle del estado de conservación general del grupo escultórico. Se pueden observar los depósitos superficiales, la alteración y las acumulaciones de barnices y los repintes.

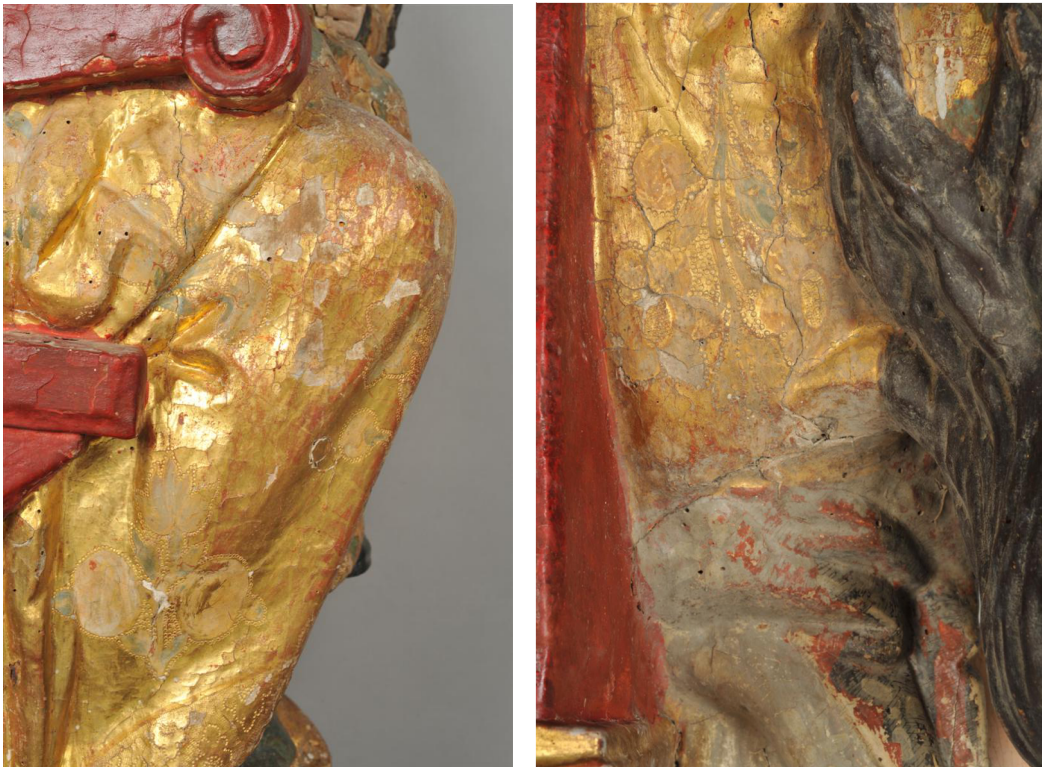
Figura VI.2

Detalles de las abrasiones, arañazos y pérdidas de conjunto estratigráfico .

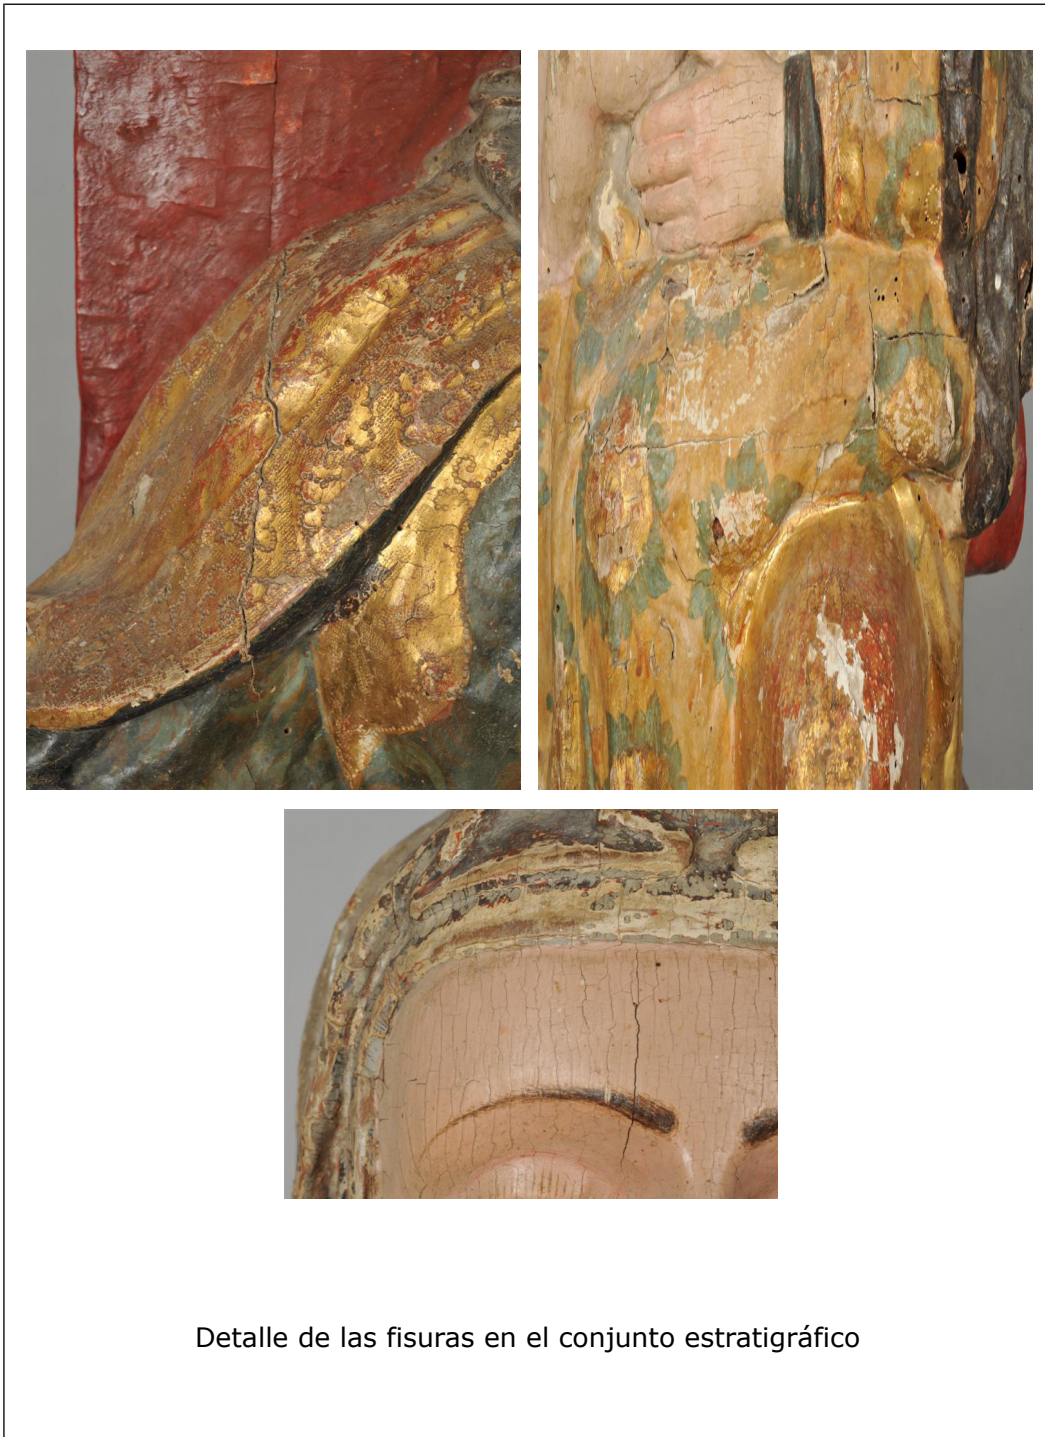
Figura VI.3

Detalle de las fisuras en el conjunto estratigráfico

Es por todo ello que se han podido neutralizar algunos deterioros que tenían un carácter progresivo. En relación a las fisuras localizadas en los ensamblajes, y aunque se hayan estabilizado y consolidado, es conveniente revisarlas periódicamente, debido a los continuos cambios de volumen que se producen en la escultura.

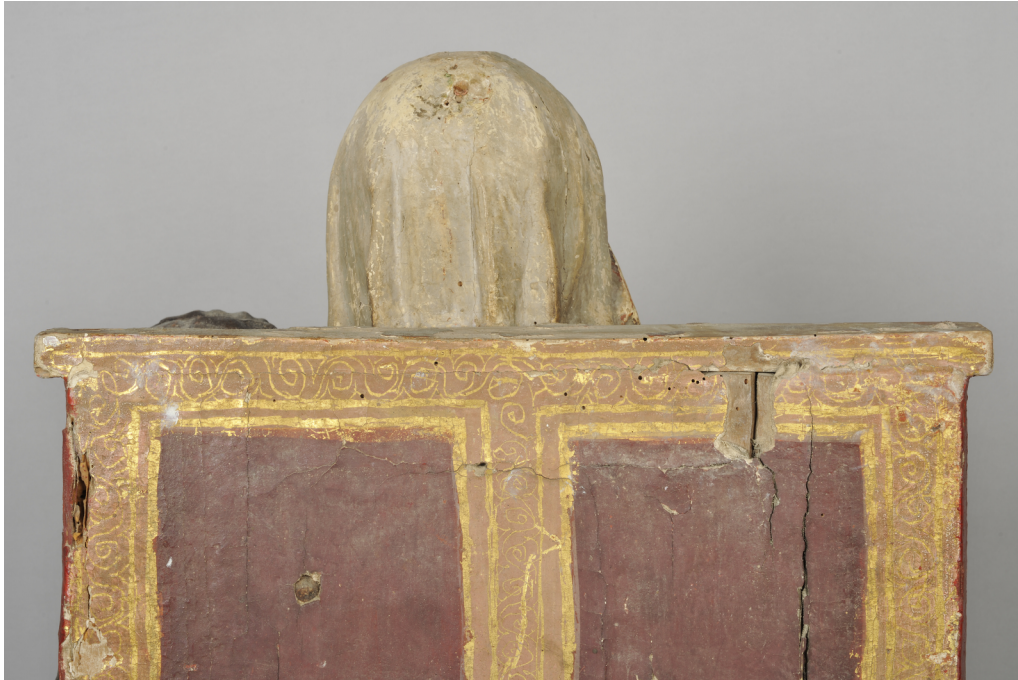
Figura VI.4

Detalle de las fisuras y de las pérdidas de soporte (falta de los remates del respaldo del sillón y de las producidas por el ataque de xilófagos).

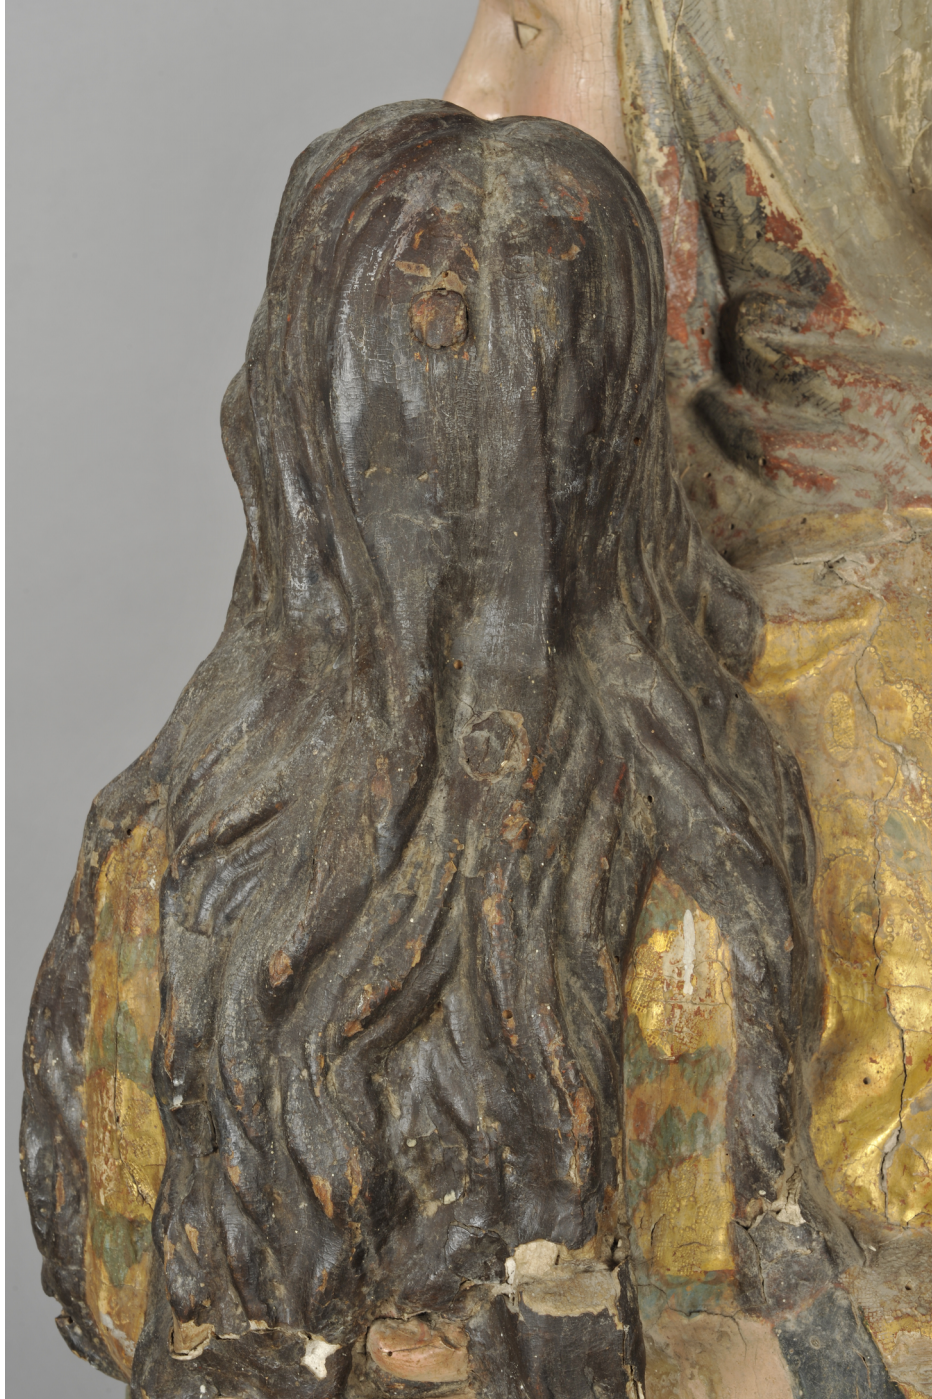
Figura VI.5

Detalle de la rotura del mechón del cabello de la Virgen y de las rotura del conjunto estratigráfico por el empuje de las cabezas de las espigas.

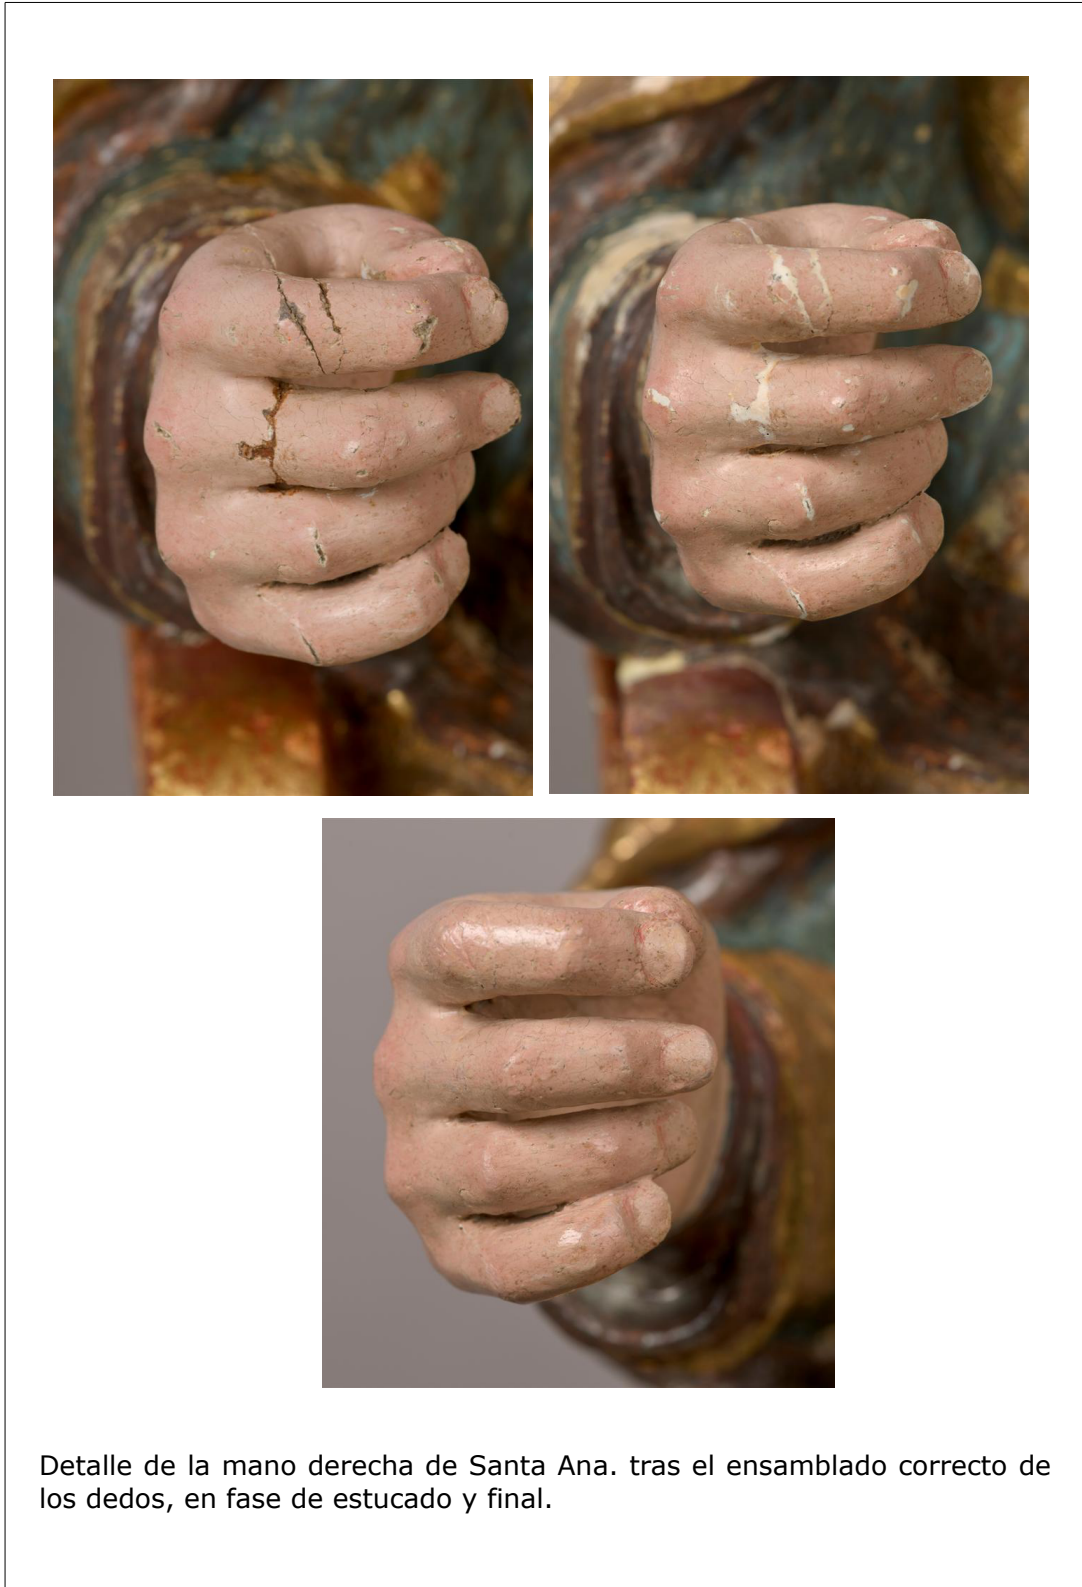
Figura VIII.2

Los dedos índice y corazón de la mano derecha de Santa Ana presentaban fracturas mal encoladas al haber desplazamiento de los bordes.

Detalle de la mano derecha de Santa Ana. tras el ensamblado correcto de los dedos, en fase de estucado y final.

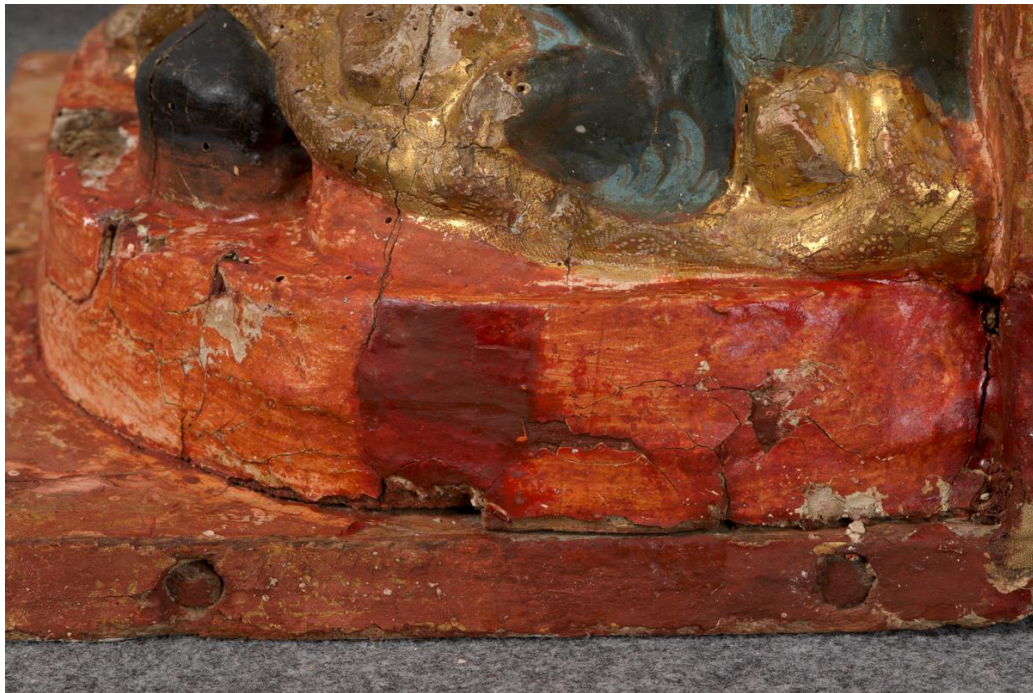
Figura VIII.4

Detalle de testigo de inverso en la fase de limpieza del sillón y peana. Se evidencian los daños enmascarados por los repintes superpuestos.

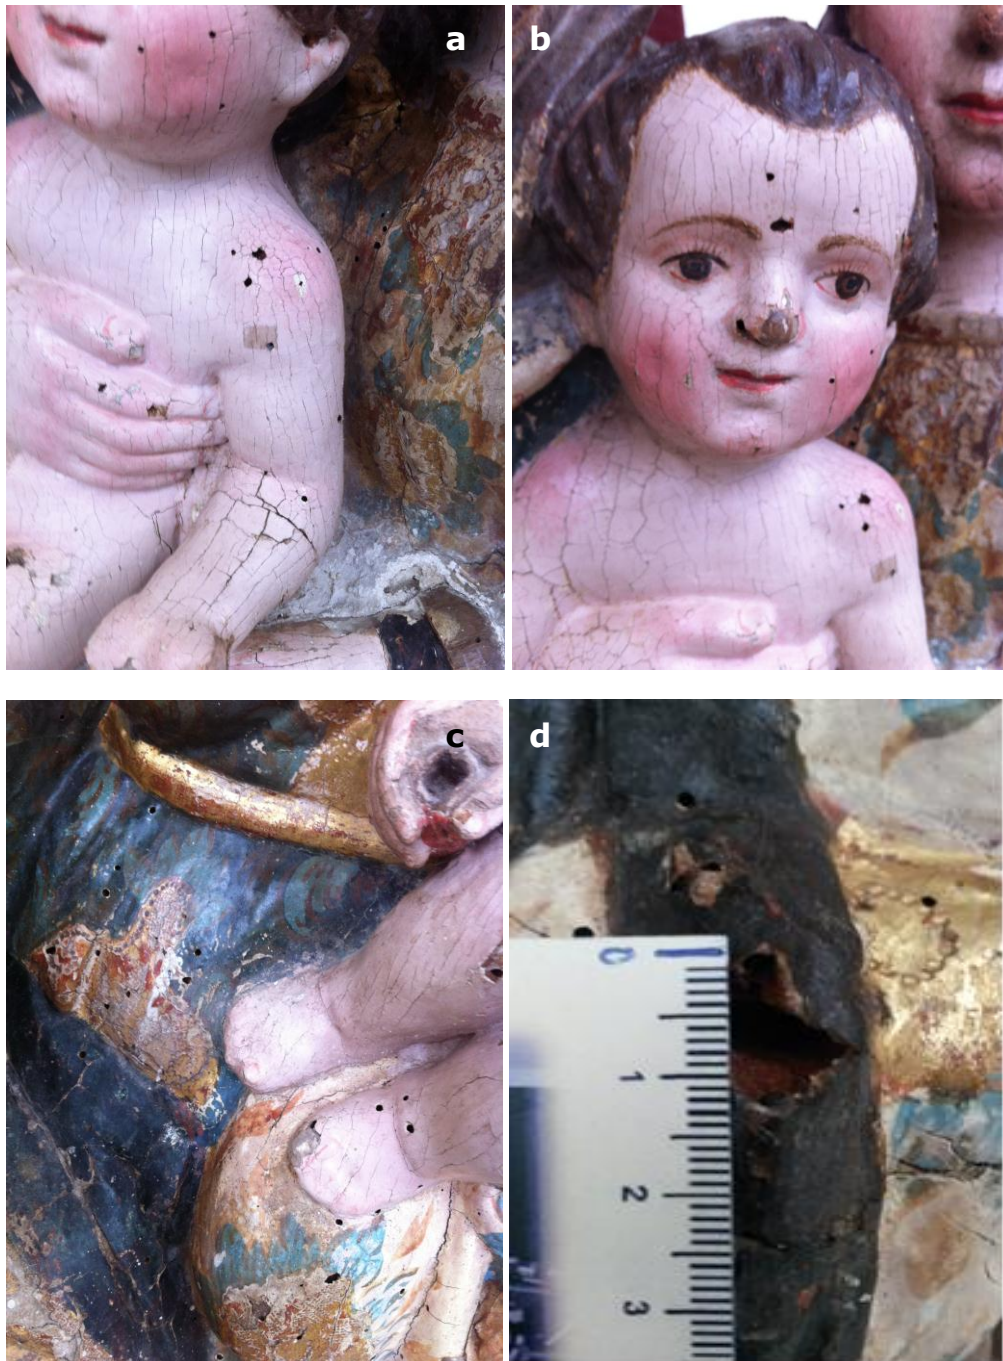
Figura 2. Orificios de salida repartidos por distintas zonas de la talla.

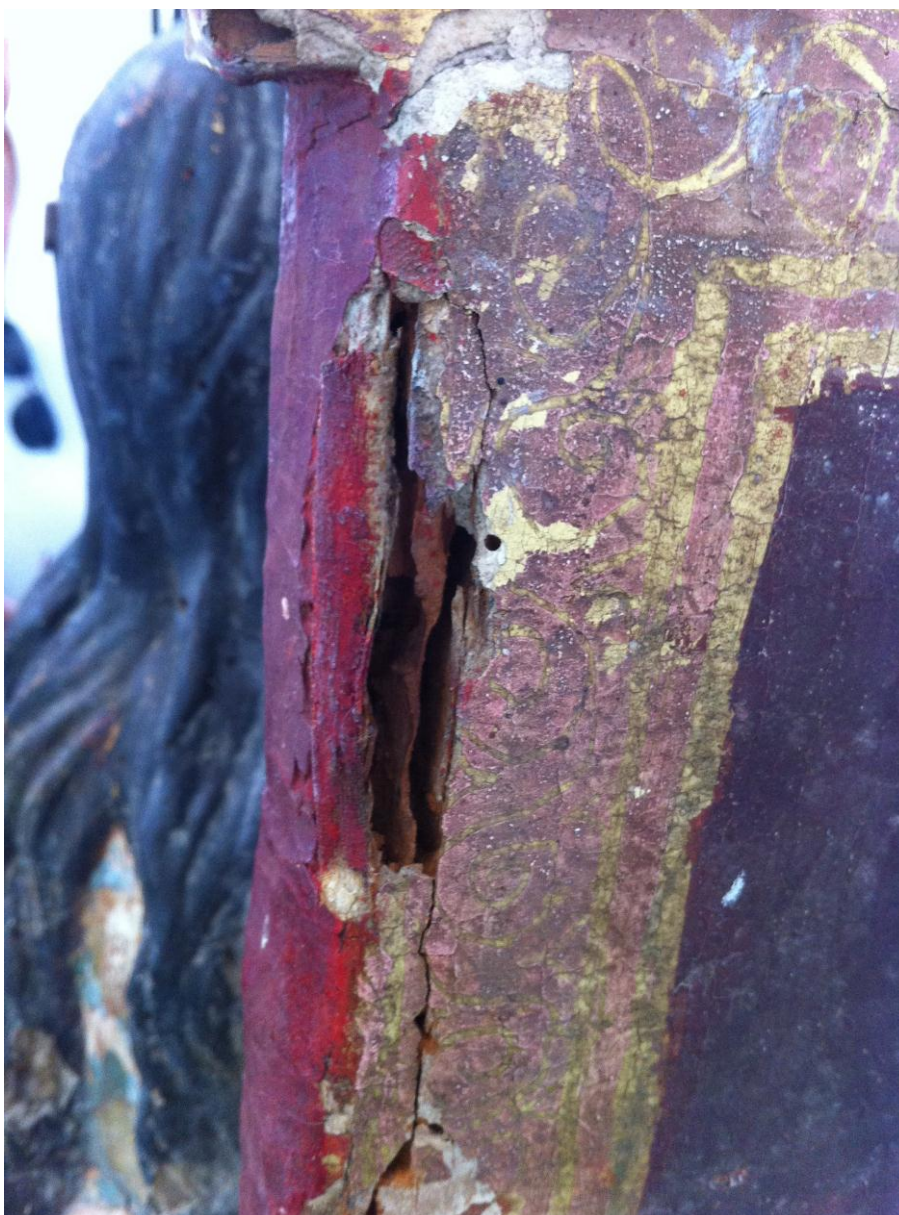
Figura 3. Galerías de sección ovalada localizadas en la zona posterior de la talla

En este último caso no se puede asegurar que el responsable del daño pertenezca a dicha familia, ya que no se dispuso de ningún ejemplar para su estudio. La determinación se ha basado en las observaciones efectuadas, en el tamaño de las galerías y en el tipo de serrín hallado en su interior.
