PROYECTO DE INTERVENCIÓN

VIRGEN DE BELEN

ALONSO CANO

CATEDRAL DE SEVILLA

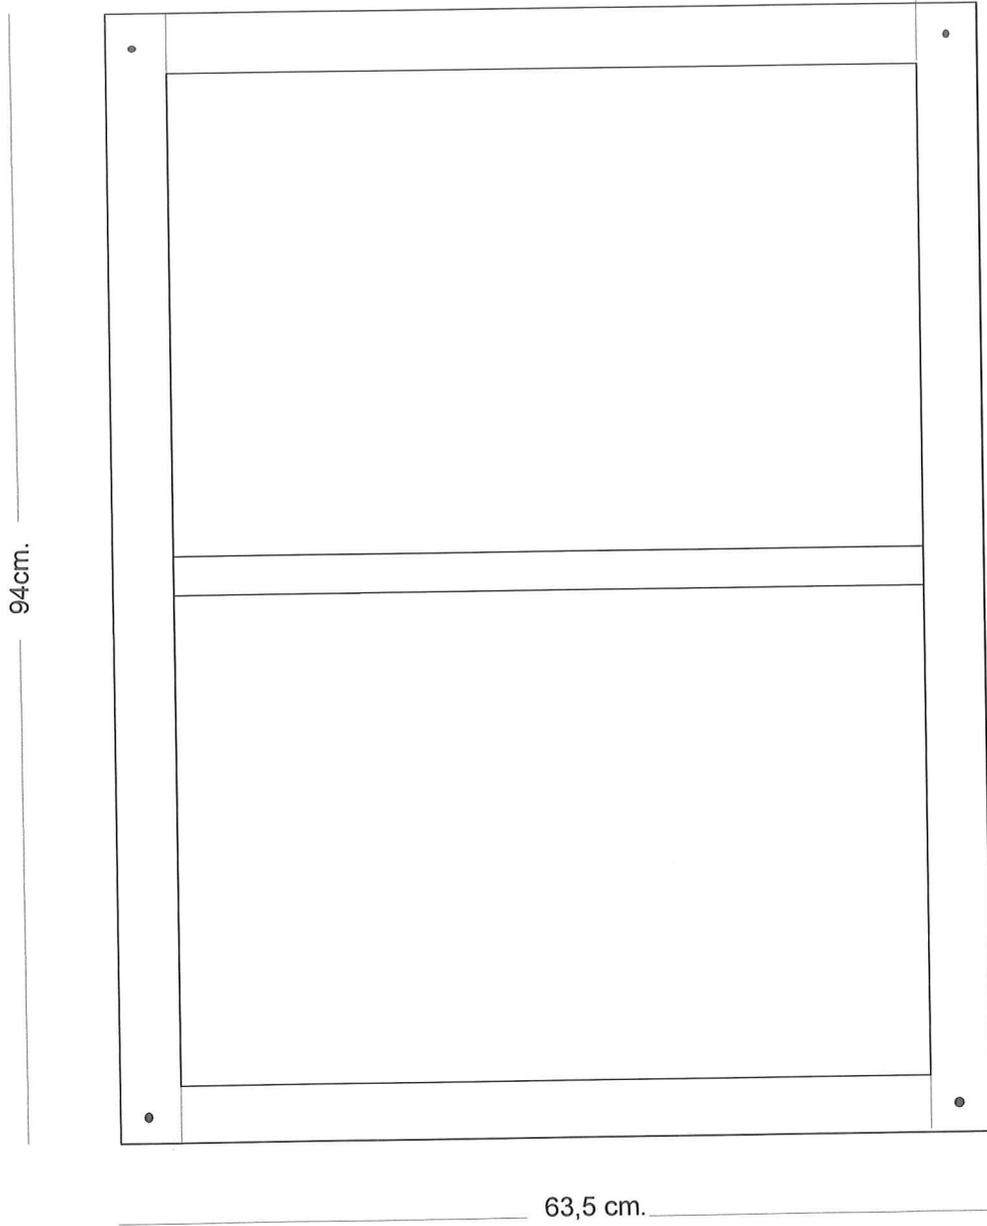
GRÁFICO N° 1

El bastidor es muy simple. Presenta una estructura con la madera machihembrada en los ángulos y sin caja para cuñas.

Presenta formato rectangular y está formado por cinco piezas: Cuatro listones perimetrales y un travesaño central.

Los ensambles son machihembrado sujetos con una espiga central de madera.

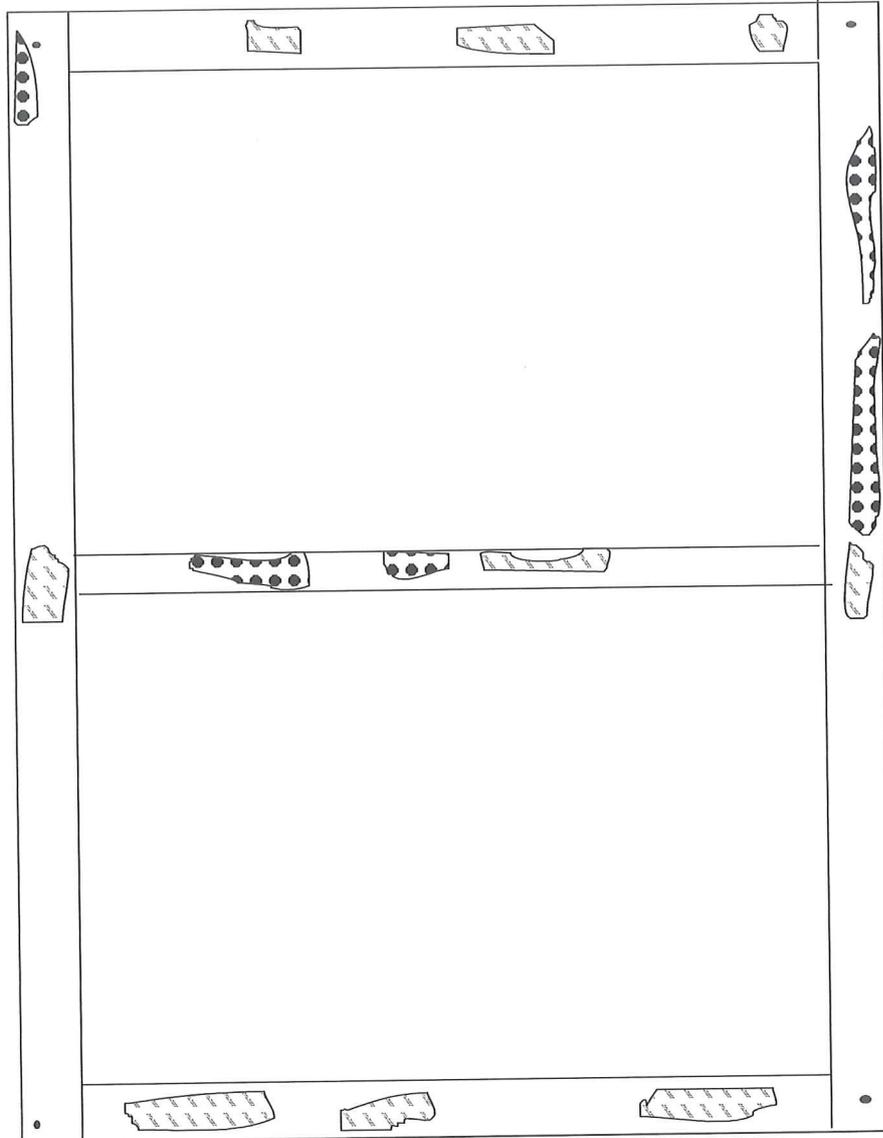
GRÁFICO N° 2

Las únicas lesiones que presenta son pequeñas erosiones y roces producidos por las herramientas utilizadas en el montaje y desmontaje de la obra de la capilla.

También presenta un agujero en el listón izquierdo, si miramos por el reverso, que se sitúa en la mitad superior.

Erosiones

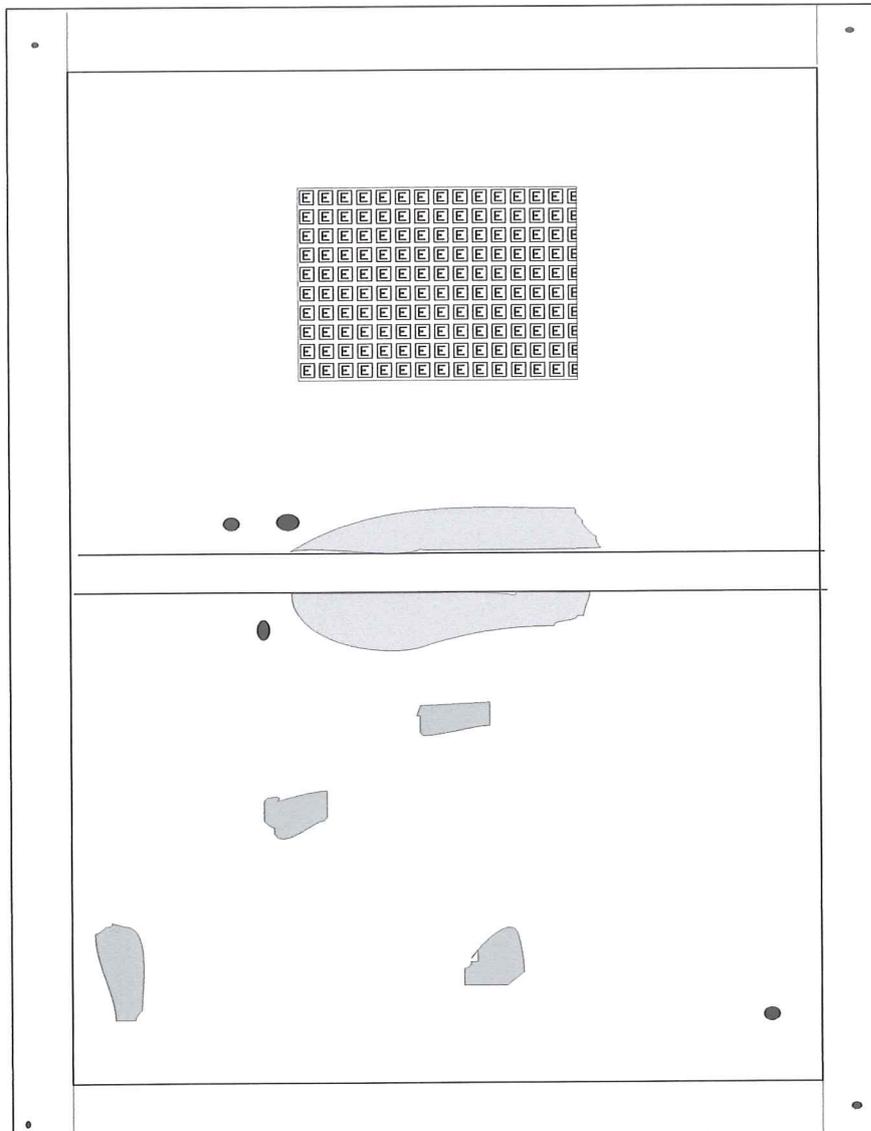
GRÁFICO N° 3

Solo presenta acumulaciones de la gacha utilizada como adhesivo, debido a que los bordes del lienzo del reentelado están pegados al bastidor en todo el perímetro. También presenta numerosas manchas oscuras de restos de pintura al óleo.

Manchas

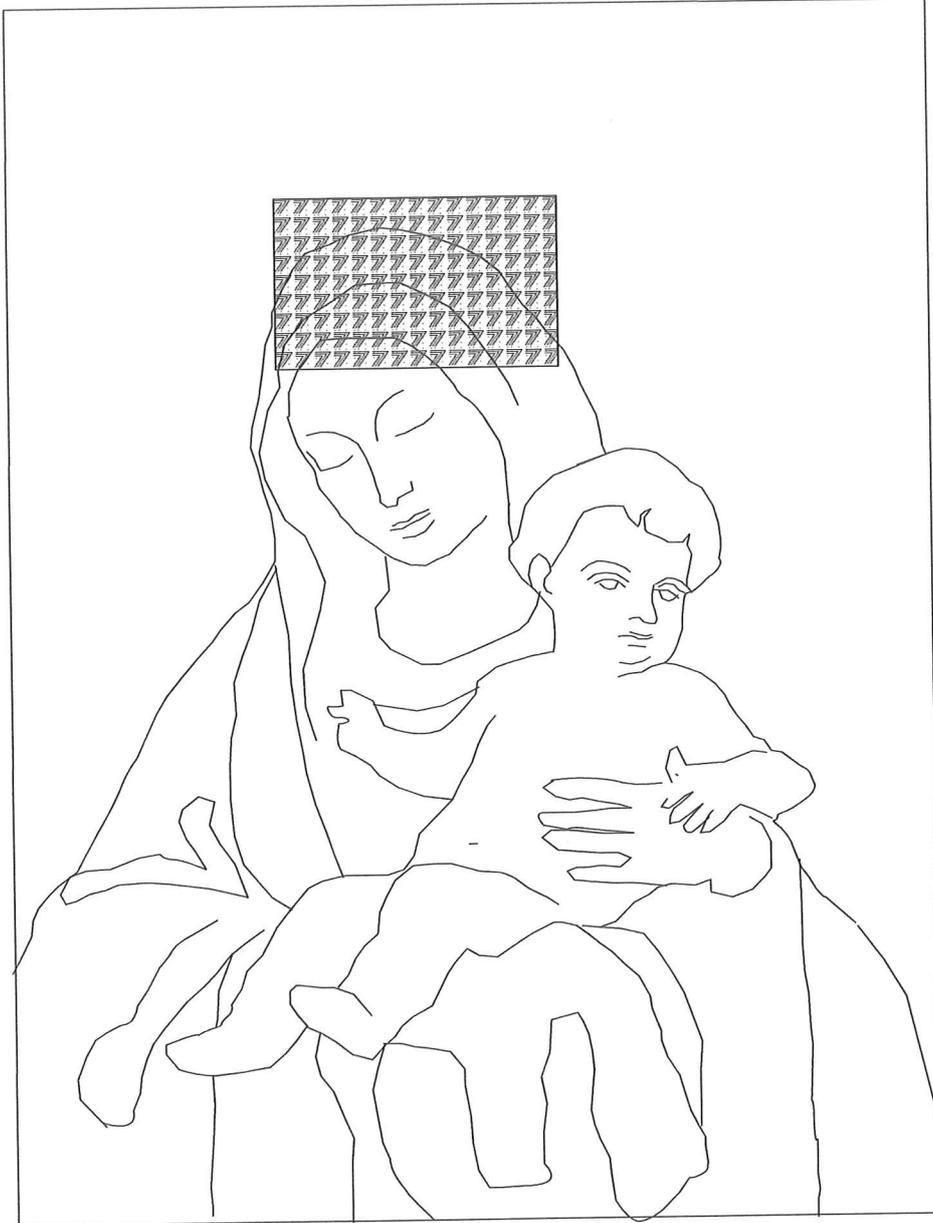
GRÁFICO N° 4

Presenta una ligera deformación de forma rectangular.

Esta deformación se ha producido por la fuerza ejercida por el adhesivo utilizado para pegar sobre la tela del reentelado la cuartilla de papel en la que se escribió el texto anteriormente mencionado.

La deformación se localiza en la mitad superior de la obra y coincide con la cabeza de la Virgen.

Deformación

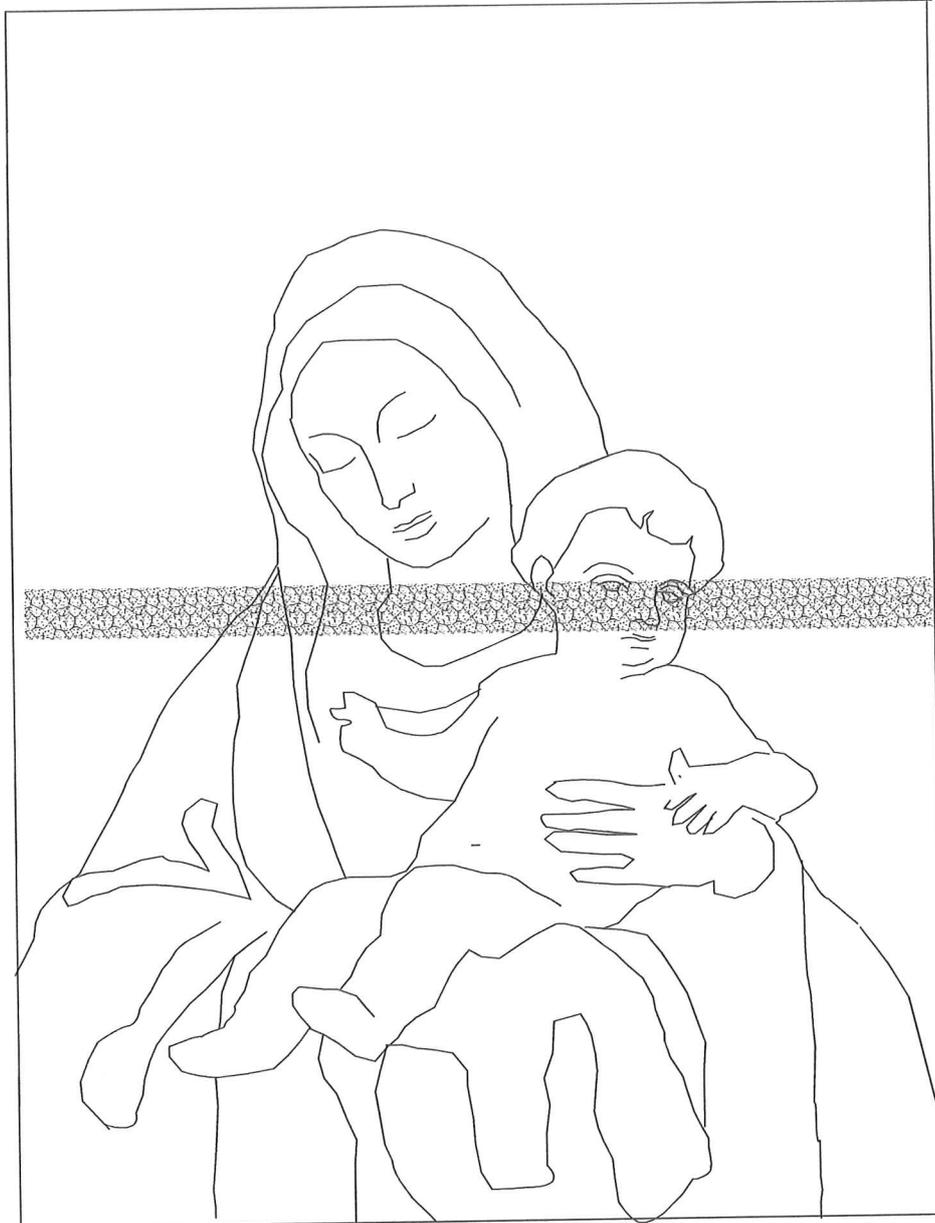
La influencia del soporte afecta en forma de craquelados a todos los estratos en su conjunto.

Los cuarteados de la preparación se han producidos conjuntamente con las capas de pintura.

Estos craquelados se manifiestan de forma diferente, según el grosor de los estratos. En la zona central de la pintura se han formado marcas lineales horizontalmente en coincidencia con las aristas del listón que forma el travesaño del bastidor antiguo.

Esta deformación se produjo anteriormente al reentelado actual, puesto que ahora los lienzos que forman el soporte están tensados y no apoyan sobre las aristas del bastidor.

Craquelados

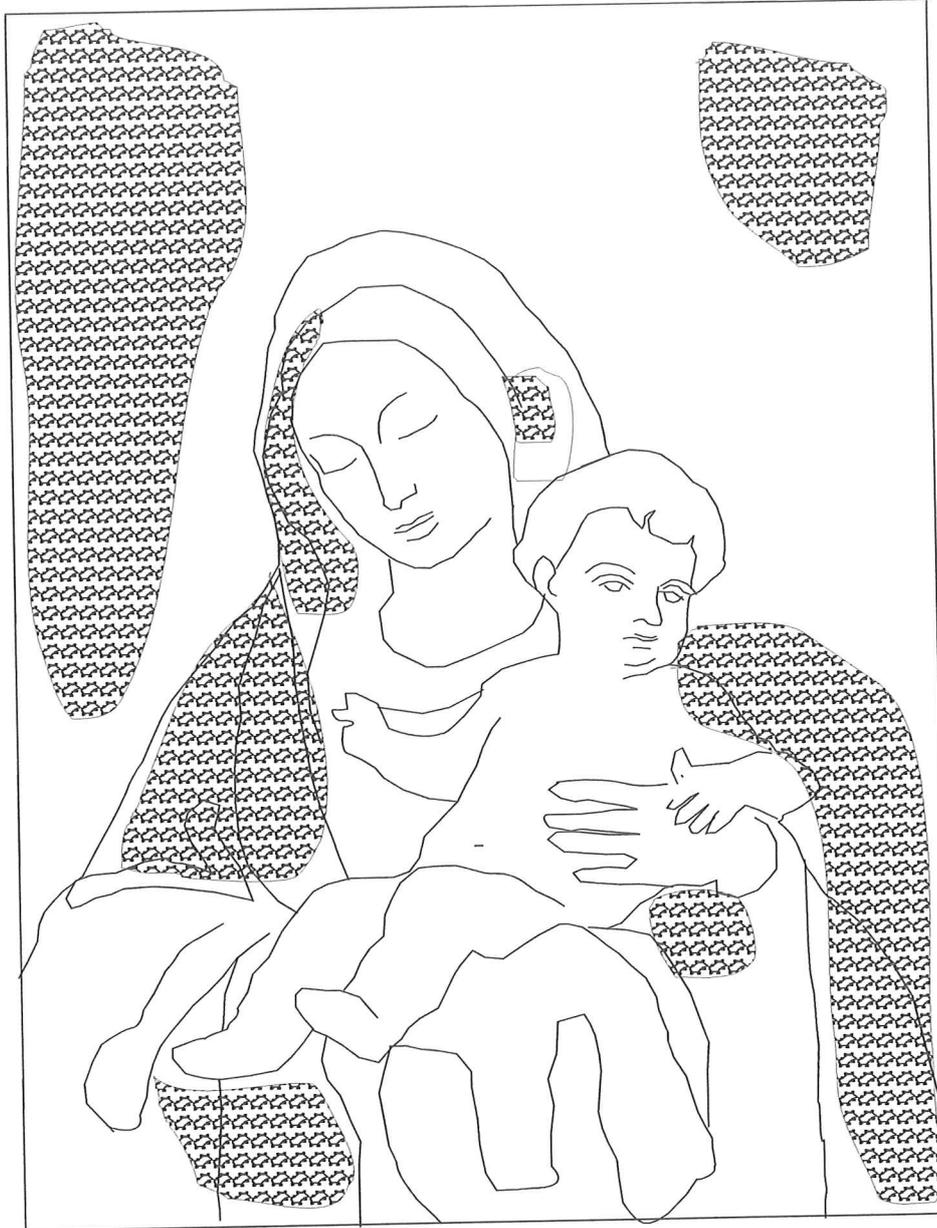
La preparación presentaba conjuntamente con la pintura problemas de adhesión en algunas áreas.

Los fragmentos de pintura mal adheridos se observan perfectamente en las fotografías realizadas a luz rasante.

Las zonas más afectadas son las cercanas al centro de la pintura que presenta problemas en coincidencia con la situación del travesaño del bastidor anteriormente citado.

La pintura si presenta defectos de adhesión como puede apreciarse con toda claridad en la fotografía realizada a luz rasante. La falta de adhesión no se ha producido entre capas de pintura ni entre la pintura y la preparación sino que todos los estratos se levantan conjuntamente del lienzo.

Falta de adhesión

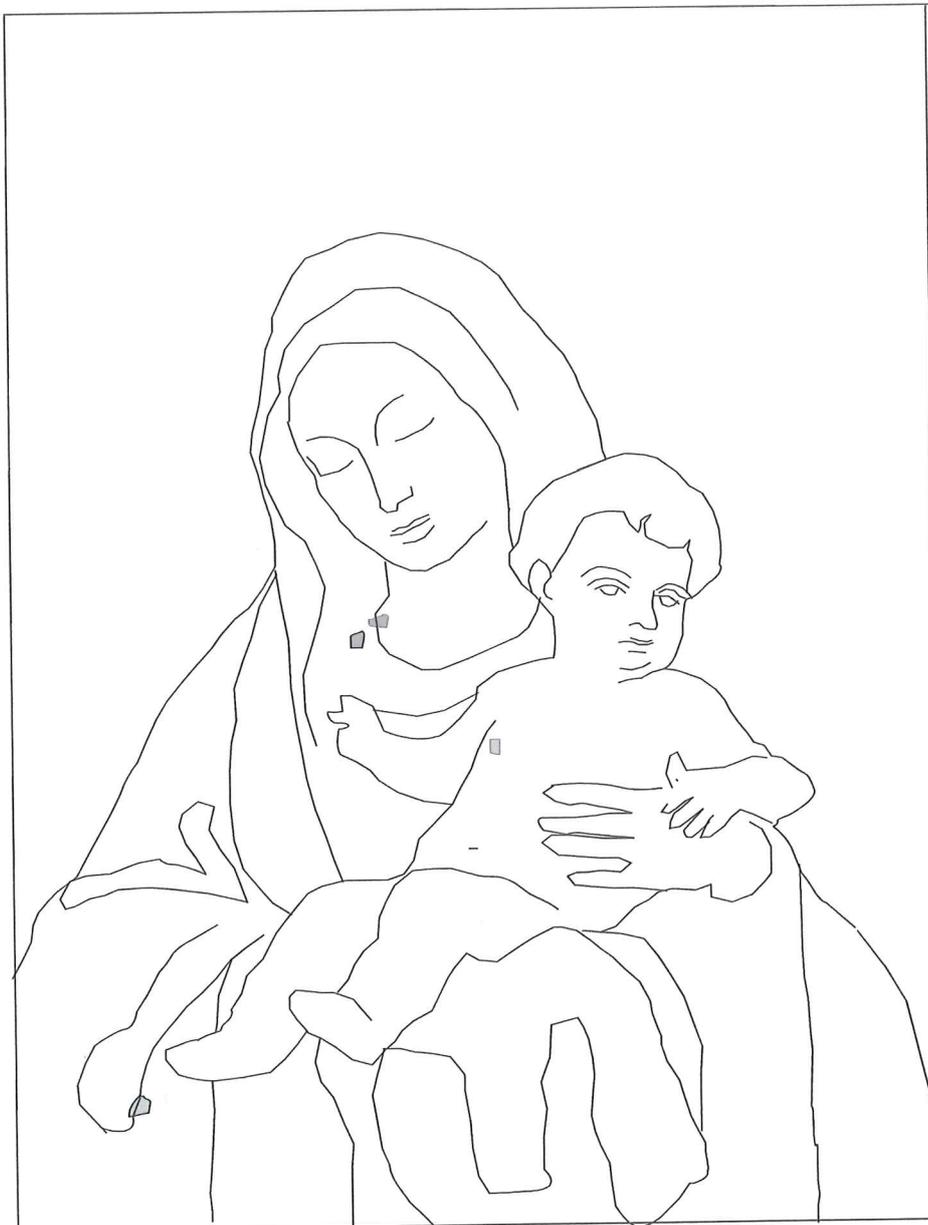
La obra presenta reposición de preparación en forma de estucos de una intervención anterior, estos estucos son blancos y ocupan pequeñas faltas. Se sitúan en el cuello de la Virgen en el en el torso del Niño y en los ropajes azules que cubren el brazo derecho de la Virgen.

Estucos

Actualmente no presentan adhesión al soporte, tendrán que ser levantados y repuestos de nuevo.

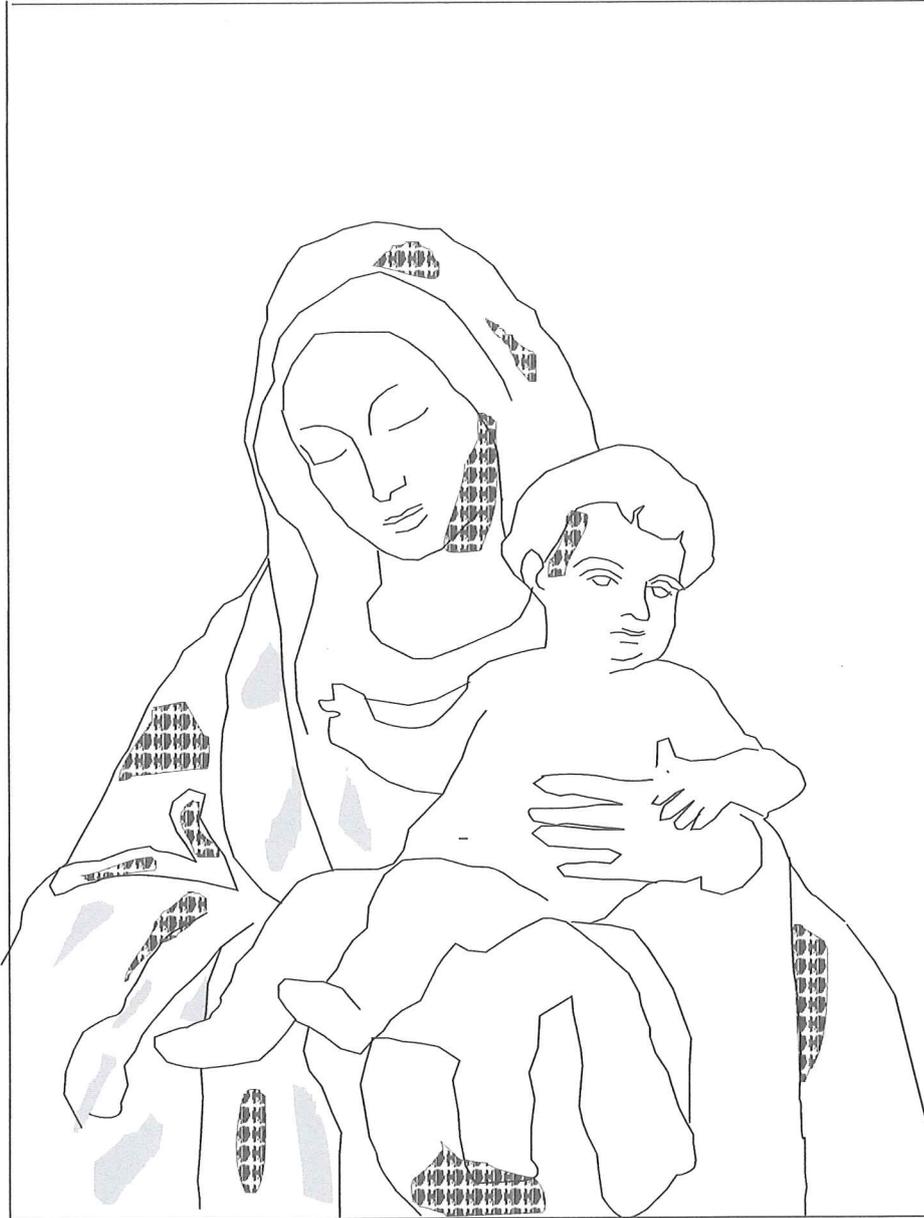
Quedan restos de veladuras en la unión del rostro de la Virgen con el cuello bajo el mentón. Esta zona es la más desgastada del cuadro.

Desgastes

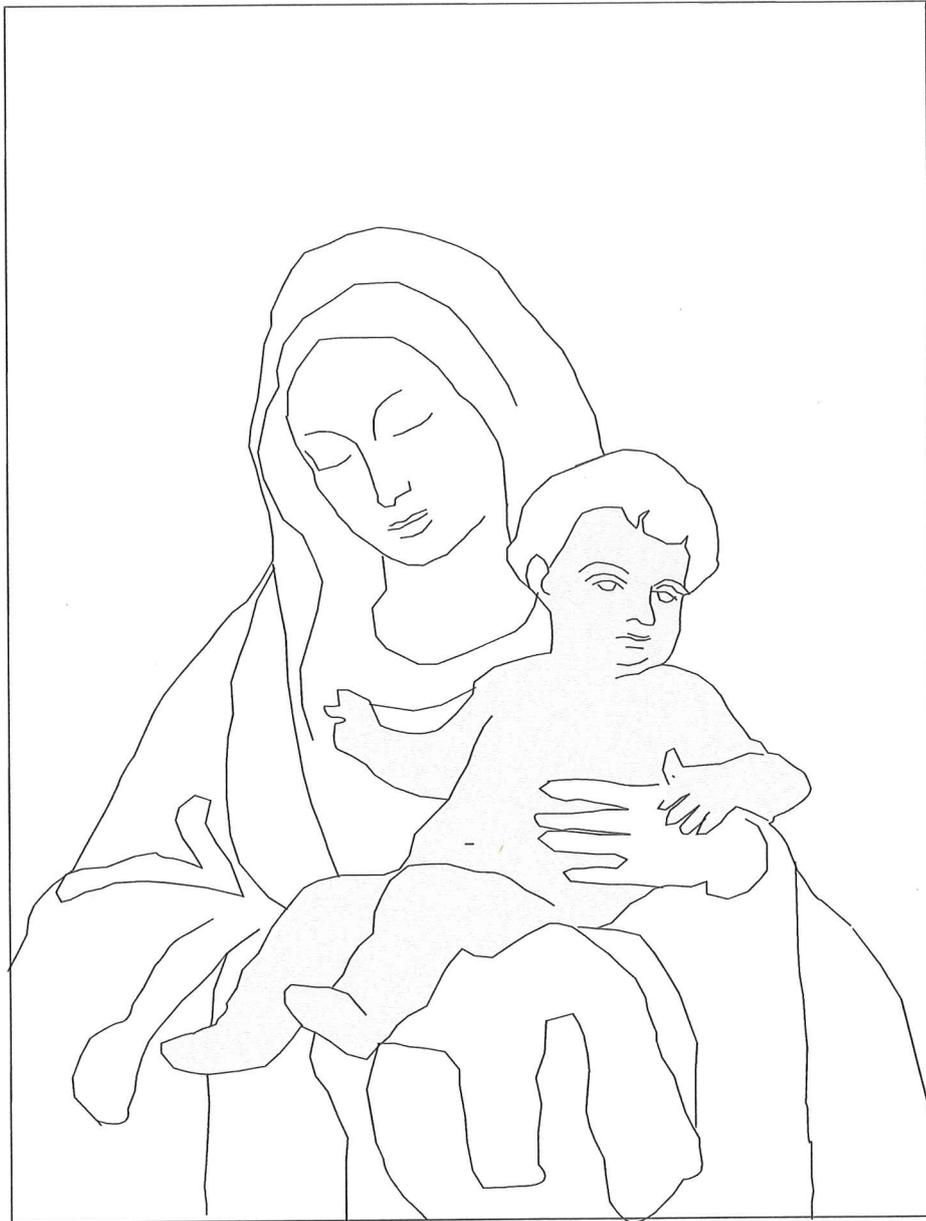
Se puede considerar una agresión antrópica en esta obra a la superposición sobre la capa pictórica de una capa de carácter proteico, probablemente cola animal. La intención de esta veladura pudo ser estética o protectora, pero al degradar los materiales que la componen, produce el efecto contrario.

Superposición de capa (Agresión antrópica)

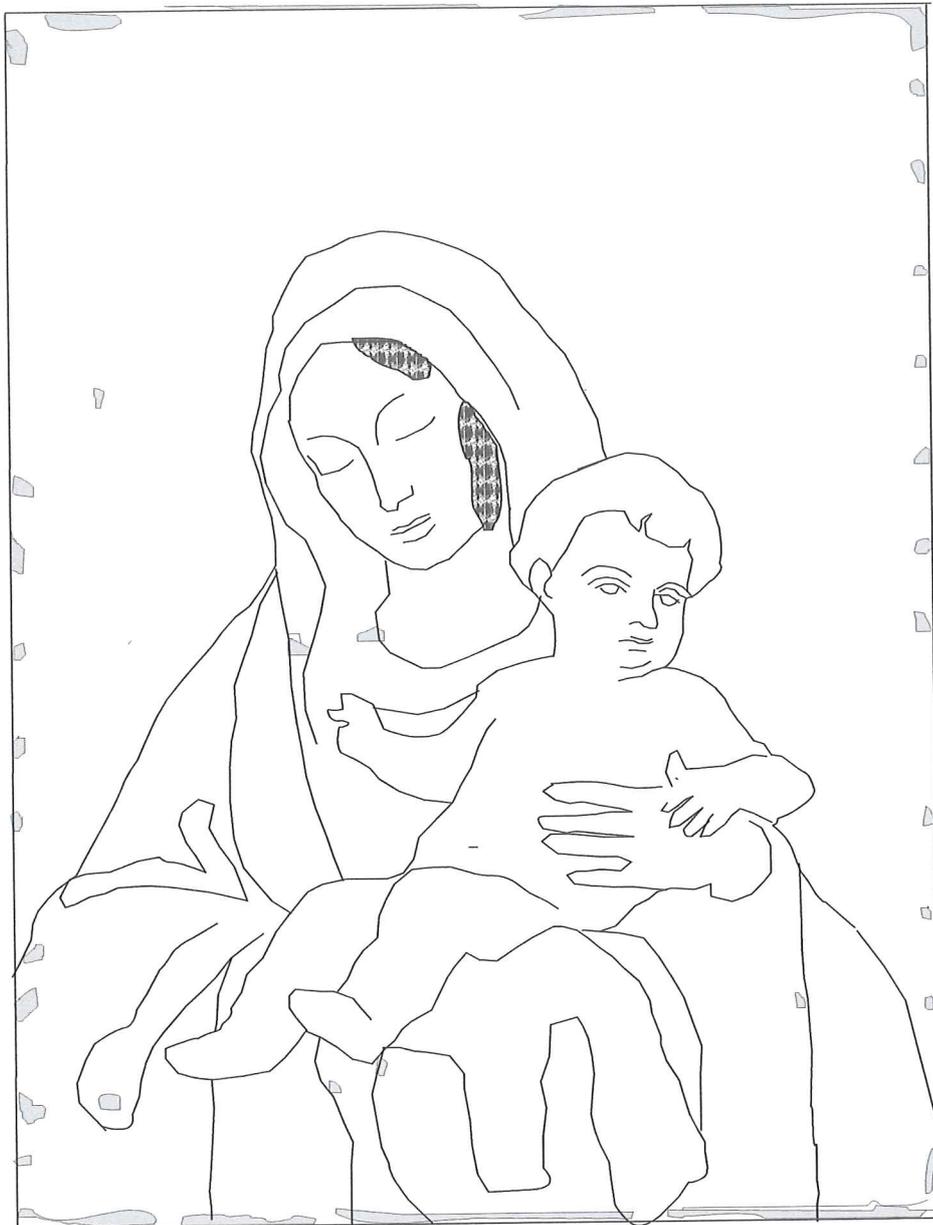
En general la obra presenta muy pocas pérdidas. Son pequeñas y se sitúan en el cuello de la Virgen, en el torso del Niño y en algunas zonas del la toca azul. En los bordes son muy pequeñas y coinciden con la arista exterior del bastidor, justamente por donde dobla en lienzo.

Faltas de capa pictórica

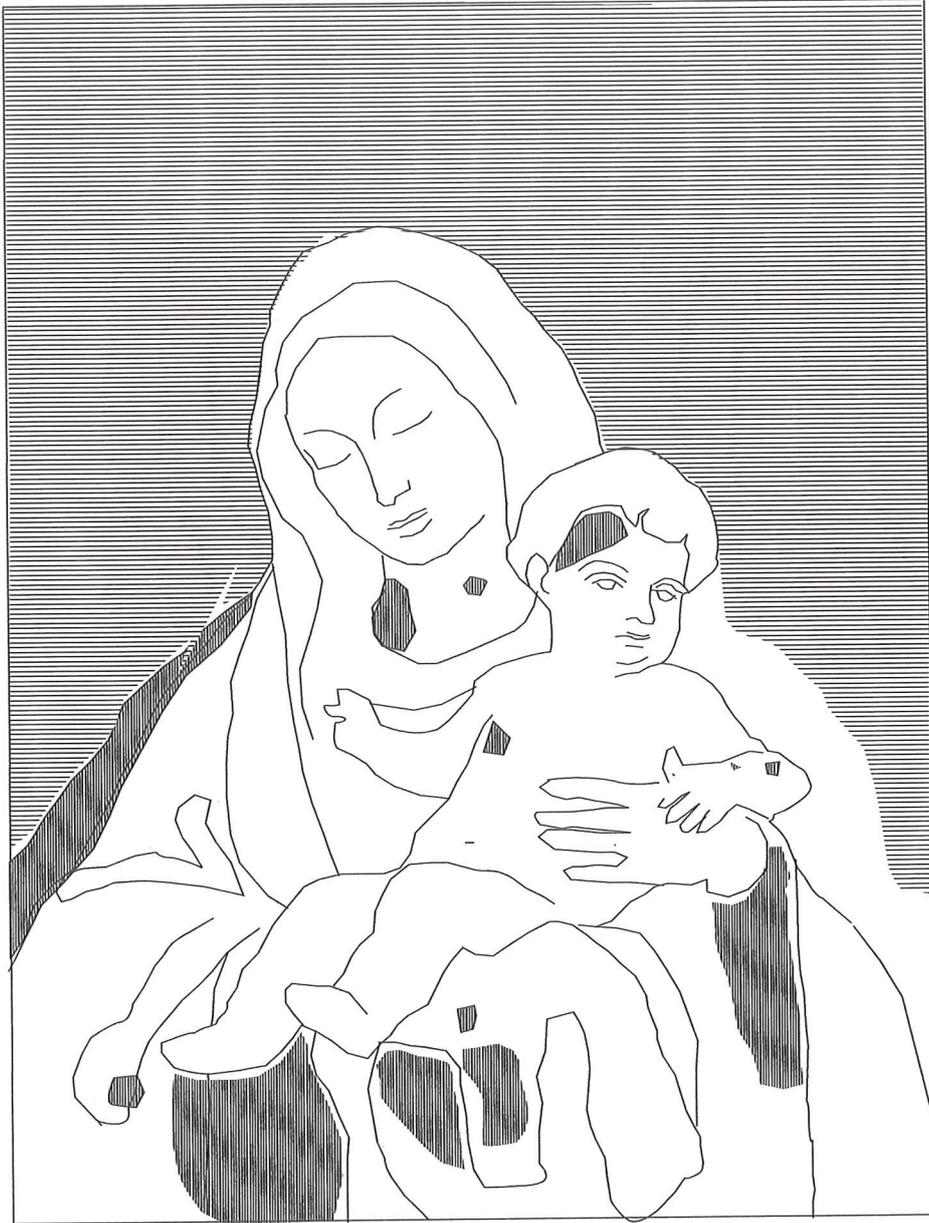
En zonas importantes de la pintura como los rostros y manos de ambas figuras han sido bastante respetuosos. No se han encontrado repintes importantes.

Repintes ligeros
