INFORME DE DIAGNÓSTICO Y PROPUESTA DE INTERVENCIÓN

**MANTO PROCESIONAL DE LA VIRGEN DE LOS DOLORES
JOSÉ ORDÓÑEZ Y BORDADORA PATROCINIO VÁZQUEZ. 1905
PARROQUIA DE LA PURÍSIMA CONCEPCIÓN. HUELVA**

Septiembre 2013

Instituto Andaluz del Patrimonio Histórico
CONSEJERÍA DE EDUCACIÓN, CULTURA Y DEPORTE

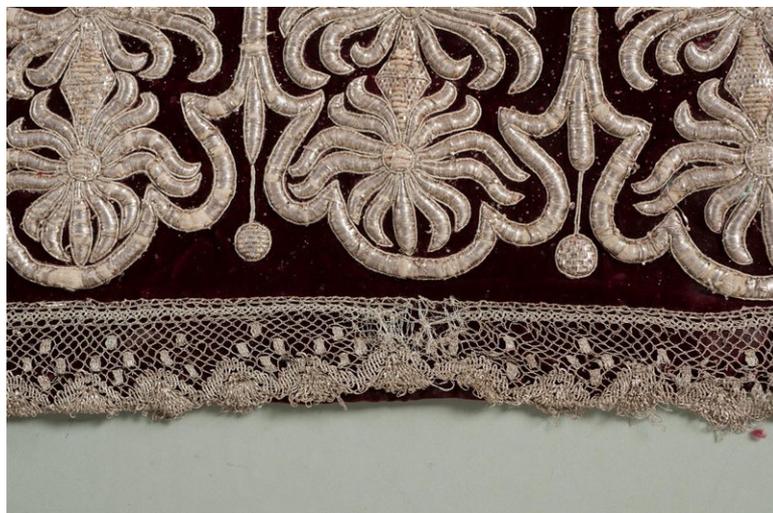
Figura III.2.12

La blonda también presenta puntuales intervenciones, como zurcidos, para tratar zonas alteradas (Fig. III.2.12).

Zurcidos en blonda

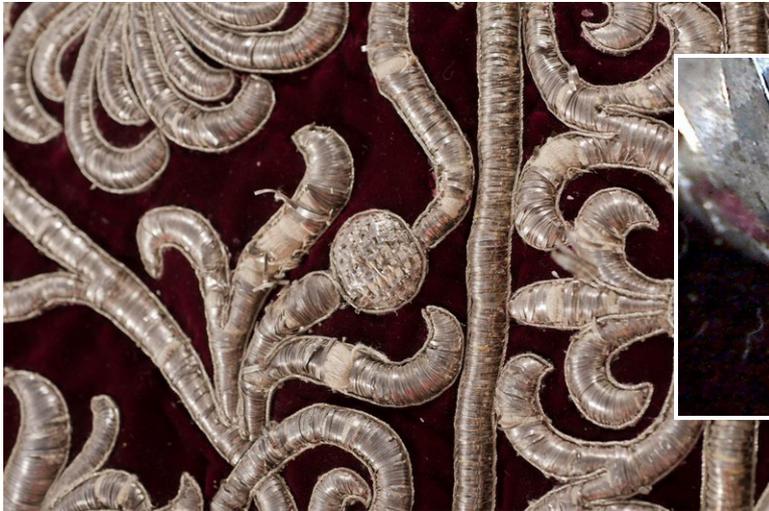
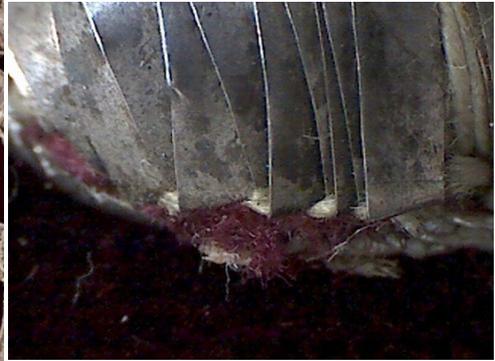
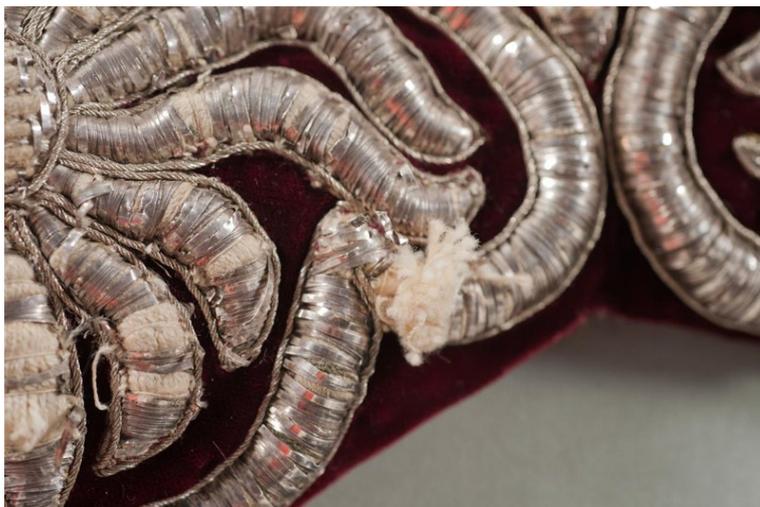
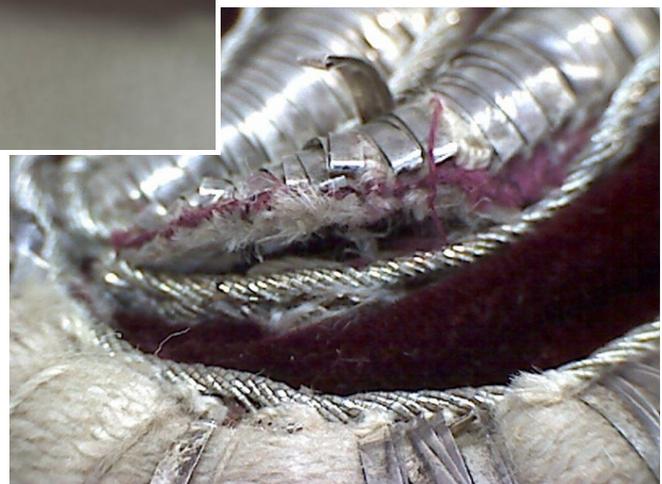
Figura IV.1

La alteración en el bordado se debe a la rotura del hilo de fijación de las láminas. Para determinar el estado de conservación de este hilo se ha realizado un análisis biológico de varias muestras, cuyo resultado ha descartado la posibilidad de una degradación por ataque de microorganismos. El debilitamiento de las fibras y su rotura se deben principalmente a la pérdida de resistencia mecánica del hilo por la continua tensión y fricción con las hojillas, acentuado por el uso de la obra.

También en zonas puntuales, y por la misma causa, se aprecia la rotura del hilo de fijación del bordado traspasado, quedando separado del terciopelo (Fig. IV.1).

La pérdida del metal en el bordado dejan al descubierto las hebras del bordado de relleno, que en general se encuentran en buen estado, con roturas muy puntuales en zonas externas, más afectadas por la manipulación.

Elementos sueltos y pérdidas de hojilla

Rotura del hilo

Rotura en el bordado de relleno

Separación del bordado

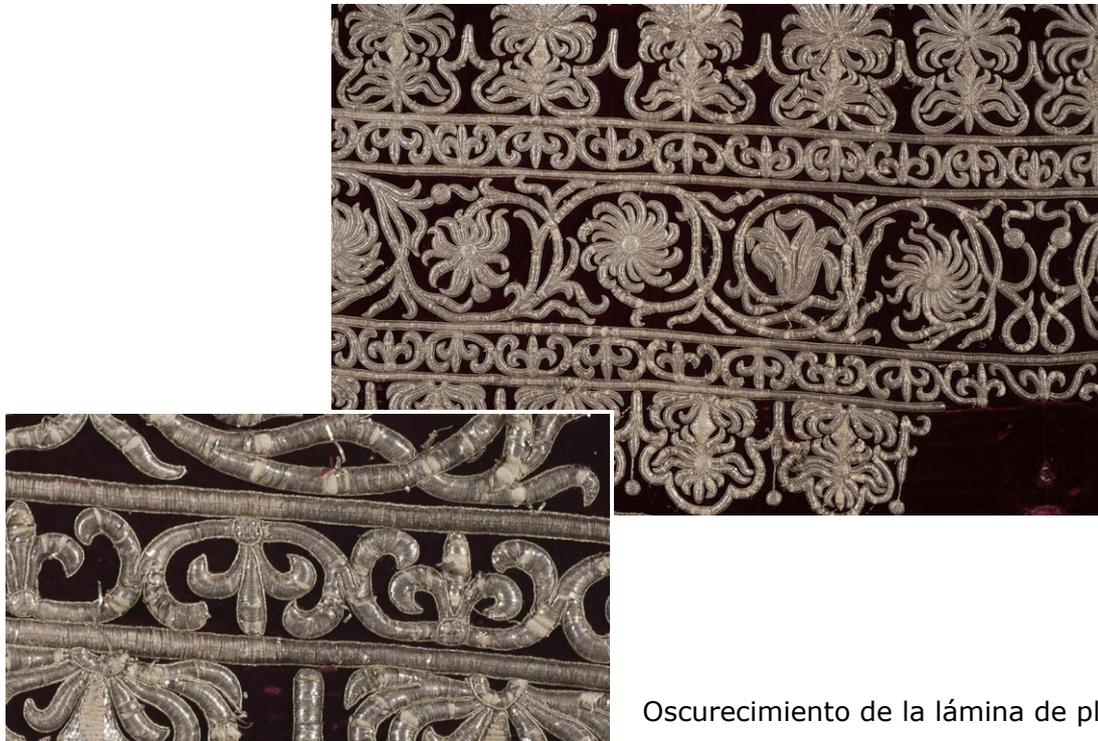
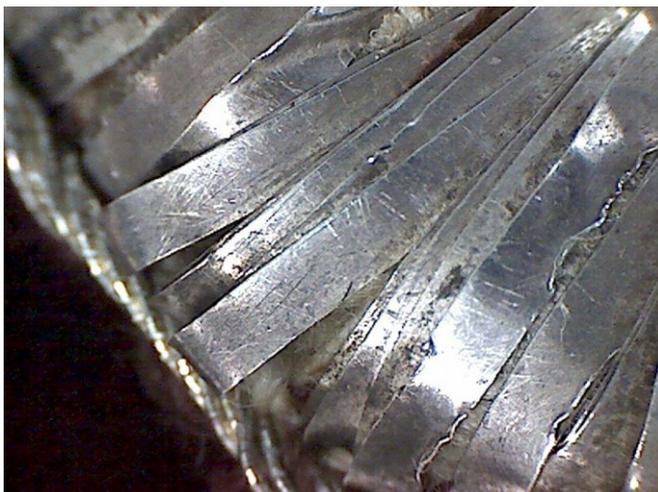
Figura IV.2

Oscurecimiento de la lámina de plata

Rasguños y deformaciones del metal

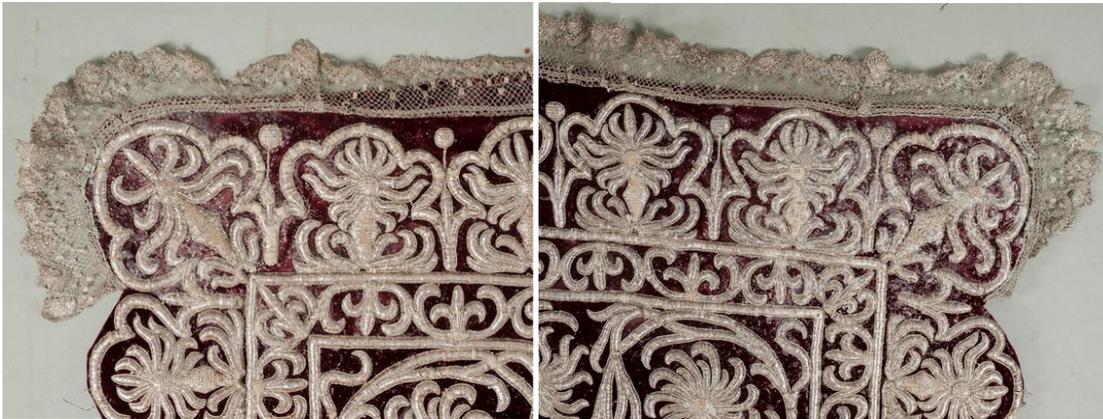
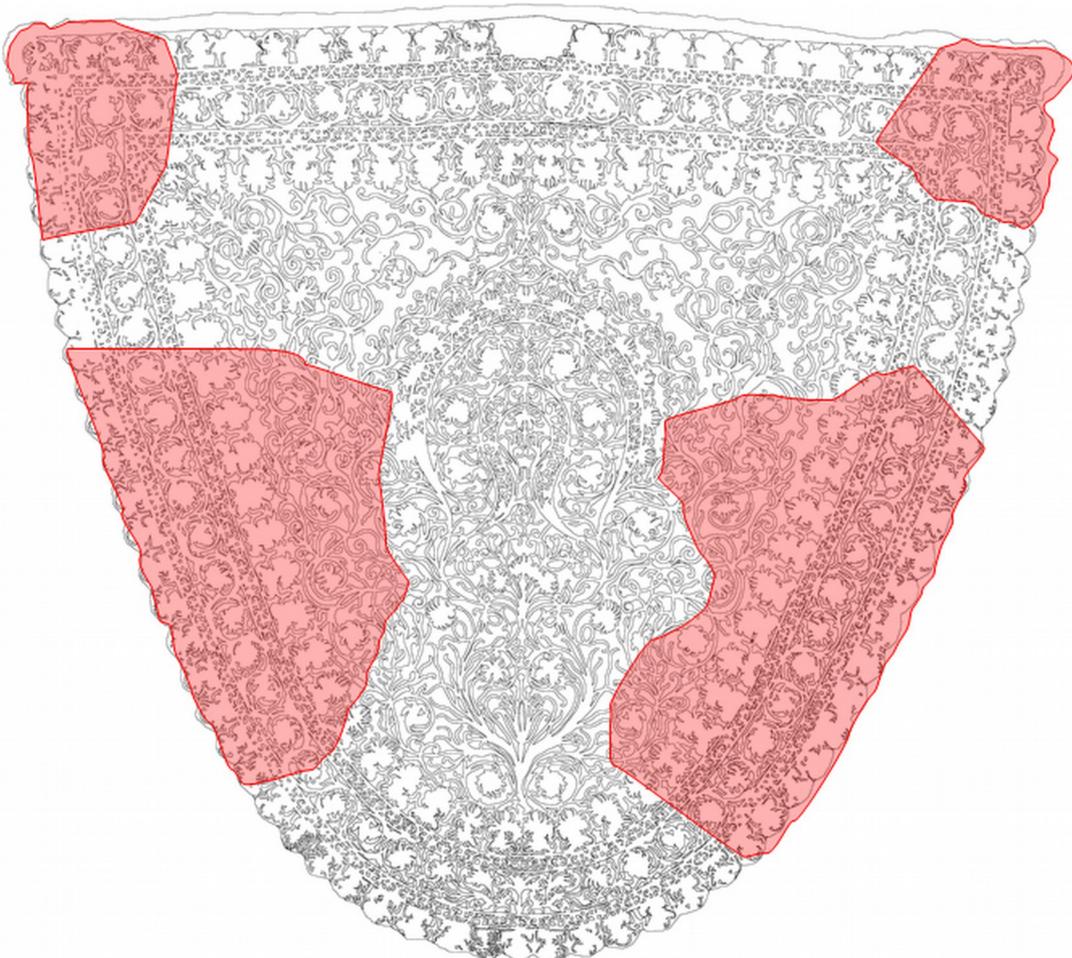
Figura IV.3

Alteraciones: depósitos superficiales de cera

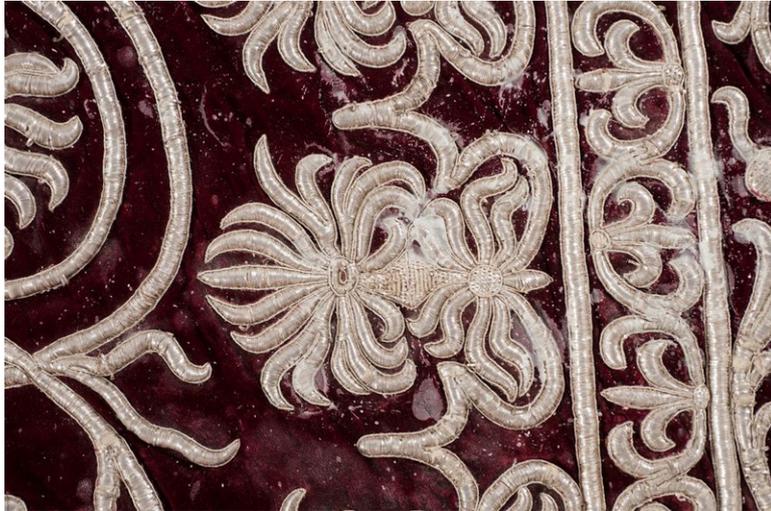
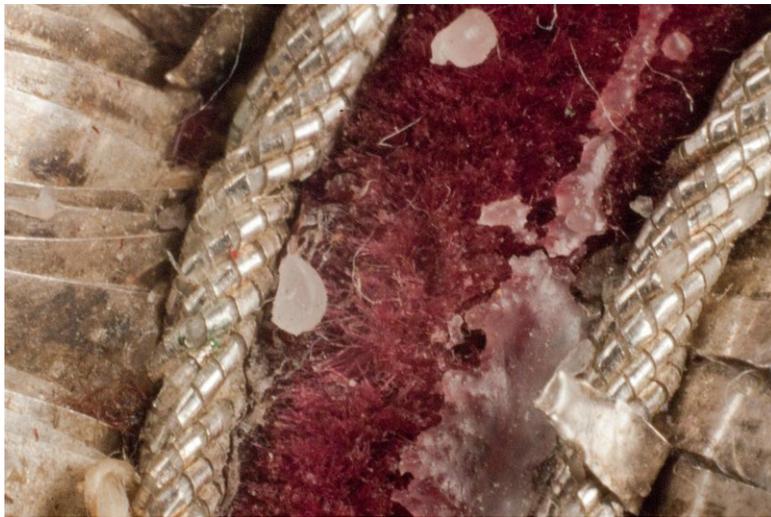
Figura IV.4

Las pequeñas roturas y desgates se localizan en la zona superior y en los picos internos de las ondas del perímetro. Las de la zona superior coincidiendo con el cambio del sistema para colgarlo y con aplicaciones de alfileres para mantener el manto cuando visten a la Virgen. Las segundas son debidas a la confección, ya que para darle la forma ondulada, el tejido debe ser cortado, siendo un punto débil a las tensiones (Fig. IV.4).

Alteraciones: depósitos superficiales de cera

Se tratarán las roturas puntuales que presenta, mediante soportes locales teñidos, según la tonalidad del terciopelo, para matizarlos, y se fijarán a estos para disminuir los efectos de la alteración.

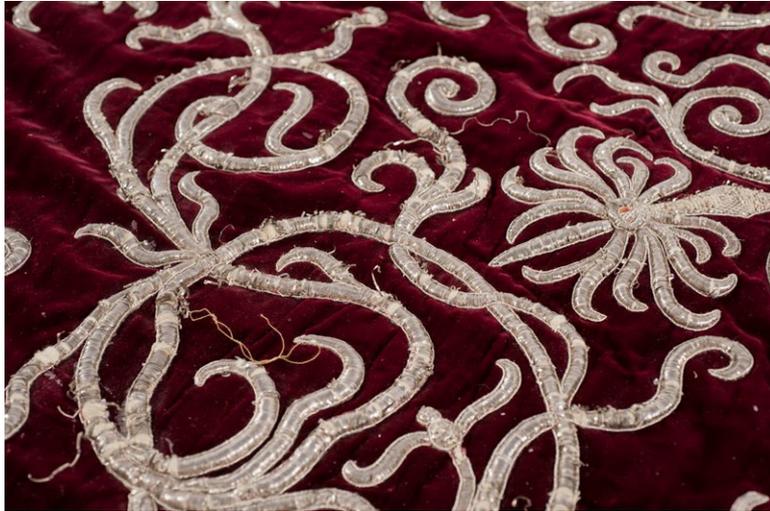
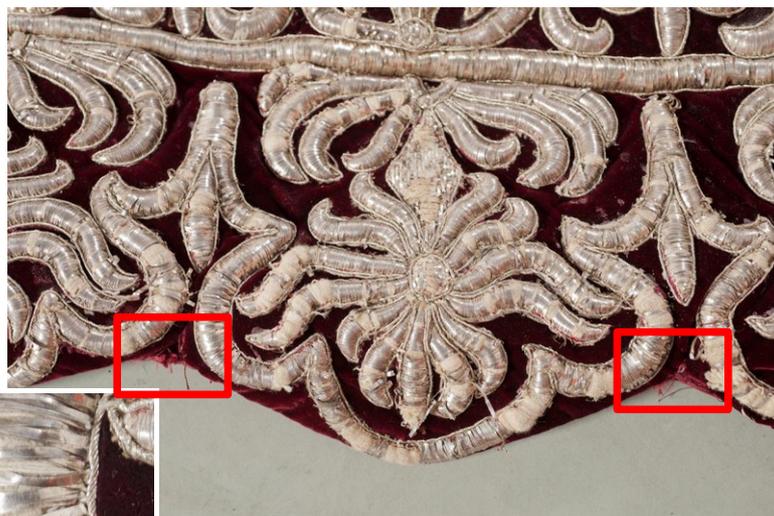
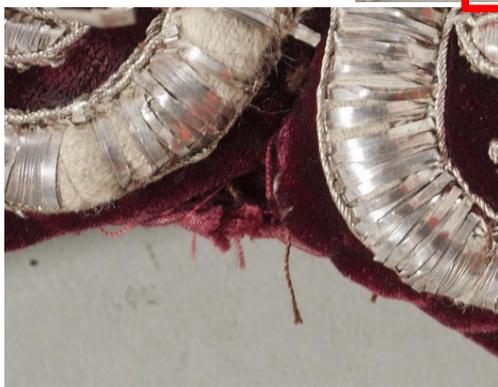
Figura IV.5

La blonda presenta también una acentuada deformación en la zona de la cabeza del encaje, con un retorcimiento de los hilos que afecta a la forma de las conchas y sus dimensiones. Esta alteración se produce tanto, por el sistema de ejecución del encaje, como a la manipulación de la obra (Fig. IV.5).

Deformaciones

Roturas en bordes

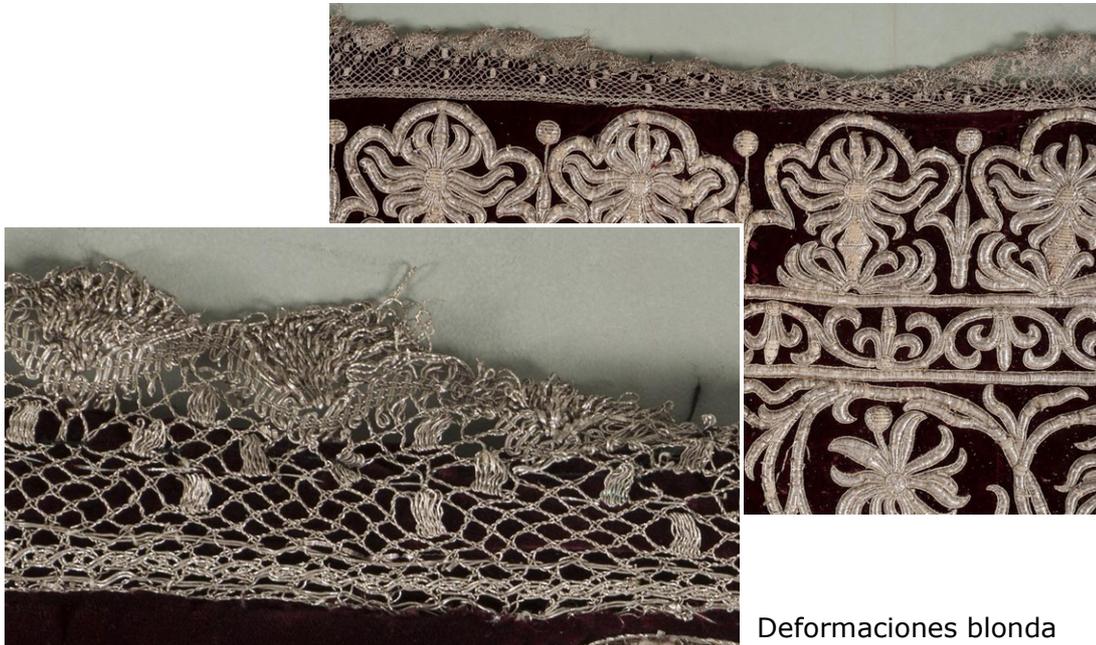
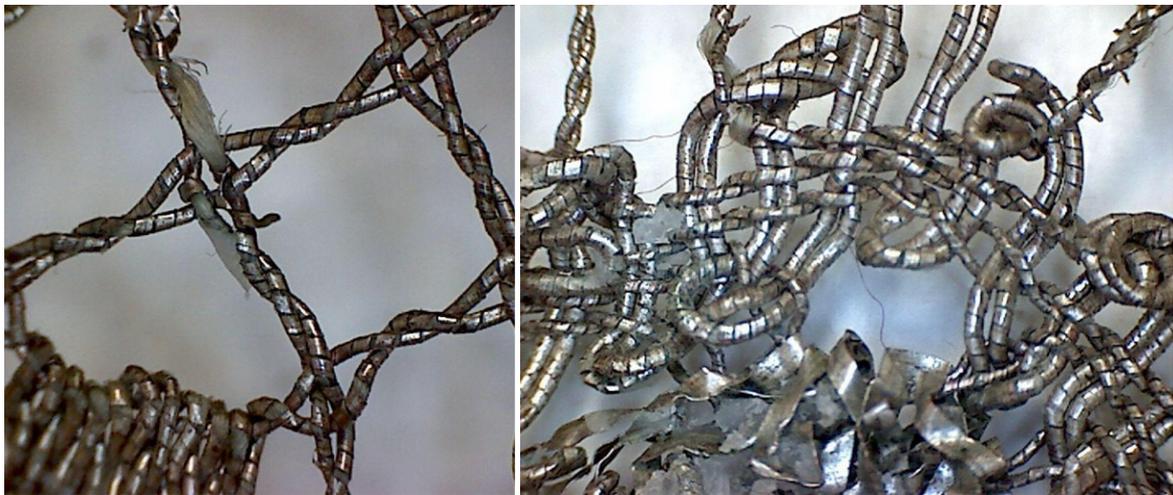
Figura IV.6

Las alteraciones de la blonda se deben a la pérdida de resistencia mecánica de las fibras y lámina metálica, que han provocado roturas, tanto en el alma interna de los hilos metálicos, como en la lámina que la rodea. Con el tiempo estas roturas, por el uso y manipulación, han provocado la pérdida de material, dando lugar a lagunas en el encaje, que se encuentran zurcidas.

Deformaciones blonda

Pérdidas y deformaciones de láminas

- Eliminación de intervenciones anteriores que provocan en la actualidad daños en el encaje.
- Alineación sobre corcho y con alfileres de entomología, para eliminar deformaciones.
- Fijación y reconstrucción de los motivos decorativos, mediante el sistema de costura.
- Montaje y corrección de la blonda en el manto.

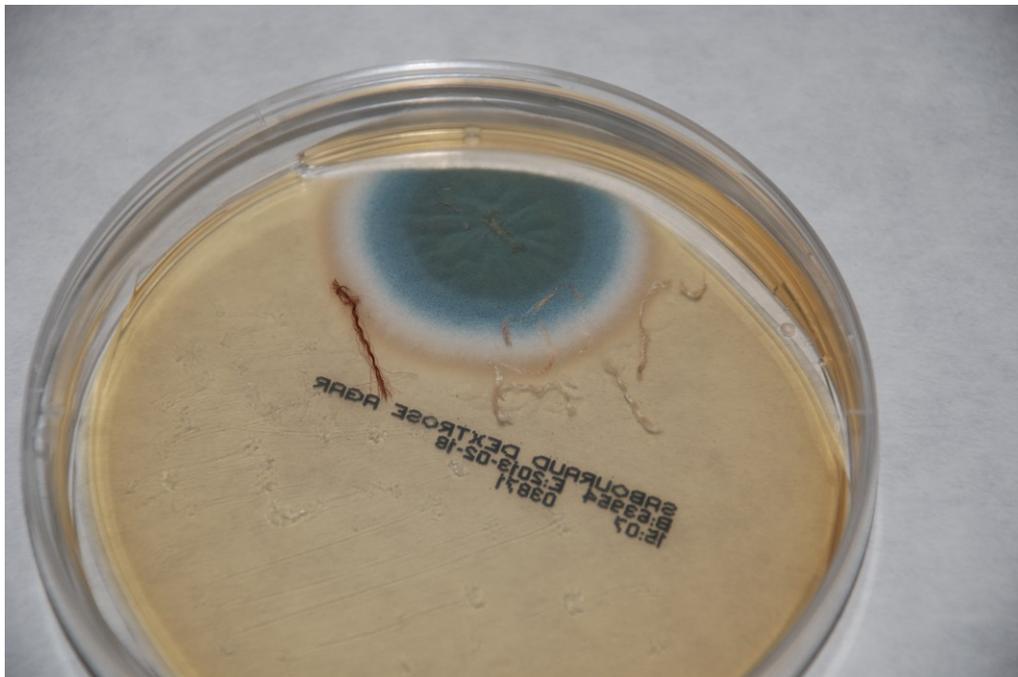
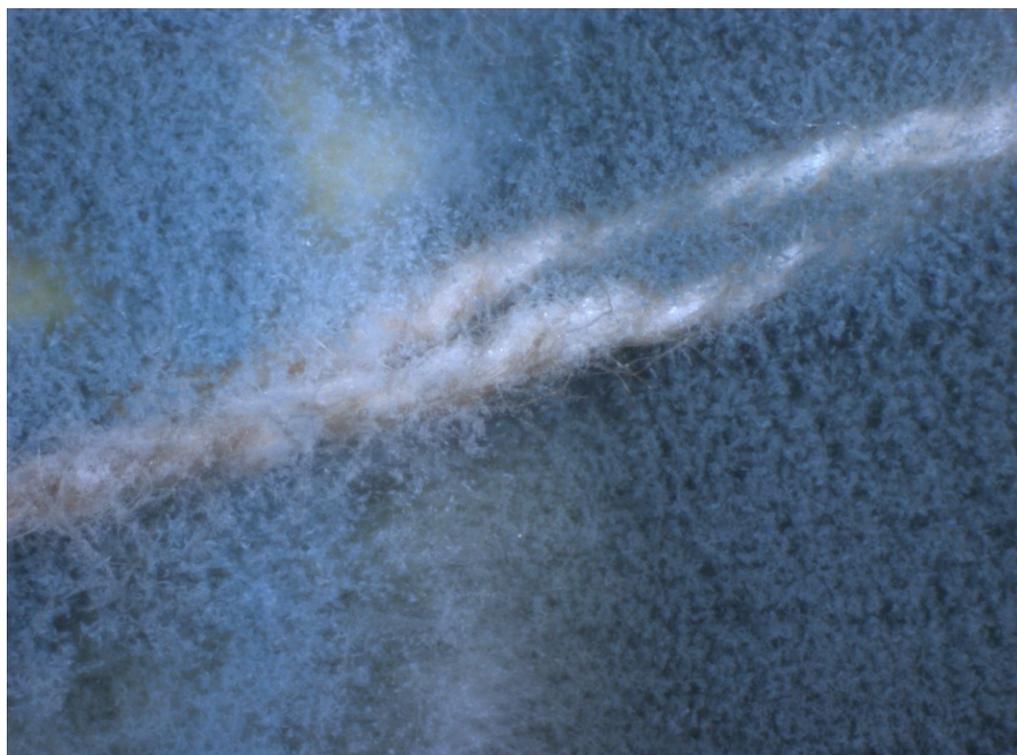
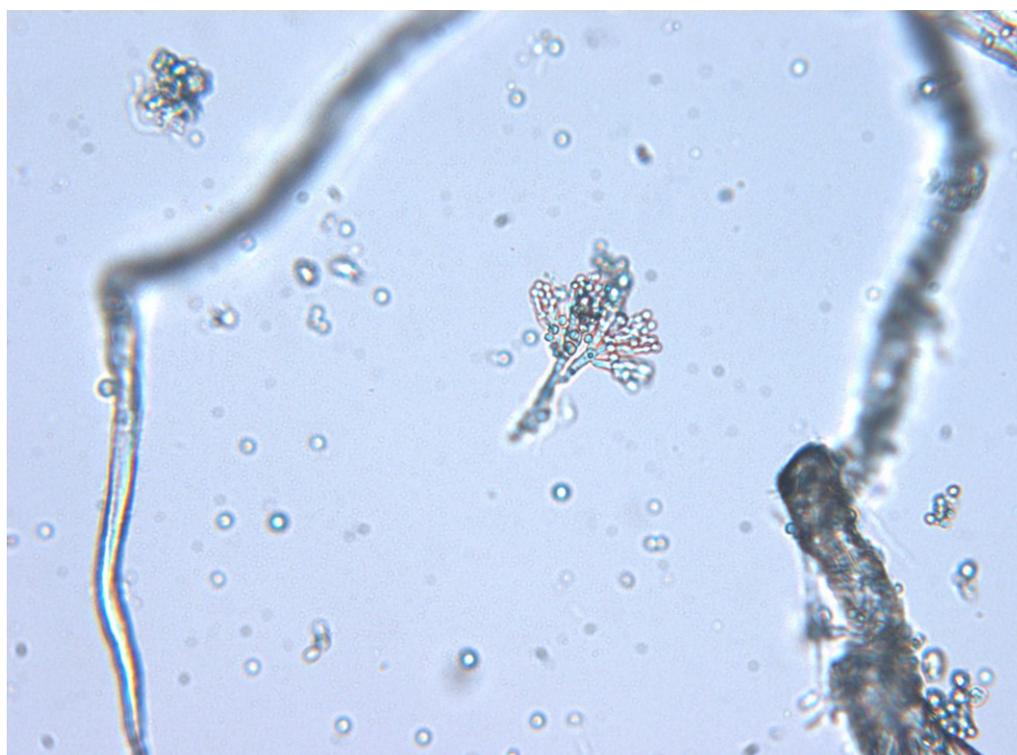
- Colonias fúngicas de *Penicillium* sp. (Fig. 1, 2 y 3).

Figura 1- Colonia de *Penicillium* sp.

Figura 2- Colonia de *Penicillium* sp., 7X. Microscopio estereoscópico.

Figura 3. Conidióforos y conidios de *Penicillium* sp., observados al microscopio óptico con luz transmitida, 200X

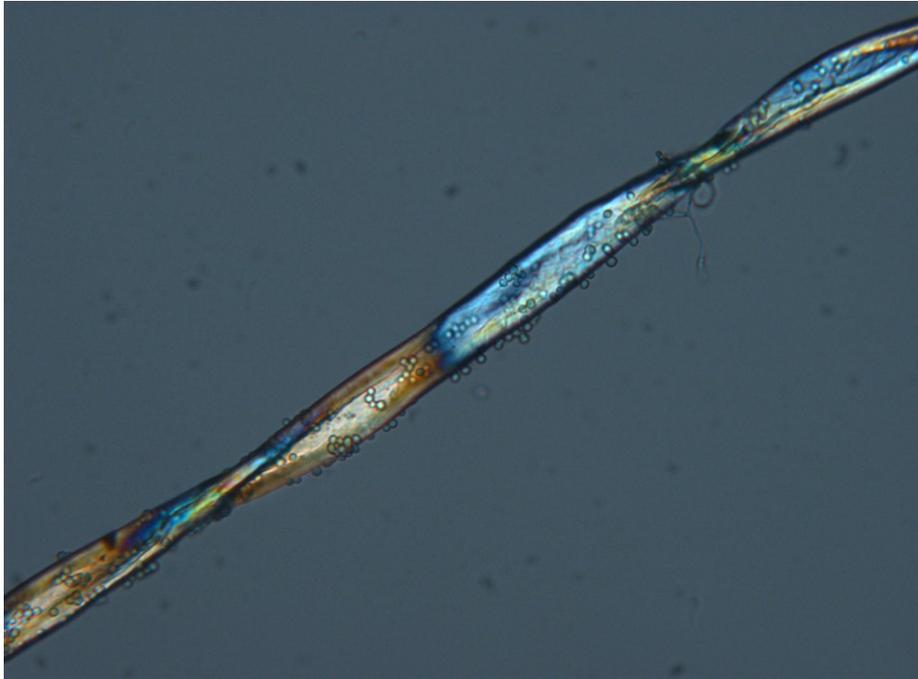
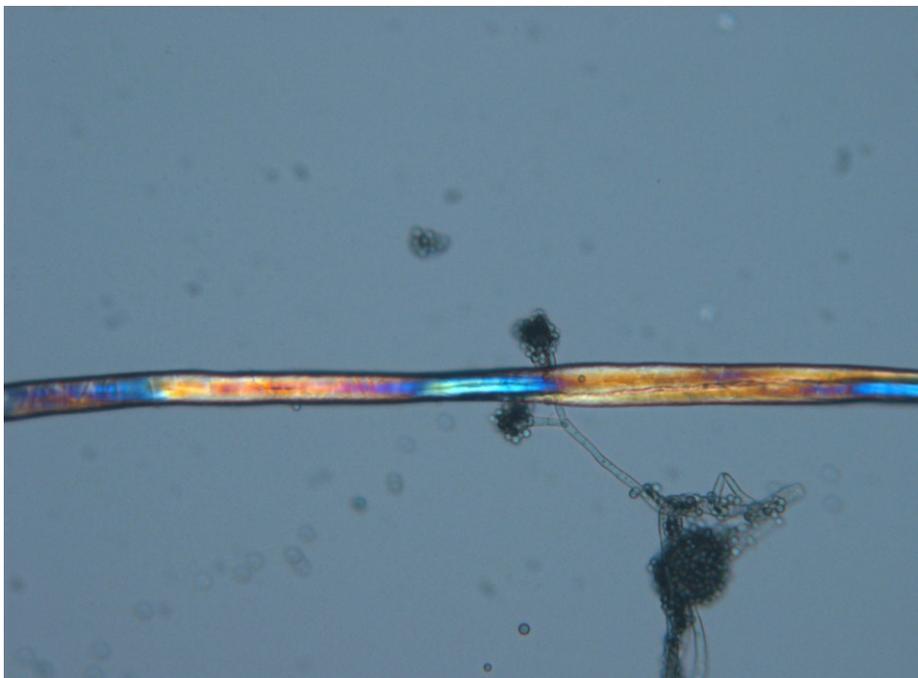
Figura 4- Fibras textiles de algodón rodeadas por hifas y esporas fúngicas, observados al microscopio óptico con luz polarizada, 200X

Figura 5- Fibras textiles de algodón rodeadas por hifas y esporas fúngicas, observados al microscopio óptico con luz polarizada, 200X

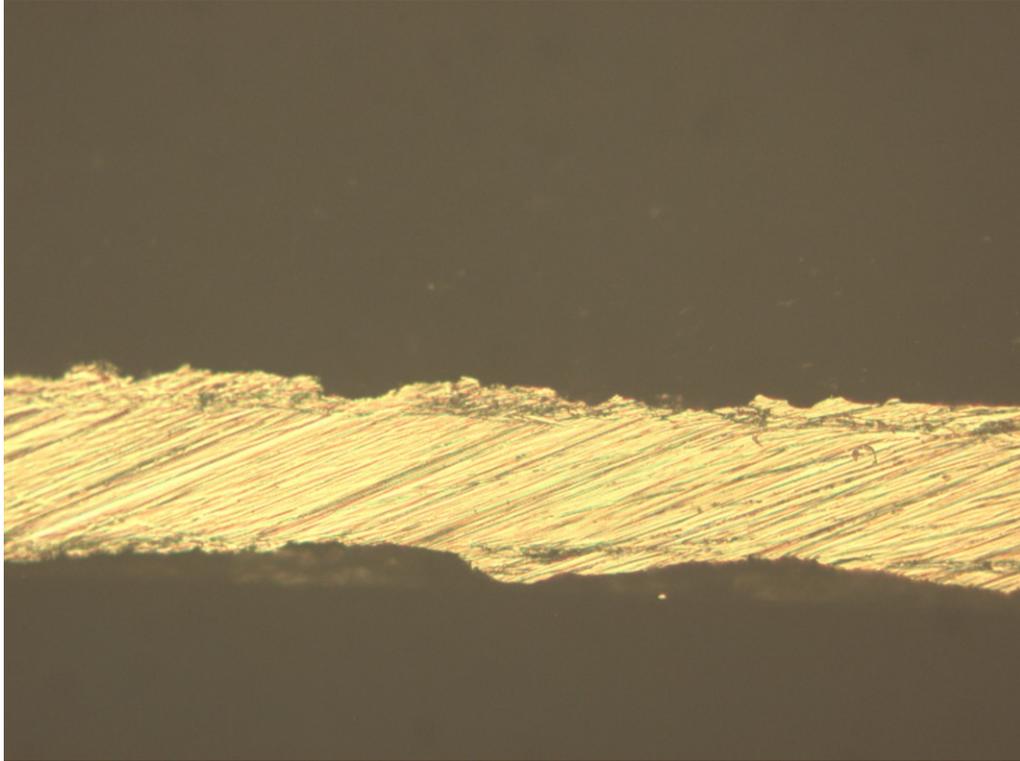
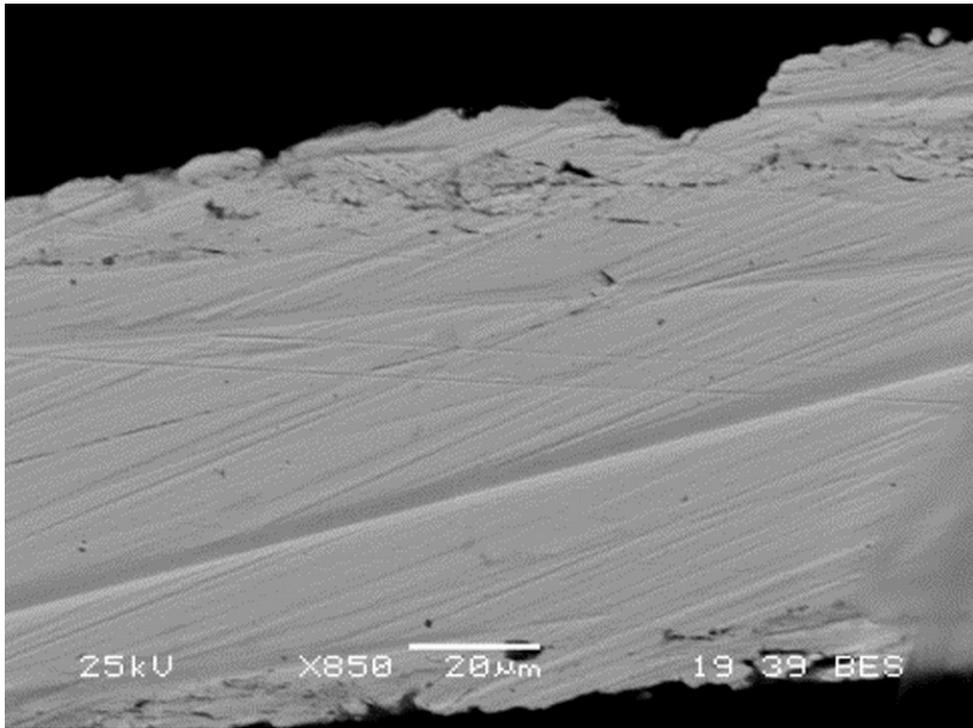
El espesor del hilo no es homogéneo y oscila entre 60 y 90 micras. Al microscopio óptico se observan picaduras superficiales debido a procesos de corrosión (figura 3).

Figura3. Sección transversal del hilo metálico observada al microscopio óptico de la muestra DOLQ2.

Los productos de corrosión identificados son sulfuros de plata y en el interior de la matriz hay inclusiones de cuarzo.

En cuanto a la corrosión superficial, el hilo DOLQ1 no presenta ningún producto de alteración en la superficie, mientras que en el DOLQ2 se detecta sulfuro de plata. Este compuesto no es perjudicial para la matriz metálica, aunque cambia el aspecto estético del hilo (oscurece).
