INFORME DIAGNÓSTICO PRELIMINAR E  
INTERPRETACIÓN DE RESULTADOS ANALÍTICOS DE  
LAS OBRAS PICTÓRICAS, "LA ALEGORÍA DE LA  
INMACULADA CONCEPCIÓN" Y "LA ADORACIÓN DE  
LOS PASTORES", ÓLEOS SOBRE LIENZO DE ANTONIO  
MOHEDADO, S. XVII. IGLESIA DE SAN JUAN.  
ANTEQUERA. MÁLAGA.

Marzo, 2002

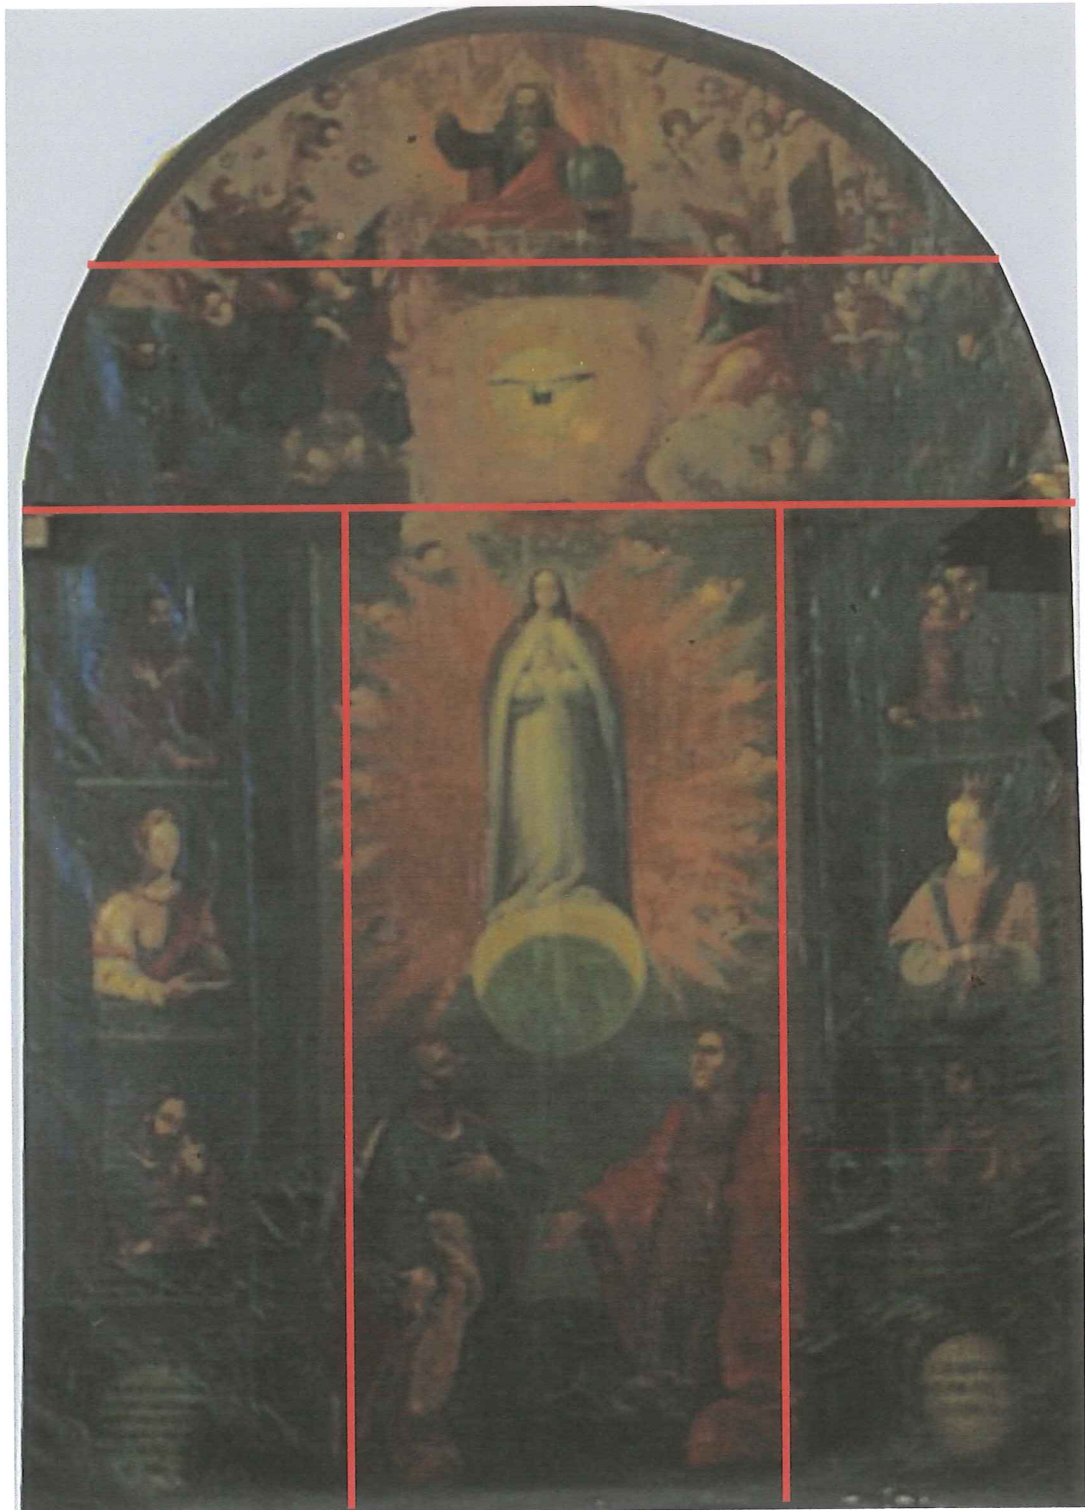
GRÁFICO Nº 1

DATOS TÉCNICOS DEL SOPORTE

— Costuras

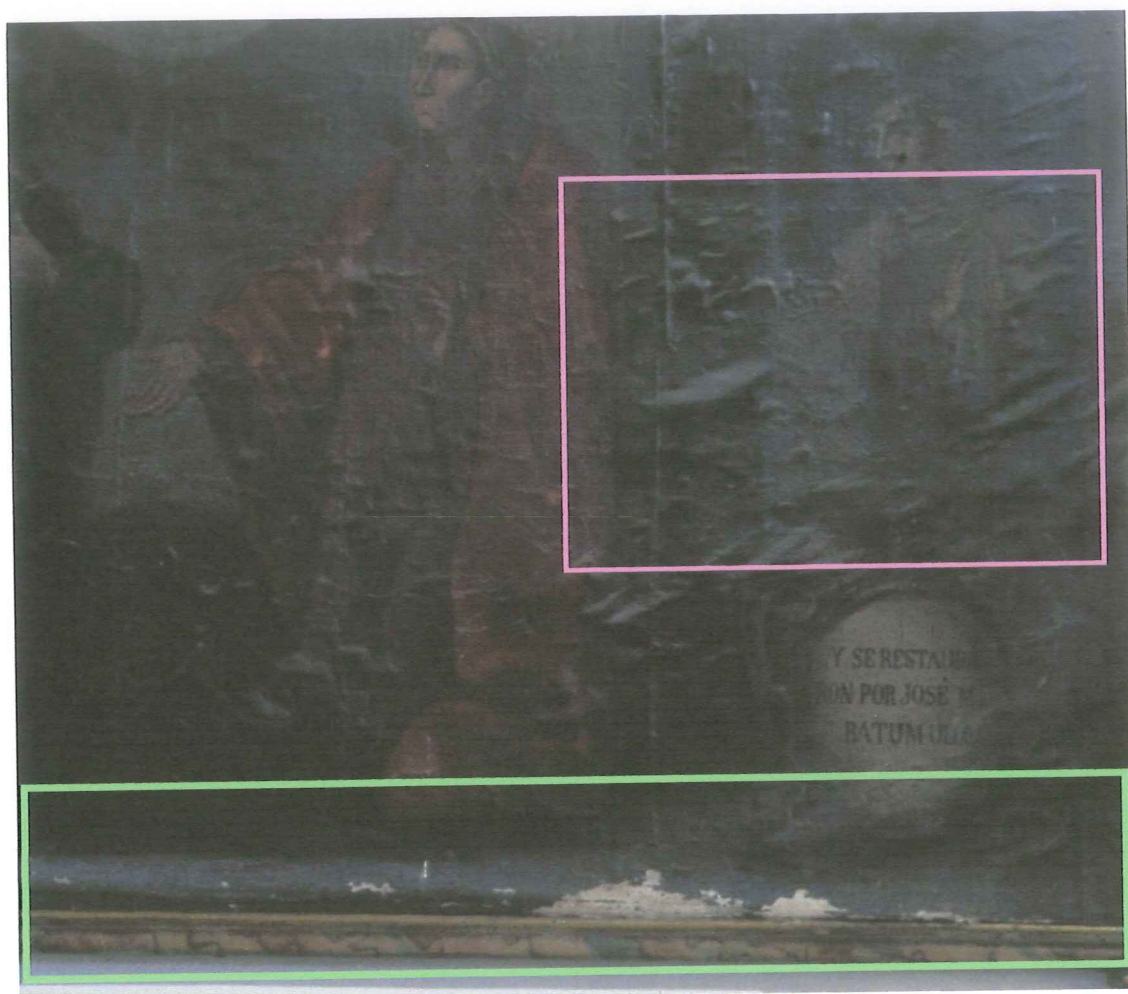
GRÁFICO Nº 4

El lienzo presenta numerosas grietas y roturas coincidentes con la gran bolsa que el peso ha producido en la zona baja del cuadro. La rotura de mayor importancia está situada horizontalmente a se sitúa a unos 88 cm. del borde inferior. Se observan, asimismo numerosas grietas en las áreas cercanas a los ángulos.

#### ALTERACIONES Y DETERIOROS DEL SOPORTE

Bolsa inferior por peso de ambos lienzos

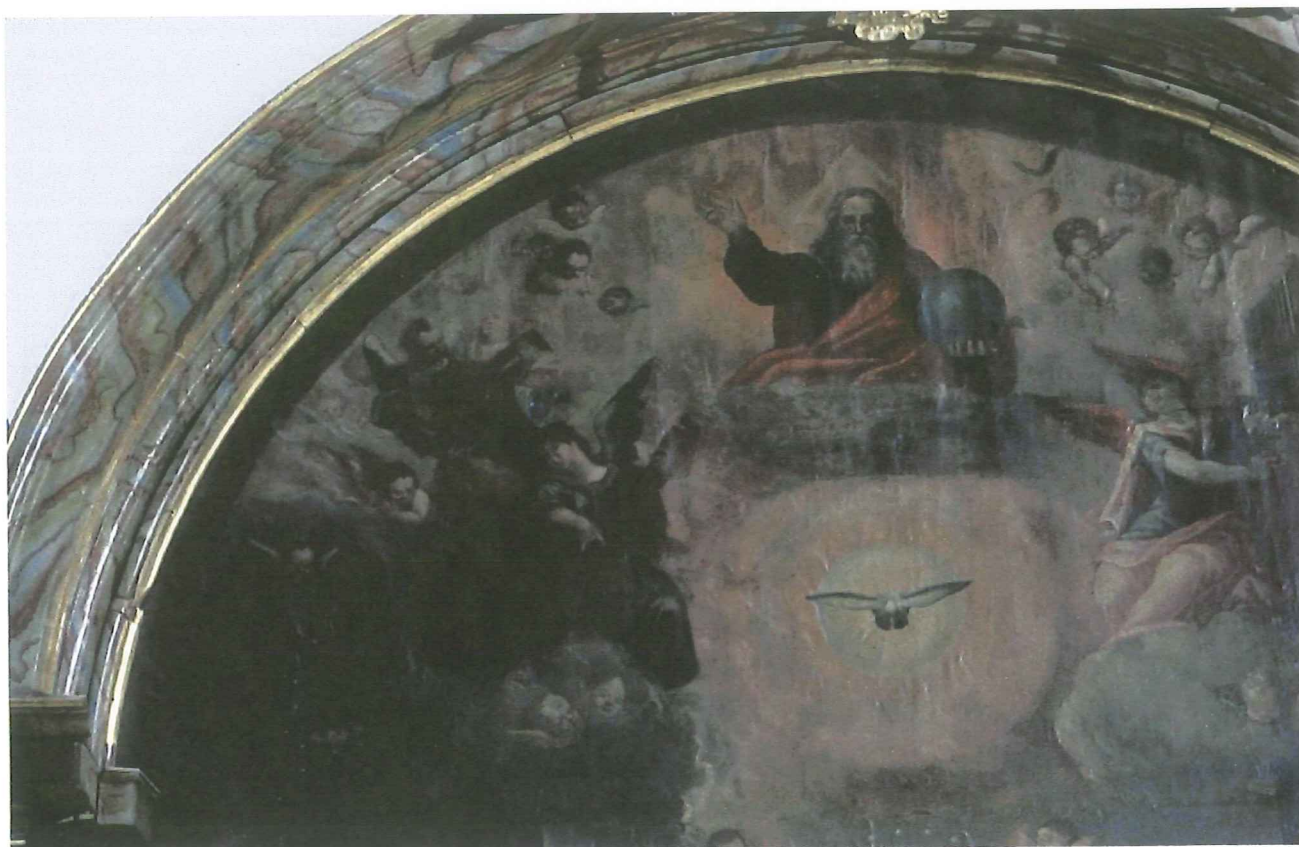
GRÁFICO Nº 5

La pintura se encuentra en muy mal estado de conservación. La gran dimensión del formato impide en estudio directo de la zona superior. En general las áreas más afectadas por los deterioros son las correspondientes a la zona media inferior. La mitad superior parece encontrarse en mejor estado de conservación, al abundar en menor cantidad los repintes la pintura es más luminosa. (Gráfico nº 5).

ESTADO DE CONSERVACIÓN DE LA PELÍCULA PICTÓRICA

Detalle de la zona superior

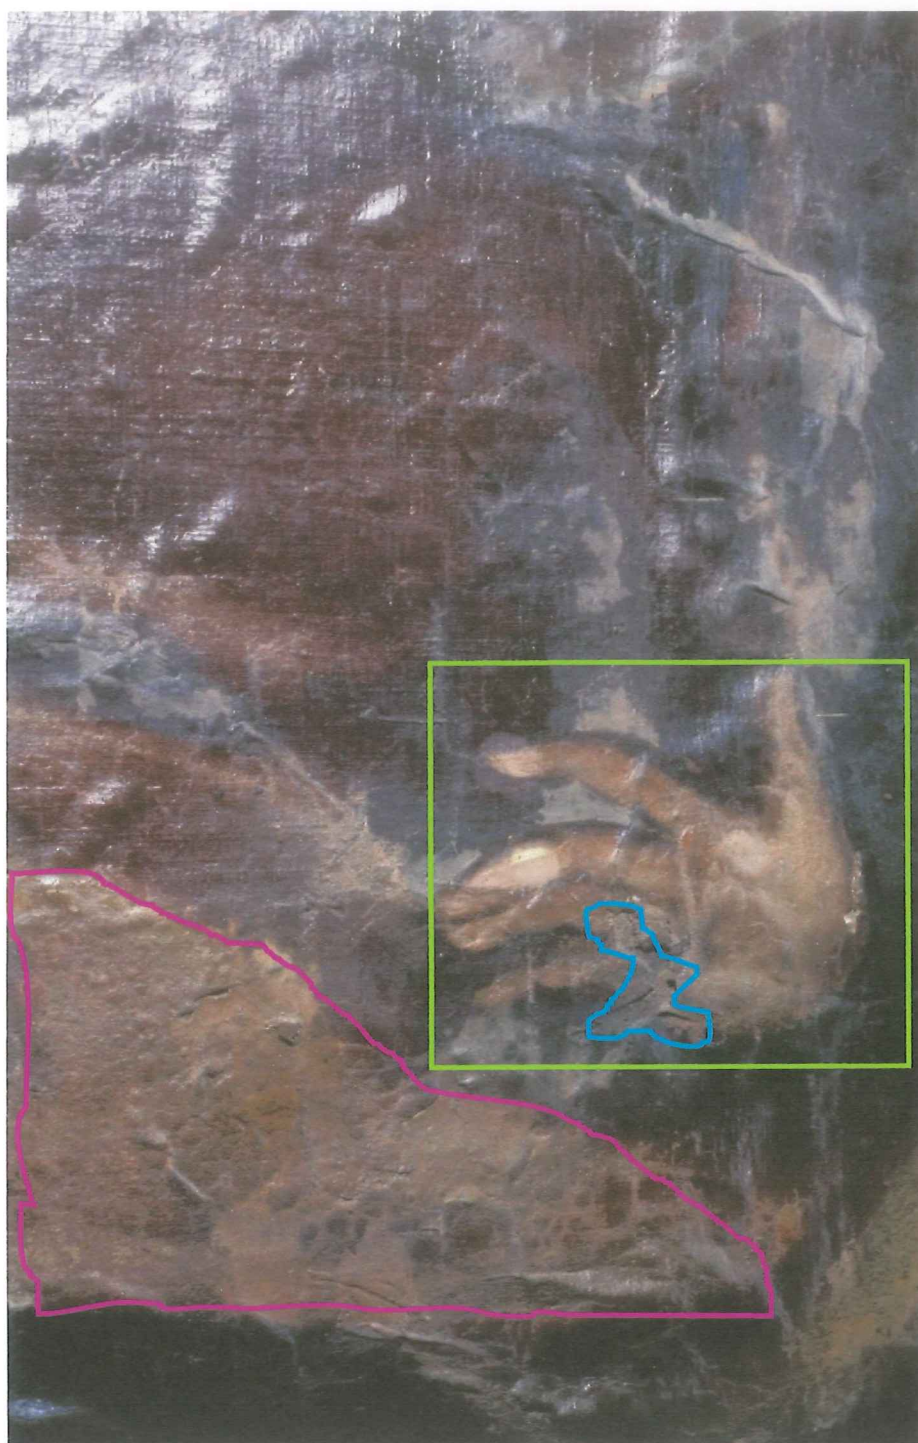
GRÁFICO Nº 6

INTERVENCIONES ANTERIORES EN LA CAPA PICTÓRICA

Zonas sin estucar repintadas

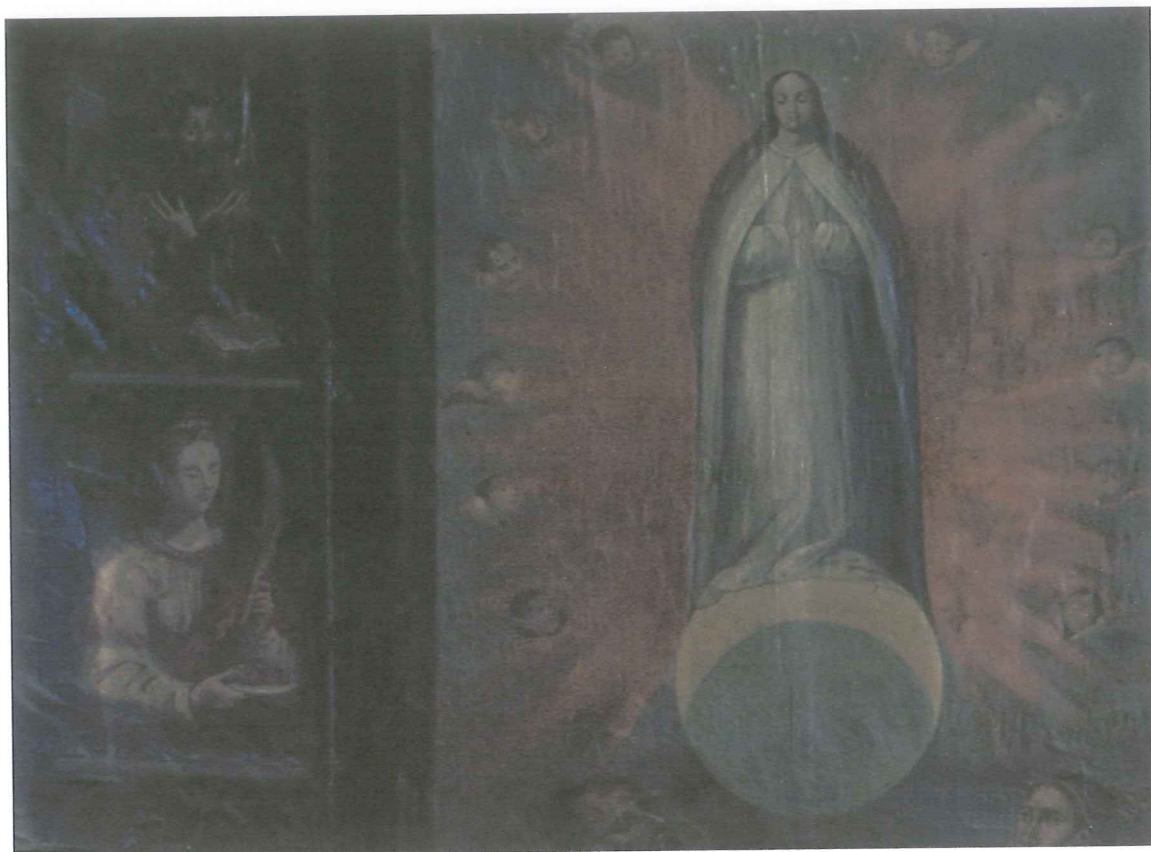
GRÁFICO N° 8

Actualmente la capa de barniz aparece totalmente alterada. La oxidación de las resinas naturales que la componen ha producido un color amarillento que cubre la superficie pictórica y que se suma a la degradación sufrida por la pintura al óleo utilizada para los repintes.

ALTERACIONES Y DETERIOROS DE LA PELÍCULA PICTÓRICA

Zona afectada por la oxidación de barnices .

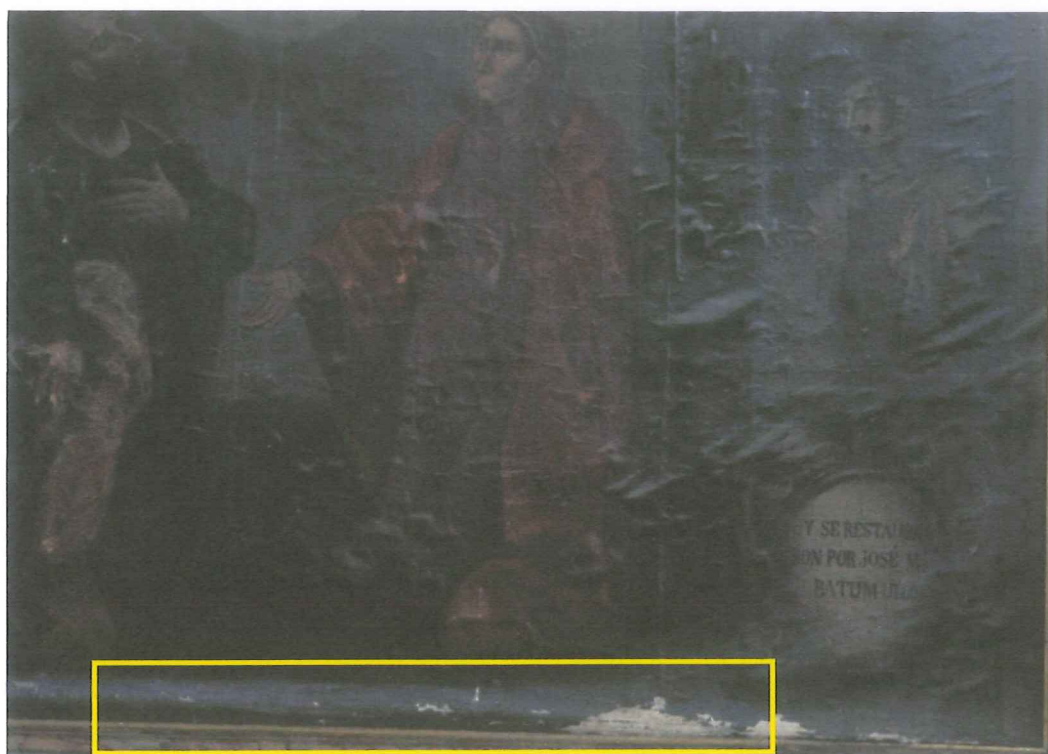
GRÁFICO Nº 9

Son importantes los desprendimientos que afectan a la pintura y a la preparación en las cercanías y en los bordes de las roturas. La pintura se ha desprendido totalmente de la parte cercana a los desgarros mencionados y en las zonas inmediatas a estos presenta peligro de desprendimiento inminente. La capa pictórica ha desaparecido totalmente de algunas áreas, estas lagunas se observan con gran claridad en el borde inferior derecho. Otras zonas con grandes faltas han sido repintadas. (Gráfico nº 9)

ALTERACIONES Y DETERIOROS DE LA PELÍCULA PICTÓRICA

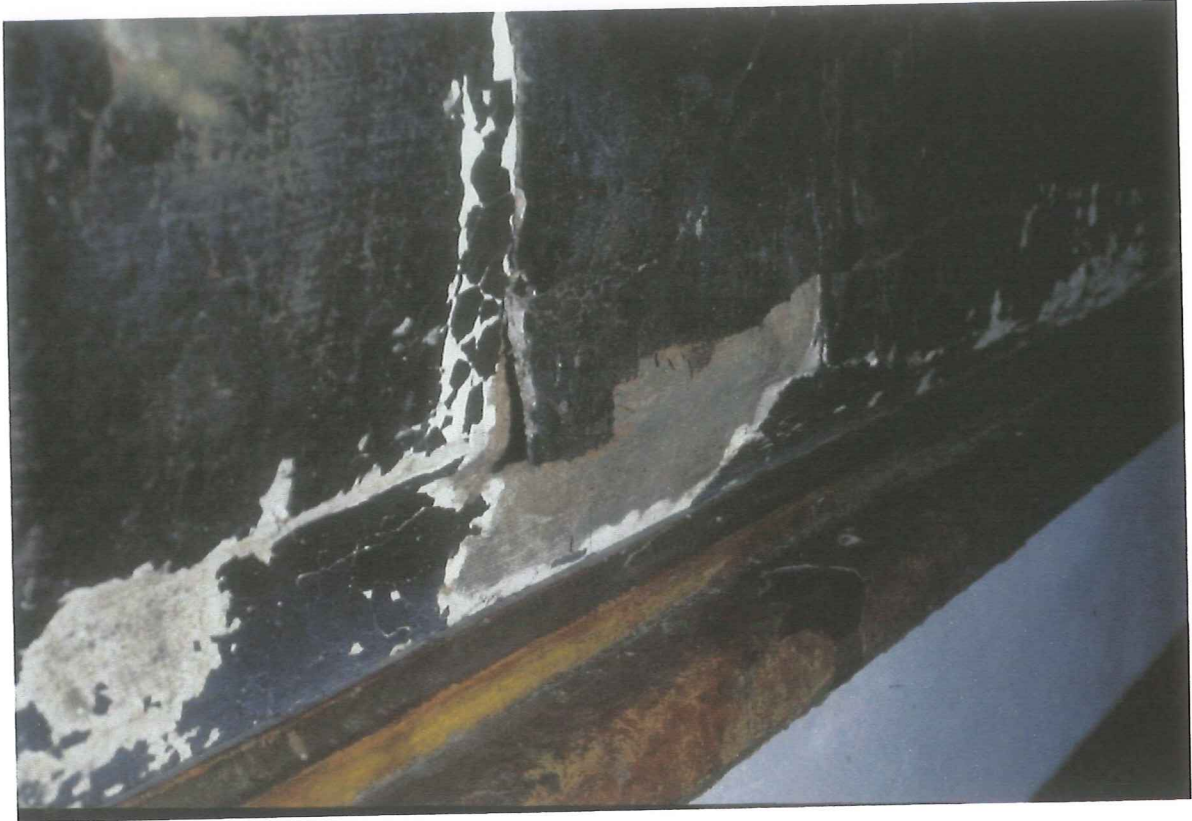
#### ALTERACIONES Y DETERIOROS DEL SOPORTE

Deformaciones y roturas del lienzo original

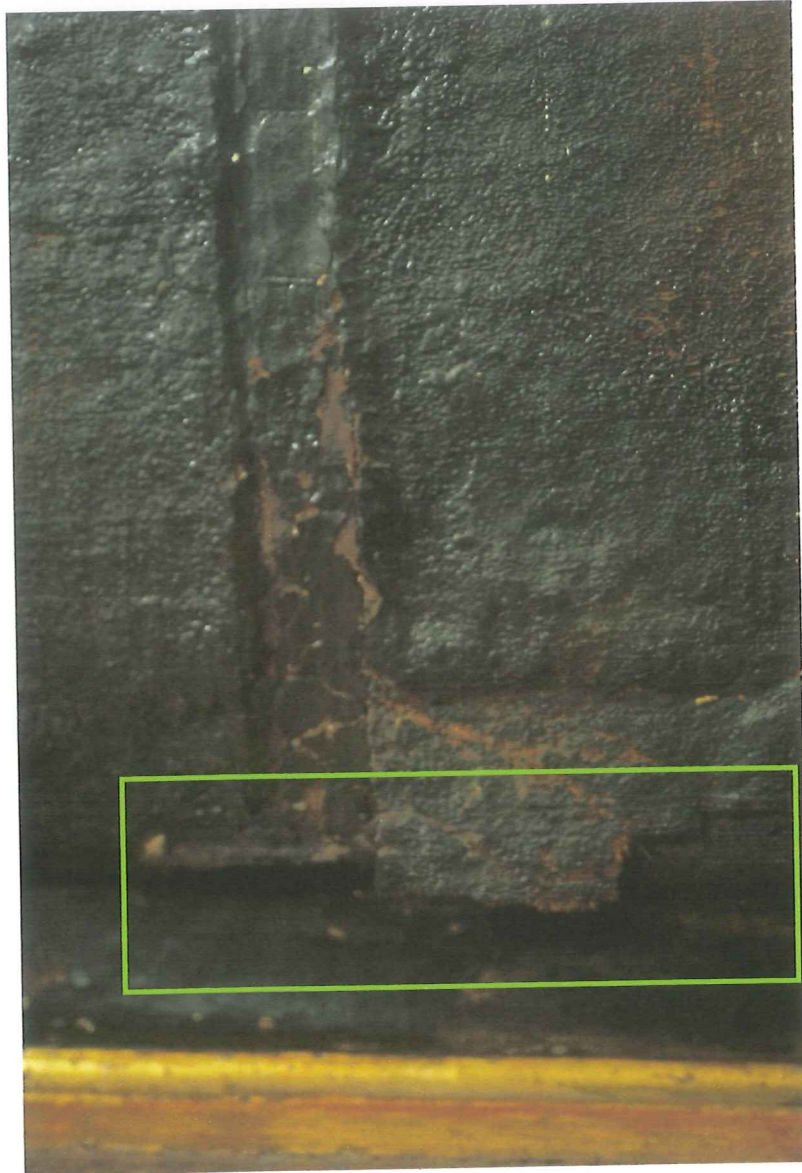
GRÁFICO Nº 13

En la mitad inferior, la zona más cercana a la que hemos tenido acceso para el estudio, se observa que el original presenta roturas y grietas en cuyos bordes vemos con claridad la armadura del tejido original, este es fino y de armadura en tafetán simple.(Gráfico nº 13).

# ALTERACIONES Y DETERIOROS DEL SOPORTE

Detalle de roturas en el borde inferior

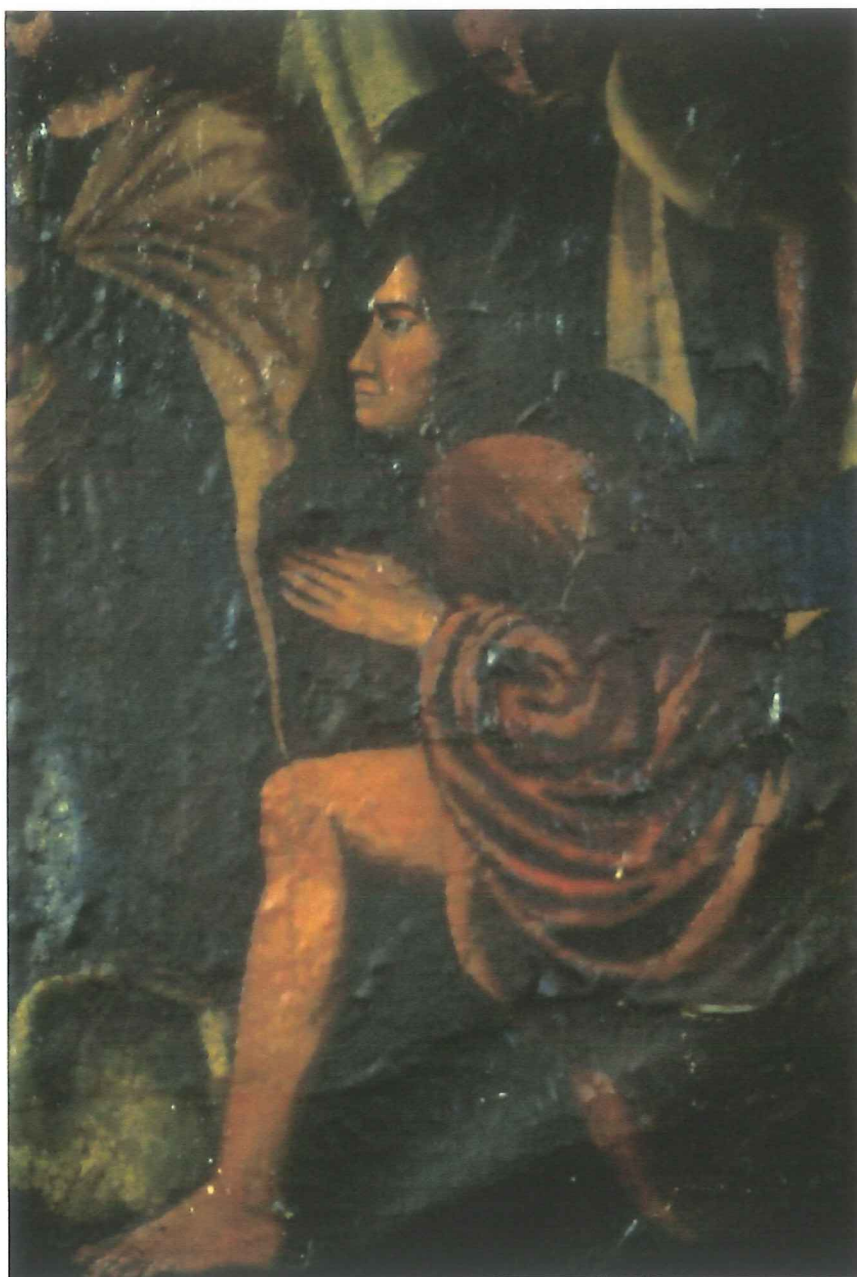
GRÁFICO N° 14

INTERVENCIONES ANTERIORES EN LA PELÍCULA PICTÓRICA

Figura totalmente repintada

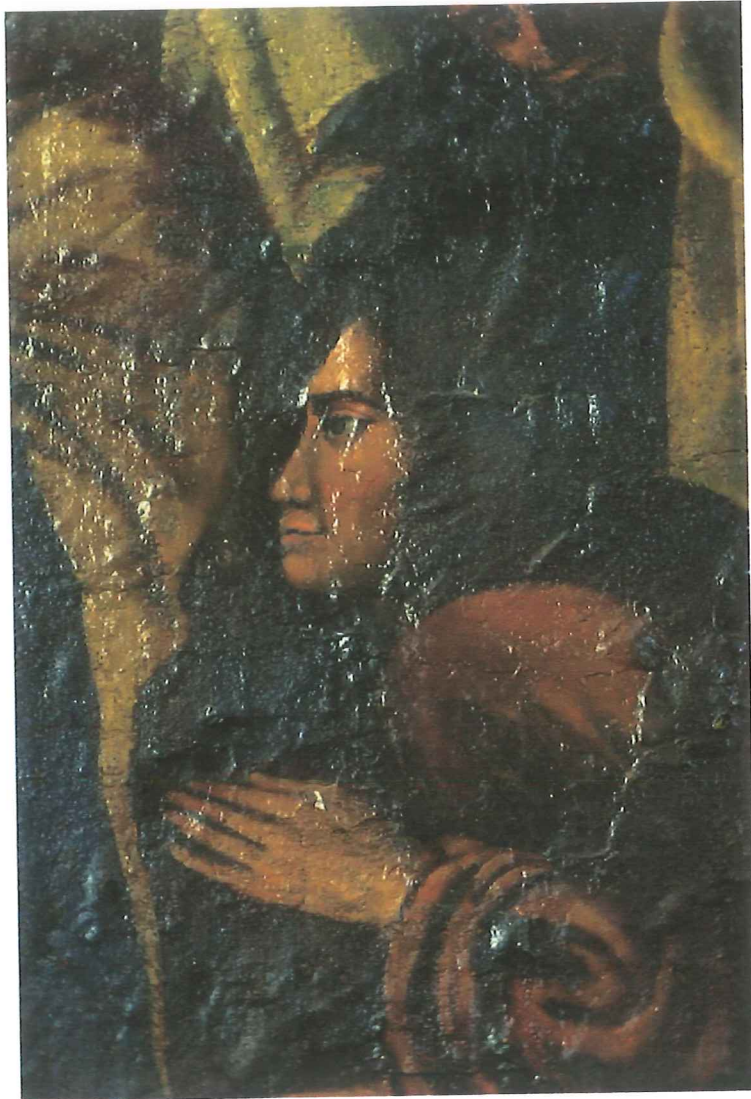
GRÁFICO Nº 15

INTERVENCIONES ANTERIORES EN LA PELÍCULA PICTÓRICA

Detalle repintes

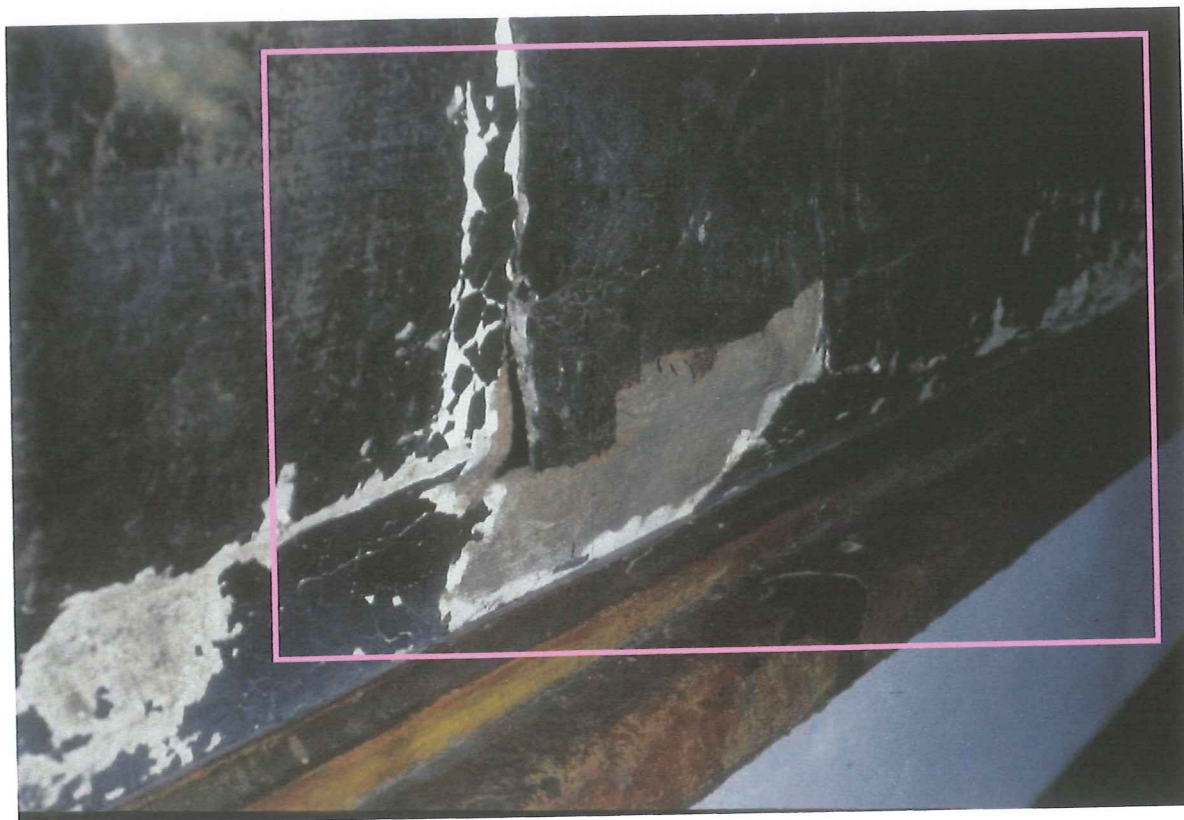
GRÁFICO N° 19

Son importantes los desprendimientos que afectan a la pintura y a la preparación en las cercanías y bordes de las roturas. La pintura se ha desprendido totalmente de la parte cercana a los desgarros mencionados y en las zonas inmediatas a estos presenta peligro de desprendimiento inminente. (Gráfico nº 19).

ALTERACIONES Y DETERIOROS DE LA PELÍCULA PICTÓRICA

Estucos de antiguas intervenciones

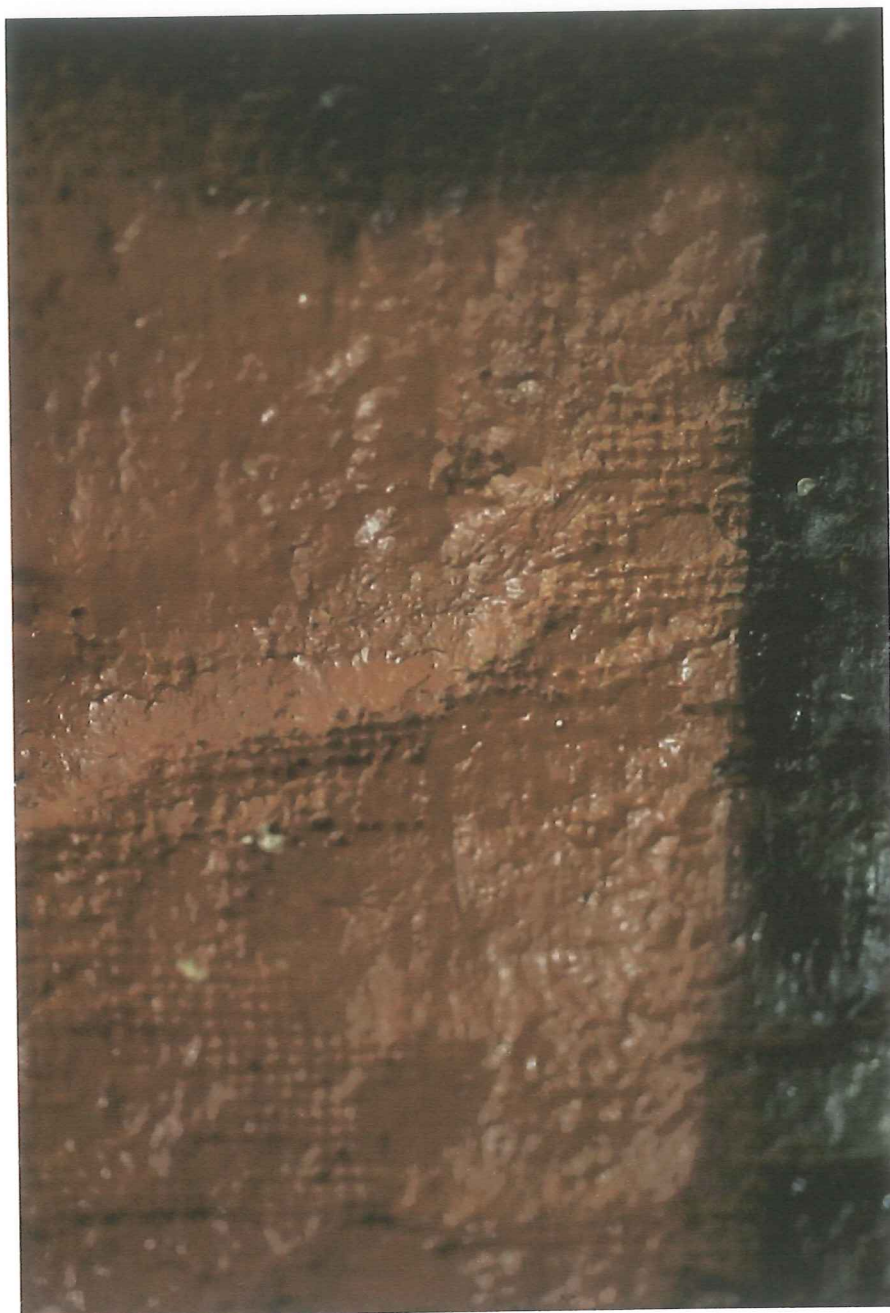
GRÁFICO N° 16

En esta obra el deterioro más graves son las quemaduras ocasionadas por la actuación sobre la superficie de la pintura de las altas temperaturas producidas por la cercanía de gran cantidad de velas. (Gráfico nº16 y 17).

ALTERACIONES Y DETERIOROS DE LA PELÍCULA PICTÓRICA

Detalle de zona quemada

Esta obra presenta zonas muy amplias quemadas por la acción de cientos de velas depositadas como ofrendas por los feligreses a los pies del cuadro. La acción de la alta temperatura producida año tras año durante mucho tiempo a provocado daños irreversibles que han intentado arreglar en muchas ocasiones con sucesivos estucos, repintes y barnizados que a su vez han seguido quemándose y alterándose, presentando en algunas zonas aspecto carbonizado.

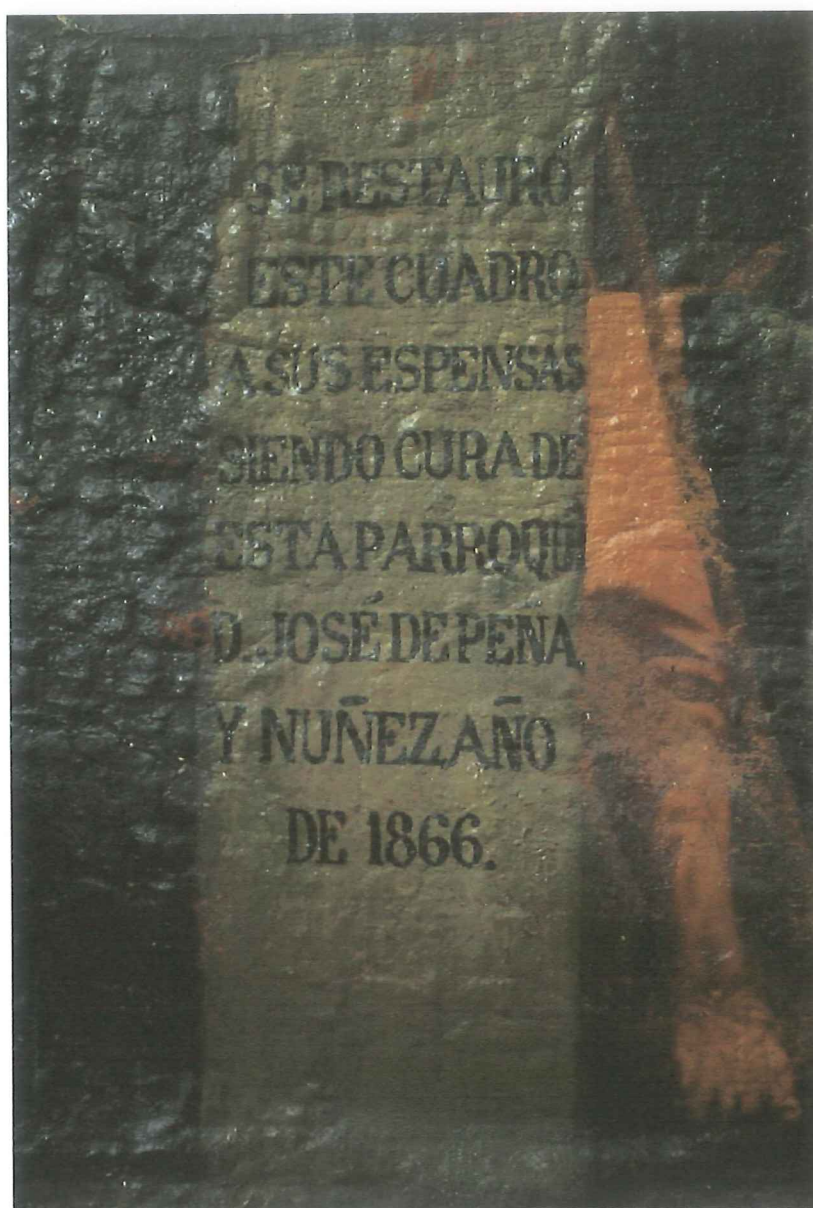
ALTERACIONES Y DETERIOROS DE LA PELÍCULA PICTÓRICA

Repintes y ampollas de quemaduras

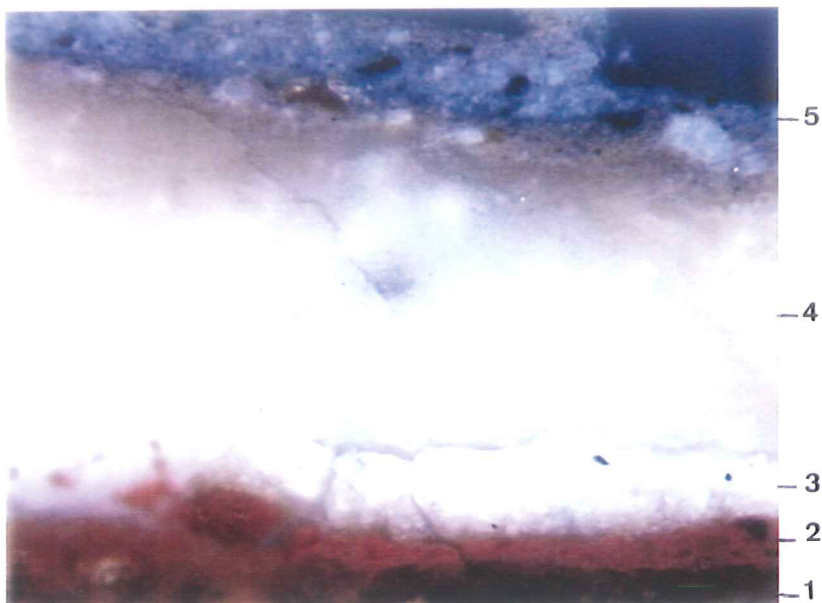
**Muestra:** AIM -1

- 1) Capa de preparación blanquecina compuesta por sulfato cálcico y cola animal. Tiene un espesor superior a 155  $\mu$ .
- 2) Capa de color rojizo compuesta por tierra roja y blanco de plomo. Tiene un espesor de 30  $\mu$ .
- 3) Capa de color blanco compuesta por blanco de plomo. Su espesor oscila entre 0 y 40  $\mu$ .
- 4) Capa blanquecina de carbonato cálcico. Su espesor oscila entre 300 y 375  $\mu$ .
- 5) Capa de color pardo grisáceo compuesta por blanco de plomo, carbón y tierras. Su espesor oscila entre 35 y 60  $\mu$ .

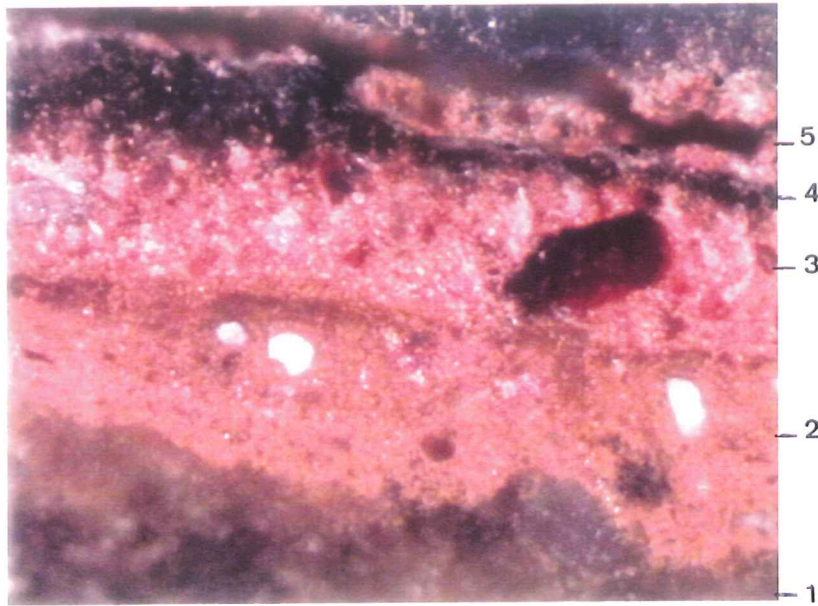
**Muestra:** AIM-3

- 1) Capa de preparación blanquecina compuesta por sulfato cálcico y cola animal. Tiene un espesor superior a 125  $\mu$ .
- 2) Capa de color rojizo compuesta por tierra roja y blanco de plomo. Su espesor oscila entre 65 y 75  $\mu$ .
- 3) Capa de color rojo compuesta por bermellón y laca roja. Su espesor oscila entre 40 y 60  $\mu$ .
- 4) Capa oscura compuesta por sulfato cálcico y compuestos de naturaleza orgánica. Su espesor oscila entre 0 y 20  $\mu$ .
- 5) Capa de color rojizo compuesta por bermellón. Su espesor oscila entre 5 y 10  $\mu$ .

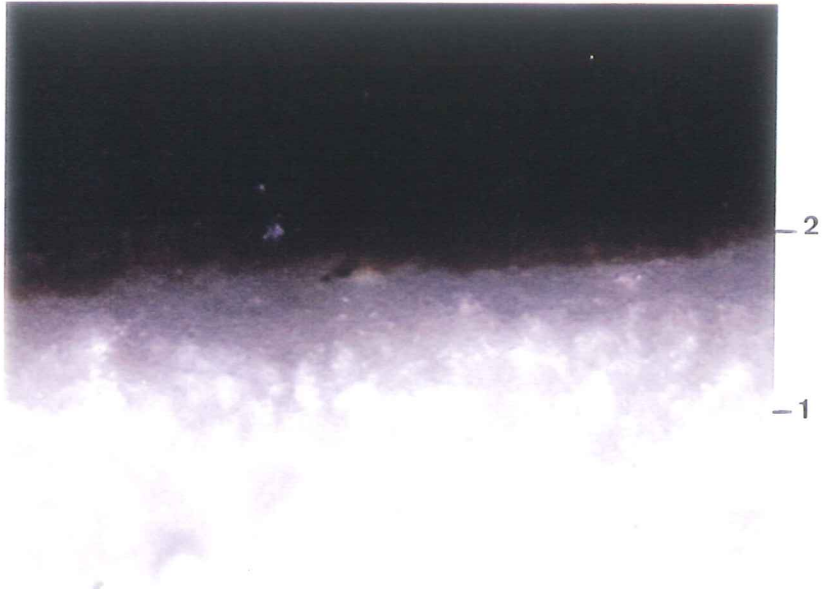
**Muestra:** NM -2

- 1) Capa de preparación blanquecina compuesta por carbonato cálcico. Su espesor oscila entre 190 y 550  $\mu$ .
- 2) Capa de color rojo compuesta por tierra roja y blanco de plomo. Su espesor oscila entre 5 y 15  $\mu$ .

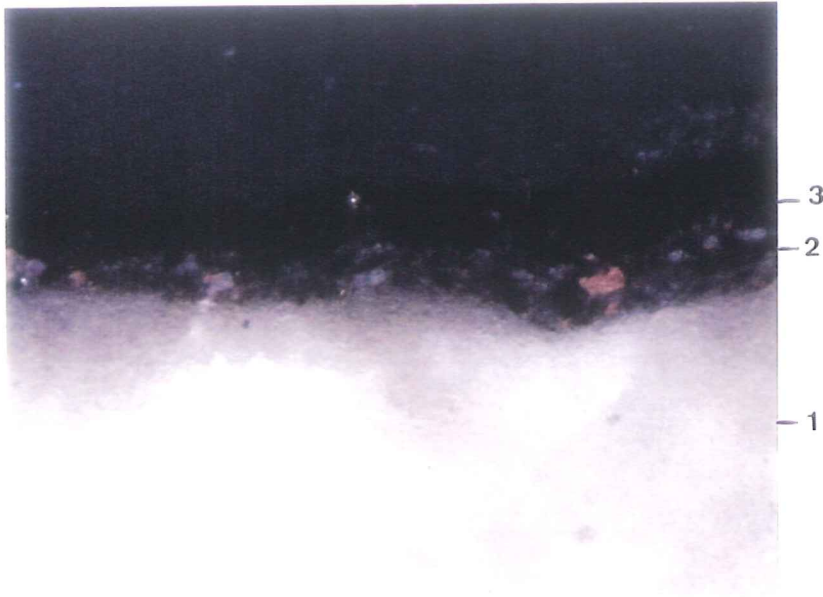
**Muestra:** NM-3

- 1) Capa de preparación blanquecina compuesta por carbonato cálcico. Tiene un espesor superior a 250  $\mu$ .
- 2) Capa de color pardo compuesta por blanco de plomo, carbón y tierra roja. Su espesor oscila entre 5 y 10  $\mu$ .
- 3) Capa oscura de naturaleza orgánica. Su espesor oscila entre 0 y 20  $\mu$ .

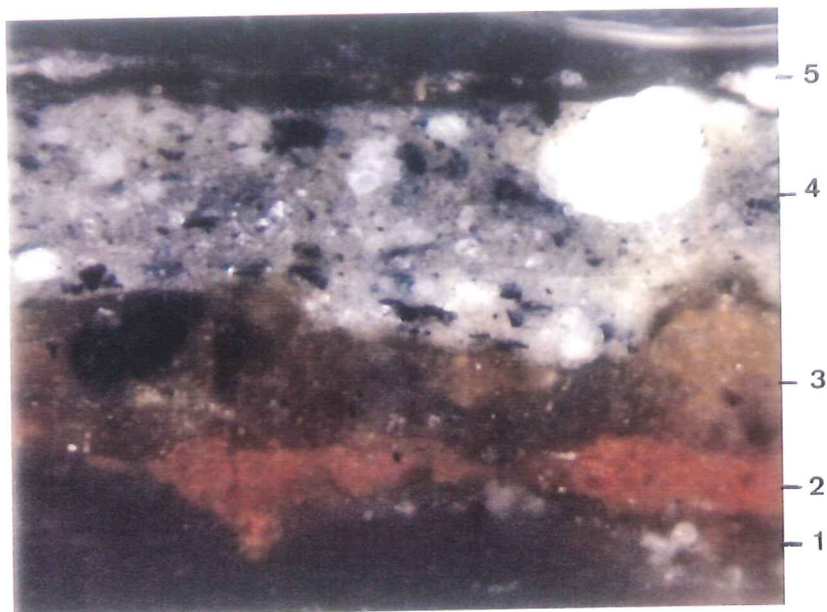
**Muestra:** NM-4

- 1) Capa blanquecina compuesta por carbonato cálcico. Tiene un espesor superior a 75  $\mu$ .
- 2) Capa de color naranja terroso compuesta por tierra roja y blanco de plomo. Su espesor oscila entre 60 y 120  $\mu$ .
- 3) Capa de color amarillento compuesta por blanco de plomo y tierras. Su espesor oscila entre 20 y 90  $\mu$ .
- 4) Capa de color gris compuesta por blanco de plomo y carbón. Su espesor oscila entre 60 y 120  $\mu$ .
- 3) Capa de color grisáceo compuesta por blanco de plomo, calcita, tierras y carbón. Su espesor oscila entre 5 y 15  $\mu$ .
