“INFORME DIAGNÓSTICO Y PROPUESTA DE INTERVENCIÓN”

LA VIRGEN Y EL NIÑO CON SAN AGUSTÍN
SEBASTIÁN DE LLANOS VALDÉS
IGLESIA DE SAN AGUSTÍN
MARCHENA
SEVILLA

Julio, 2002

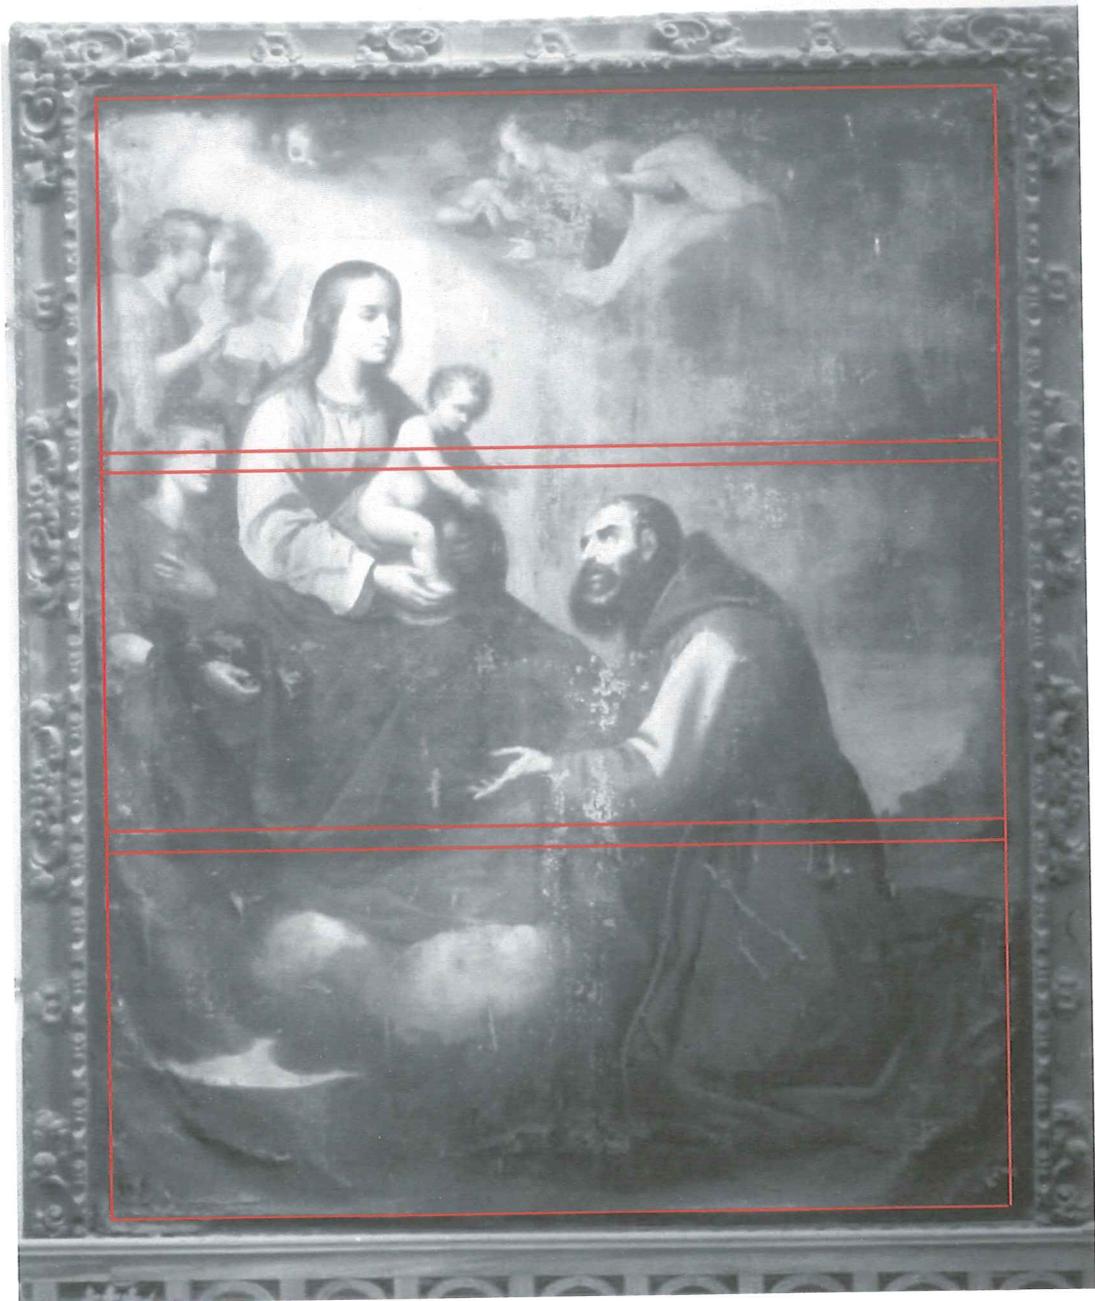
GRÁFICO Nº 1

Las marcas detectadas en la película pictórica revelan que el bastidor presenta dos travesaños dispuestos en horizontal. (Gráfico nº 1).

Al no poder examinar la obra por el reverso, no se pudo determinar el grado de deterioro del bastidor, pero por las deformaciones que presenta la tela, carece de sistema de expansión y no cumple su función.

MARCAS DEL BASTIDOR

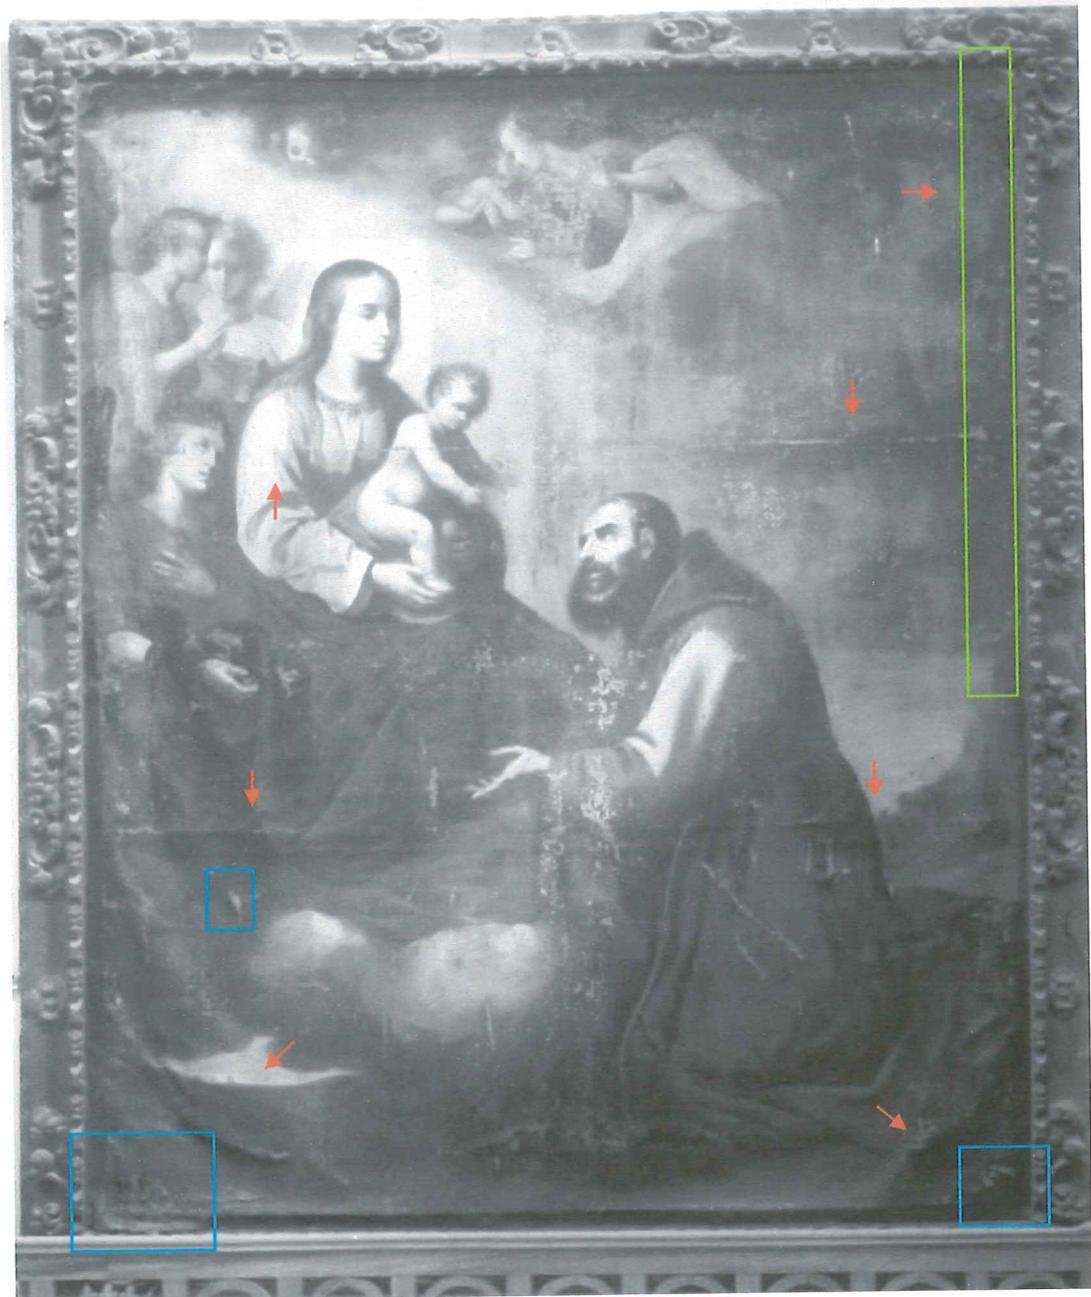
GRÁFICO Nº 2

Las alteraciones más graves del soporte son consecuencia de la humedad, que produce grandes deformaciones en el tejido, sobre todo en la zona inferior, al fallar también la tensión del bastidor. (Gráfico nº 2).

En el lateral superior derecho, tanto la tela original como la tela del reentelado están sujetas al bastidor por puntillas y tachuelas clavadas por el anverso. (Gráfico nº 2).

También se observan rotos en el soporte pictórico en la mitad inferior, y desgarros de la tela original y la del reentelado en la zona inferior y ángulo superior derecho. (Gráfico nº 2 y fotos nº 2 y 3).

ROTOS Y PÉRDIDAS DE SOPORTE
-

DEFORMACIONES
-

TELA CLAVADA AL BASTIDOR

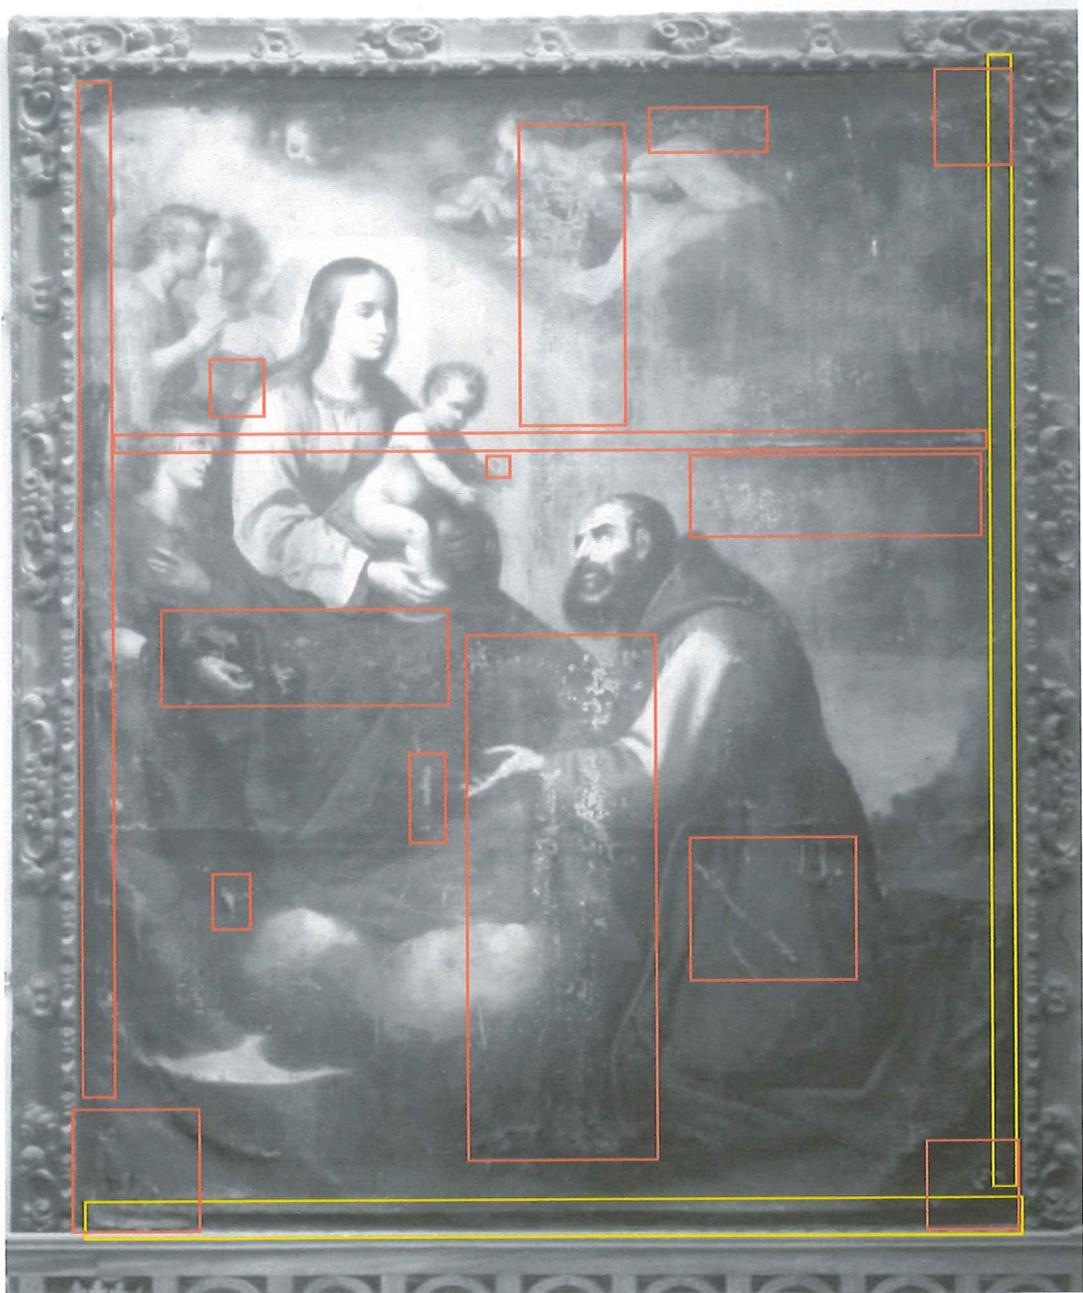
GRÁFICO Nº 3

En el examen visual realizado a la obra se observaron repintes generalizados por toda la superficie y repintes y estucos en todo el perímetro exterior, sobre todo en la zona inferior, y lateral superior derecho. (Gráfico nº 3).

Las características del soporte influyen directamente en la capa de preparación y película pictórica, pues los cambios de temperatura y humedad provocan dilataciones y contracciones en la tela, ocasionando el cuarteado, e incluso en algunos casos la pérdida de la pintura. (Gráfico nº 3).

REPINTES Y ESTUCOS

PERDIDAS DE PELÍCULA PICTÓRICA

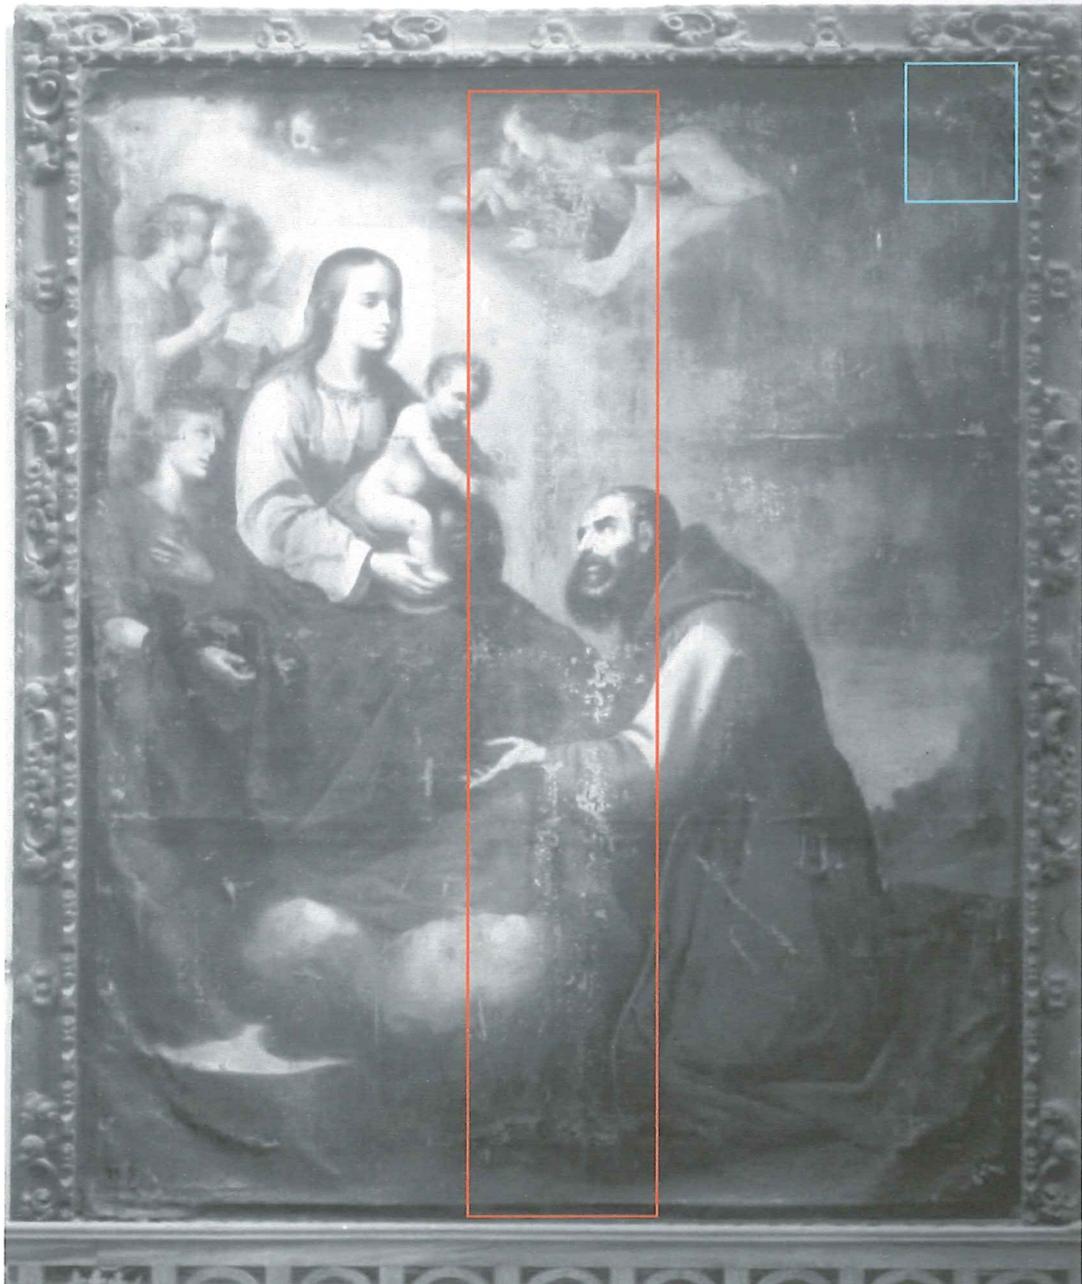
GRÁFICO Nº 4

También se observan pérdidas de la película pictórica producidas por goteras, en la zona central del cuadro (foto nº 5), y por deyecciones de murciélago en el ángulo superior derecho, que también provocan alteraciones del color. (Gráfico nº 4).

DEYECCIONES

PERDIDAS DE PELÍCULA PICTÓRICA PRODUCIDAS POR GOTERAS

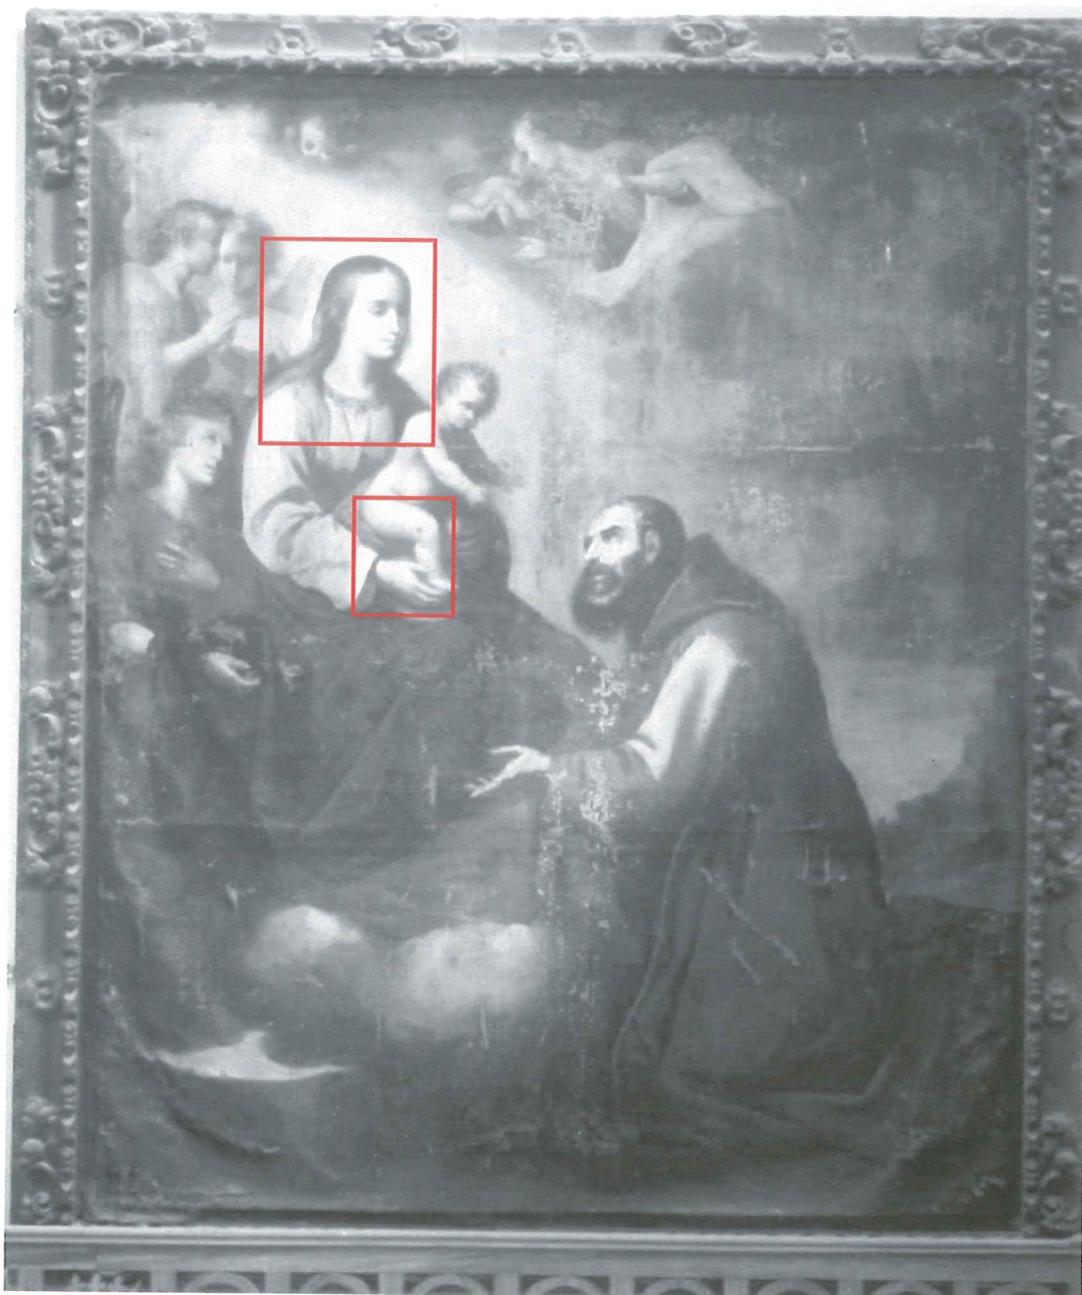
INTERVENCIONES ANTERIORES. PELÍCULA PICTÓRICA. GRÁFICO Nº 5

En la película pictórica se observó una cata de limpieza en el rostro de la virgen (foto nº 6) y en el cuerpo del niño, realizada en intervenciones anteriores sin documentar. (Gráfico nº 5).

TESTIGOS DE LIMPIEZA.

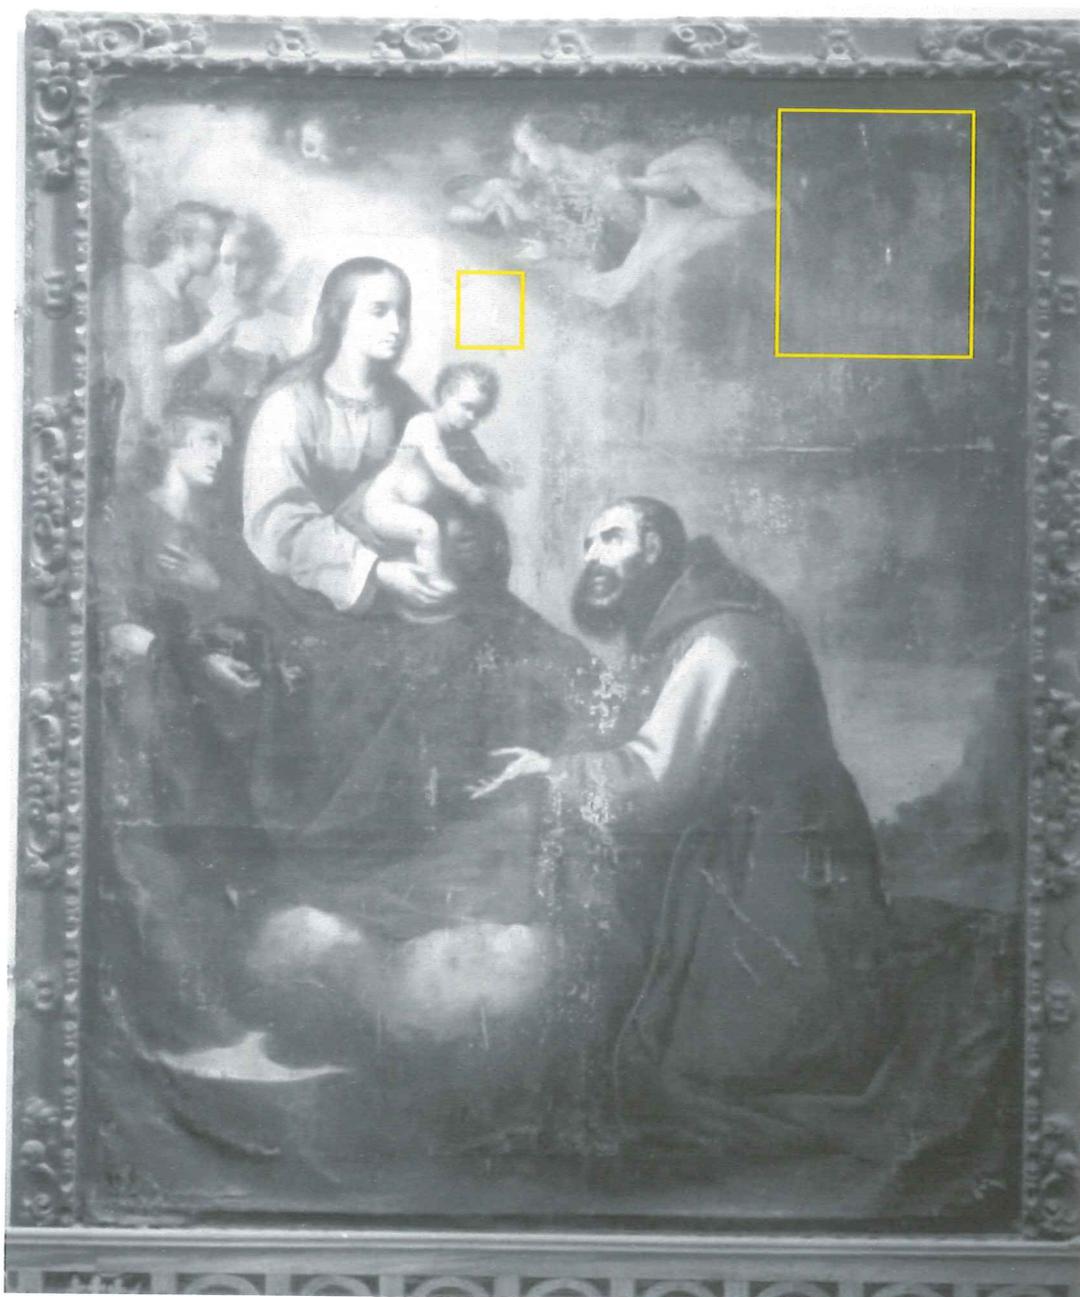
GRÁFICO Nº 6

También se observaron salpicaduras de pintura y cal en el cuadrante superior derecho. (Gráfico nº 6).

SALPICADURAS DE PINTURA Y CAL.

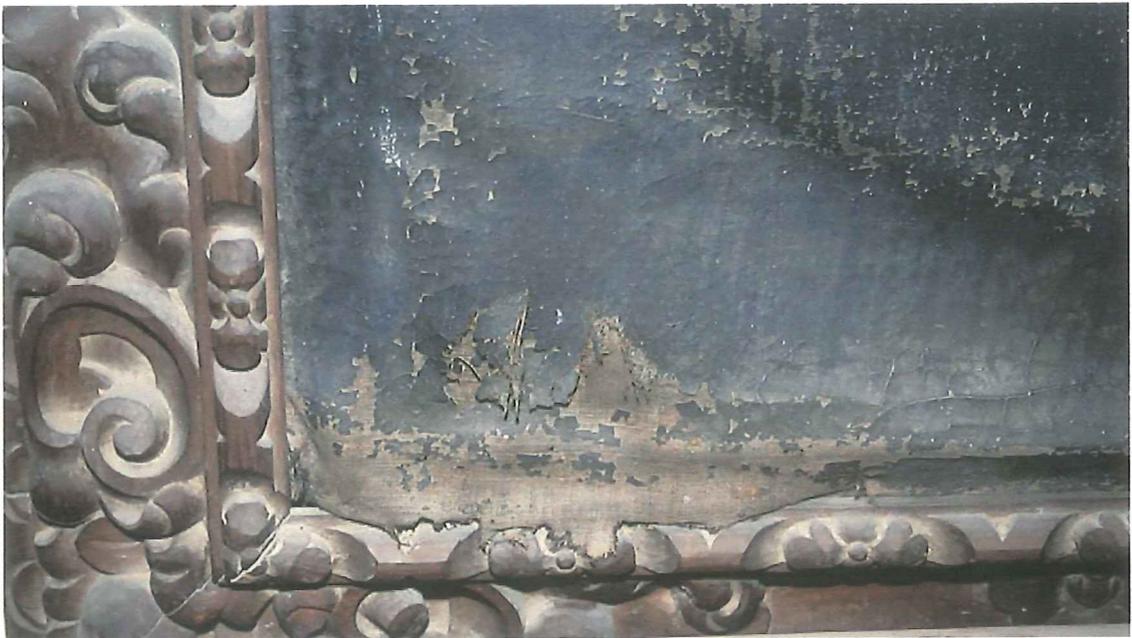
FOTO N° 1

El cuadro está reentelado con tela de lino de características semejantes a la tela original, como se puede observar en el ángulo inferior izquierdo. (Foto nº 1).

DETALLE DEL ÁNGULO INFERIOR IZQUIERDO.
DEFORMACIONES Y FALTA DE ADHESIÓN DE AMBAS TELAS.
PERDIDAS DE PELÍCULA PICTÓRICA.

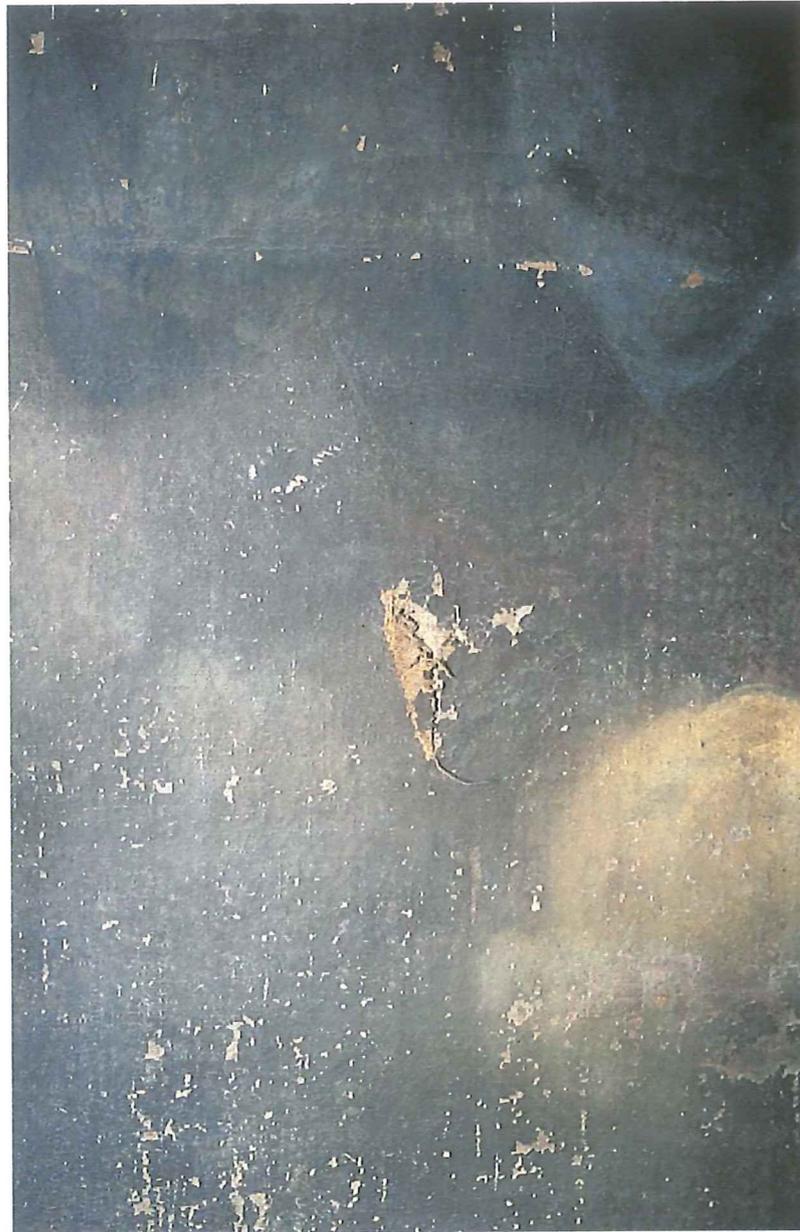
FOTO Nº 2

DETALLE DEL ROTO DE LA TELA EN EL CUADRANTE INFERIOR IZQUIERDO.

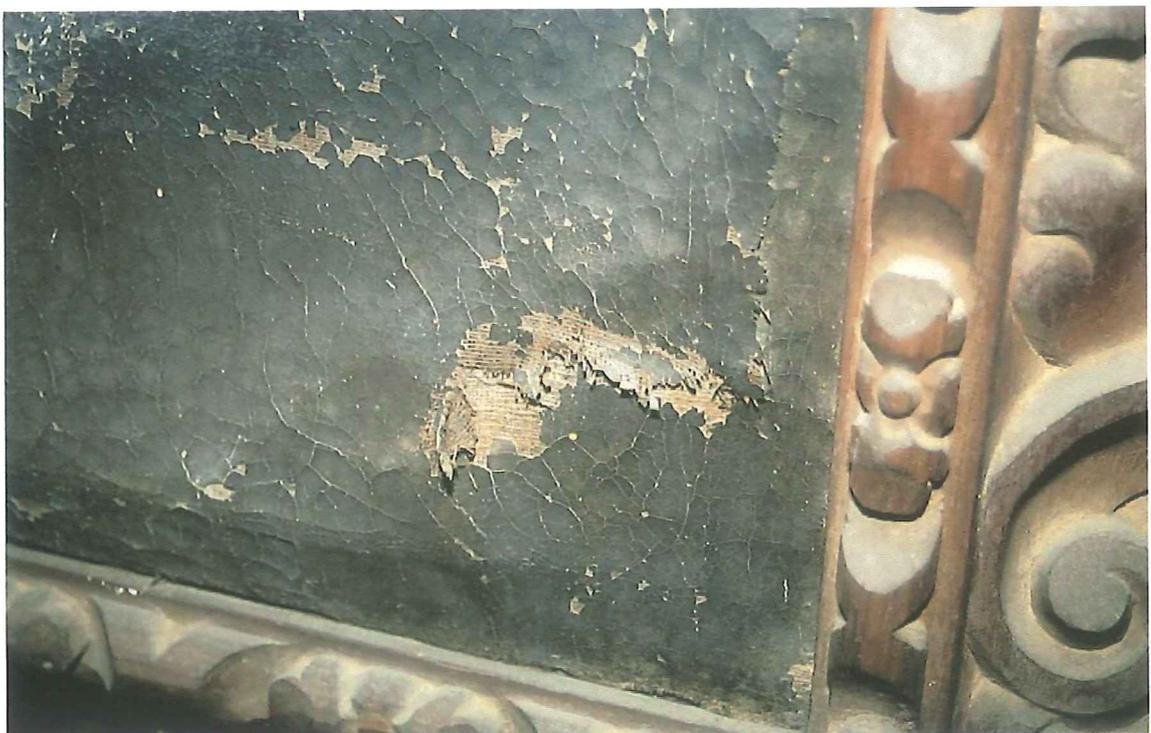
FOTO Nº 3

DETALLE DEL ÁNGULO INFERIOR DERECHO..
DEFORMACIONES Y FALTA DE ADHESIÓN DE AMBAS TELAS.
PERDIDAS DE PELÍCULA PICTÓRICA.

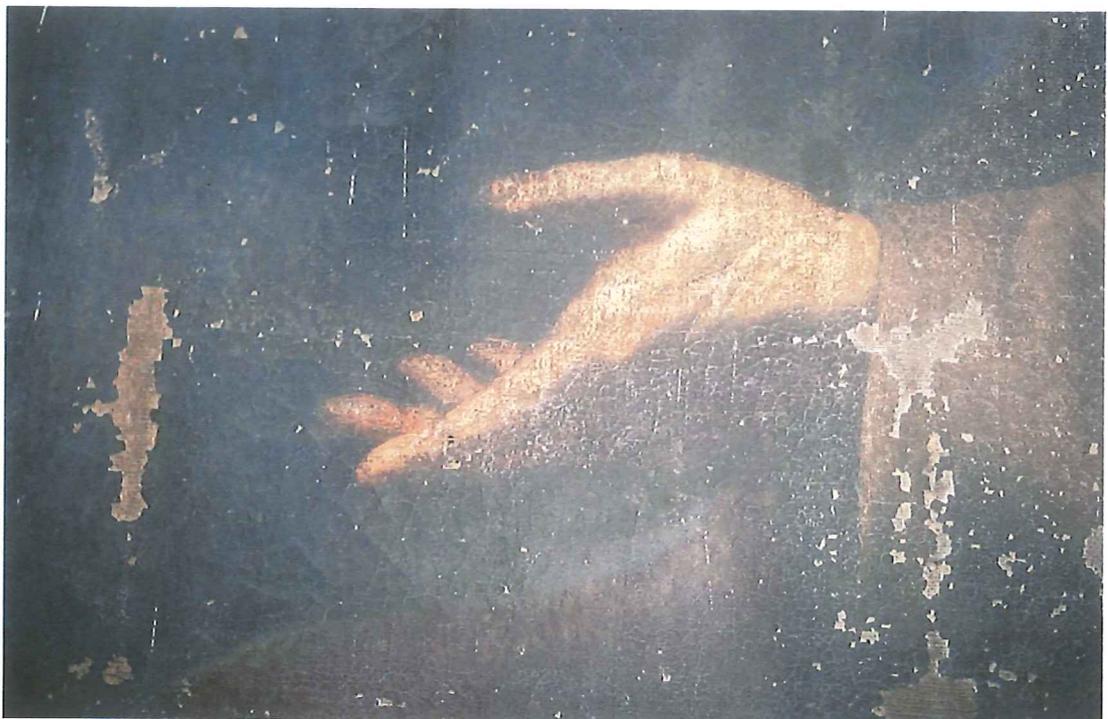
FOTO Nº 4

Al coincidir las pérdidas de la película pictórica con las de preparación, se puede suponer que preparación y película pictórica forman cuerpo, por lo que las alteraciones y tensiones del soporte pictórico son transmitidas a la pintura a través de la preparación. (Foto nº 4).

DETALLE DE LA MANO DE SAN AGUSTÍN
DONDE SE OBSERVAN LAS PÉRDIDAS DE LA
PELÍCULA PICTÓRICA.

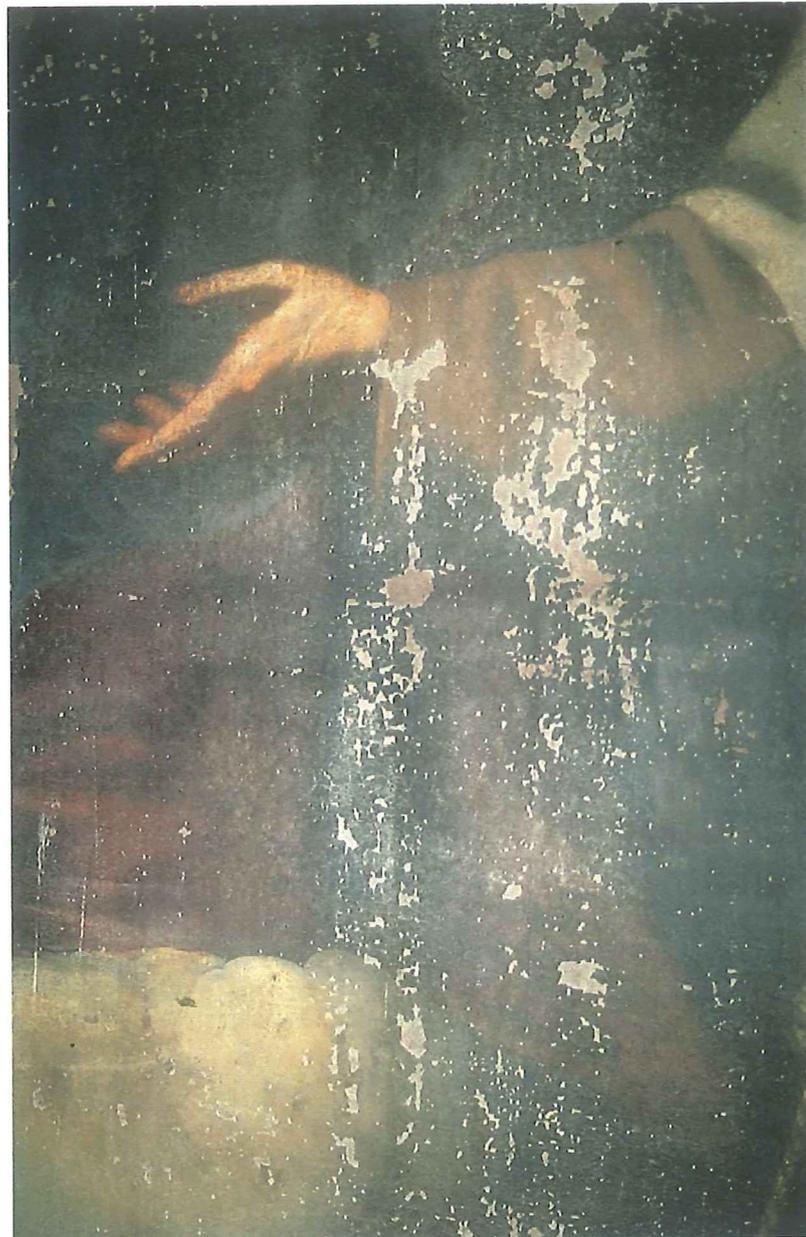
FOTO Nº 5

DETALLE DE LAS PERDIDAS DE LA PELÍCULA PICTÓRICA
EN LA ZONA CENTRAL DEL CUADRO,
PRODUCIDAS POR GOTERAS.

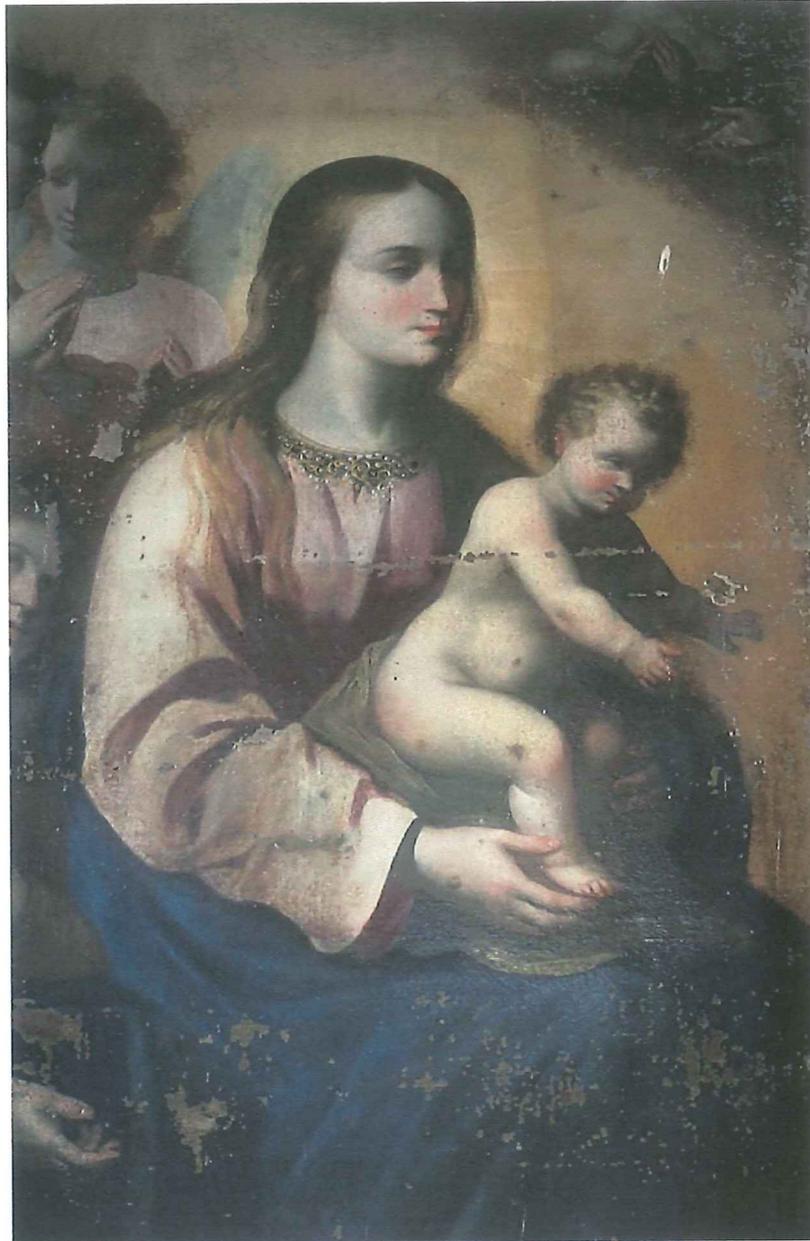
FOTO Nº 6

DETALLE DE LA CATA DE LIMPIEZA REALIZADA
EN EL ROSTRO DE LA VIRGEN
EN UNA INTERVENCIÓN ANTERIOR.
