INFORME DIAGNÓSTICO Y PROPUESTA DE TRATAMIENTO

**PINTURAS MURALES DE LA ERMITA NTRA. SRA. DEL
CASTILLO**

LEBRIJA (SEVILLA)

MARZO 2002

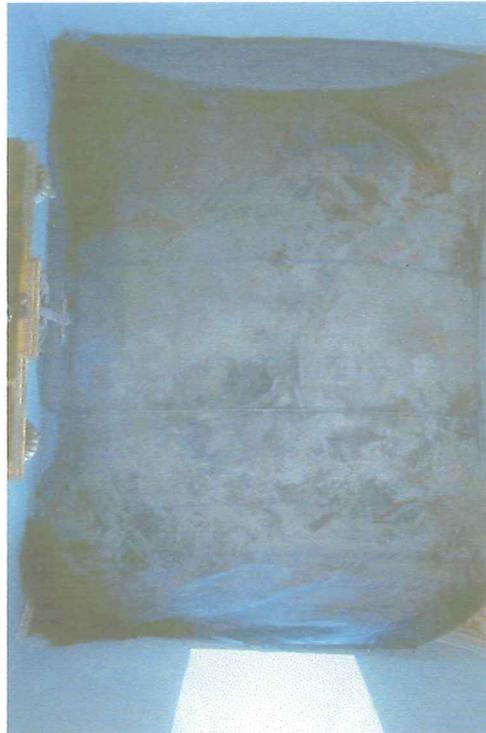
Bóveda

Su estado de conservación aparentemente es pésimo con grietas estructurales controladas con esta última restauración, también pequeñas grietas producidas por movimientos naturales. A lo que hay que añadir pérdidas de mortero, disgregación, pulverulencia y lagunas.

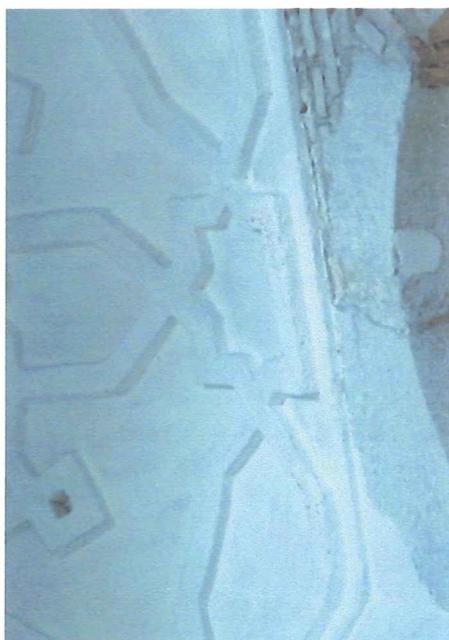
foto n° 5

1.-Cúpula de lacería de la capilla de cabecera del lado del Evangelio.

En la nave del Evangelio existe una cúpula sobre trompas de planta octogonal con motivos decorativos de lacería. Se presenta encalada aunque se aprecian pequeñas zonas donde se ha producido desprendimientos de cal apareciendo la capa pictórica original de color rojo (ver foto n° 5).

La película pictórica esta prácticamente cubierta por numerosas capas de cal de un grosor considerable, en algunos casos ha provocado levantamientos y desprendimientos de esta gruesa capa de cal junto con la capa de color.

La pintura no se aprecia pero con seguridad esta cal ha hecho strapó en la pintura, es decir arranques de la pintura original que se ha desprendido del mortero y pasado a formar parte de la cal añadida.

*En zonas con cal superpuesta y donde la actuación no implique perjudicar o producir más daño a la obra, se actuará mecánicamente con bisturís, tornos de dentistas, etc.

*En donde la utilización de medios mecánicos pondría en peligro la capa pictórica, se aplicaría una resina acrílica disuelta en un disolvente de lenta evaporación y baja concentración, lo que favorece que penetre y actúe fijando la zona de la pintura al mortero, para posteriormente eliminar la cal superpuesta.

*Consolidación de morteros y grietas con sulfato cálcico con acetato de polivinilo en distintas proporciones dependiendo de las zonas a tratar, previa inyección de alcohol para facilitar la penetración.

*Estucado de las lagunas existentes con materiales afines a los originales, Sulfato de calcio y en el caso de la cúpula el más adecuado después de realizar los análisis químicos correspondientes.

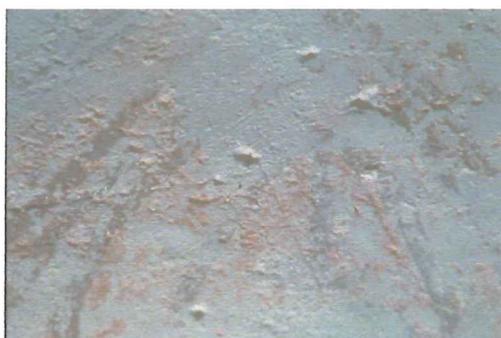
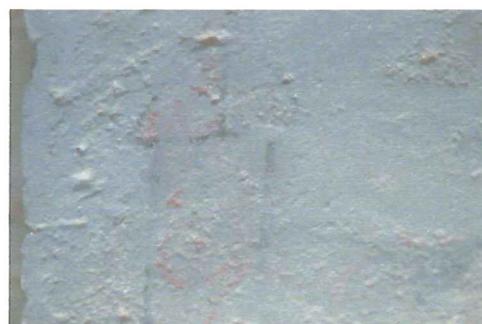
2.-Pilares rectangulares.

La pintura presenta un elevado estado de deterioro, sólo quedan restos en la zona del intradós de los pilares aunque desconocemos si la pintura cubría toda la superficie de los pilares.

El pilar derecho presenta más restos de policromía original apreciándose levemente la figura posiblemente de un santo y una arquitectura de fondo. En el caso del pilar izquierdo se aprecia vagamente una inscripción en negro muy disgregado que impide una lectura correcta de la obra.

Su estado de conservación es pésimo, presentando una capa pictórica muy pulverulenta y disgregada, con falta de adhesión y cohesión entre las distintas capas. También nos encontramos con morteros superpuestos, restos de cal, y golpes realizados para preparar el mortero para la sujeción de otro mortero. En superficie hay clavos oxidados repartidos de forma arbitraria.

La falta de adhesión entre morteros y la zona de lagunas hace que se aprecie perfectamente las dos capas de mortero original.

*En las zonas de la bóveda y pilares no presenta elementos extraños superpuestos a la pintura. El tratamiento de restauración comenzaría en primer lugar por consolidar y fijar las zonas con peligro de desprendimiento o pérdidas.

*Para la consolidación de morteros y grietas emplearíamos sulfato cálcico con acetato de polivinilo o plectol después de realizar distintas pruebas y comprobar su adhesión lo que nos daría los datos suficientes para aplicarlo en distintas proporciones dependiendo de las zonas a tratar, aunque previamente se aplicaría la inyección de alcohol para facilitar la penetración del consolidante.

*Estucado de las lagunas existentes con sulfato cálcico material afín a los originales.

*Reintegración cromática de las lagunas de policromía con técnica reversible (acuarelas y/o pigmentos con paraloid) y criterio de diferenciación a bajo tono.

En el caso de los pilares reforzando la línea del dibujo en caso de considerarlo necesario.

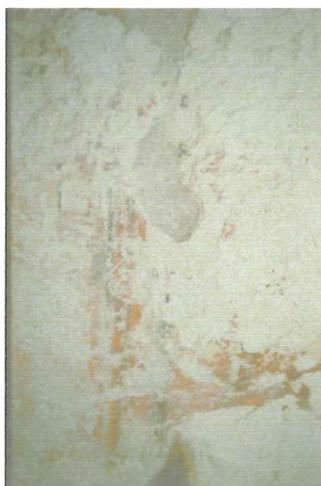
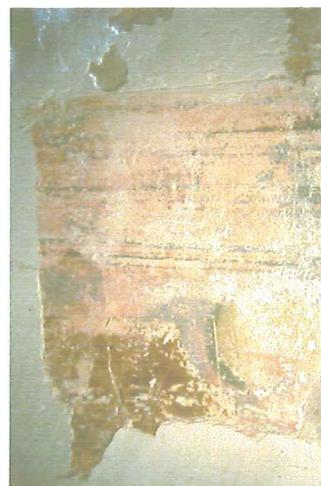
4.-Zócalo. Pintura con motivos arquitectónicos.

Estado de conservación. En muy malas condiciones se presenta encalado casi en su totalidad. De un grosor considerable debido a las sucesivas capas de cal llegando a alcanzar en algunas zonas hasta 1 cm.

Se conservan restos de pintura en varios paramentos pero solo en la zona cercana a la puerta los restos son más completos teniendo unas medidas aproximadas entre 50 y 110 cm. El resto de las medidas varían de 50 x 40 cm.

Su estado de conservación es pésimo debido al daño producido por las sucesivas capas de cal, así como por el deterioro producido por el picado en el mortero original para favorecer la aplicación de otro nuevo mortero. Daño que se aprecia más claramente en las zonas inferiores.
