**INFORME PRELIMINAR DEL ESTADO DE CONSERVACIÓN.  
PROPUESTA DE EXAMEN Y TRATAMIENTO.**

**SAN PEDRO PONTIFICE  
JUAN DE ROELAS  
IGLESIA DE LA INMACULADA CONCEPCIÓN  
CASTILLEJA DE LA CUESTA  
SEVILLA**

Enero 2002

**CENTRO DE INTERVENCIÓN EN EL PATRIMONIO HISTÓRICO  
TALLER DE PINTURA**

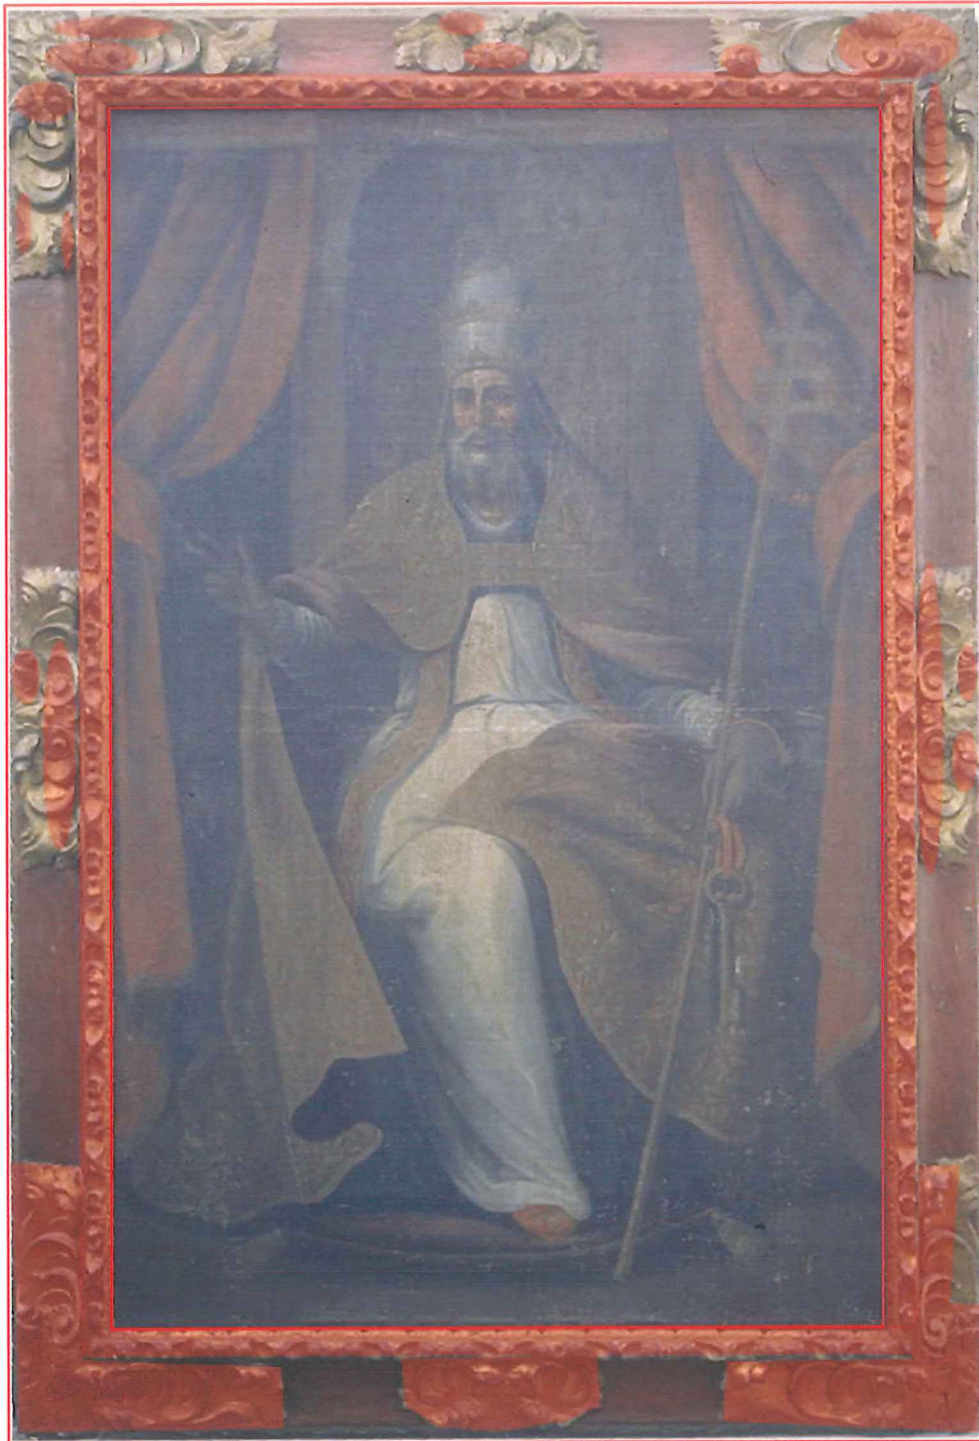
**Gráfico nº 1**

Los cuatro baquetones que lo componen son de madera lacada, y tallada y dorada en las esquinas y centros de los largueros. Se observa un ennegrecimiento generalizado del marco, sobre todo en las zonas doradas, así como pérdidas del oro y roces en las zonas más salientes. (Gráfico nº 1).

Por el anverso se observan pérdidas generalizadas del oro y de la preparación, sobre todo en las zonas más salientes, producido por golpes, roces y el movimiento de la madera ocasionado por la humedad y los cambios climáticos. El oro está muy ennegrecido por la acumulación de polvo y suciedad, más acusado en el baquetón inferior. (Gráfico nº 1).

**MARCO: Alteraciones (Anverso).**

**Zonas doradas con pérdidas, roces y ennegrecidas.**

Limpieza del oro.

Reintegración cromática a nivel estético.

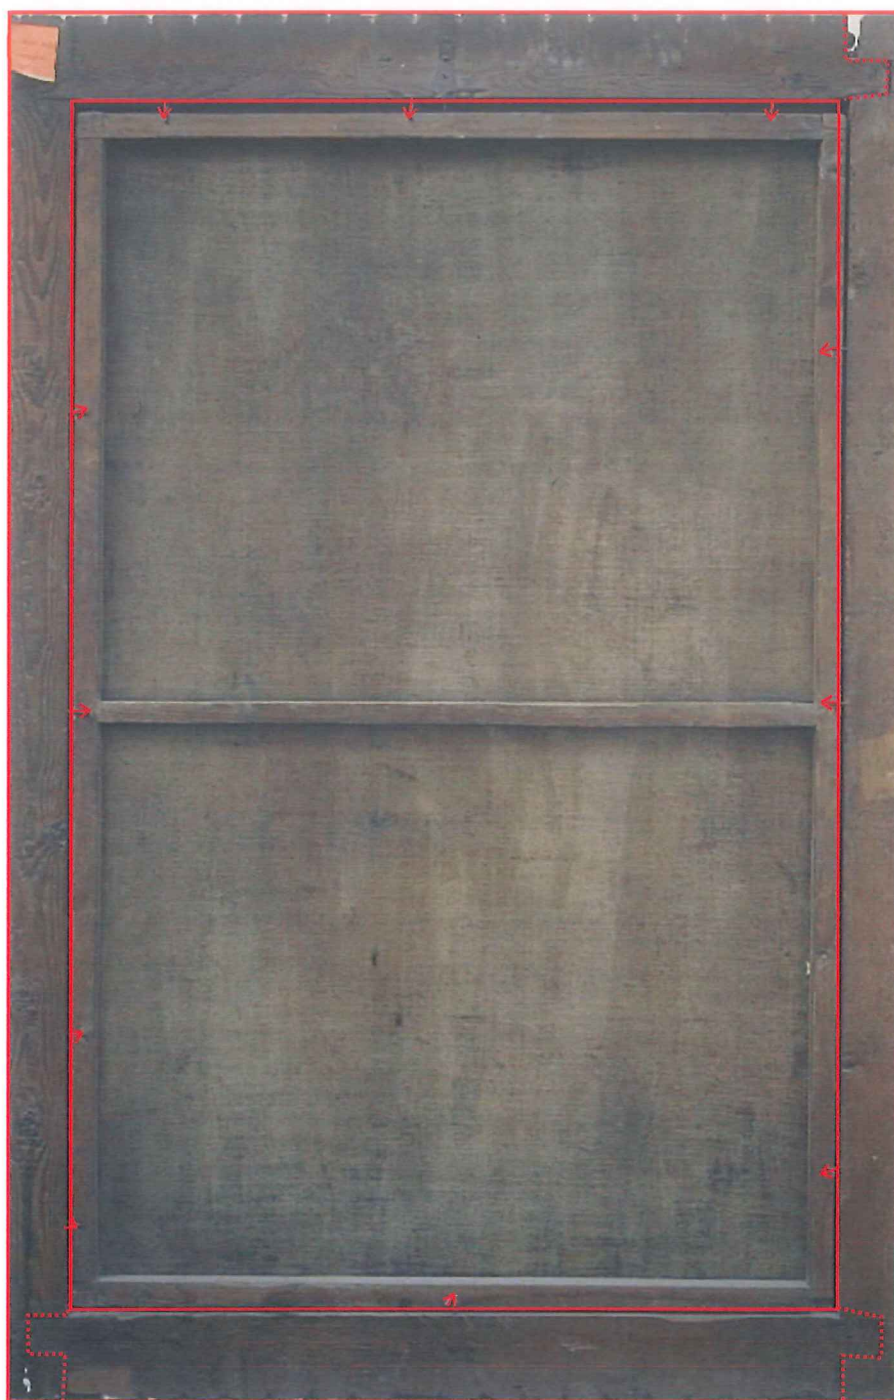
**Gráfico n° 2**

Mientras que por el anverso, las uniones de las cuatro piezas que componen el marco son en inglete, por el reverso están unidas por ensambles machihembrados. (Gráfico nº 2).

Por el reverso, la acumulación de polvo y suciedad ha favorecido la anidación de insectos. Los ensambles están abiertos, sobre todo el del ángulo superior derecho. Presenta una etiqueta adherida en el ángulo superior izquierdo. El cuadro va sujeto al marco por puntillas ya oxidadas. (Gráfico nº 2).

**MARCO: Alteraciones (Reverso).**

- Etiqueta.**
- Puntillas.**
- Ensamblajes abiertos.**

Consolidación estructural de los ensambles.

La sujeción del cuadro al marco se realizaría mediante pletinas metálicas atornilladas a ambos.

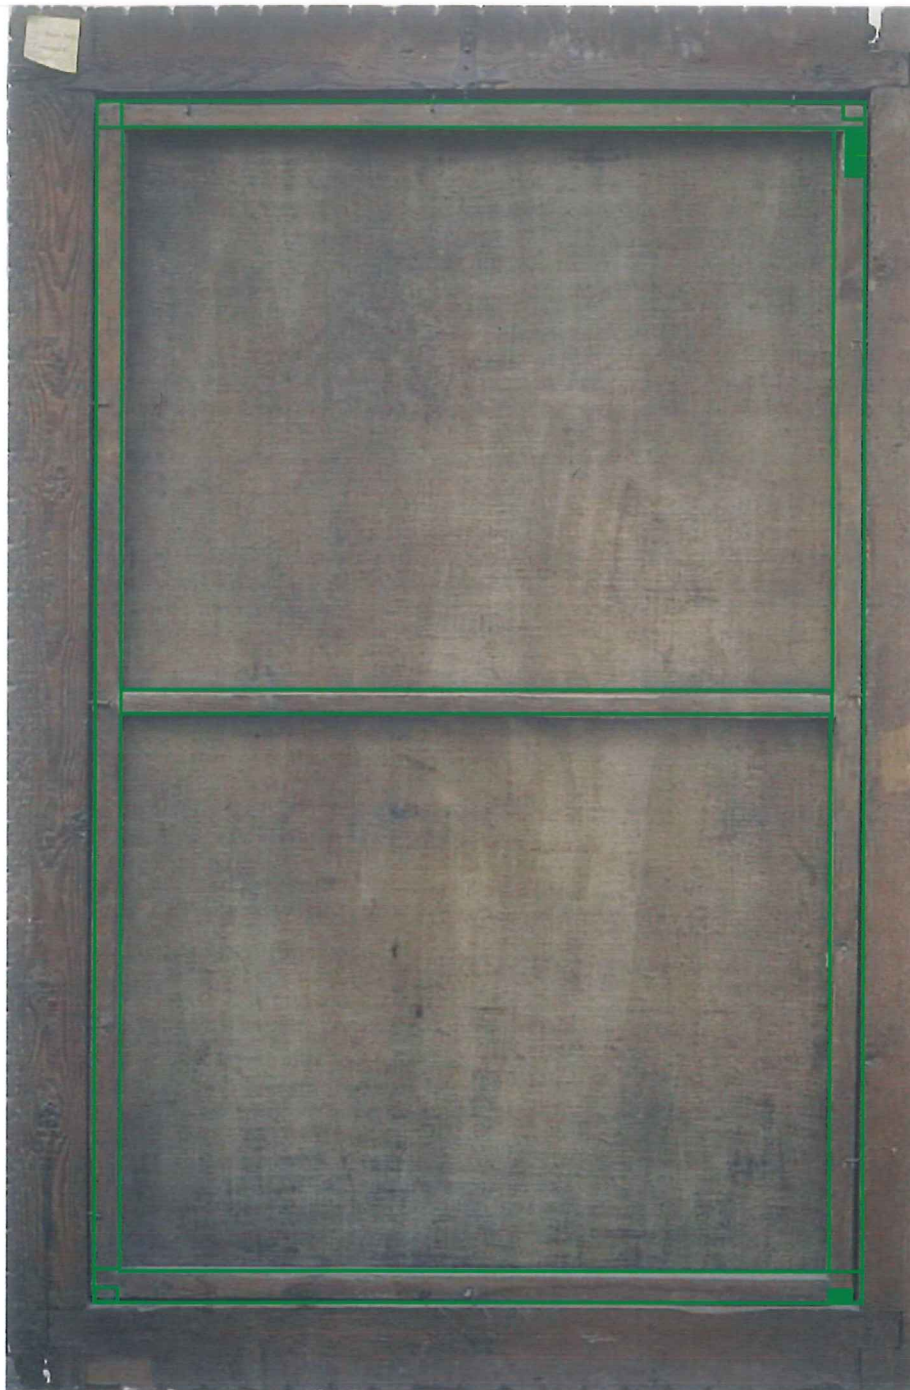
**Gráfico nº 3**

Presenta gran acumulación de polvo y suciedad, piezas alabeadas y pérdidas de madera en los ensambles superior e inferior derecho. (Gráfico nº 3).

**BASTIDOR: Alteraciones.**

- **Bastidor.**
- **Faltas de madera.**

Montaje del lienzo en un nuevo bastidor realizado en madera de pino Flandes, con ensambles machihembrados con caja, sistema de expansión mediante cuñas realizadas en madera de haya, y mayor sección en los listones que lo componen para que pueda soportar las tensiones de ambas telas (original y reentelado), sin producir alabeos.

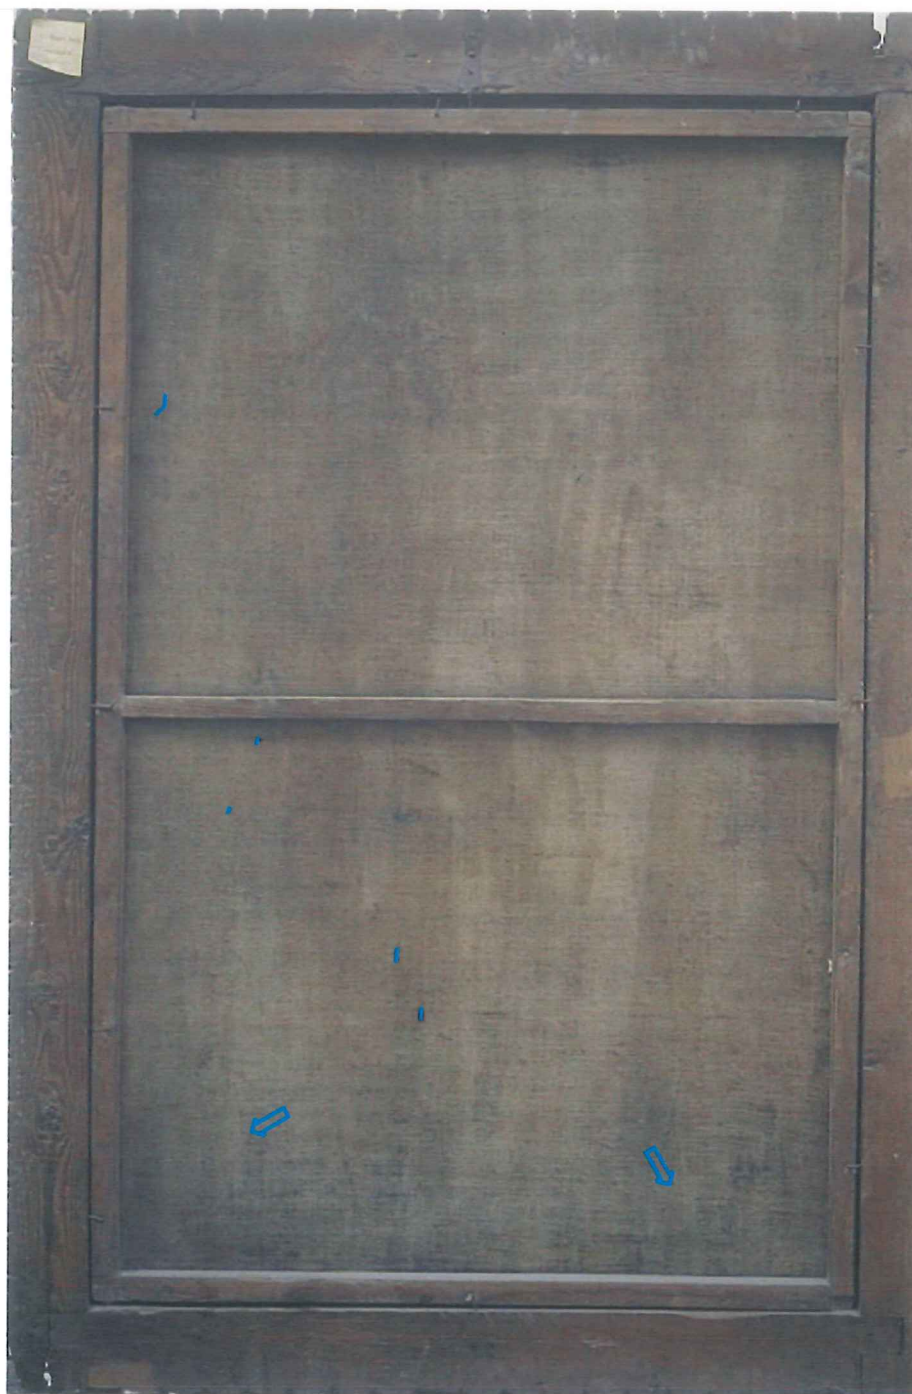
**Gráfico nº 4**

Las alteraciones más graves sufridas por el soporte son consecuencia de la humedad, que provoca grandes manchas y deformaciones en el tejido, sobre todo en la zona inferior, agravando estas alteraciones del soporte la gran acumulación de polvo y suciedad, que favorece el ataque de microorganismos.

Se observan pequeños rotos en la mitad izquierda del cuadro, sobre todo en la zona inferior, y deformaciones del lienzo. (Gráfico nº 4).

**SOPORTE PICTÓRICO: Alteraciones.**

— Rotos.

⇒ Deformaciones.

Reentelado del lienzo a la "gacha" según el método tradicional y previa protección y realización de la prueba de encogimiento de las fibras.

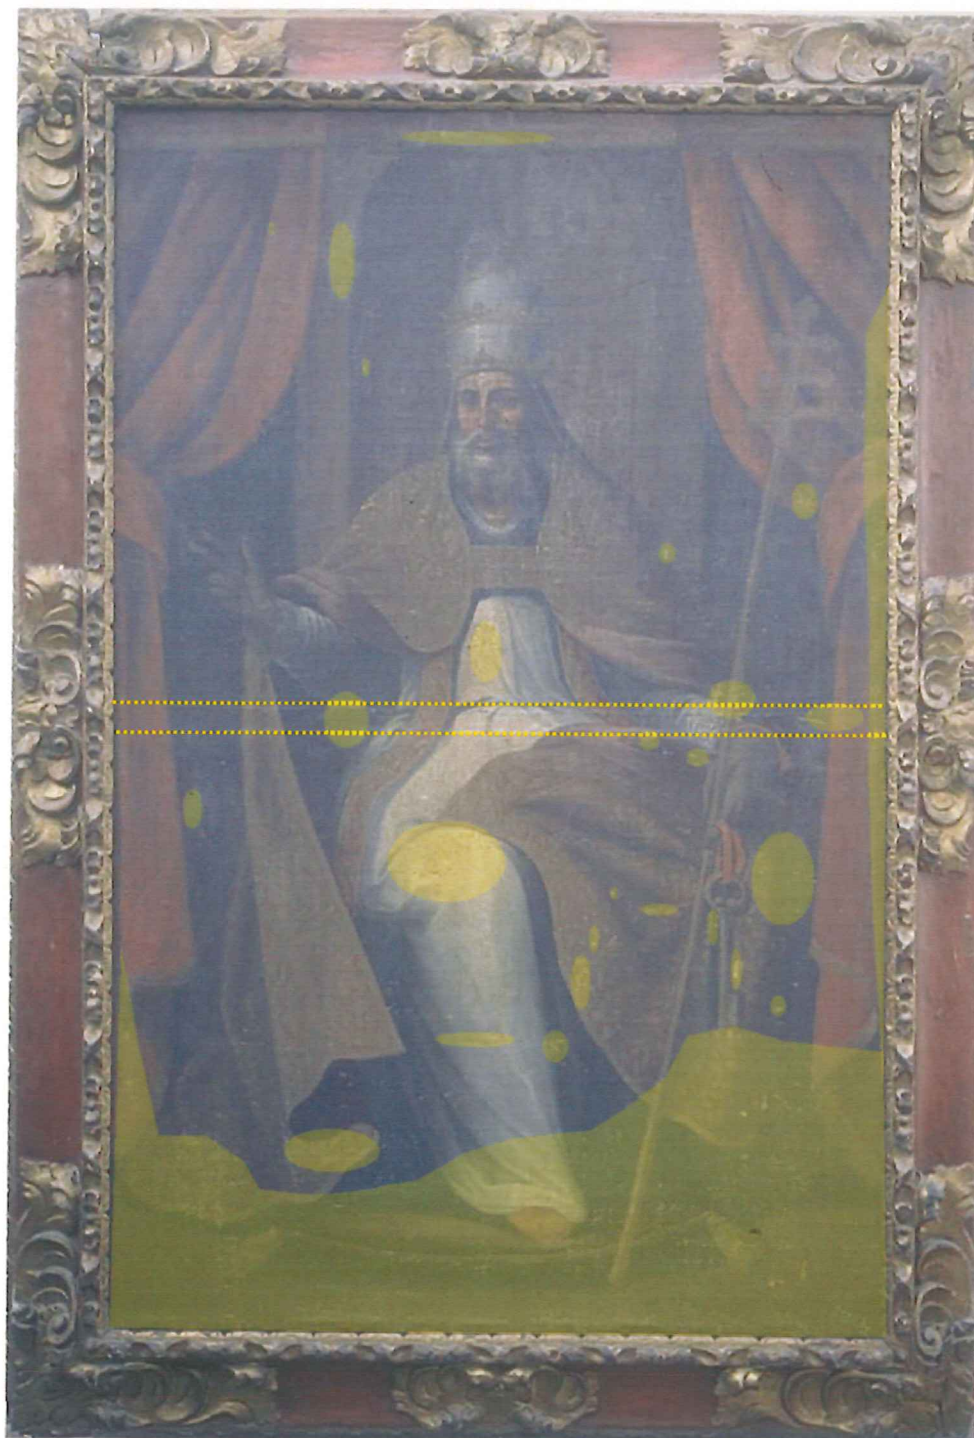
**Gráfico nº 5**

Las características del soporte influyen directamente en la capa de preparación y película pictórica, pues los cambios de temperatura y humedad provocan dilataciones y contracciones de la tela, ocasionando el cuarteado, e incluso en algunos casos, la pérdida de pintura.

Estas pérdidas de película pictórica se observan sobre todo en los rotos de la tela y en la zona inferior del cuadro, al igual que en la marca del travesaño central del bastidor. (Gráfico nº 5).

**PELÍCULA PICTÓRICA: Alteraciones.**

- ..... Marcas del travesaño del bastidor.
- Zonas con pérdidas de película pictórica.

Estucado de las lagunas de película pictórica y preparación con sulfato cálcico y cola animal.

Reintegración cromática invisible con acuarela y, tras el primer barnizado, con pigmentos al barniz, mediante puntos y rayas, y veladuras de color.

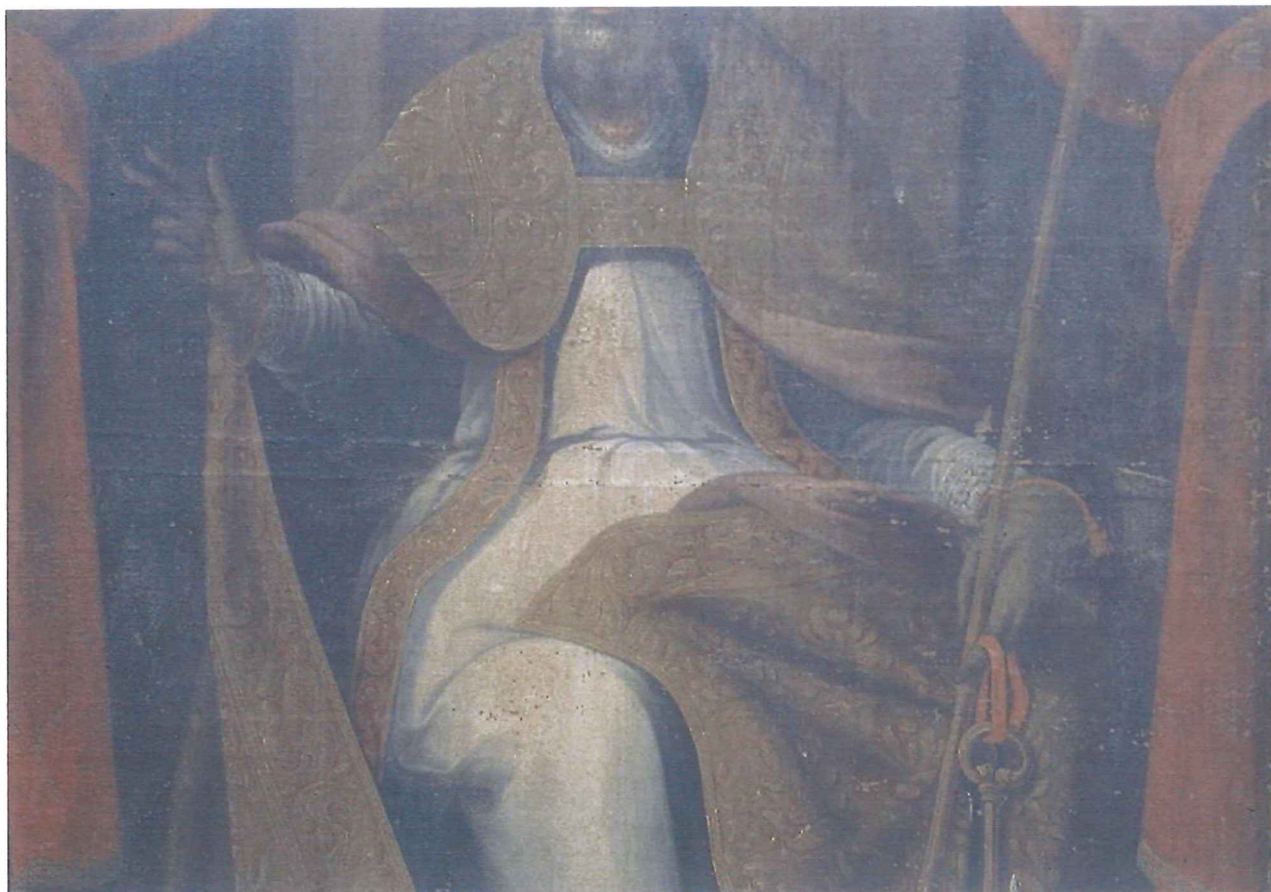
**ZONA CENTRAL DEL CUADRO.**  
**PÉRDIDAS GENERALIZADAS DE LA PELÍCULA PICTÓRICA, SOBRE TODO**  
**EN LAS MARCAS DEL TRAVESAÑO CENTRAL DEL BASTIDOR..**

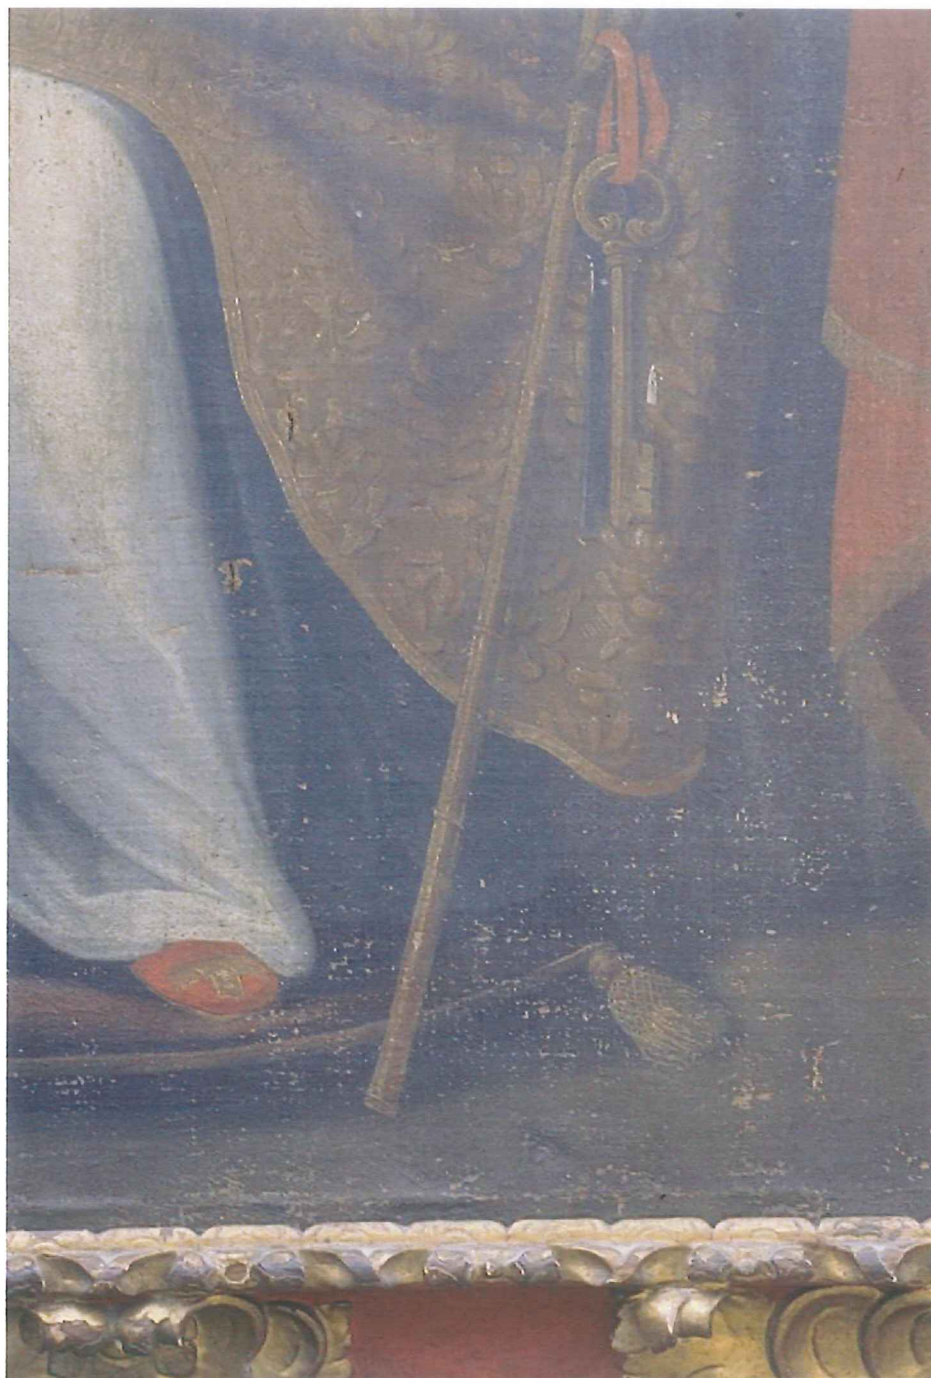
**ZONA INFERIOR DEL LIENZO, DONDE SE OBSERVA  
LA PÉRDIDA GENERALIZADA DE LA PELÍCULA PICTÓRICA,  
LOS ROTOS DE LA TELA Y  
LAS PERDIDAS DE LAS ZONAS DORADAS DEL MARCO.**

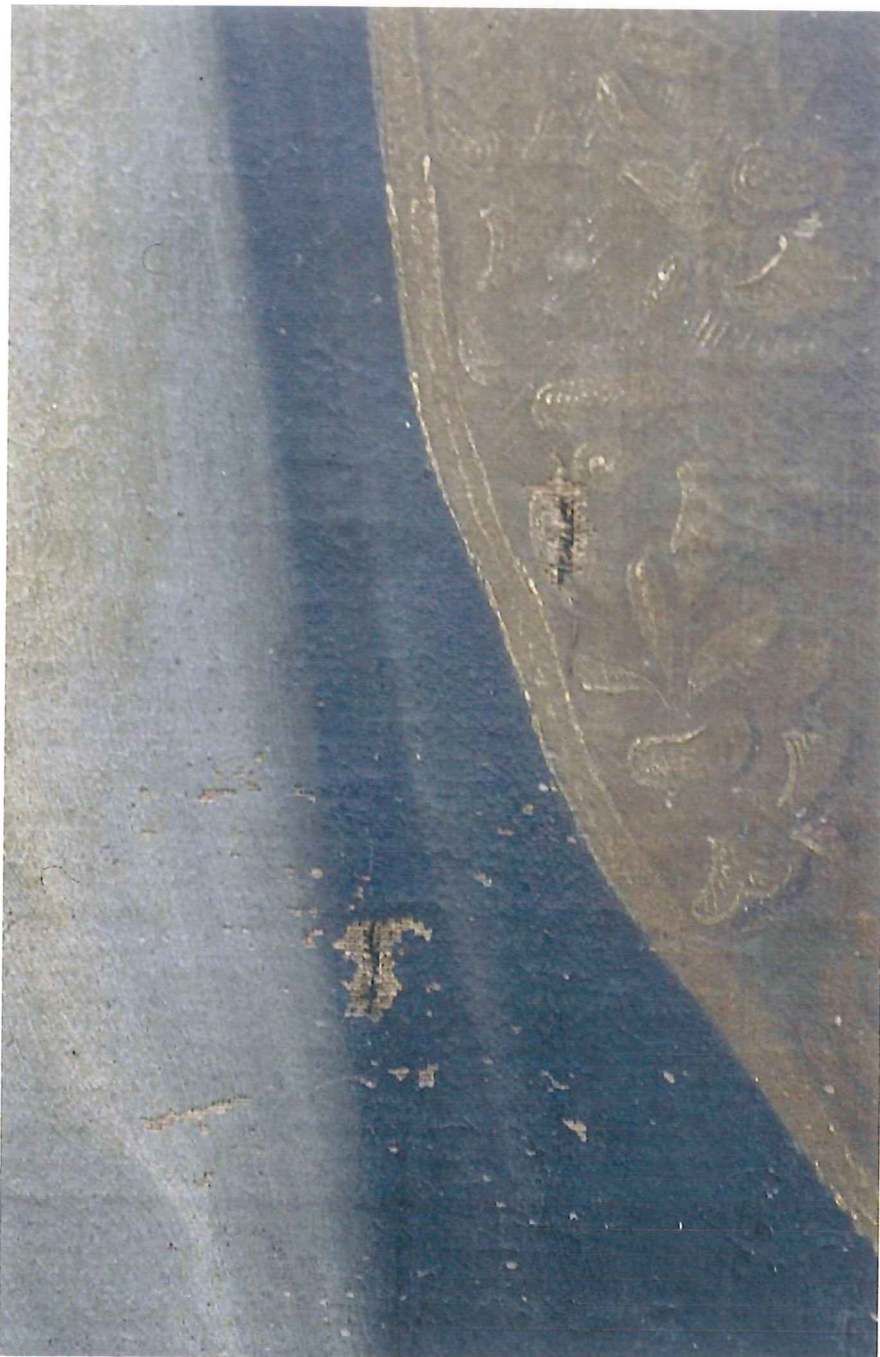
**DETALLE DE LOS ROTOS DE LA TELA.**

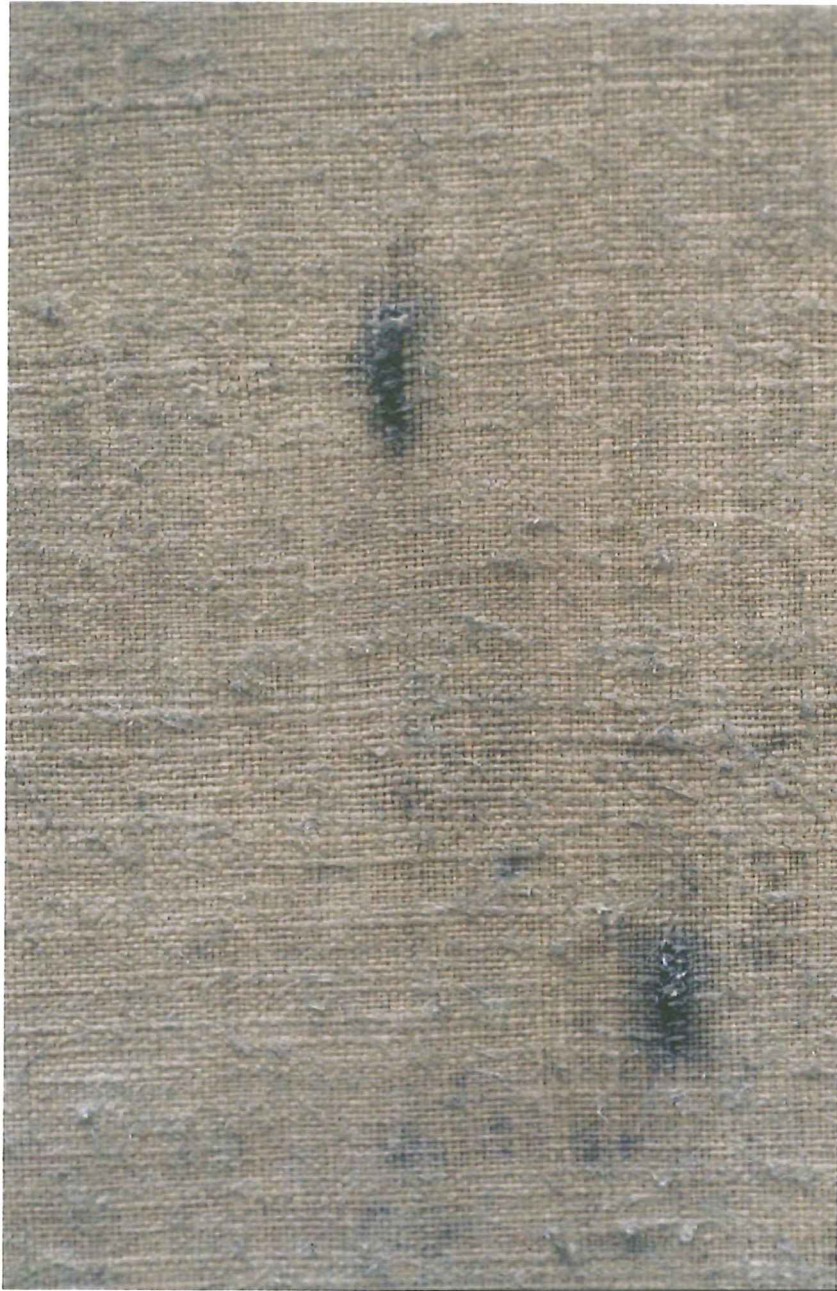
**DETALLE DEL SOPORTE PICTÓRICO ( LINO)  
Y DE LOS ROTOS DE LA TELA.**
