INFORME DIAGNÓSTICO Y PROPUESTA DE INTERVENCIÓN
"CICLO PICTÓRICO DE LA VIDA DE SAN FRANCISCO".
ATRIBUIDO A JUAN DE DIOS FERNÁNDEZ CRUZ. (1795).

MONASTERIO DE LA RÁBIDA. (HUELVA).

Diciembre 2004

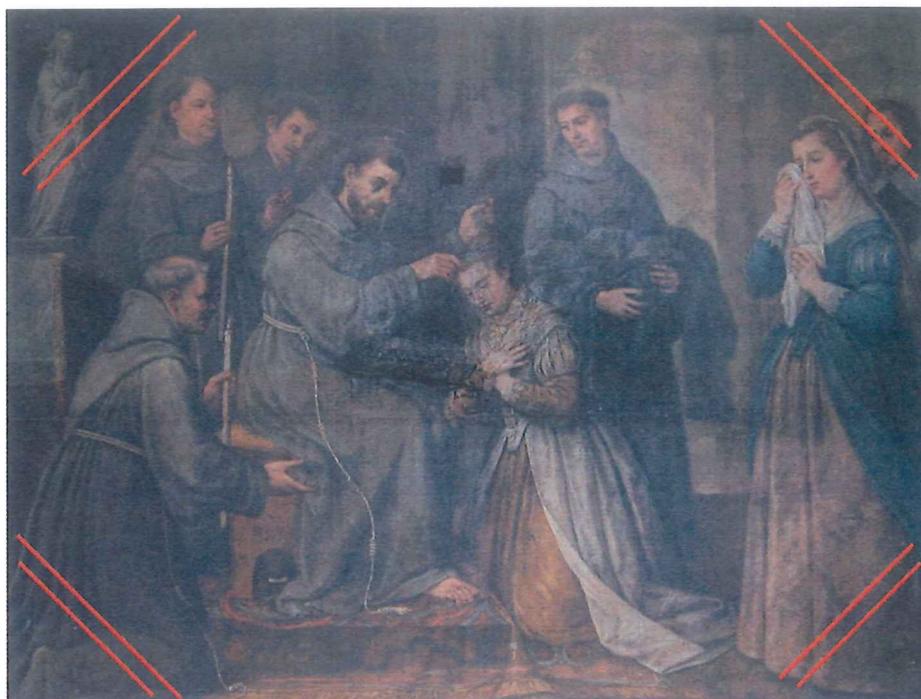
Figura nº III.1.1.

Las marcas detectadas a través de la película pictórica revelan que el bastidor carece de sistema de expansión, al presentar refuerzos en escuadra en los cuatro ángulos. (Figuras nº 1.1., 1.2. 1.3. y 1.4).

Solo se examinó por el reverso el bastidor del cuadro titulado "La profesión de Santa Clara", que confirmó la tipología detectada a través de la Película pictórica en las demás obras estudiadas, a excepción de la obra titulada "La estigmatización de San Francisco", que fue restaurada anteriormente y se sustituyó el bastidor por otro realizado en madera de pino, con mayor sección que el original, sistema de expansión mediante cuñas, con ensamblajes machihembrados y dos travesaños equidistantes y dispuestos en vertical.

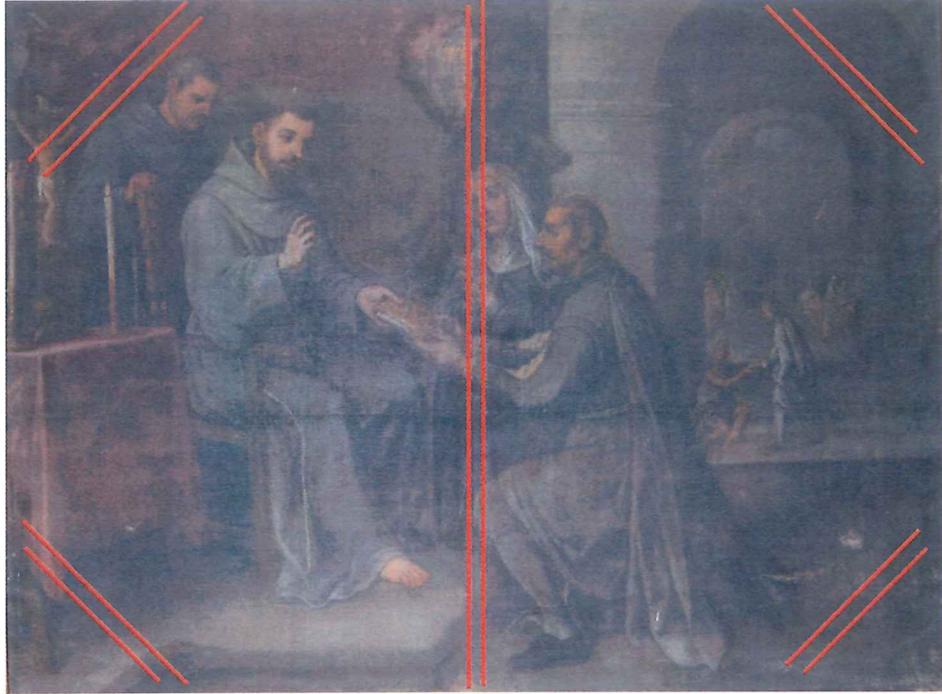
Figura nº III.1.2.

También se pudo observar a través de la película pictórica la marca del travesaño central dispuesto en vertical. (Figura nº 1.2.).

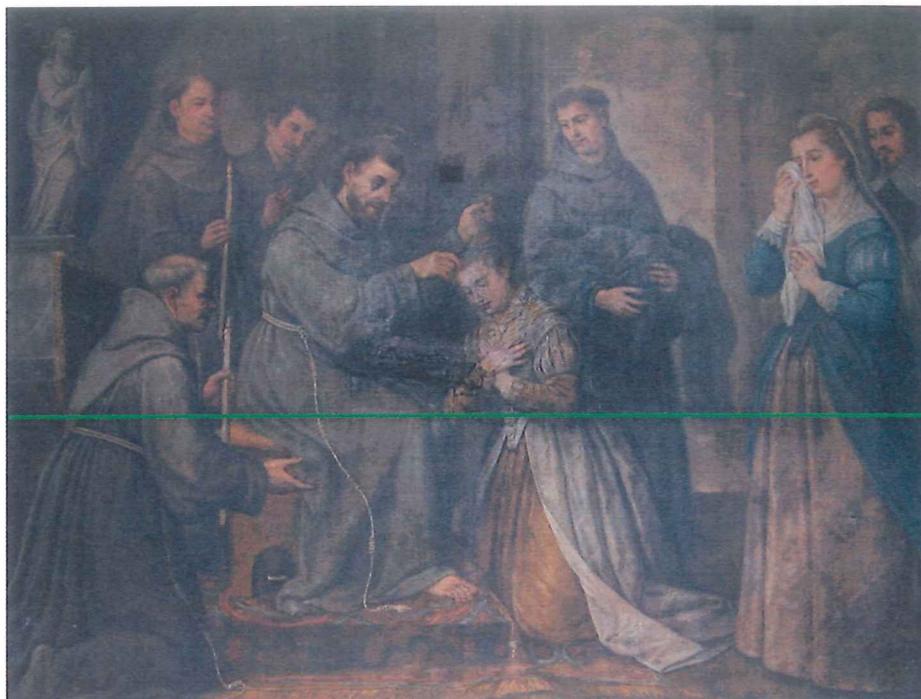
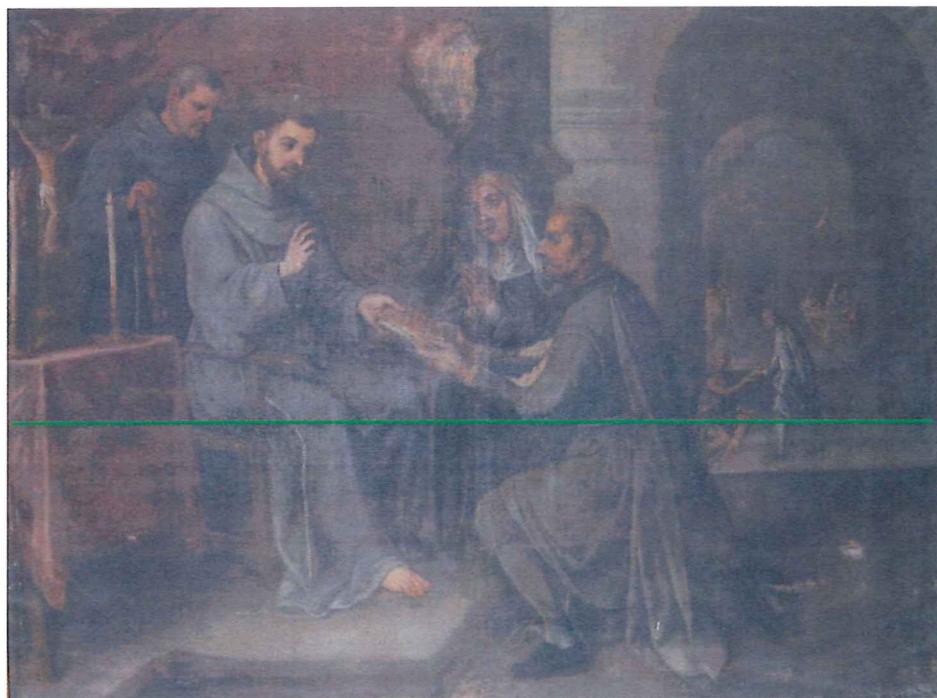
Figura nº III.1.5.

Todas las obras estudiadas presentan una costura central dispuesta en horizontal, con diferentes anchos que varían entre 80 y 110 cm según el ancho de las pizas de tela de lino empleadas. (Figuras nº 1.5, 1.6., 1.7. y 1.8.)

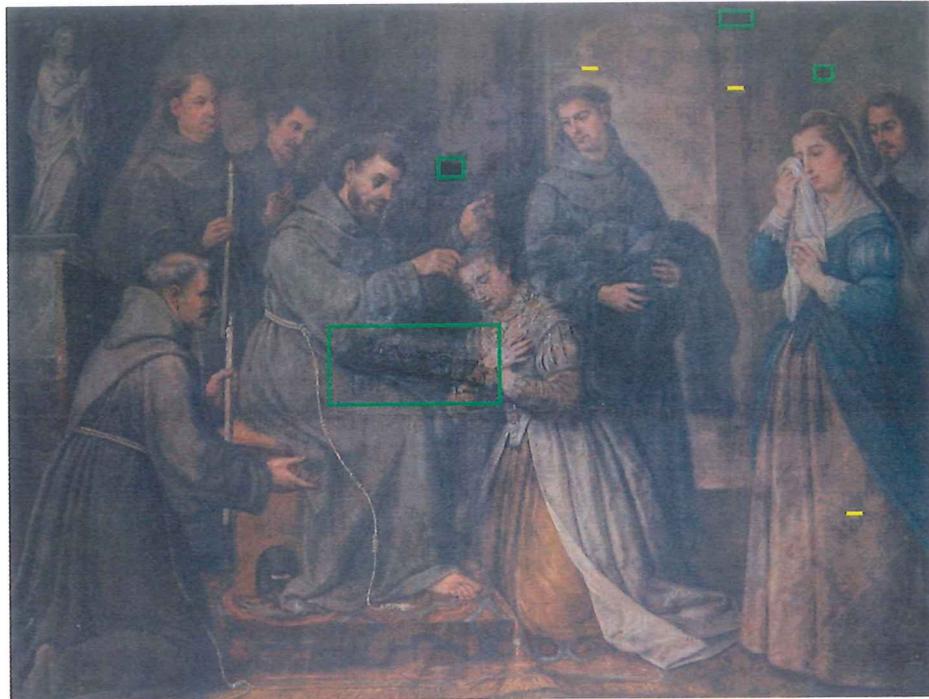
Figura nº III.1.9.

Sobre la película pictórica se observaron parches de tela que por su aspecto, podrían ser de lino o cáñamo. (Figura nº 1.9., 1.10., 1.12., 1.13., 1.15., 1.16., 1.17. Y 1.18.)

Estos parches fueron aplicados en una intervención anterior, donde probablemente se trataron in situ, lo que explicaría que los parches fuesen colocados por el anverso. La obra que presenta un elevado número de parches y de mayor tamaño es "La profesión de Santa Clara". El parche central y de mayor dimensión tiene a su vez otras bandas de tela que lo cruzan, a modo de grapas para sujetarlo. (Figura nº 1.10.).

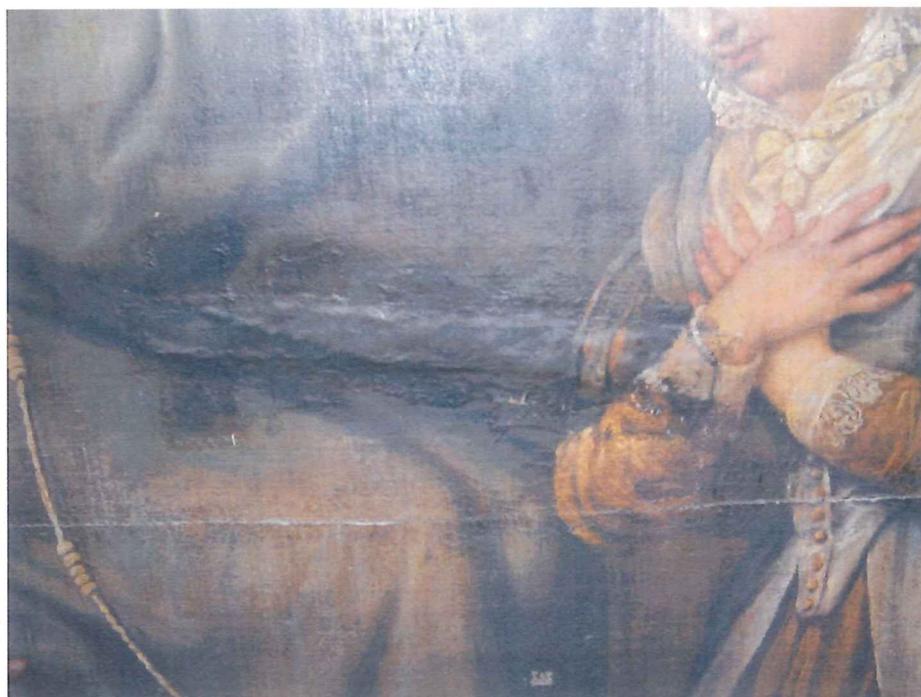
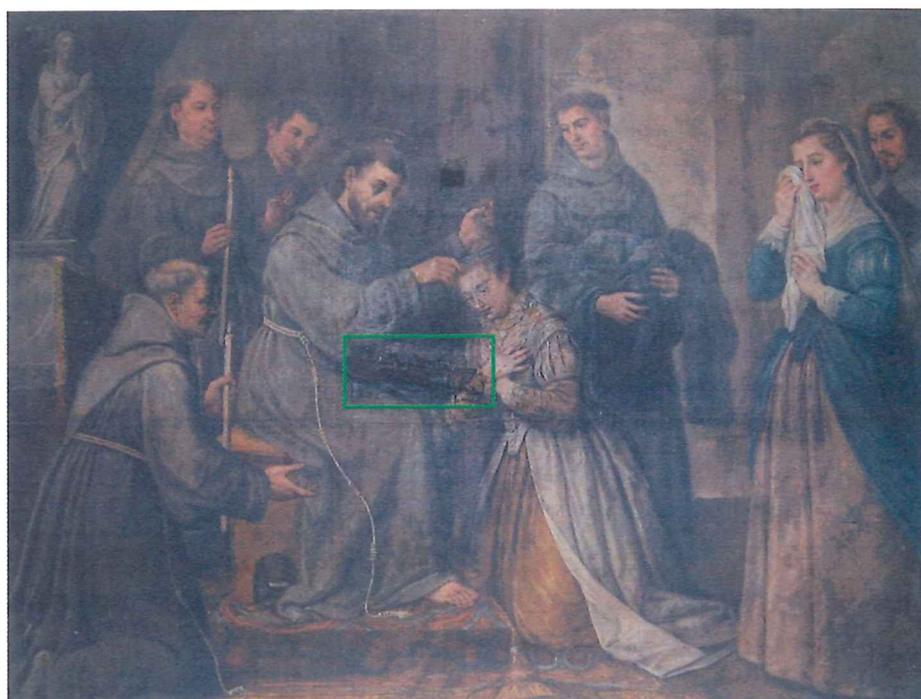
Figura nº III.1.10.

Parches e injertos del soporte.

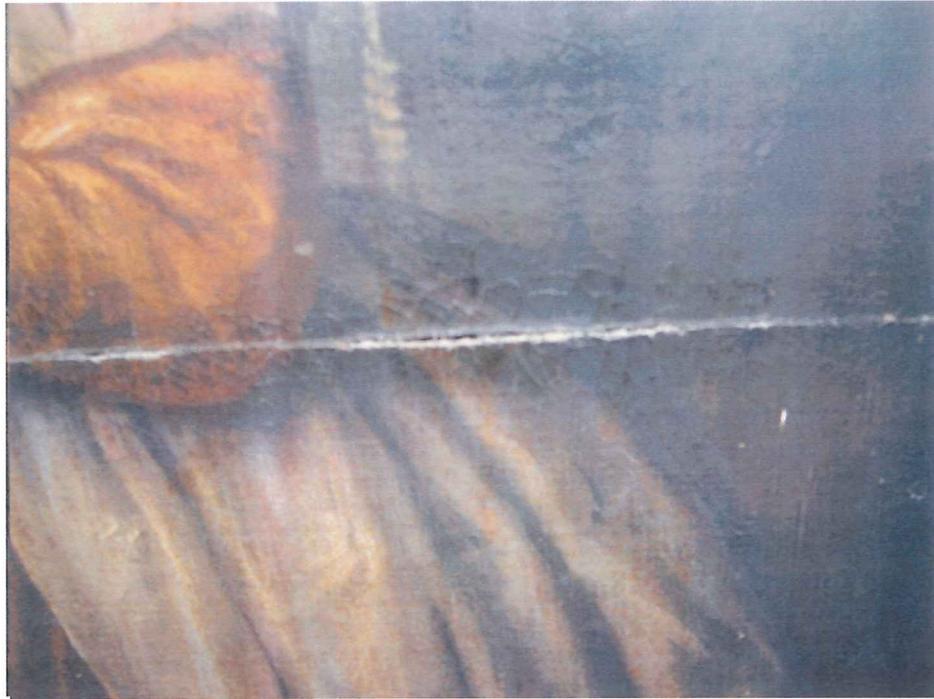
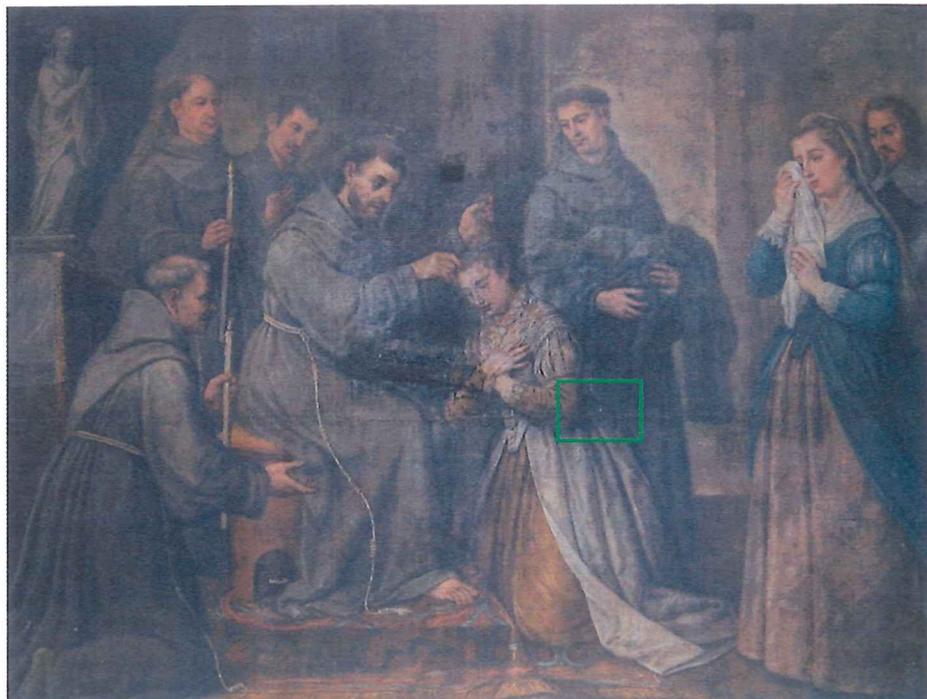
Figura nº III.1.11.

La abertura de la costura central se observó de una forma más acusada en el cuadro "La profesión de Santa Clara", que presentaba a su vez gran acumulación de polvo y suciedad en dicha zona. (Figura nº 1.11.)

Roto de la costura de la tela.

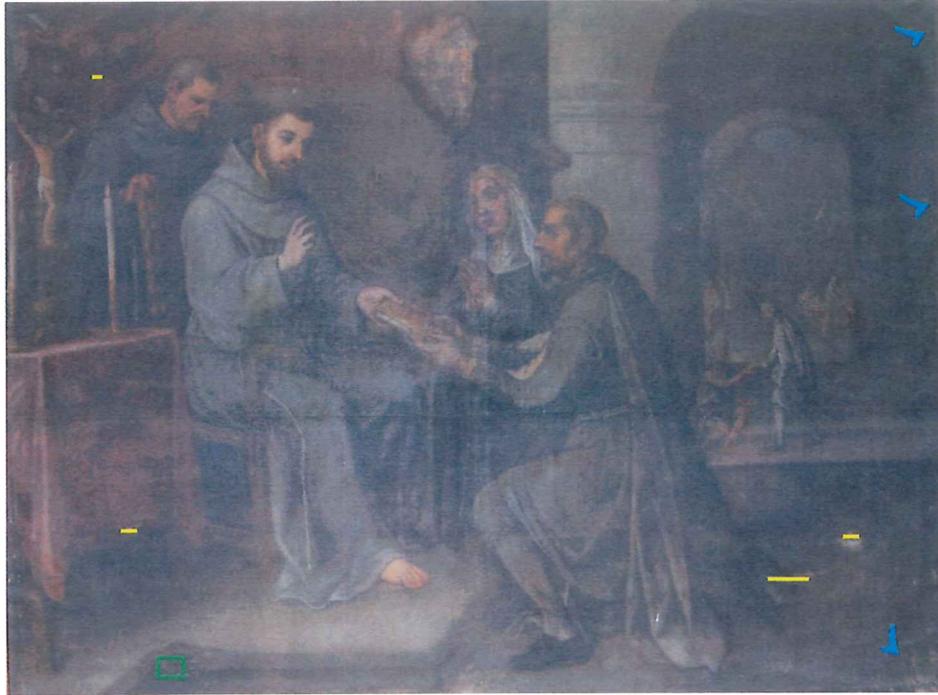
Figura nº III.1.12.

Otro tipo de deformaciones se debían a la pérdida de sujeción de la tela al bastidor, como las deformaciones laterales observadas en "Las reglas dadas por San Francisco a la Orden Tercera" (Figura nº 1.12.).

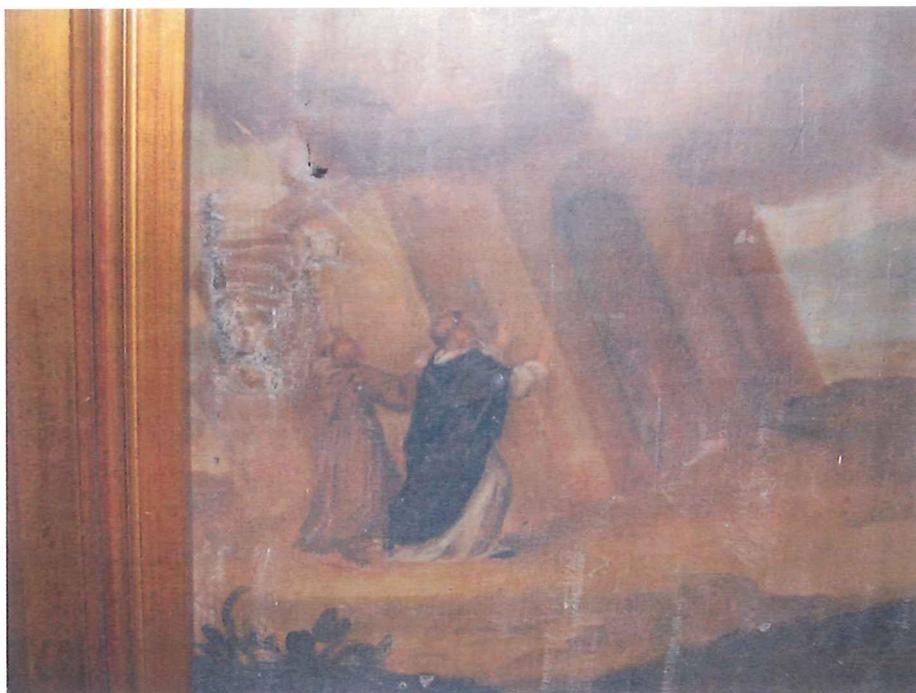
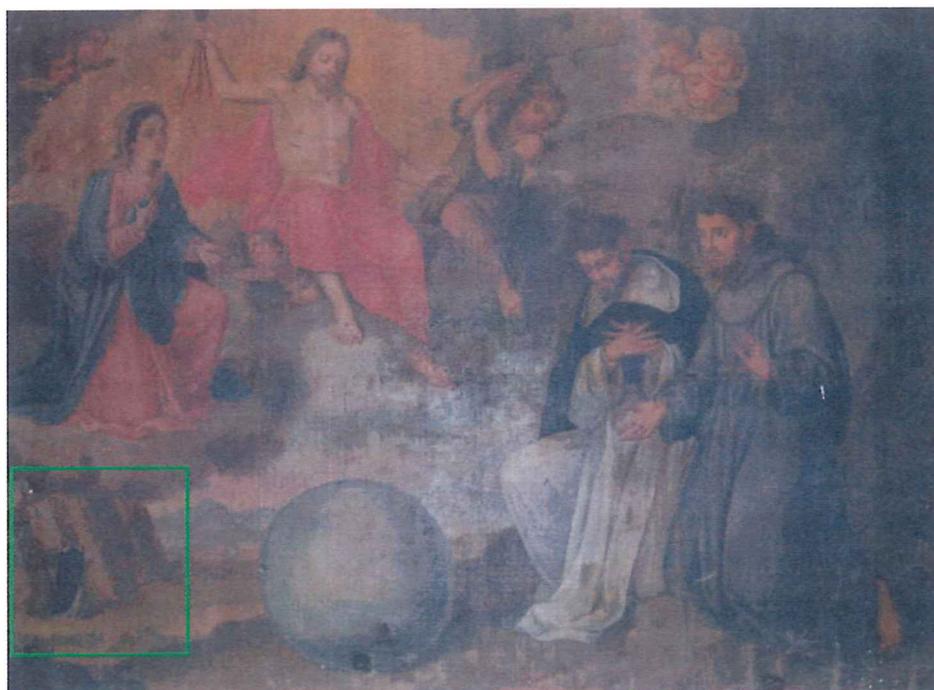
Figura nº III.1.14.

En otros casos, dichas deformaciones eran ocasionadas por golpes que incluso llegaron a romper la tela, como es el caso de "La fortaleza de la Iglesia sostenida por Santo Domingo y San Francisco delante de Cristo Y la Virgen" (Figura nº 1.13. Y 1.14.) , "La Porciúncula" (Figura nº 1.17 y 1.18.), y "La estigmatización de San Francisco" (Figura nº 1.19.)

Rotos y deformaciones del soporte.

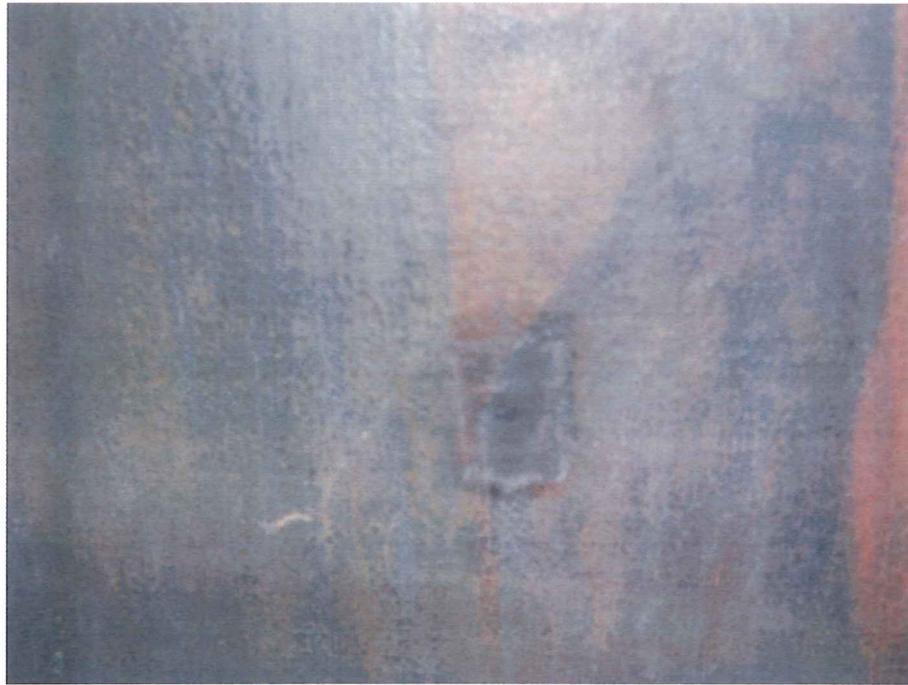
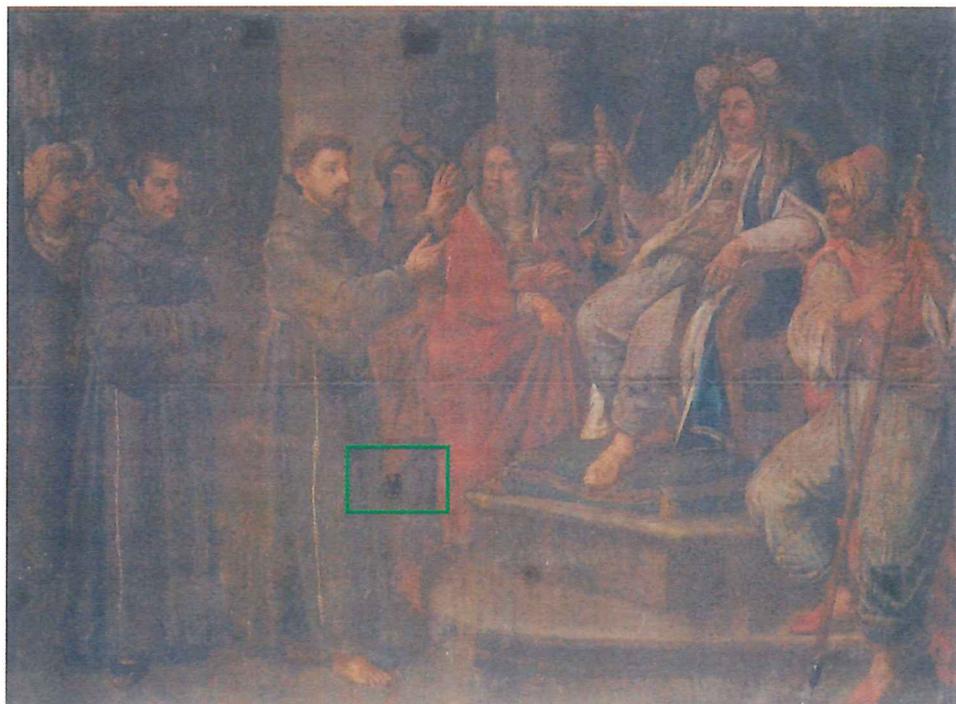
Figura nº III.1.16.

Detalle de uno de los parches del soporte pictórico.

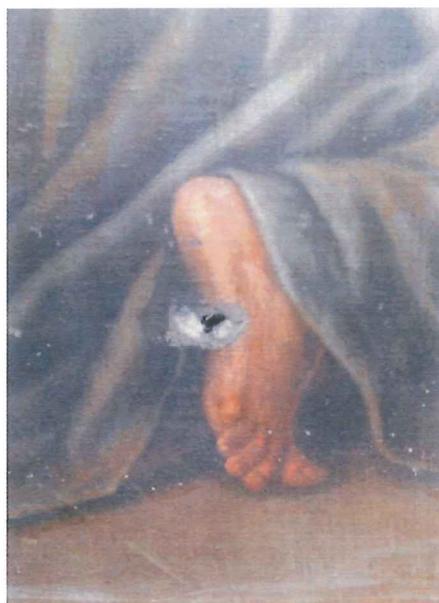
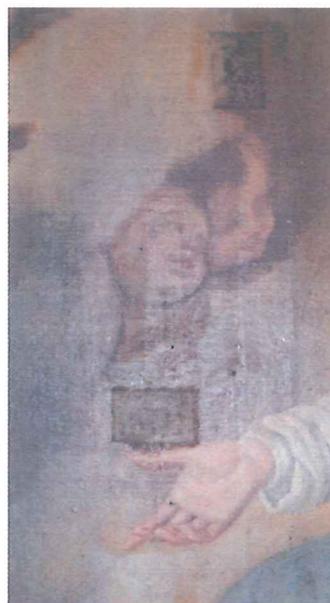
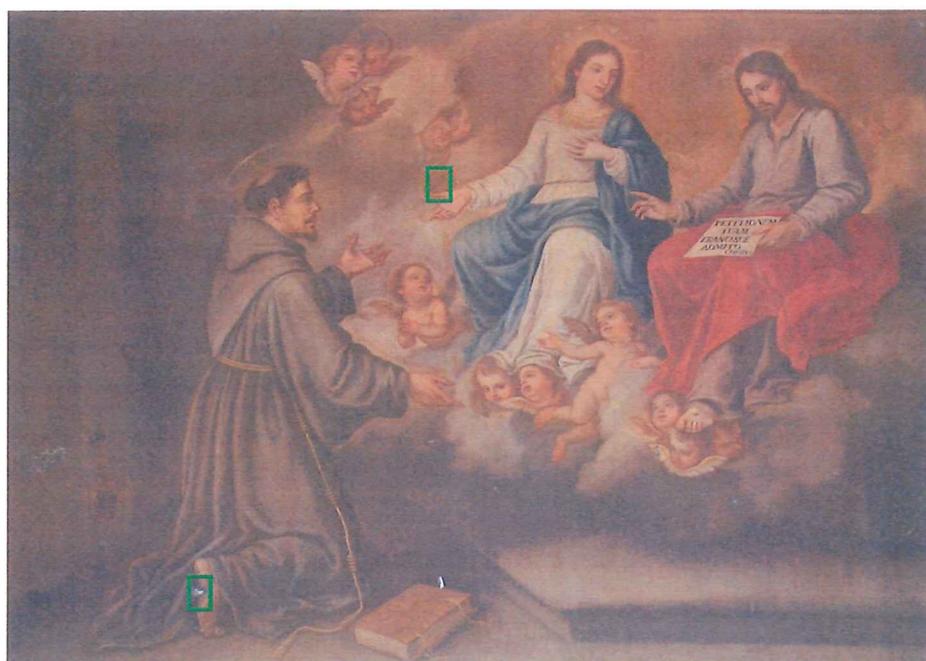
Figura nº III.1.18.

Detalle de uno de los rotos y parches del soporte pictórico.

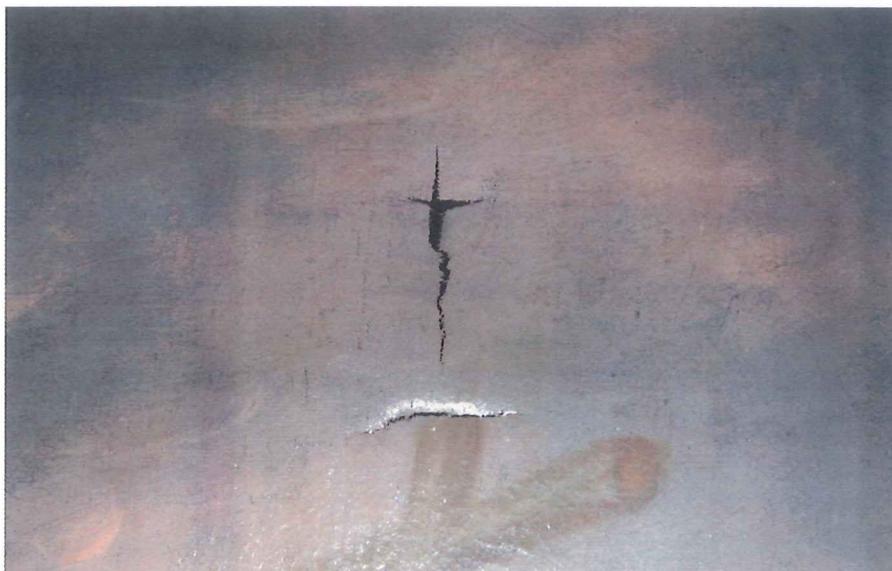
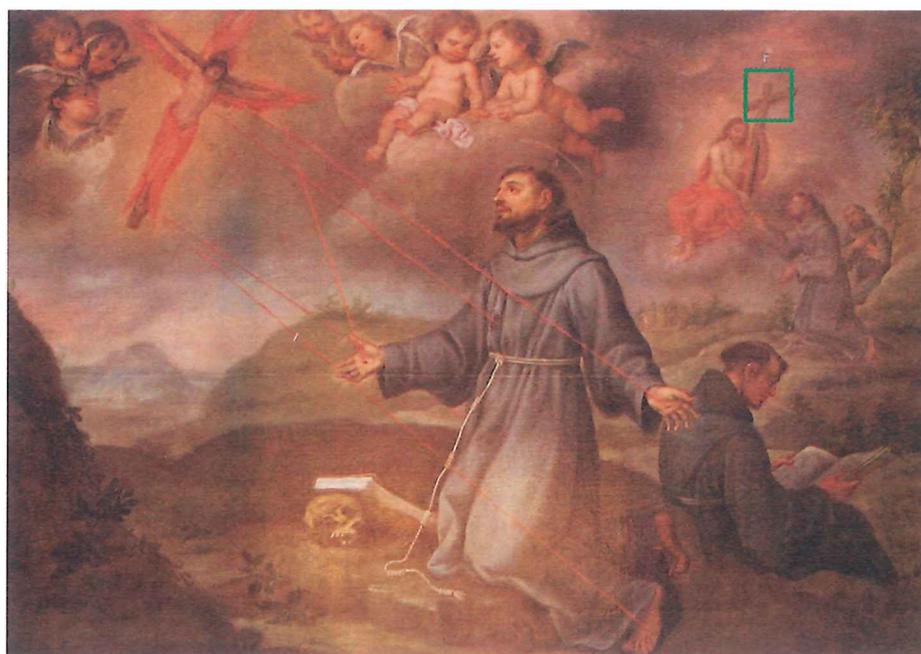
Figura nº III.1.19.

En el caso del cuadro "la estigmatización de San Francisco", ya restaurado, también se observan en la zona superior las pérdidas de la película pictórica debido a roces y golpes que incluso han llegado a romper el soporte de tela. (Figura nº 1.19.).

Detalle de uno de los rotos del soporte pictórico.

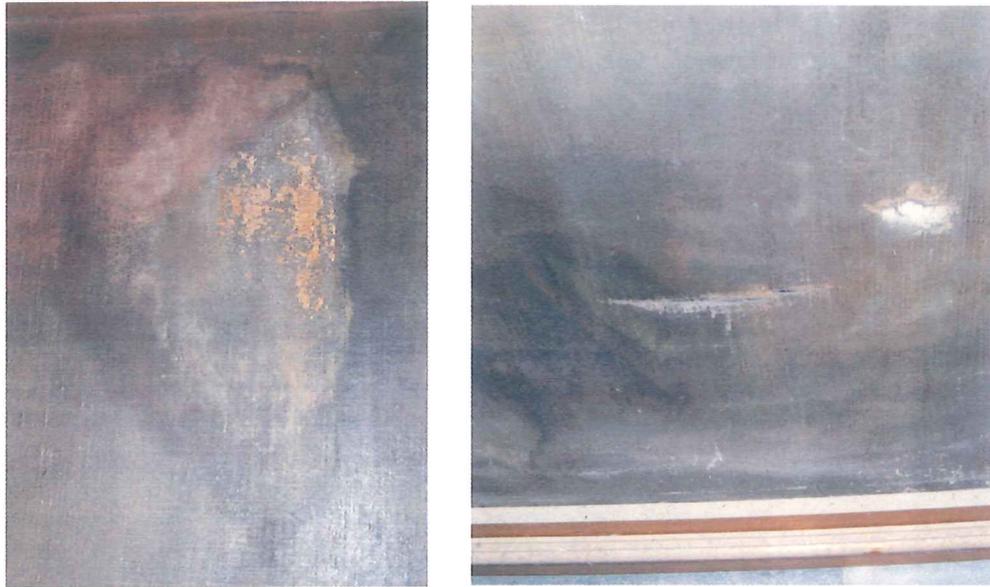
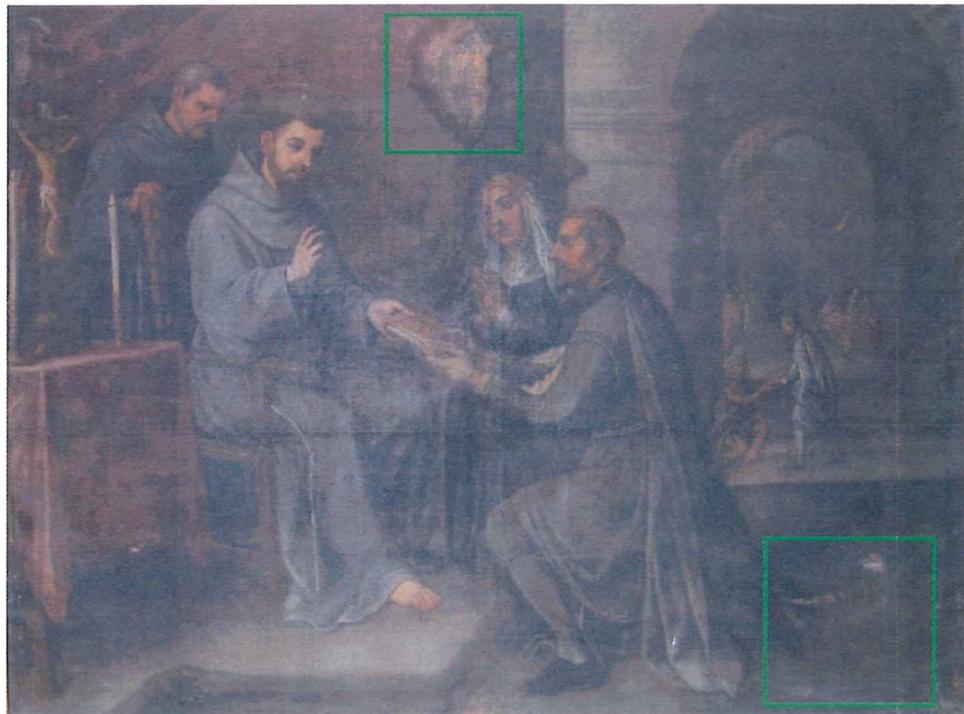
Figura nº III.1.20.

Al coincidir las pérdidas de la película pictórica con las de preparación, se puede suponer que preparación y película pictórica forman cuerpo, por lo que las alteraciones y tensiones del soporte pictórico son transmitidas a la pintura a través de la preparación. (Figuras nº 1.20., 1.21. Y 1.23.)

También se observan pérdidas de la película pictórica producidas por goteras, y por deyecciones de murciélago, como se puede observar en el cuadro "Las reglas dadas por San Francisco a la Orden Tercera". (Figura nº 1.20.), o las producidas por los rotos y las propias deformaciones de la tela (Figura nº 1.20. Y 1.21.).

Detalle de las pérdidas de película pictórica a causa de la humedad y de las deyecciones de murciélago.
Acumulación de polvo y suciedad y pérdida de pintura a causa de las deformaciones de la tela.

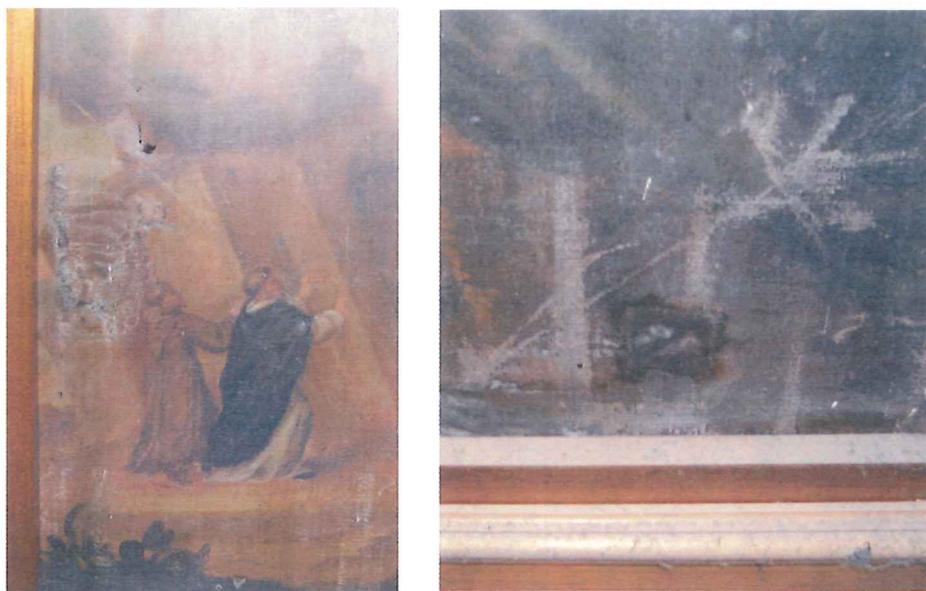
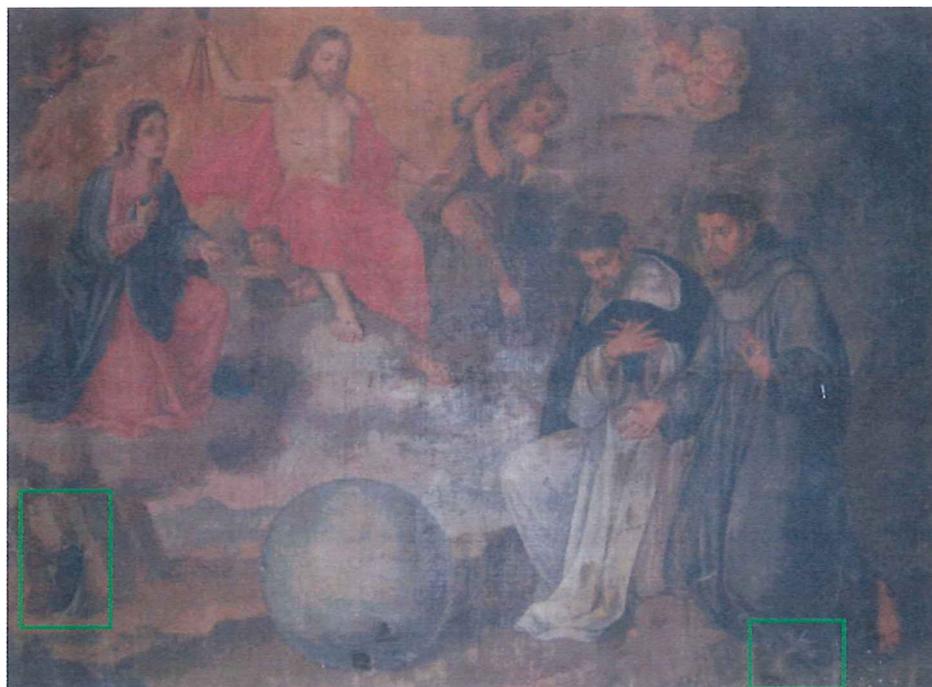
Figura nº III.1.21.

Detalle de las pérdidas de película pictórica a causa de los rotos y deformaciones del soporte pictórico.
Acumulación de polvo y suciedad y pérdidas de la película pictórica..

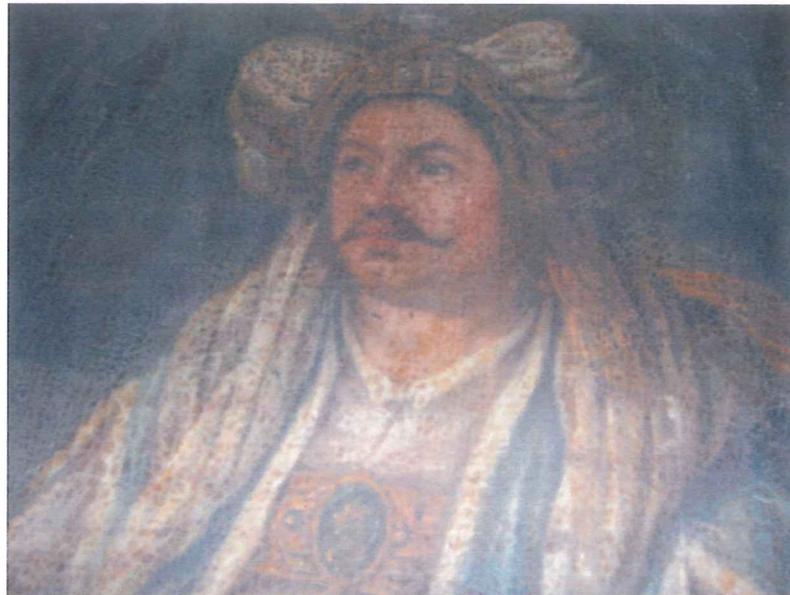
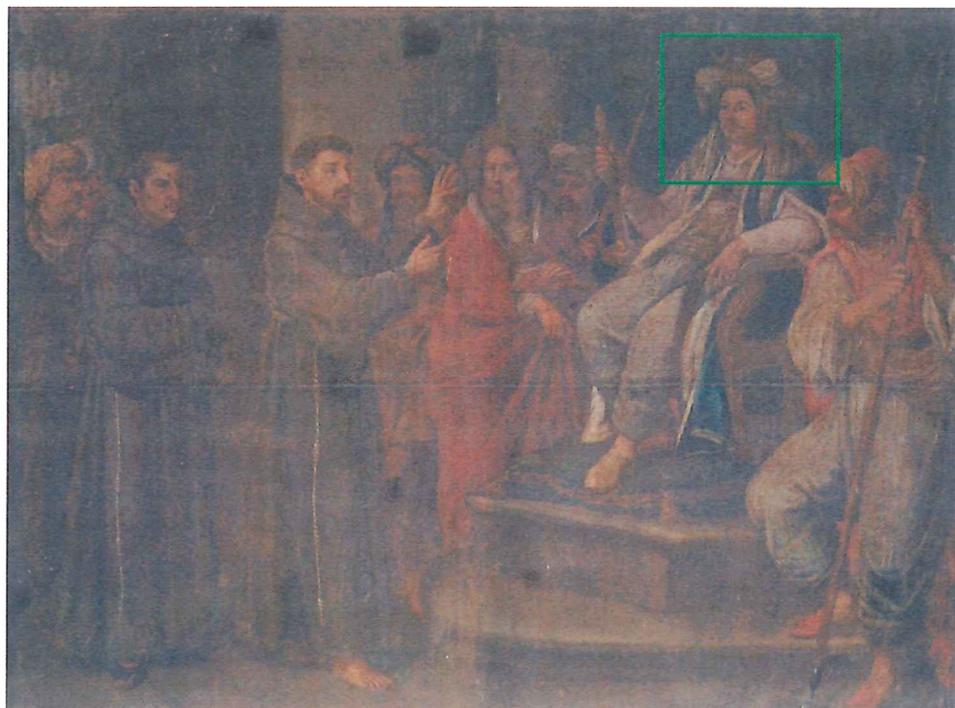
Figura nº III.1.22.

En la película pictórica se observaron como pequeñas catas de limpieza y una limpieza más a fondo y generalizada en el cuadro de "San Francisco predicando al Sultán", pues se observa el barniz acumulado en el centro del cuarteado en forma cóncava de la película pictórica. (Figura nº 1.22.)

Detalle de la acumulación de suciedad y barniz oscurecido
y mal repartido

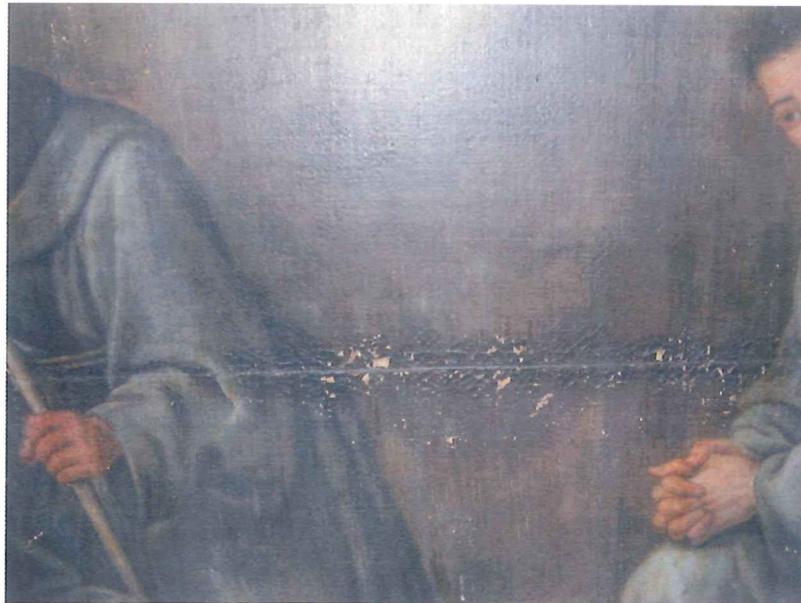
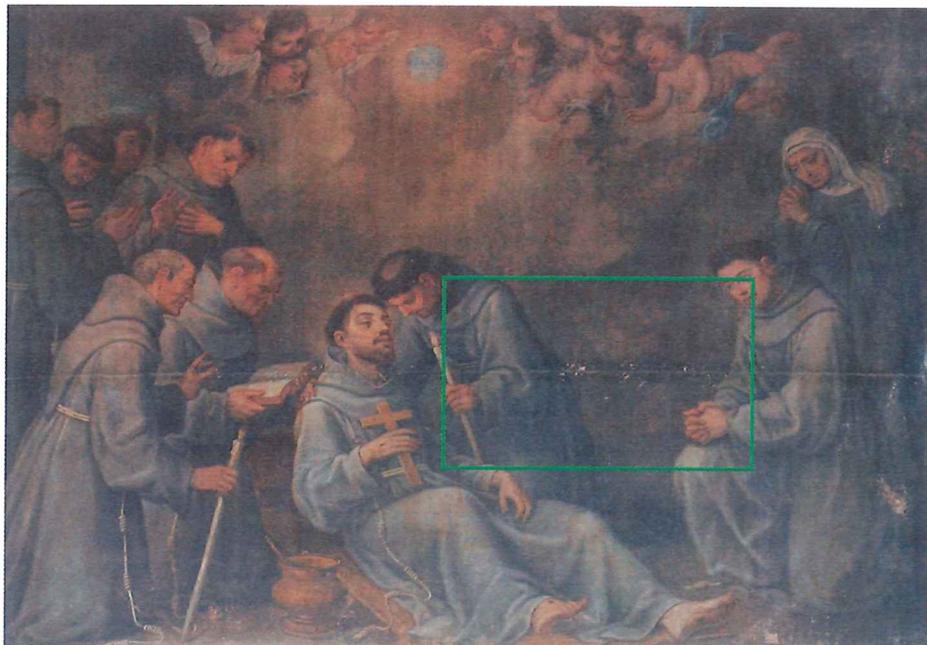
Figura nº III.1.23.

En otros casos la pérdida de película pictórica se localiza alrededor de la costura central de los lienzos, por las diferentes tensiones de ambas telas (Figura nº 1.23.)

Detalle de las pérdidas de película pictórica a ambos lados de la costura del soporte pictórico.
