INFORME DIAGNÓSTICO Y PROPUESTA DE
INTERVENCIÓN

“VIRGEN DEL CORAL”. S.XV.

IGLESIA DE SAN ILDEFONSO-SEVILLA (SEVILLA)

Abril de 2012

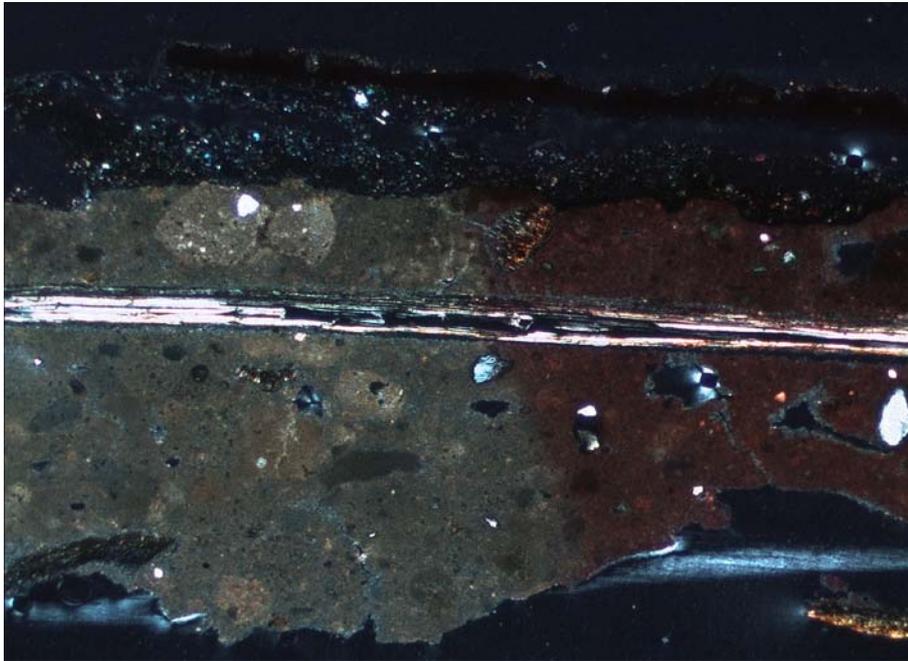
FIG.3.1.1

SI-1. Aspecto global del mortero de cal donde se observan las distintas zonas de carbonatación, una fibra de estopa en el centro y capas de pintura encima. Objetivo 2,5x

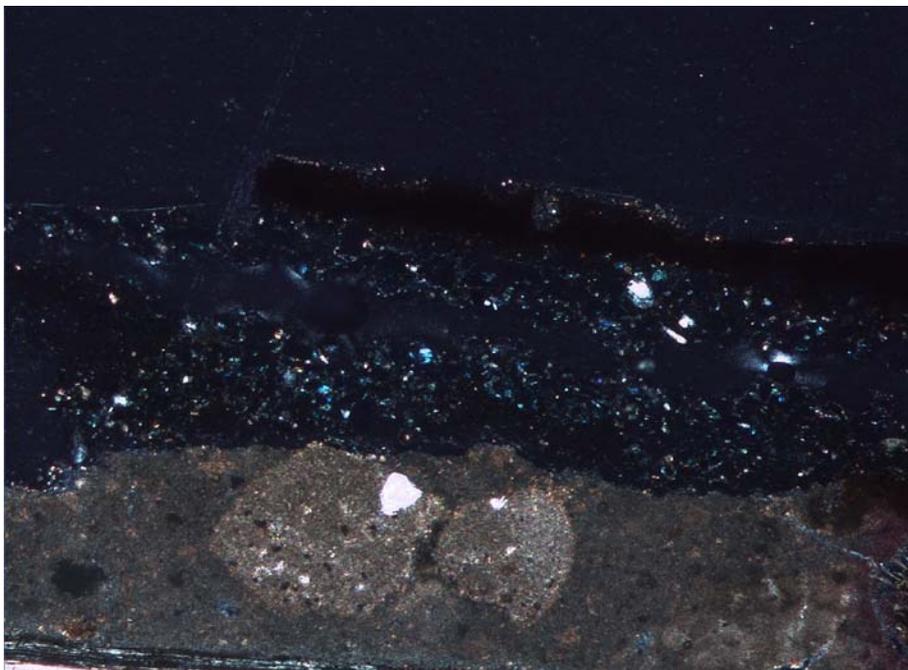
FIG.3.1.2

SI-1 Detalle de una zona dónde se observan las capas de pintura muy alteradas desprendiéndose, por debajo mortero con nódulos de cal y zonas más grisáceas. 5x

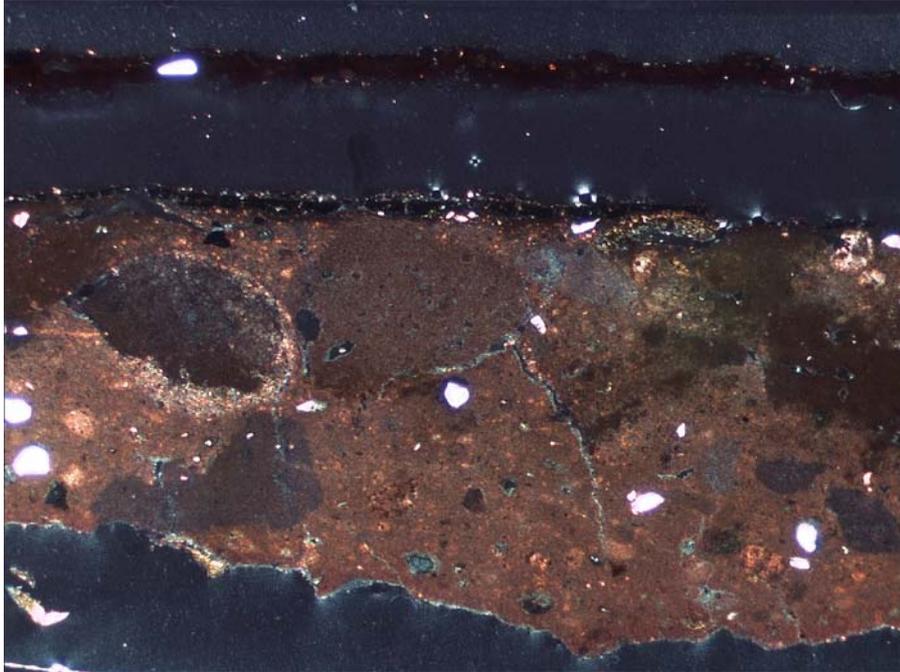
FIG.3.1.9

SI-5. Aspecto global del mortero de cal con distintas zonas diferenciadas en la carbonatación. Se observa el mal estado de la pintura superior. Objetivo 2,5x

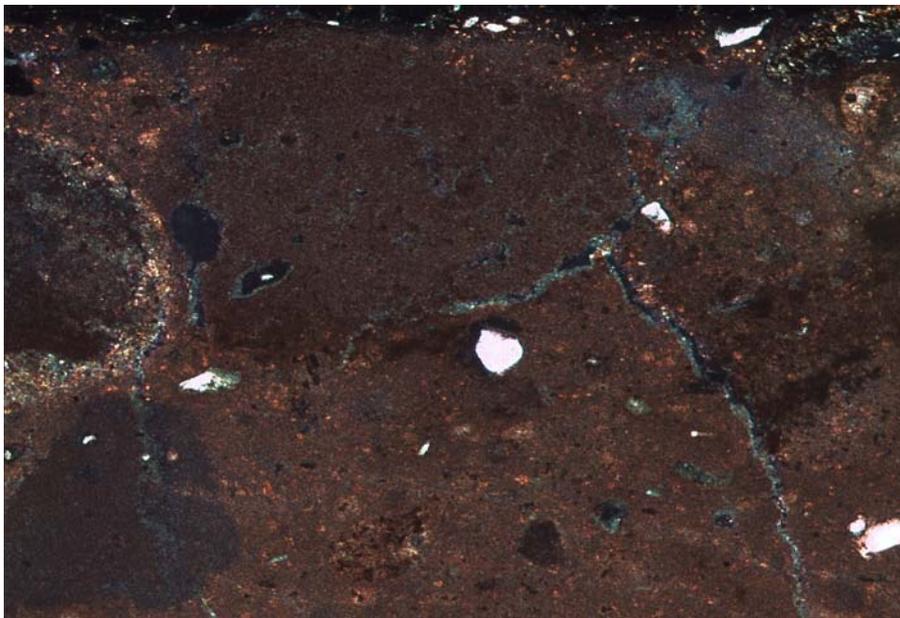
FIG.3.1.10

SI-1 Detalle de una zona dónde se observa los nódulos de carbonatación, algunas zonas muy grisáceas indicativas de portlandita. Grietas de retracción. Objetivo 5x

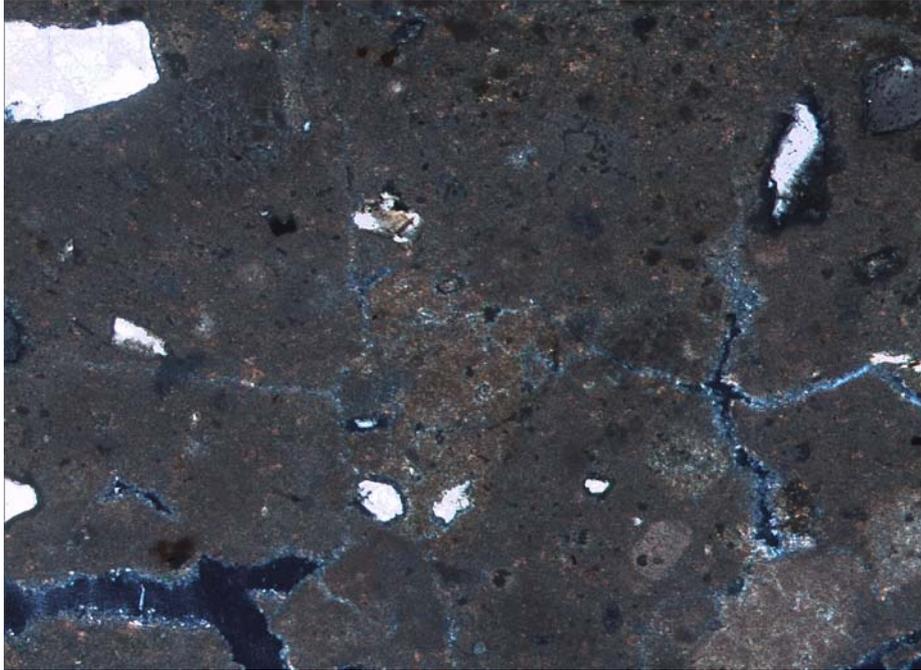
FIG.3.1.11

SI-5. Detalle de las grietas de retracción que es la única porosidad que aparece en esta muestra. También se observa escaso árido de cuarzo. Objetivo 5x.

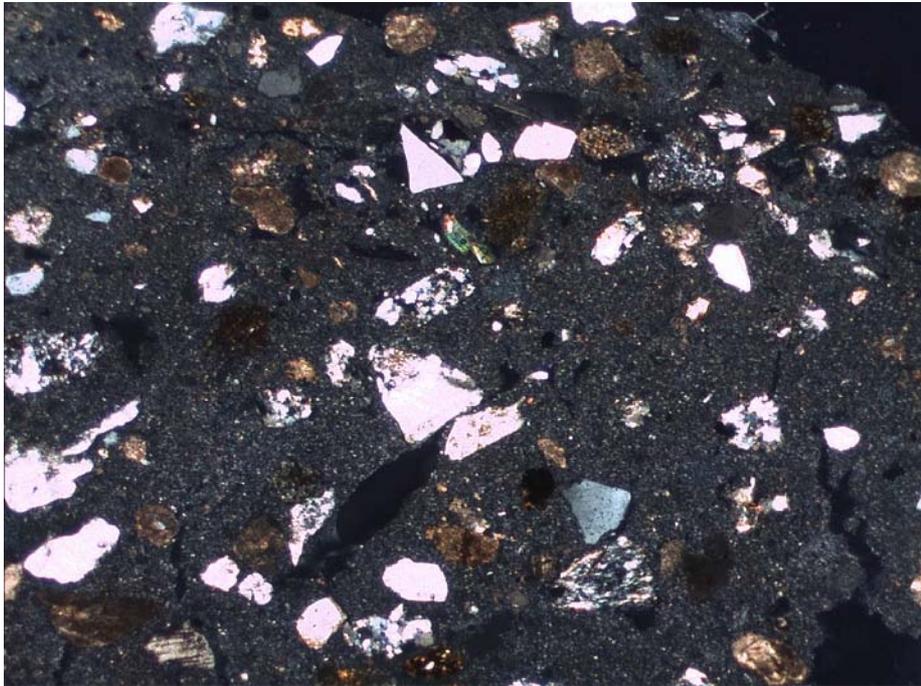
FIG.3.1.13

SI-3.Aspecto global del mortero de cal no carbonatada casi en su totalidad, se observa casi todo como una masa de aglomerante grisácea poco consistente. Objetivo 2,5x

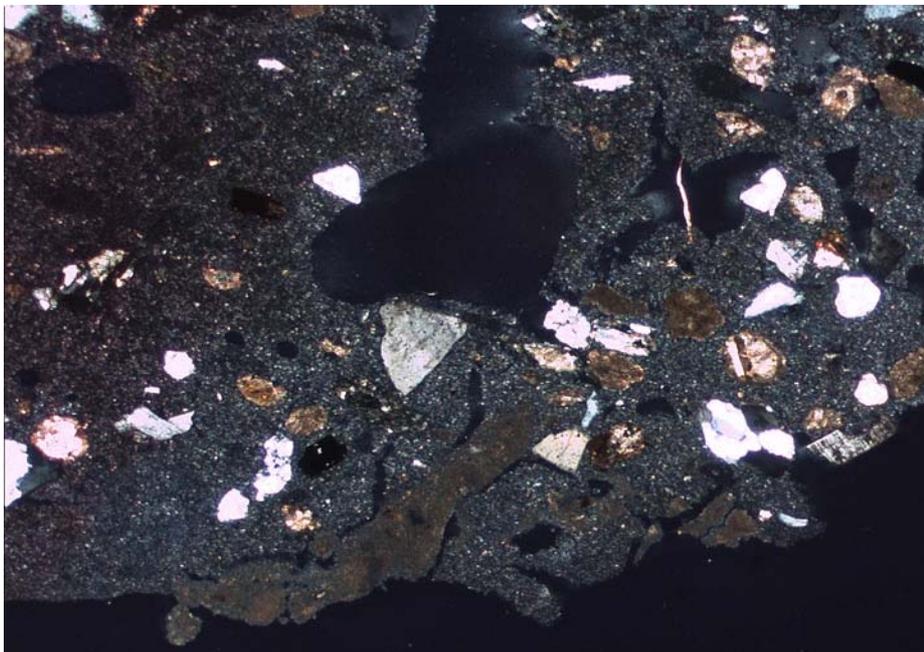
FIG.3.1.18

SI-6. Detalle de una zona dónde se observa un parche de carbonatación mayor que en otras zonas del mortero. Se observa elevada porosidad y escasa consistencia. 2,5x

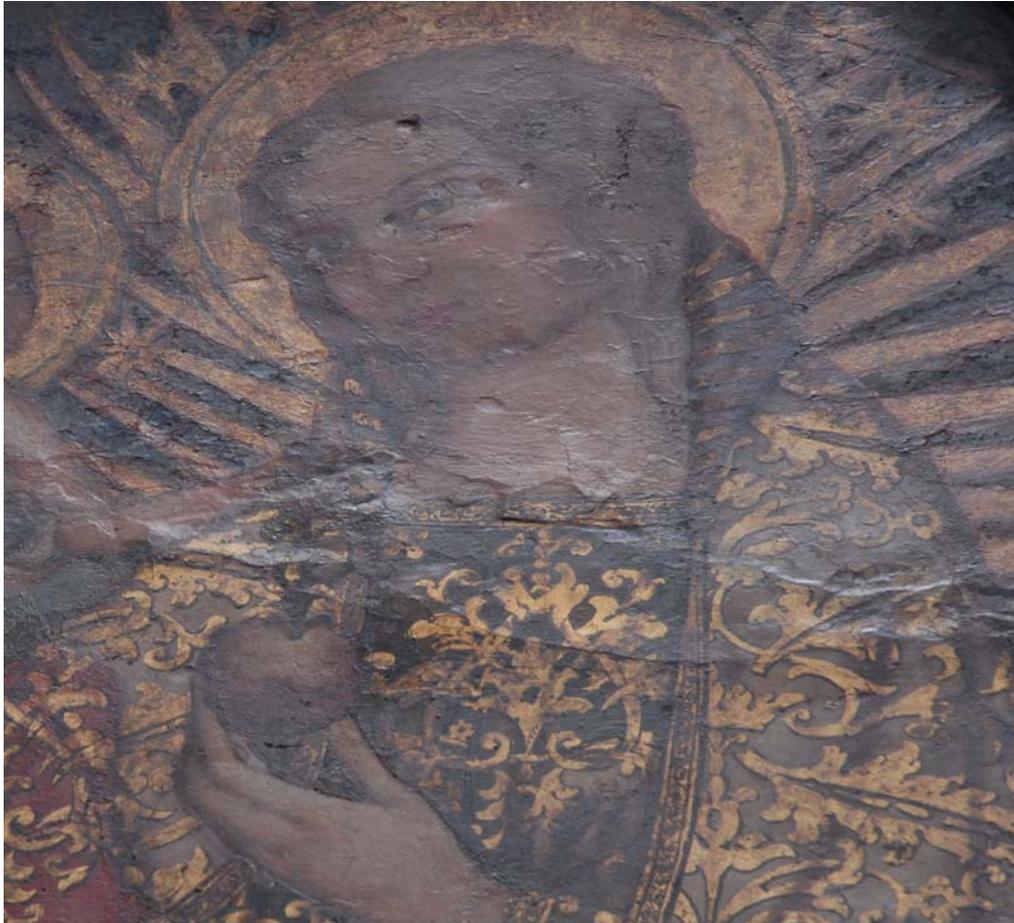
FIG: 4.3

Existen grietas o fisuras que no representan peligro de desprendimientos o pérdidas de soporte, aunque son síntoma de movimientos estructurales que han afectado al soporte, produciendo pérdida de cohesión de los materiales. Las más importantes están relacionadas con áreas de pérdida de cohesión interna y abolsamientos.

Detalle con luz rasante, donde se evidencian los abolsamientos y roturas de los morteros de la pintura mural, así como los repintes realizados a bajo nivel para enmascarar las lagunas

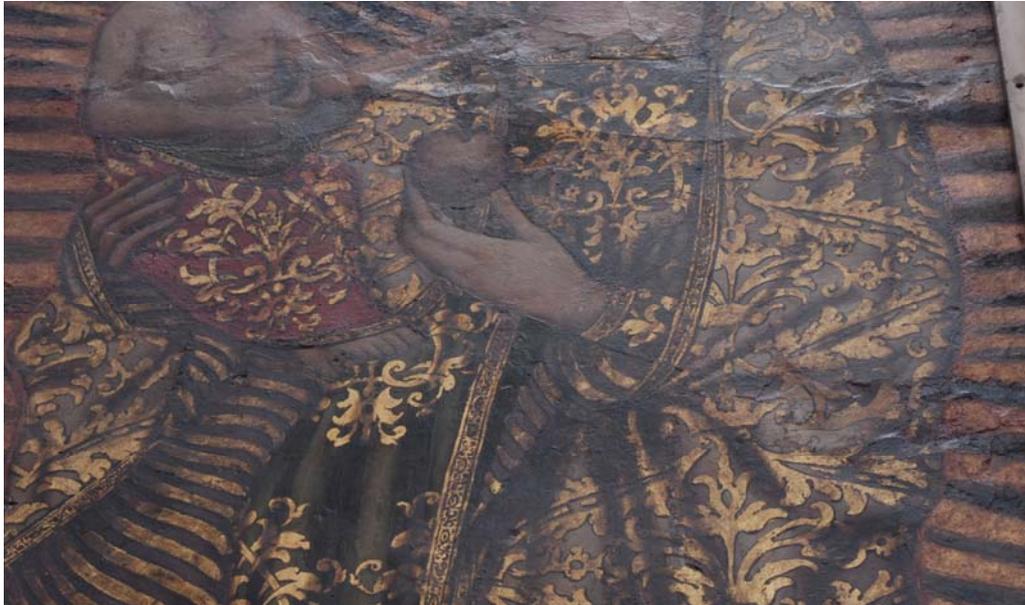
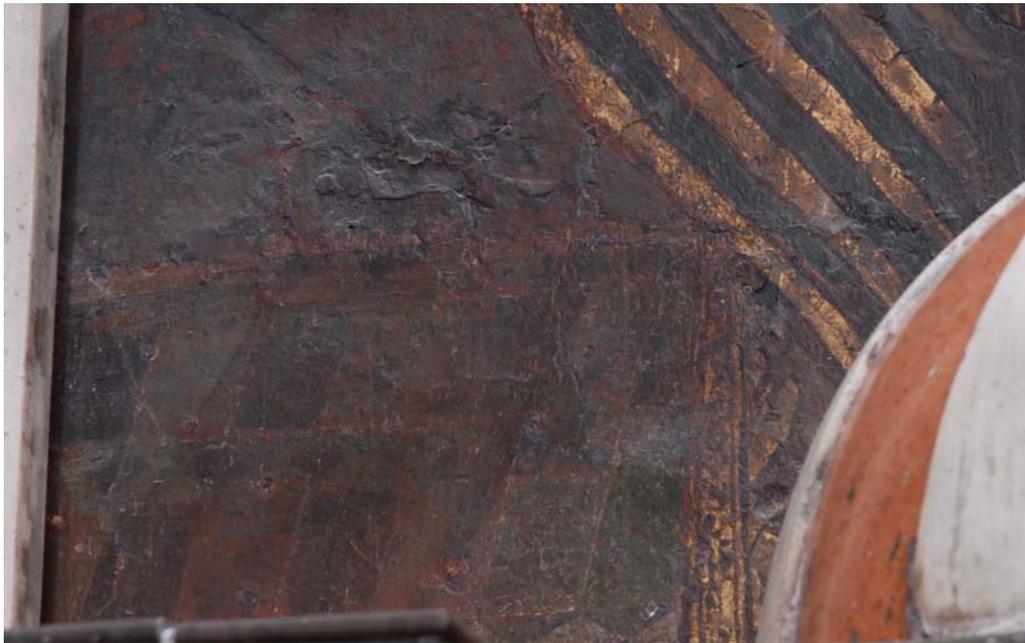
FIG: 4.4

Detalle, luz rasante, donde se evidencian los abolsamientos, roturas y reposiciones de morteros de la pintura mural

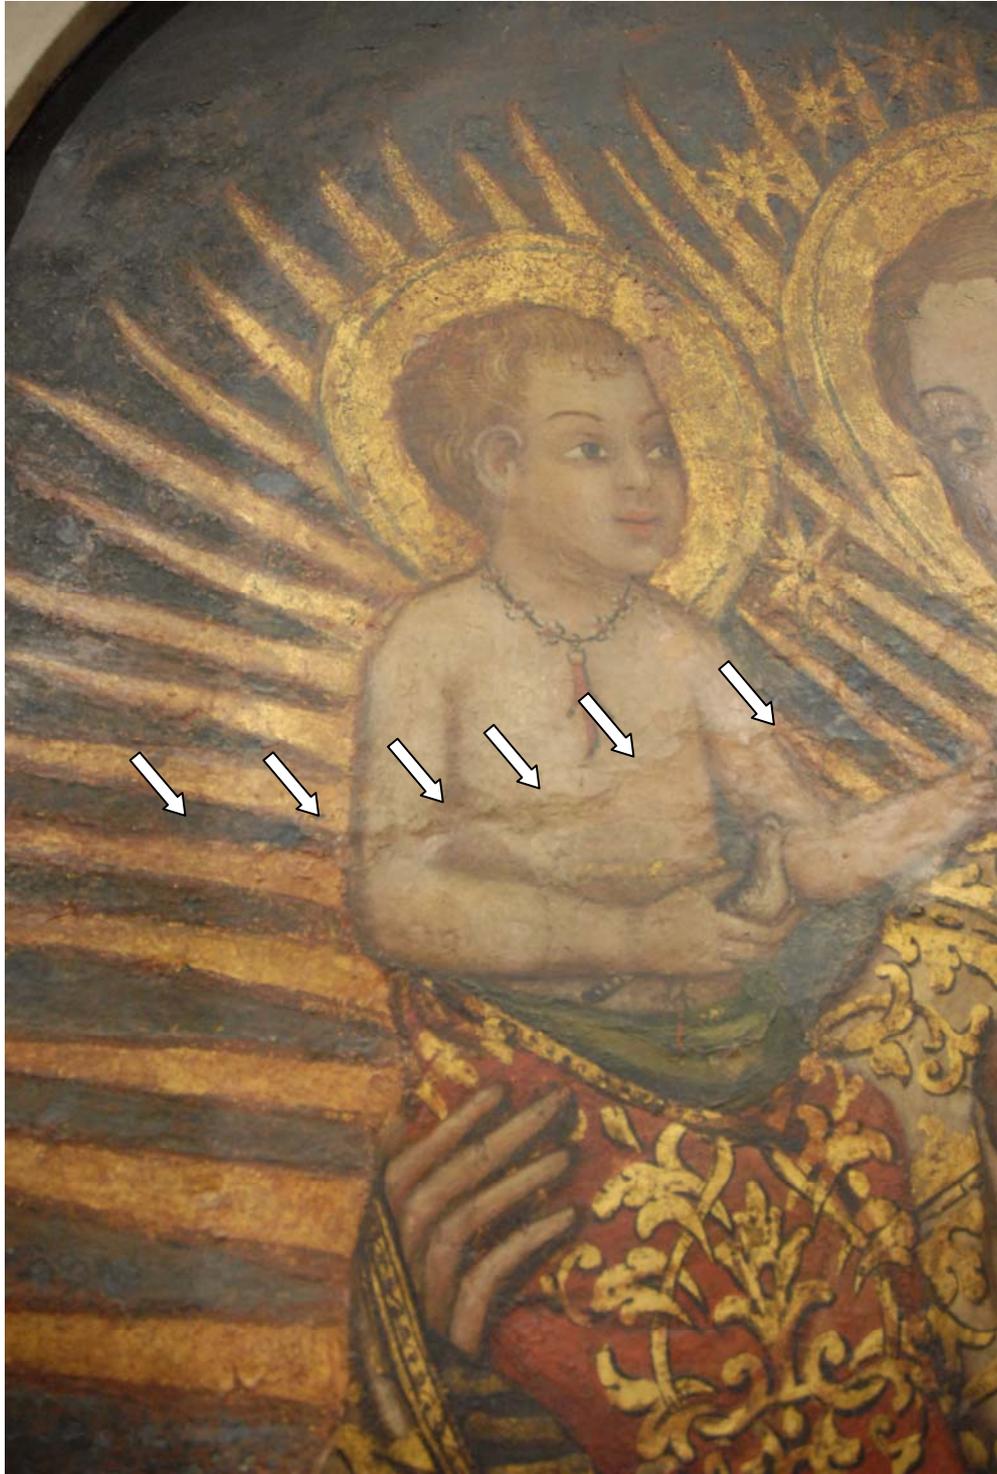
FIG: 4.5

Detalle de la rotura de los morteros y las intervenciones realizadas para enmascararlo

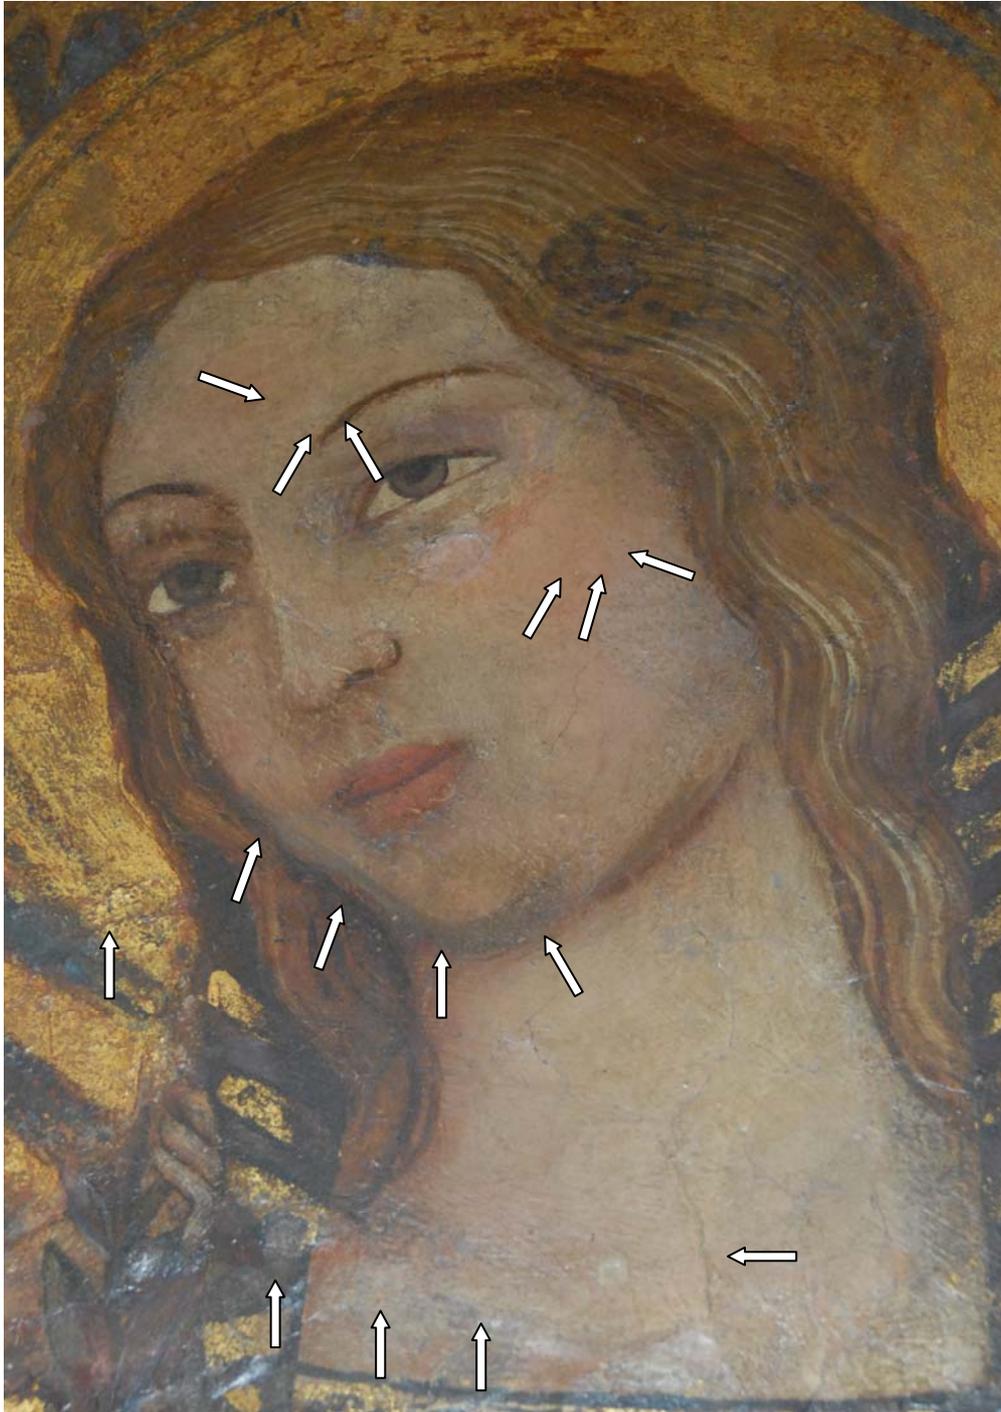
FIG: 4.6

sí, en el rostro de la Virgen se observan varias intervenciones muy compactadas y de difícil identificación a simple vista. Entre ellas son evidentes las reintegraciones de intervenciones modernas realizadas con punteado. En el Niño hay numerosos repintes que cubren el rostro y el torso.

Detalle de la virgen donde se pueden apreciar las reintegraciones y repintes sobre la pintura original, las encarnaduras y dorados (marcado por flechas)

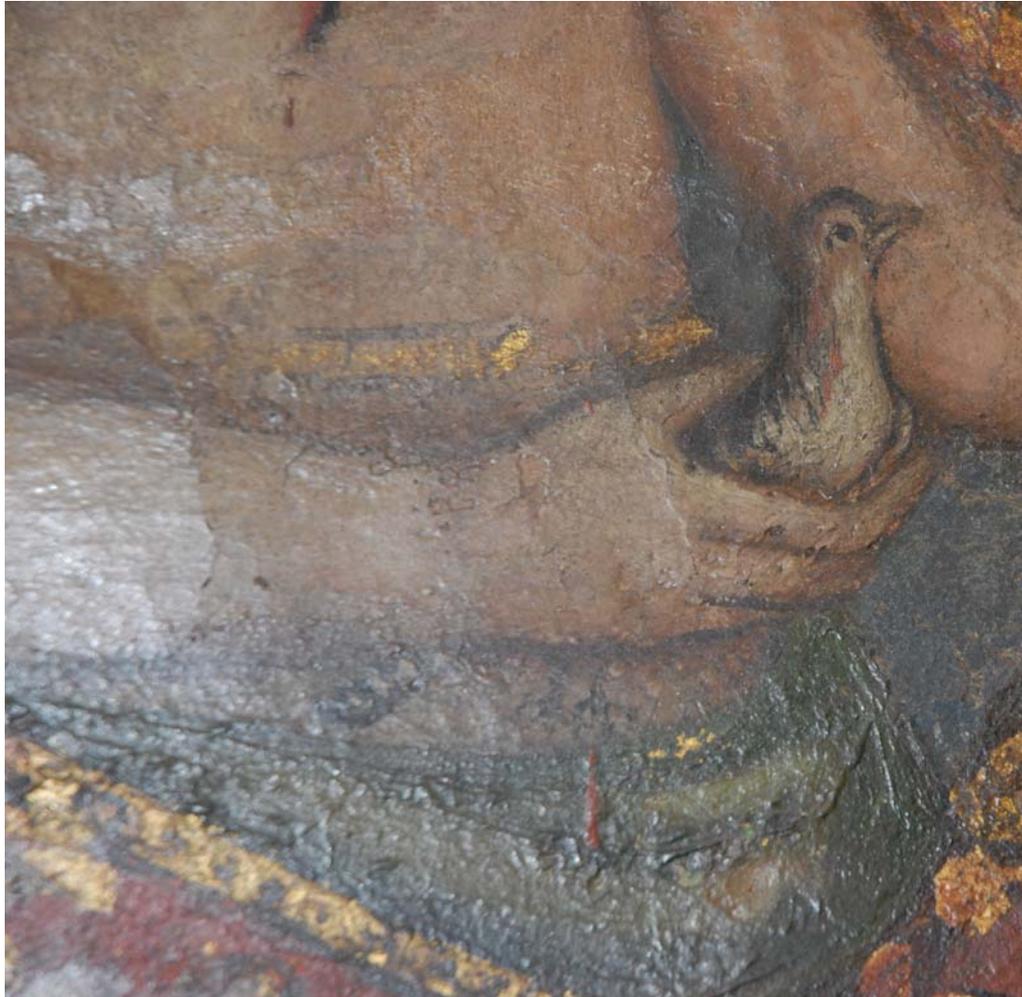
FIG: 4.7

La degradación de la capa de barniz producida por los procesos químicos de oxidación y otras reacciones hace que amarillee, aparezca puntualmente un velo blanquecino por la humedad (pasmado), se endurezca y sea más débil o pierda elasticidad.

Detalle del velo blanquecino que se observa en la superficie pictórica posiblemente debido a una reacción de los protectivos y barnices con la humedad ambiental

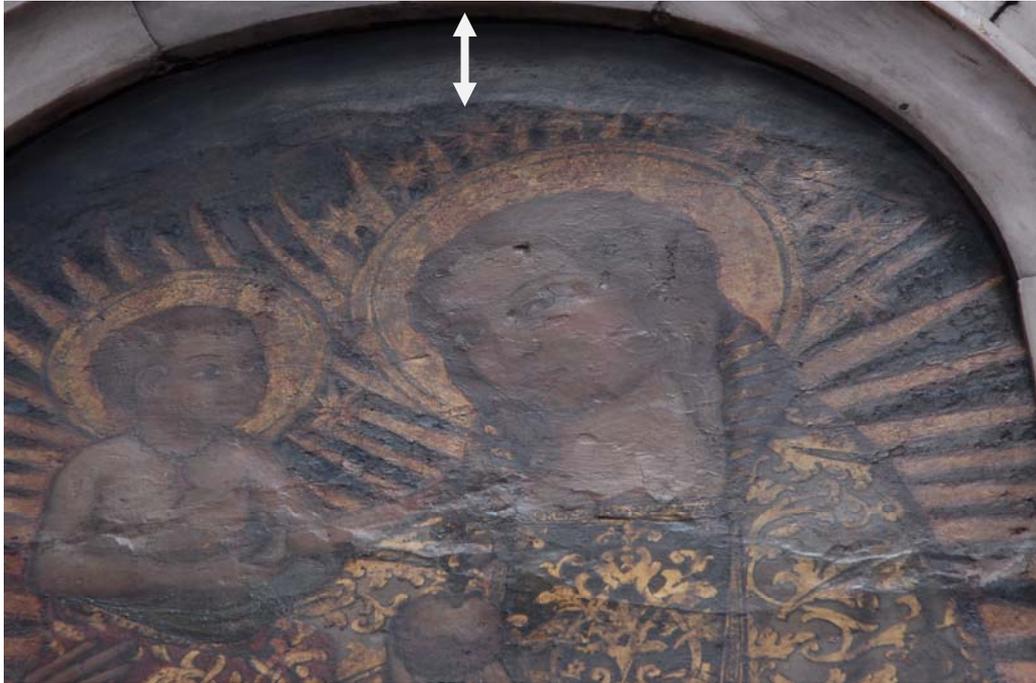
FIG: 4.8

Una de las alteraciones más evidentes es el estado de deterioro de la franja perimetral de la pintura mural de la Virgen, probablemente como consecuencia de los desprendimientos y golpes sufridos en el traslado.

Detalle de las roturas, pérdidas y reposiciones de morteros. Se advierte claramente la reconstrucción de la parte superior que en la clave del arco alcanza los 21 cm.

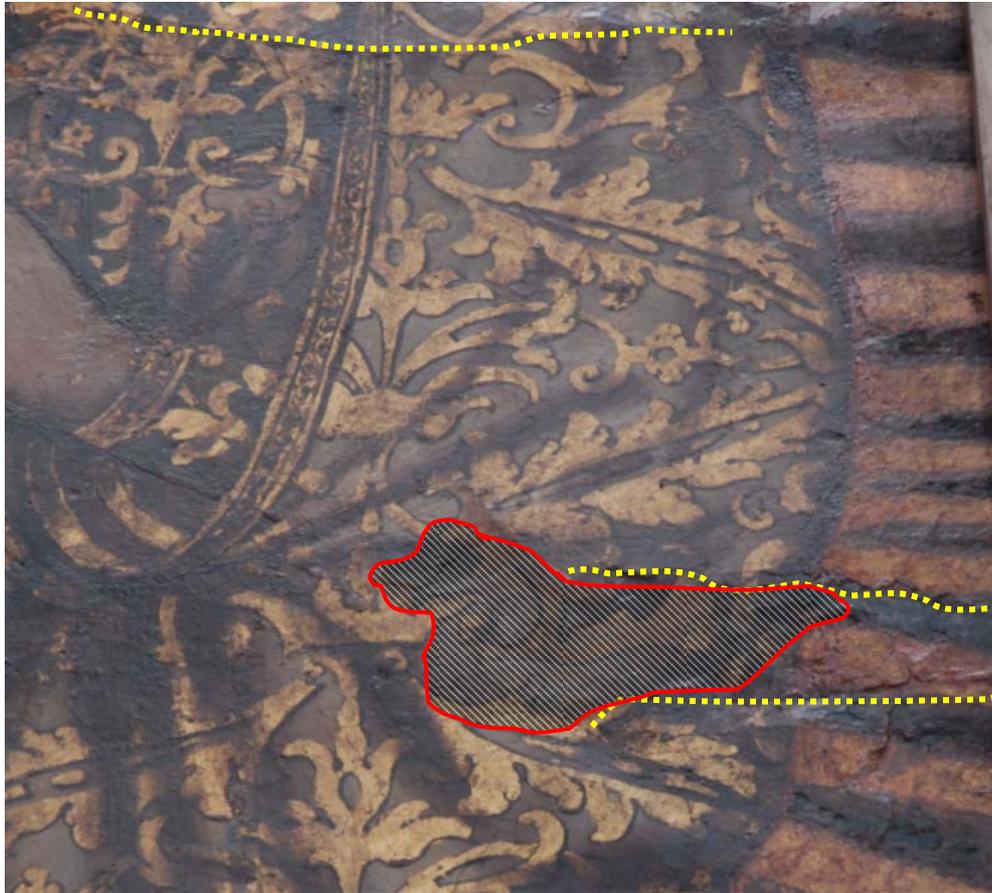
FIG: 4.9

- Líneas de rotura de los morteros
- ▨ Zona de reposición de morteros

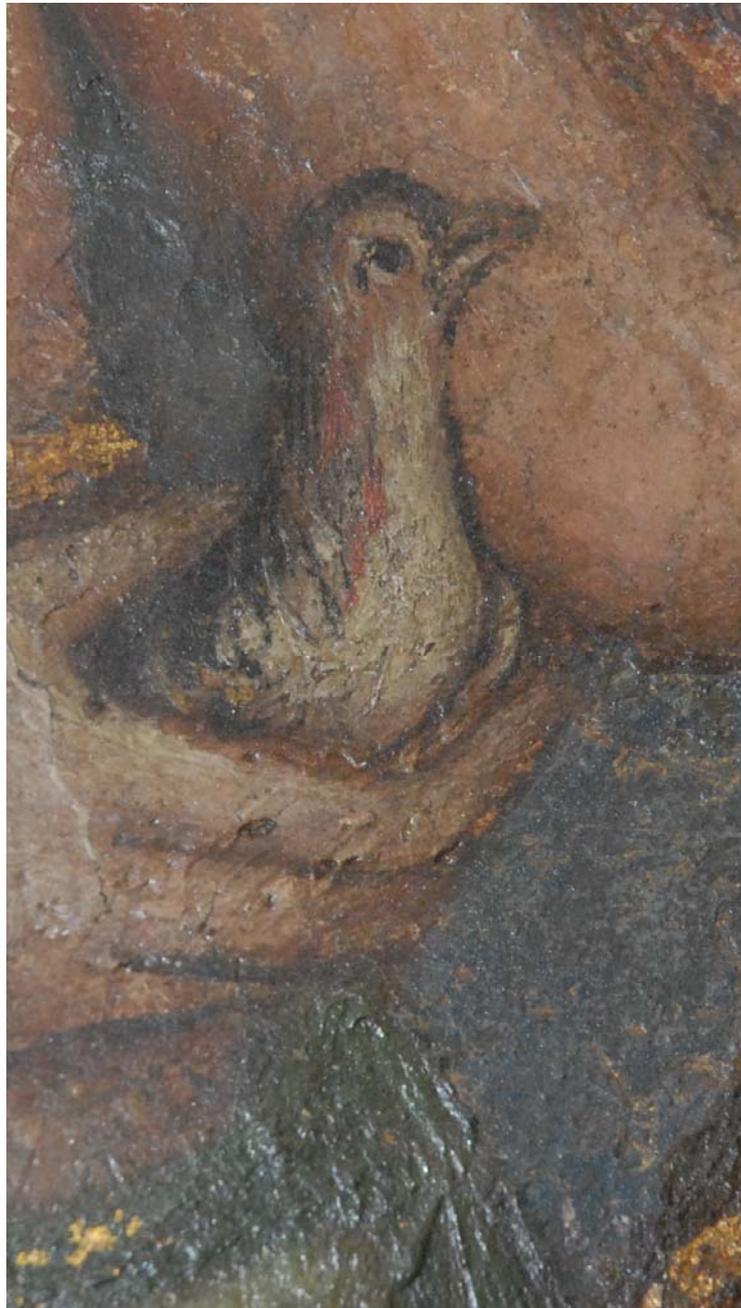
FIG: 4.10

Detalle donde se observa la superposición de capas pictóricas de intervenciones anteriores que enmascaran y ocultan los detalles y características técnicas de la pintura subyacente.

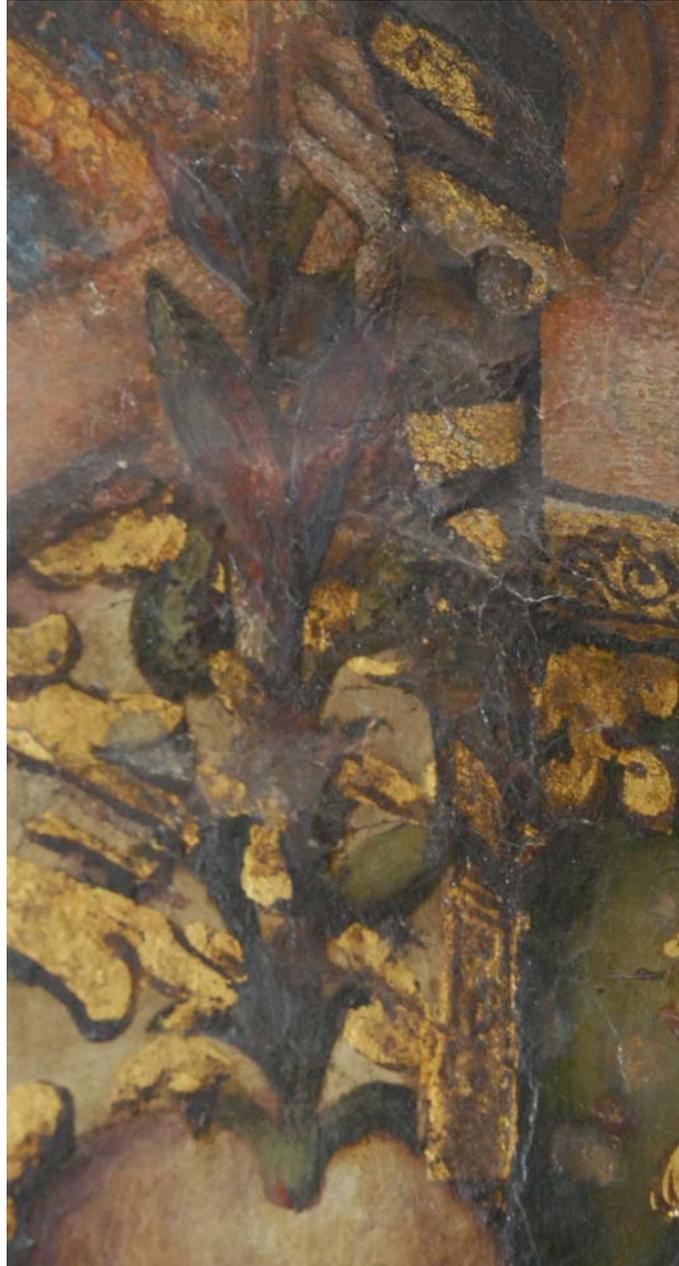
FIG: 4.11

Detalle donde se observa la superposición de capas pictóricas de intervenciones anteriores que enmascaran y ocultan los detalles y características técnicas de la pintura subyacente. Así mismo se advierten las reposiciones de color a bajo nivel.

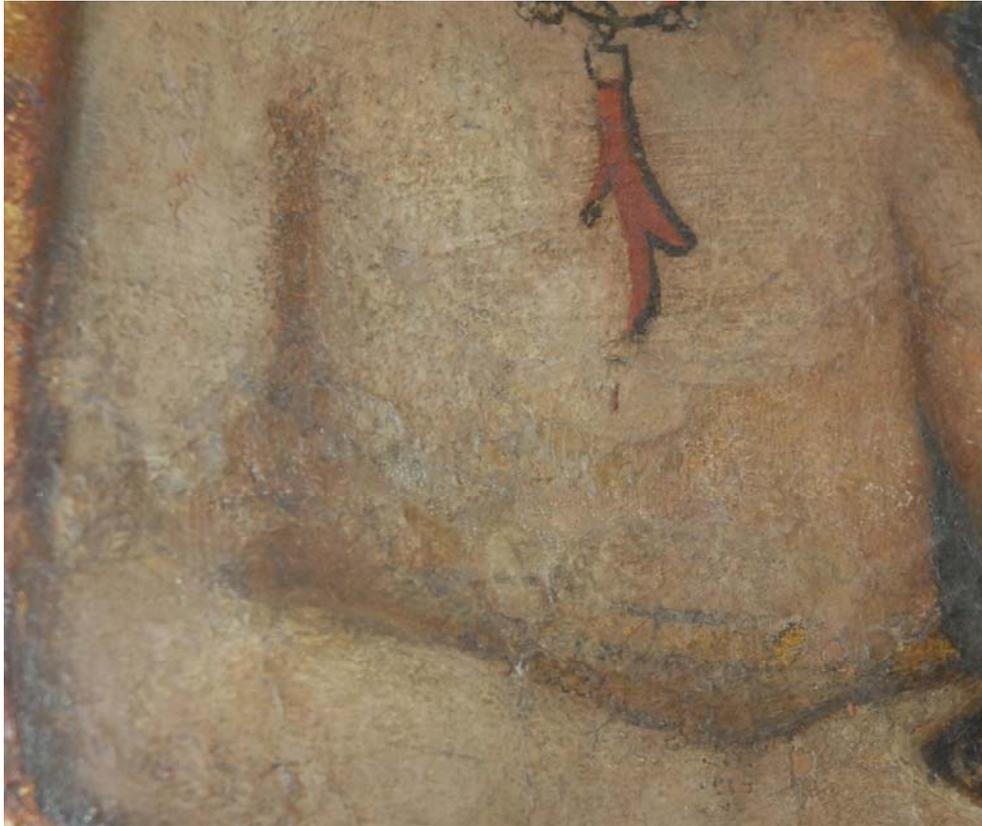
FIG: 4.12

Detalle del cuerpo del niño donde se observa la superposición de capas pictóricas de intervenciones anteriores que enmascaran y ocultan los detalles y características técnicas de la pintura subyacente, muy patente en la cintura del niño donde se aprecia el enmascaramiento del ropaje dorado.

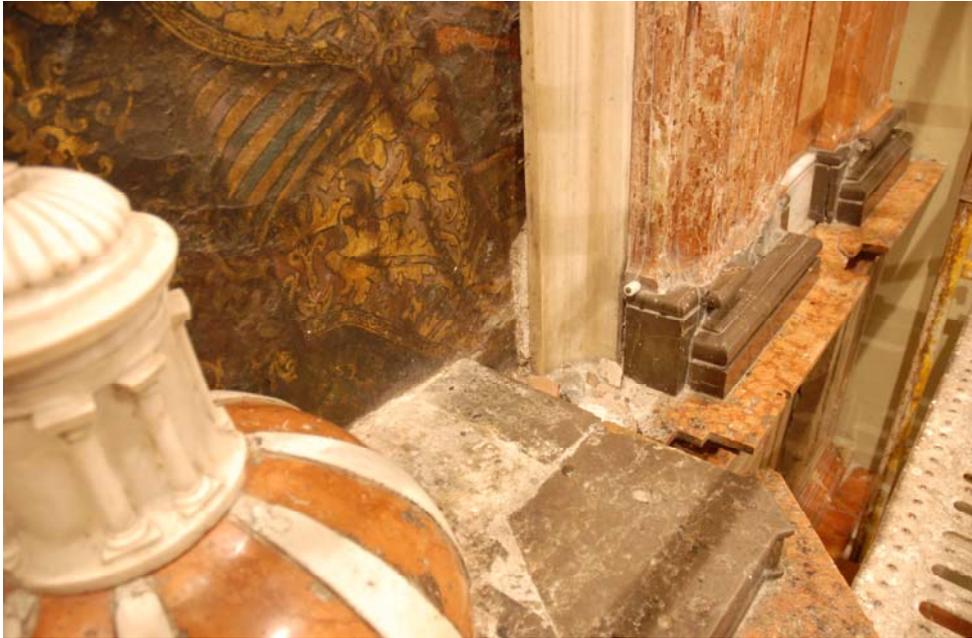
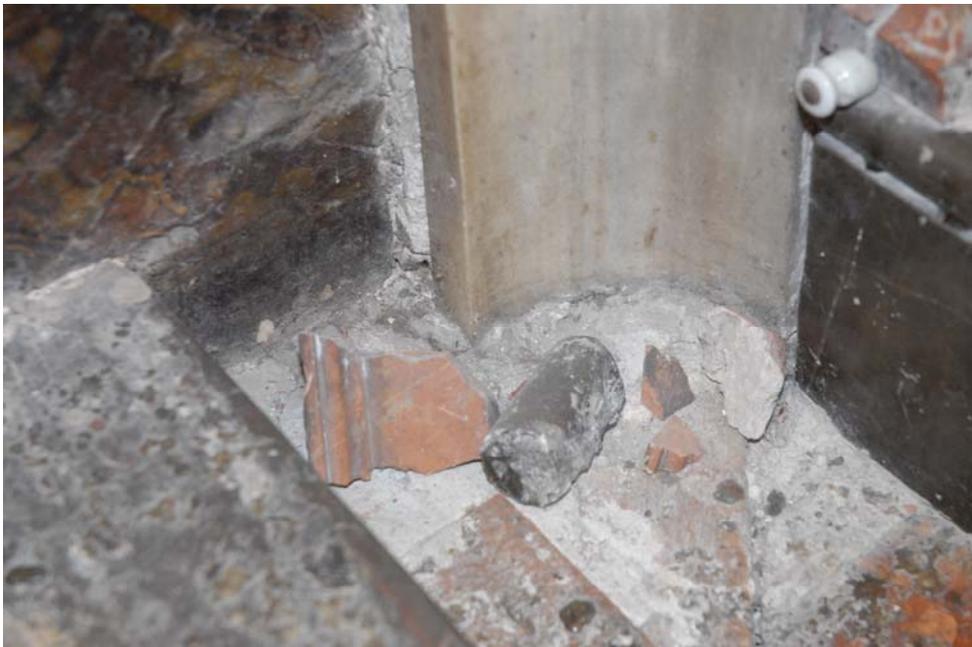
FIG: 4.13

Detalle de los restos depositados en el banco del retablo en la zona inferior de la pintura mural
