**MEMORIA FINAL DE INTERVENCIÓN.
ECCE HOMO. CÍRCULO LUIS DE MORALES
MUSEO DE HUELVA**

ABRIL, 2013

Instituto Andaluz del Patrimonio Histórico
CONSEJERÍA DE EDUCACIÓN, CULTURA Y DEPORTE

La presente memoria recoge los estudios y actuaciones realizados a la tabla "Ecce Homo", obra del círculo de Luis de Morales, depositada por el Museo de Bellas Artes de Sevilla en el Museo Provincial de Huelva.

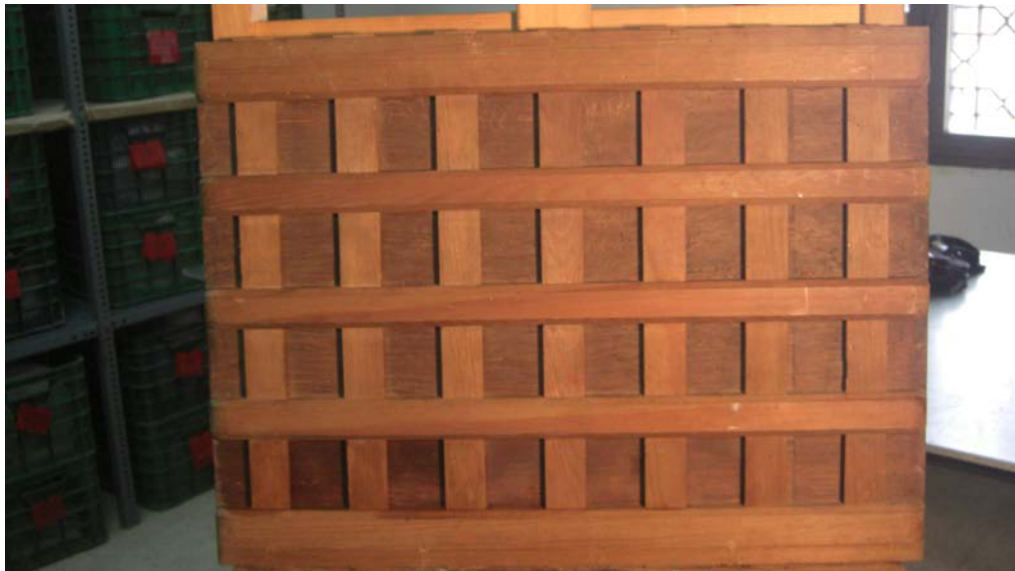
Se observó una grieta abierta en la zona superior central y otra en la zona central inferior, provocadas por las tensiones, por el embarrotado posterior, y la reducción de soporte mediante devastado con el fin de corregir el alabeo de la tabla. En el ángulo superior izquierdo se observó

La tabla se encuentra afectada por insectos xilófagos por toda la superficie. El nivel del ataque es a media madera, tan sólo alguno agujeros de xilófagos aparecen en el anverso. Al haber sido rebajado el soporte, han aparecido las acanaladuras de insectos.

FOTOGRAFÍA INICIAL: REVERSO

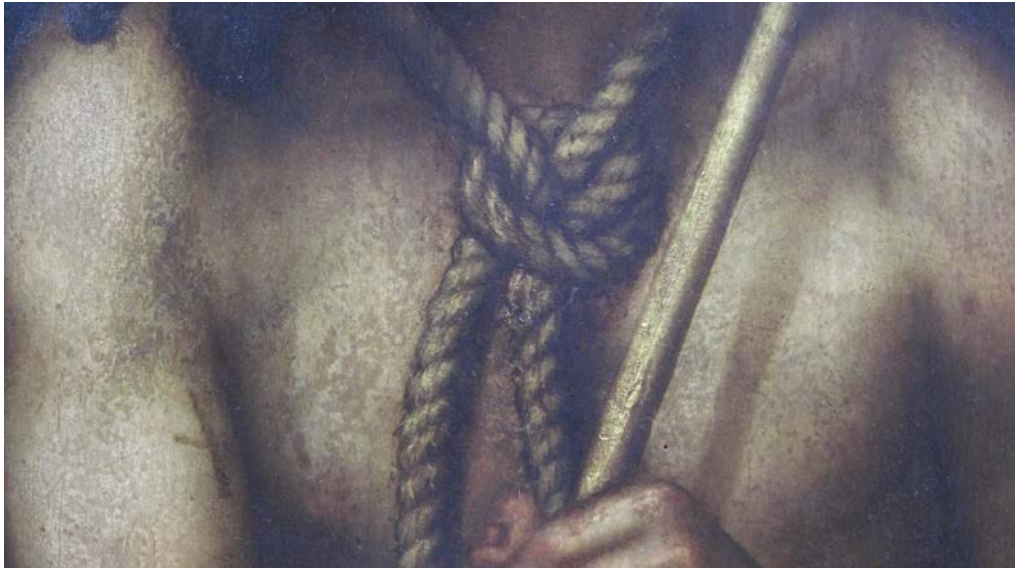
Estucos desbordantes en las grietas; gran cantidad de pequeños repintes de naturaleza oleosa, que han virado de color, ocultando desgastes y faltas de policromía, sobre todo en las carnaciones; el perímetro del cuadro se encontraba muy desgastado, con pérdidas coincidentes con el marco original; los fondos estaban muy deteriorados, producto de una lamentable intervención; la policromía, en general se encontraba muy desgastada y los repintes obedecen al enmascaramiento de los barridos que había sufrido la tabla.

DETALLE: REPINTES

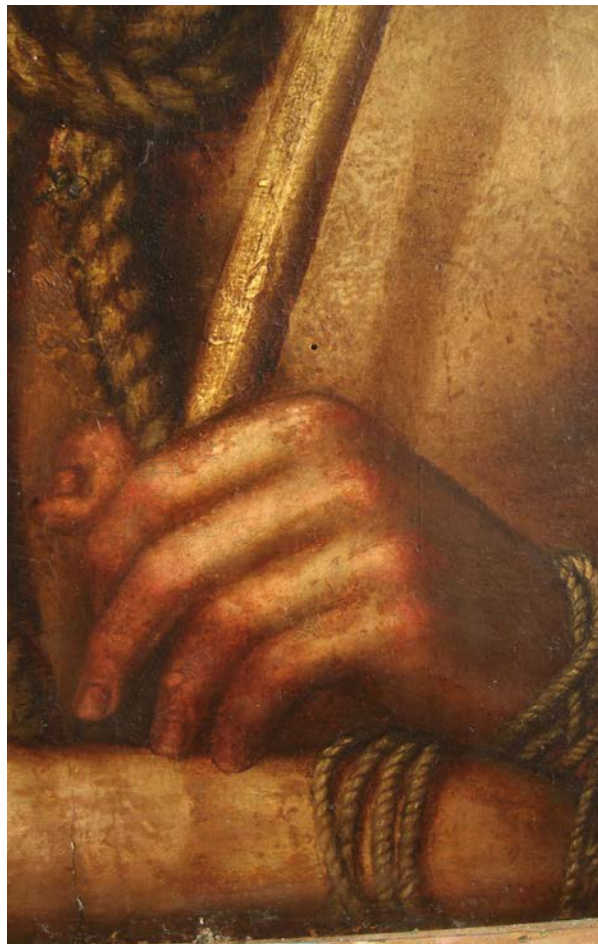
DETALLE REPINTES

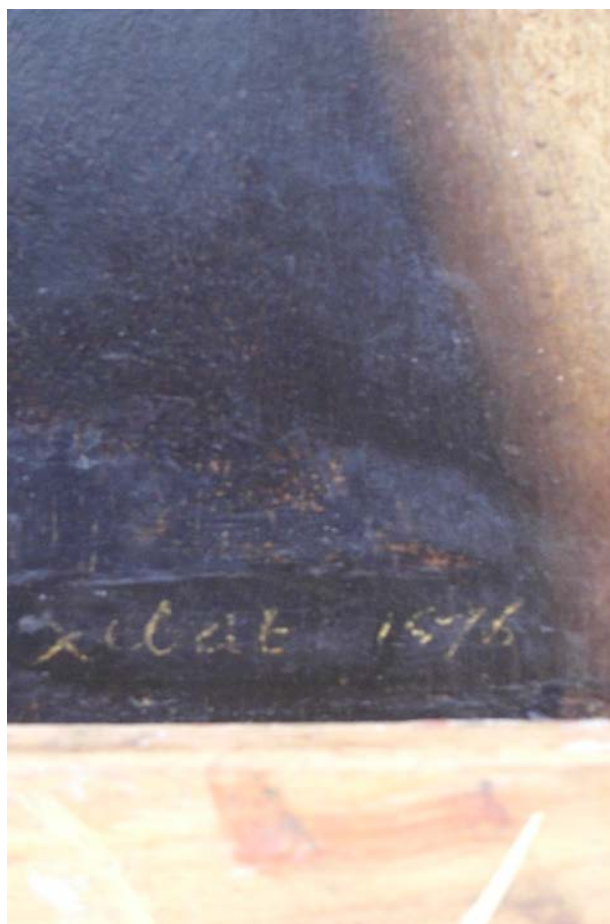
La firma que aparece en el ángulo inferior izquierdo es un repinte efectuado durante la última intervención, y probablemente teniendo en cuenta una supuesta firma que podía haber existido en el original pero que tras la nefasta limpieza realizada, desgraciadamente se ha perdido.

La firma que aparece en el ángulo inferior izquierdo es un repinte efectuado durante la intervención y posiblemente teniendo en cuenta la original, desgraciadamente desaparecida por la limpieza excesiva de la intervención anterior.

ANGULO INFERIOR: DETALLE DE FIRMA

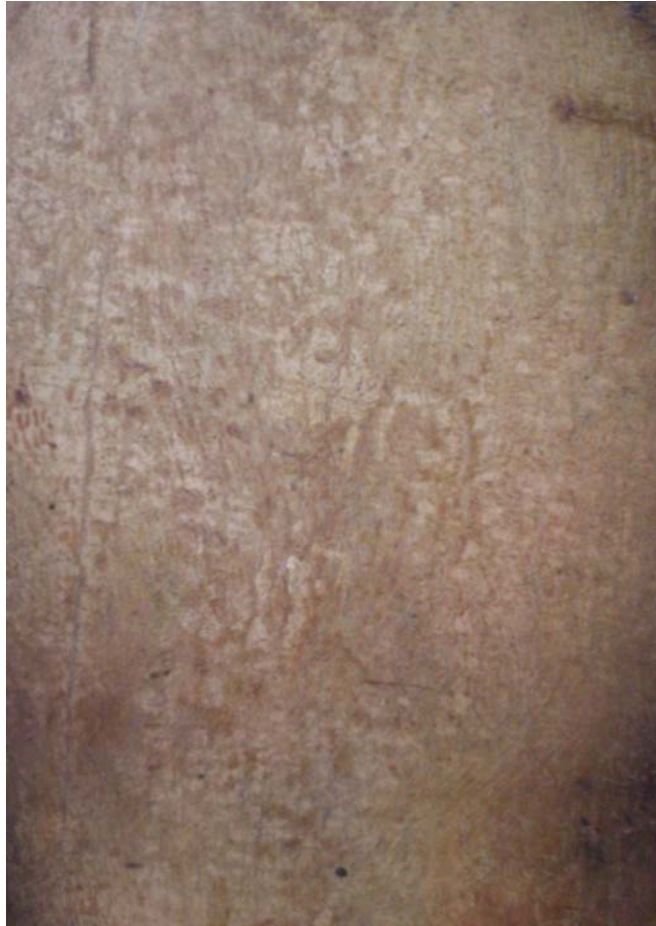
El barniz estaba amarilleado y oscurecido debido a la oxidación del mismo desvirtuando por ello la correcta visualización de la obra. Asimismo, encima se había aplicado una oscura capa, seguramente de betún de Judea, enmascarando así los deterioros.

DETALLE HOMBRO DERECHO: REPINTES Y BARNIZ ALTERADO

Considerando acentuar la penetrabilidad de las colas animales para la fijación de la policromía, se procede a descargar la superficie de los repintes y barnices alterados; se realiza con los disolventes adecuados, previo test de solubilidad; en este caso Tolueno-Dimetil formamida 85-20%.

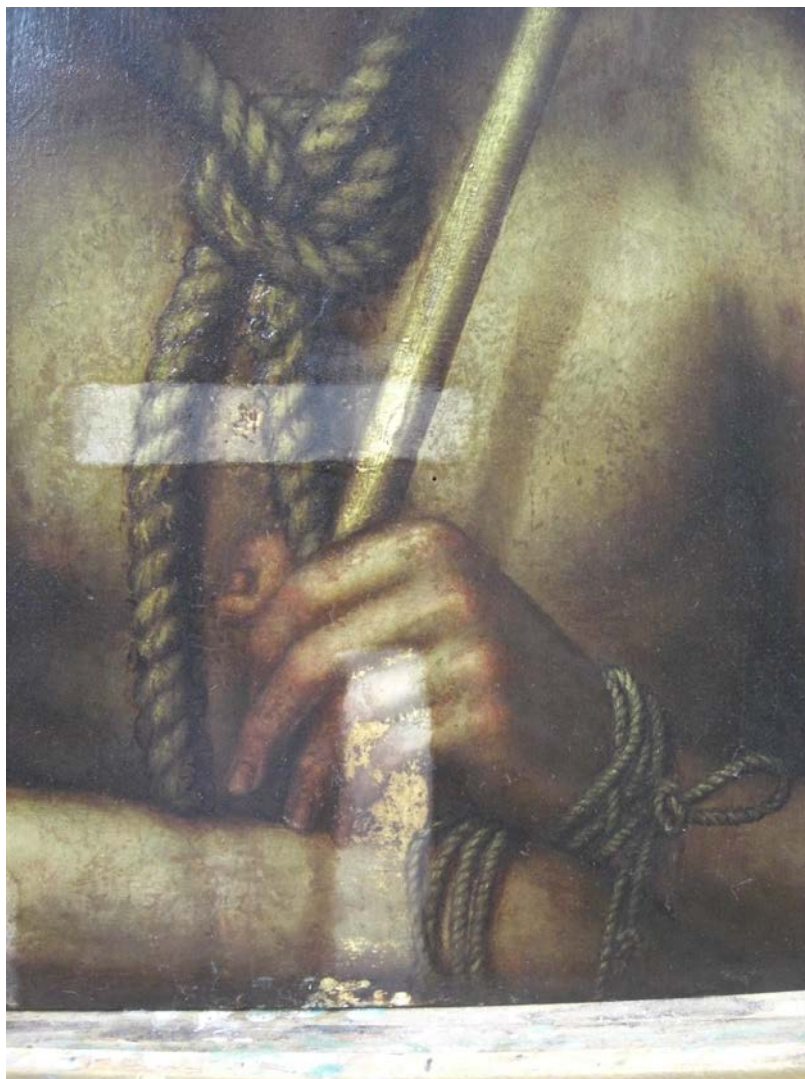
En el proceso se puede determinar que, abriendo catas de limpieza, los fondos en la zona izquierda, están prácticamente desaparecidos, producto de una lamentable intervención coincidente con el embarrotado. La policromía se encuentra muy desgastada; los repintes de las carnaciones obedecen al enmascaramiento de los desgastes de la pintura, aunque no existen grandes pérdidas en las encarnaduras.

ELIMINACIÓN DEL BARNIZ ALTERADO. CATAS

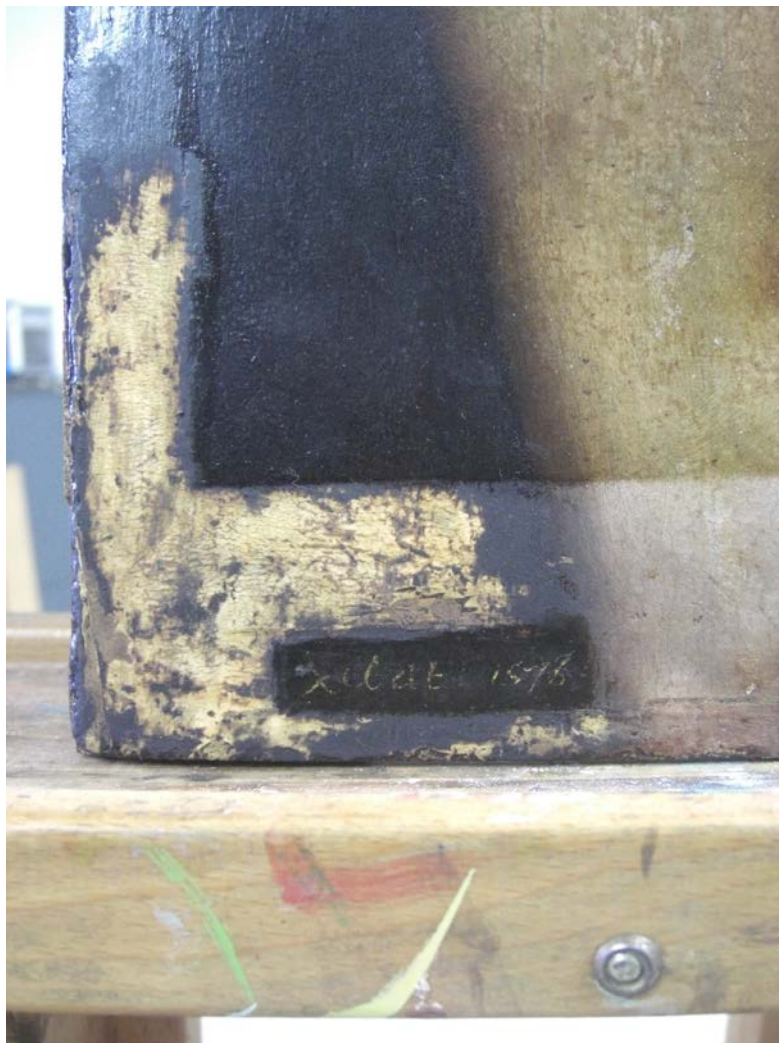
ELIMINACIÓN BARNIZ; DETALLE FIRMA

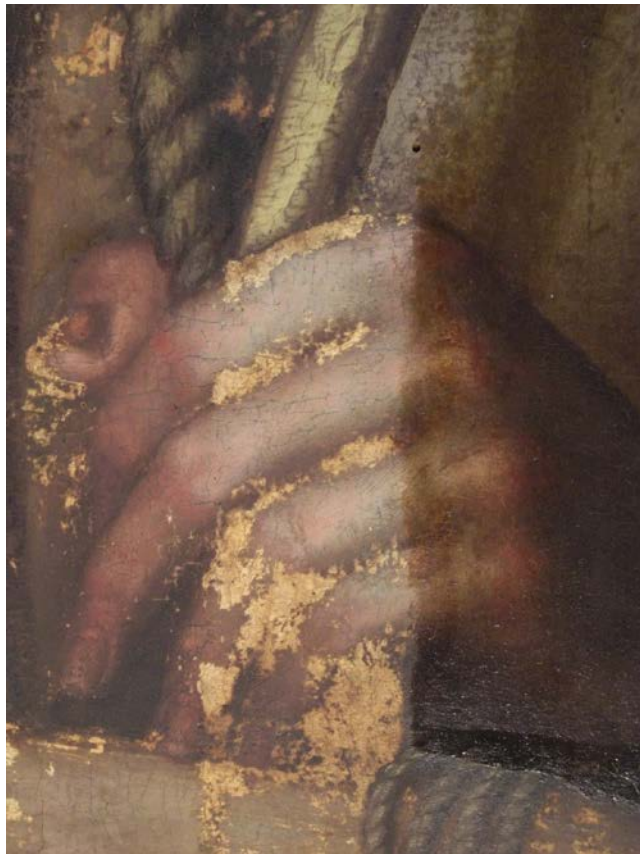
PÉRDIDAS DE POLICROMÍA

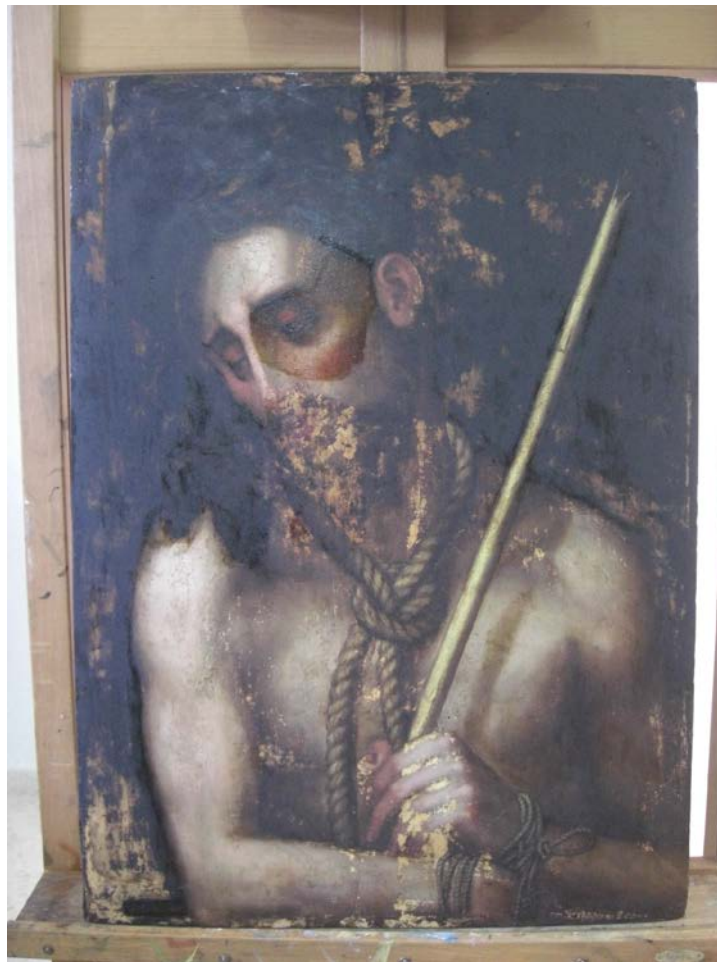
TESTIGO DE SUCIEDAD

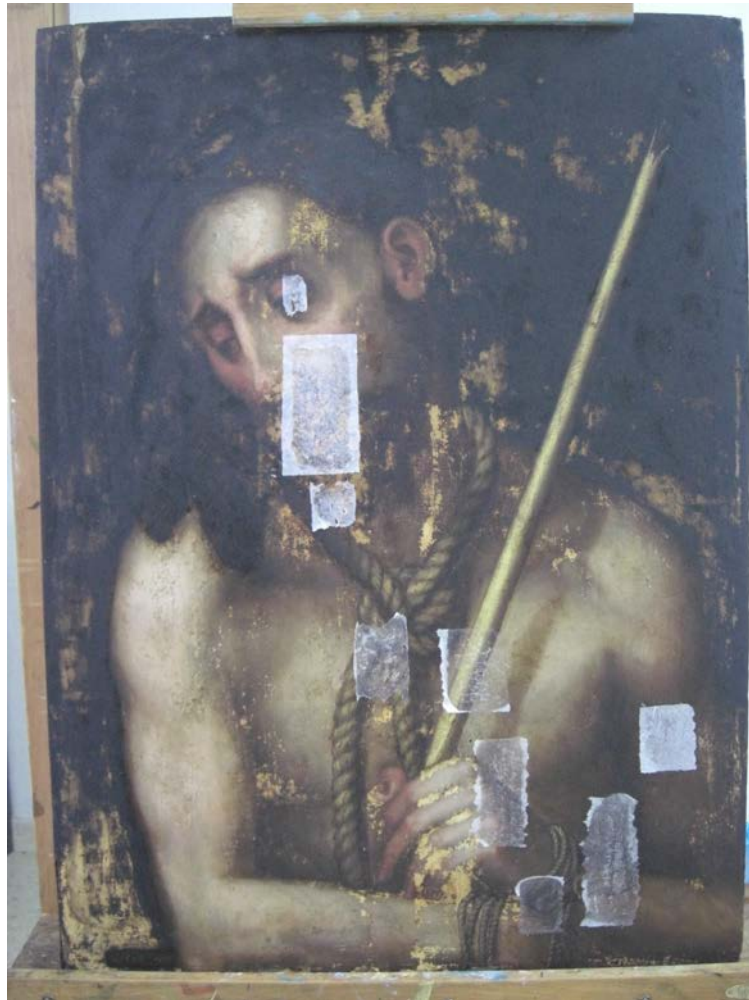
En general se encuentra en buen estado de adhesión; se ha fijado localmente en zonas puntuales de levantamiento de policromía en forma de cazoleta (zonal central izquierda), en zonas puntuales de clavos marcados en el anverso, el ángulo inferior y, sobre todo, la gran laguna

existente en la zona alta izquierda, en donde se ha insistido con calor controlado en los bordes de la misma. Estos trabajos se han realizado utilizando colas animales, papel melinex y calor controlado.

FIJACIÓN PUNTUAL

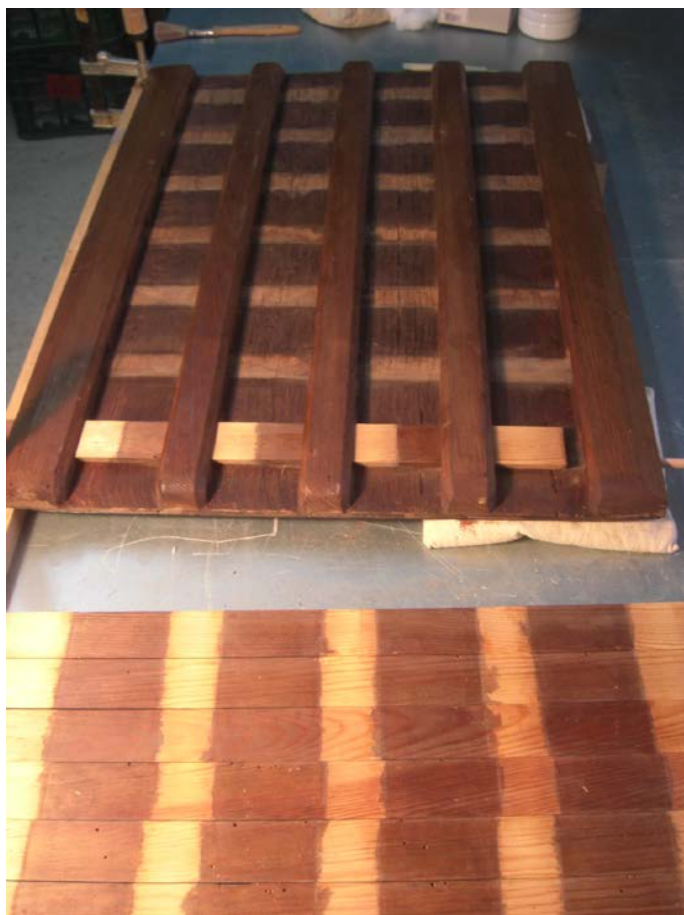
REVERSO. REBAJE DE LISTONES

El embarrotado nuevo no ha sido eliminado puesto que el deterioro para el original al efectuar esta intervención, hubiera resultado perjudicial para su integridad; de esta manera, se han extraído los listones, que se encontraban pegados a la pieza; esto impedía el correcto funcionamiento del entramado; asimismo, se ha rebajado los listones alrededor de un milímetro para facilitar el paso por los barrotes. Las grietas han sido fijadas mediante madera análoga al original y acetato de polivinilo.

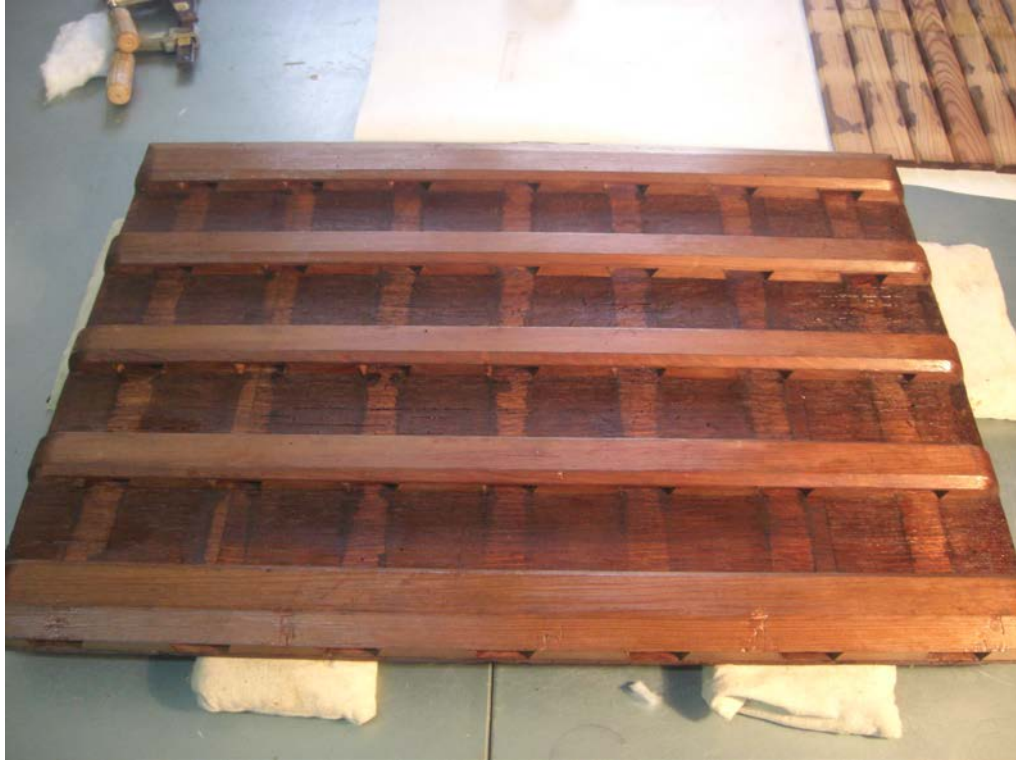
Las tablas, al haber sido atacadas por xilófagos, por toda la superficie, ha perdido localmente sus propiedades y la inestabilidad de la misma pone en peligro la integridad de la obra de arte; por esto se procede a la consolidación en general por medio de una resina acrílica, en este caso Paraloid b-72 disuelto al 25% en disolvente altamente volátil, que impregna la madera y a la vez endurece rápidamente. Su aplicación ha sido mediante brocha en toda la superficie y por inyecciones, localizadas en las zonas de deterioro.

REVERSO. CONSOLIDACIÓN

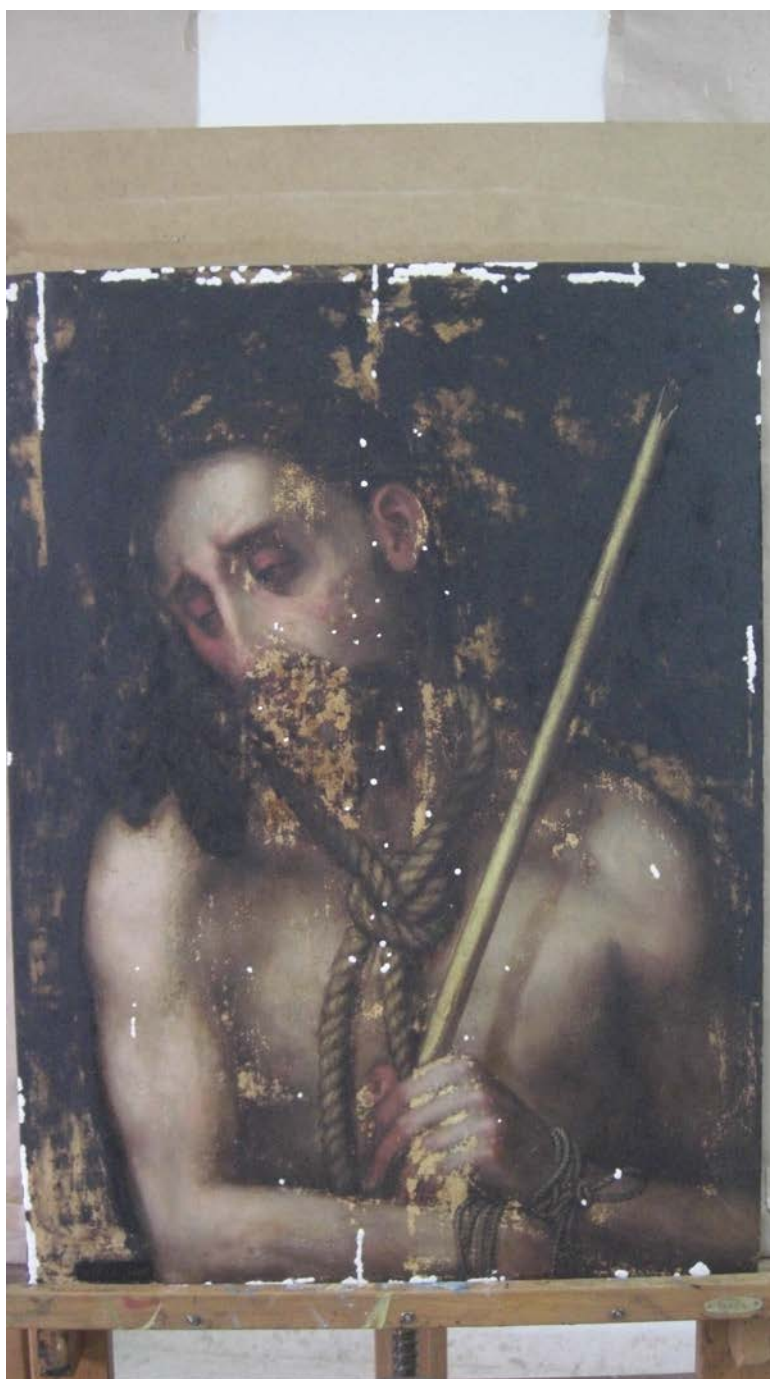
DESGASTES, PÉRDIDAS Y ESTUCADO

Las lagunas de preparación han sido repuestas mediante un estuco tradicional realizado a base de sulfato de cal y colas animales, convenientemente enrasados una vez secos.

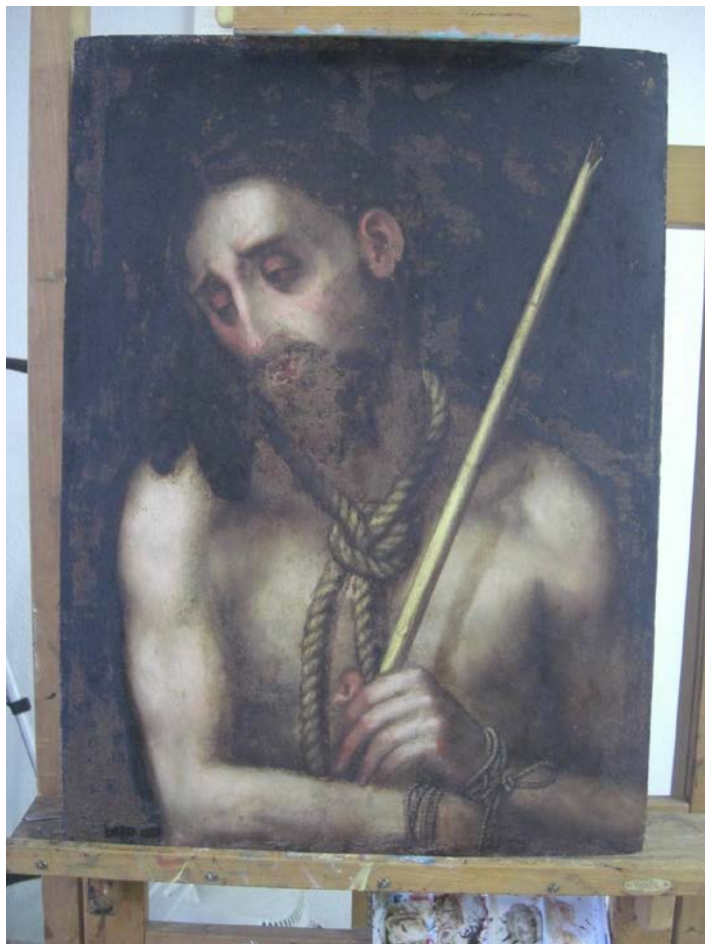
PROCESO DE REINTEGRACIÓN CROMÁTICA

Se ha realizado mediante técnicas acuosas, reversibles e inalterables, en este caso la acuarela, adoptando un criterio de diferenciación con respecto al original, mediante la técnica del rigattino.

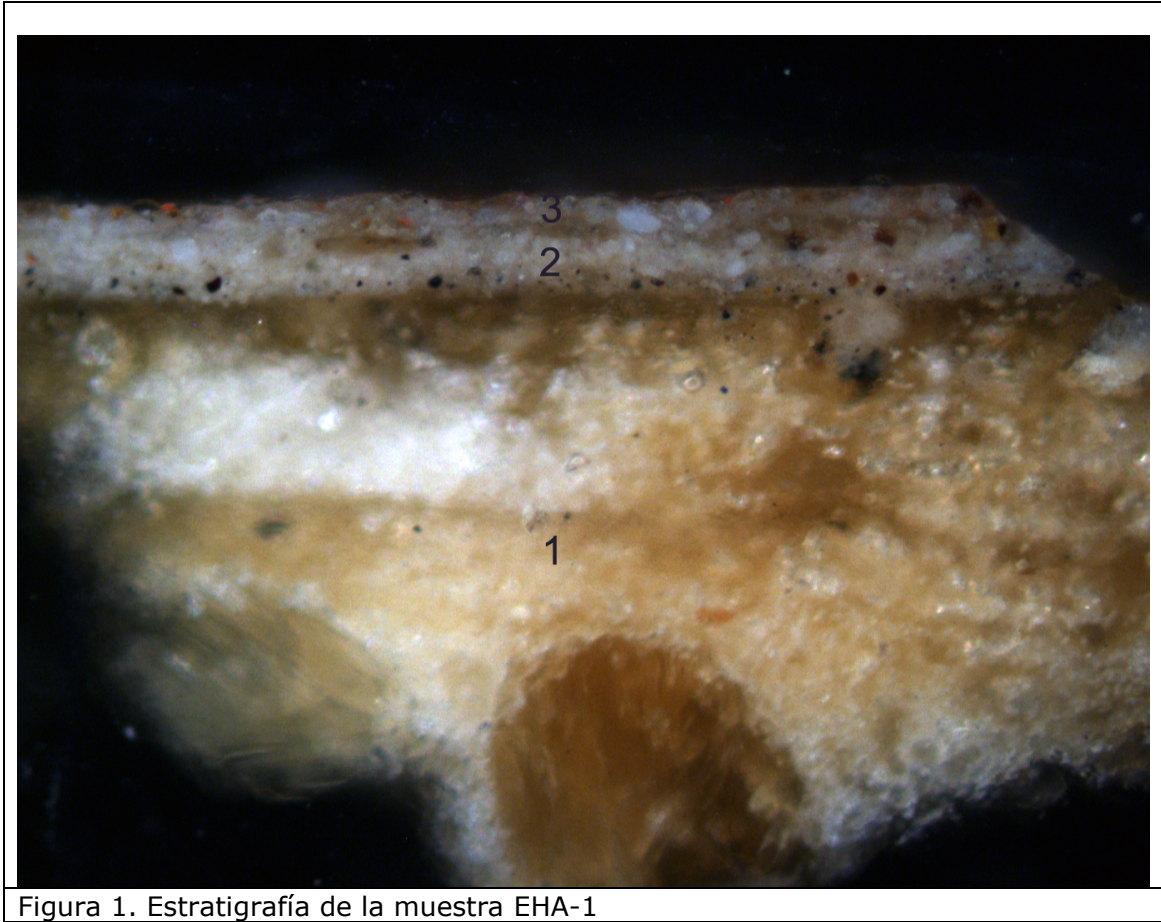
Figura 1. Estratigrafía de la muestra EHA-1

- 1) Capa de preparación blanquecina compuesta por sulfato cálcico y cola animal. Se observan dos manos de preparación. Tiene un espesor superior a 300 μm .
- 2) Capa de color blanquecino compuesta por blanco de plomo, calcita, negro de carbón y trazas de tierras. Su espesor oscila entre 10 y 25 μm .
- 3) Capa de color rosado compuesta por blanco de plomo, bermellón, calcita, ocre y trazas de sombra. Su espesor oscila entre 10 y 20 μm .

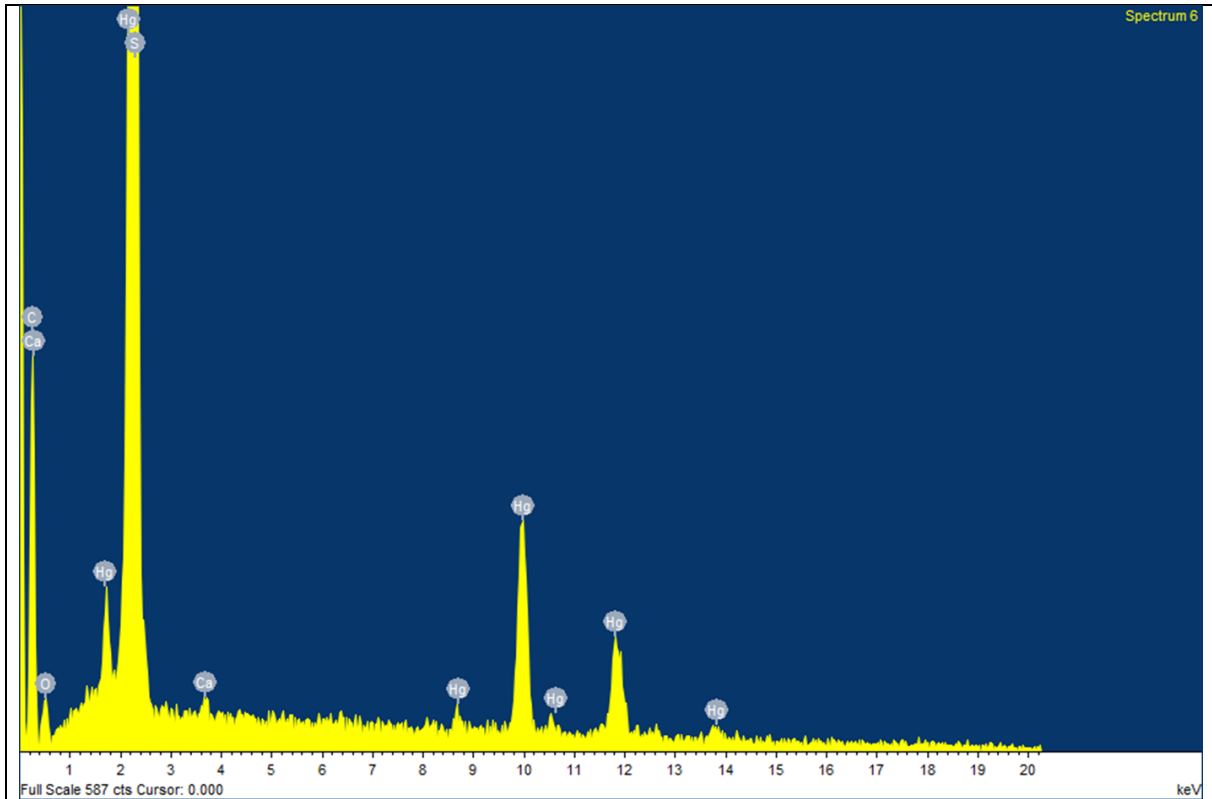
Figura 2. Espectro EDX de un grano de pigmento rojo de la carnación.
