**MEMORIA FINAL DE INTERVENCIÓN
"VIRGEN CON NIÑO" ANÓNIMO S.XVI
MUSEO DE HUELVA**

Abril, 2014

Instituto Andaluz del Patrimonio Histórico
CONSEJERÍA DE EDUCACIÓN, CULTURA Y DEPORTE

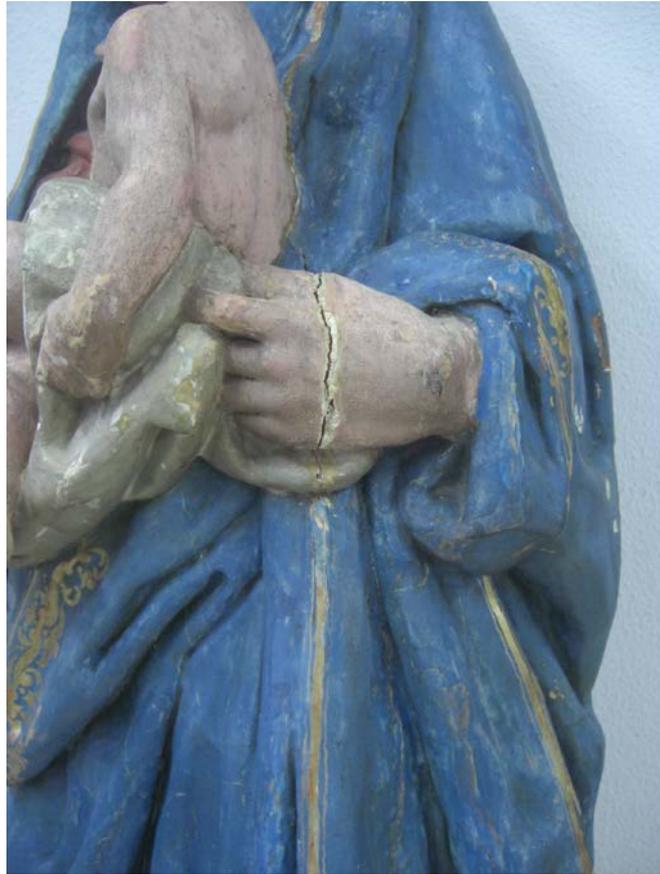
GRIETAS, ESTUCOS FALSOS, REPINTES

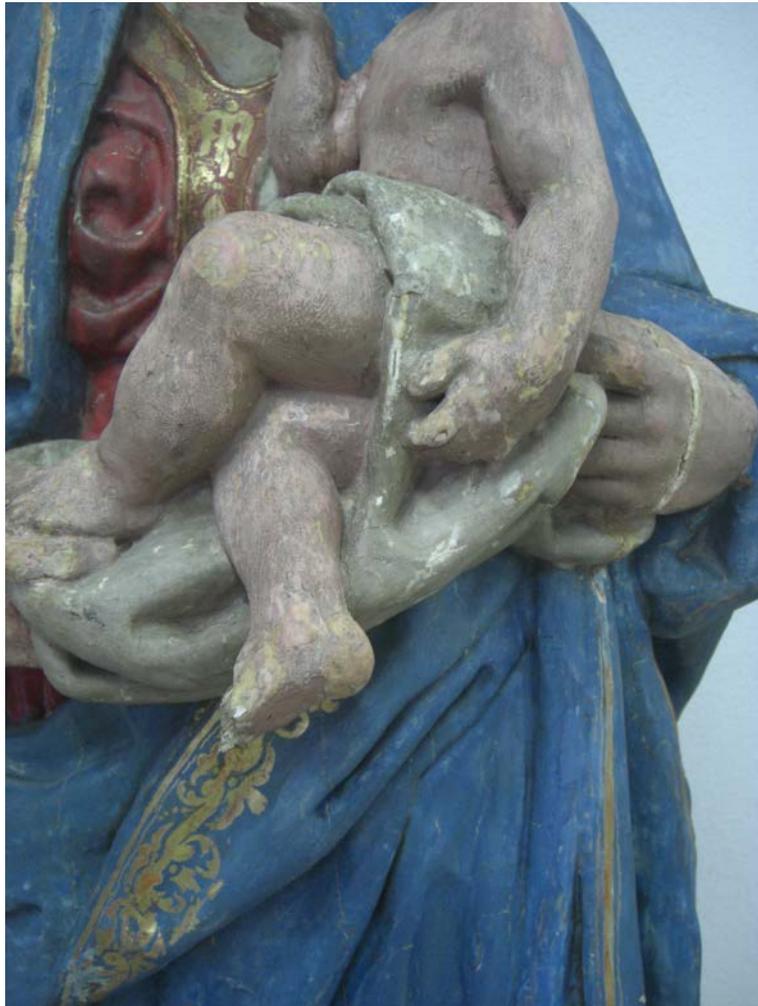
Hay pérdida de soporte en el pie izquierdo (dedos) y el dedo pulgar de la mano del Niño, así como en la peana y en la parte posterior de la misma. Las pérdidas del pie y de la peana son producto de la manipulación a lo largo del tiempo.

PÉRDIDA DE SOPORTE, REPINTES

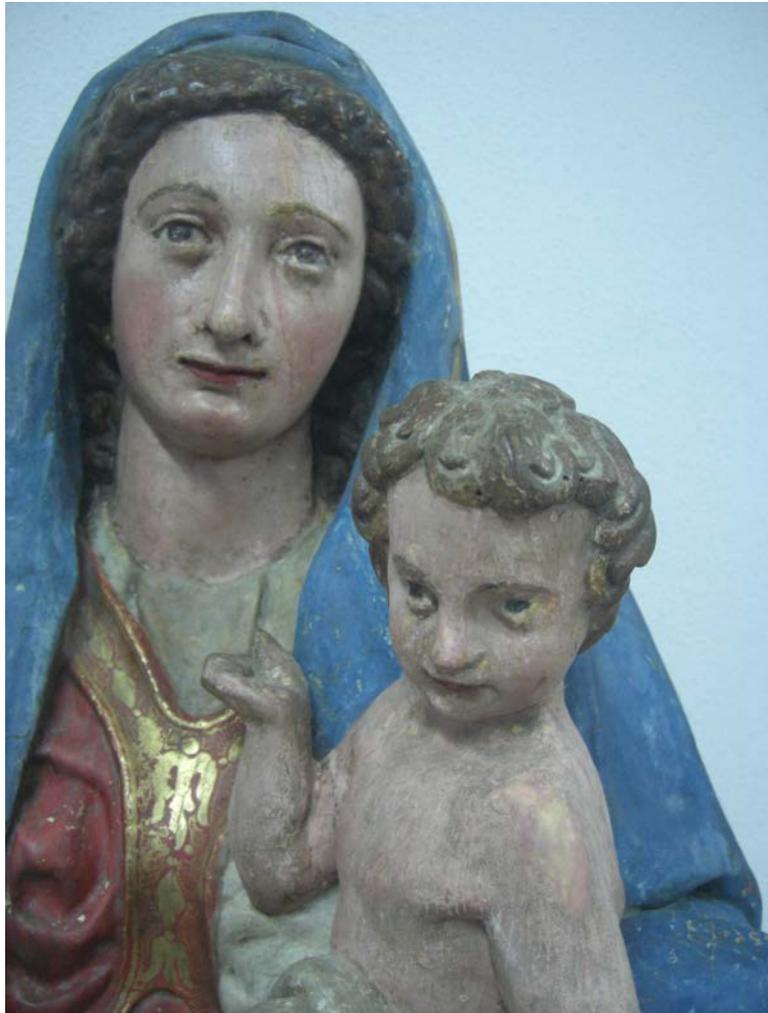
GRIETAS. REPINTES

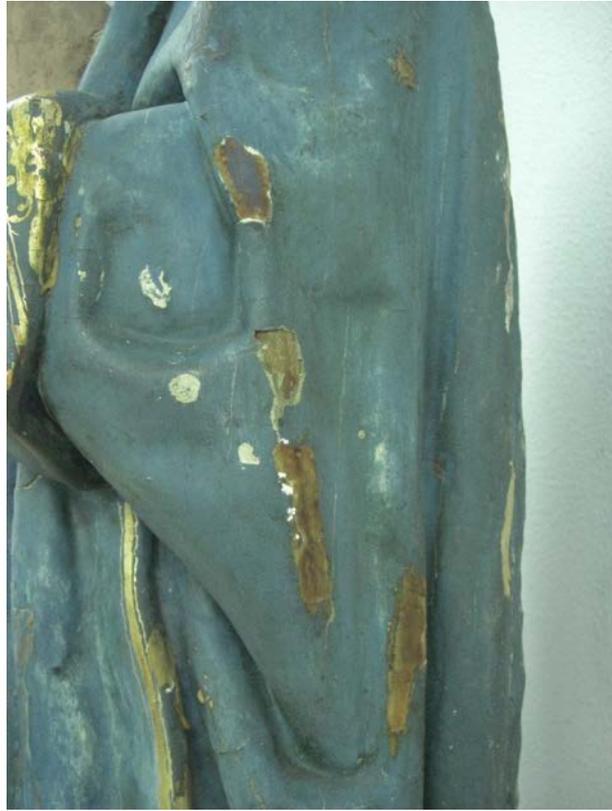
LAGUNAS DE POLICROMÍA. ELEMENTOS CUBRIENTES

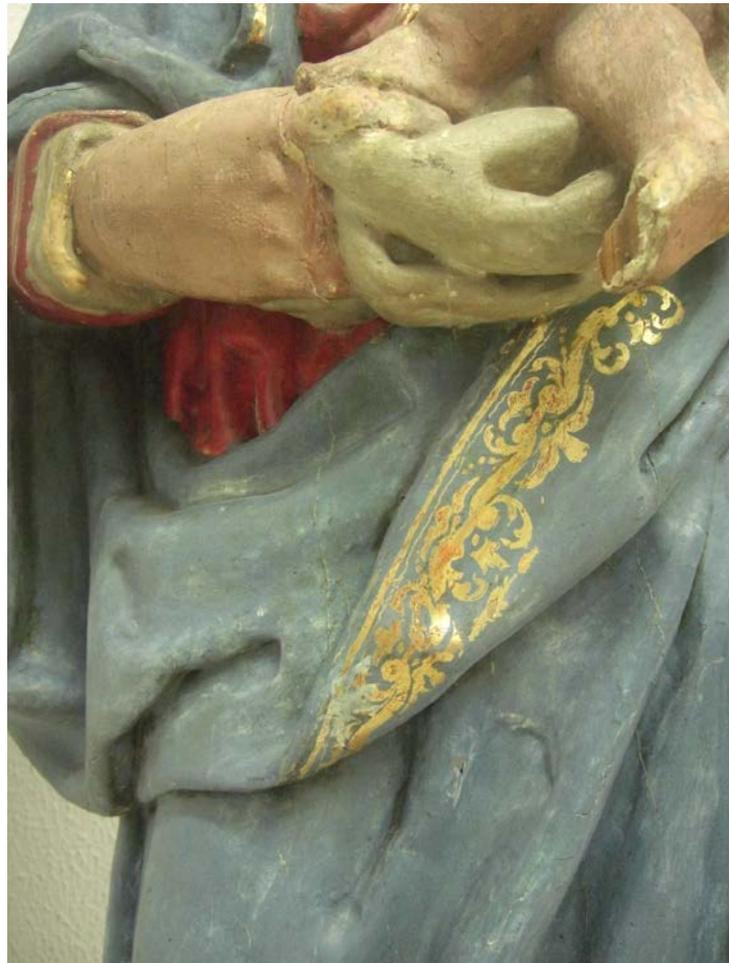
GRIETAS OCULTAS POR REPINTES

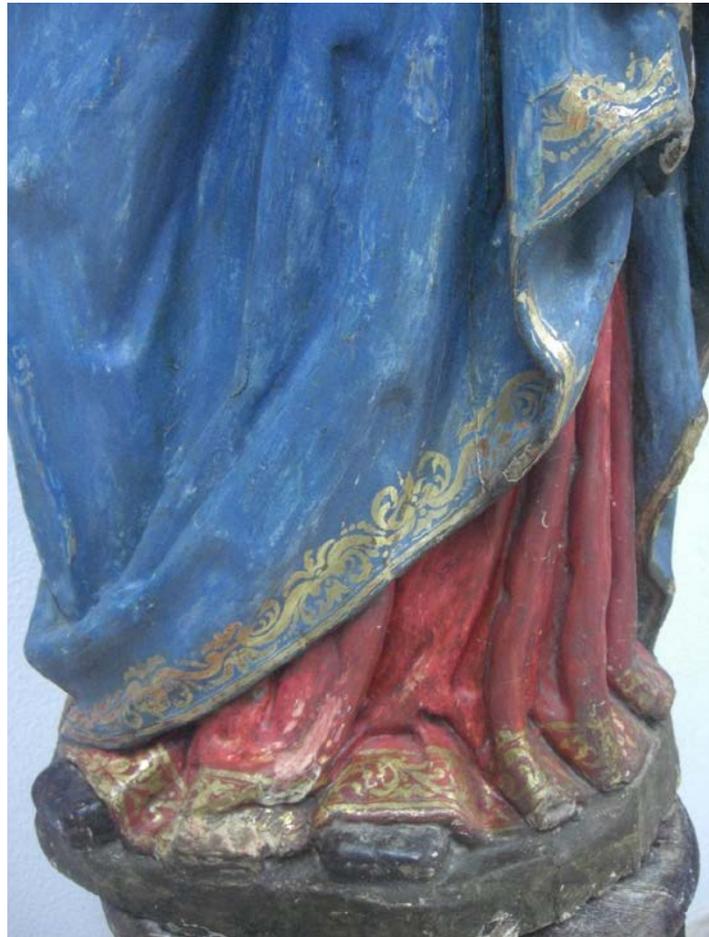
REPINTES, RESTOS DE CERA

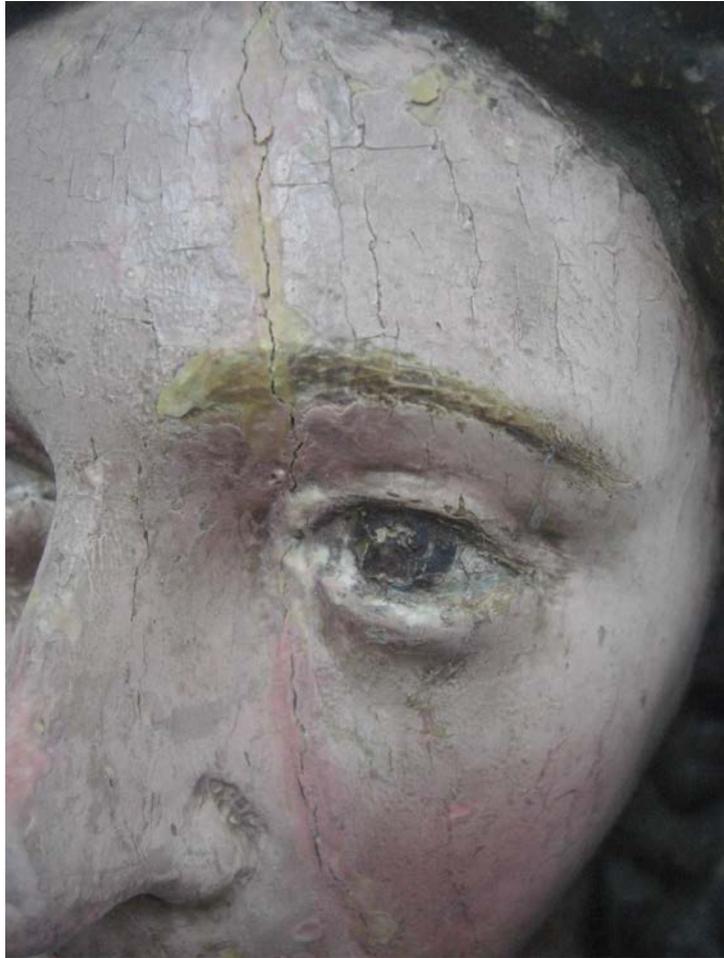
GRIETA, ESTUCOS DESBORDANTES Y REPINTES

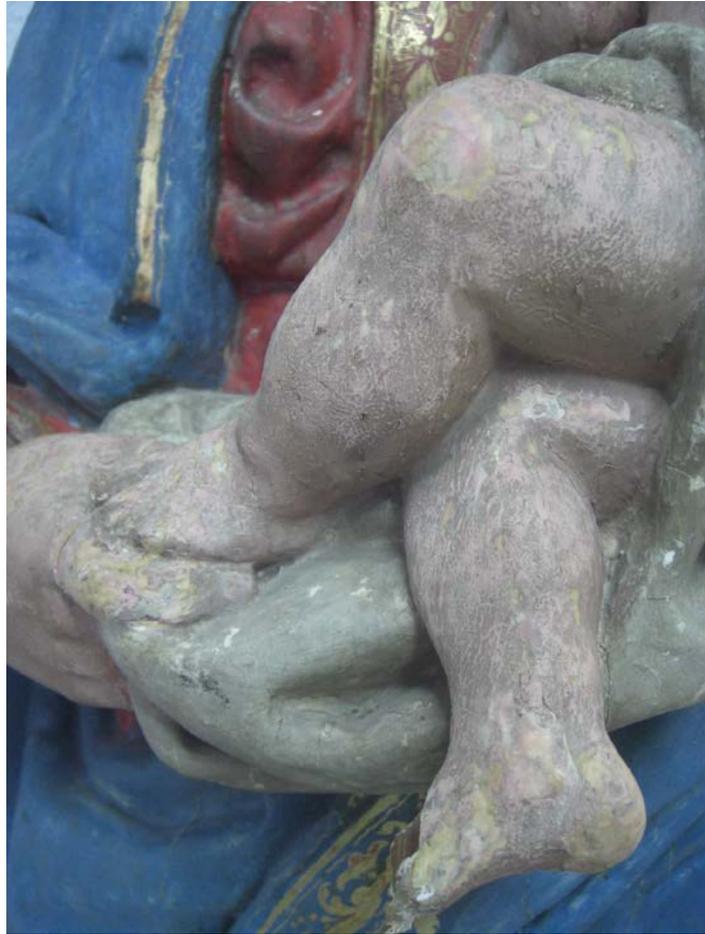
DEPÓSITOS SUPERFICIALES, ESTUCOS FALSOS, REPINTES

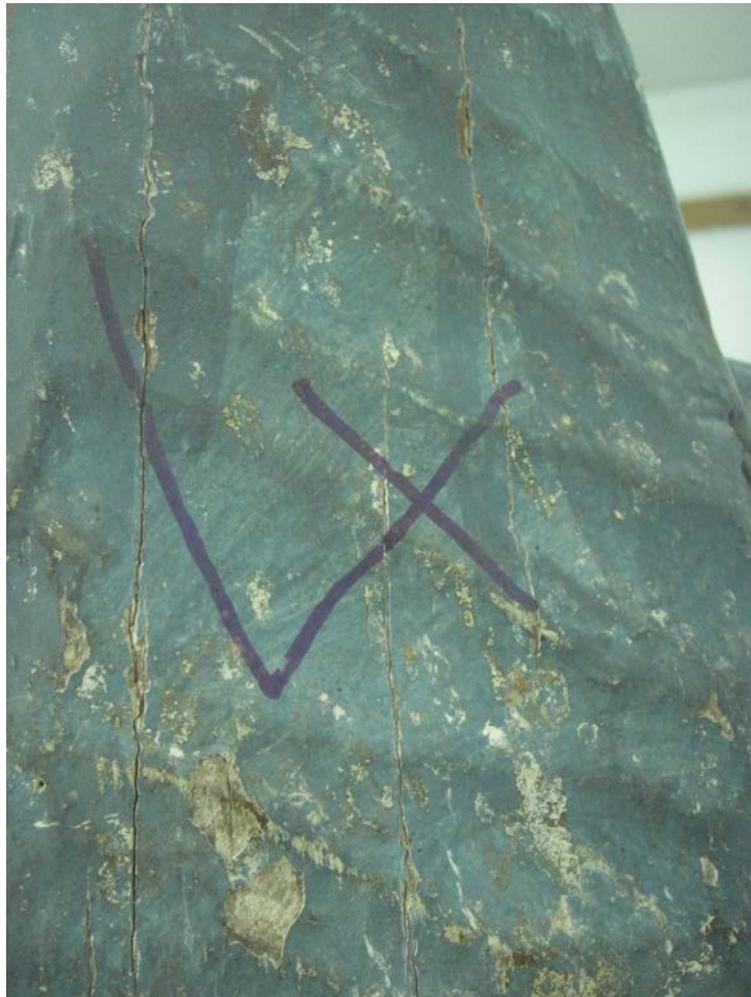
PARTE POSTERIOR. MARCAS DE ROTULADOR

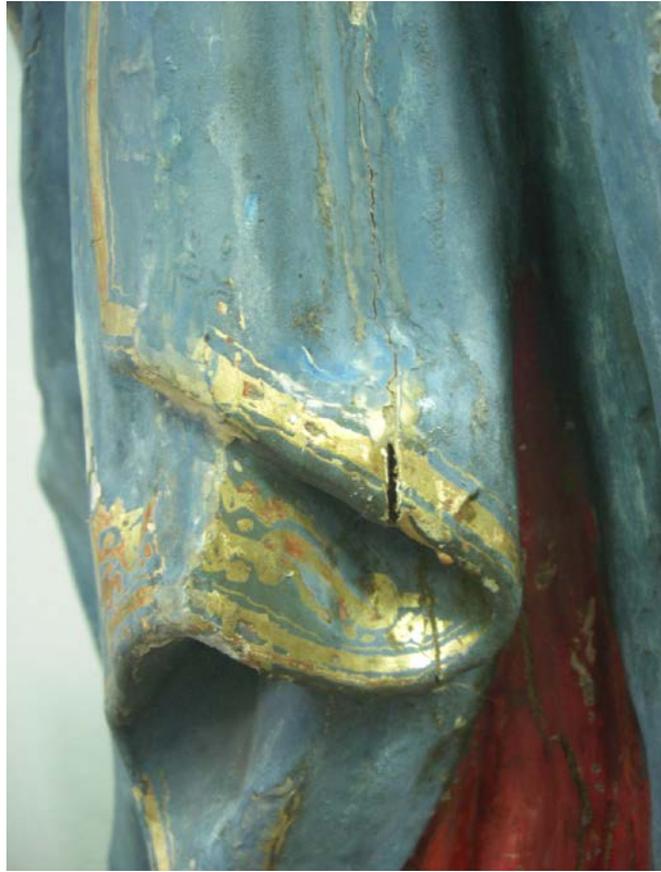
ESTUCOS SOBRE GRIETA

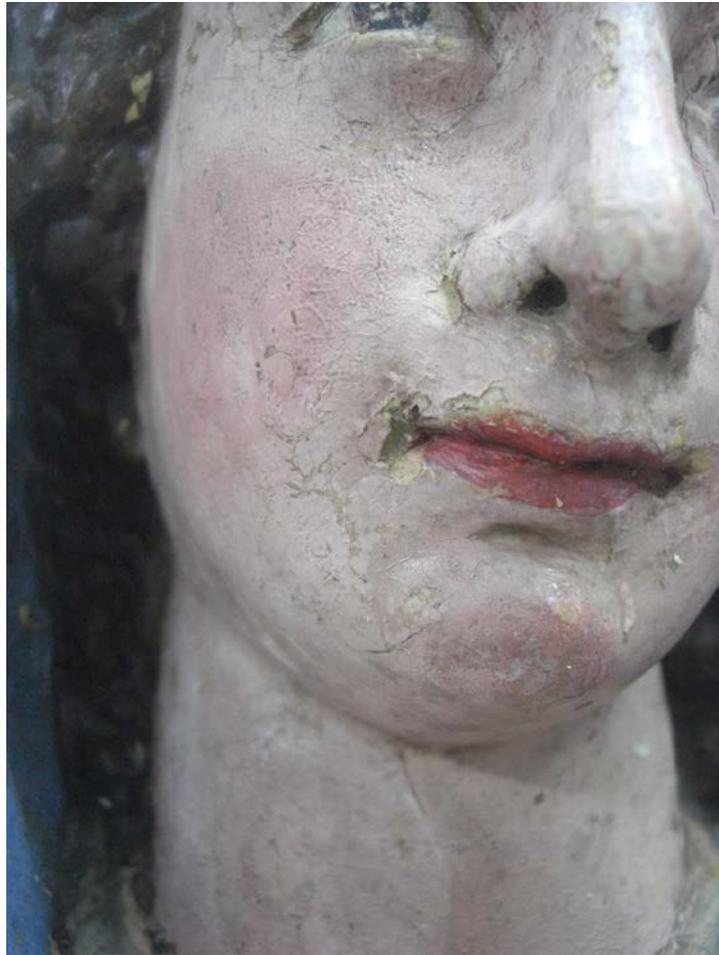
POLICROMÍA FALSA

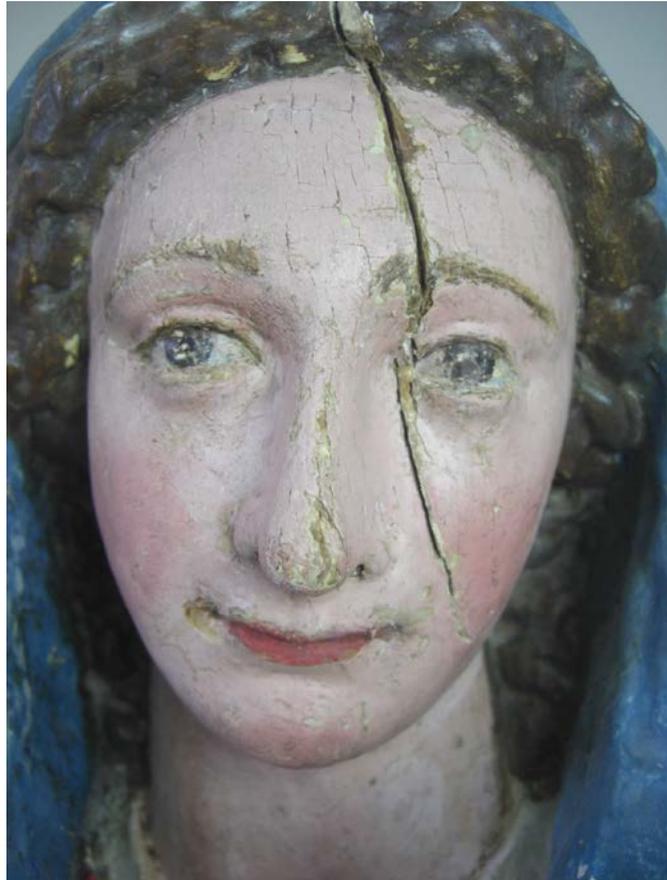
POLICROMÍA FALSA. GRIETAS

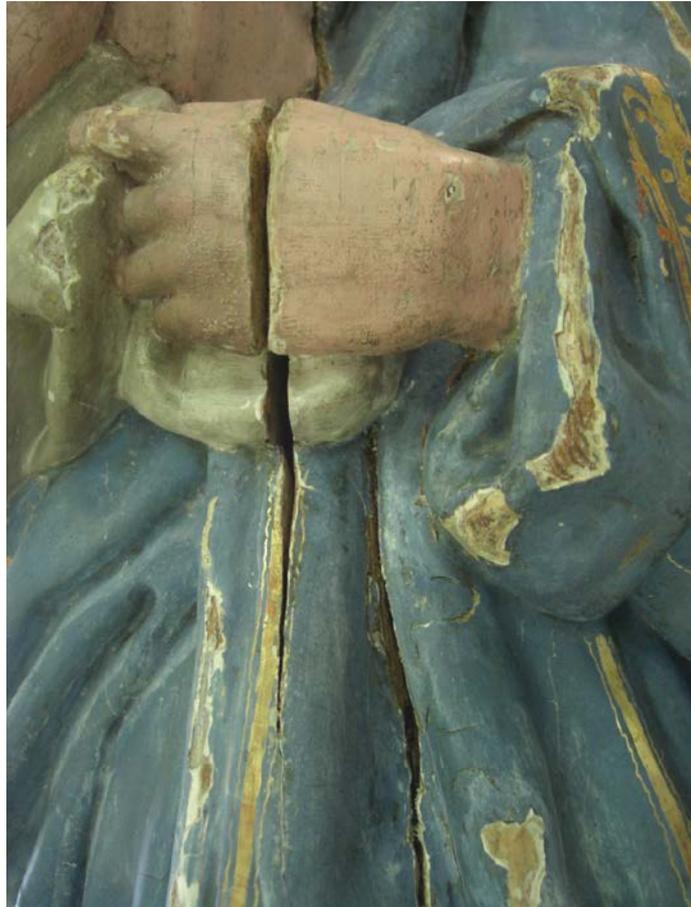
LIMPIEZA SUPERFICIAL. GRIETAS

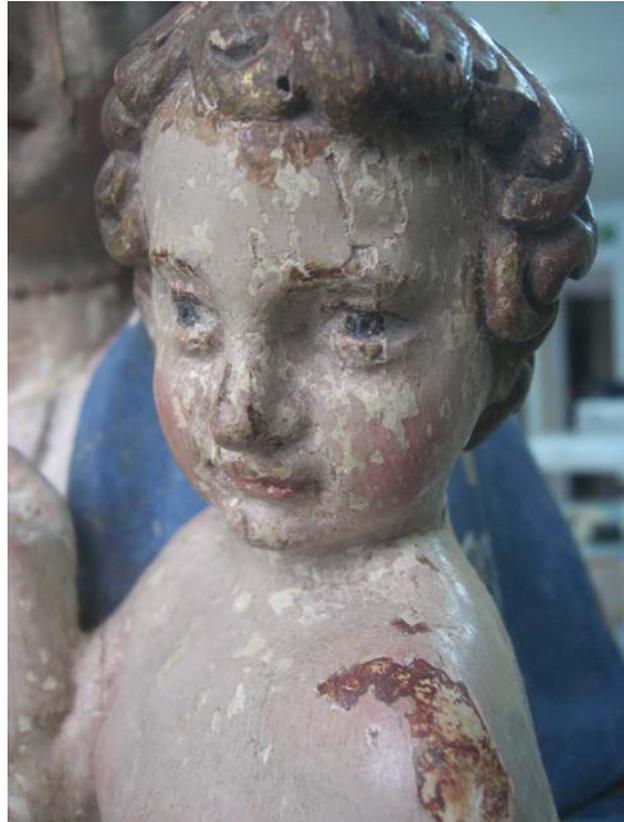
PÉRDIDAS DE POLICROMÍA

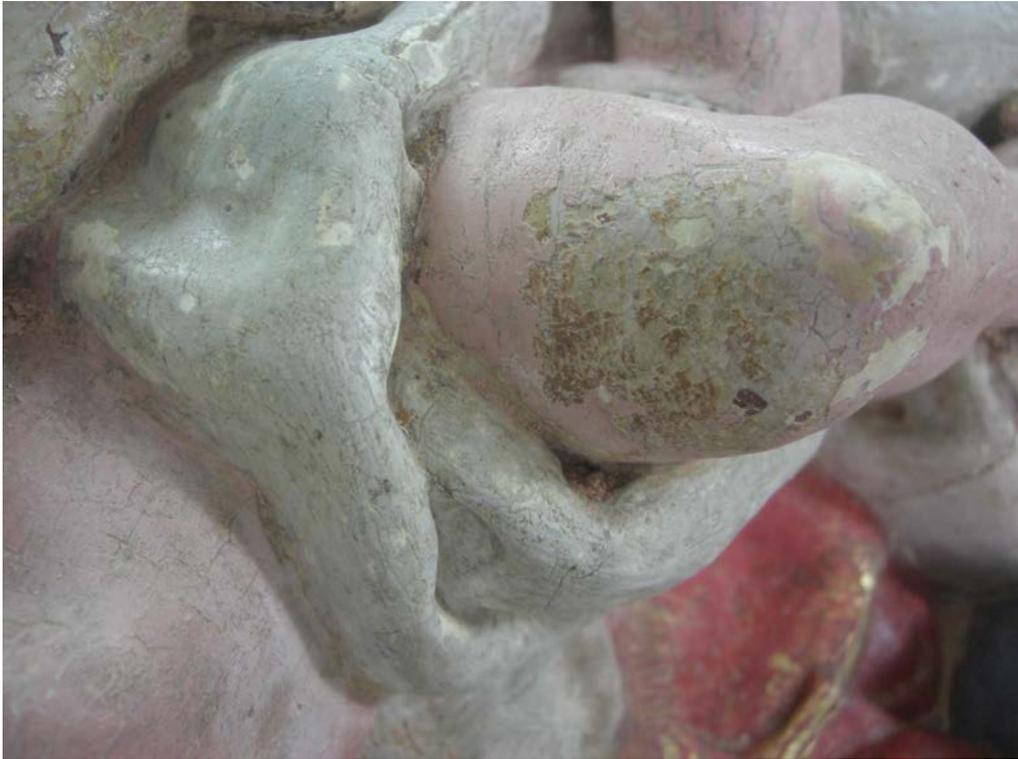
ELIMINACIÓN CAPA ROSÁCEA. PÉRDIDAS DE POLICROMÍA
