**MEMORIA FINAL DE INTERVENCIÓN:
"SAN JERÓNIMO VISITA A LOS MONJES DE TEBaida",
JUAN DE ESPINAL**

Abril, 2013

Instituto Andaluz del Patrimonio Histórico
CONSEJERÍA DE EDUCACIÓN, CULTURA Y DEPORTE

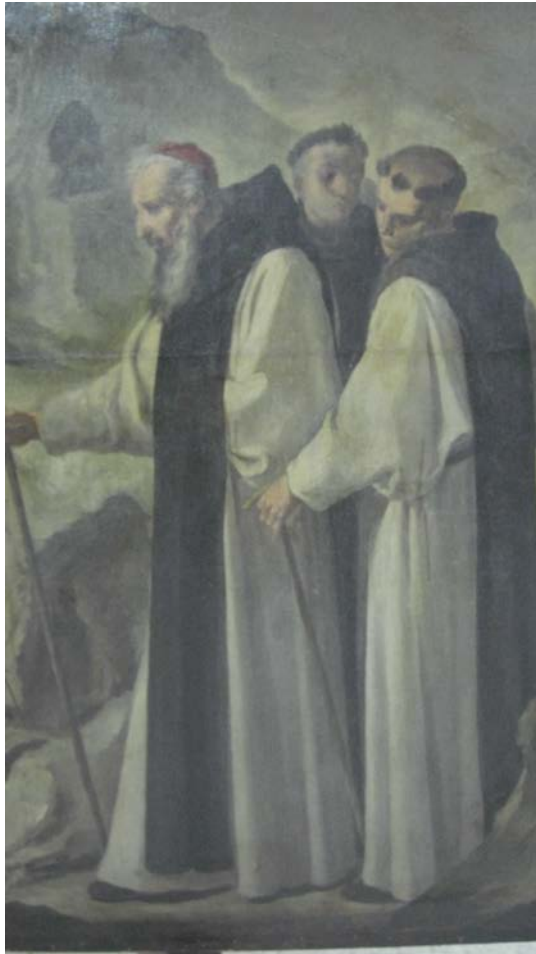
El barniz estaba amarilleado, mal repartido y oscurecido debido a la oxidación del mismo, desvirtuando por ello la correcta visualización de la obra.

BARNIZ ALTERADO. DETALLE

La eliminación de los barnices oxidados se realiza mediante los disolventes adecuados; en este caso, se realiza un test que determine el más adecuado para ello.

La disolución utilizada con éxito ha sido:

Acetona + Etanol: 40:60%.

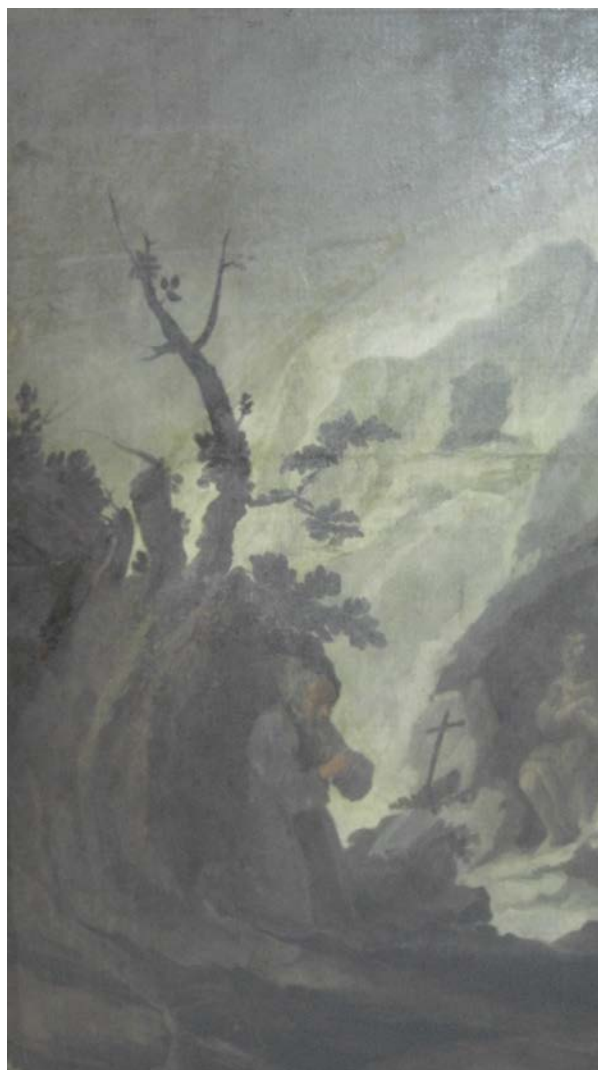
BARNIZ ALTERADO. AÑADIDOS

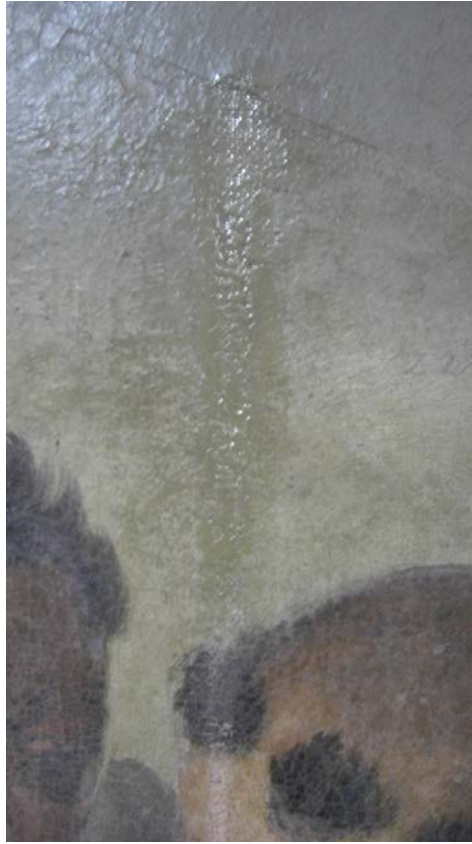
La pérdida de soporte en toda la superficie inferior restañada con gruesos estucos aplicados sobre la tela de forración; en el ángulo inferior izquierdo estaba perdida incluso parte de la tela de forración, de ahí que se mantenga el parche colocado, pues ejerce su función satisfactoriamente.

En la zona inferior, grandes repintes que enmascaraban las faltas de policromía y sostenían de alguna manera los levantamientos.

REPINTE. PÉRDIDA DE SOPORTE

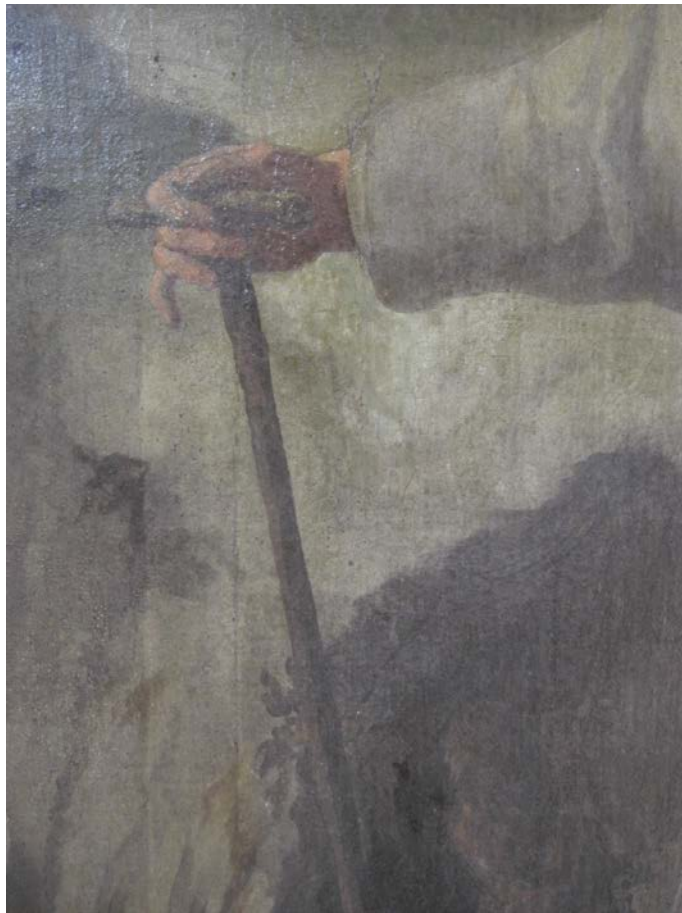
DETALLE BARNICES ALTERADOS

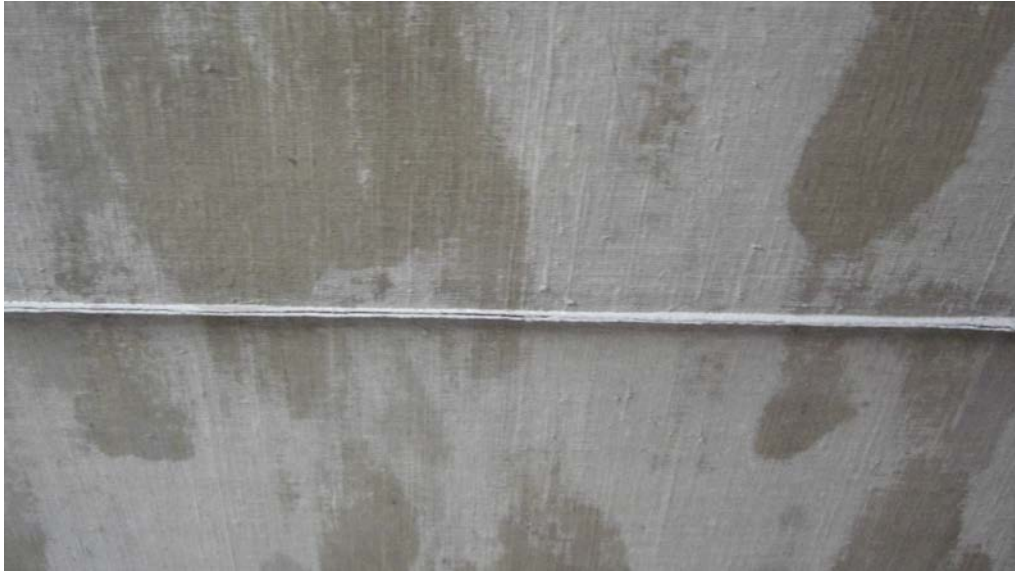
uniones de cada uno de los retales estaban realizadas mediante bastos e irregulares estucos que ocultaban parte de la tela original y telas añadidas.

UNIONES DE LAS TELAS DE FORRACIÓN

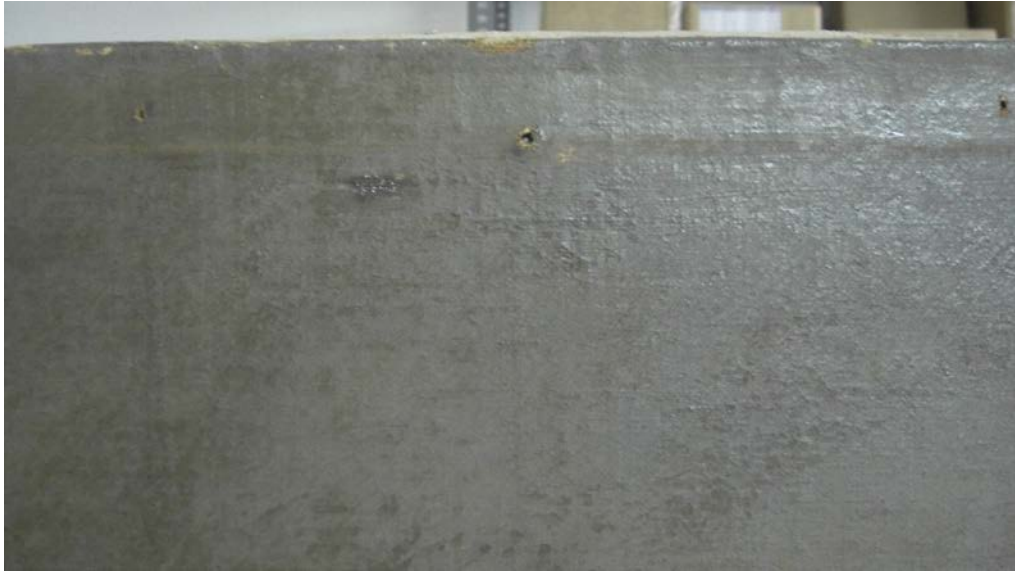
Las alcajatas que han sido colocadas para la sujeción de la pared ha traspasado la madera y han agujereado el original llegando a la policromía. Por todo el perímetro del lienzo en el anverso, hay clavos debido a que el reentelado estaba despegado.

AGUJEROS DE PUNTILLAS

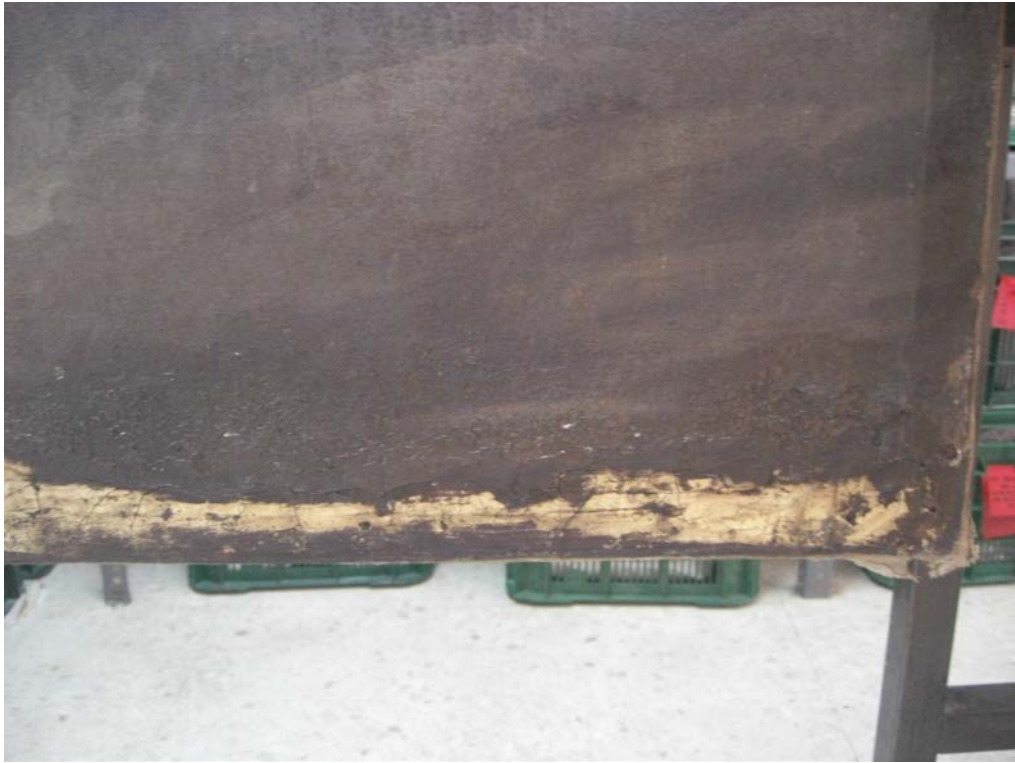
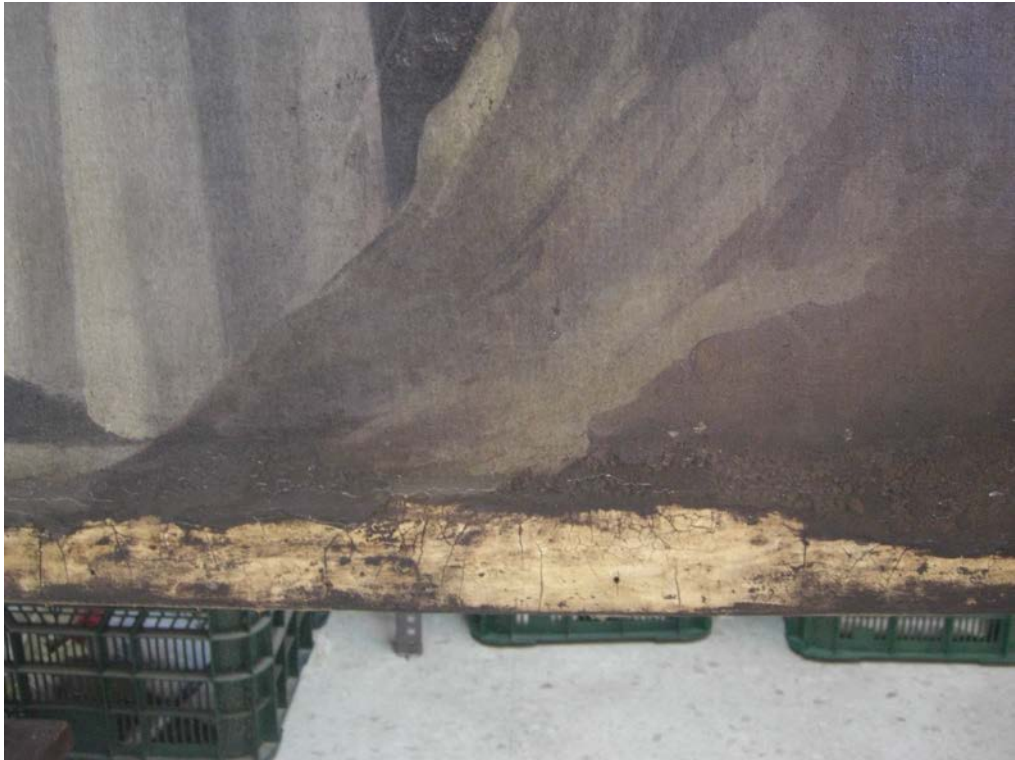
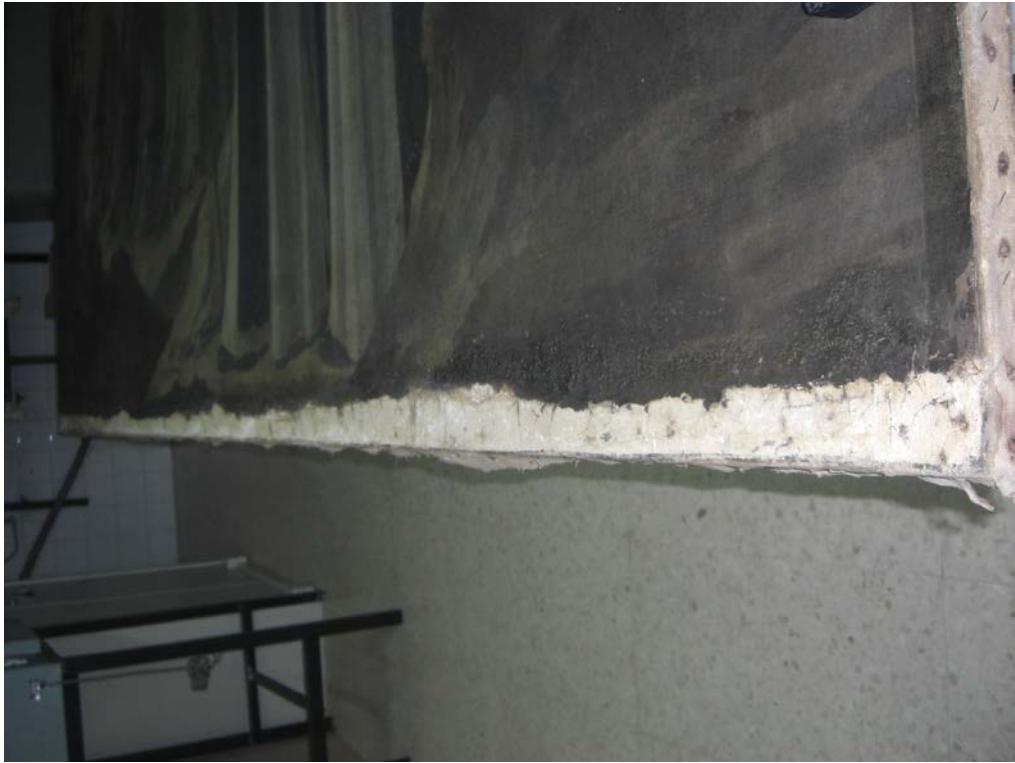
ELIMINACIÓN DE AÑADIDOS

Finalmente, la eliminación de los estucos que desbordaban las lagunas de preparación y cubrían parte del original, han sido eliminados mediante humedad y procedimientos mecánicos.

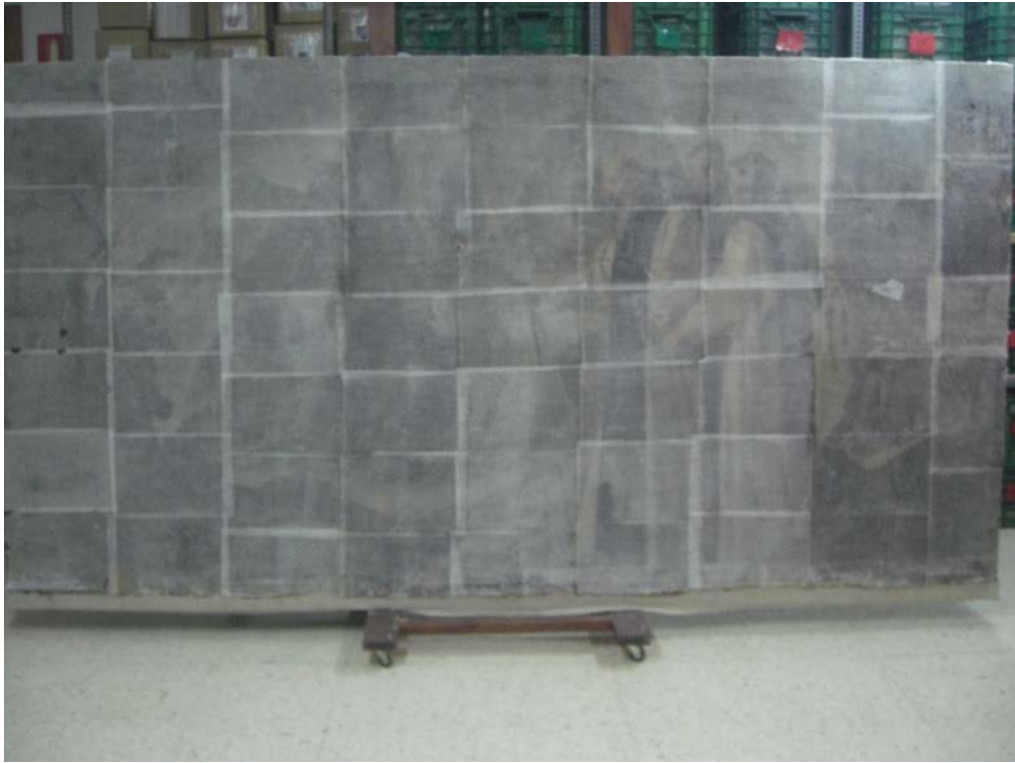
La adhesión de la preparación al soporte presentaba peligro de desprendimiento en zonas de original y en los añadidos.

FIJACIÓN DE LA POLICROMÍA

La fijación se ha realizado mediante papel de seda, colas animales y calor controlado.

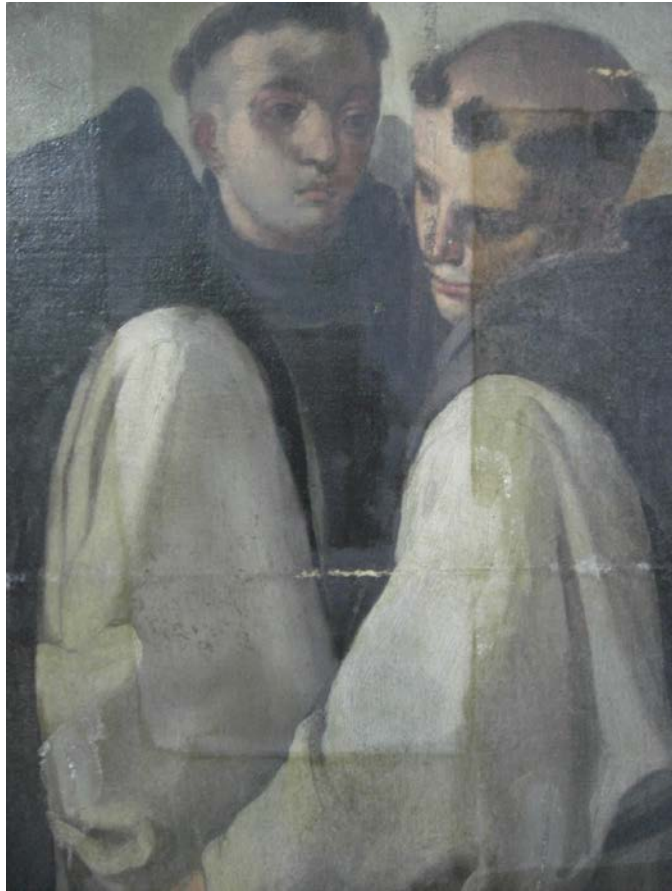
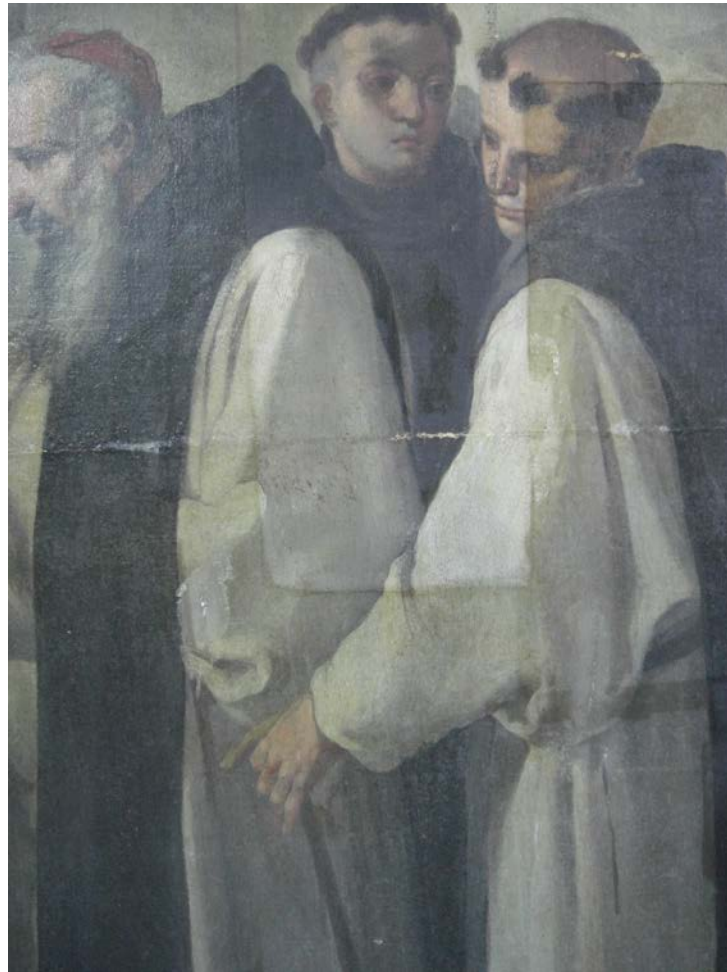
REMOCIÓN DE BARNICES

REMOCIÓN DE BARNICES. TESTIGO DE LIMPIEZA

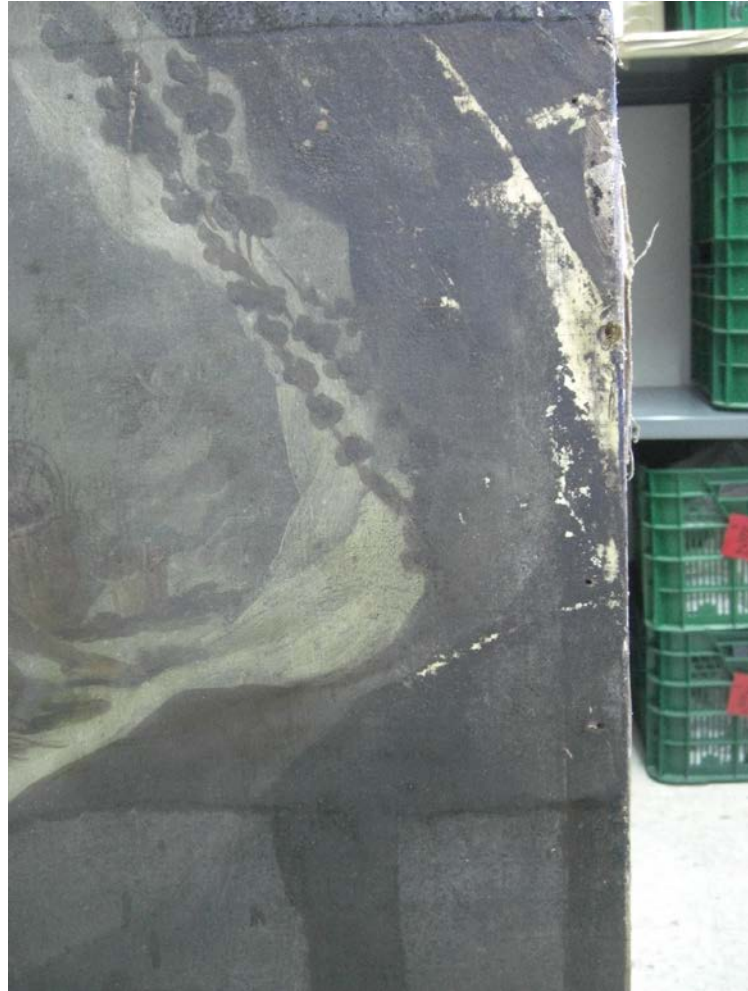
LIMPIEZA.UNIONES DE TELAS Y ESTUCOS

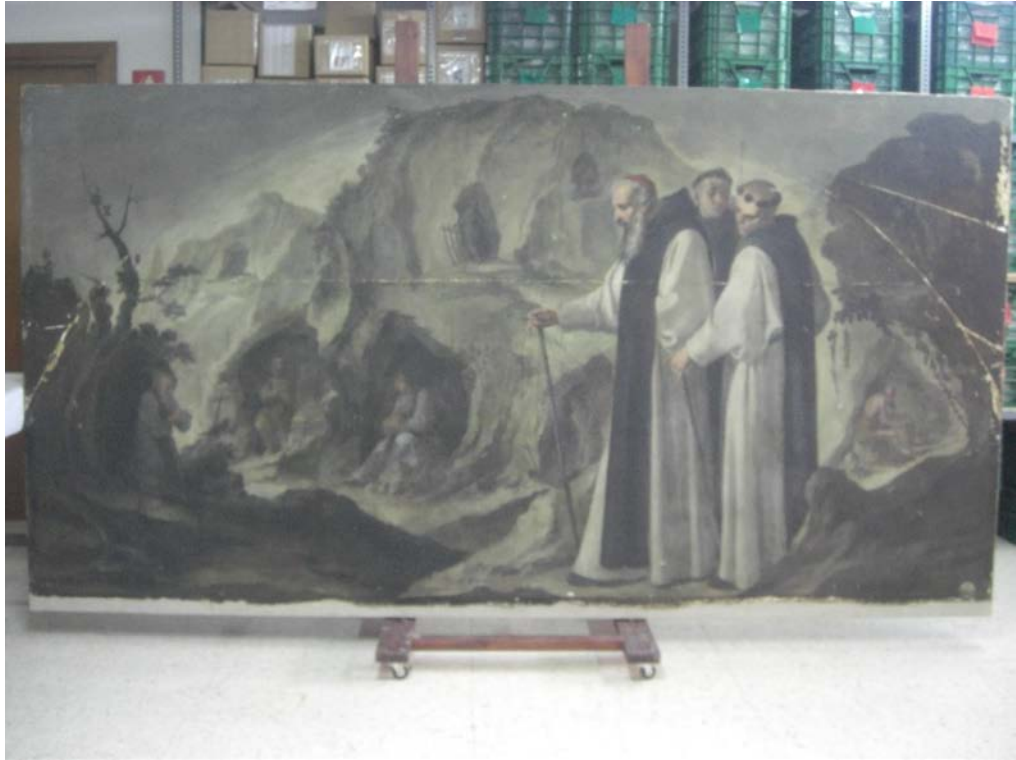
PROCESO DE LIMPIEZA FINALIZADO. INJERTO ZONA INFERIOR

En la zona inferior, se ha colocado un injerto de gasa aplicado mediante gacha tradicional y calor controlado.

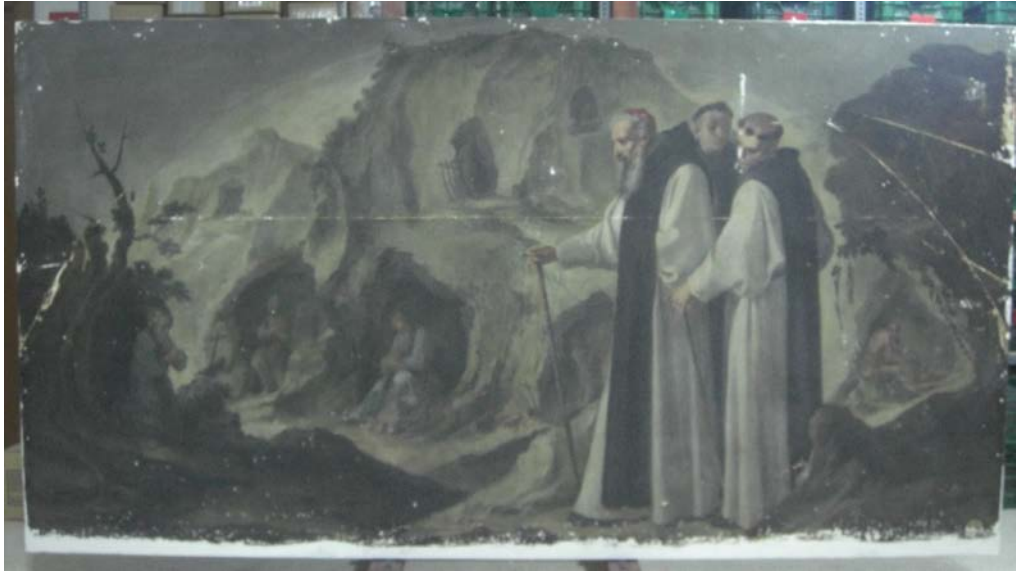
REINTEGRACIÓN DE LA PREPARACION

Las lagunas de preparación han sido repuestas mediante un estuco tradicional realizado a base de sulfato de cal y colas animales, convenientemente enrasados una vez secos.
