## **INFORME TÉCNICO**

**"MARTIRIO DE SAN SEBASTIÁN"**

**PARROQUIA DE NTRA. SRA. DE LAS VIRTUDES.  
VILLAMARTÍN (CÁDIZ).**

## **INFORME TÉCNICO DEL ESTADO DE CONSERVACIÓN Y PROPUESTA DE TRATAMIENTO DEL ÓLEO SOBRE LIENZO "MARTIRIO DE SAN SEBASTIÁN" PARROQUIA DE NTRA. SRA. DE LAS VIRTUDES DE VILLAMARTÍN. (CÁDIZ).**

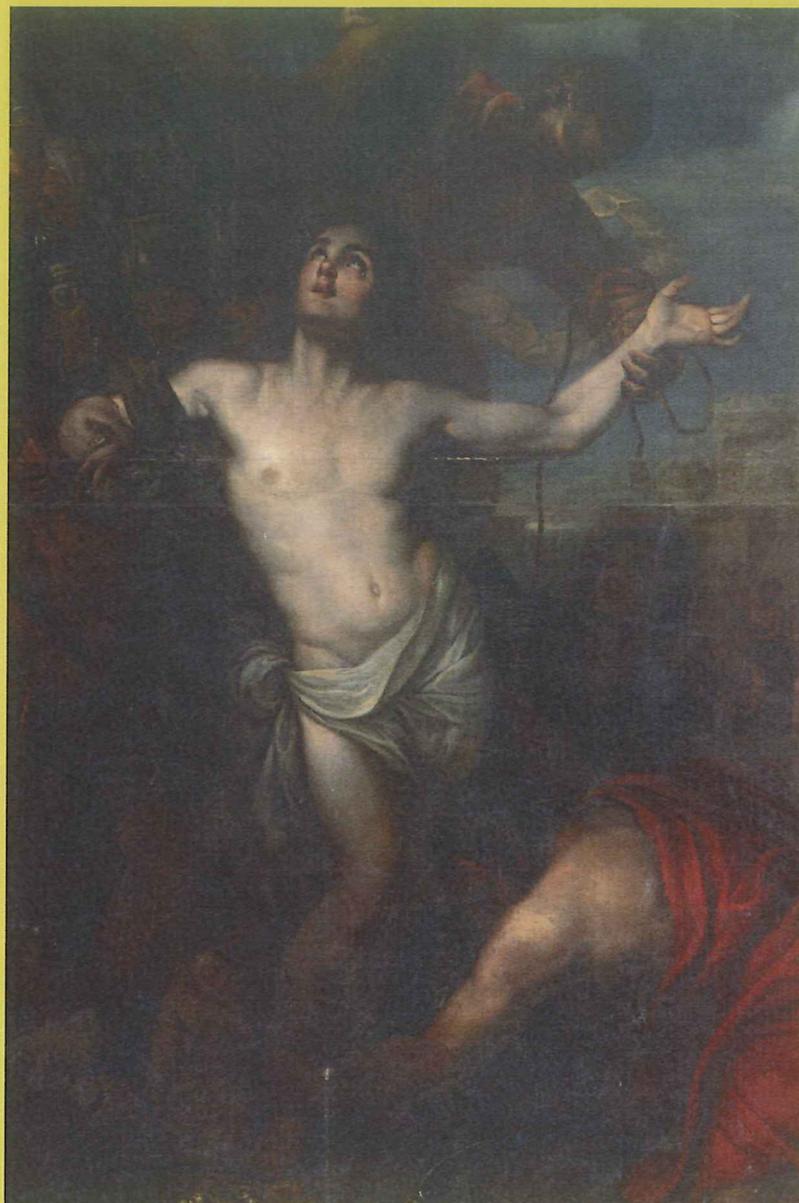
una pintura al óleo sobre lienzo de una sola pieza, montado sobre un bastidor con travesaño central y sistema de expansión mediante cuñas, con pérdida de su función en la mayoría de ellas.

En el soporte pictórico no se detecta ningún roto ni desgarro que pueda debilitar la estructura o construcción del tejido.

Por lo que respecta a la película pictórica se observan pérdidas puntuales sobre todo coincidiendo con las marcas del bastidor. Igualmente se manifiestan deformaciones del soporte a través de la película pictórica producidas por la pérdida de tensión de la tela y los alabeos de los listones que constituyen el bastidor.

En la película de color, no se evidencian repintes de intervenciones anteriores, pero sí un oscurecimiento generalizado del estrato más superficial que oculta el cromatismo real de la obra.

- Limpieza mecánica y química para eliminar suciedad superficial por anverso y reverso.
- Protección de la película pictórica para su fijación y aplicación de bandas perimetrales en el soporte.
- Montaje en un nuevo bastidor, de tipología similar al actual y con sistema de expansión mediante cuñas.
- Limpieza de la película pictórica para la eliminación del estrato superficial deteriorado.
- Estucado de lagunas de preparación.
- Reintegración cromática.
- Protección final.
