INFORME DIAGNÓSTICO
CORONACIÓN DE LA VIRGEN
IGLESIA DE SANTA MARIA
Arcos de la Frontera. Cádiz

Abril 2001

INFORME DIAGNÓSTICO PRELIMINAR DE LA PINTURA MURAL “CORONACIÓN DE LA VIRGEN” DE LA IGLESIA DE SANTA MARÍA DE ARCOS DE LA FRONTERA. CÁDIZ.

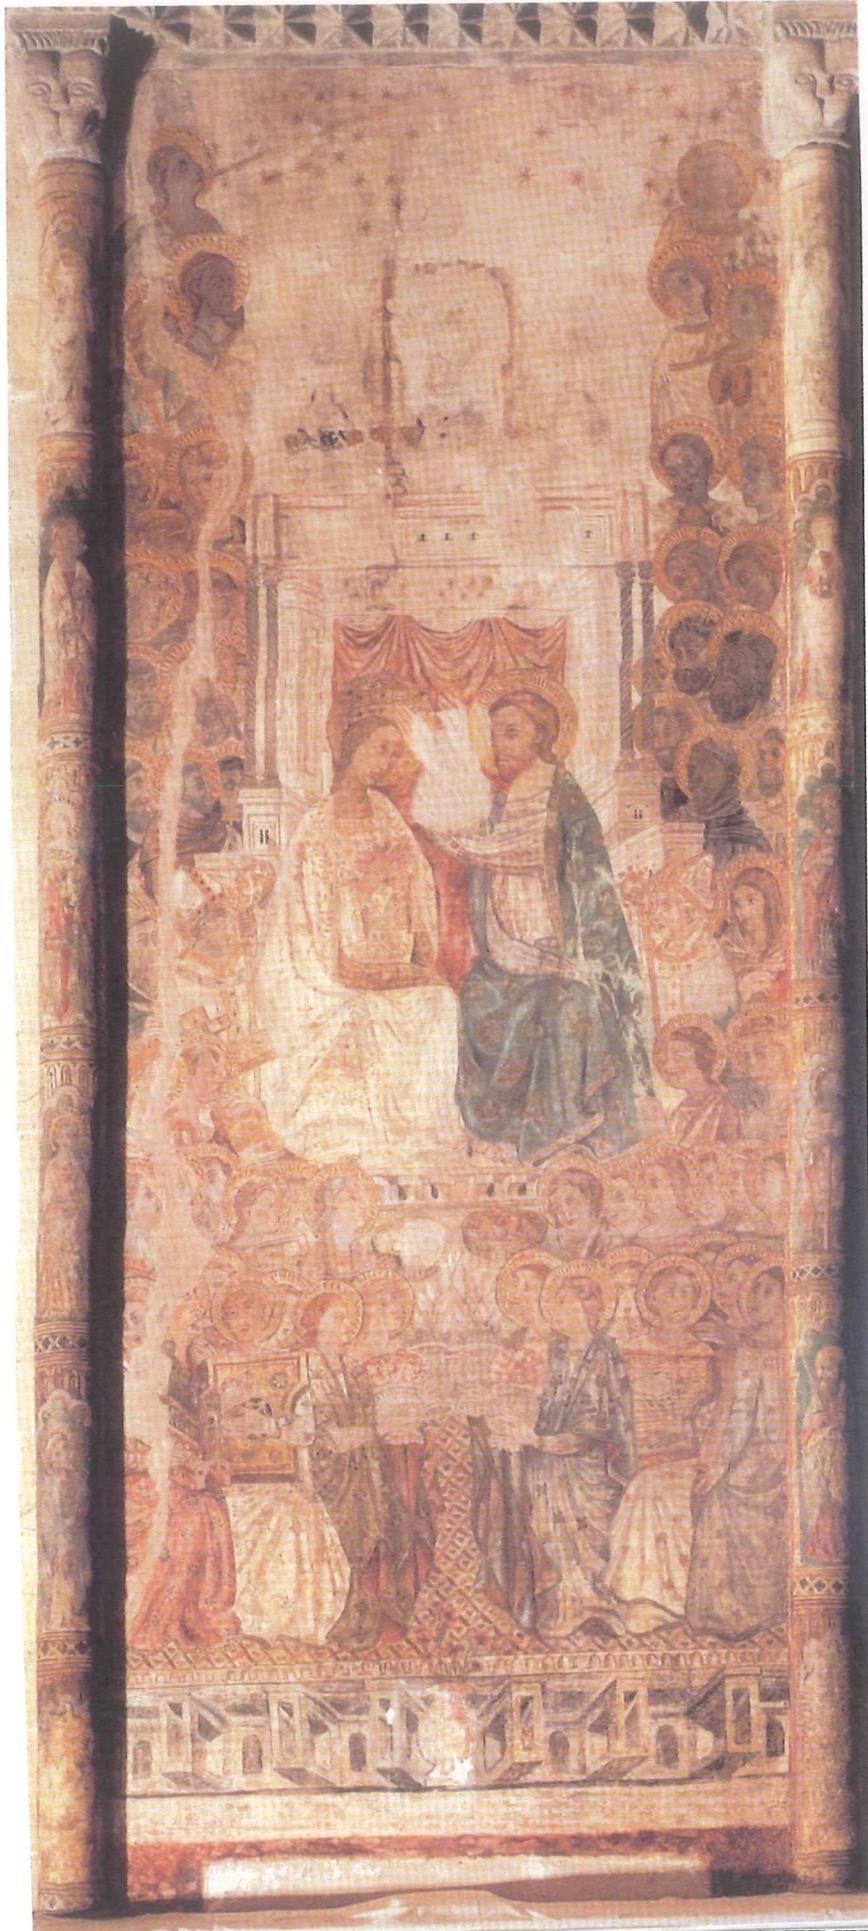
Estas figuras son apóstoles y santos que actualmente son de difícil identificación debido a las condiciones de conservación que presentan a nivel cromático.(Gráfico nº1)

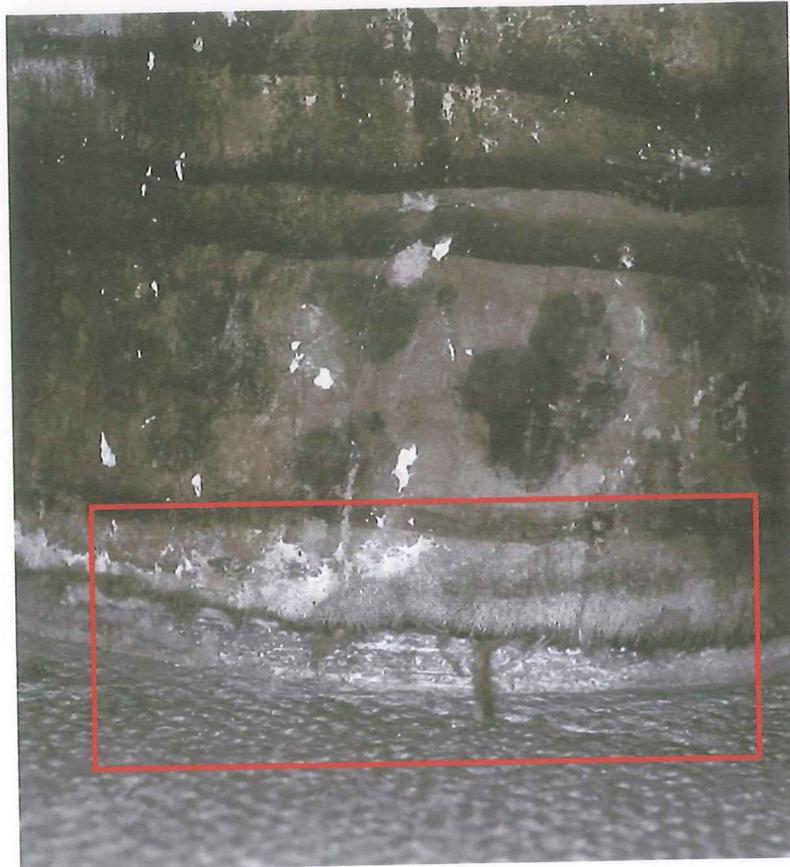
GRÁFICO N° 2

Al estar fijado al muro ha sido imposible el estudio del conjunto por el reverso. Hemos obtenido algunos datos de los bordes de las columnas que apoyan en el altar que cierra por abajo la pintura, y del final del soporte rígido que es visible por debajo del altar. De las zonas mencionadas se han tomado muestras de tejido para el análisis de las fibras y se han realizado fotografías. (Gráficos nº 2,3)

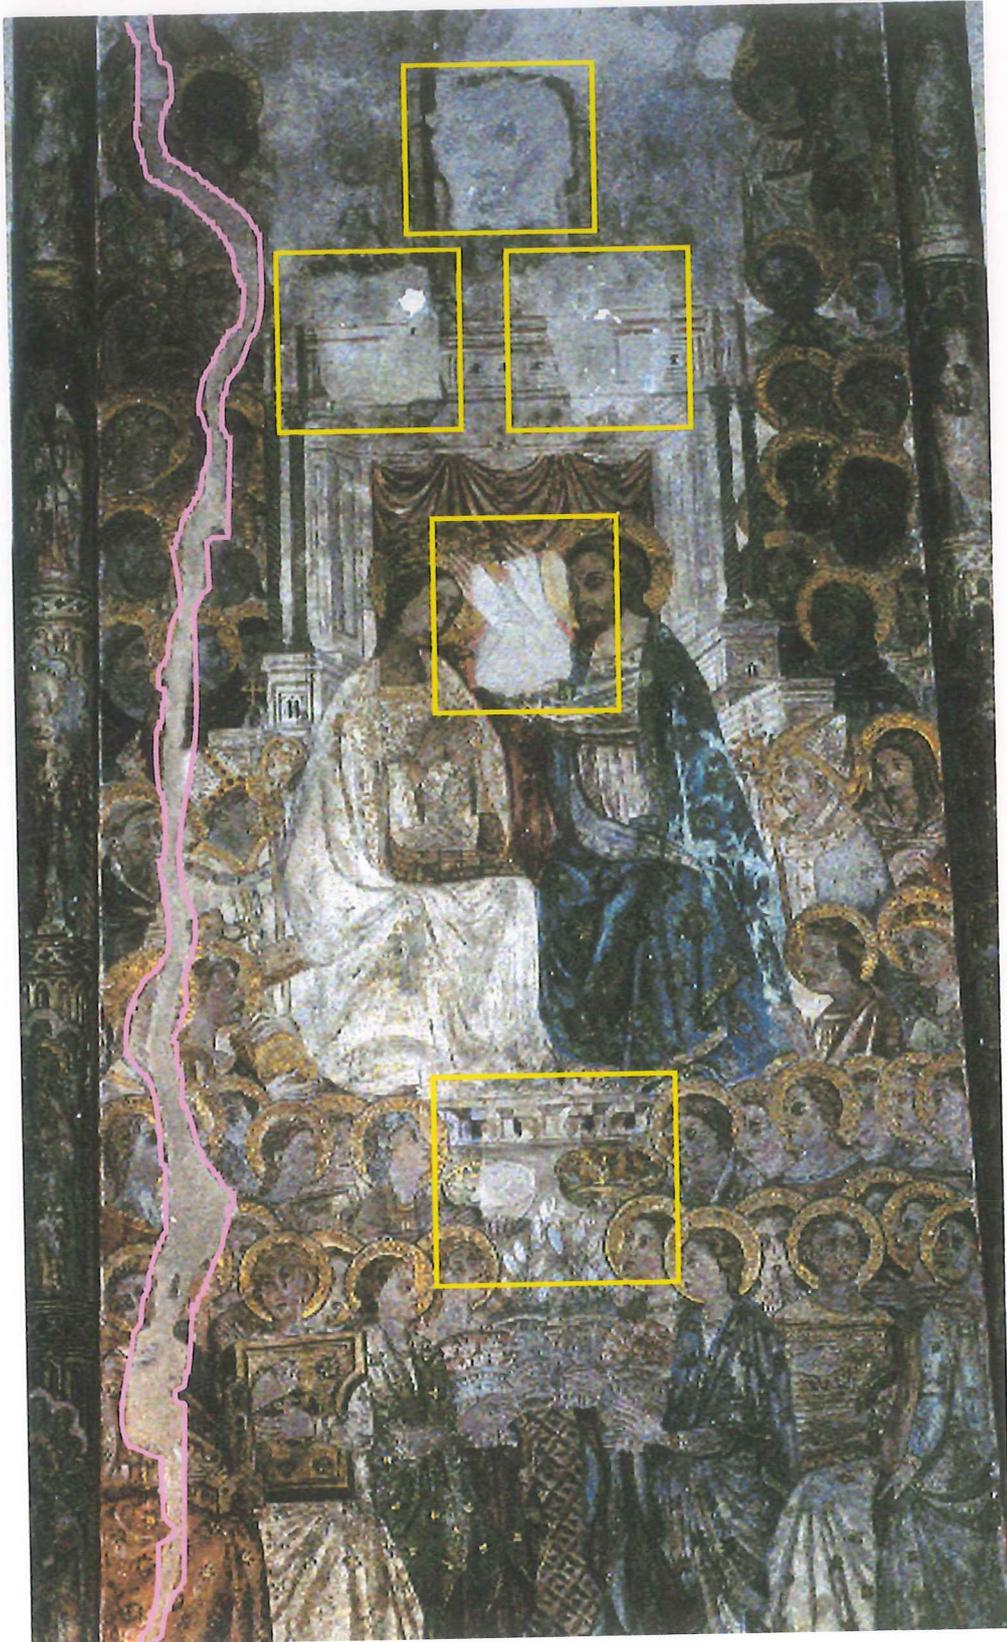
Cuatro de los huecos afectaron a la zona central y se sitúan en forma de cruz y el quinto en la zona baja, coincidiendo con la maceta con flores. (Gráfico nº4)

Otra incidencia grave tuvo lugar en el año 1755 con el terremoto de Lisboa. En esta ocasión se produjo una gran grieta en el lateral izquierdo ocasionada por la fractura del muro del ábside. Al producirse el arranque, esta alteración ya formaba parte de la historia material de la pintura y sigue siendo visible en la actualidad ya que quedó siempre como tinta plana, tanto en la pintura como en el emplazamiento original.(Gráfico nº4, 5)

Grieta del muro del abside.

Una primera fase consistiría en el tratamiento de urgencia de los deterioros observados por el anverso, para frenar los riesgos de futuros desprendimientos y se realizaría "in situ".

Esta fase de trabajo tendría un carácter puramente conservativo y consistiría en un estudio general de la pintura realizado desde andamios con el fin de abarcar toda la superficie. Después del conocimiento de los deterioros que afectan a los distintos estratos se procedería a la fijación de los fragmentos de pintura y enlucido con peligro de desprendimiento.

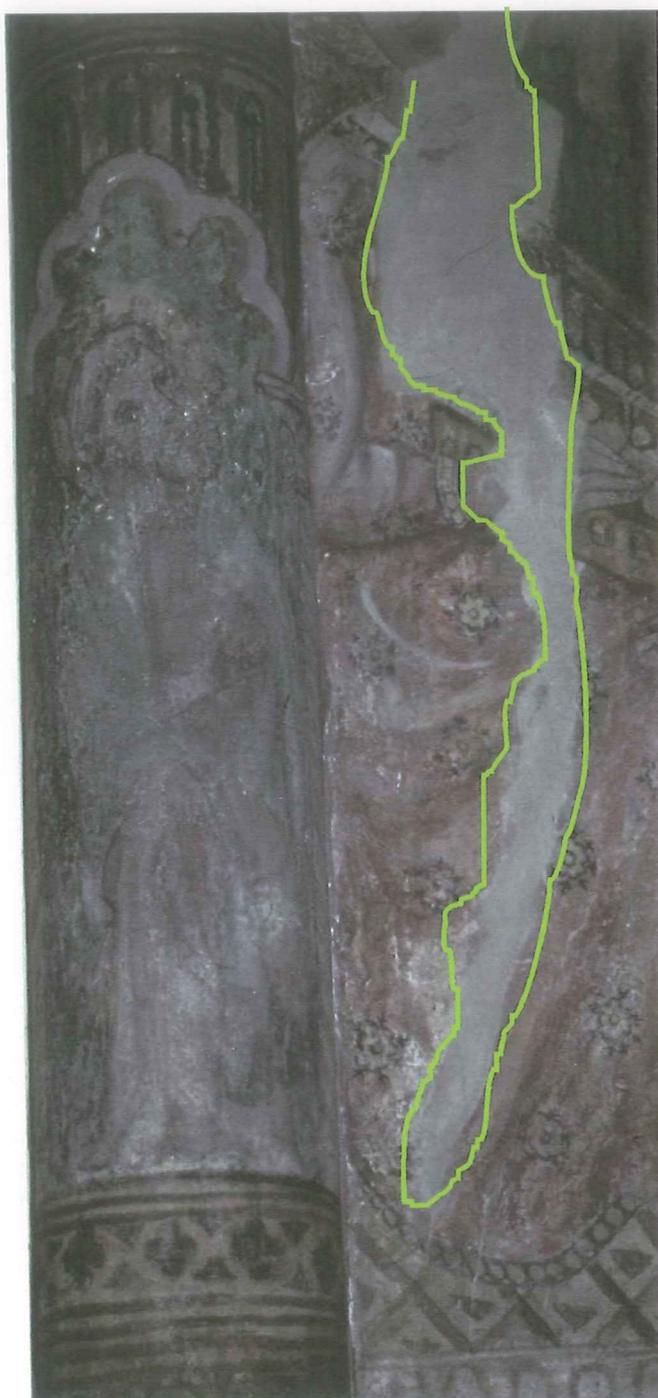
GRÁFICO Nº 5

Detalle de la grieta. Tinta plana

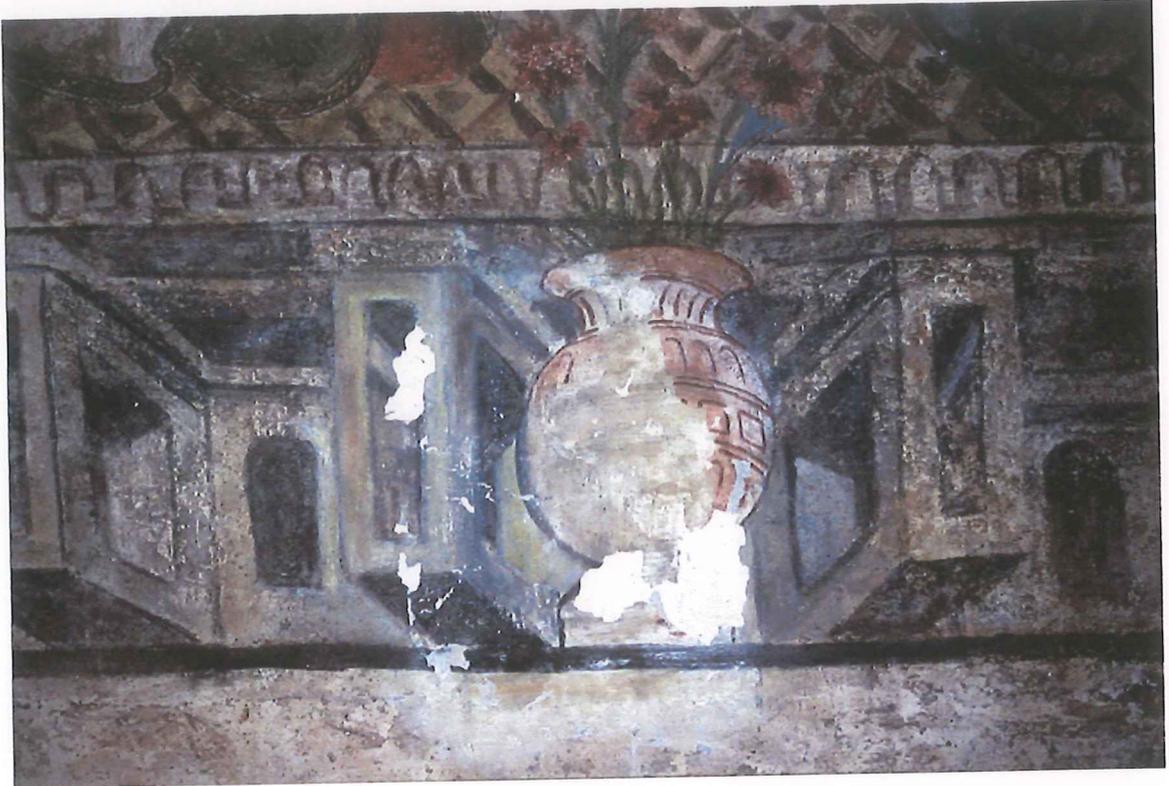
En la zona baja, mas accesible a cualquier agresión antrópica, se han observados zonas debilitadas por golpes. Cualquier objeto o elemento rígido que toque la pintura coincidiendo con los espacios huecos producirá en estos rehundimientos y la fractura del enlucido y pintura. Se pueden observar estos daños en la zona baja que afectan al florero y en parte de la decoración geométrica que cierra la composición por abajo.(Gráfico nº 6)

Deterioros ocasionados por golpes

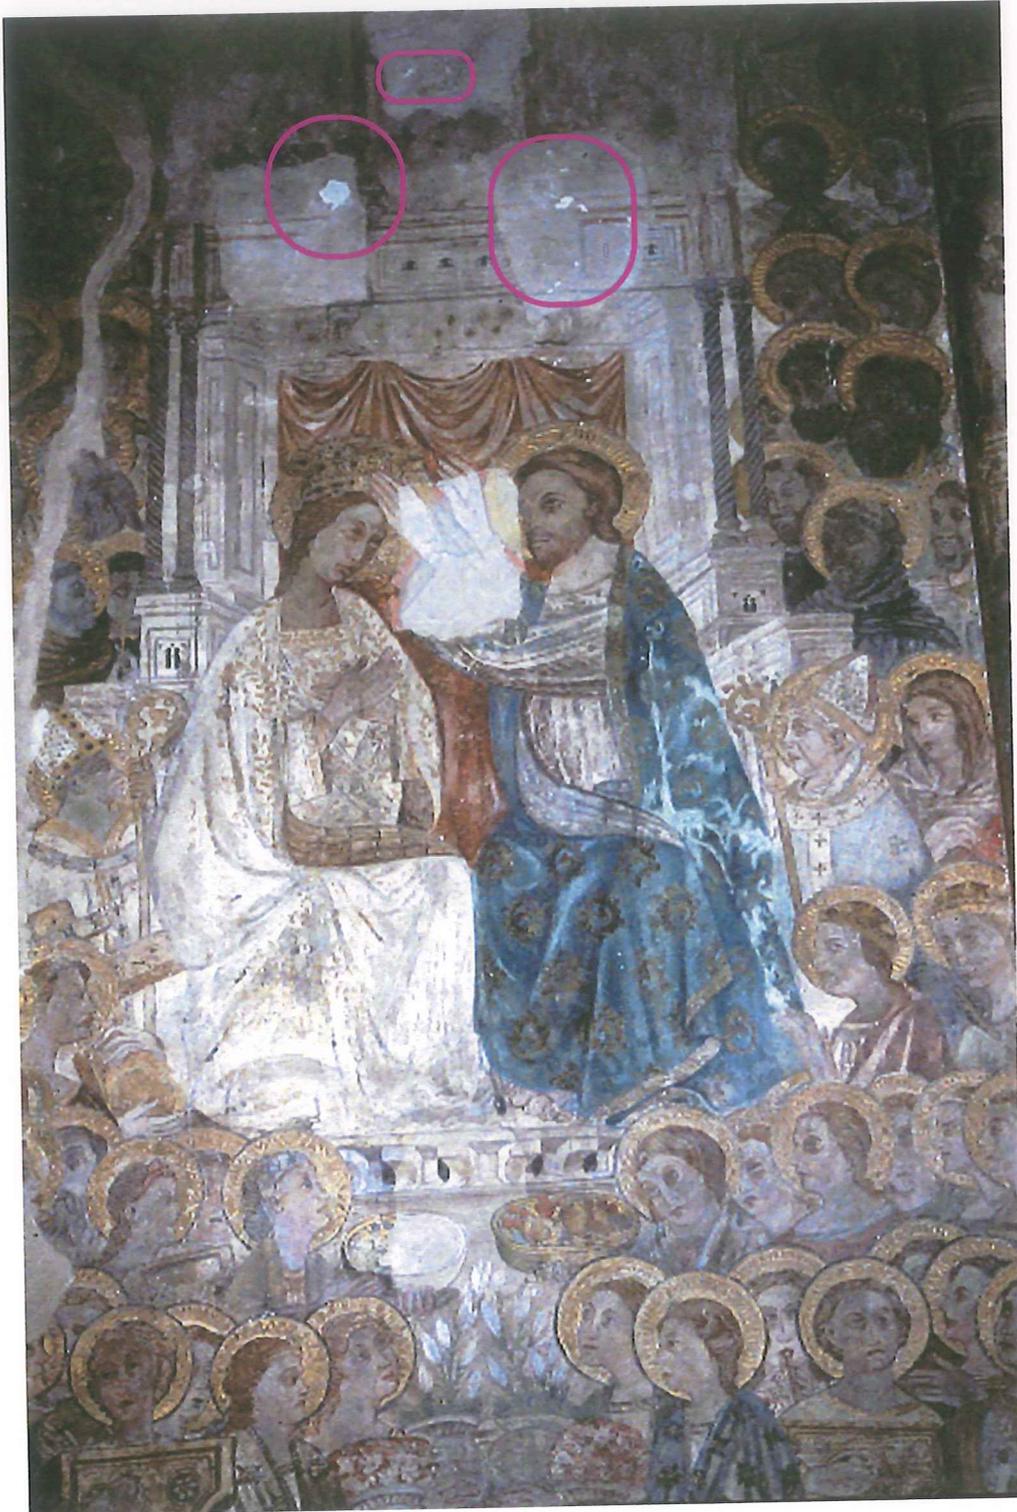
Los deterioros que en la actualidad afectan más gravemente al soporte se localizan en aquellas zonas donde no existe original, que son las coincidentes con los espacios donde se instalaron las vigas de sujeción del retablo barroco. En ellas se aprecian fracturas del conjunto de estratos y desprendimientos del más superficial.(Gráfico nº7)

○ Fracturas de estratos(No original)

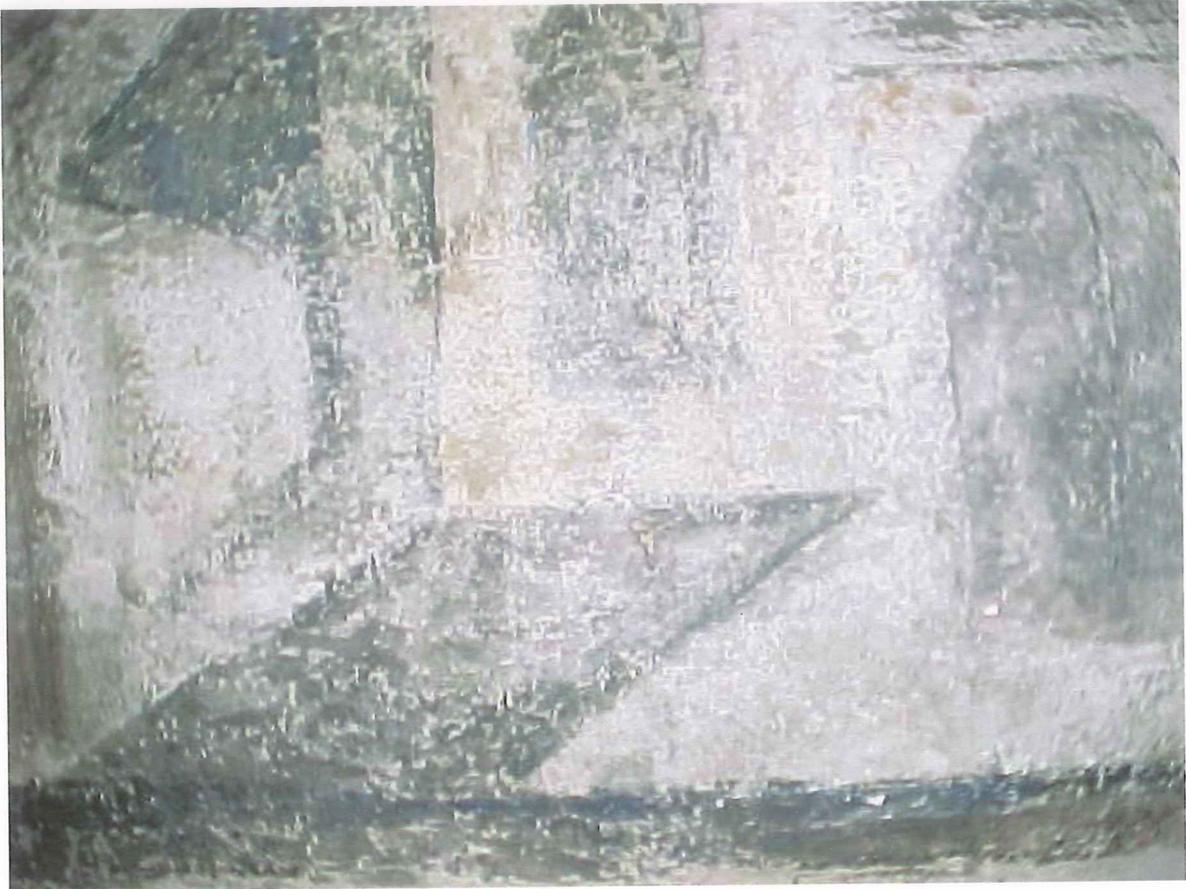
GRÁFICO Nº 8

Si observamos la superficie pictórica de cerca los colores no son nítidos. No hay continuidad entre los pigmentos. Ya en las descripciones de las pinturas que se hacen en el siglo XIX se menciona su mal estado de conservación y la disgregación de los pigmentos debido a la humedad ambiente o la producida por la influencia de las condiciones del muro. Si sumamos la descohesión y los desprendimientos ya existentes con los producidos en el momento del arranque, el porcentaje de pintura original conservada puede suponerse muy bajo. (Gráfico nº 8)

ESTADO DE CONSERVACIÓN DE LA CAPA PICTÓRICA. DISGREGACIÓN DE PIGMENTOS.

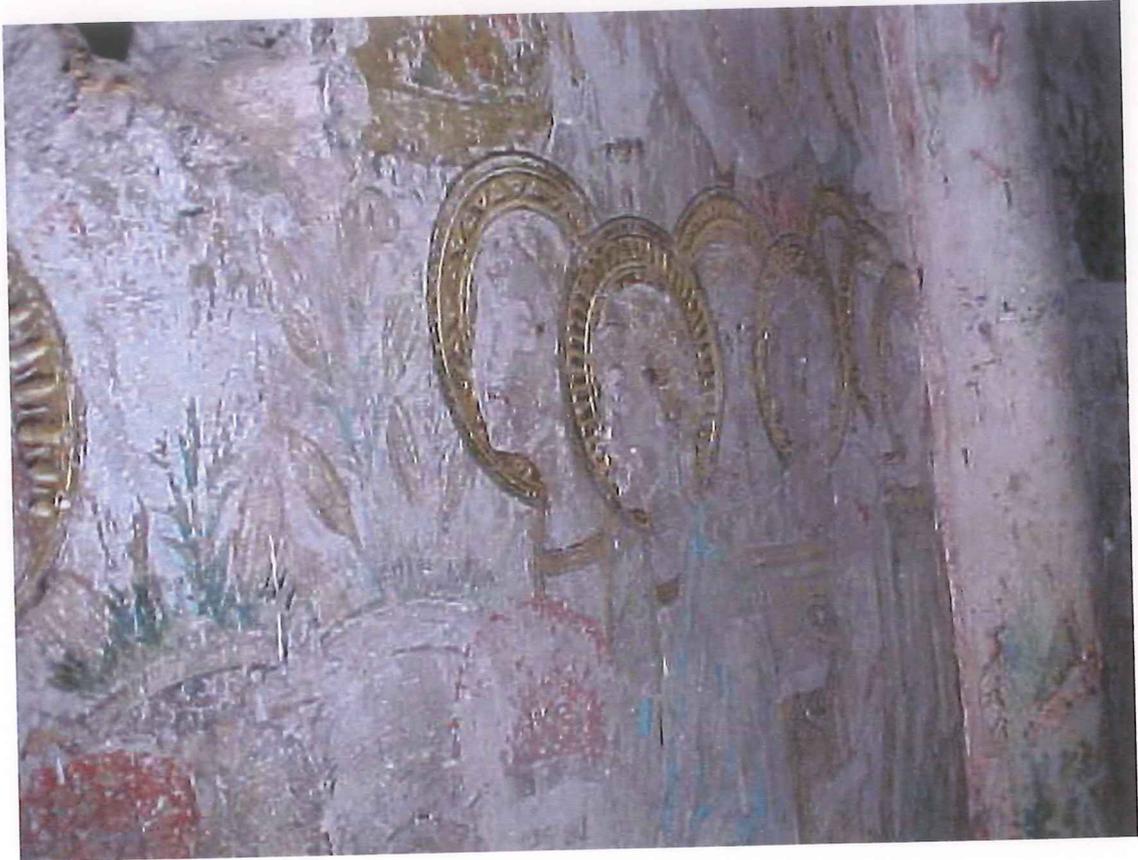
GRÁFICO N° 9

Pero lo más llamativo de lo observado en el muro original son los restos de los nimbos dorados. El trabajo de gofrado realizado en el mortero original tienen una profundidad de casi 1 cm. Muchos nimbos quedaron sin arrancar y permanecen en su lugar de origen. Estas observaciones nos llevan a la certeza de que muchos de los que figuran en la pintura trasladada no son originales, sino que fueron recreados a partir de calcos, fotos, etc. (Gráfico nº 9)

Restos de pintura en el soporte original

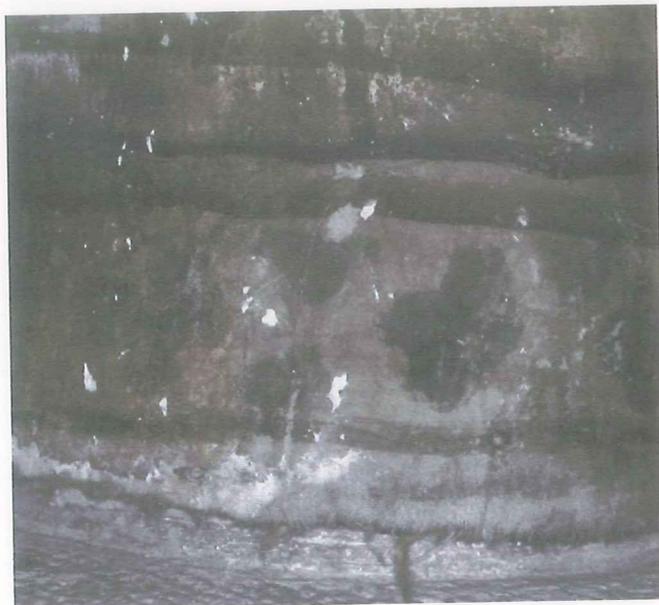
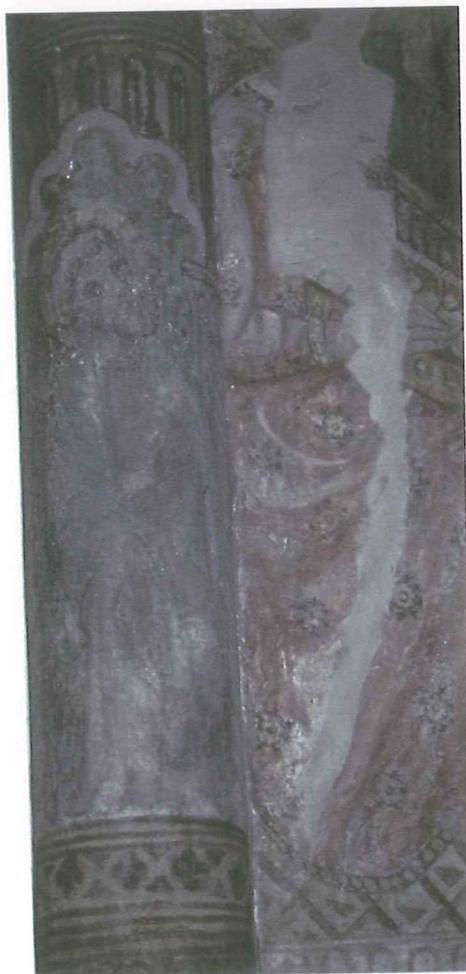
GRÁFICO N° 10

Según los datos aportados por la documentación existente y el conocimiento que se tiene de la realidad de la pintura antes de su intervención, a través de la amplia documentación fotográfica del archivo Mas, la opinión técnica acerca de las condiciones actuales de pintura es que apenas se pueden estudiar la proporción de pintura original trasladada ya que estos restos están cubiertos por numerosos retoques que han degradado químicamente convirtiendo una obra luminosa en otra oscura.(Gráfico nº10,11).

Detalles de repintes oscurecidos

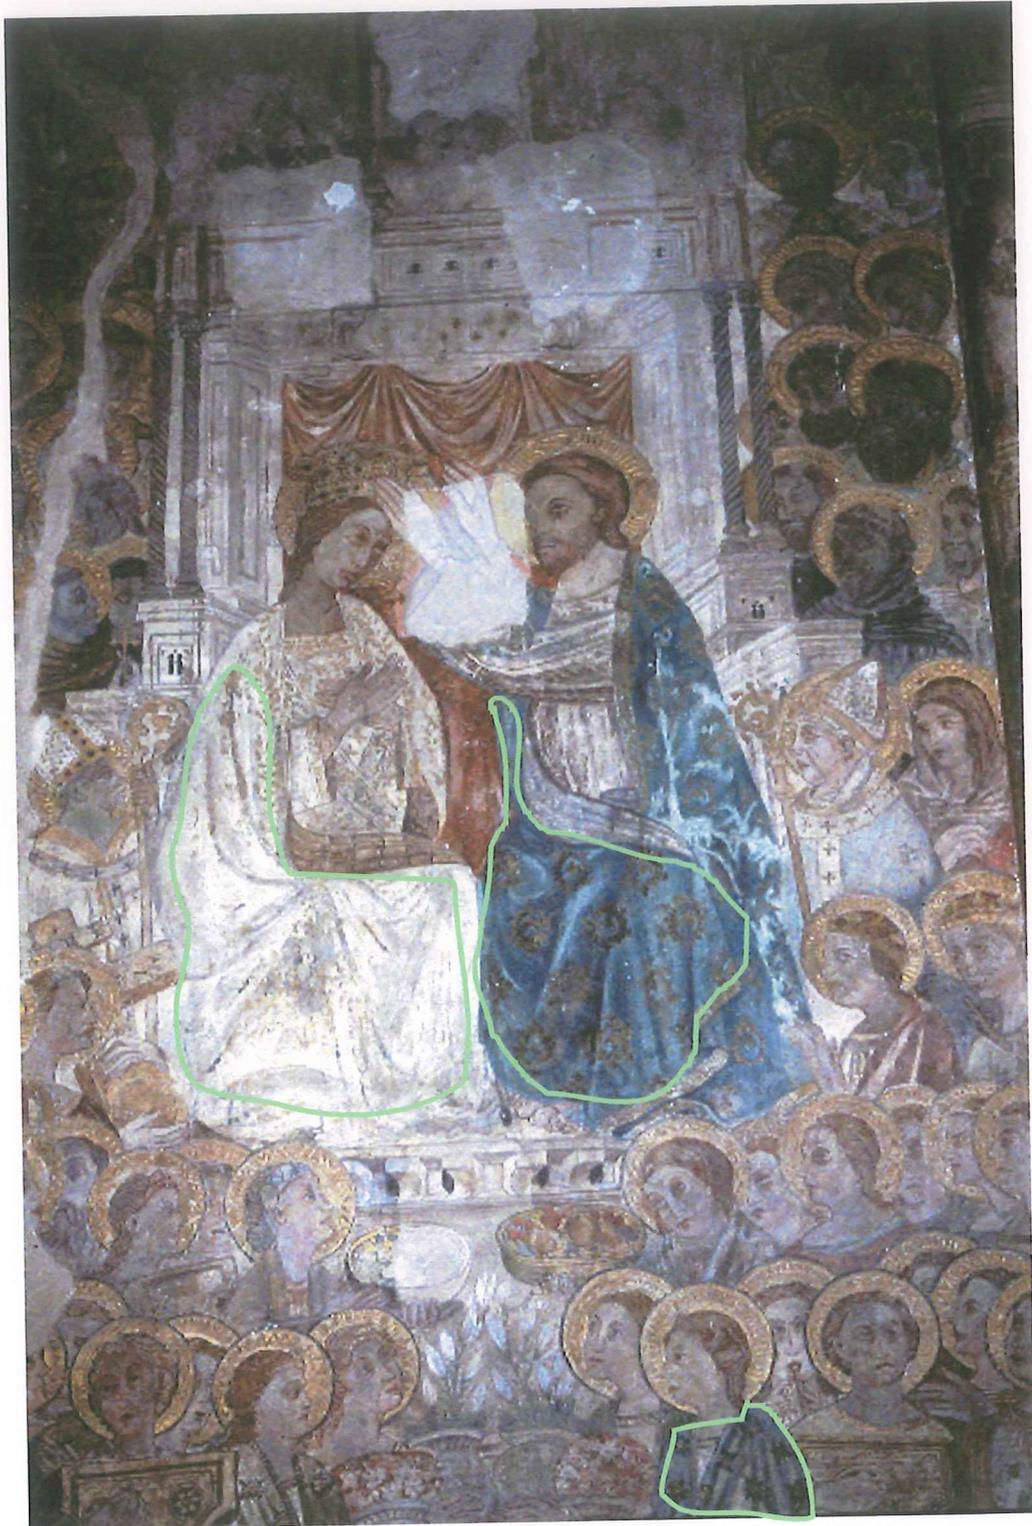
ESTADO DE CONSERVACIÓN DE LA CAPA PICTÓRICA
Repintes oscurecidos generalizados

Ejemplo de repintes localizados en los ropajes

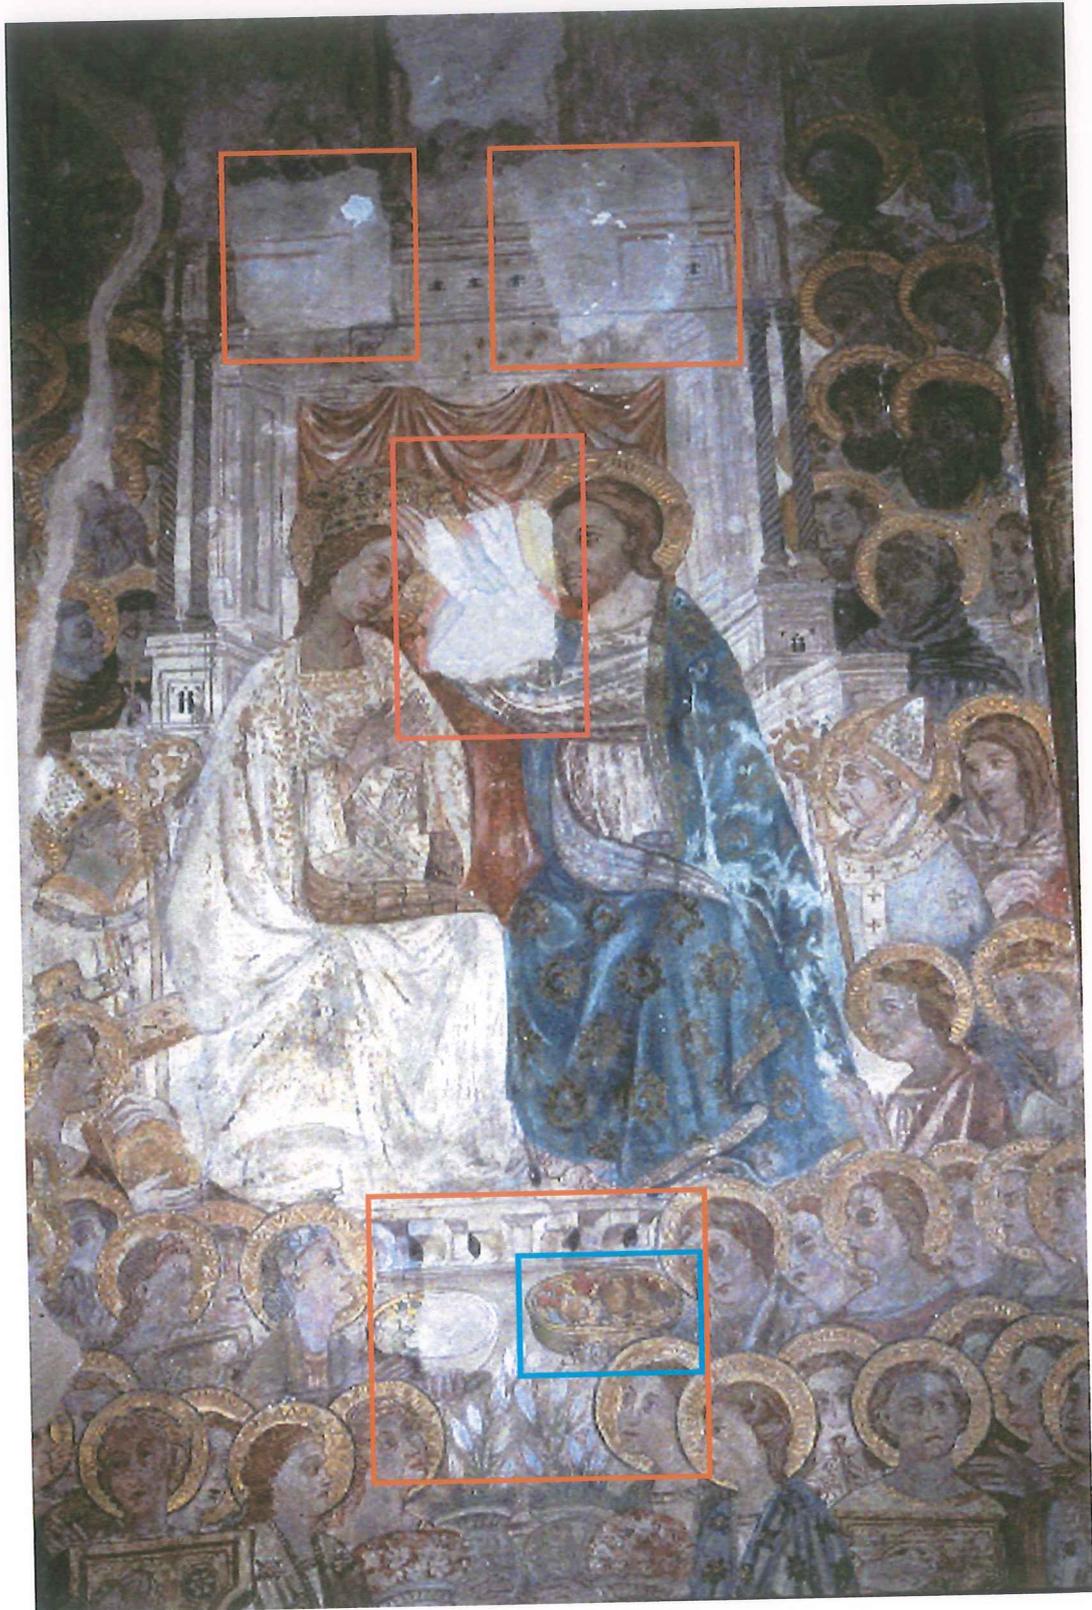
También hemos observado que el criterio de reconstrucción de las grandes faltas de pintura original ya existentes en el muro antes del traslado, no es unitario, ya que la gran grieta queda como tinta plana y las grandes faltas se intentan integrar en el conjunto reconstruyendo la iconografía a bajo tono.(Gráfico nº 12)
