MEMORIA FINAL DE INTERVENCIÓN

**INMACULADA**

Iglesia de Santiago  
Vélez-Blanco. Almería

Julio, 2007

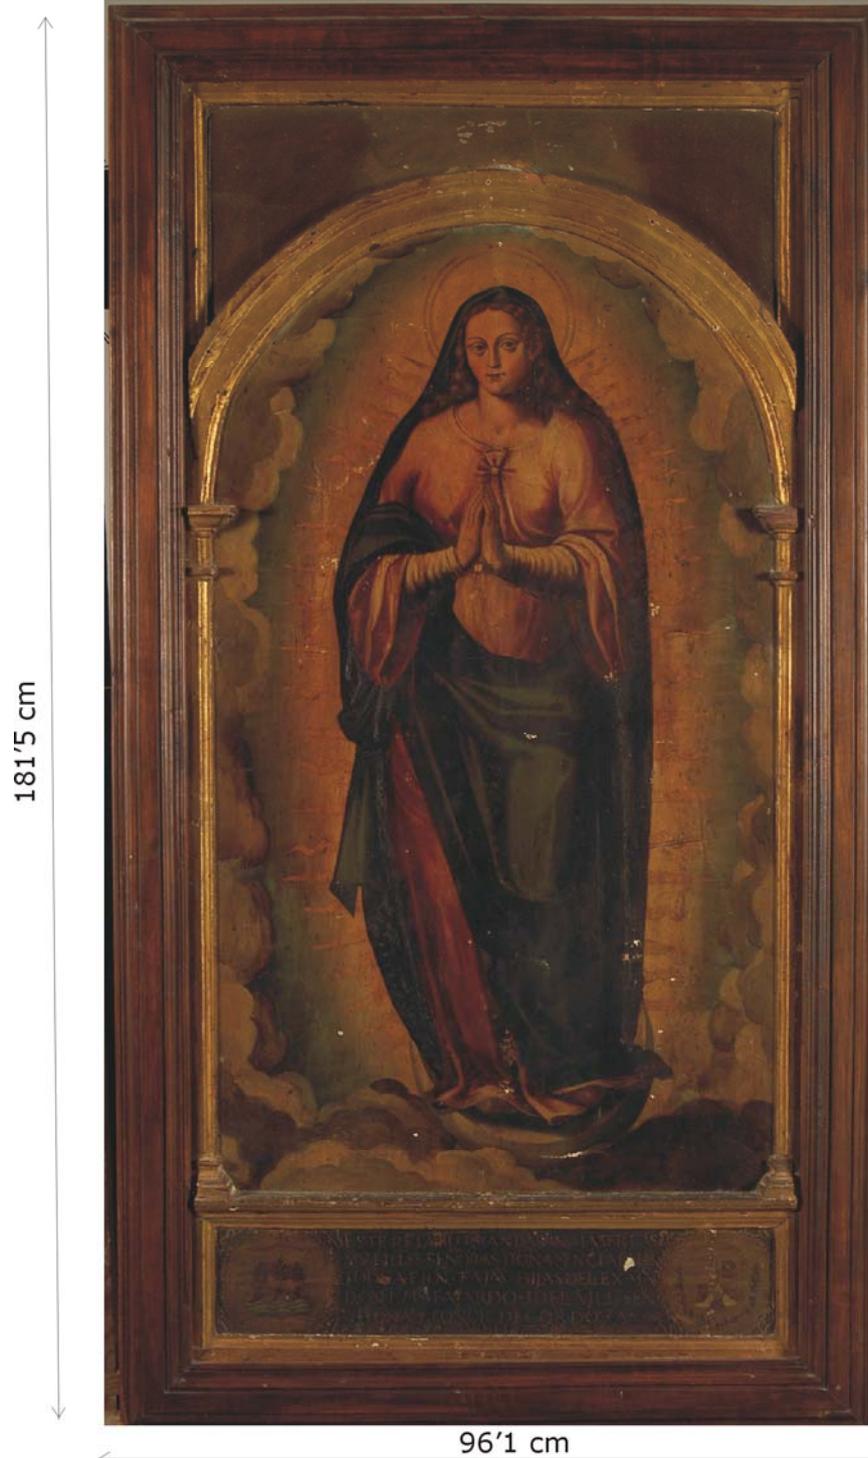
Figura nº II.1

La pintura sobre tabla de la Inmaculada presenta un marco, no original, de madera coloreada en tono oscuro que se encuentra clavado al soporte original mediante puntillas provocando con ello daños al soporte de la pintura. Este marco carece de sistema de expansión. Sus dimensiones aproximadas son 96'1 cm. x 181'5 cm. x 2,5cm de profundidad. Fig.II.1

La moldura de madera que traía la tabla se considera perjudicial para la conservación de esta pintura ( presenta ataque de insectos xilófagos, está clavada directamente sobre el original,)por ello no se va a conservar.

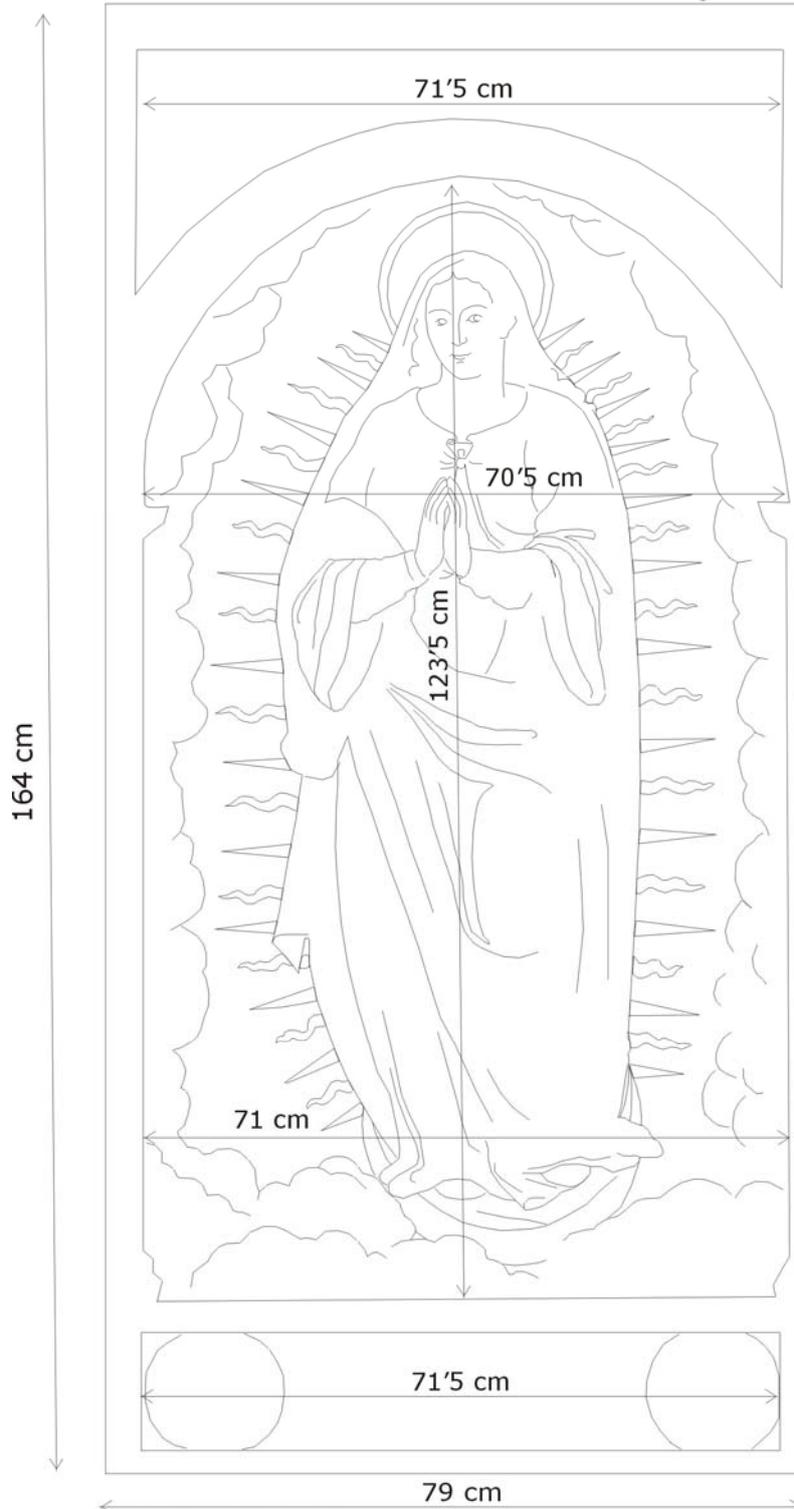
Figura nº II.2

La pintura original está enmarcada con una moldura sencilla en relieve, dorada al agua que se encuentra integrada al original y es parte compositiva de la obra dividiendo a la pintura en tres zonas, zona superior o alfiz del arco de medio punto, zona central en la que se encuentra representada la Inmaculada y zona inferior que se corresponde con la cartela. Tiene un espesor variable dependiendo de la zona y está sujeta al soporte original de la tabla por medio de clavos de forja. En algunos puntos se encuentra reforzada con lienzo en los laterales lo que garantiza la movilidad de la madera. Sus dimensiones aproximadas son: 79 x 164 cm. Fig. II.2

El soporte está constituido por 3 paneles cuyas dimensiones totales oscilan entre los 79 cm x 164cm (a x h) x 2'4 - 2'5 cm de espesor. Las medidas de las distintas tablas varían entre los cm 26'5 y los 26 cm x 163'5 cm (a x h). El espesor de los paneles varía entre los 2 a 2'5 cm. Los travesaños, en un total de 3, miden entre 79-79'8 cm x 4'2 - 5'8 cm(a x h). Fig. II.2

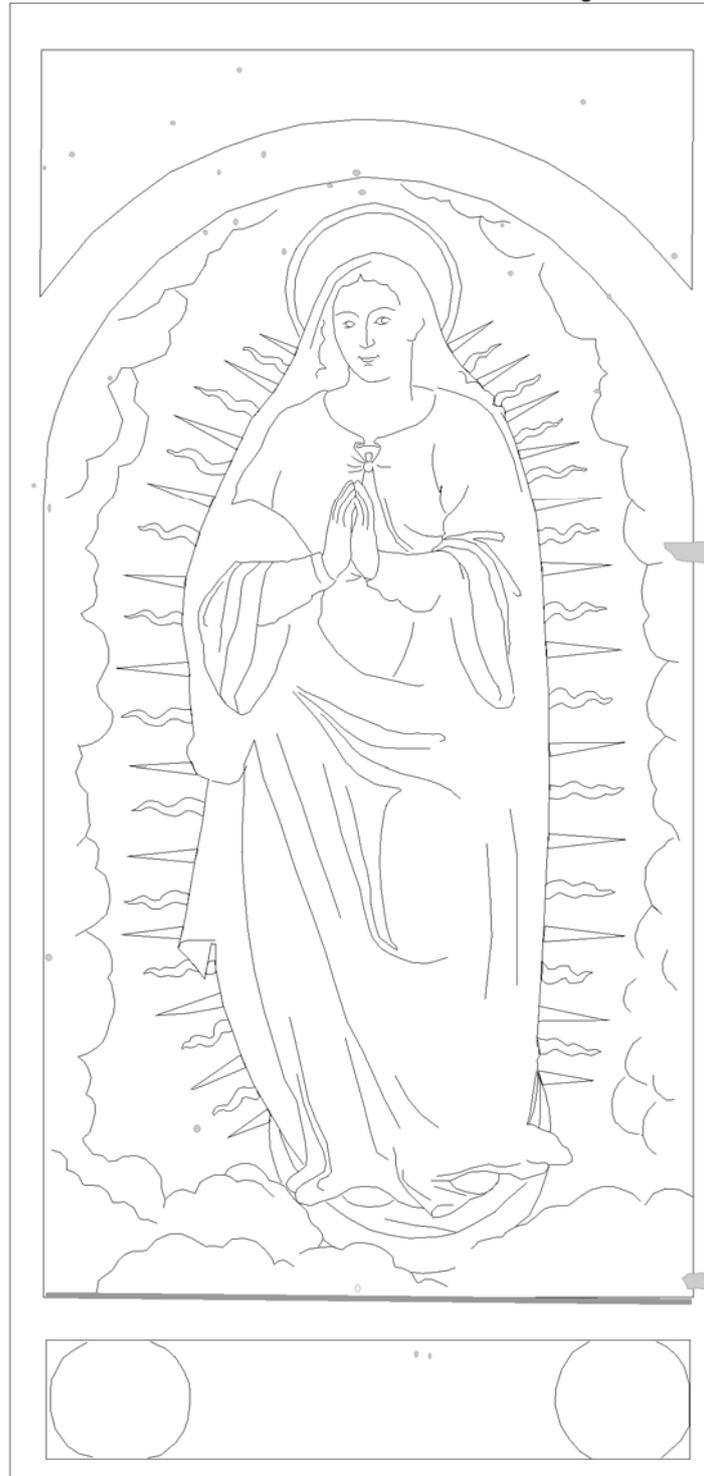
Figura nº II.3

Las molduras presentan numerosos golpes y orificios causados por agresión antrópica. En estas zonas tanto el dorado como la madera se han perdido en su totalidad.Fig. II. 3

**DATOS TÉCNICOS**  
■ Lagunas de madera

Por otro lado, al conjunto dorado que enmarca a la obra se le han realizado una serie de tratamientos destinados a preservar la autenticidad de la obra respetando el original. Estos tratamientos han sido: la desinsectación con gases inertes- argón - debido al ataque de insectos xilófagos que presentaba la madera, fijación de la película de oro con cola animal, reposición de piezas de madera, ( Fig.II.10 ) relleno de orificios, estucado de las lagunas de preparación con sulfato cálcico y cola animal, reintegración cromática con técnica acuosa, barnizado con. Barniz Vibert de retoque 1253 de Lefranc & Bourgeois y reintegración final con Irodin polvo dorado para conseguir una tonalidad y brillo acorde con el oro original. Fig.II.13.

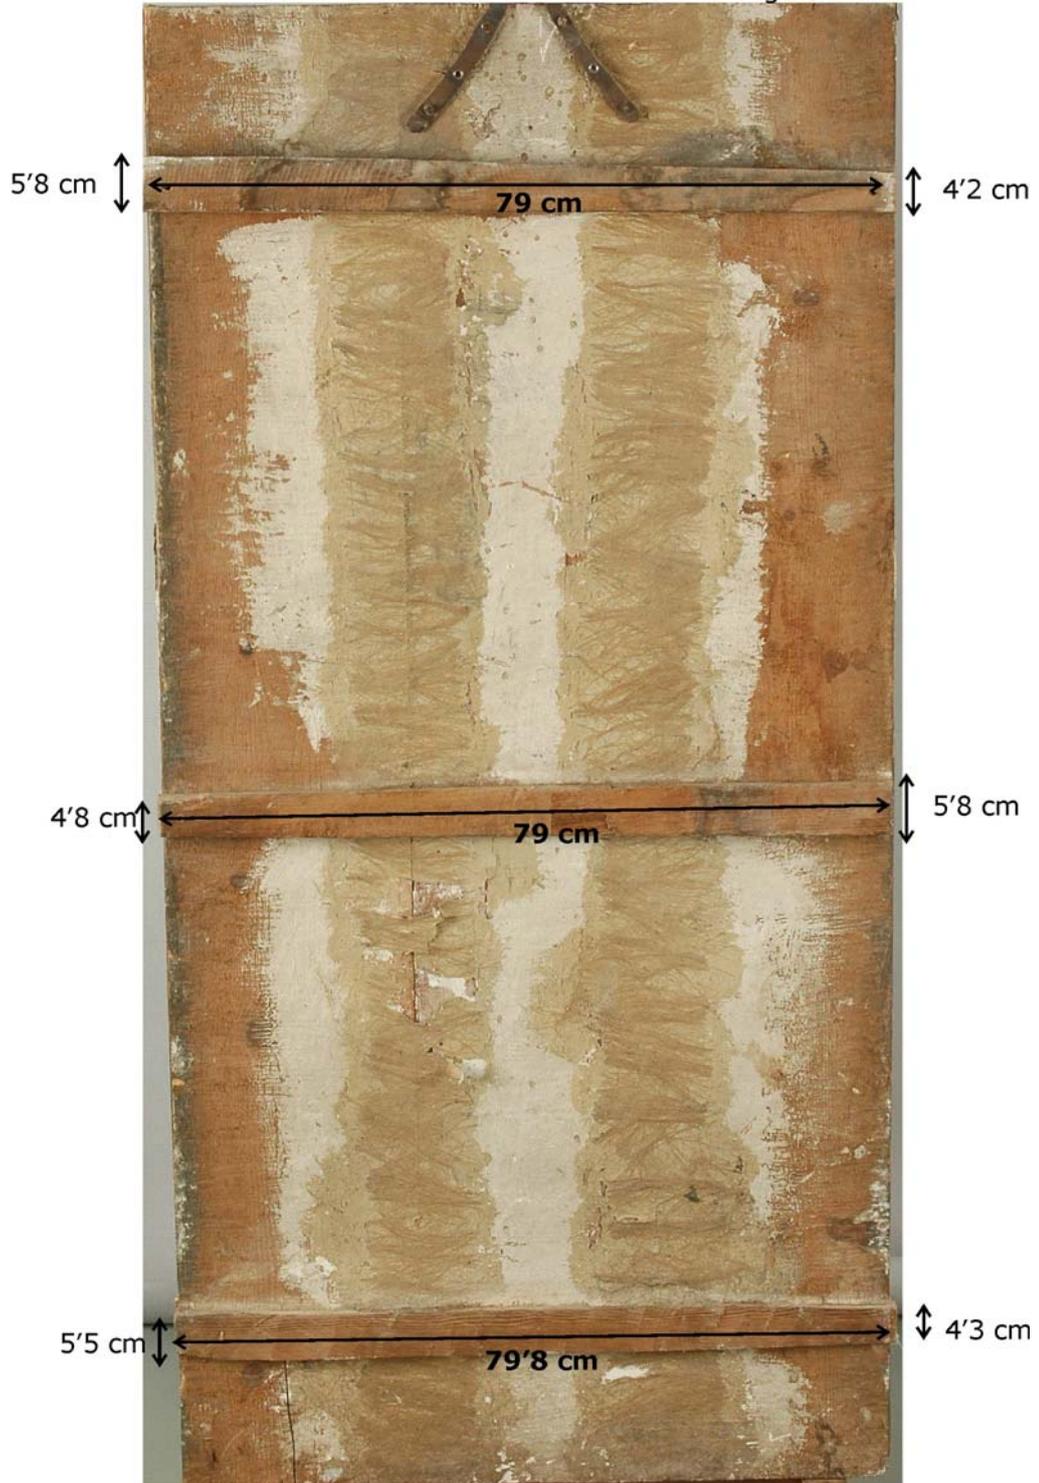
Figura nº II.4

La obra presenta un embarrotado simple con travesaños situados de abajo hacia arriba a 19 - 77'5- 144 cm respectivamente. Los travesaños están encajados en una ranura de unos 5 - 4'3cm de ancho por 0'5 cm de profundidad en forma de media cola de milano. El ancho de los travesaños varía de forma alternada para compensar los movimientos de la madera, de tal forma que el travesaño 1 y el 3 se deslizan hacia la izquierda y el 2 hacia la derecha. Fig. II.4

El sistema de embarrotado se estudió cuidadosamente antes de proceder a desbloquearlo.

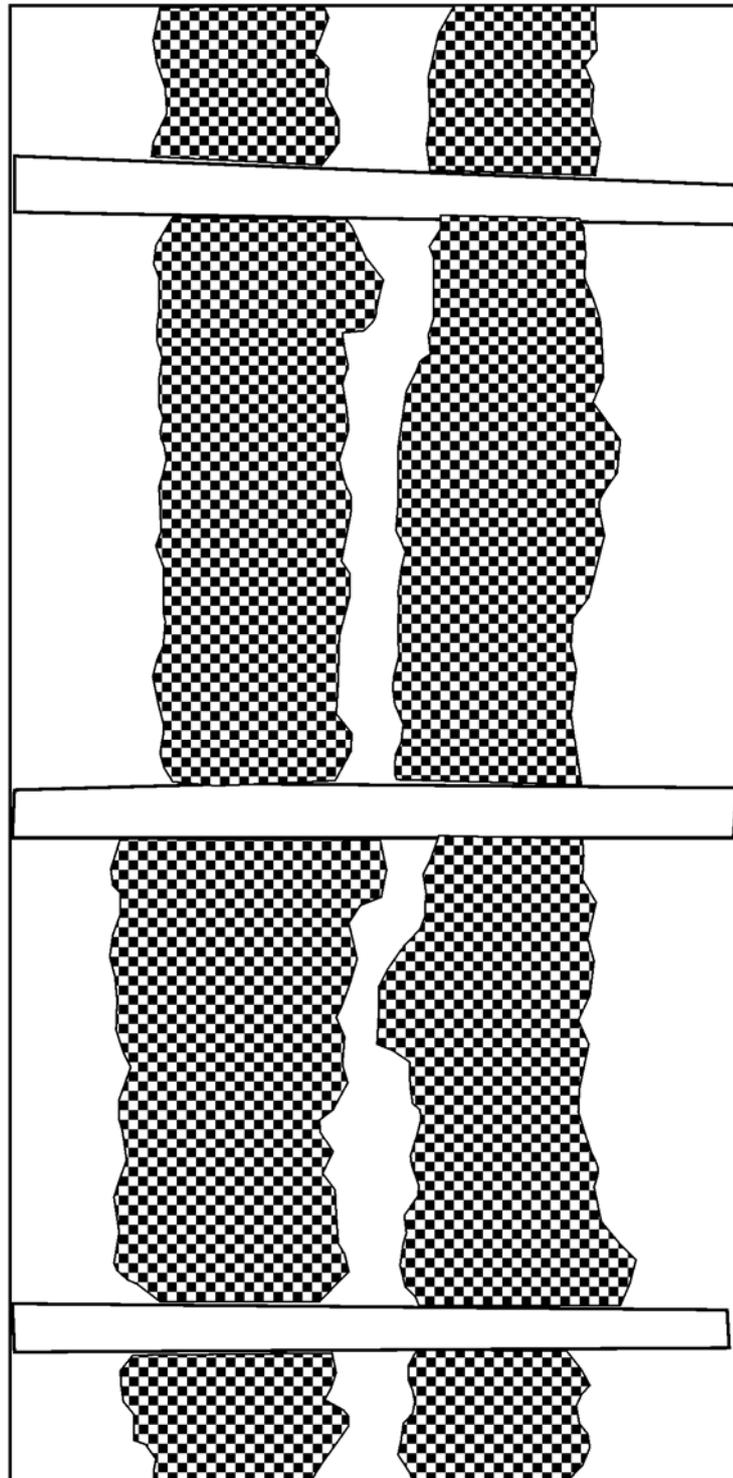
Figura nº II.5

El reverso está recubierto por una gruesa capa de estopa utilizada para reforzar las uniones, esta capa se encuentra bien adherida al soporte salvo en zonas puntuales en las que se ha despegado de la madera. Fig. II.5

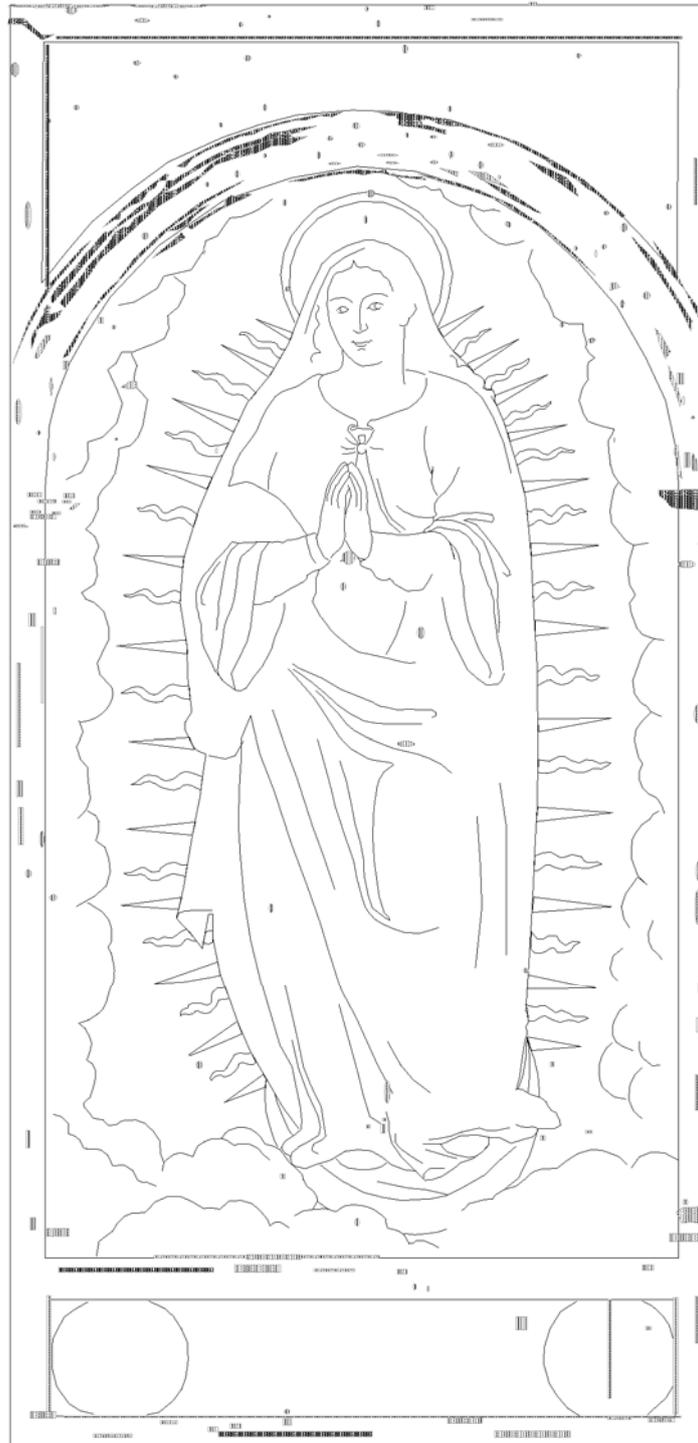
Figura nº II.6

Las lagunas de preparación coinciden con las de la película de color y se aprecian fundamentalmente en la zona media e inferior. Fig II.6

**DATOS TÉCNICOS**  
Lagunas de preparación

Las lagunas se han estucado con sulfato cálcico y cola animal, posteriormente se han nivelado con la película pictórica original. Fig.II.11

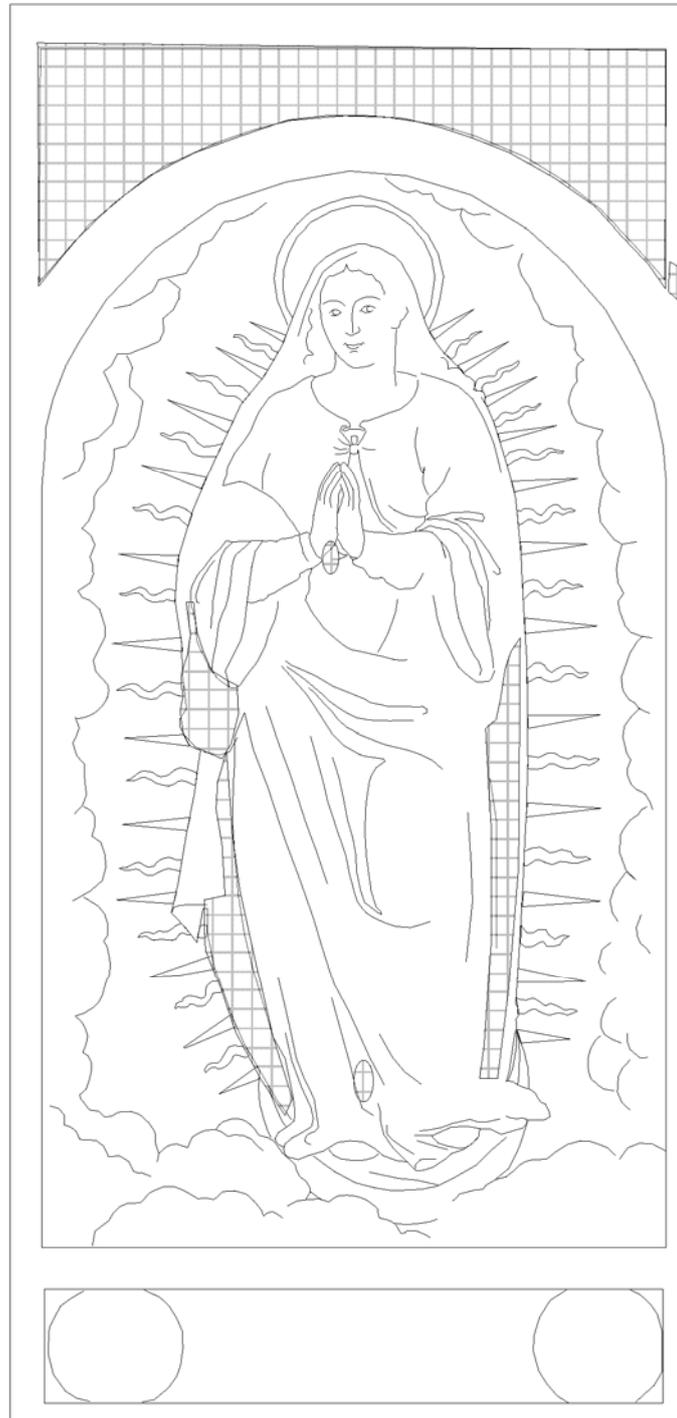
Figura nº II.7

La obra tiene numerosos repintes localizados en todo el conjunto. Destaca la zona superior del arco de medio punto en la que un grueso repinte de tonalidad verdosa recubre la pintura original. El estudio de la obra con Rayos X ha permitido descubrir la existencia de unas decoraciones incisas con motivos florales y pan de plata que se encontraban ocultas debajo de esta gruesa capa y que embellecen toda la composición de la obra. Fig II. 7

Repintes

En la zona superior correspondiente al alfiz del arco se realizó una intervención conservativa dirigida a recuperar al máximo posible la pintura original, es decir el pan de plata, la laca carmín y la corladura amarilla. El repinte se retiró a punta de bisturí. Fig.II.12

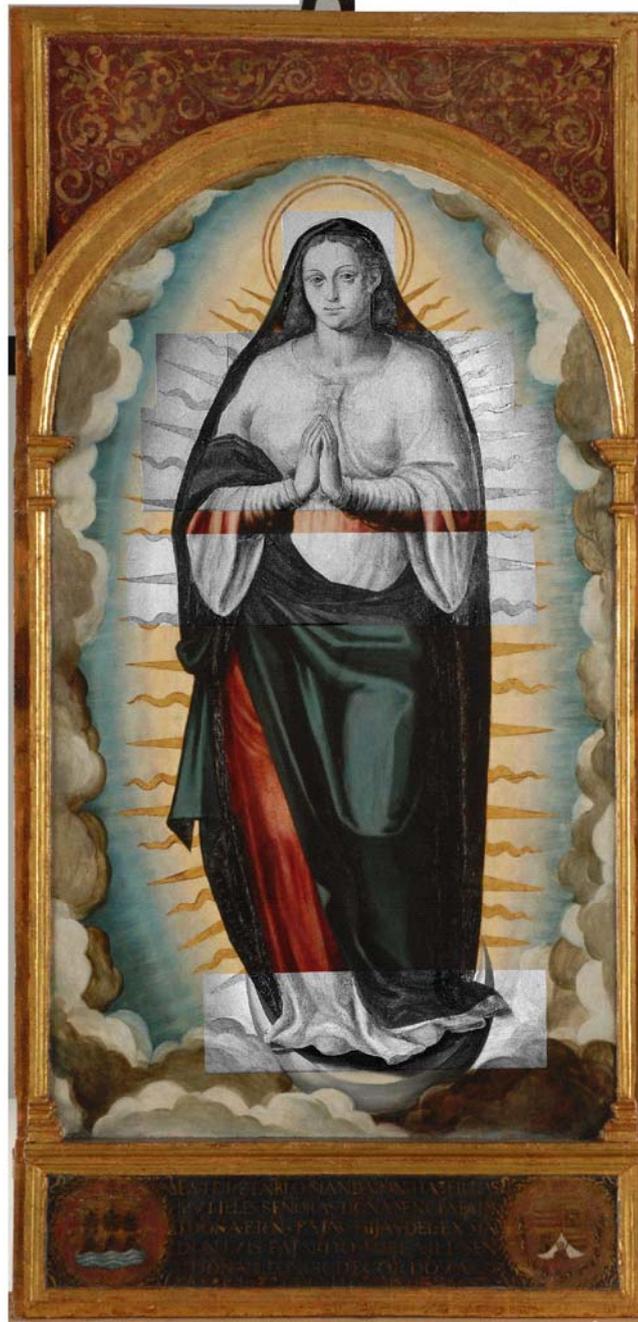
Figura nº II.8

El dibujo subyacente de esta pintura sobre tabla no ha sido apreciable a simple vista hasta que no se ha retirado la gruesa capa de barniz que cubría toda la obra. Tras la limpieza se observaron pequeños trazos en la zona superior del vestido y en la inferior. La utilización de reflectografía I.R ha permitido la apreciación global de este dibujo. Las zonas de sombra aparecen marcadas con un rayado suelto probablemente realizado a pincel. Fig II.8

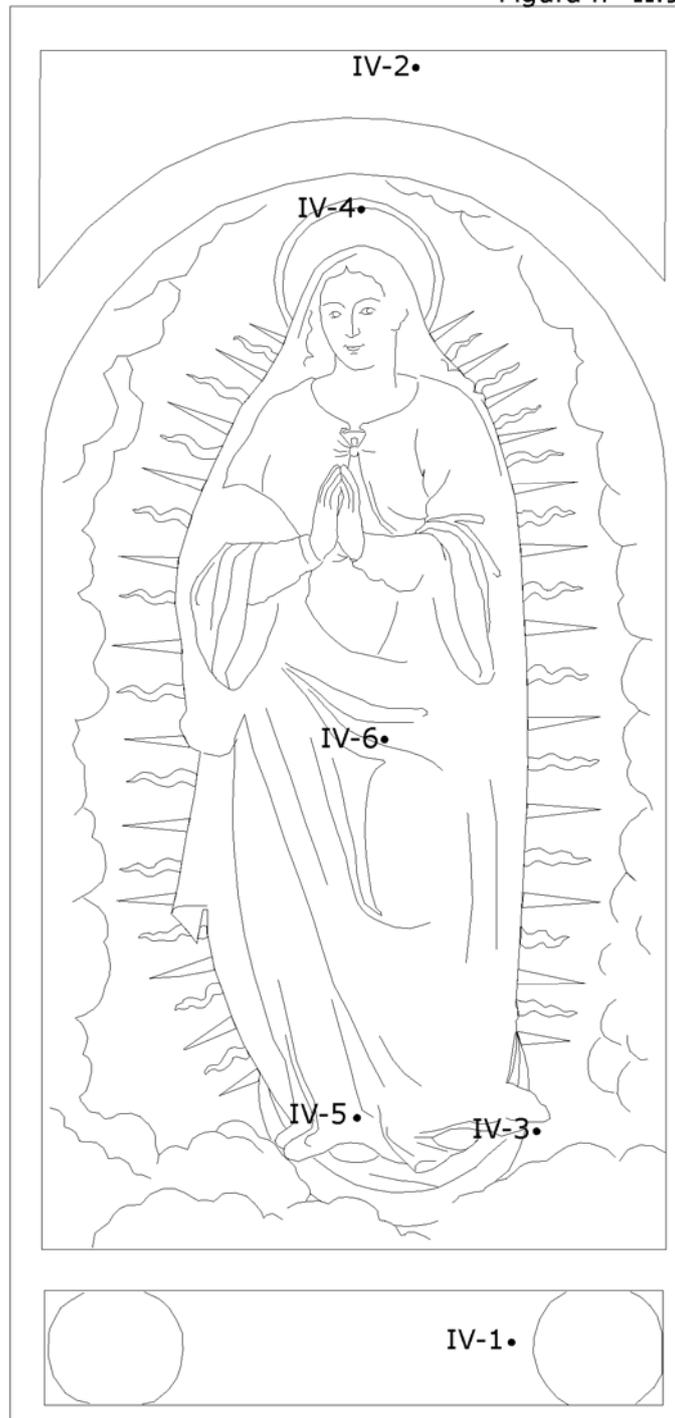
Figura nº II.9

Para la identificación de pigmentos se tomaron un total de 6 muestras de los colores más representativos de la obra. Ver capítulo III. Los datos obtenidos permitieron elaborar conclusiones sobre técnica pictórica e intervenciones anteriores. Fig II.9

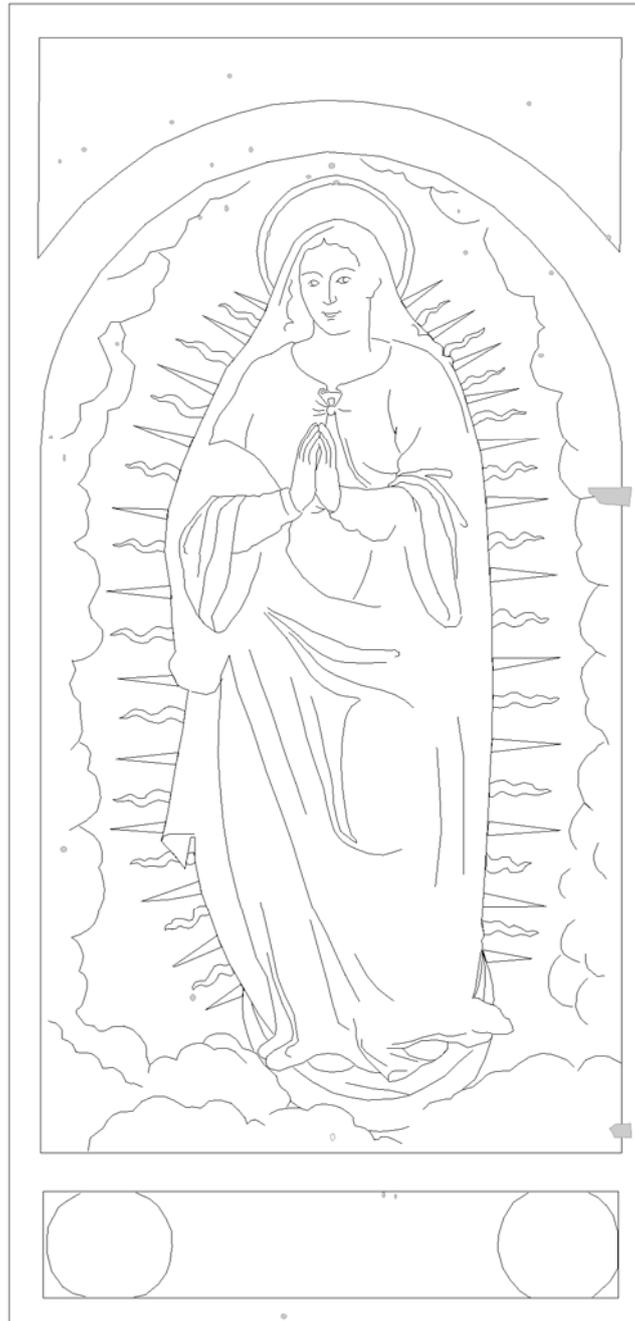
Figura nº II.10

La obra presenta alteraciones de tipo biológico. Se observa un ataque de insectos xilófagos localizado de forma puntual en los paneles.

Las zonas que presentaban orificios de xilófagos se han consolidado con Paraloid B - 72 al 10 % en acetona. Los orificios y grietas se han rellenado con piezas de madera de pino y serrín de pino con acetato de polivinilo. Fig.II.10

■ Reposición de piezas y relleno de orificios

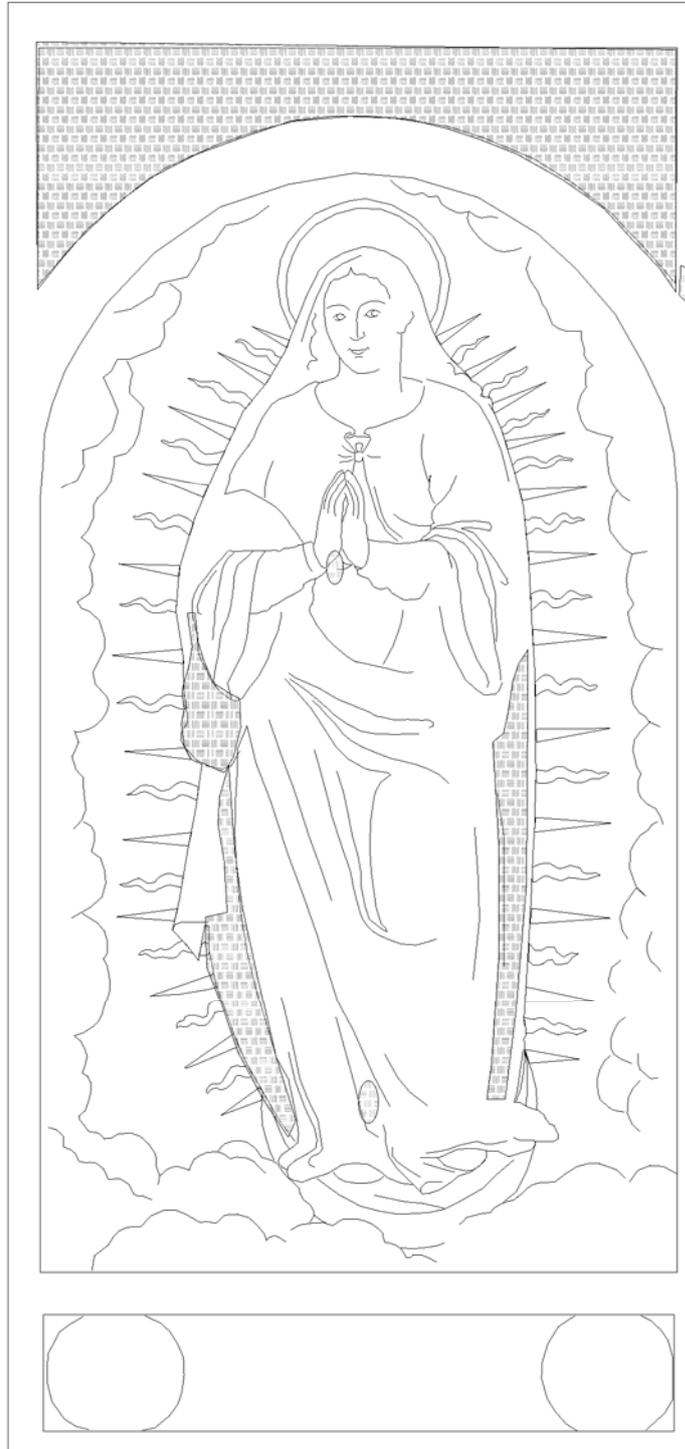
Figura nº II.14

Los carmines y las lacas se encuentran desgastados y disgregados de forma puntual lo que ha provocado intervenciones anteriores a modo de repintes. En la zona inferior central, en el vestido, encontramos quemaduras de vela que han sido repintadas para ocultar los daños.

La reintegración final se llevó a cabo con pigmentos al barniz. (Maimeri). Fig.II.13 y Fig. II.14

Reintegración final zonas más afectadas por repintes
