**INFORME FINAL DE LOS TRABAJOS DE CONSERVACIÓN
PARA TRASLADO Y EXPOSICIÓN TEMPORAL**

IN ICTU OCULI

JUAN DE VALDÉS LEAL. 1671-1672

**LA IGLESIA DE SAN JORGE (HOSPITAL DE LA CARIDAD)
SEVILLA**

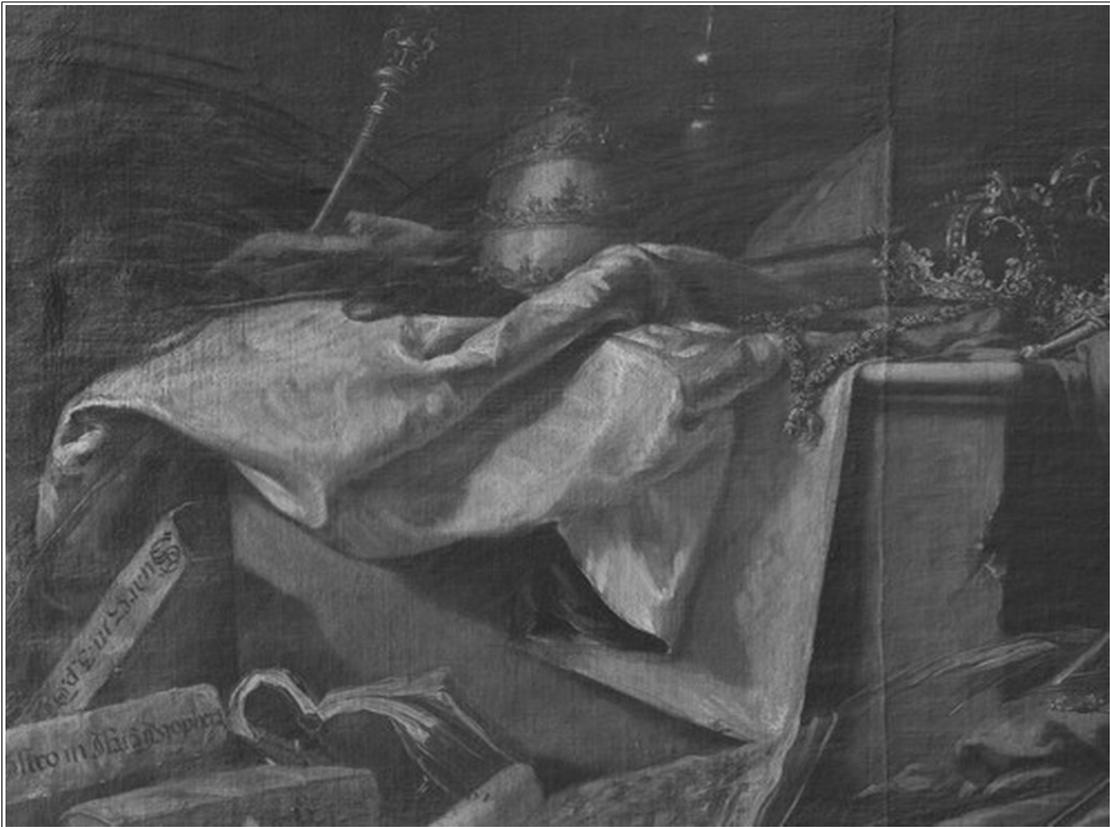
Figura 4

IMAGEN DE DETALLE DE LA OBRA CON LUZ RASANTE EN LA QUE SE APRECIA LA COSTURA DEL SOPORTE ORIGINAL Y LA ACUMULACIÓN DE SUCIEDAD EN SUPERFICIE.

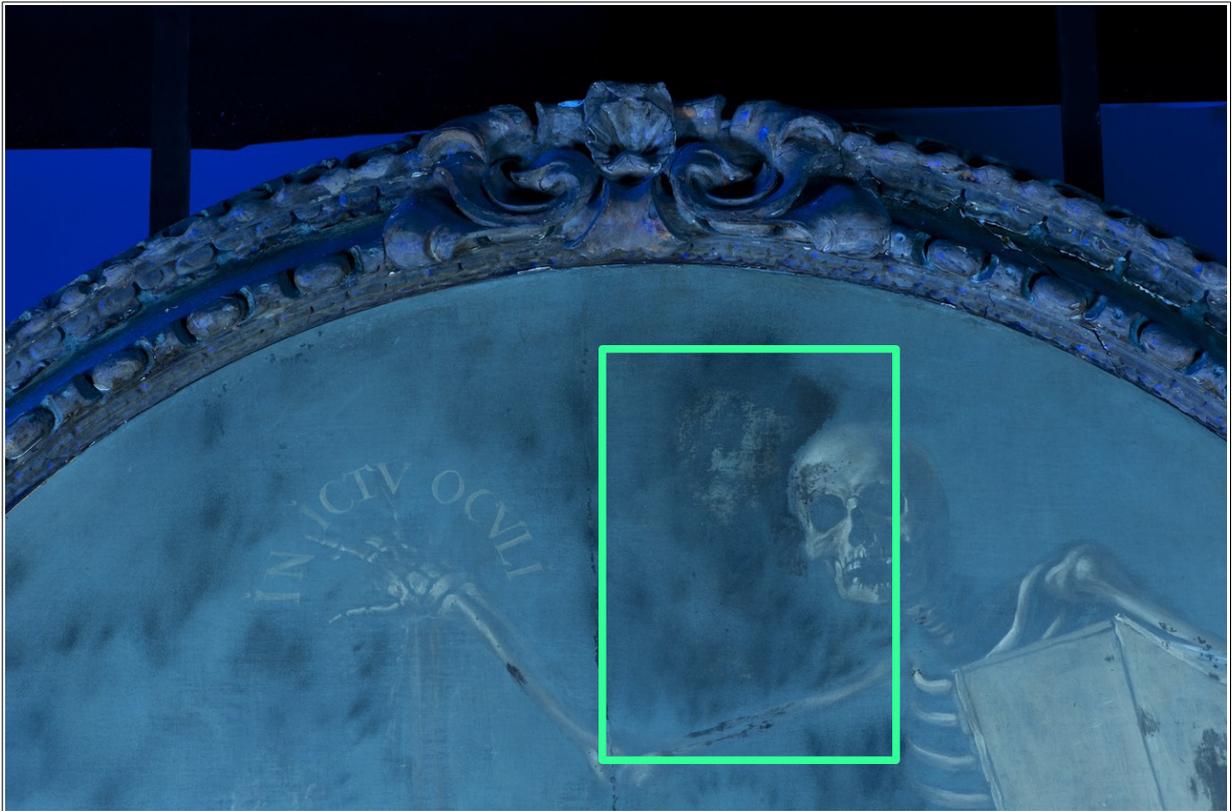
Figura 6

IMAGEN DE DETALLE CON FLUORESCENCIA U.V. DESTACANDO ENMARCADA EN VERDE LA ZONA CON LEVANTAMIENTOS.

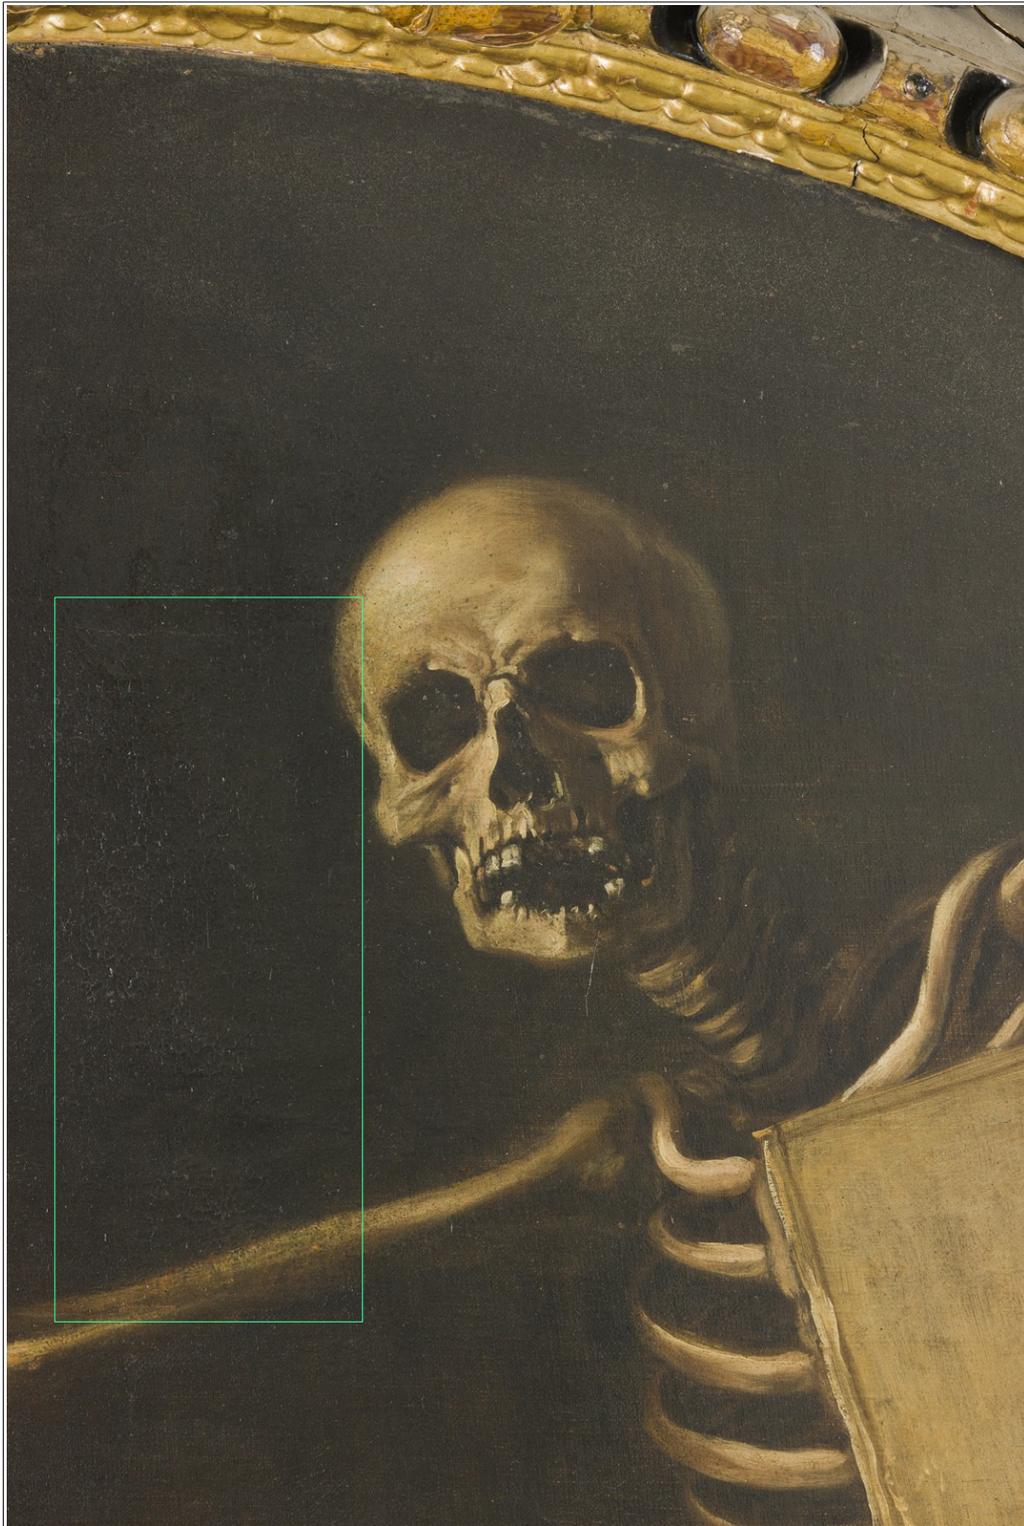
Figura 7

- Las capas de preparación y película pictórica presentaban levantamientos sin peligro de desprendimiento. Tan solo se detectaban algunos en zonas concretas de los bordes que coincidían con las anteriormente citadas en el soporte. Otras se localizaban sobre el brazo izquierdo del esqueleto, paralelamente al cráneo, en los que era perceptible la pérdida de adherencia.

IMAGEN DE DETALLE INICIAL EN LA QUE SE DESTACA LA ZONA CON LEVANTAMIENTOS.

- Fijación y asentamiento de los levantamientos de las capas de preparación-película pictórica. Este tratamiento ha sido delicado ya que la capa de protección se podía alterar produciendo pasmos. Para ello el adhesivo utilizado, "coleta", ha sido aplicado a baja temperatura y el aporte de calor con la espátula caliente sobre el papel japonés a 45°. Las zonas amplias además se han dividido, siendo tratadas alternativamente para evitar posibles tensiones durante el tratamiento.

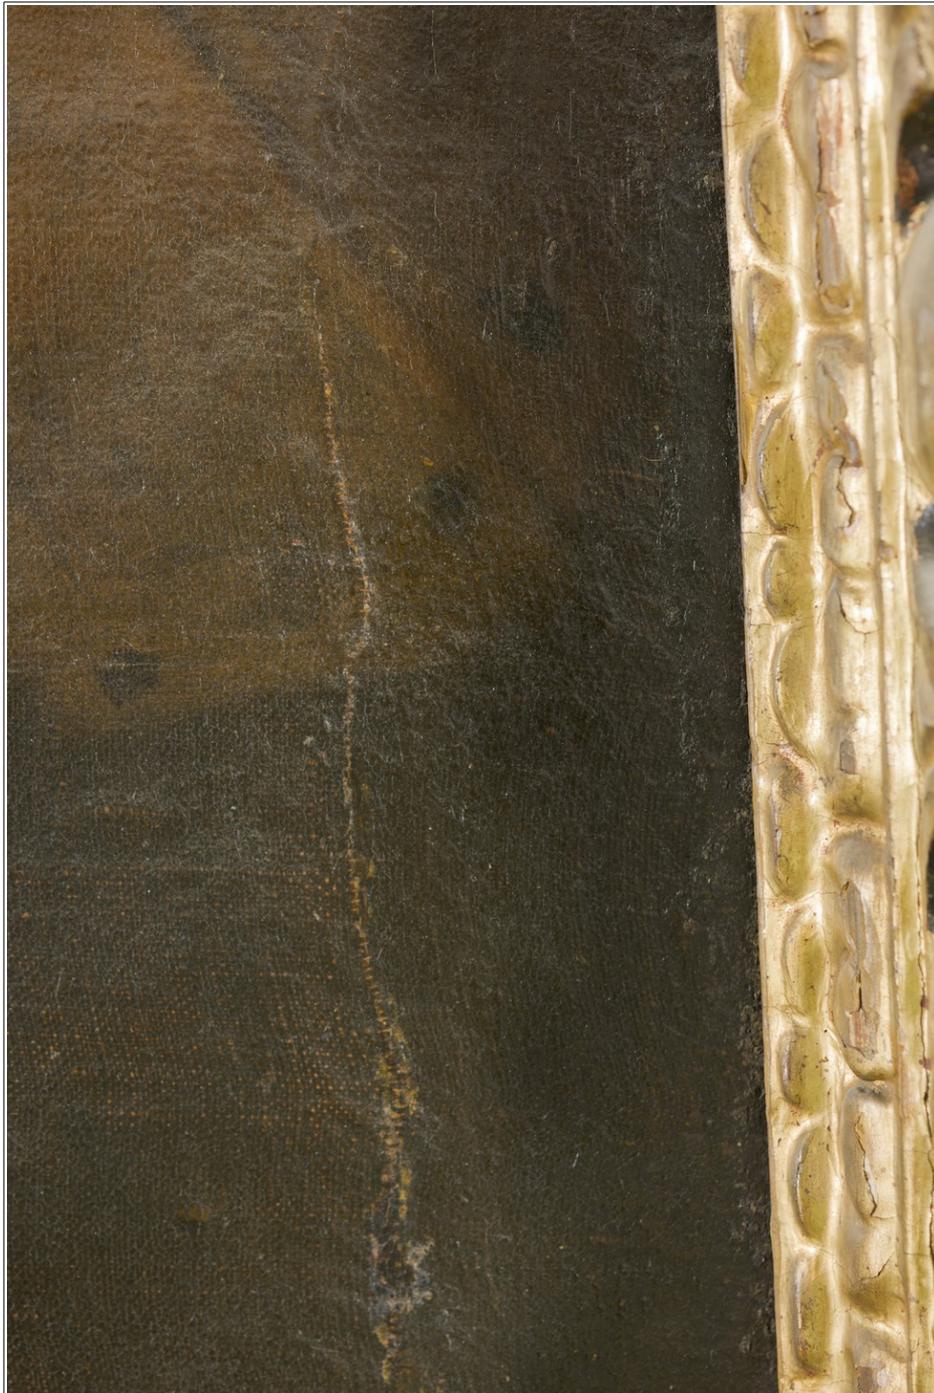
Figura 8

DETALLE EN EL QUE SE APRECIAN LAS LAGUNAS Y REINTEGRACIONES VIRADAS DE COLOR EN LA PELÍCULA PICTÓRICA.

- Estucado de las pequeñas lagunas de preparación y película pictórica.
- Reintegración de las lagunas anteriormente citadas y matizado de reintegraciones viradas de color de una intervención anterior.

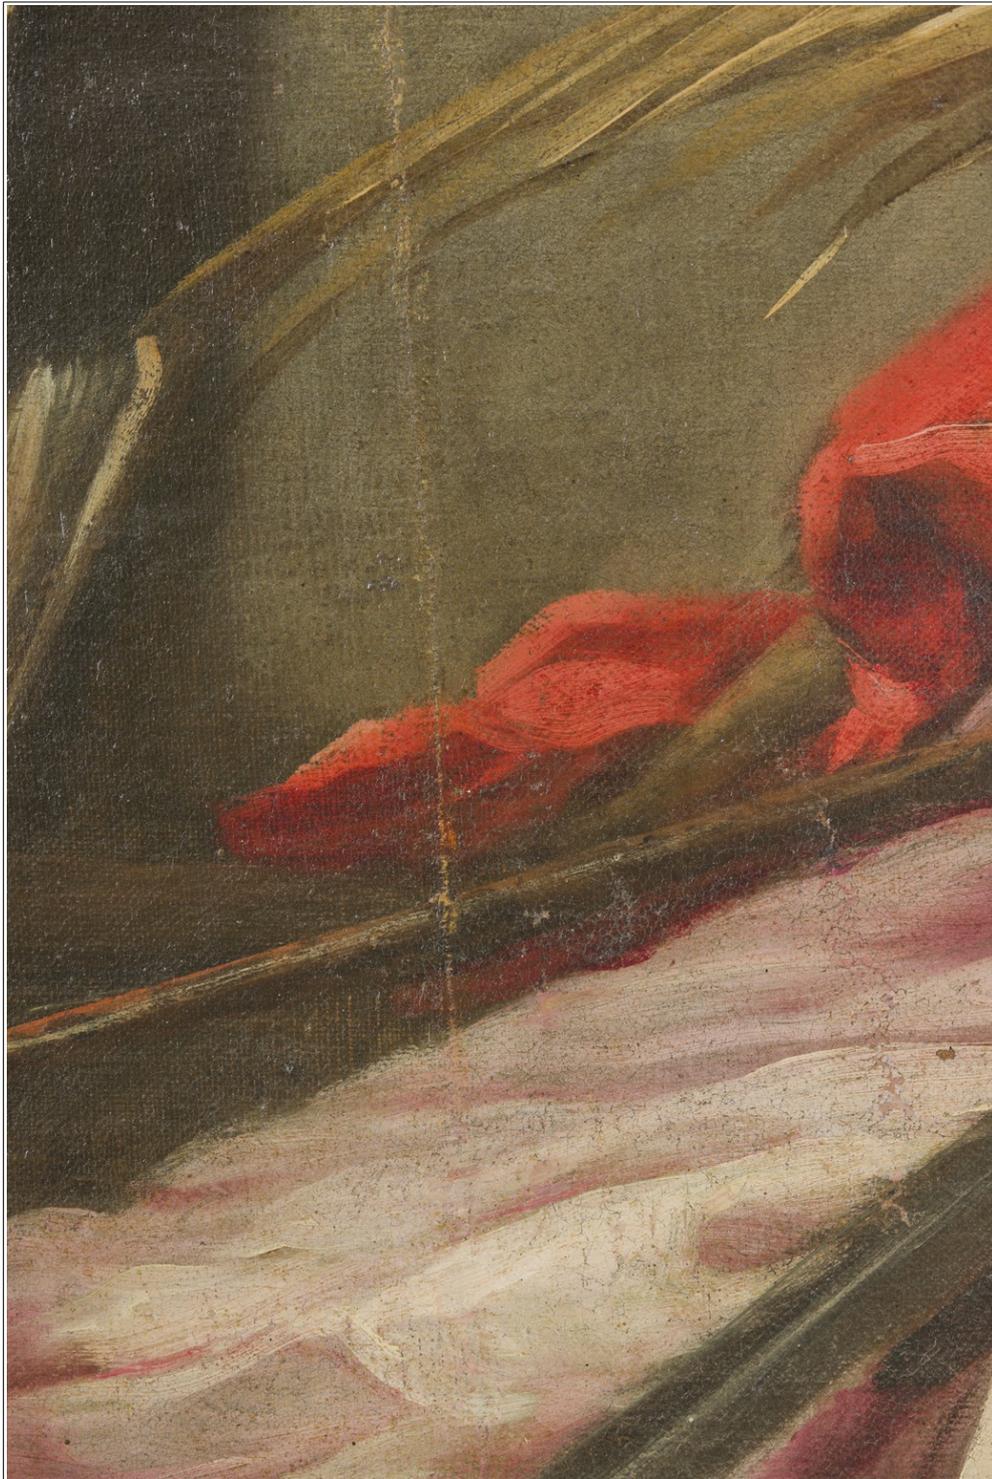
Figura 9

IMAGEN DE DETALLE EN LA QUE SE OBSERVAN LAS LAGUNAS Y REINTEGRACIONES VIRADAS DE COLOR EN LA PELÍCULA PICTÓRICA.

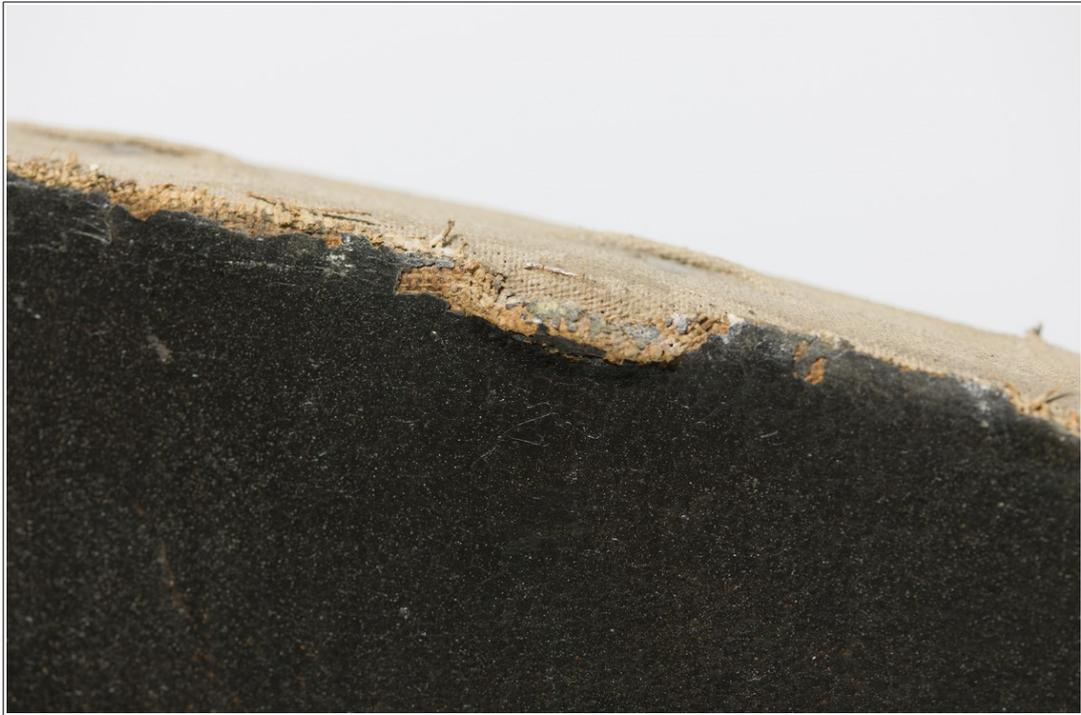
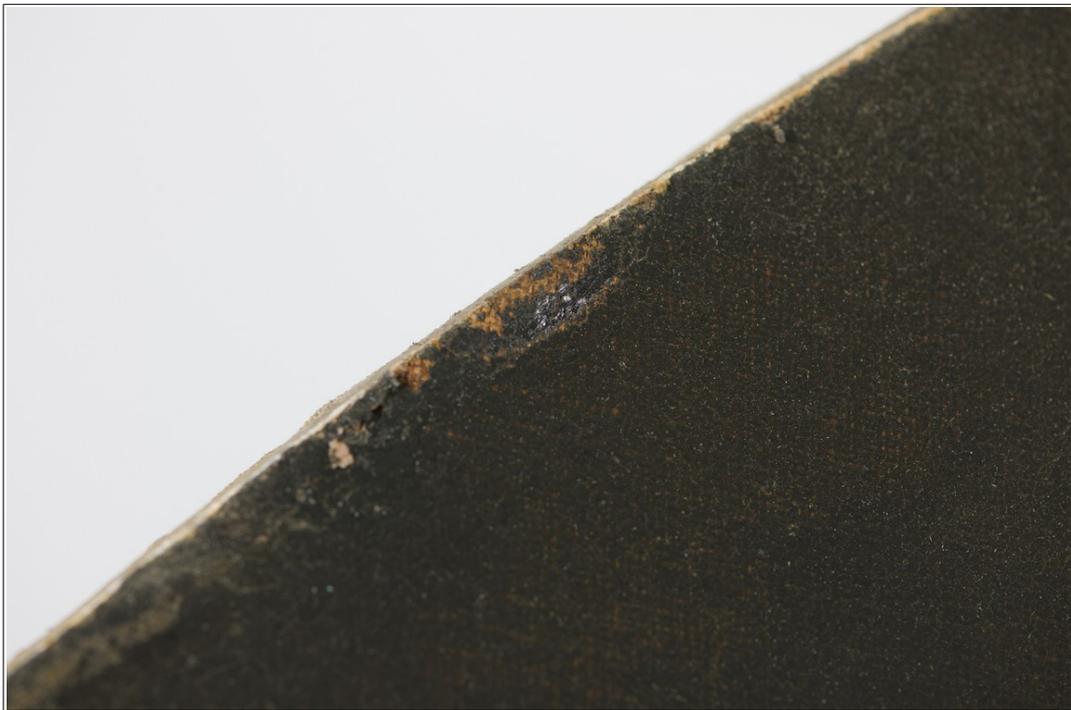
Figura 10

- En el soporte en determinadas zonas, se apreciaba separación entre la tela original y la del reentelado producida por el roce con la luz del marco. La tela original, que llega justo hasta el borde del bastidor, está recortada, empleando para el sistema de montaje del lienzo tachuelas equidistantes entre sí sobre la tela de refuerzo.

DEFORMACIONES, LEVANTAMIENTOS DEL SOPORTE ORIGINAL Y SEPARACIÓN DE LA TELA DE REENTELADO.

- Adhesión de los bordes del tejido original que estaban separados de la tela de reentelado con "gacha" previa protección de la zona con papel japonés.

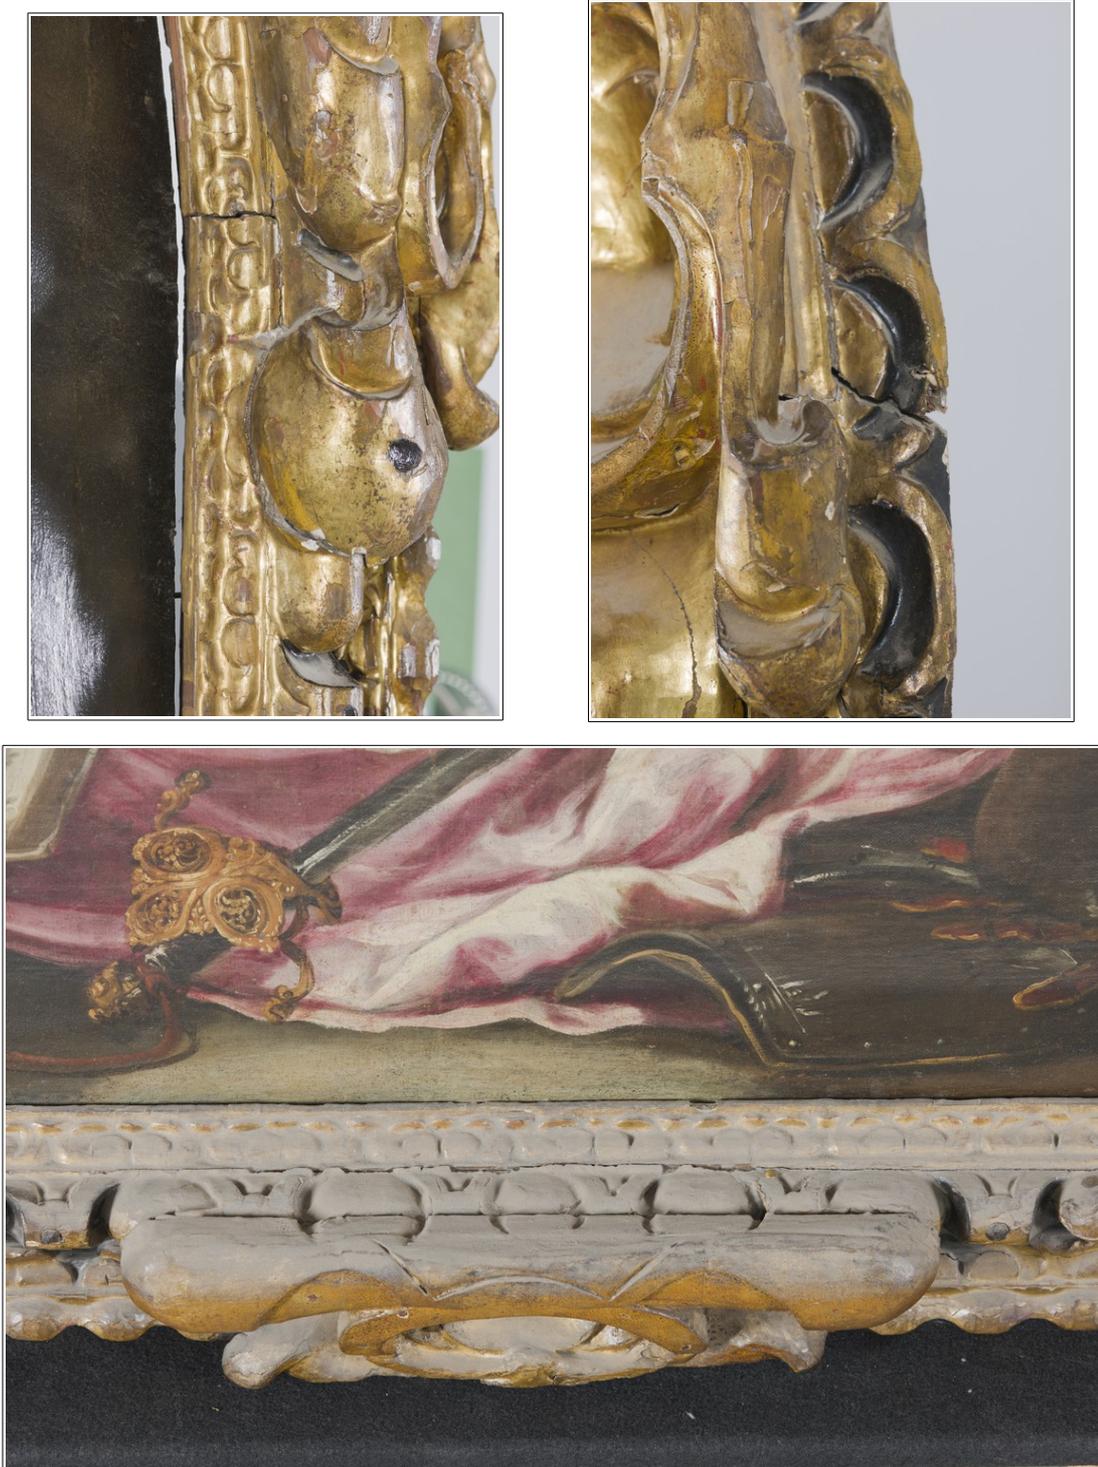
Figura 11

ENSAMBLES ABIERTOS, LAGUNAS DE LAS CAPAS DE PREPARACIÓN Y PELÍCULA PICTÓRICA, Y SUCIEDAD SUPERFICIAL .

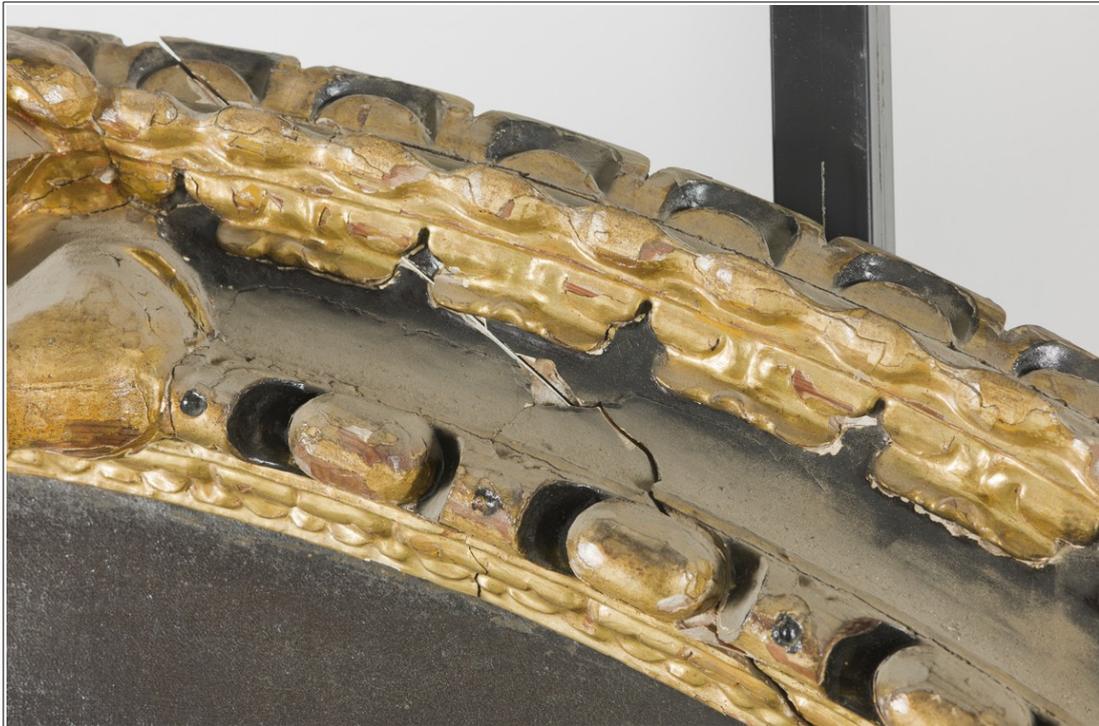
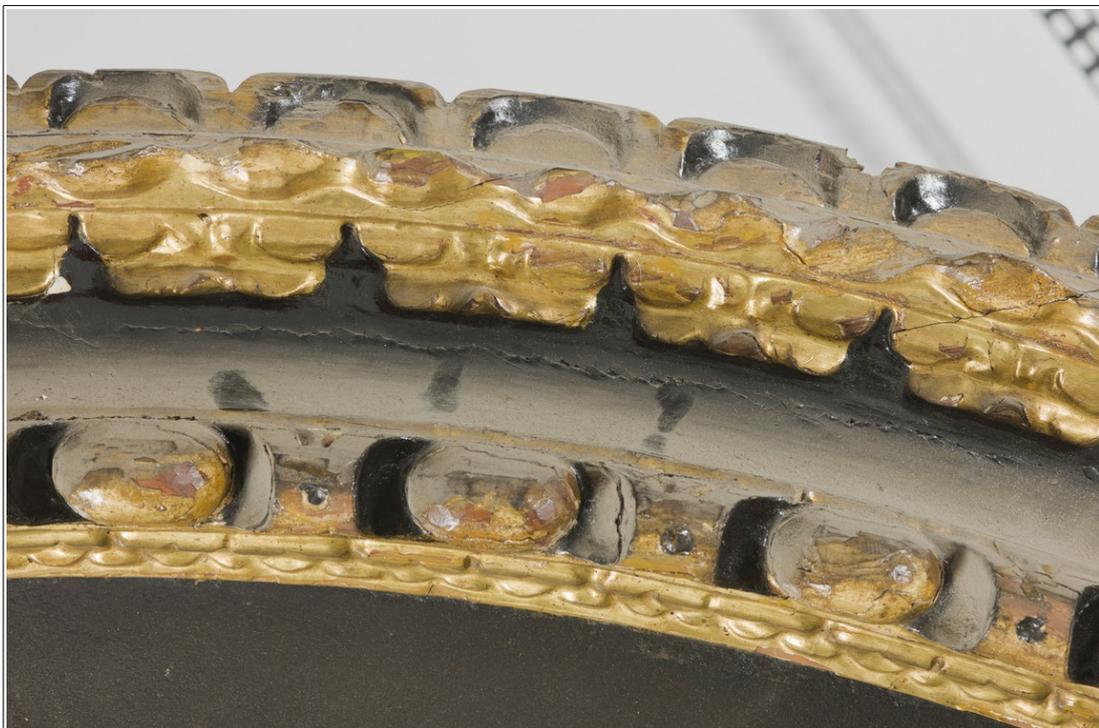
Figura 12

IMAGENES DE DETALLES EN LA QUE SE APRECIA ENSAMBLES ABIERTOS, LAGUNAS DE LAS CAPAS DE PREPARACIÓN Y PELÍCULA PICTÓRICA, Y SUCIEDAD SUPERFICIAL.

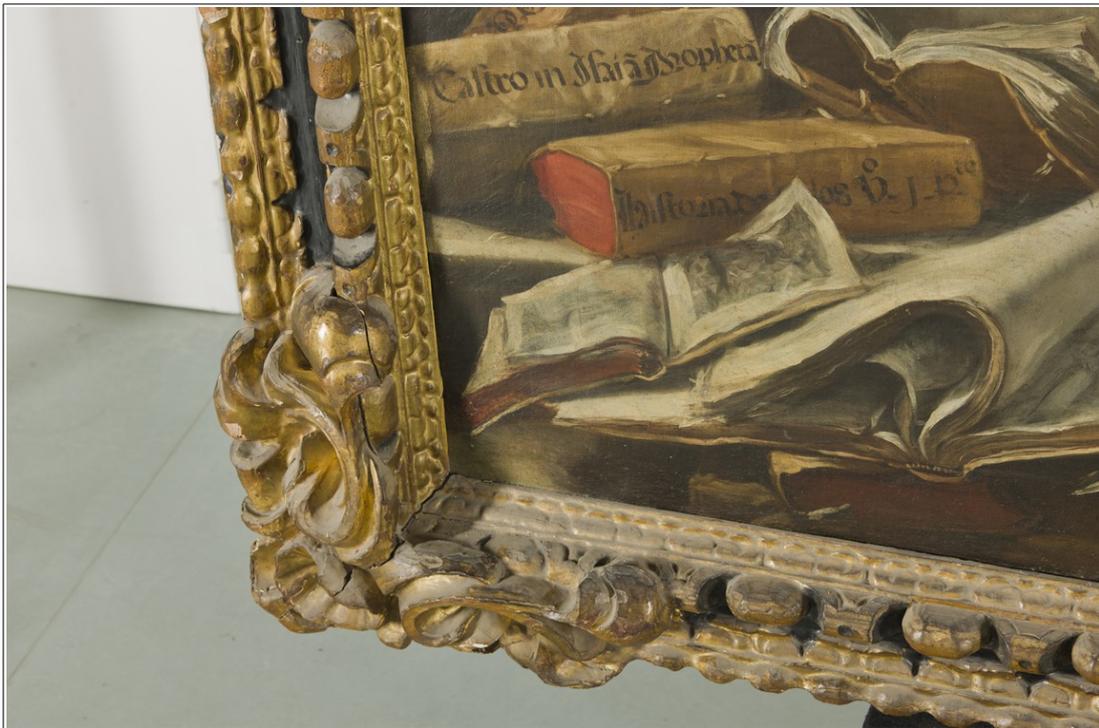
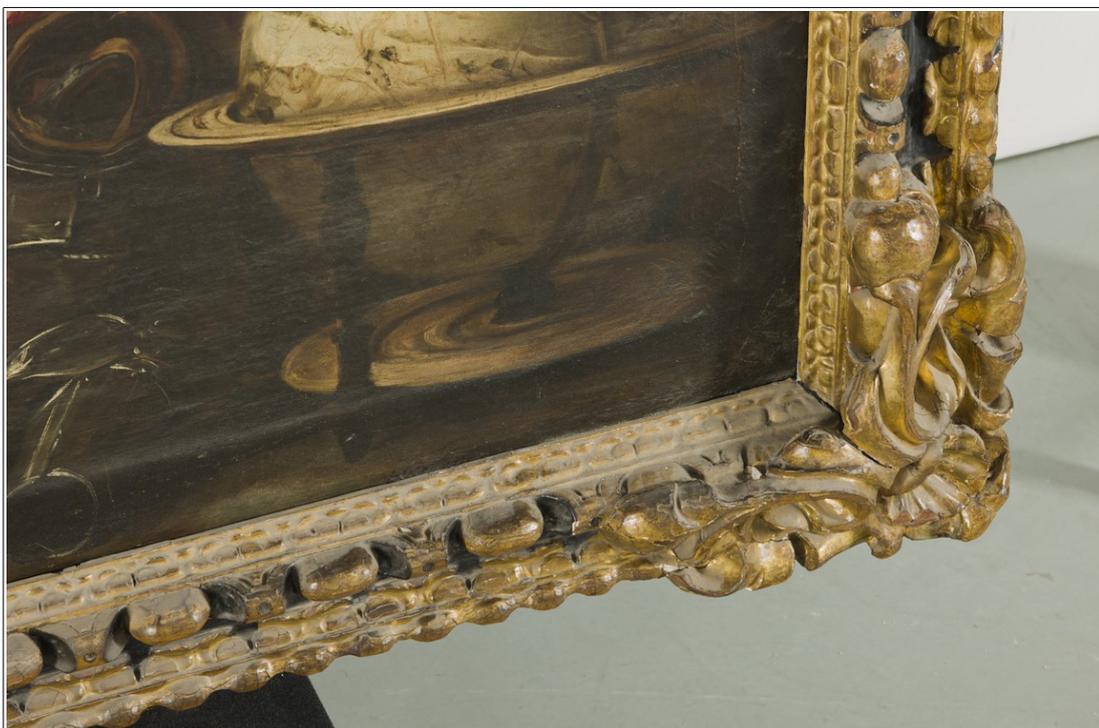
Figura 13

IMAGENES EN LAS QUE SE APRECIAN ENSAMBLES ABIERTOS, LAGUNAS DE LAS CAPAS DE PREPARACIÓN Y PELÍCULA PICTÓRICA, Y SUCIEDAD SUPERFICIAL.

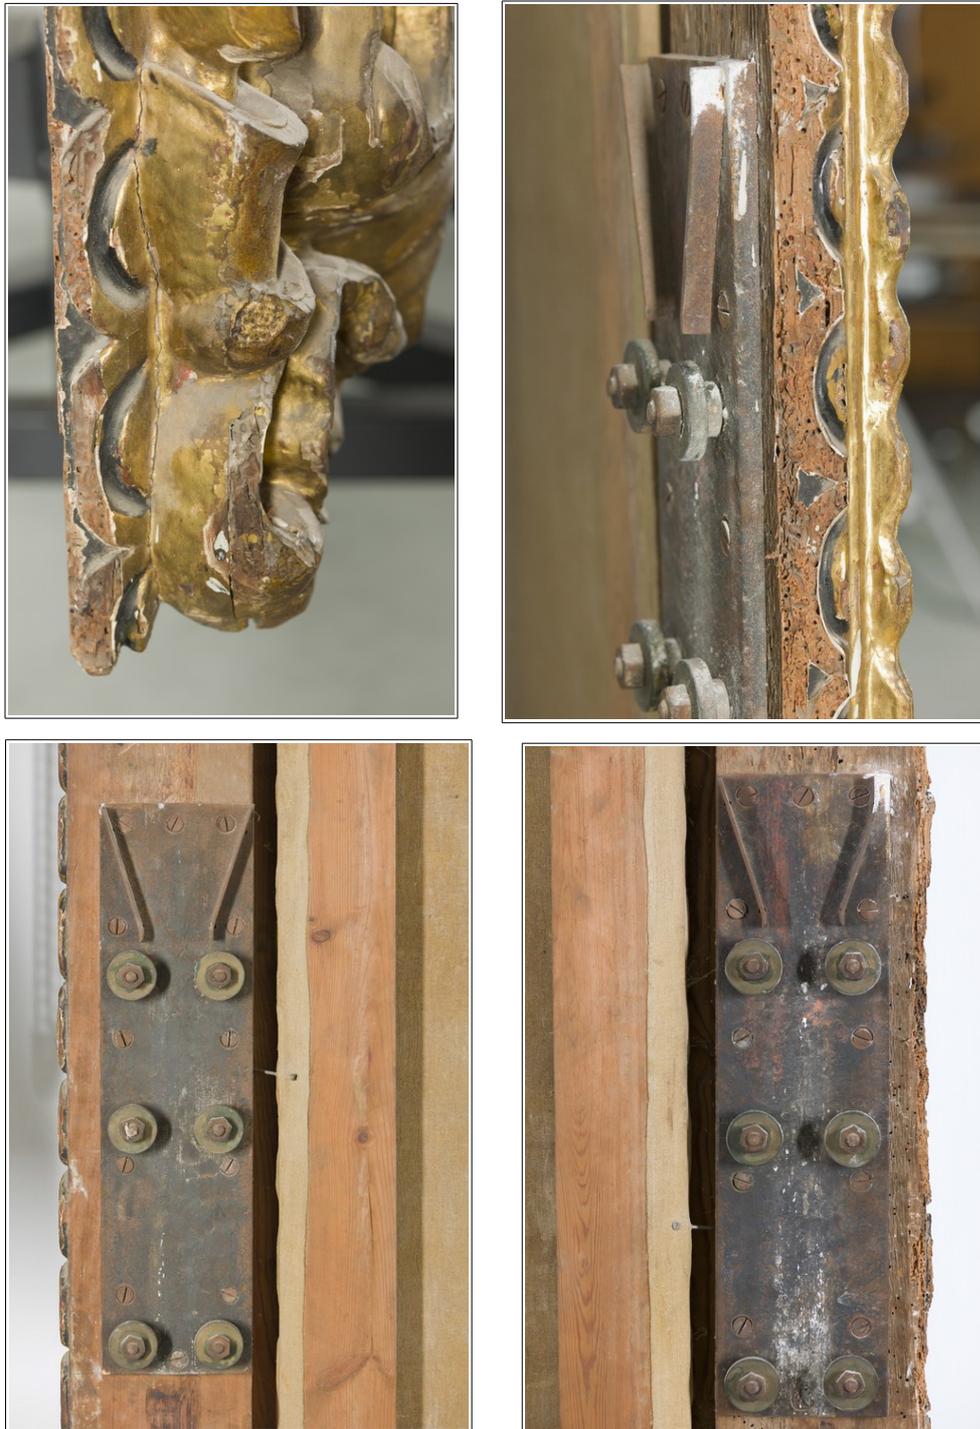
Figura 14

ALTERACIONES: LAGUNAS DE LAS CAPAS DE PREPARACIÓN Y PELÍCULA PICTÓRICA, ATAQUE DE INSECTOS XILÓFAGOS Y ALTERACIÓN DE LOS ELEMENTOS METÁLICOS.

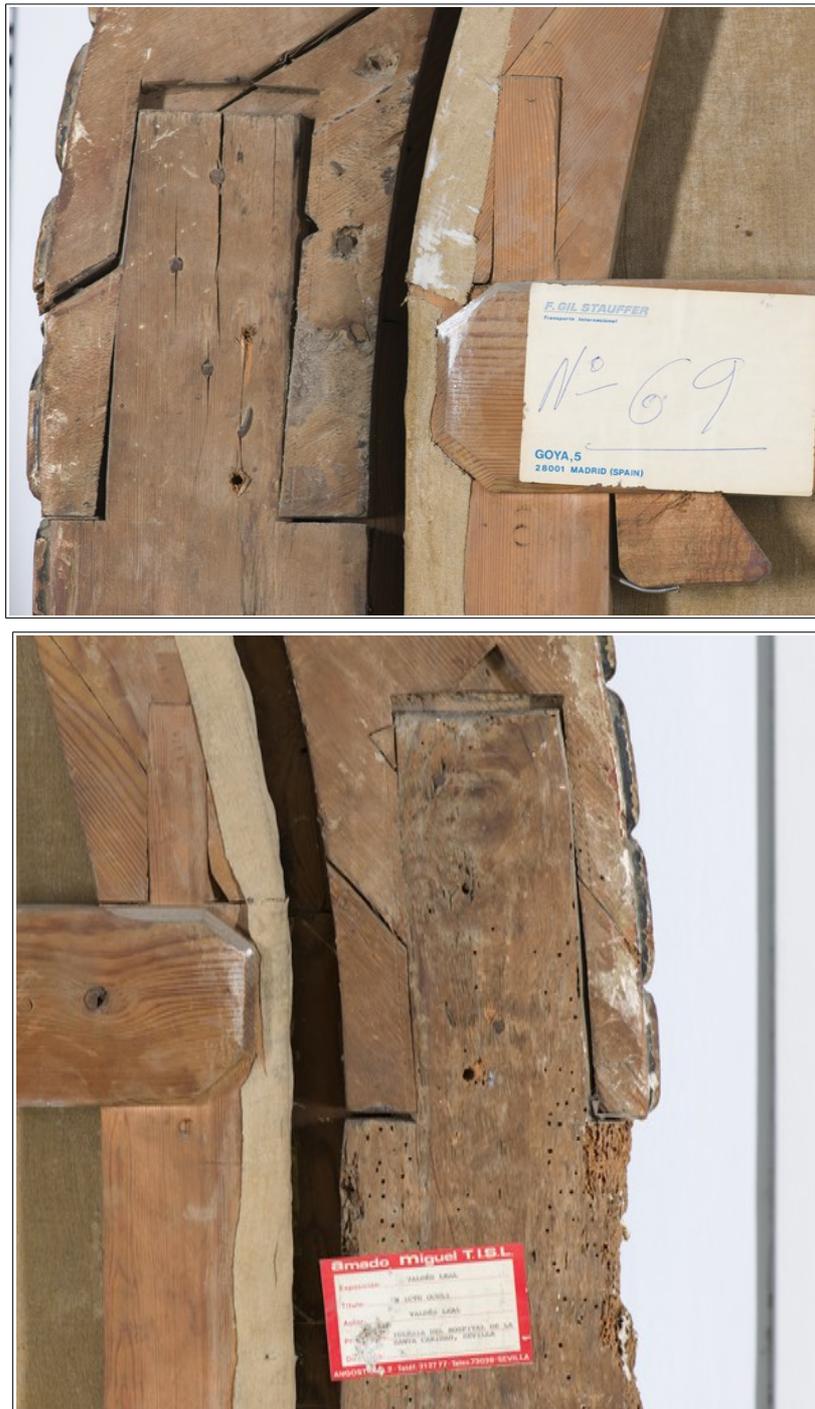
Figura 15

ENSAMBLES ABIERTOS, ETIQUETAS, ATAQUE DE INSECTOS XILÓFAGOS Y SUCIEDAD SUPERFICIAL.

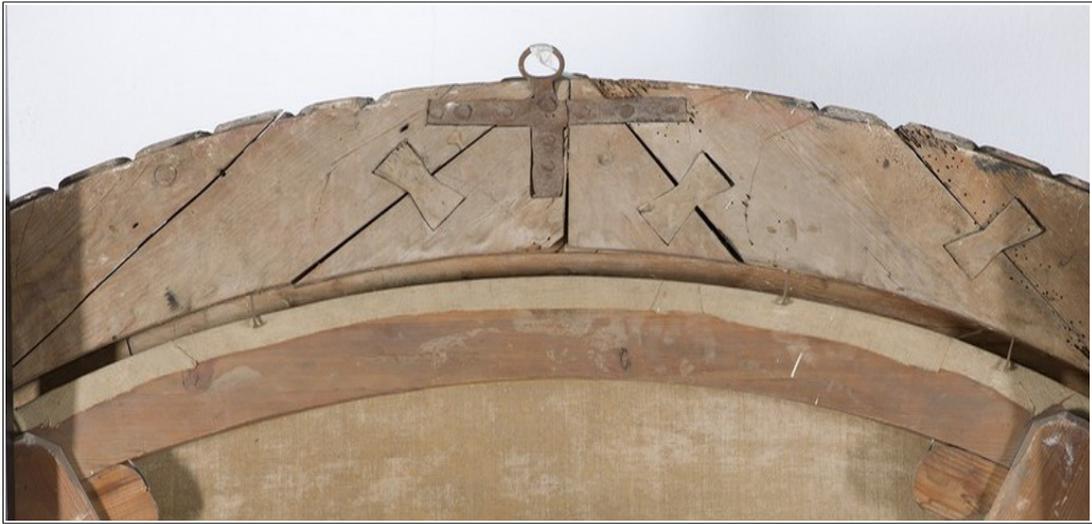
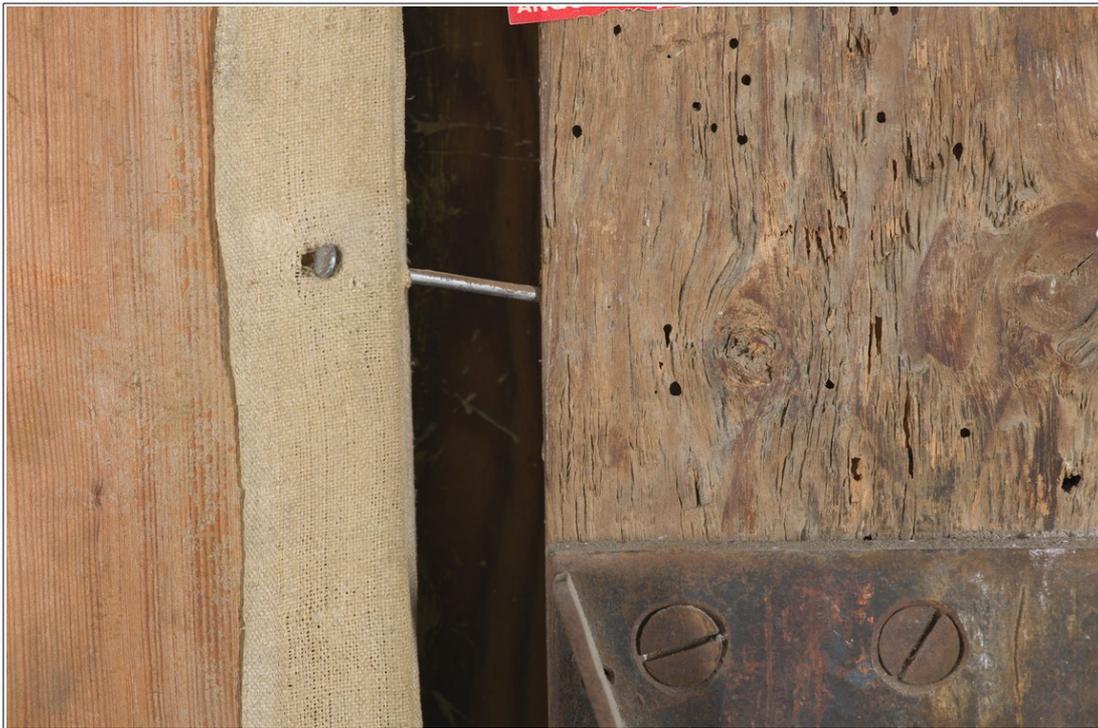
Figura 16

ENSAMBLES ABIERTOS, ORIFICIOS DE SALIDA DEL ATAQUE DE INSECTOS XILÓFAGO, CLAVOS DEL SISTEMA DE SUJECCIÓN DEL LIENZO AL MARCO Y SUCIEDAD SUPERFICIAL.

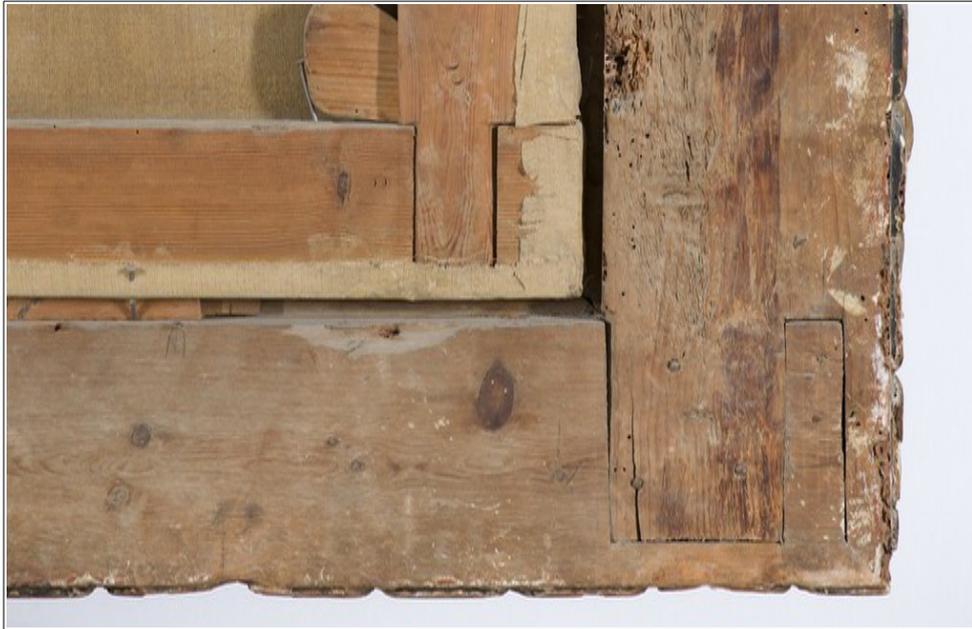
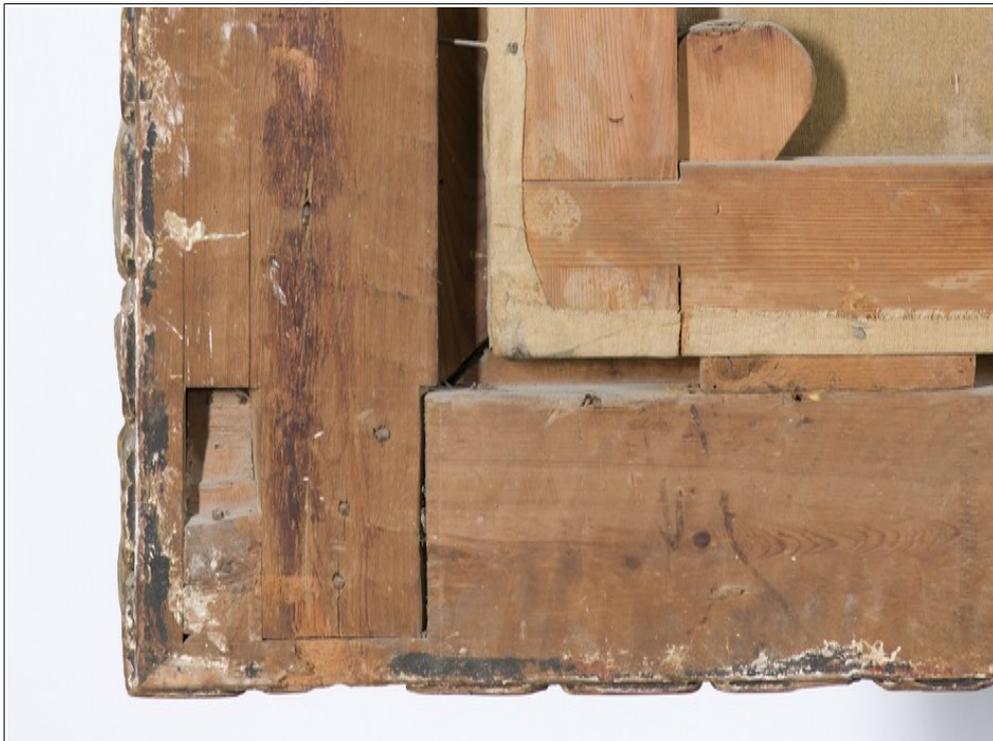
Figura 17

ALTERACIONES: PÉRDIDA DE SOPORTE, ORIFICIOS DE SALIDA OCASIONADOS POR LOS INSECTOS XILÓFAGOS, TACOS DE MADERA PARA AJUSTAR EL LIENZO AL MARCO Y ENSAMBLES ABIERTOS.

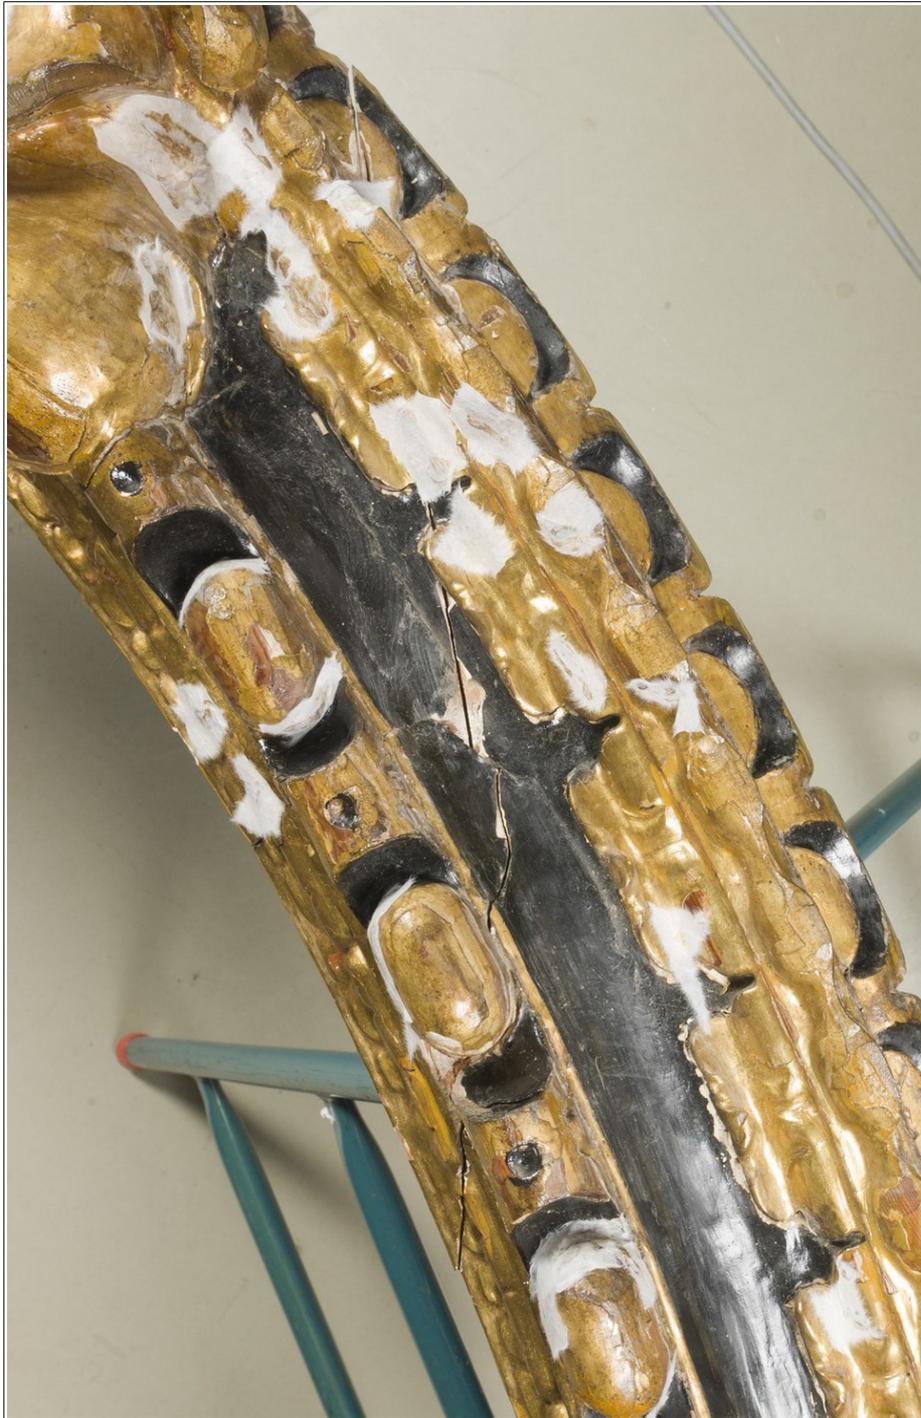
Figura 22

TRATAMIENTO DEL MARCO. EN LA IMAGEN SE PUEDE OBSERVAR ENSAMBLAJE ABIERTO CON PÉRDIDA DE ADHESIVO.
