**INFORME DIAGNÓSTICO Y PROPUESTA DE INTERVENCIÓN
"ARCÁNGEL SAN RAFAEL". ANTÓN MARÍA MARAGLIANO
IGLESIA DEL HOSPITAL DE LA MISERICORDIA. CÁDIZ**

Sevilla ,Julio de 2002

INFORME DIAGNÓSTICO DEL ARCÁNGEL SAN RAFAEL, CÁDIZ

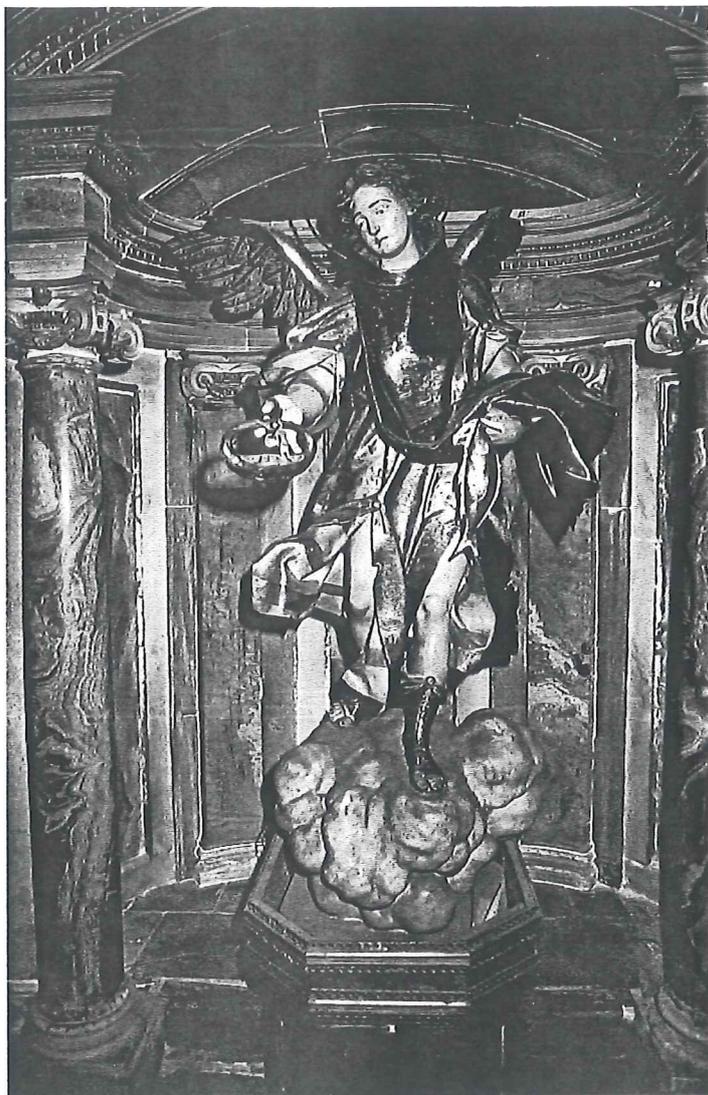
FOTO Nº 4

El estado de conservación general de la imagen es muy deficiente, observándose graves alteraciones en la totalidad de la obra a todos los niveles estratigráficos. Los problemas más graves se detectan en general a nivel de soporte, repercutiendo directamente en el estado de conservación de los estratos superpuestos a él, agravando las alteraciones de los mismos.

**VISTA GENERAL DE LA IMAGEN EN SU LUGAR DE UBICACIÓN
ESTADO DE CONSERVACIÓN INICIAL**

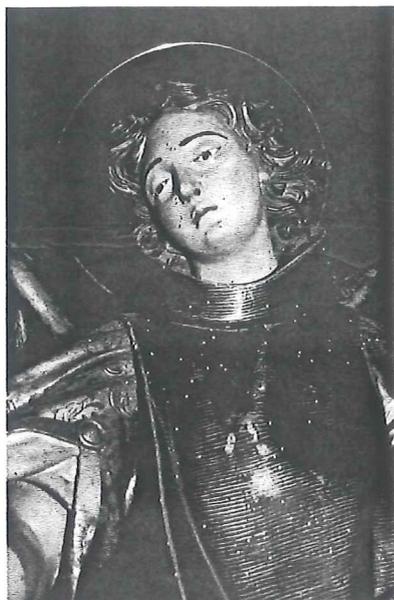
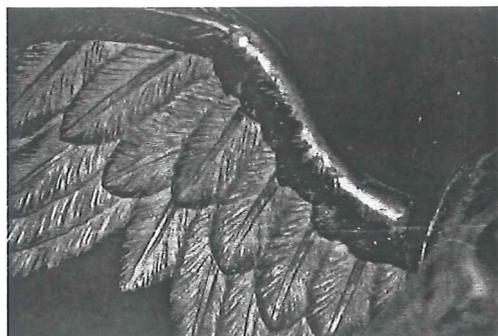
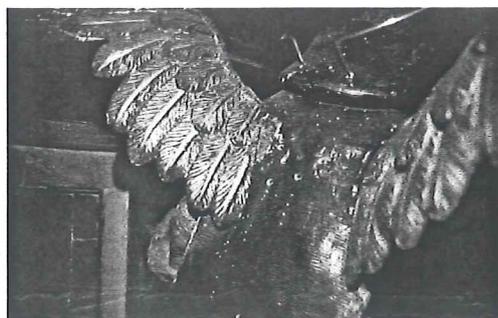
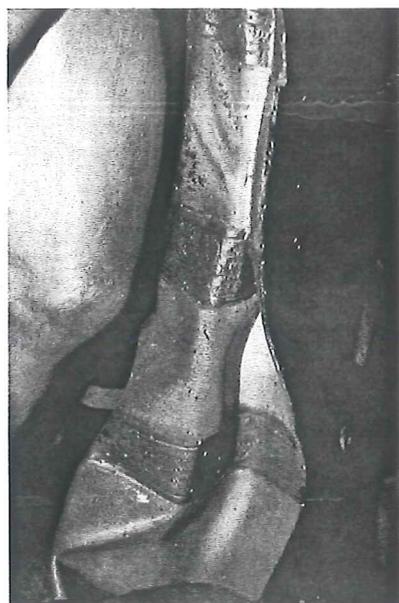
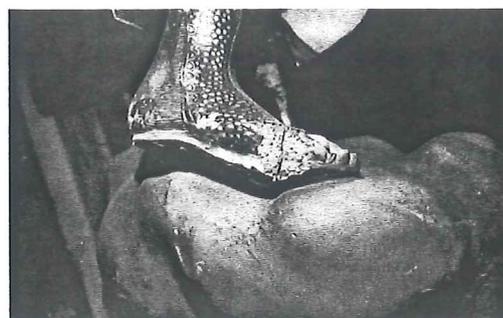
FOTO Nº 5

A continuación en orden de importancia cabe reseñar la pérdida de la casi totalidad del talón del pie derecho, producida por la intensidad del ataque de insectos xilófagos en esa zona.

Es patente una infestación por insectos xilófagos de varias especies. Se observan pequeños orificios de salida de diversos diámetros repartidos por toda la imagen. En las zonas donde la intensidad de la infestación ha producido la pérdida de parte del soporte se aprecian las galerías internas.

DETALLES DEL ATAQUE DE INSECTOS XILÓFAGOS.
ESTADO DE CONSERVACIÓN INICIAL

Desinsectación.

Limpieza de las galerías y consolidación de la madera.

Relleno de los agujeros de salida de las galerías de los insectos xilófagos.

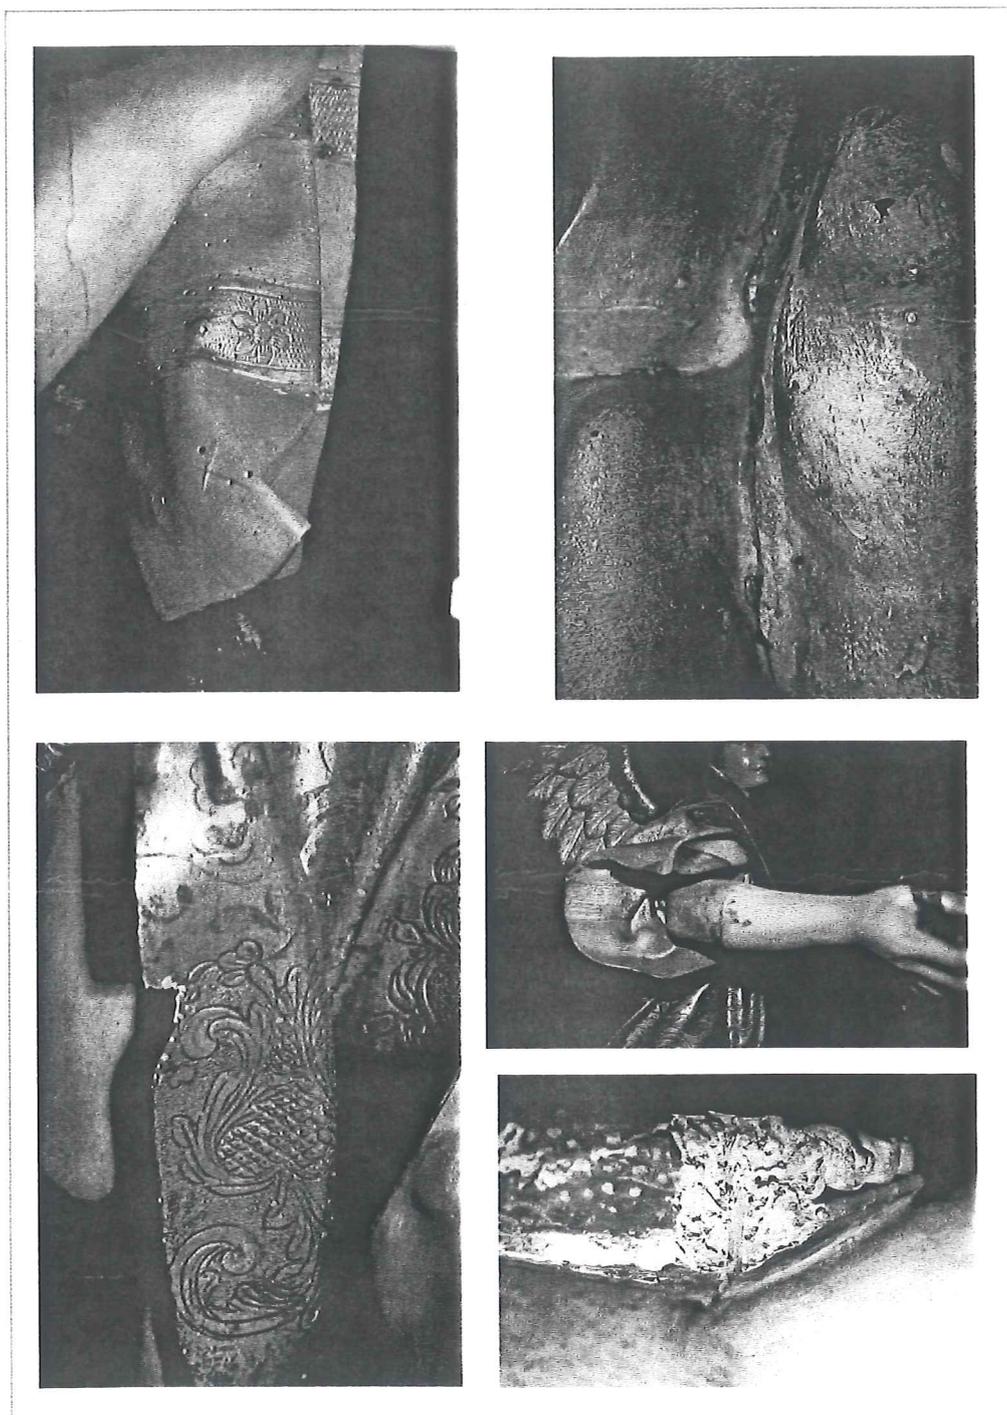
FOTO Nº 6

Las principales fisuras detectadas en la imagen de San Rafael se localizan en la cara, espalda, piernas y nube. Estas fisuras son muy pronunciadas y se traducen externamente en la rotura y en algunos casos en pérdidas del conjunto estratigráfico: película pictórica y preparación.

A parte de las ya mencionadas alas y la observada en el brazo derecho de la imagen, cabe reseñar pequeñas separaciones entre las diferentes piezas que conforman la nube.

En la imagen de San Rafael existen actualmente pérdidas de soporte de diferente importancia y magnitud, derivadas fundamentalmente de la manipulación de la escultura y del ataque de insectos xilófagos que la afecta.

ESTADO DE CONSERVACIÓN : DETALLE DE ALGUNAS PÉRDIDAS DE SOPORTE Y DE FISURAS Y SEPARACIONES DE PIEZAS

Consolidación y sellado de las fisuras.

Reintegración volumétrica de las pérdidas de soporte, con una madera de características similares a la original y debidamente estabilizada y curada.

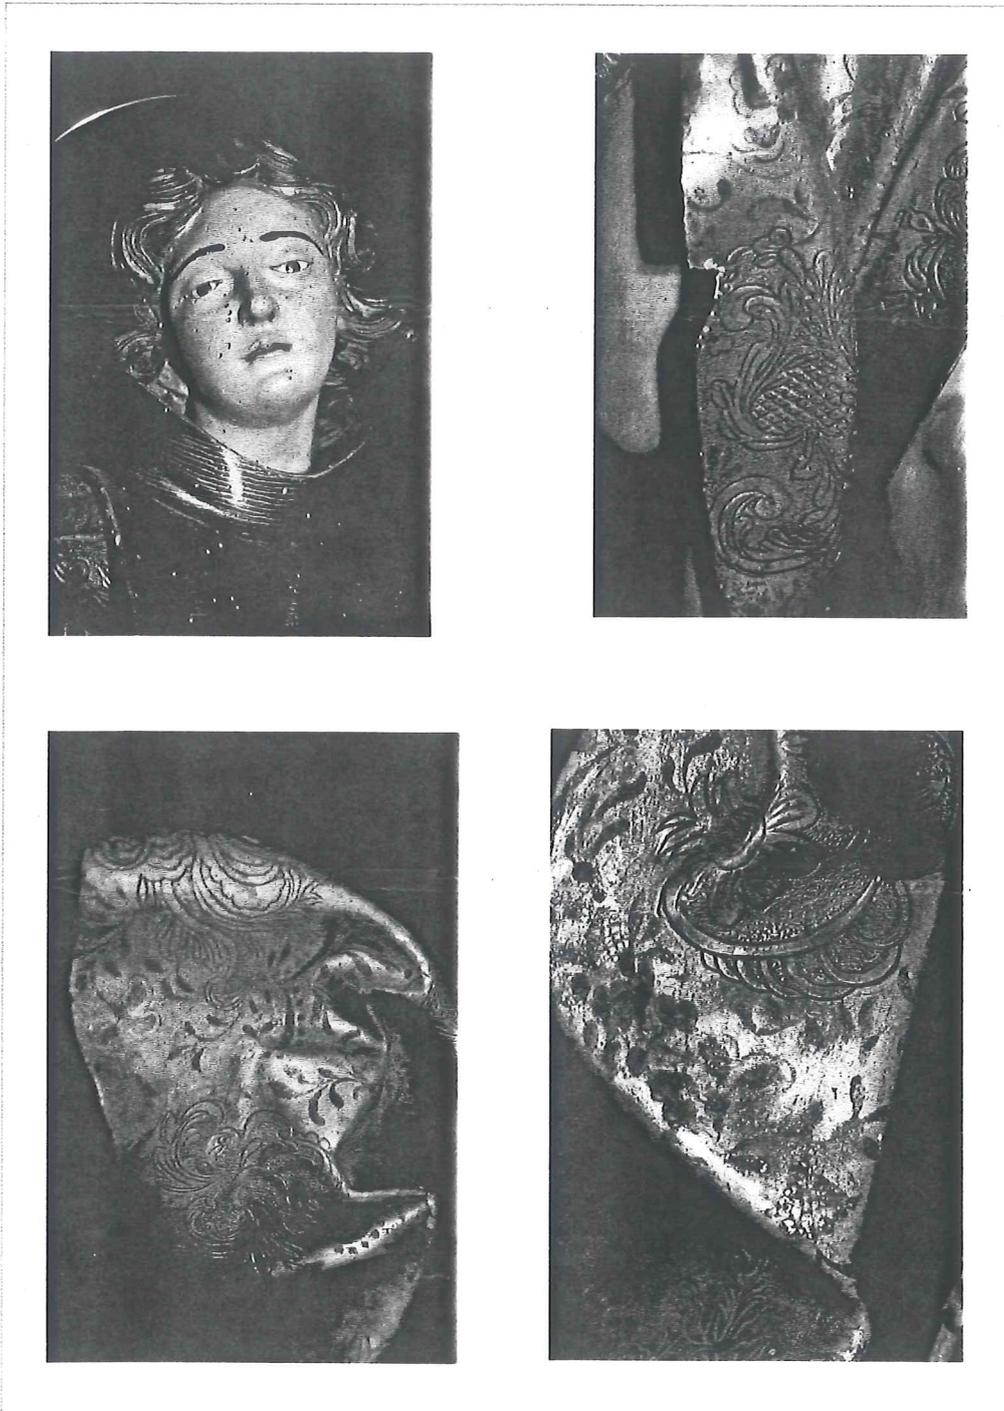
FOTO Nº 7

Se observan desgastes a distintos niveles del conjunto estratigráfico en las zonas de rozamiento de los elementos iconográficos y en las zonas donde es más accesible a las tareas de limpieza (nube y alas).

A través de las pérdidas del estrato de la policromía actual es posible apreciar otra policromía subyacente, la extensión de la misma así como el número de estas que pudiese haber, no se podrá determinar hasta realizar un estudio de correspondencia policroma utilizando los medios técnicos y analíticos adecuados.

Es patente que la realización del estofado actual está realizado sobre uno subyacente cuyo relieve y motivos son apreciables a simple vista con luz rasante, y en las lagunas producidas por los desprendimientos de este último estrato

ESTADO DE CONSERVACIÓN: DETALLE DE LA POLICROMÍA Y ESTOFADOS, CON DESGASTES, REPINTES Y SUPERPOSICIONES

Eliminación de los repintes.

Reintegración cromática de las lagunas de policromía con técnica reversible (acuarelas y/o pigmentos al barniz) y criterio de diferenciación.
