**MEMORIA FINAL DE  
INTERVENCIÓN  
SANTIAGO APÓSTOL  
PILAS**  
Abril 2009

**INTERVENCIÓN SANTIAGO. PARROQUIA DE PILAS. SEVILLA.  
MEMORIA FINAL DE INTERVENCIÓN**

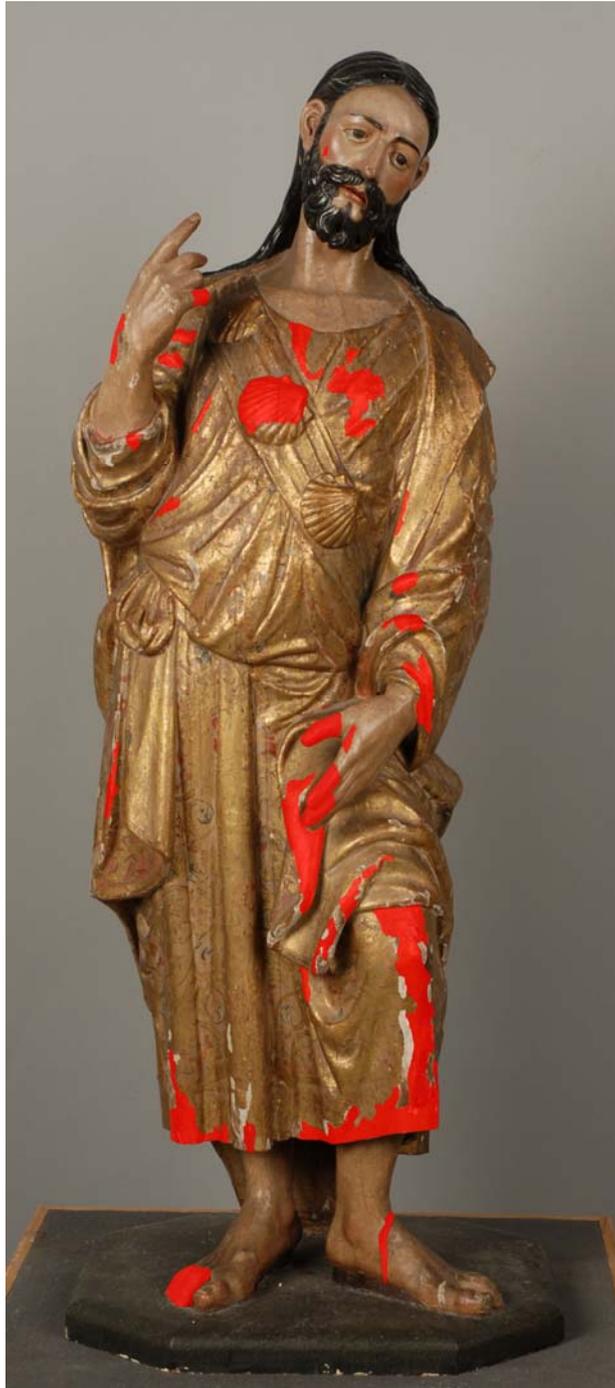
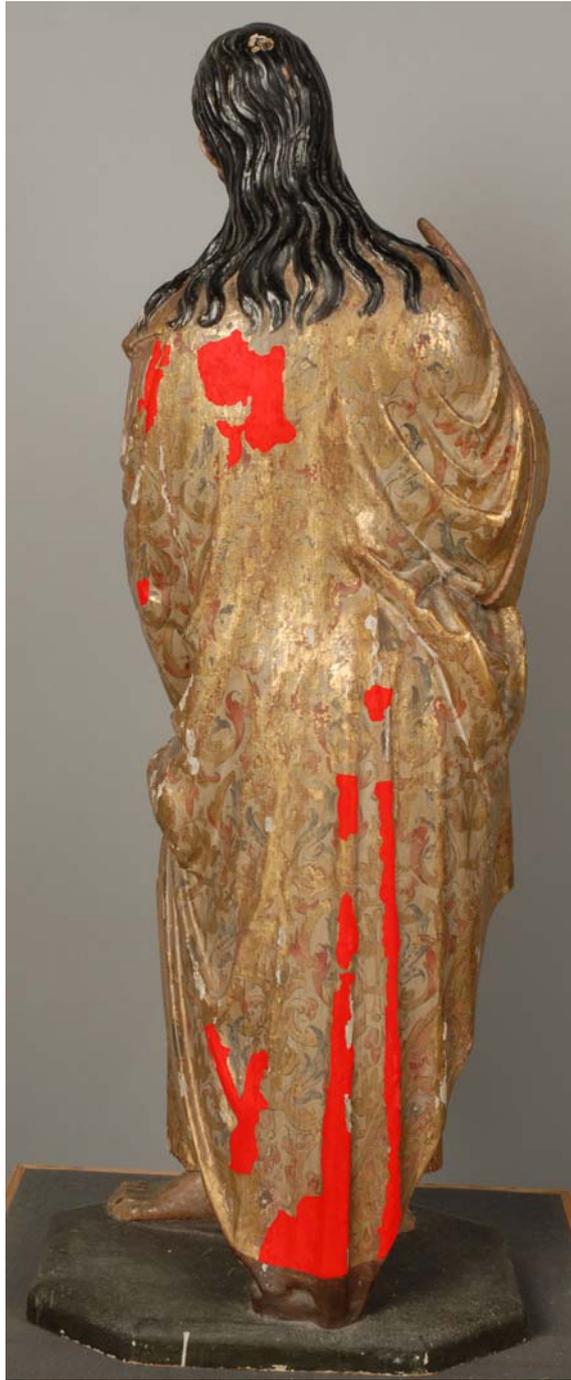
**Fig. 8** : Vista frontal de la Imagen. Zonas reintegradas en la ultima restauración.

**Fig. 9** : Vista trasera de la Imagen. Zonas reintegradas en la ultima restauración.

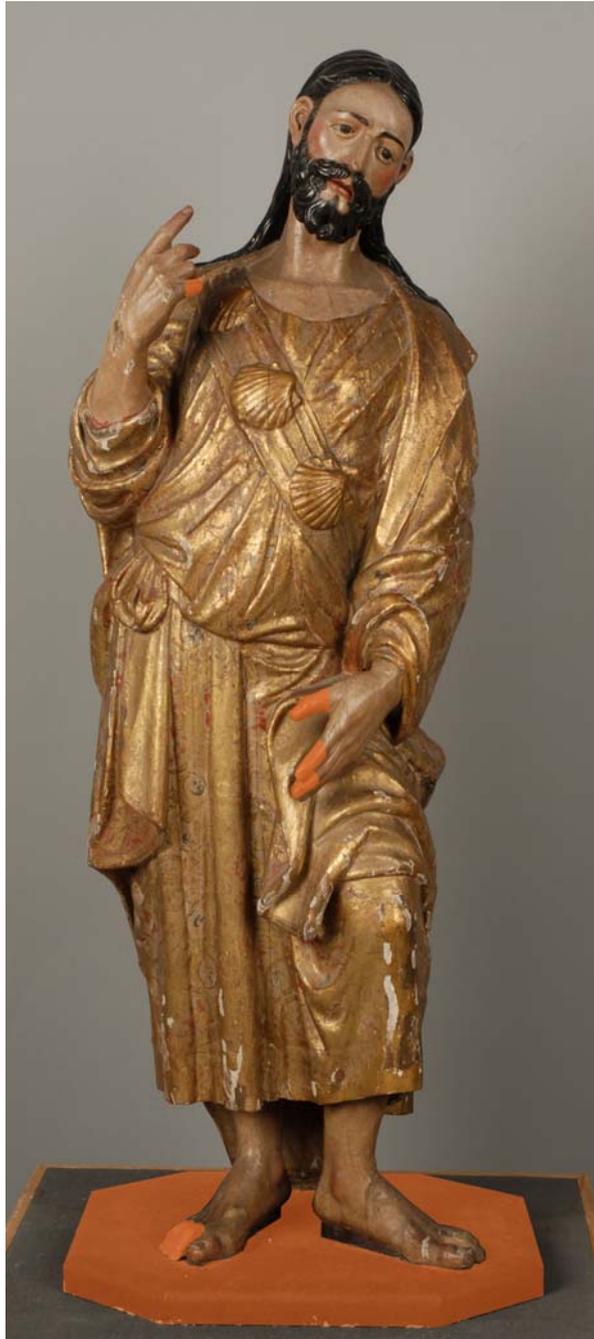
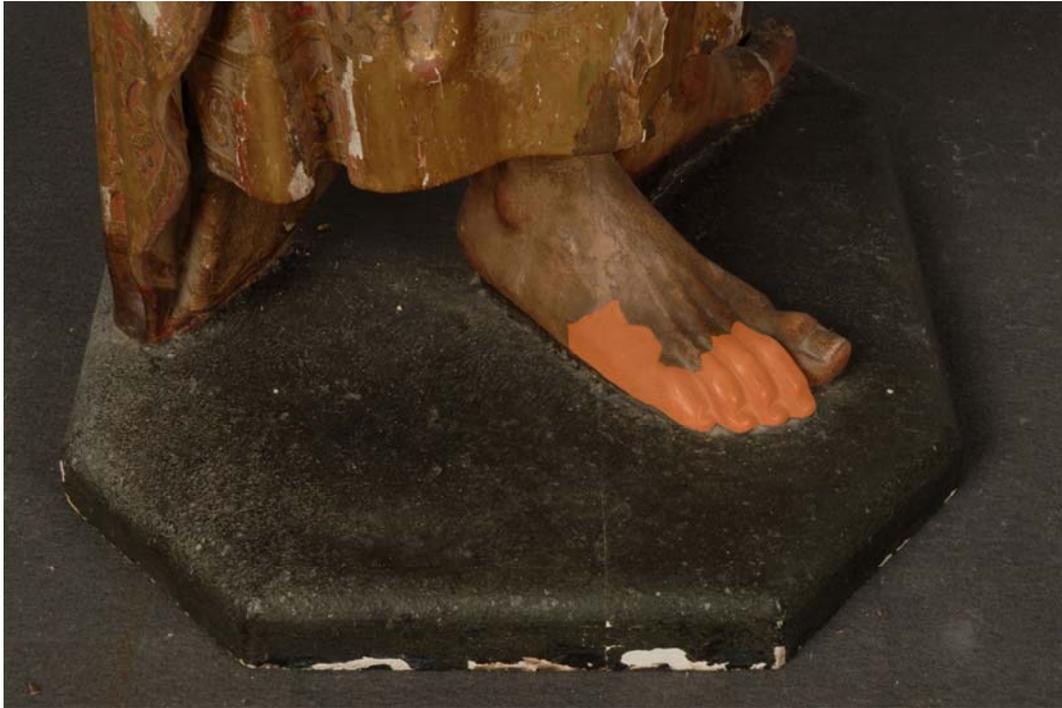
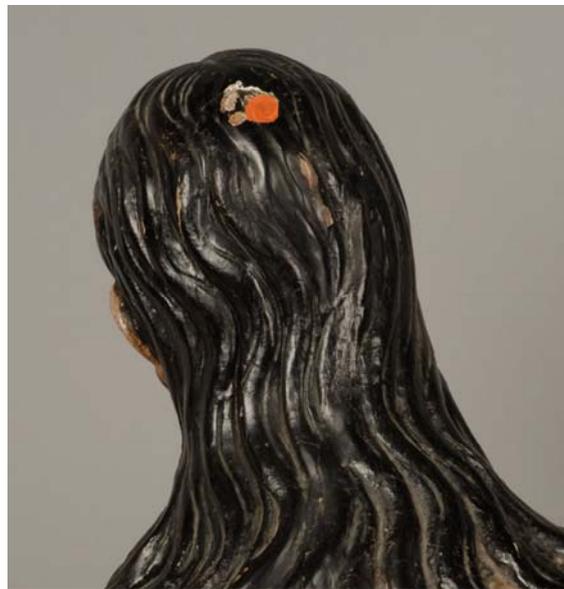
**Fig. 10:** Vista frontal de la Imagen. Añadidos de soporte en la última restauración.

**Fig. 11:** Detalle de la Imagen. Pie derecho. Añadidos de soporte en la última restauración.

**Fig. 12:** Detalle de la Imagen. Reverso de la cabeza. Pieza añadida en la última restauración.

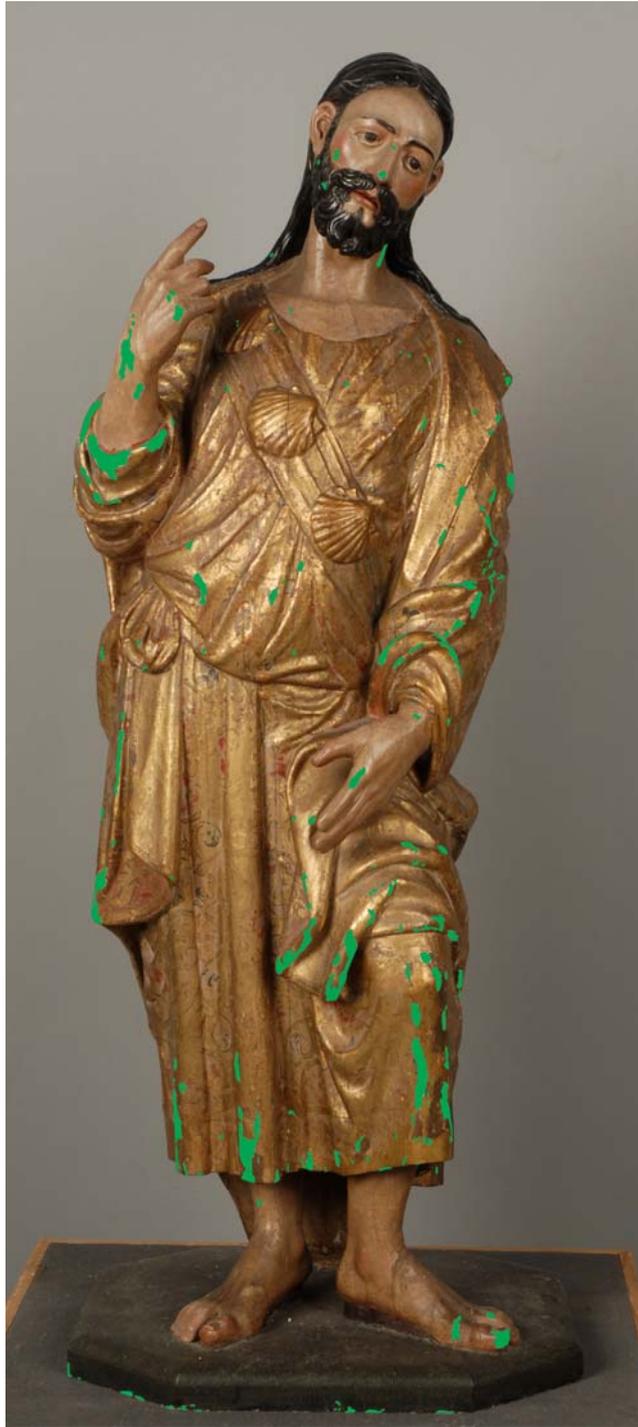
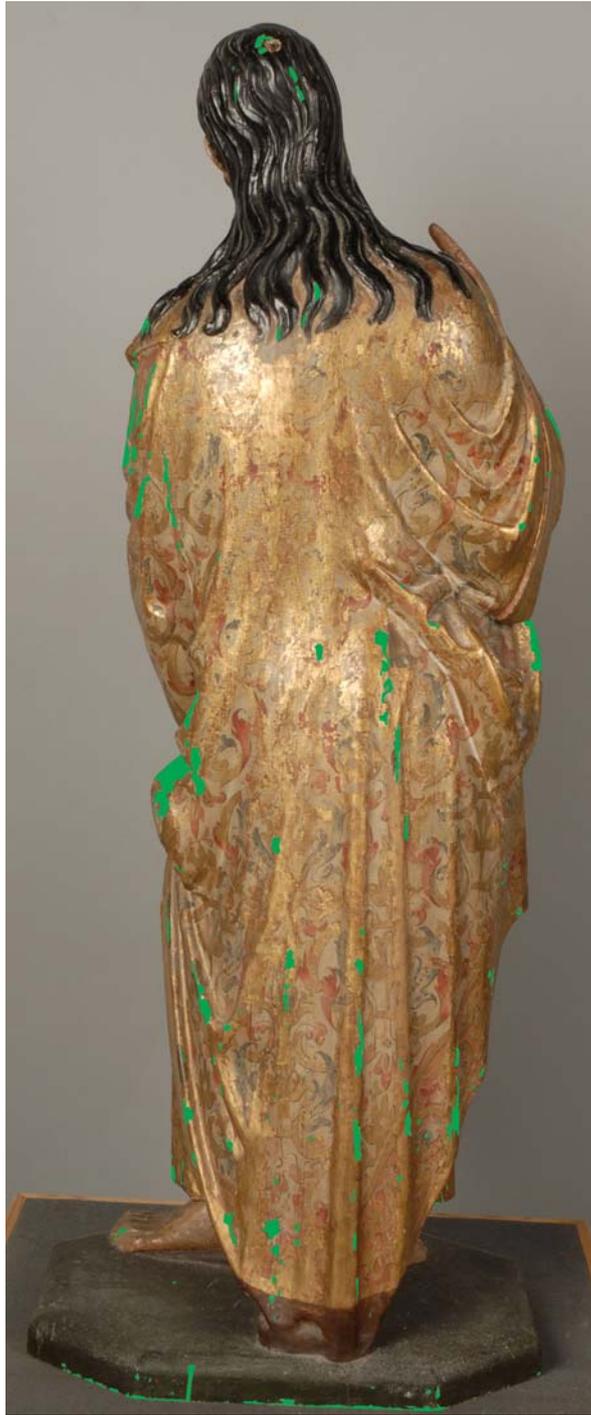
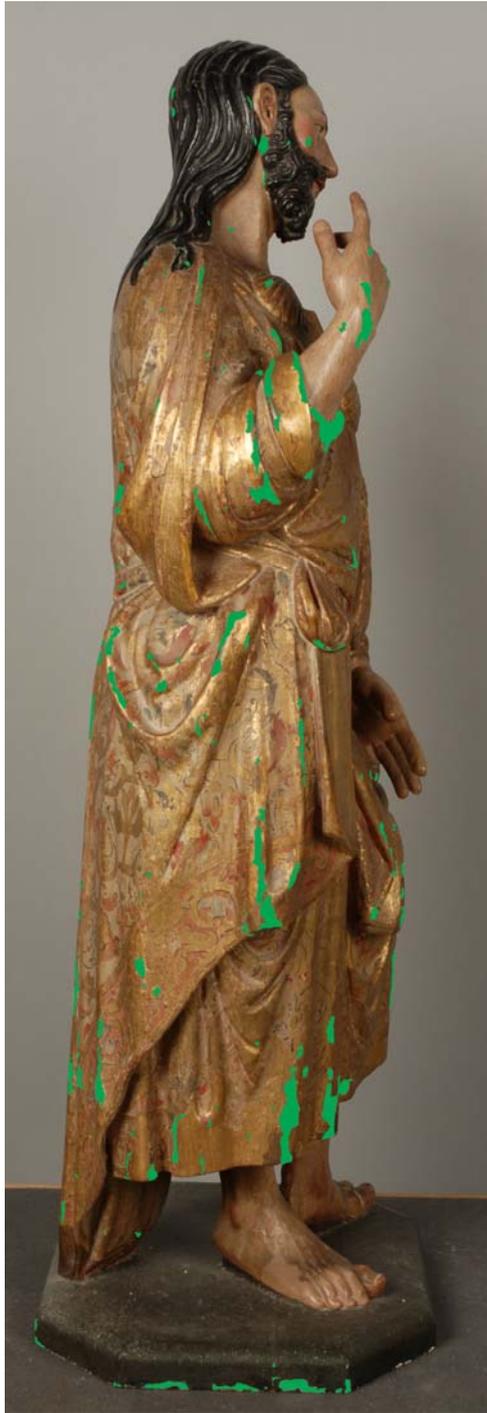
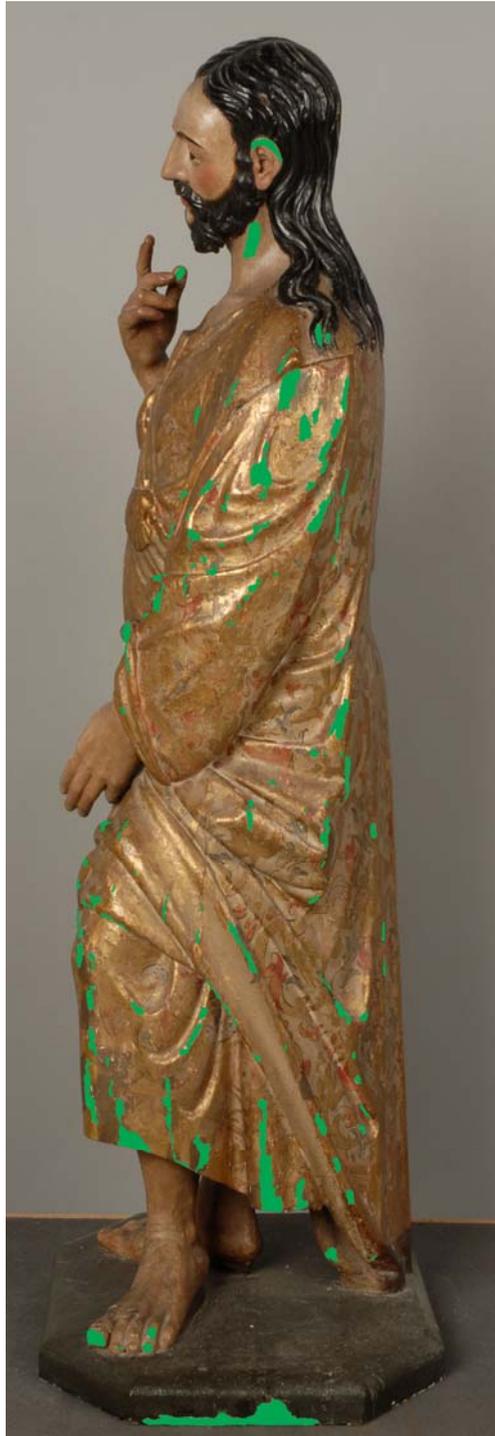
**Fig. 13:** Vista frontal de la Imagen. Perdidas de preparación.

**Fig. 14:** Vista trasera de la Imagen. Perdidas de preparación.

**Fig. 15:** Perfil derecho de la Imagen. Perdidas de preparación.

**Fig. 16:** Perfil izquierdo de la Imagen. Perdidas de preparación.

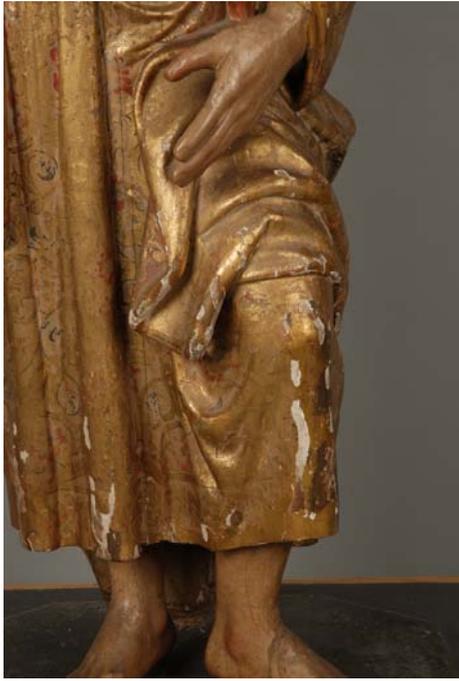
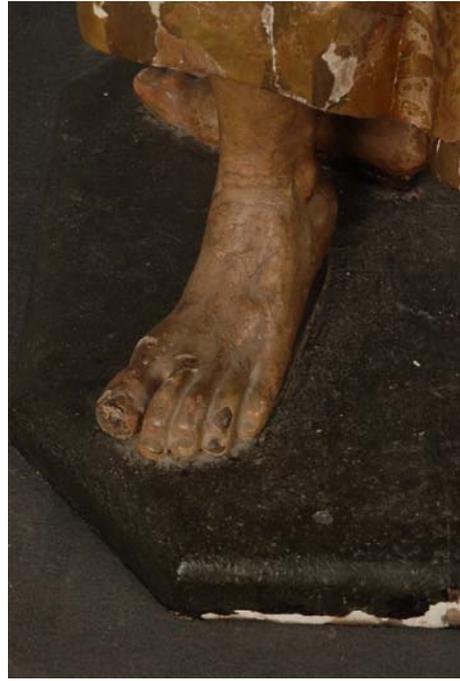
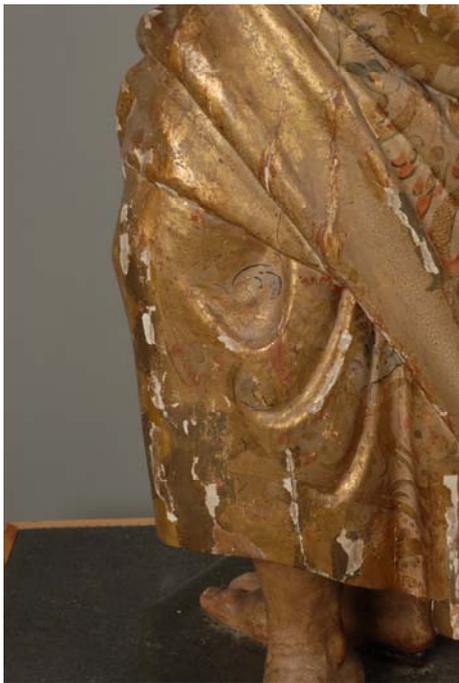
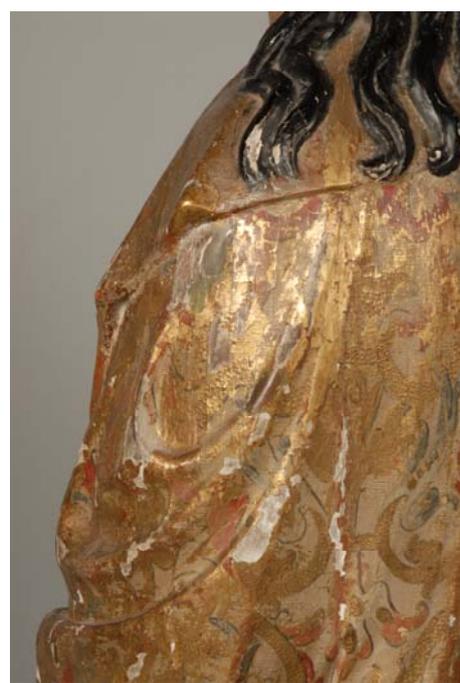
La pérdida de adherencia puede ser debida a la cristalización de las colas en el estuco y a golpes y rozamientos. También hay un factor importante como sería el grosor del estuco y que facilita su fractura y por tanto su pérdida de adherencia. A estas pequeñas alteraciones se observan zonas de craquelado reticular.

**Fig. 17, 18, 19 y 20:** Detalles de pérdidas de la preparación en la Imagen.

Se han estucado las lagunas y pequeñas grietas con sulfato cálcico y cola. Se han enrasado y lijado convenientemente con lijas de diferentes durezas hasta dejar una superficie suave.

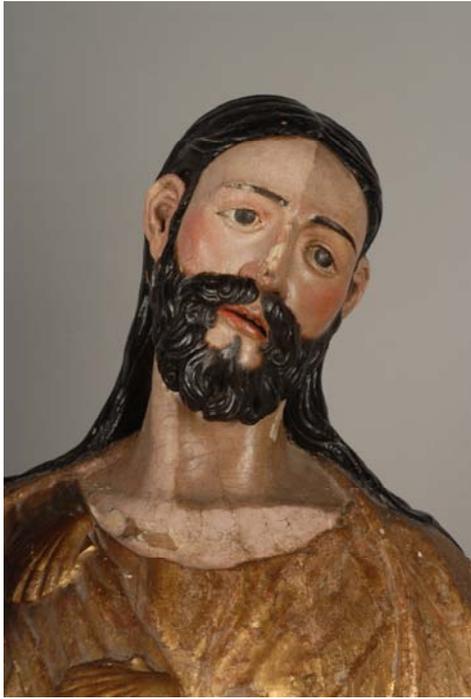
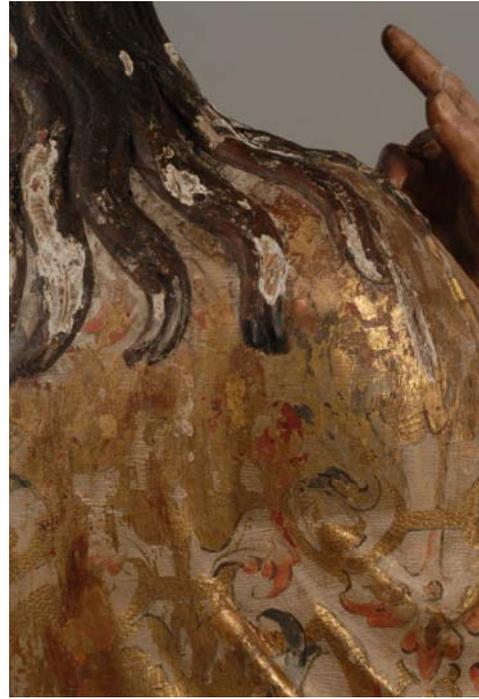
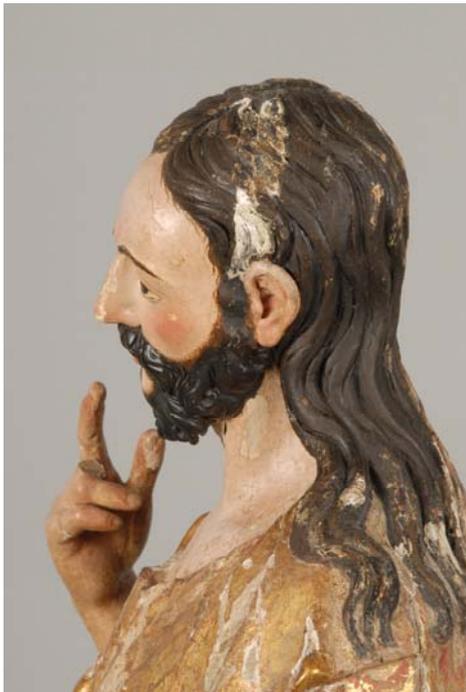
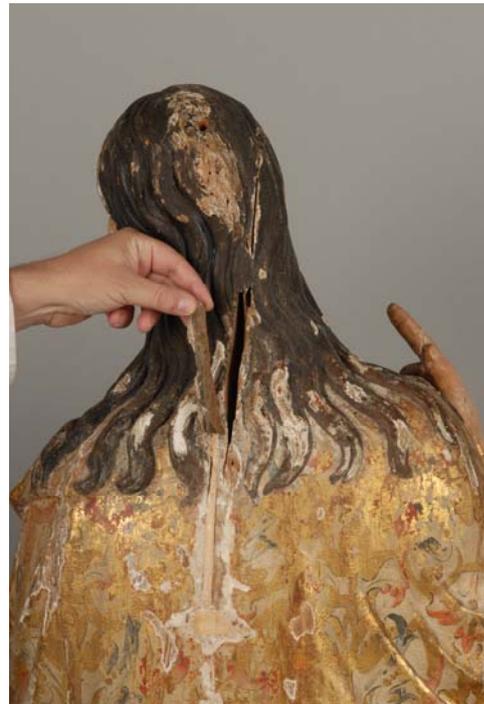
**Fig. 22,23,24 y25:** Detalles del proceso de limpieza en la obra, donde se pueden observar también los añadidos de soporte realizados en anteriores intervenciones.

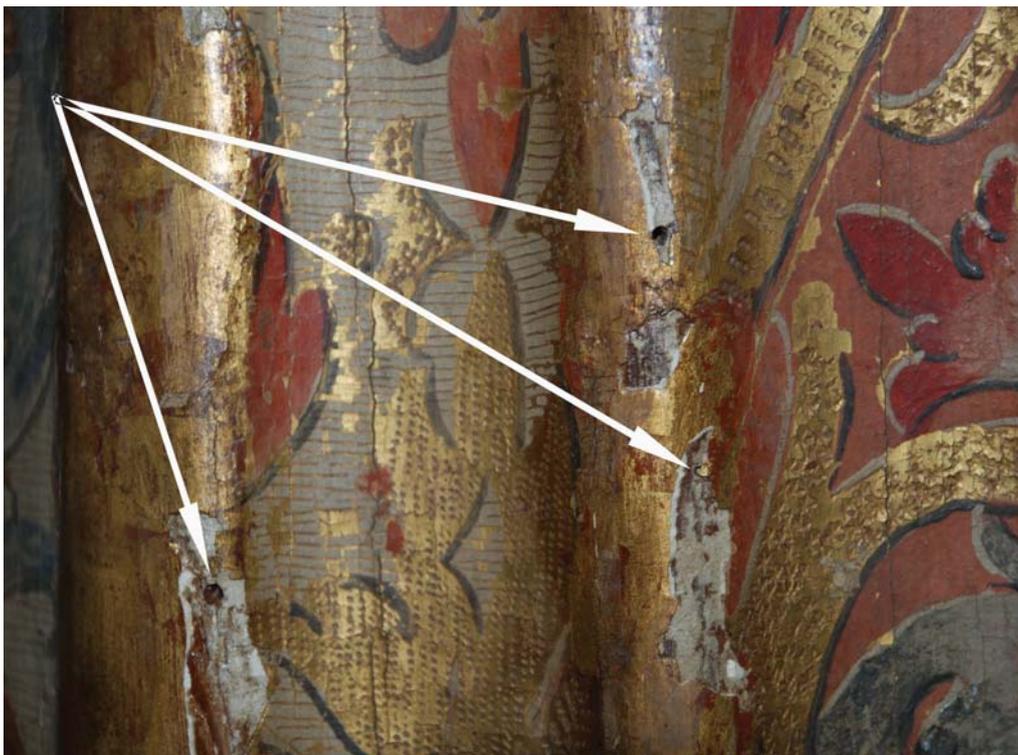
La obra en estudio presenta varias galerías y orificios de salida característicos de insectos xilófagos. Dichos orificios son de sección circular y su diámetro oscila entre 2 y 4 mm (Fig. 1).

Figura 1. Orificios de salida de insectos xilófagos (Foto: Víctor Menguiano).

El tamaño y la forma de los orificios de salida indican que el grupo de insectos implicado es el de los Anóbidos (Orden Coleoptera, Familia Anobiidae), y los élitros encontrados permiten identificar la especie: *Anobium punctatum* (De Geer).

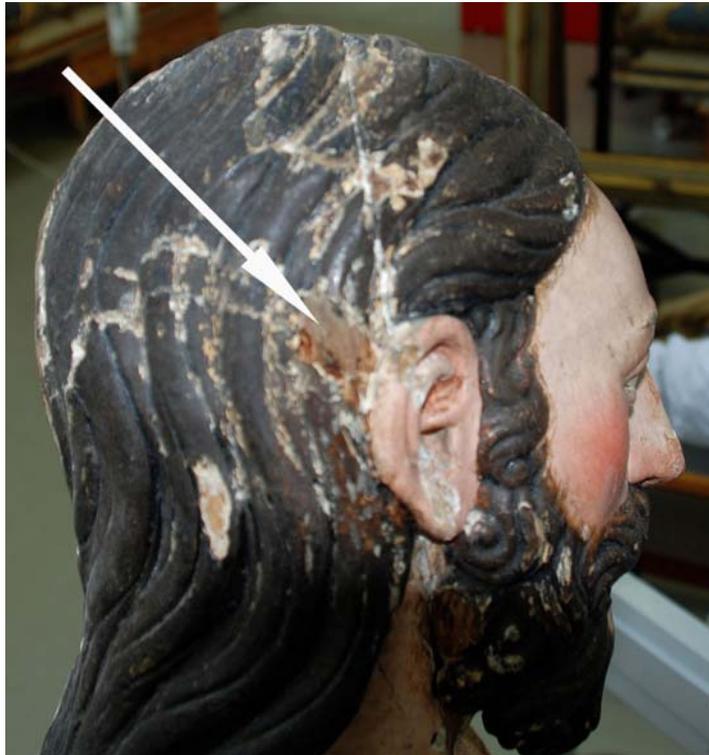
También se ha descubierto una zona muy atacada, en la unión de dos piezas, en la cabeza (Fig. 2). De esta última ha sido posible extraer muestras de carcoma (mezcla de fragmentos erosionados de madera y de excrementos producidos por las larvas de los insectos durante la formación de los túneles) así como restos de individuos adultos (Figs. 3 y 4).

Figura 2. Zona con ataque severo en la cabeza (Foto: Víctor Menguiano).

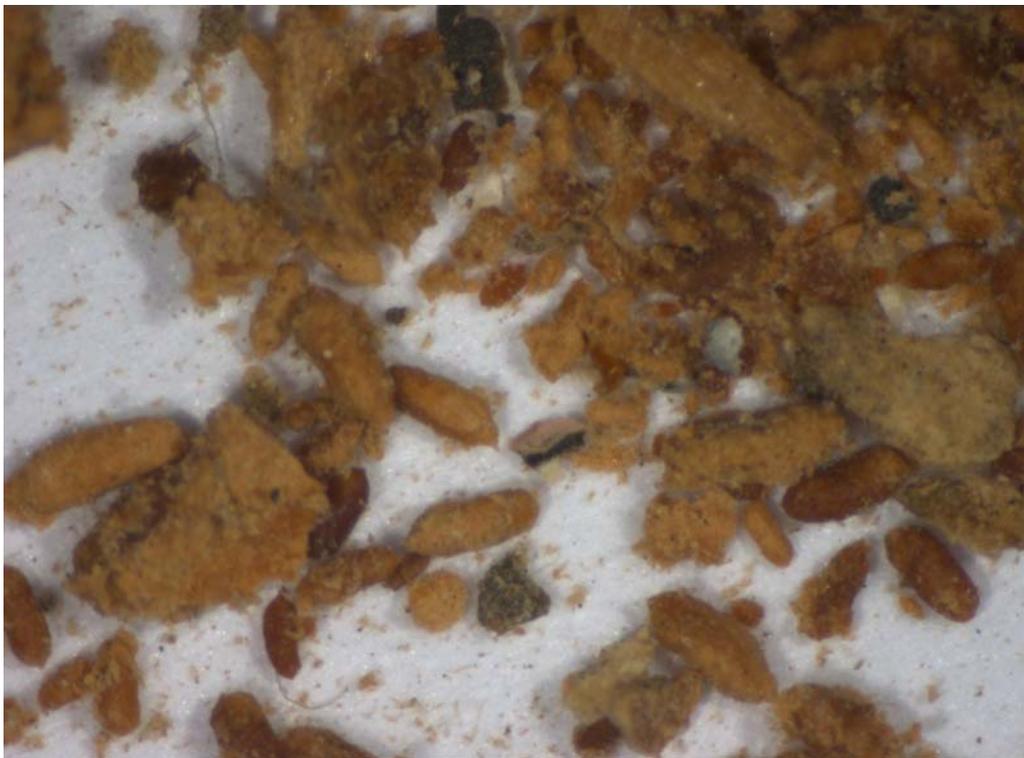
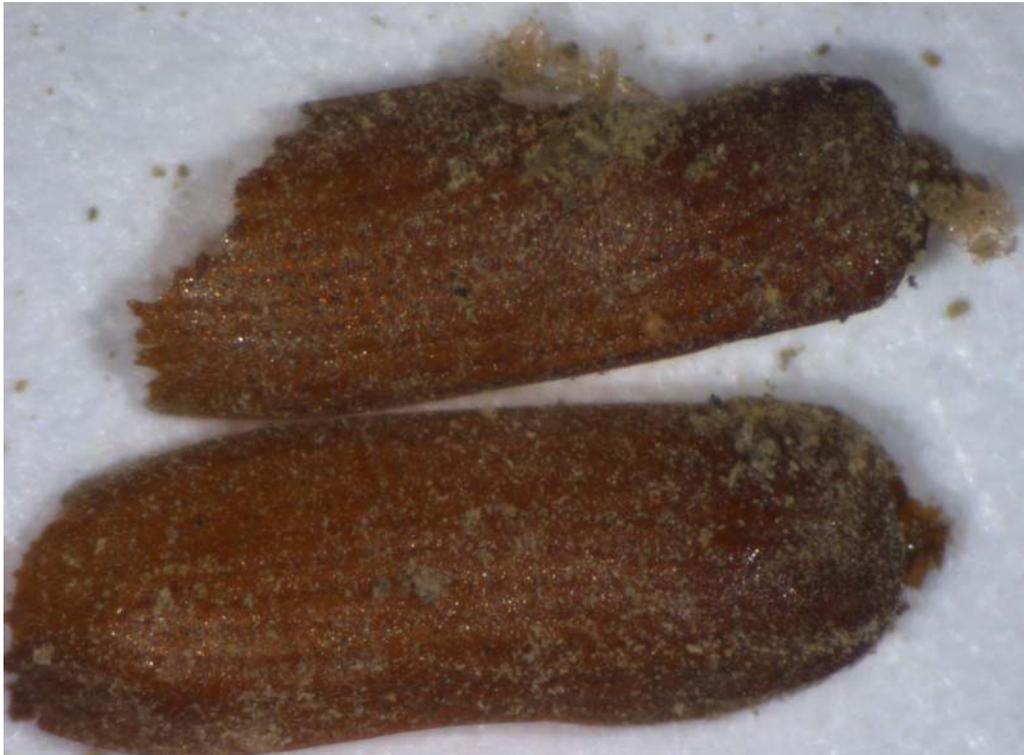
Figura 3. Carcoma extraída, a 15X. (Foto: Víctor Menguiano).

Figura 4. Elitros hallados, a 20X. (Foto: Víctor Menguiano).

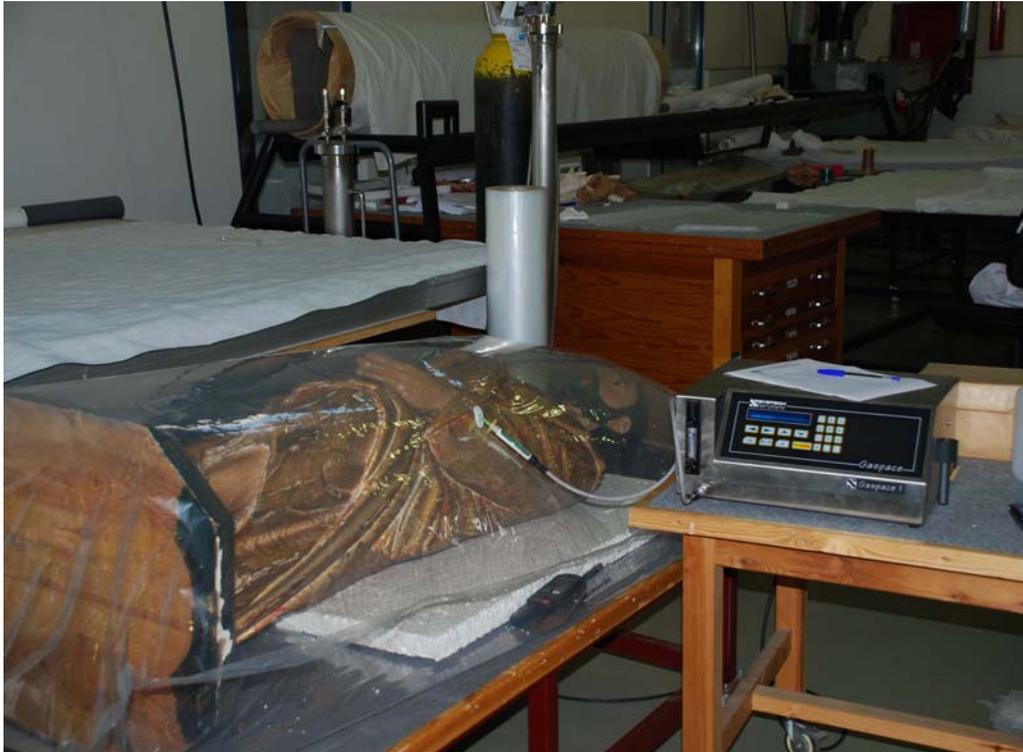
Figura 5. Tratamiento de desinsectación con gas argón (Foto: Víctor Menguiano).

El gas argón se aplica en un sistema herméticamente cerrado en cuyo interior se deposita la obra (Fig. 5).

El tratamiento descrito dio comienzo el día 8 de octubre de 2007. El flujo de argón se mantuvo hasta alcanzar una concentración de oxígeno del 0.035%, con una humedad relativa del 65% y una temperatura que osciló entre los 21.0 y los 22.7°C, condiciones de exposición en las cuales permaneció la obra durante 15 días, garantizándose así la completa eliminación de todos los organismos que pudieran estar causando el biodeterioro de la obra.
