INFORME DIAGNÓSTICO,
PROPUESTA DE EXAMEN
Y TRATAMIENTO

Santa Ana Tríplex

Iglesia del Ave María y San Luis,

Junio 2002

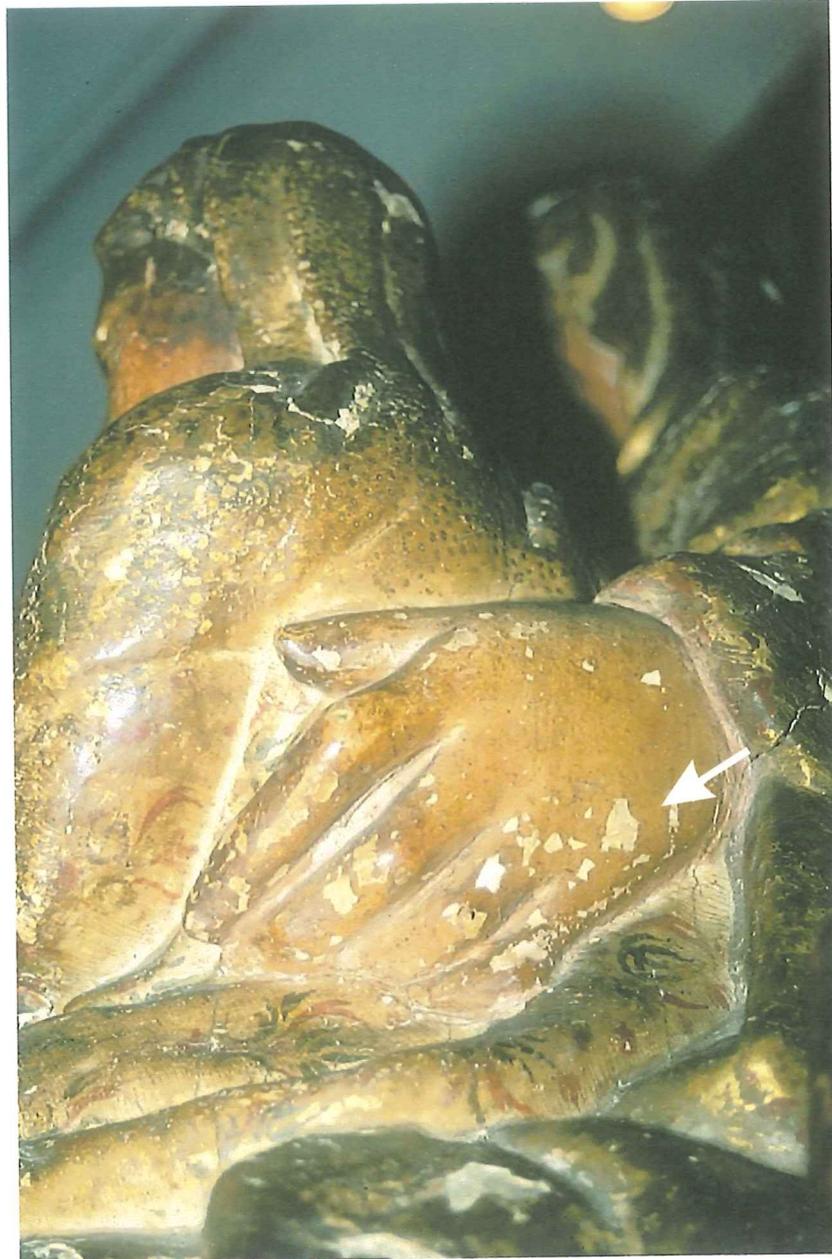
A través de los desprendimientos de policromía en la superficie de la mano se aprecia un estrato de color subyacente.

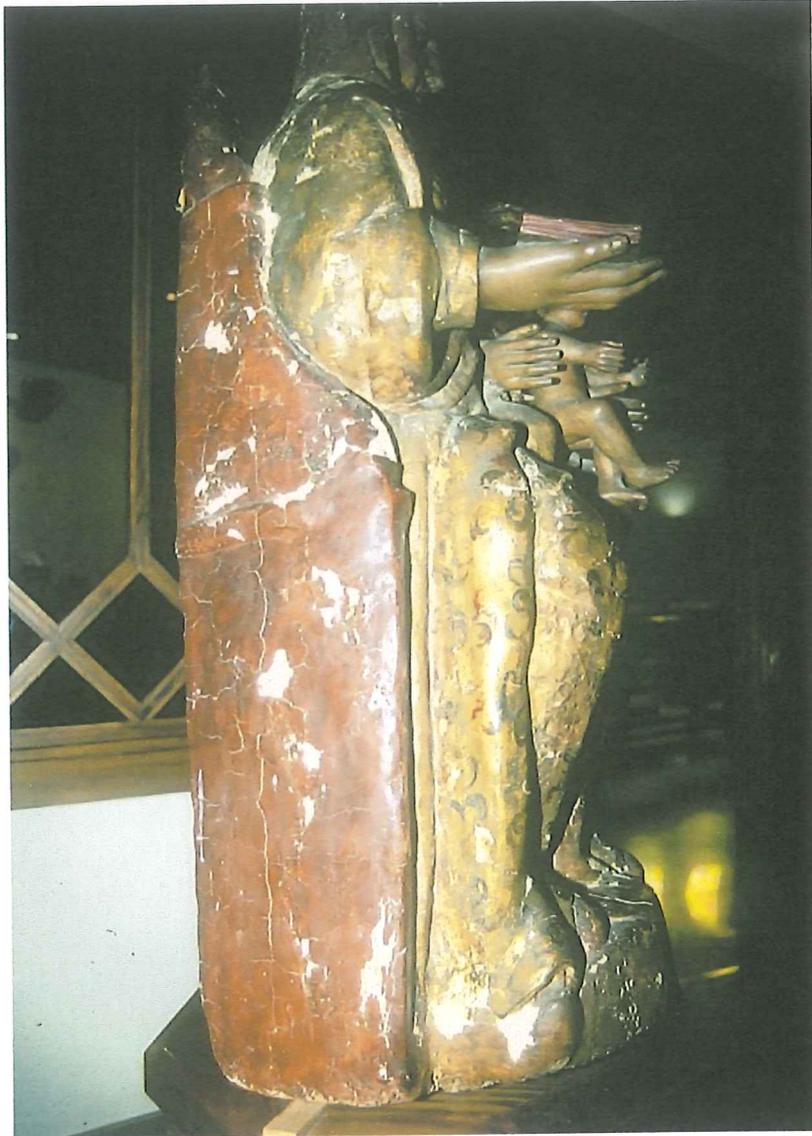
Se observa muy mala cohesión del conjunto estratigráfico. La falta de adhesión de la preparación al soporte es muy acusada de manera generalizada en toda la superficie de color, sobre todo en la zona posterior de color rojo oscuro correspondiente a la talla del sillón. En este área los problemas de adhesión se presentan entre la preparación y el soporte, manifestándose con numerosos abolsados y desprendimientos de los estratos de preparación y color.

Se aprecia la disposición frontal de la escultura así como el mal estado de adhesión entre las capas de policromía, preparación y soporte.

- Limpieza superficial de la escultura.
- Fijación de levantamientos y pérdidas de policromía puntuales con la aplicación de adhesivos naturales.
- Realización de un estudio de correspondencia policroma con el fin de determinar con la mayor exactitud posible el número de estratos sobre el soporte y el orden y la originalidad de los mismos.

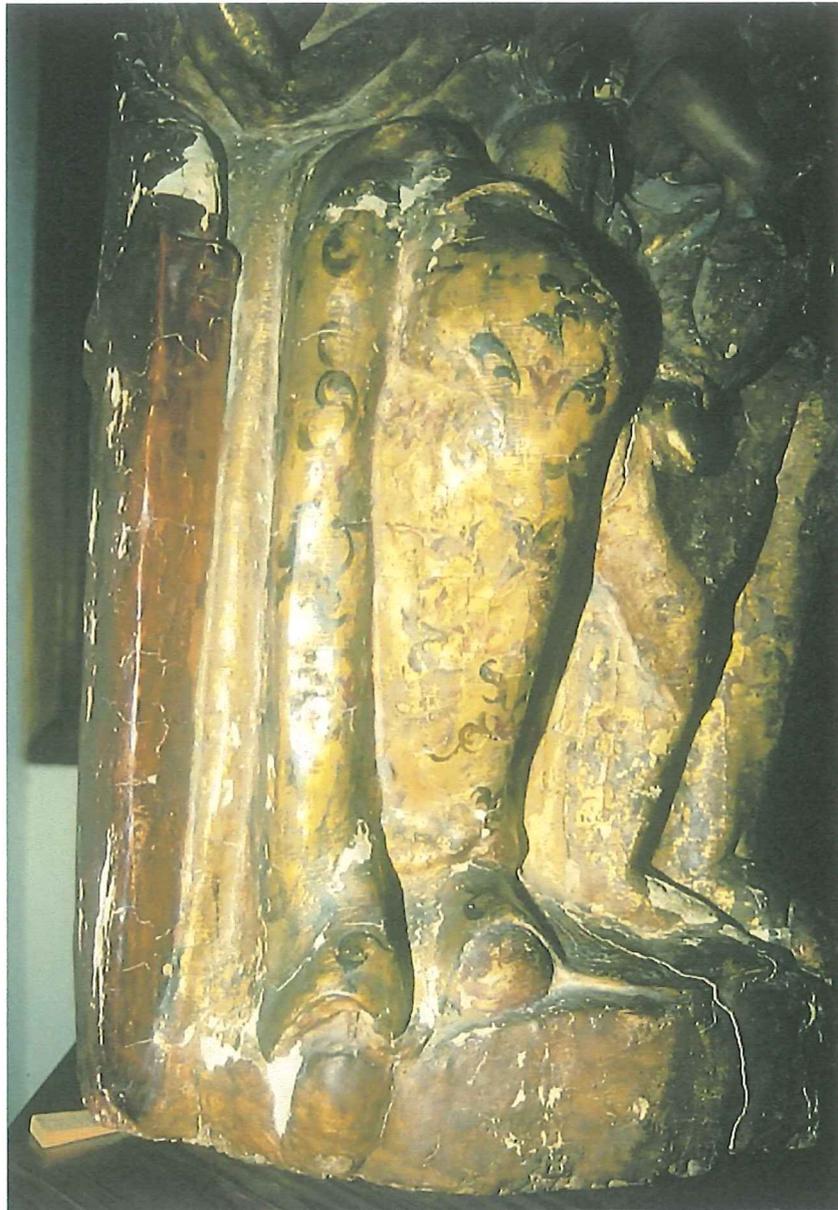
El color que presenta la superficie policroma en las carnaduras es el de un marrón oscuro que no es original y puede deberse a un betún o pátina aplicada sobre otra capa de color. La textura en estas zonas es empastada.

Además de otras alteraciones, en la fotografía destaca la capa oscura amarillenta que recubre la superficie de la imagen.
