INFORME DIAGNÓSTICO Y PROPUESTA DE INTERVENCIÓN

SAN FRANCISCO DE PAULA

Sevilla, mayo 2004

INSTITUTO ANDALUZ DEL PATRIMONIO HISTÓRICO Centro de Intervención en el Patrimonio Histórico

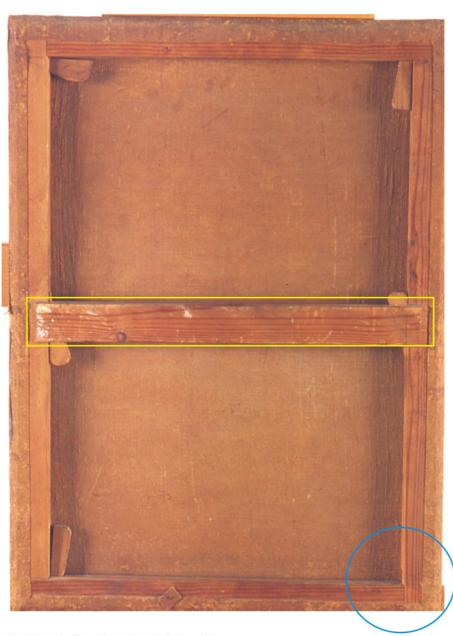
## ALTERACIONES DEL BASTIDOR

Las alteraciones que presenta el bastidor son de poca importancia, son las propias del envejecimiento de la madera que se presenta actualmente muy seca.

Con toda probabilidad las caras exteriores de los listones donde se sitúan los clavos que sujetan los lienzos al bastidor, presenten algunas fisuras y agujeros erosionados por la oxidación de las tachuelas actuales y de otras colocadas en un proceso de clavado anterior ya que se observan los orificios en el tejido del soporte original.

En el travesaño horizontal se han observado diversas manchas y roces que erosionan superficialmente la madera.

Actualmente el bastidor carece de la cuña que debería estar situada en el ángulo inferior derecho.

El estado de conservación general es aceptable ya que no se observan alteraciones importantes como faltas de soporte o roturas en los ensambles.

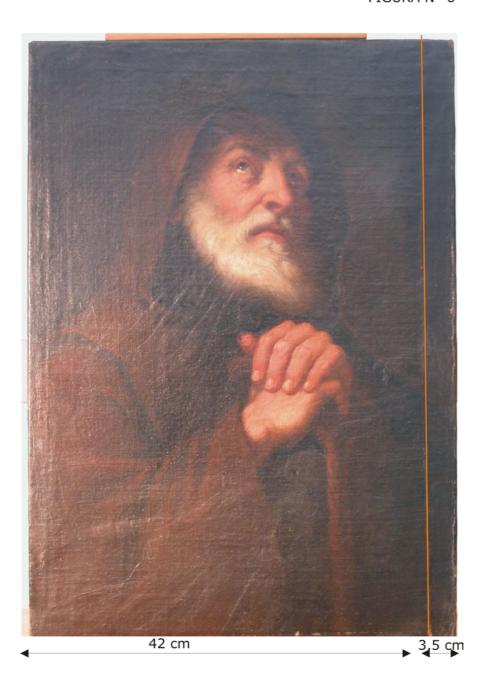
DATOS TÉCNICOS DEL SOPORTE

El soporte pictórico está constituido por dos piezas de lienzo unidas por una costura situada verticalmente en la mitad derecha del soporte. La pieza de mayor tamaño tiene una anchura de 42 cm y la menor una anchura de 3,5 cm.

COSTURA

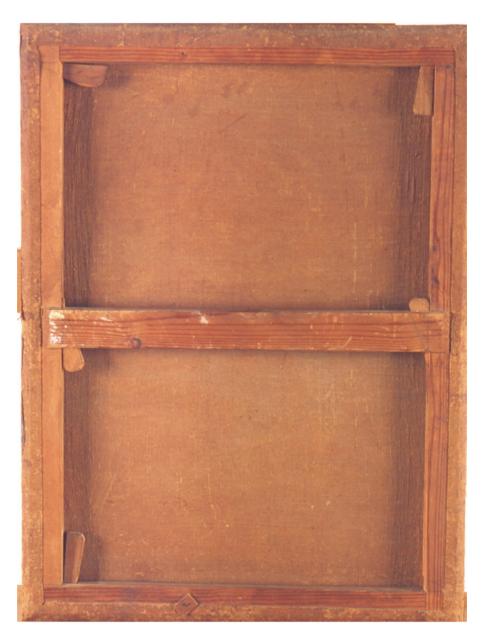
INTERVENCIONES ANTERIORES EN EL SOPORTE, REVERSO REENTELADO (Tejido visible)

El soporte original se encuentra reforzado por un reentelado producto de un antiguo trabajo de restauración realizado a la obra.

El lienzo del reentelado es de una sola pieza. El estudio analítico realizado a la muestra de fibras ha dado como resultado que el lienzo del reentelado también es de lino. Este tejido es algo más grueso que el del soporte original, su armadura es de tafetán simple y presenta menor cantidad de hilos en trama y urdimbre, siendo su densidad de 11X11 hilos por cm cuadrado.

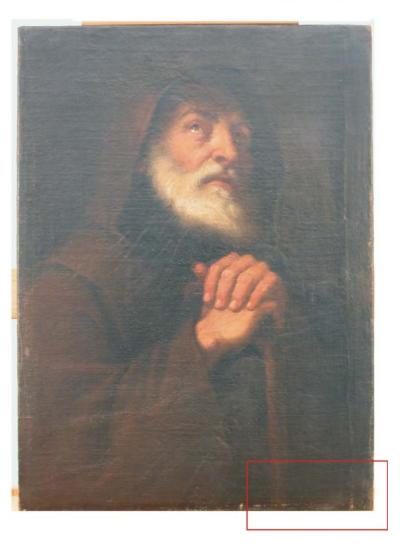
ALTERACIONES DEL SOPORTE. APERTURA DE LA COSTURA CON VISIÓN DE LAS PUNTADAS

En cuanto a las condiciones de conservación de la costura que une las dos piezas de tejido original, se encuentra separada en un fragmento de unos 3 cm, situado en la zona baja , dejando a la vista el hilo de unión que aparece suelto en varias puntadas.

Es extraño que un formato tan pequeño presente costura. Este dato unido al recorte de los bordes significa que la obra está realizada sobre un fragmento de un cuadro de mayor formato. Este formato no puede ser muy grande ya que las figuras de las composiciones pictóricas de las capas inferiores estudiadas en la radiografía no son de grandes proporciones.

El soporte no precisa intervención. Al no tener acceso al reverso del tejido original no es posible el arreglo del deterioro que ha sufrido la costura Solo se pueden fijar los hilos para que no se sigan soltando, mediante unos puntos de adhesivo.

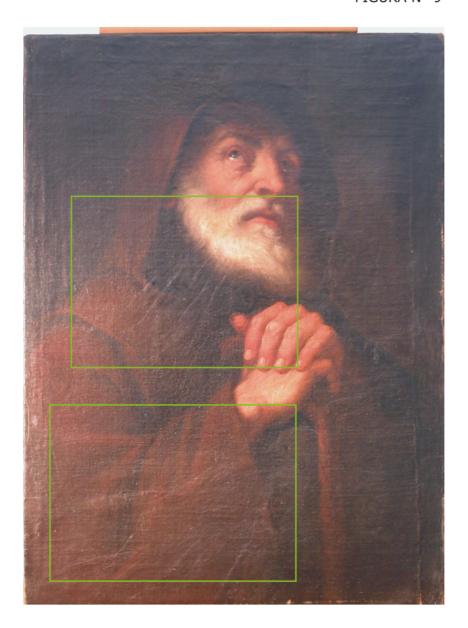
DATOS TÉCNICOS DE LA CAPA PICTÓRICA.IMAGEN CON LUZ TANGENCIAL.

La textura de las pinturas subyacentes pueden apreciarse visualmente y en las fotografías con luz rasante. Las pinceladas de la ejecución pictórica de una de las pintura (Virgen del Carmen), son muy gruesas ya que llevan una gran carga de blanco de plomo para la ejecución de los tonos claros. Se puede seguir con facilidad la dirección del las pinceladas que forman el manto, las manos y piernas del Niño, etc.

Texturas de las pinturas subyacentes

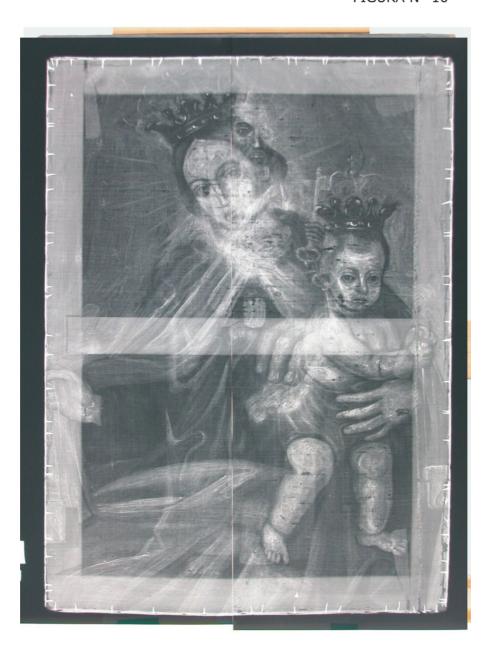
RADIOGRAFÍA. SUPERPOSICIÓN DE LAS TRES PINTURAS

L os exámenes técnicos efectuados avalaron de forma científica esta primera apreciación. El estudio radiográfico nos muestra con claridad la superposición de las tres capas. En estas imágines se diferencian las formas de las tres pinturas a través del estudio de las zonas pintadas con tonos claros ya que los pigmentos utilizados presentan contraste radiográfico. No se pueden delimitar con exactitud aquellas áreas pintadas con colores ejecutados con tierras o con negro ya que estos materiales no presentan contraste.

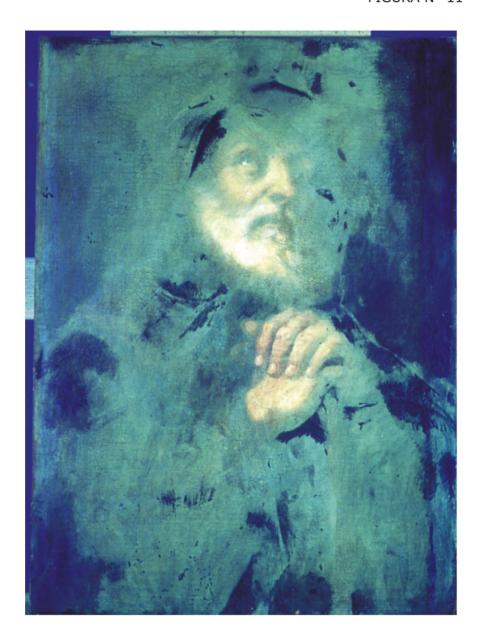
INTERVENCIONES ANTERIORES EN LA CAPA PICTÓRICA. IMAGEN CON LUZ ULTRAVIOLETA

Como se puede apreciar en la fotografía realizada con luz ultravioleta los repintes oleosos superficiales son muy numerosos y evidentes y se presentan perfectamente localizados como manchas negras sobre el barniz. En la zona lateral derecha coincidiendo con los deterioros existentes en la costura se observan grandes repintes que la cubren a todo lo largo y se extienden hasta el borde. Otros repintes refuerzan determinadas zonas como pliegues, borde de las manos y hombro del santo.

Repintes: Manchas negras sobre el barniz

Previamente a la limpieza se harán test de solubilidad de disolventes, con microcatas de limpieza, para la determinación de las mezclas más adecuadas para la disolución de los elementos a eliminar: el barniz y los retoques cromáticos degradados.

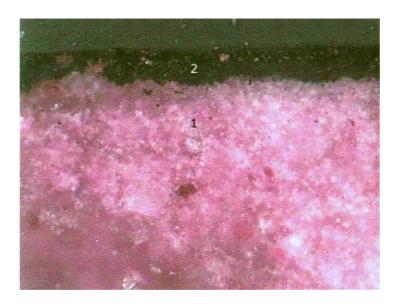
Descripción: Marrón oscuro, lateral central

- 1) Capa de preparación blanquecina compuesta por sulfato cálcico y cola animal. El espesor medido es superior a 410  $\mu\mbox{.}$
- 2) Capa de color marrón compuesta por blanco de plomo, tierras pardas, carbón y bermellón. Su espesor oscila entre 25 y 40  $\mu$ .

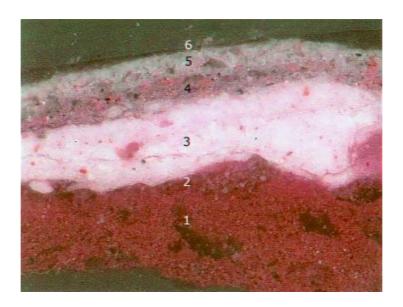
Descripción: Blanquecino, barba, zona de luz

- 1) Capa de preparación rojiza compuesta por blanco de plomo, tierras y calcita. Tiene un espesor superior a 125  $\mu$ .
- 2) Capa de color terroso compuesto por blanco de plomo, calcita y tierras. Su espesor oscila entre 5 y 20  $\mu$ .
- 3) Capa de color rosado pálido compuesta por blanco de plomo, bermellón y tierra roja u ocre. Su espesor oscila entre 45 y 75 μ.
- 4) Capa de color grisáceo compuesta por blanco de plomo, blanco fijo, bermellón, tierras y carbón. Su espesor oscila entre 10 y 20  $\mu$ .
- 5) Capa de color blanco grisáceo compuesta por blanco de plomo, blanco fijo (barita), carbón, tierras y bermellón. Su espesor oscila entre 10 y 15  $\mu$ .
- 6) Capa pardusca de naturaleza orgánica. Tiene un espesor inferior a 5  $\mu$ .

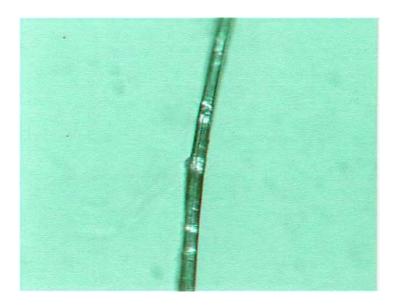
Descripción: Tejido original

Las fibras identificadas son de lino. En la imagen se observa la apariencia longitudinal de una fibra al microscopio óptico con luz trasmitida polarizada y con nicoles cruzados.
