INFORME DIAGNÓSTICO Y PROPUESTA DE INTERVENCIÓN

**CONSERVACIÓN Y RESTAURACIÓN DE ELEMENTOS  
CERÁMICOS. ZÓCALO CERÁMICO Y PAÑO CORAZÓN  
DE JESÚS. PALACIO DE SAN TELMO (SEVILLA)**

ABRIL 2005

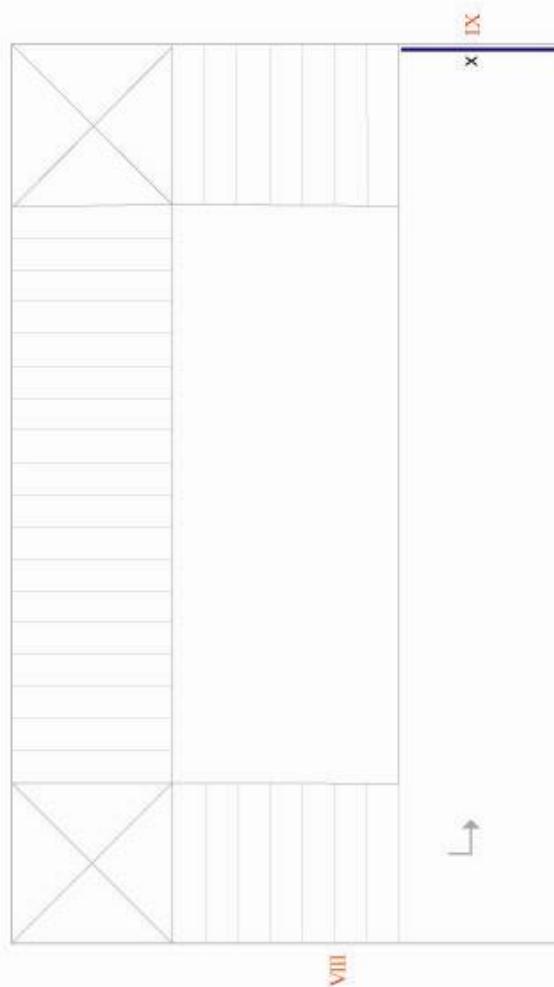
Figura 1.3

ZONA A: ESCALERA SEMINARIO MAYOR  
ESQUEMA PLANTA ÚLTIMO TRAMO  
— Localización de paños cerámicos  
— Localización de paramentos
