El presente documento redacta el "*INFORME DIAGNÓSTICO Y PROPUESTA DE INTERVENCIÓN*" de la obra "Estandarte Franciscano" encontrado durante las obras de intervención en el inmueble, en unas dependencias anexas a la Iglesia, del Palacio de San Telmo de Sevilla, desconociéndose su procedencia y propietario original.

## **"INFORME DIAGNÓSTICO Y PROPUESTA DE INTERVENCIÓN"**

Nº REGISTRO: T-106

1.1. TÍTULO U OBJETO: Estandarte franciscano.

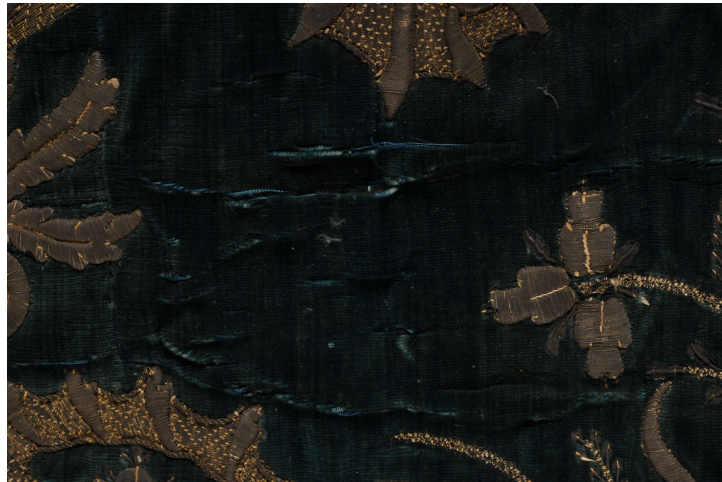
Fig. 3.2.1.

Existen diferentes roturas localizadas en toda la superpie de la obra, en zonas donde no aparecen bordados (Fig.3.2.1.).

En la mitad superior aparecen otros rotos coincidiendo con el borde del armazón metálico, por el roce con éste con el tejido, sobre todo en los extremos.

En el vértice de los picos presenta una pequeña rotura, con hilos sueltos debido a la movilidad de los dos picos.

ROTURAS DEL TEJIDO BASE

Se tratarán las roturas mediante punto de restauración, utilizando hilo de seda teñido convenientemente.

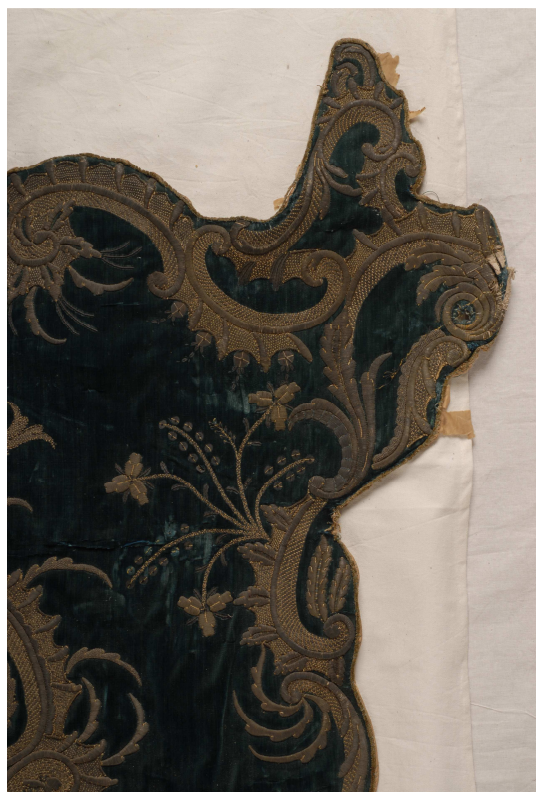
Parte del tejido base, sobre todo el tercio superior derecho y bordes, se encuentra con pérdida de los hilos de urdimbre de pelo, apareciendo la sarga de la base, provocando un mayor debilitamiento con pérdida de resistencia mecánica en algunas zonas. Este daño no se ha agravado debido a que este tejido se monta sobre la tela de refuerzo, unidas con las puntadas de seda del bordado, lo que ha servido para evitar un mayor deterioro de la pieza.

A) La pérdida de la urdimbre de pelo se extiende por diversas zonas. Las lagunas de tejido son muy escasa consideración, tanto por su tamaño como por tratarse de un daño puntual. Se corresponde con los bordes perimetrales del lado superior y del vértice de unión de los dos picos.

PERDIDAS DE TERCIOPELO

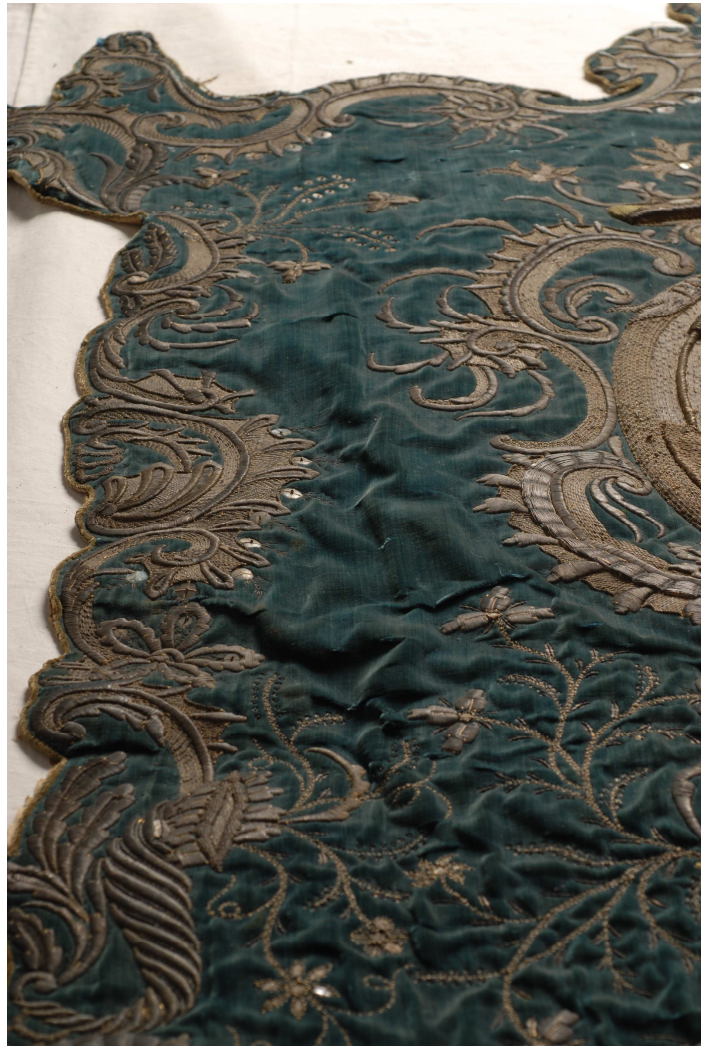
Fig. 3.2.2.

Toda la superficie del tejido base de terciopelo se encuentra deformado, con abolsamientos con respecto al tejido de refuerzo, debido a los movimientos naturales de ambas fibras (seda-lino). Asimismo produce

abolsamientos el encogimiento de la entretela una vez que ambas telas han perdido la adhesión original: el tejido base se ha deformado, por el peso de la pieza al utilizarse en vertical, y el peso de los bordados (Fig.3.2.2.).

Las deformaciones son más visibles en zonas del tejido que no se encuentra bordado, ya que éstos evitan la movilidad de la tela, siendo más consistente que ésta. En las zonas bordadas no se aprecian deformaciones importantes. El vértice de los picos, así como la crestería superior son zonas también afectadas, con deformaciones que inciden en los motivos decorativos bordados. La cartulina se encuentra rota en algunos puntos debido a este daño.

DEFORMACIONES GENERALIZADAS DEL TEJIDO BASE

Como se indicó en el apartado correspondiente, las deformaciones se deben a las diferentes tensiones entre el tejido base y entretela. Debido a la imposibilidad de la separación de ambos elementos, y por tanto, al impedimento de eliminar totalmente las deformaciones, sólo se tratarán los abolsamientos más importantes que presenta el terciopelo, siempre que sea posible, mediante humidificado con vapor frío y peso.

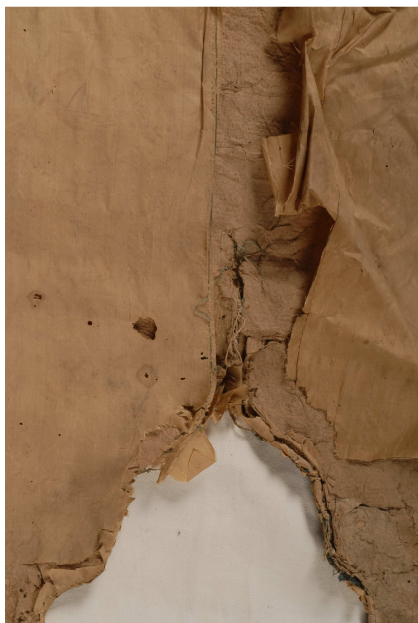
Fig. 3.2.3.

DESGARROS Y ROTURAS

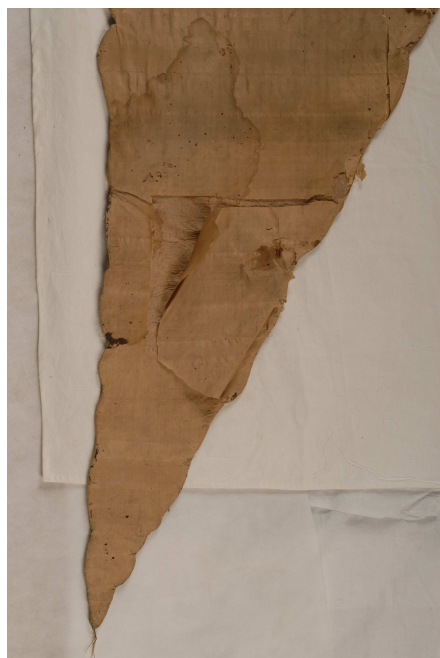
Los fragmentos que se conservan del forro presentan manchas de diferente tipología dispuestas por toda la superficie: humedad, manipulación por su funcionalidad y manchas puntuales por determinar su causa (Fig.3.2.3.).

MANCHAS

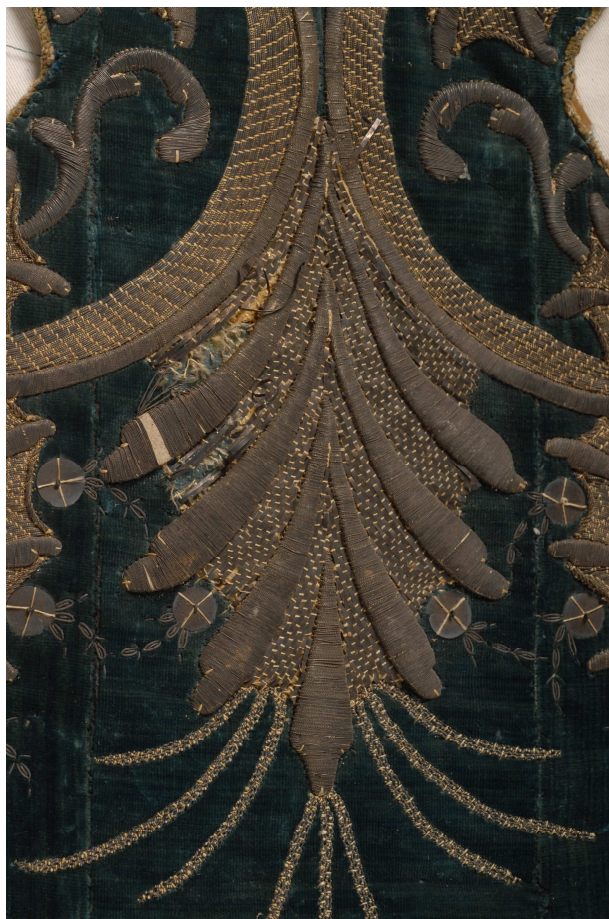
Fig. 3.2.4.

- Tejido base, correspondiente a los bordes de roturas y desgastes.
- Hilos sueltos de los elementos bordados, tanto de los hilos metálicos (por rotura y/o pérdida de las puntadas de seda), de las hojillas (por rotura de las mismas en las zonas que las fija el hilo de seda) o de elementos bordados en cartulina (Fig.3.2.4.).

HOJILLA E HILOS SUELTOS QUE DEJAN VER LA FIBRA DE RELLENO

Se llevarán a su lugar original, fijándose mediante puntadas similares a las originales, utilizando hilo de seda amarillo. Opcionalmente se podrán matizar con crepelinas las zonas que aparecen con la fibra de relleno vista, de color amarillo vivo. Esto servirán a la vez para ocultar su antiestético color con respecto al fondo, a la vez que evita la pérdida, disgregación o desgarros de estas fibras, y por consiguiente la pérdida de
