MEMORIA FINAL DE INTERVECIÓN
"ATRIBUTOS DE SAN JOSÉ". S.XVIII

PALACIO DE SAN TELMO (SEVILLA)

NOVIEMBRE 2005

MEMORIA FINAL DE INTERVENCIÓN

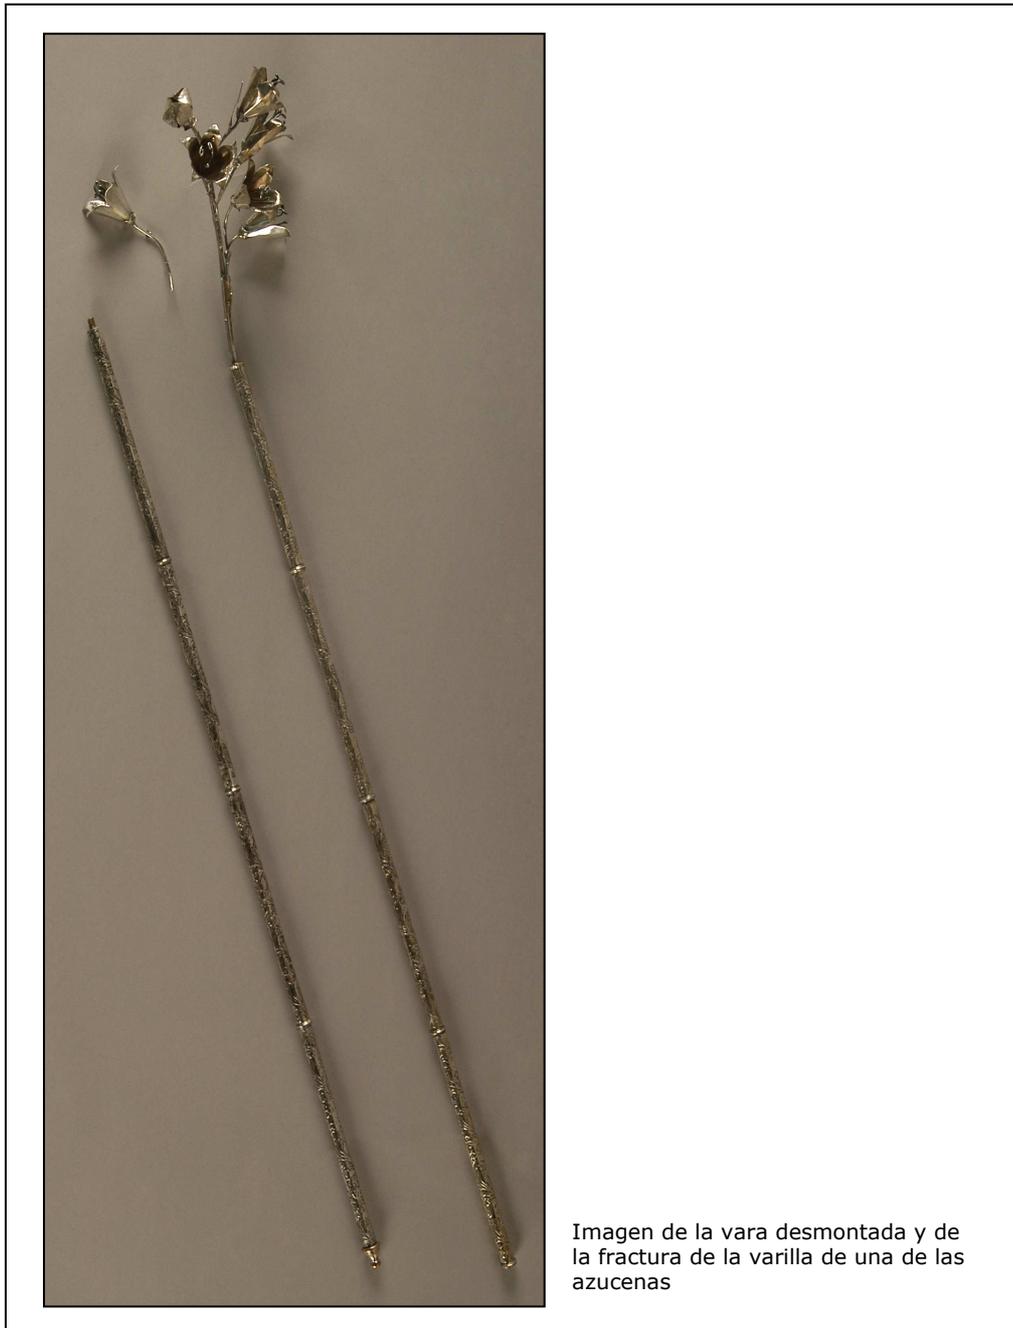
FIGURA 3.2

- La formación de sulfuros y óxidos de plata sobre toda la superficie la pieza
- La pérdida de varias hojas del ramillete de azucenas
- La grosera soldadura de plata que une los tallos del ramillete.
- La fractura a la altura del tallo de una de las azucenas del ramillete

Imagen de la vara desmontada y de la fractura de la varilla de una de las azucenas

- Se resolvió que el sistema más apropiado para la unión de la fractura del tallo era la soldadura puesto que el punto de unión era muy pequeño y la flor muy pesada.

La flor desprendida se unió mediante soldadura en cordón de 535´ efectuada con equipo autógeno.

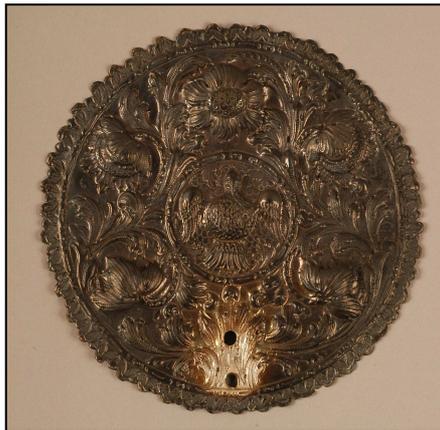
Se encuentra en óptimo estado de conservación, únicamente cabe destacar la presencia de depósitos de suciedad superficial, polvo y grasas, y el elevado grado de sulfuración que presenta la plata apareciendo cubierta por una capa negra continua y muy densa de sulfuros y óxidos de plata.

Aureola al inicio de la intervención

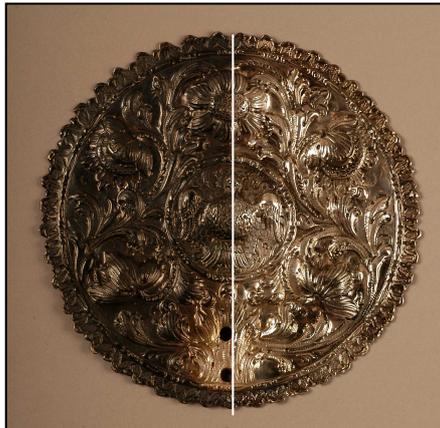
Cata de limpieza

Previo a la limpieza se realizaron catas que permitieron determinar el grado de limpieza que se pretendía alcanzar y el método a seguir. El grado de limpieza alcanzado respeta la pátina del metal, se ha evitado la limpieza profunda que despoja a la plata de la protección que le

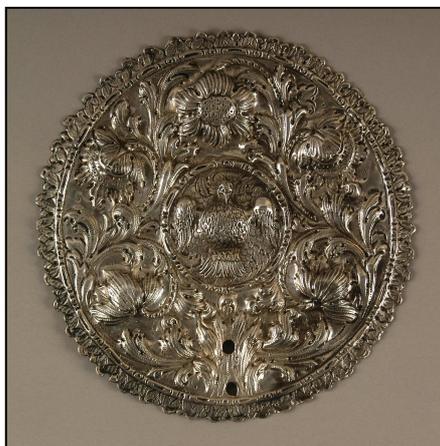
Resultado de la intervención

Se aplicó por impregnación dos capas de resina sintética específica para la protección de metales nobles (Firgilene).
