INFORME DIAGNÓSTICO Y PROPUESTA DE INTERVENCIÓN

**"PUERTA DEL SAGRARIO"**

PALACIO DE SAN TELMO (SEVILLA)

MAYO 2005

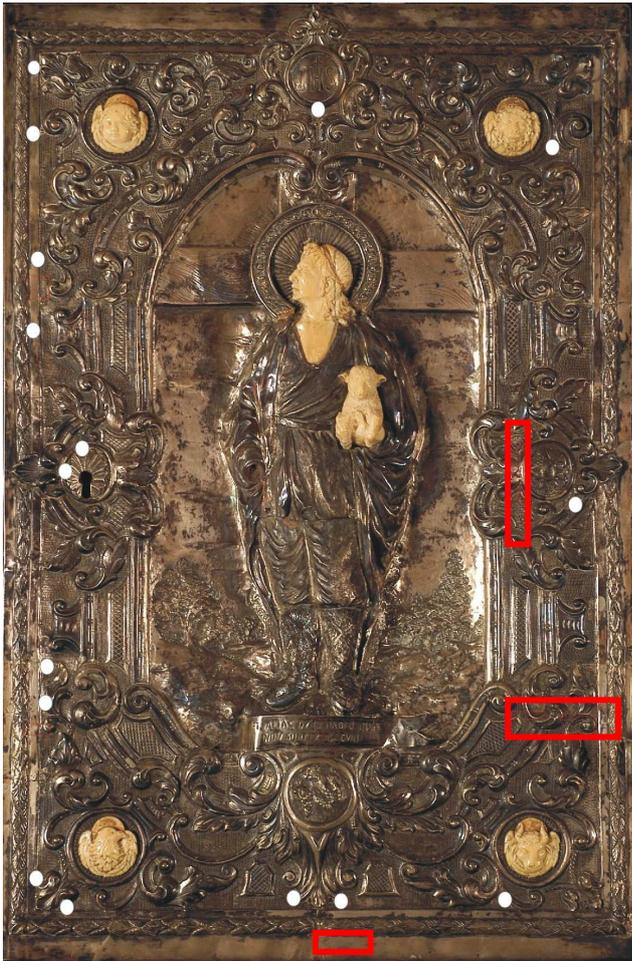
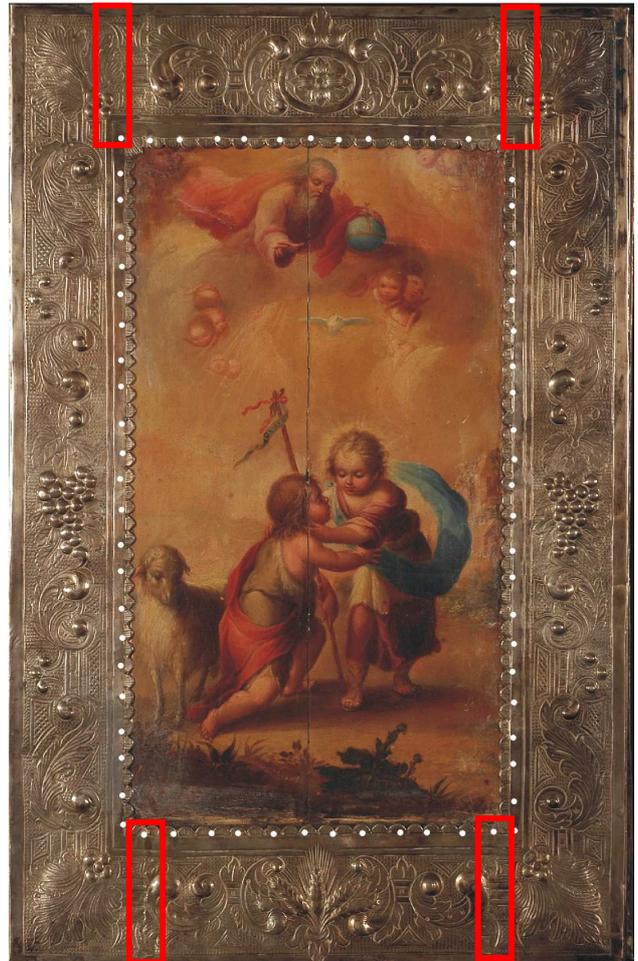
Figura 3.2

Las técnicas empleadas para la fabricación de los elementos de platería son mecánicas, en la decoración del frente se utiliza el abultado y el repujado, y en la de la cara posterior se utiliza principalmente el repujado a una sola cara. El sistema de unión de piezas es la soldadura con cordón de plata. Para la fijación de las planchas de plata repujada a la madera se han utilizado clavos de metal.

- ELEMENTOS DE ANCLAJE
- SOLDADURA

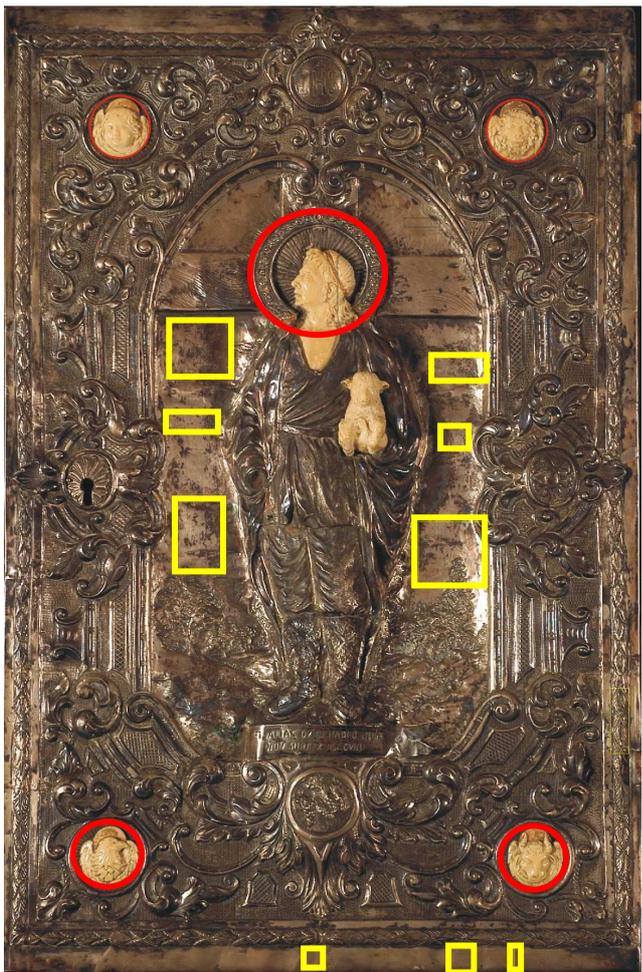
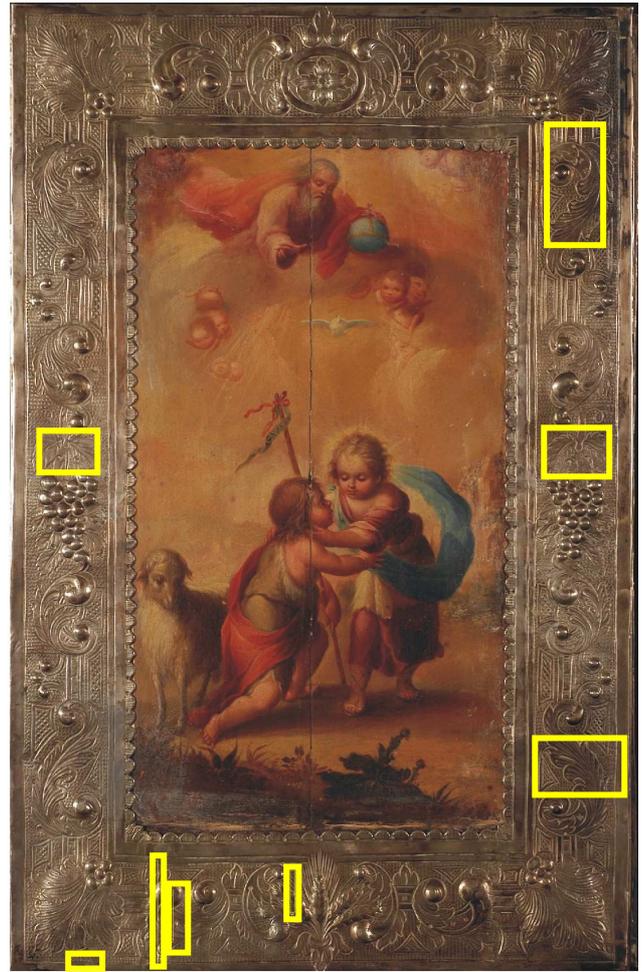
Figura 3.3

Las deformaciones son puntuales y de escasa consideración. Se localizan en la parte inferior del frente, en el fondo que enmarca a la figura y en trono a las soldaduras del reverso.

- La mano izquierda de la figura del frente que era un pieza de marfil tallada. En el lugar que ocupaba sólo se conserva parte del perno metálico que le servía de sujeción.
- El remate superior izquierdo de la cartela de plata situada a los pies de la imagen
- El dorado de las aureolas de las figuras de marfil enmarcadas en los tondos que rodean la figura central.

- PÉRDIDAS
- ELEMENTOS DORADOS
- DEFORMACIONES
