**INFORME DIAGNÓSTICO Y PROPUESTA DE INTERVENCIÓN**

**"PINTURA SOBRE TABLA PUERTA DEL SAGRARIO". 1723/26.  
DOMINGO MARTÍNEZ**

SEVILLA

Abril 2006

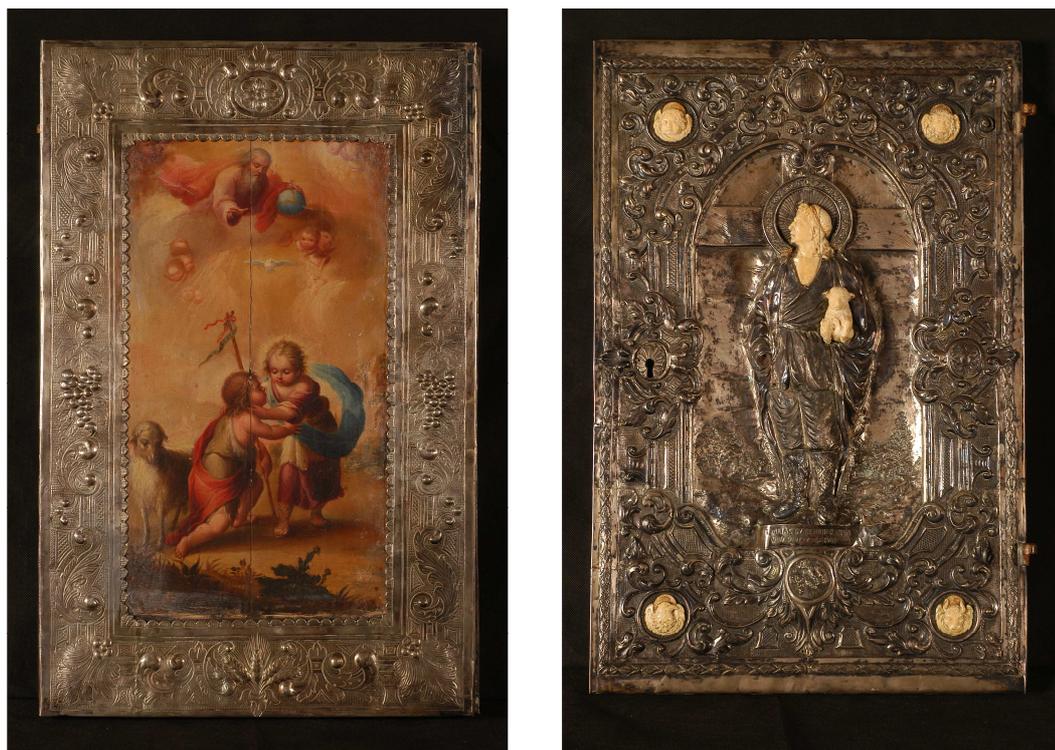
**Figura 3.1**

La tabla se encuentra enmarcada por la cubierta de plata de la puerta del retablo por lo que se considera como marco la misma puerta (figura 3.1).

**REVERSO Y ANVERSO DE LA PUERTA**

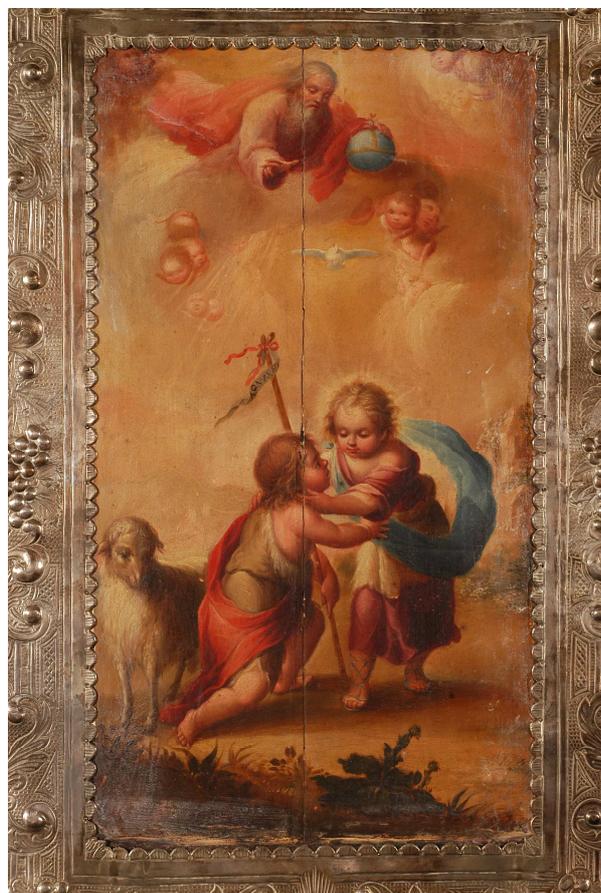
**Figura 3.2**

El soporte de madera es simple y consta de dos piezas dispuestas en sentido vertical a unión viva (Figura 3.2).

**Separación entre piezas.** A simple vista la obra presenta aberturas en las uniones de las tablas, estas se encuentran separadas, variando según la humedad y temperatura de 0,5 a 0,8 milímetros, se observa que han estado encoladas pero no si tienen algún otro sistema de unión por el reverso (Figura 3.2).

Aparece una franja desigual de 0,5 á 1 cm de preparación y color en la zona inferior que no es original de la pintura (Figura 3.2), probablemente se realizó para adaptar la tabla a la actual puerta, aparece como un repinte que también se encuentra sobre la pintura original, en algunas zonas ha perdido el color y se observa la preparación blanca (Figura 3.7). También se observan pequeños repintes en zonas puntuales a lo largo de las uniones de las tablas y en los bordes de la tabla (Figura 3.7).

**TOMA GENERAL DE LA TABLA**

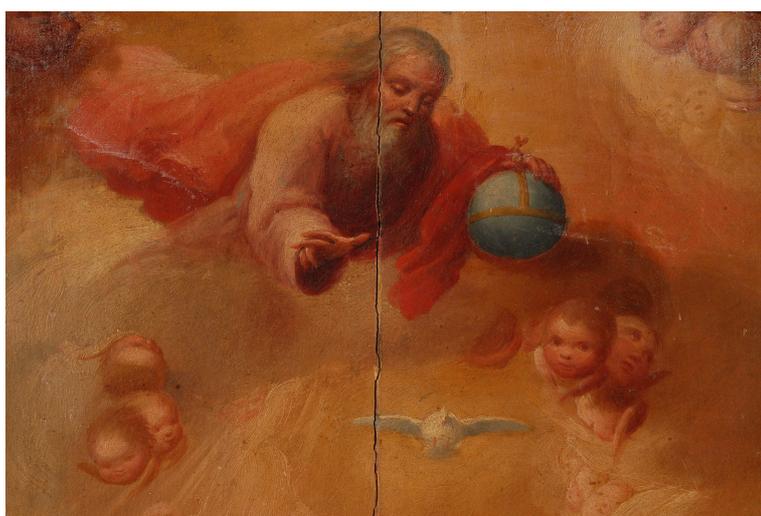
**DETALLE ZONA SUPERIOR**

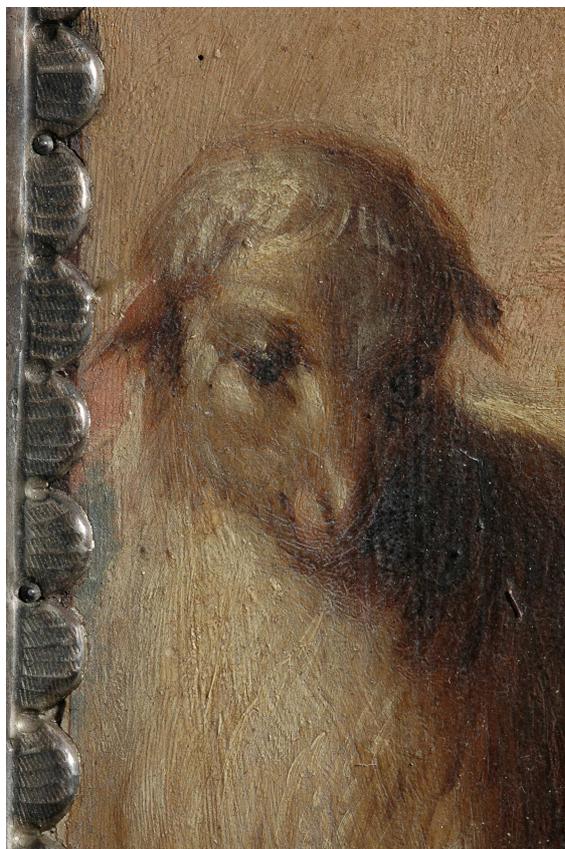
**Figura 3.3**

La cubierta de plata está fijada a la tabla por finos clavos de metal (Figura 3.3).

**FINOS CLAVOS SUJETOS A LA TABLA**

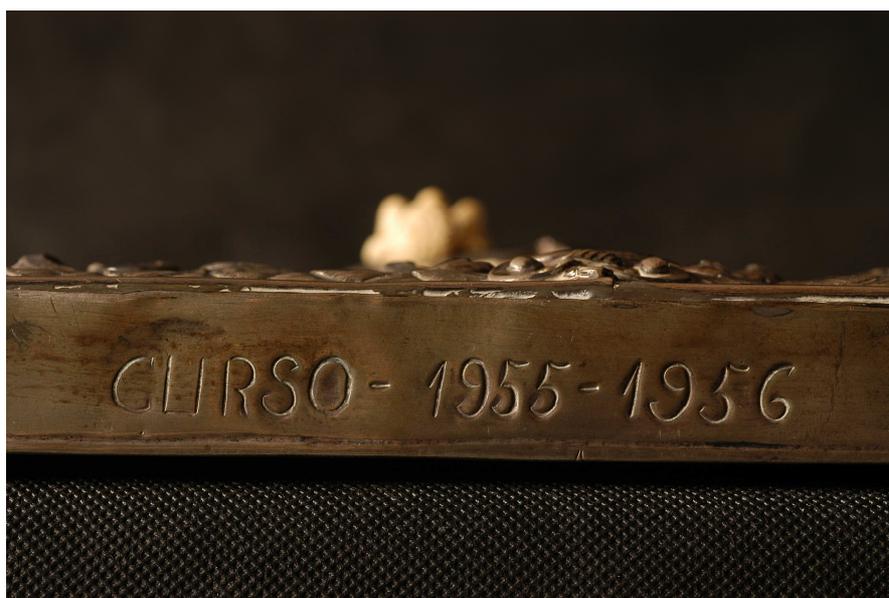
En el canto superior aparece una incisión " CURSO- 1955-1956" perteneciente a una intervención (Figura 3.3).

**INSCRIPCIÓN EN EL CANTO SUPERIOR**

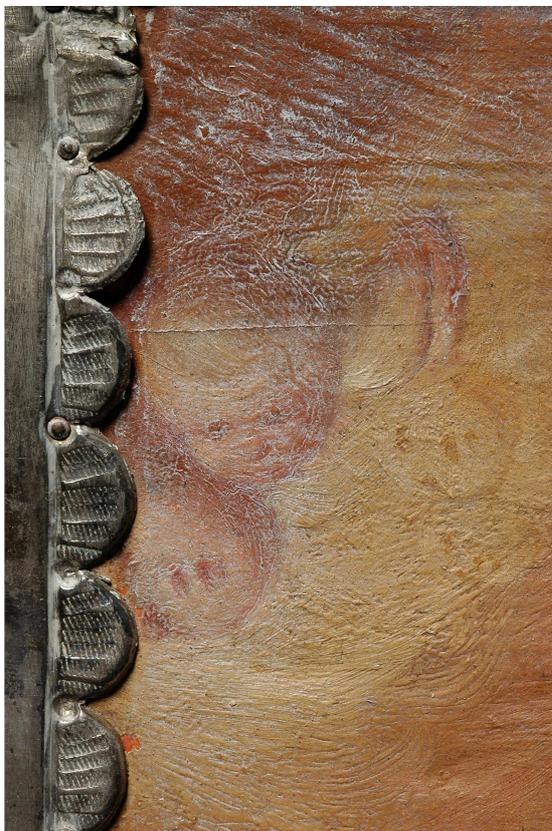
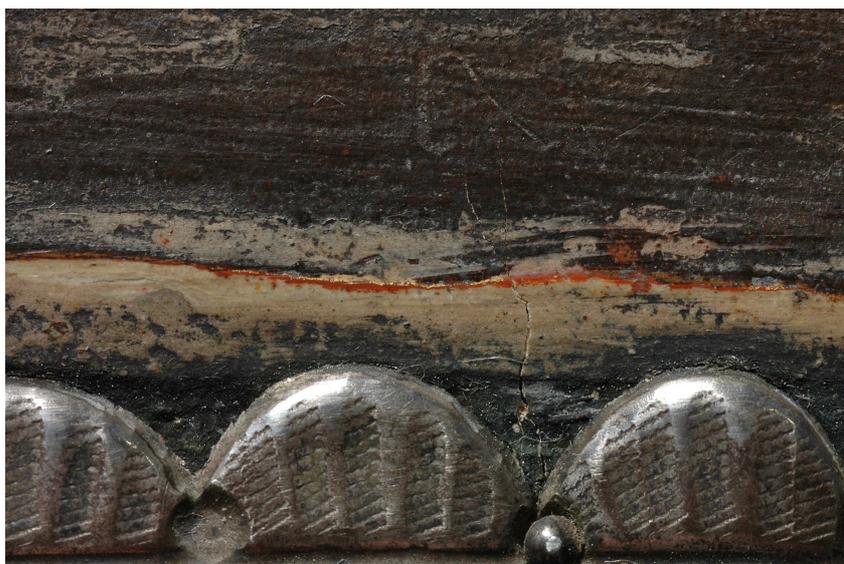
**Figura 3.4**

**Grietas y fisuras.** Presenta pequeñas grietas y fisuras en los bordes inferior y superior que siguen la beta de la madera, estas grietas son producidas por los pequeños clavos que unen la cubierta de plata al soporte de madera, tienen unas dimensiones que van desde varios milímetros hasta los 3 cm (Figura 3.4).

**GRIETAS Y FISURAS ZONA DE LOS CLAVOS**

**Anverso.** Estucado de las pequeñas grietas.

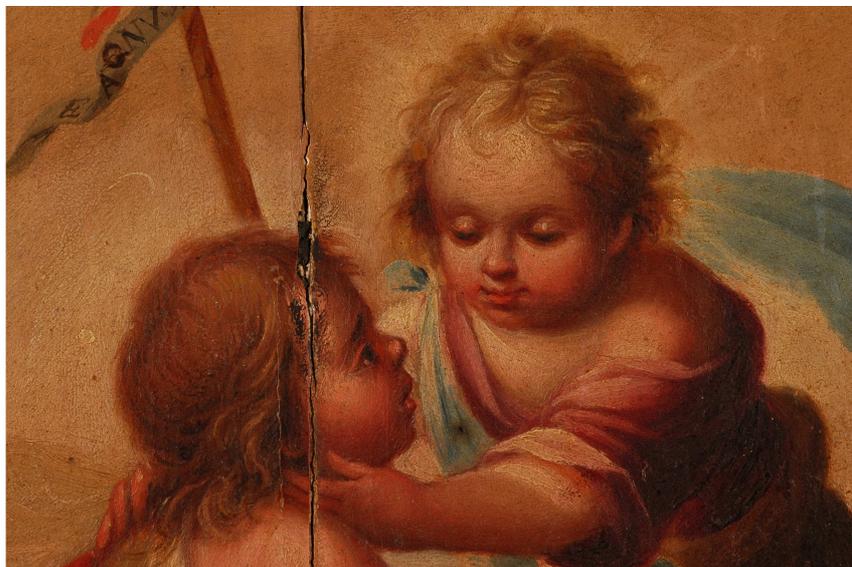
**Figura 3.5**

En el centro de la obra en las uniones de las tablas aparece como relleno una masilla de color negro de aspecto gomoso (Figura 3.5).

**GRIETAS CON LEVANTAMIENTOS Y RELLENO OSCURO**

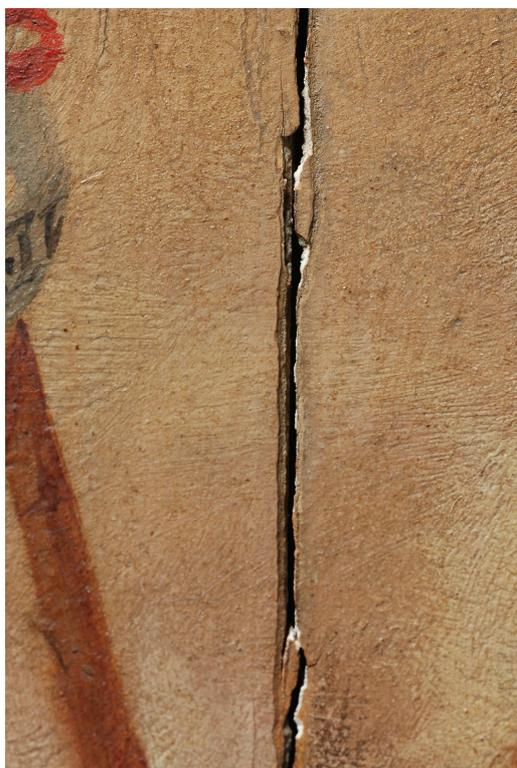
**Desplazamiento del soporte.** La tabla izquierda tiene varios milímetros de desplazamiento hacia delante con respecto a la derecha produciendo un desnivel en la superficie (figura 3.5).

**Preparación e Imprimación.** La preparación es de color blanca y según se aprecia visualmente por la separación de las tablas de aproximadamente 1 milímetro de espesor (Figura 3.5). La imprimación se puede apreciar en algunas zonas por la transparencia del color y es de una tonalidad rojiza (Figura 3.2).

**PREPARACIÓN BLANCA  
DESPLAZAMIENTO Y ROTURAS DE PREPARACIÓN Y COLOR**

La separación de las piezas y el desplazamiento no se podrán corregir al no poderse desmontar la tabla de su marco.

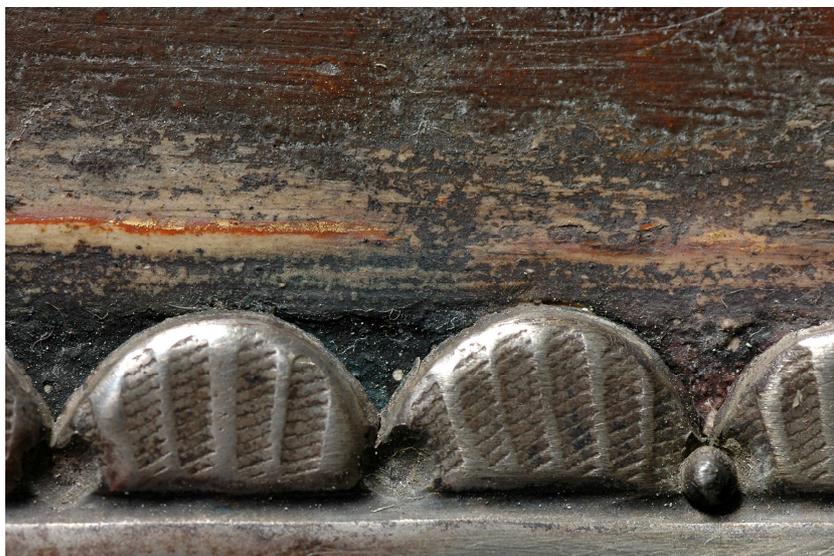
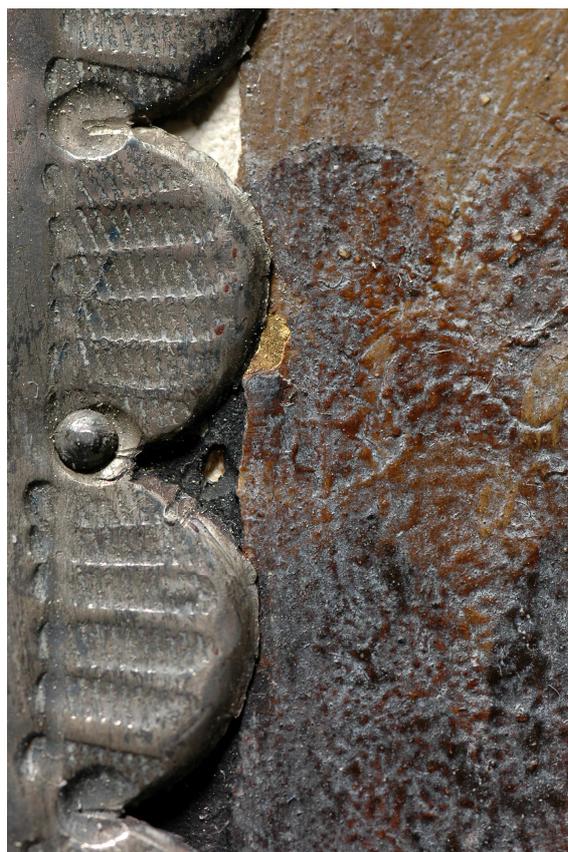
**Figura 3.6**

En los bordes de la tabla sobre todo en la zona inferior y lateral izquierda se observan restos de bol y dorado que probablemente pertenezcan a algún marco o moldura que tuvo la tabla (Figura 3.6).

En los bordes hay zonas donde el color no aparece y en otras aparecen repintes (Figura 3.6) y (Figura 3.7).

**RESTOS DE BOL Y DORADO  
EL COLOR NO CUBRE LOS BORDES**

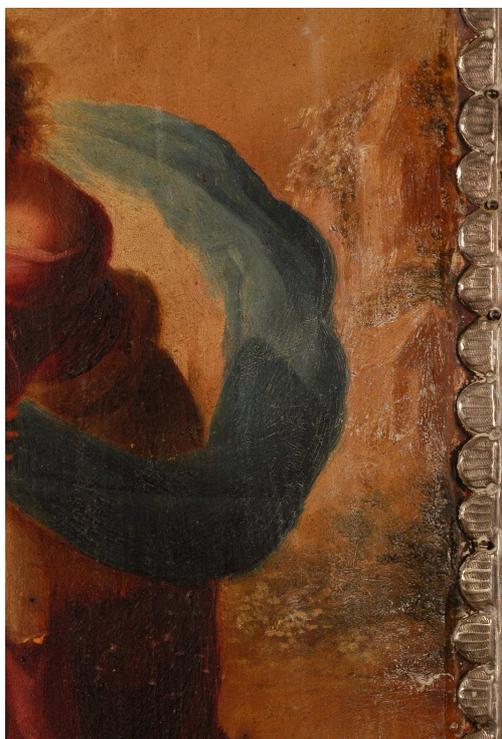
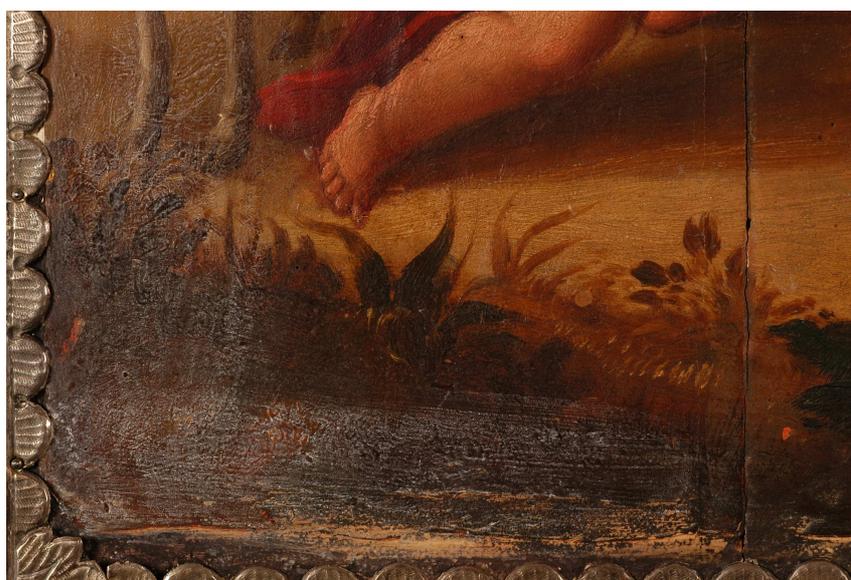
**Figura 3.7**

**Depósitos superficiales.** Restos de gotas de cera repartidas por toda la superficie del cuadro más acusada en la zona derecha, detectables en el estudio con luz ultravioleta (Figura 3.8), suciedad acumulada sobre todo en los bordes y restos de limpia metales que se

pueden apreciar por su aspecto blanquecino alrededor de la pintura (Figura 3.7).

**RESTOS BLANQUECINOS DE LIMPIAMETALES  
REPINTES SOBRE ORIGINAL Y EN BORDES**

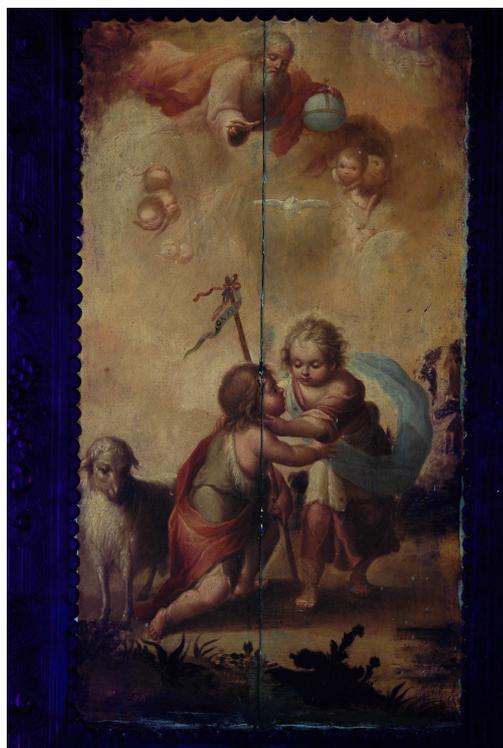
**Figura 3.8**

**Color y Capa de protección.** El color es oleoso y está protegido con una capa fina de barniz uniformemente repartido según podemos apreciar en las fotografías con luz ultravioleta que se le realizó a la tabla, el barniz se encuentra oxidado lo que le da un aspecto amarillento (Figura 3.8).

En el estudio fotográfico con luz ultravioleta que se le ha realizado se pueden apreciar los repintes (Figura 3.8).

**GENERAL LUZ ULTRAVIOLETA:  
REPINTES**

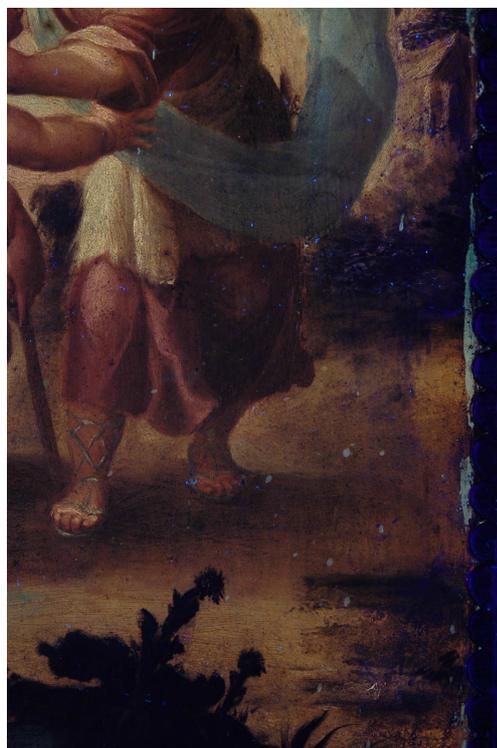
**DETALLE LUZ ULTRAVIOLETA:  
GOTAS DE CERA**

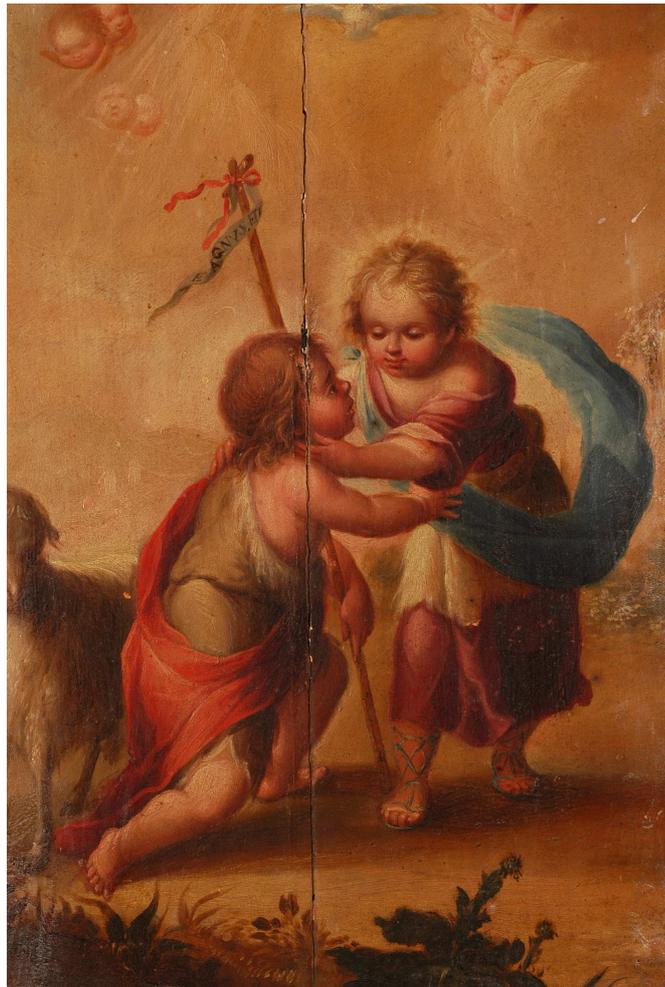
**Figura 3.9**

**HENDIDURAS EN LA PREPARACIÓN Y COLOR  
PEQUEÑOS ORIFICIOS**
