MEMORIA FINAL DE INTERVENCIÓN  
**"PUERTA DEL SAGRARIO".**

PALACIO DE SAN TELMO (SEVILLA)

MAYO 2006

## **MEMORIA FINAL DE INTERVENCIÓN**

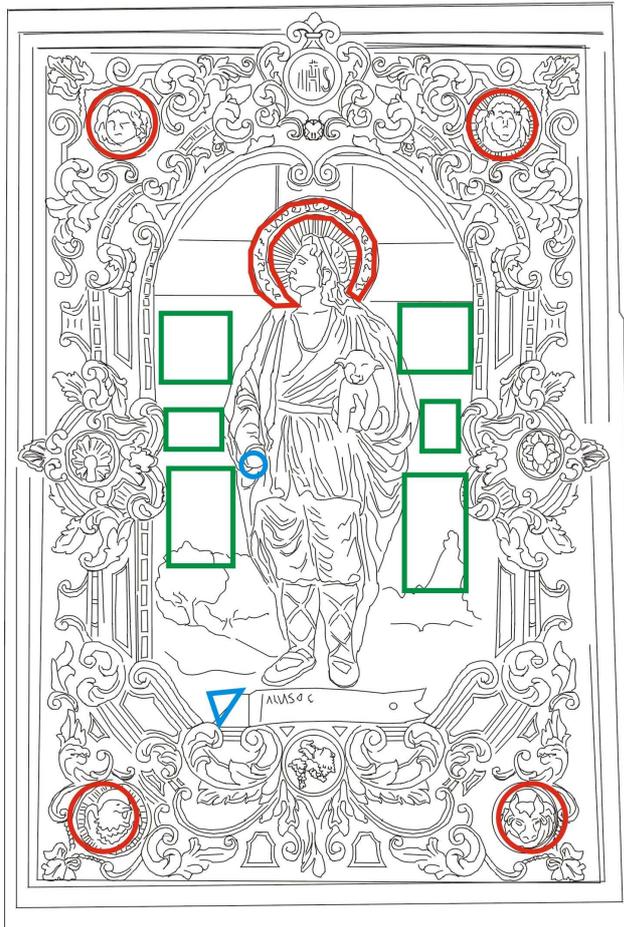
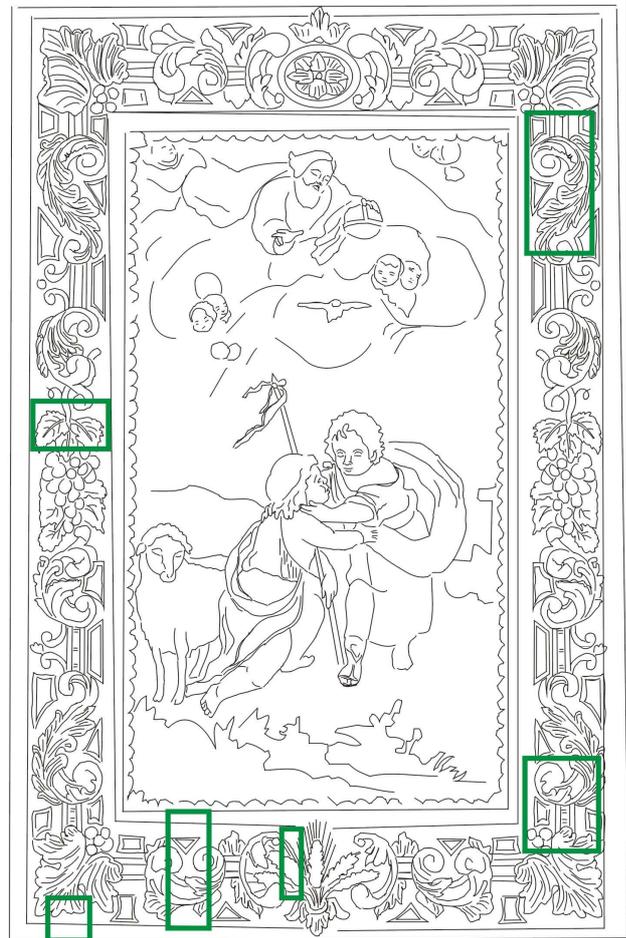
Las deformaciones son puntuales y de escasa consideración. Se localizan en la parte inferior del frente, en el fondo que enmarca a la figura y en torno a las soldaduras del reverso.

- La mano izquierda de la figura del frente que era un pieza de marfil tallada. En el lugar que ocupaba sólo se conserva parte del perno metálico que le servía de sujeción.
- El remate superior izquierdo de la cartela de plata situada a los pies de la imagen
- El dorado de las aureolas de las figuras de marfil enmarcadas en los tondos que rodean la figura central.

PÉRDIDAS
-

DEFORMACIONES

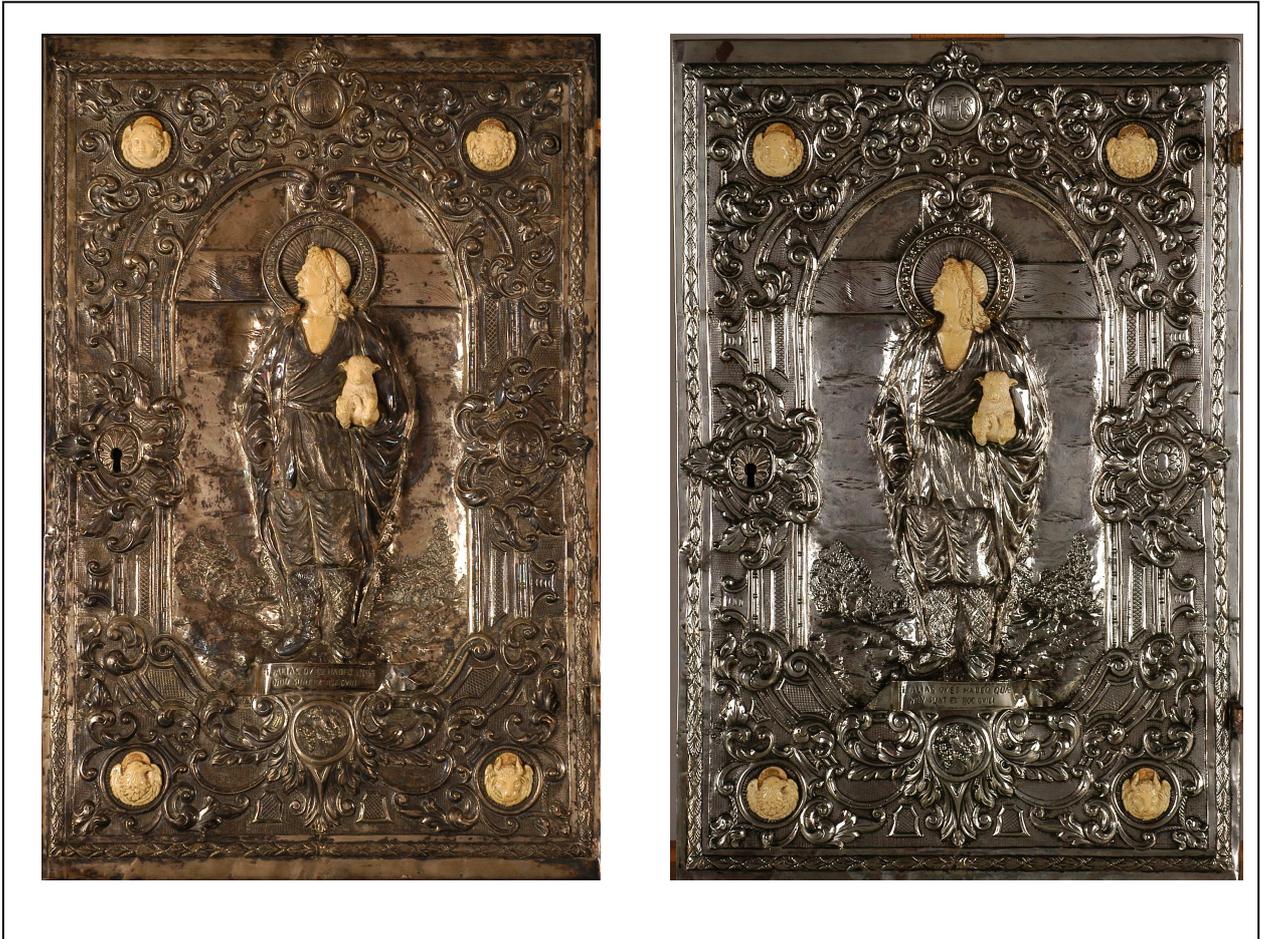
Figura 2.4

A la izquierda el frente de la obra al inicio de la intervención, a la derecha el resultado del tratamiento

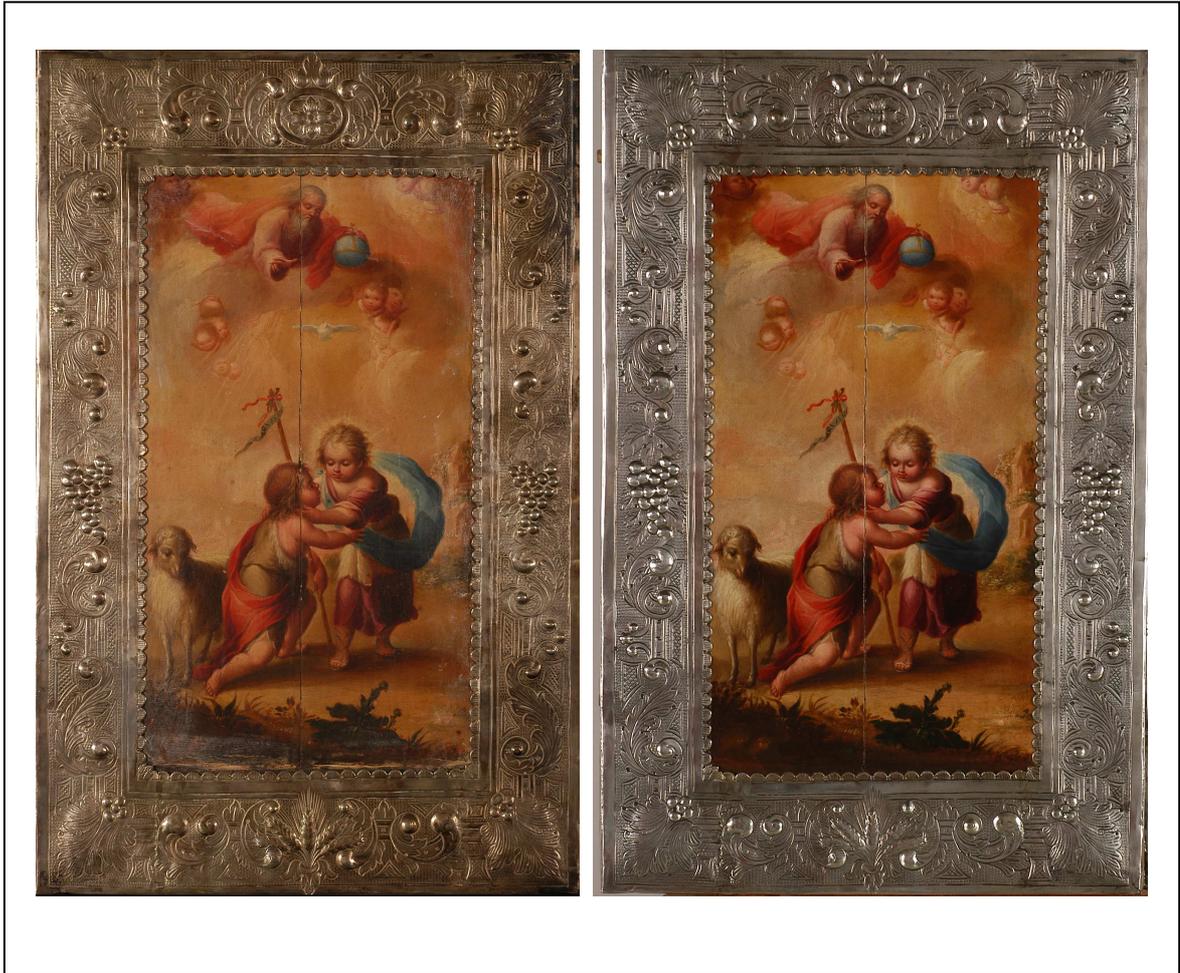
Figura 2.5

A la izquierda el anverso de la obra al inicio de la intervención, a la derecha el resultado del tratamiento

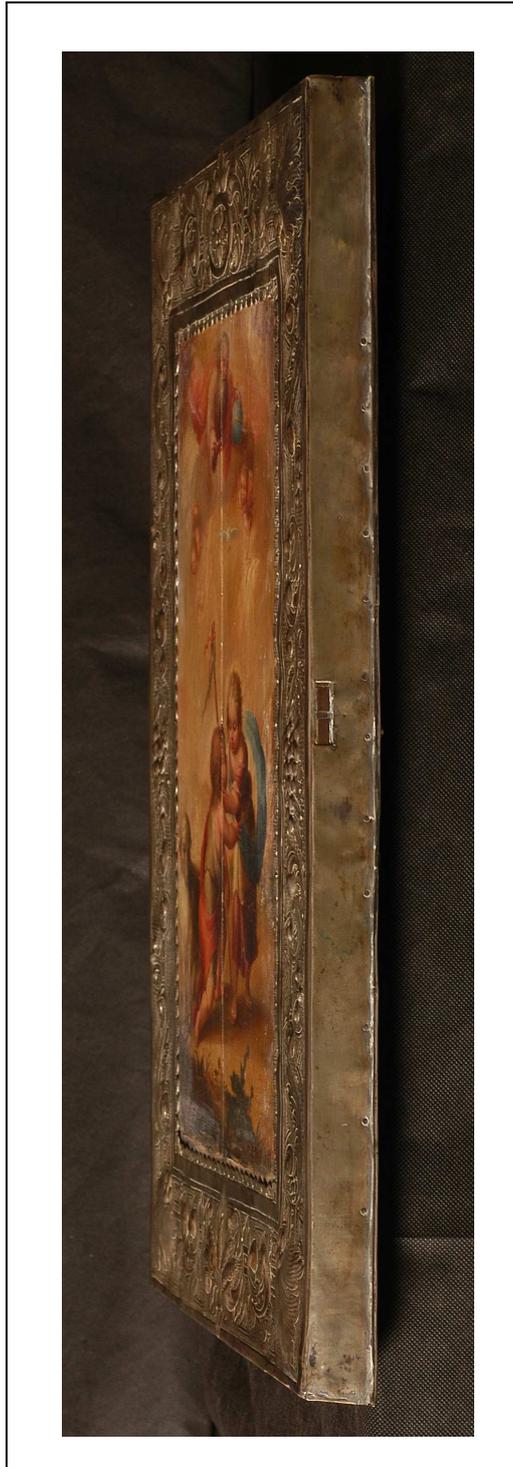
Figura .2.6

Imagen inicial. vista de la cantonera derecha de la obra

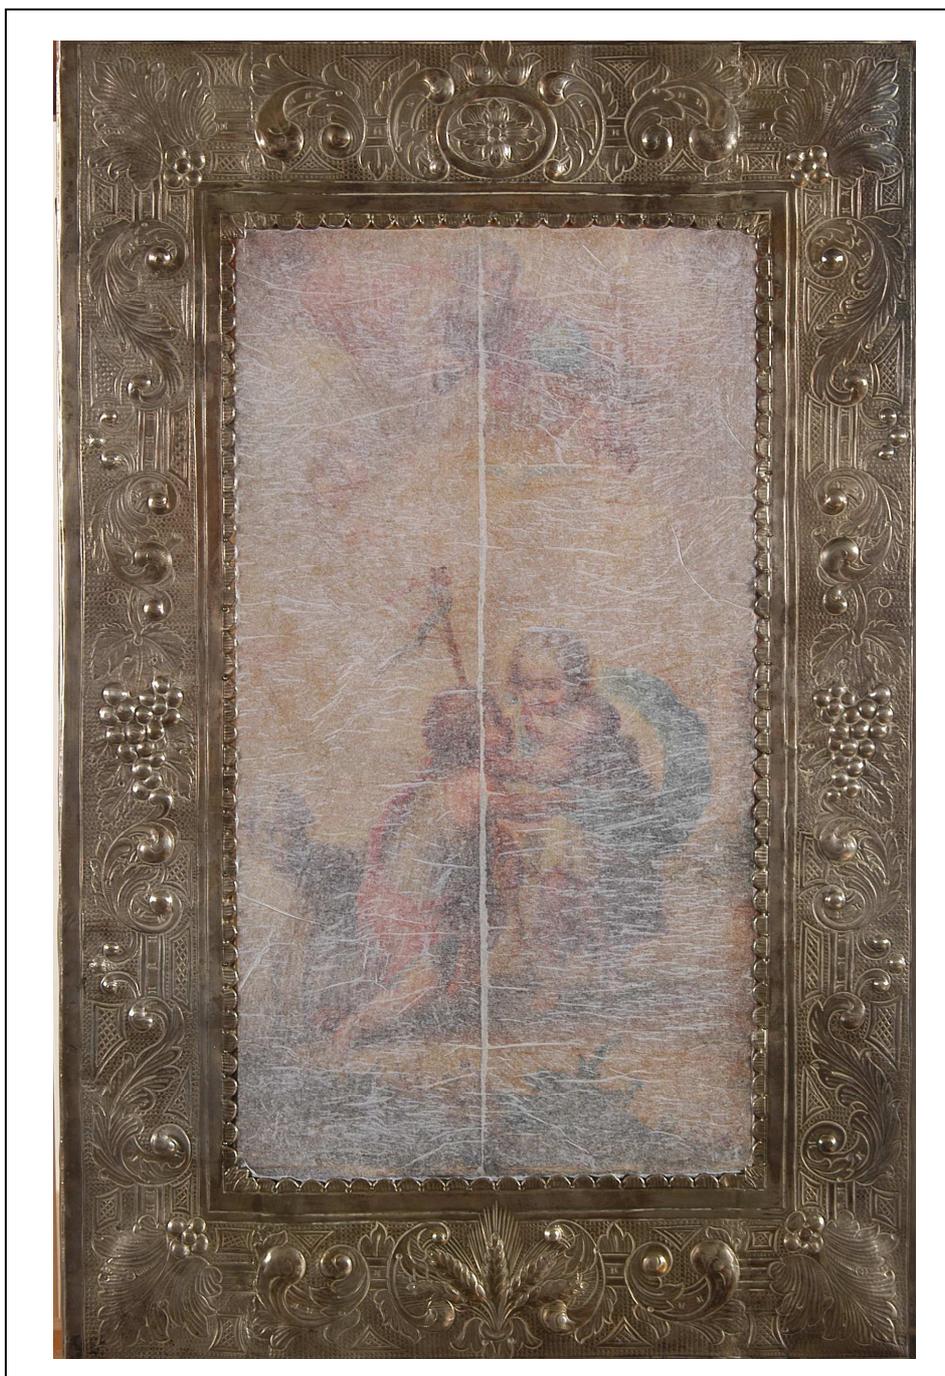
Figura 2.7

Protección de la policromía

Con el fin de evitar daños a la pintura durante el proceso de intervención de la plata se protegió la policromía (ver memoria de intervención de la policromía).

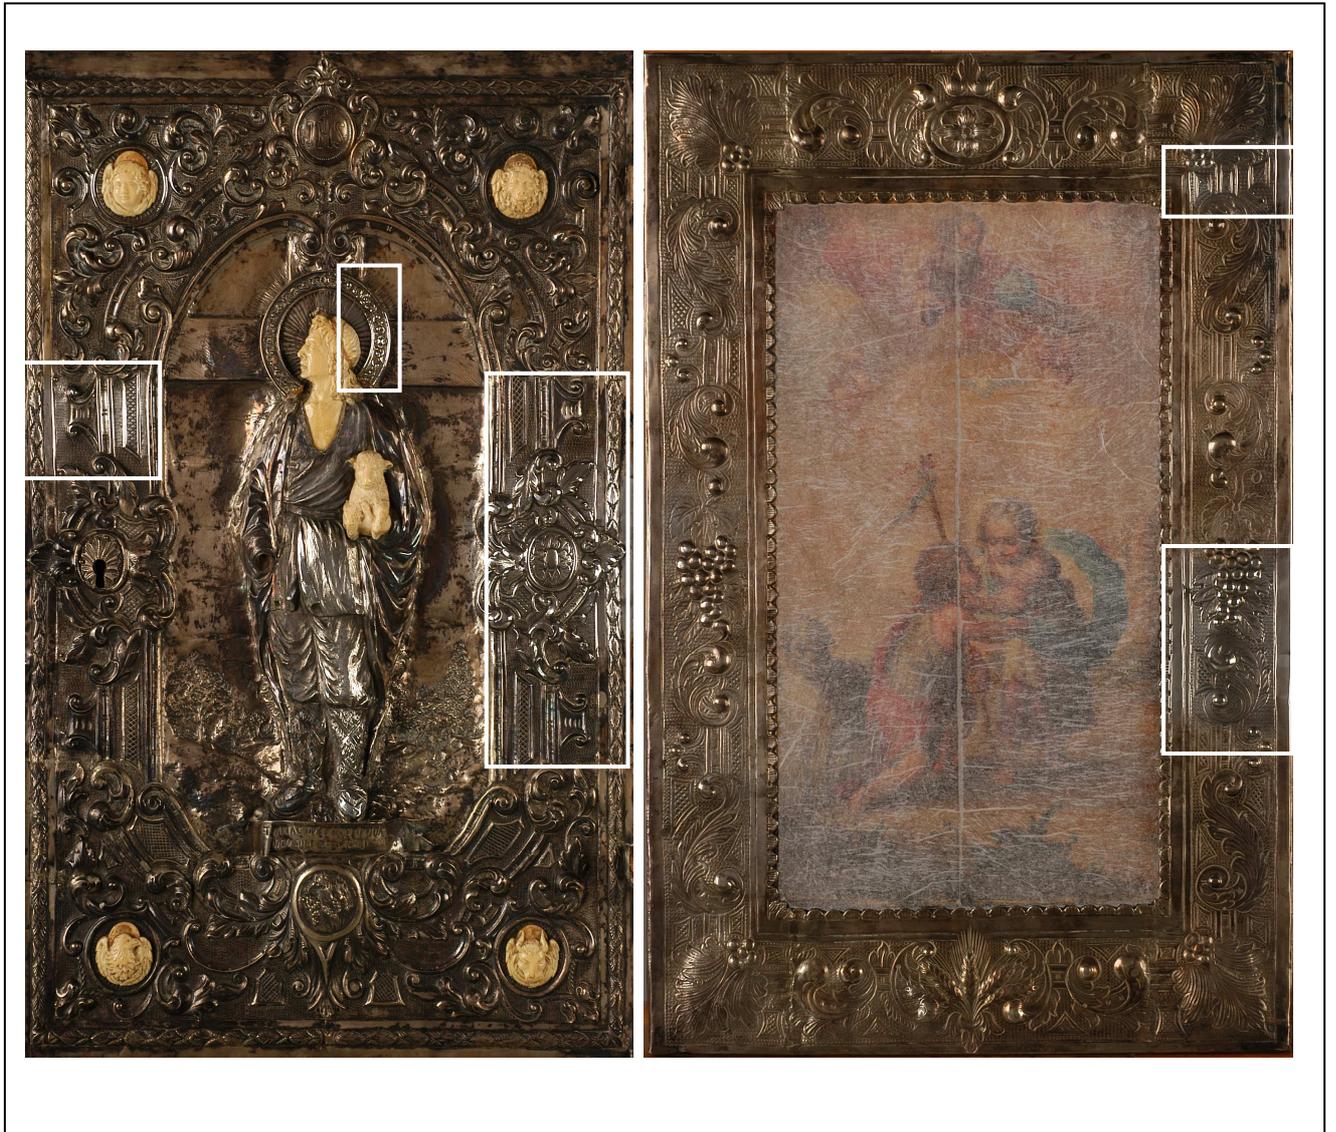
Figura 2.8

Proceso de limpieza. catas de limpieza

Previo a la limpieza se realizaron catas que permitieron determinar el grado de limpieza que se pretendía alcanzar y el método a seguir. El grado de limpieza alcanzado respeta la pátina del metal, se ha evitado la limpieza profunda que despoja a la plata de la protección que le proporciona una leve capa de sulfuro y que dota a la obra de una estética propia de su antigüedad.

Una vez determinado el método y documentadas gráficamente las catas, se procedió a la limpieza total de la obra realizada mediante métodos mecánicos y químicos. Se retiraron las grasas, restos de polvo y otro tipo de depósitos

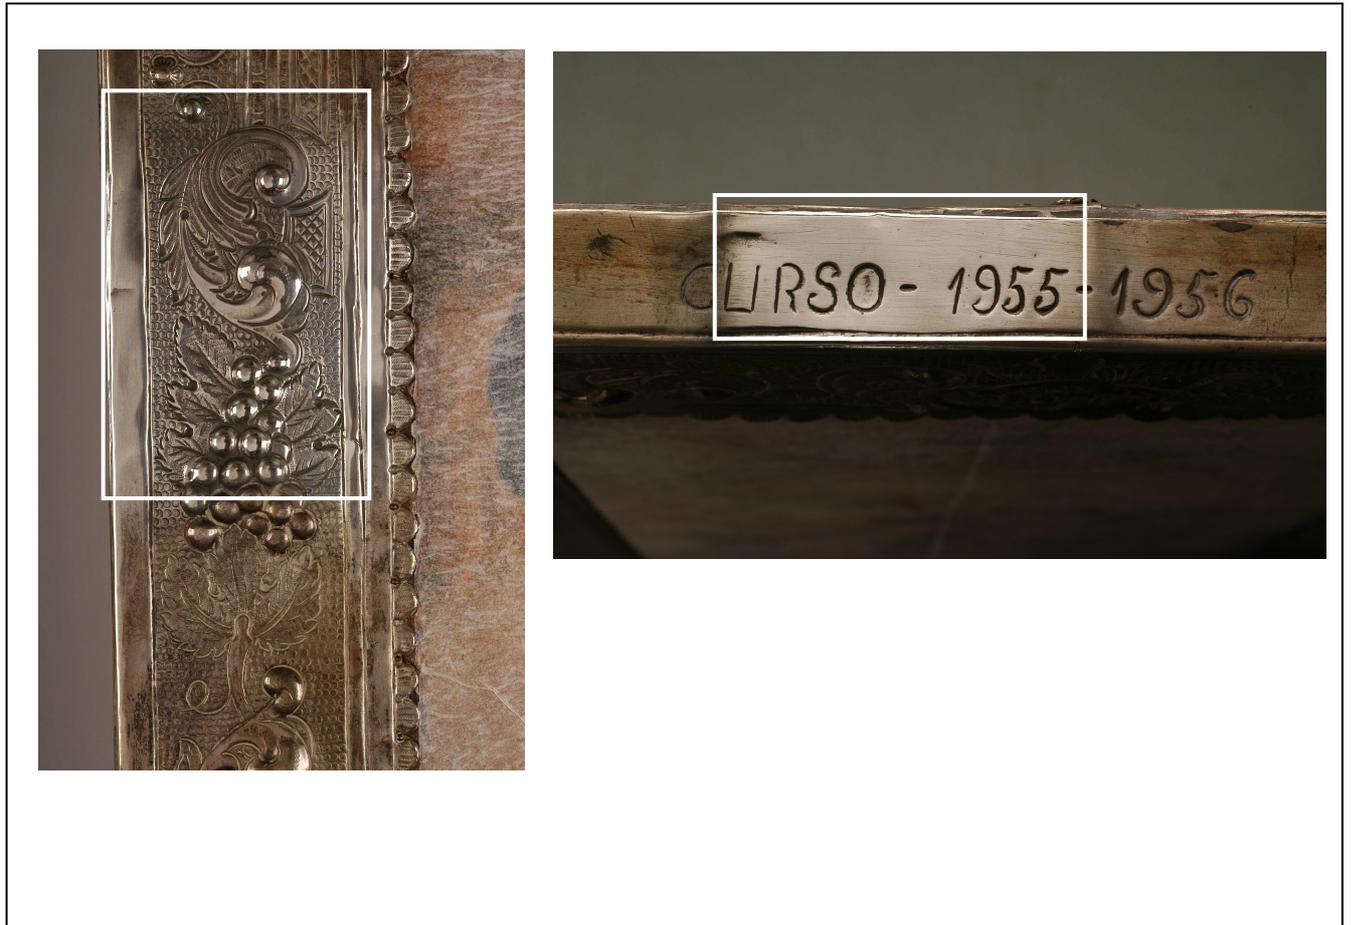
Figura 2.9

Detalle de las catas de limpieza; a la izquierda un detalle del lateral izquierdo en el reverso y a la derecha de la inscripción situada en la cantonera
