MEMORIA FINAL DE INTERVENCIÓN
"LUNA Y PULSERA DE LA VIRGEN DEL BUEN AIRE". S.XVIII

PALACIO DE SAN TELMO (SEVILLA)

MAYO 2006

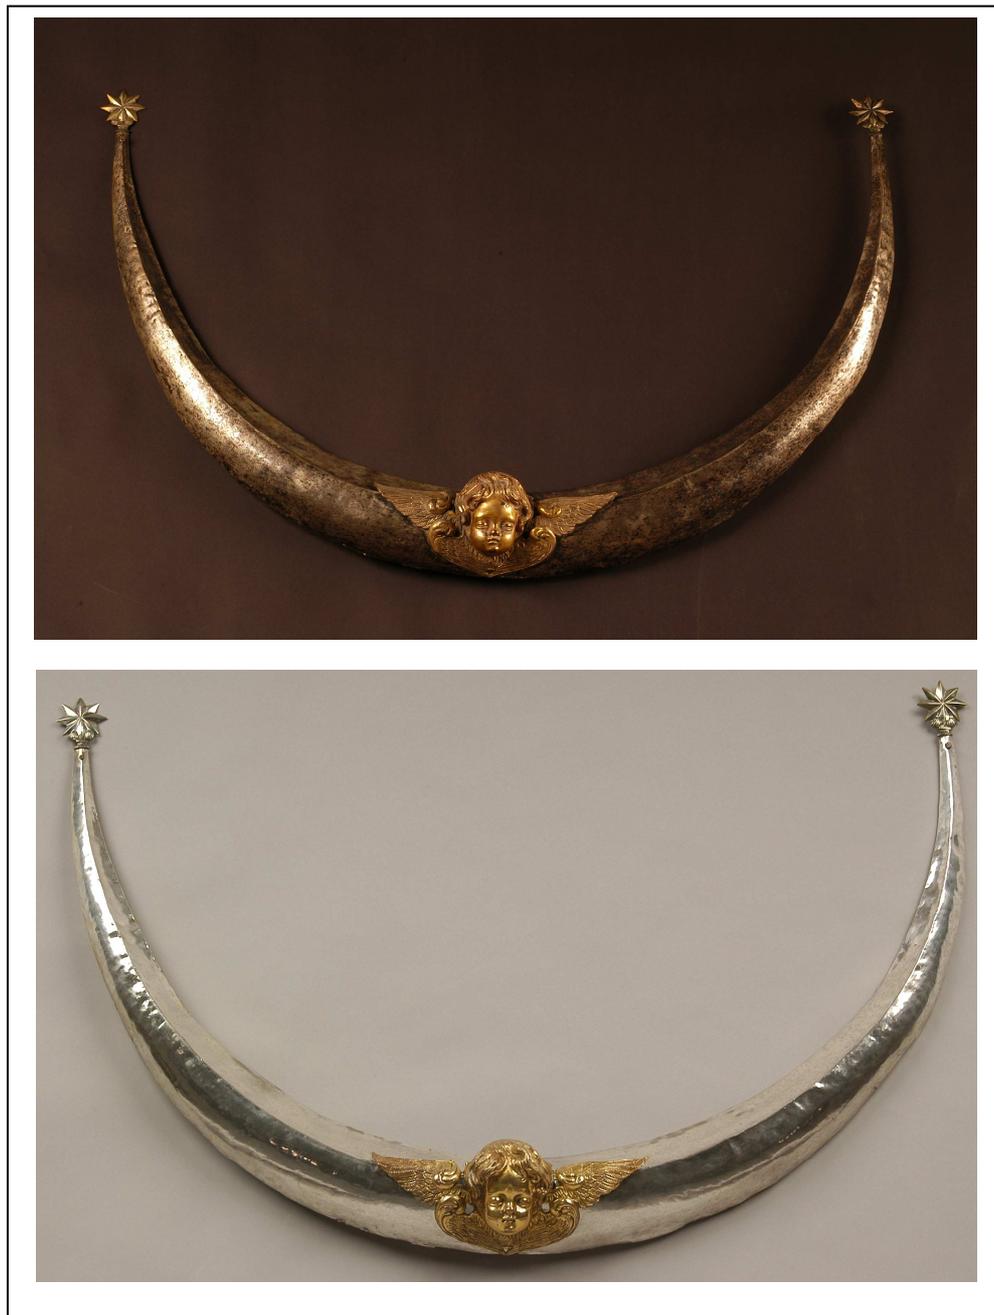
Figura 2.1

La imagen superior muestra el anverso de la obra al inicio de la intervención, la inferior la obra al concluir el tratamiento

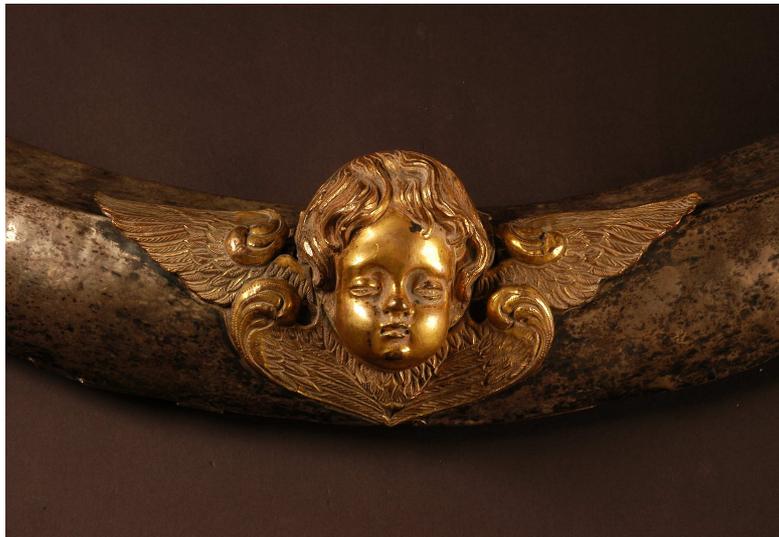
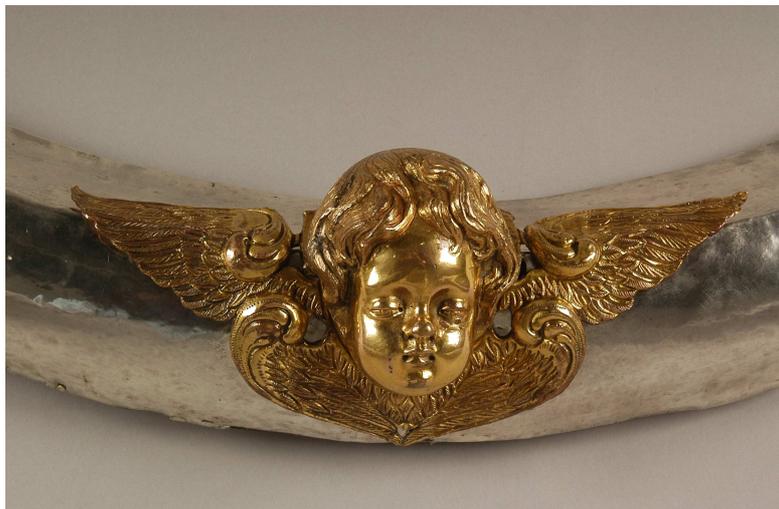
Figura 2.3

El querubín presentaba focos puntuales de productos de la corrosión de coloración oscura en las zonas en las que se había perdido el dorado.

Los pernos con los que se ancla el querubín al soporte estaban completamente torcidos debido a que uno de los orificios del soporte era muy estrecho.

La imagen superior muestra un detalle de la pieza del querubín antes de iniciar la intervención. La imagen inferior lo muestra al final

Se corrigió la deformación del perno del ángel devolviéndolo a su posición mecánicamente con percutores de madera. Se modificó la dirección del orificio del soporte que obligaba a doblar el perno para colocarlo, evitando de esta manera que se volviese a torcer el perno.

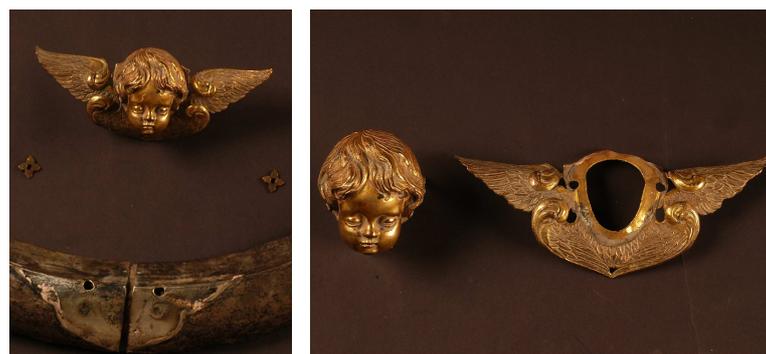
Las imágenes muestran dos momentos de la fase de desmontaje

Se retiraron las estrellas y el querubín manteniendo las planchas de plata en el soporte, por considerarse que las piezas de plata no tenían buena salida y la retirada del soporte podría haber ocasionado mayores daños.

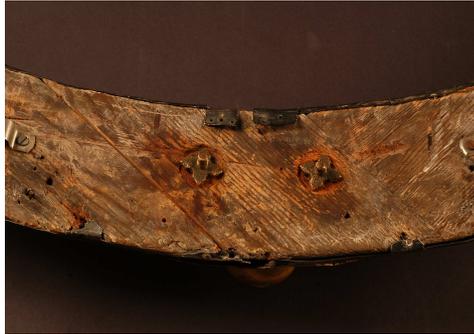
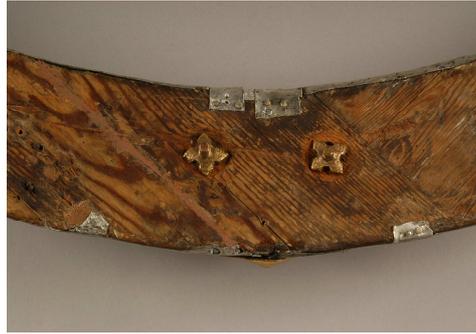
Figura 2.4

La mayor parte de las pletinas que fijan las piezas de plata al soporte se han partido y todos los clavos para la fijación de la plata a la madera son de acero.

A la izquierda la zona central del reverso de la luna al inicio del proceso de limpieza. A la derecha el aspecto final, concluida la limpieza y el montaje en el que se sustituyeron los clavos de hierro por plata

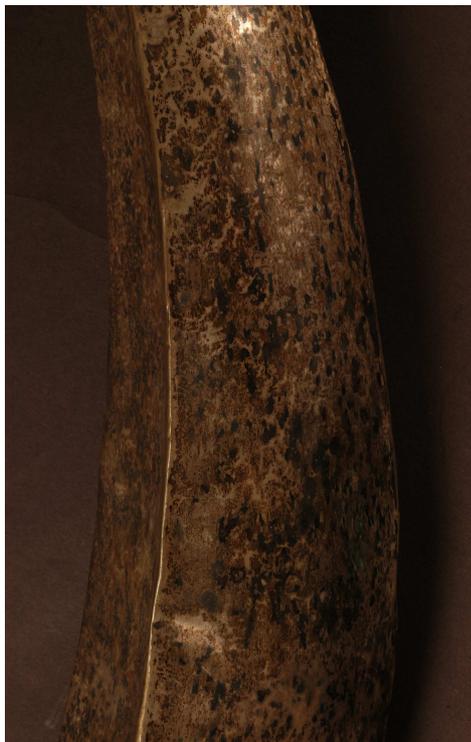
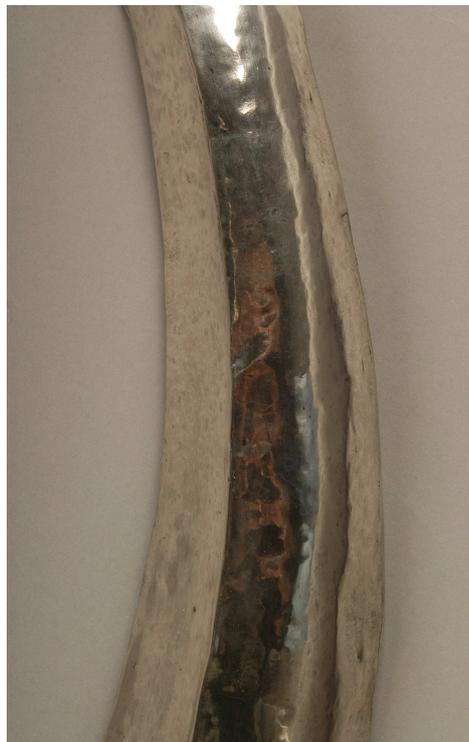
Los elementos de plata estaban cubiertos por una capa, gruesa, compacta y cubriente de corrosión constituida por sulfuros de plata que se han extendido formando una capa discontinúa de manchas circulares con coloraciones

Detalle del anverso de la pieza, zona correspondiente al extremo superior derecho de la luna. La imagen de la izquierda muestra el aspecto de la plata al inicio de la intervención. La de la derecha la misma imagen una vez retirados los productos de la corrosión de la plata

de algodón. Por último para la retirada de concentraciones de óxidos y sulfuros de plata se emplearon productos específicos para la limpieza de metales nobles que se retiraron con disolventes orgánicos y agua desmineralizada.

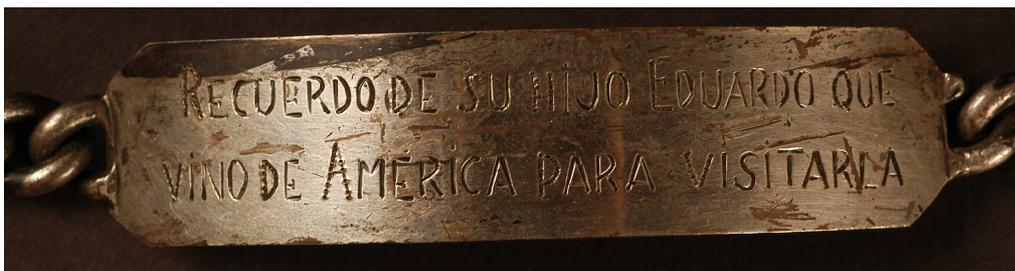
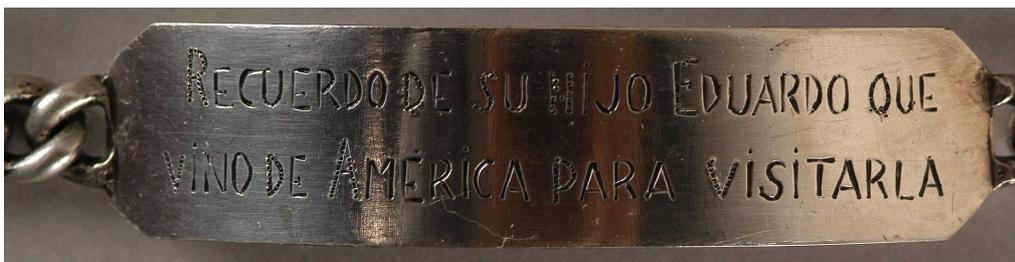
Presentaba depósitos de polvo y grasa y una alto grado de sulfuración especialmente en los eslabones. Además la pieza estaba cubierta por un barniz oxidado y ennegrecido.

Detalle de la inscripción central de la esclava, antes y después de la intervención

Se retiraron los depósitos de suciedad y las capas de corrosión siguiendo la metodología descrita en le apartado 2.2.4 y se aplicó protección como la descrita en el punto 2.2.8.

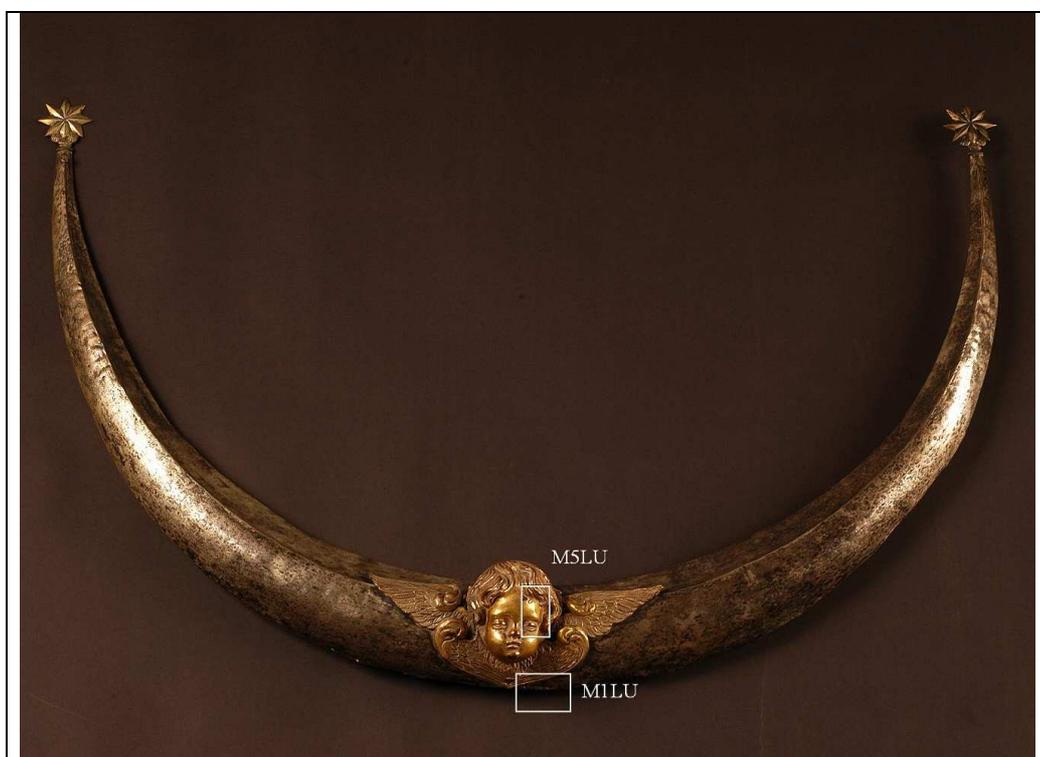
Figura 3.1

Localización de las muestras de la Luna de la Virgen del Buen Aire. Palacio de San Telmo. Sevilla.
