INFORME DIAGNÓSTICO Y PROPUESTA DE INTERVENCIÓN  
**"NAVÍO DE LA VIRGEN DEL BUEN AIRE" S.XVIII. JUAN DE GARAY**  
PALACIO DE SAN TELMO (SEVILLA)  
MAYO 2005

Nº Registro: **O 95**

1.1. TÍTULO U OBJETO: Navío de la Virgen del Buen Aire

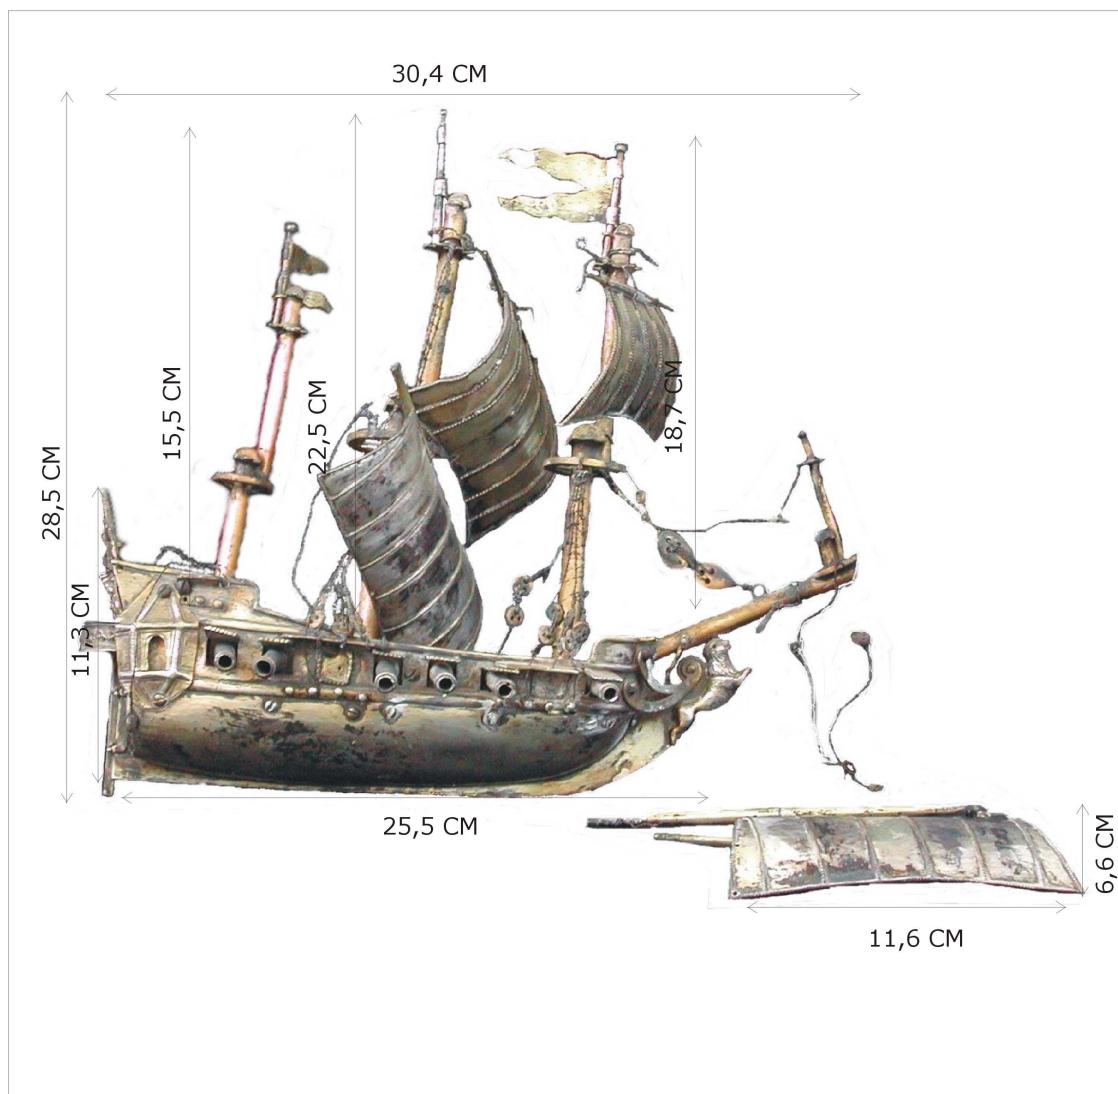
Figura 3.1

MEDIDAS

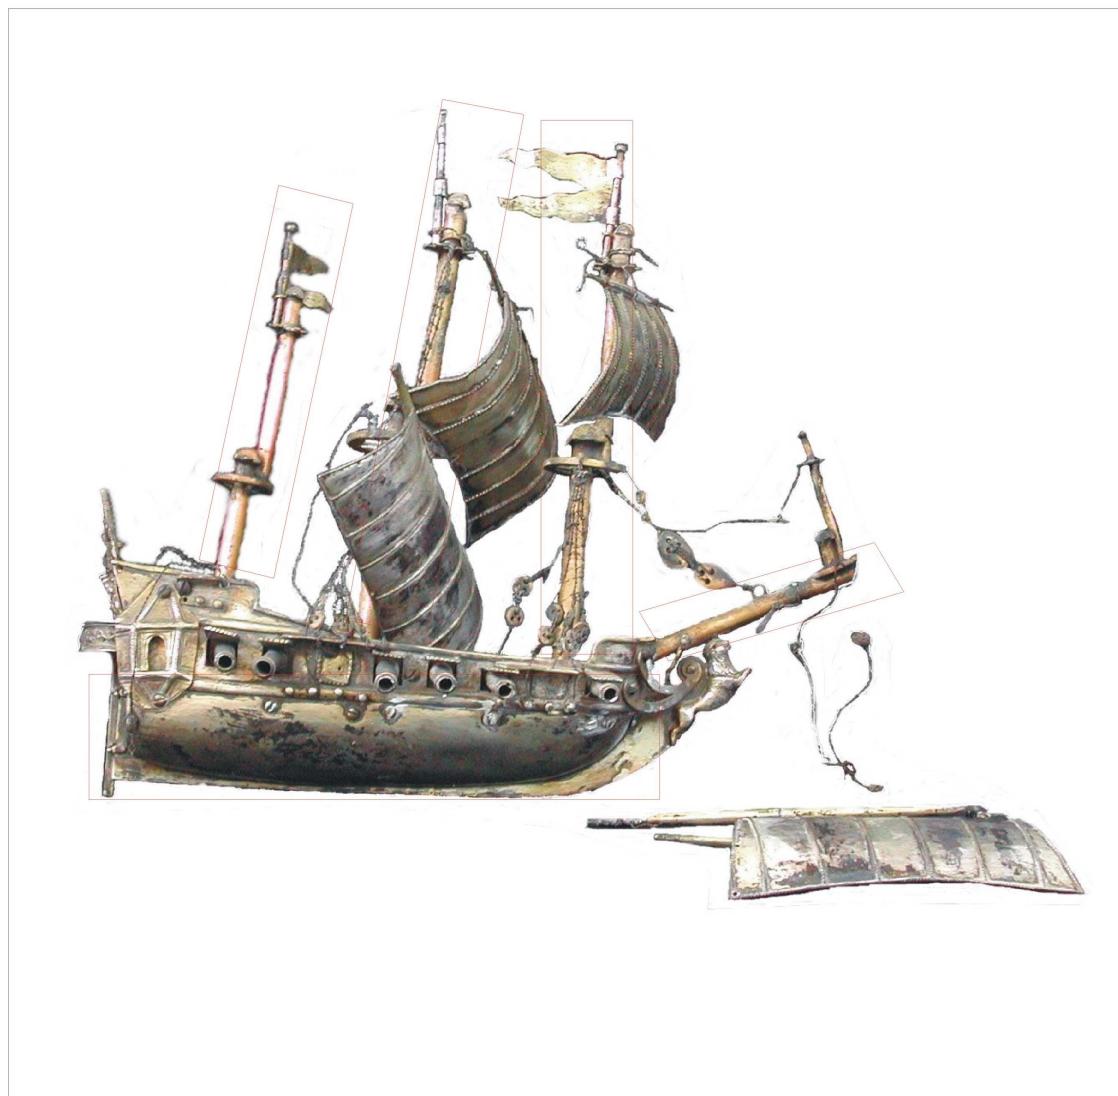
Figura 3.2

El dorado de los palos se encuentra en buen estado mientras que en el resto del barco se ha perdido parcialmente por efecto de roces y abrasiones, el ejemplo más significativo de pérdida de dorado es el del casco del barco.

DATOS TÉCNICOS

ZONAS EN LAS QUE SE CONSERVA EL DORADO

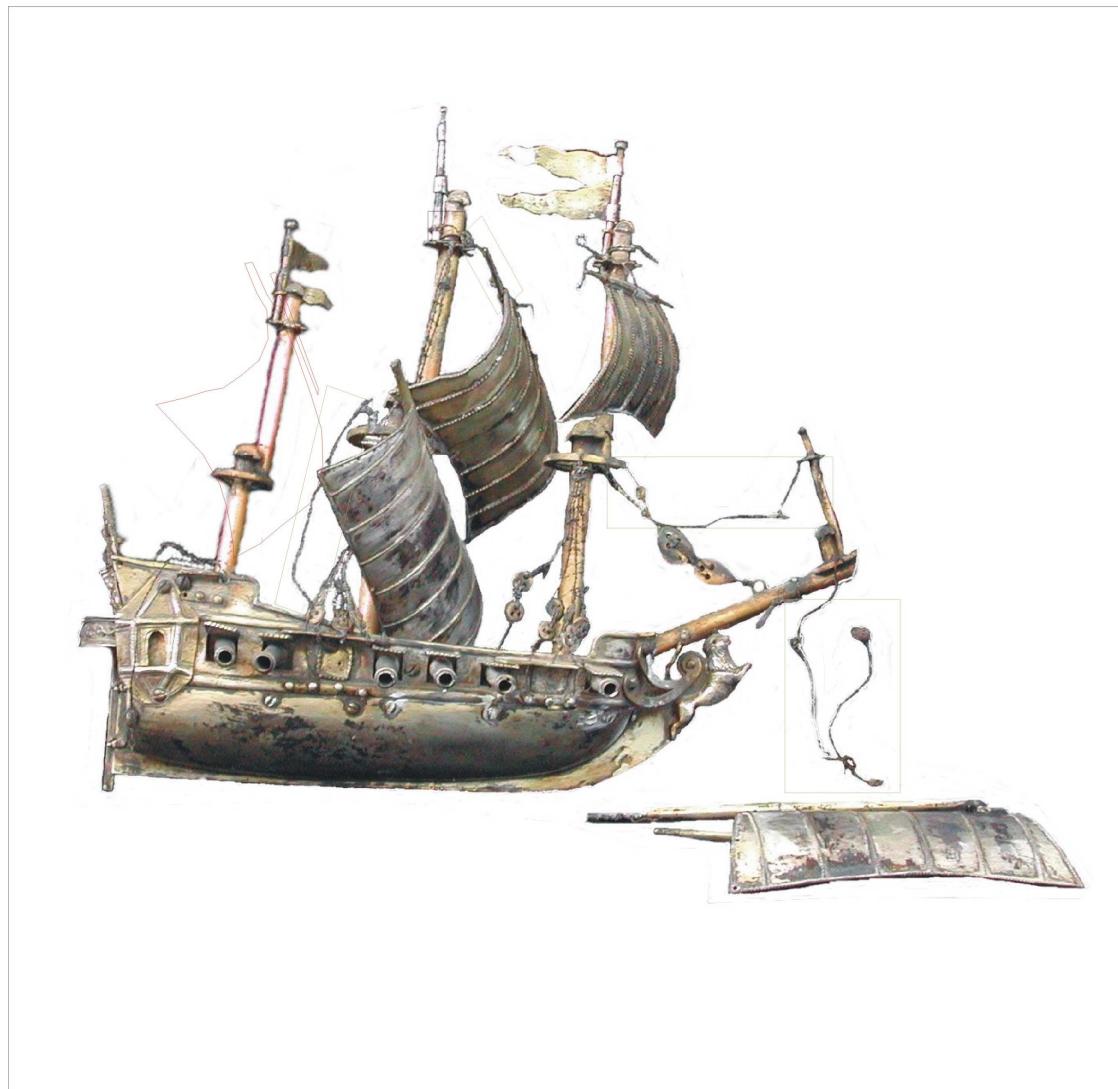
Figura 3.3

De los cabos que sostienen las velas a los travesaños el 90% no son originales, sólo una vela conserva dos sistemas de unión antiguos. El resto de cabos que forman parte de las jarcias: las escalas y las sujetaciones de las velas a la cubierta también se han cambiado, incluso alguna de las poleas no es original.

Se han perdido tornillos de anclaje, al menos dos velas, palos transversales (uno se encuentra en el interior de la bodega) y gran cantidad de poleas y cabos.

ESTADO DE CONSERVACIÓN

ELEMENTOS SUELTOS

ELEMENTOS MODIFICADOS

Se repondrán elementos de ensamble y todos aquellos que tengan función estructural o de sostén como cabos o poleas.

Se realizará fijando los elementos sueltos mediante la aplicación de un adhesivo epoxídico solo o cargado con polvo de plata.
