MEMORIA FINAL DE INTERVECIÓN
**"NAVÍO DE LA VÍRGEN DEL BUEN AIRE". JUAN DE GARAY
S.XVIII**

PALACIO DE SAN TELMO (SEVILLA)

JUNIO 2006

MEMORIA FINAL DE INTERVENCIÓN

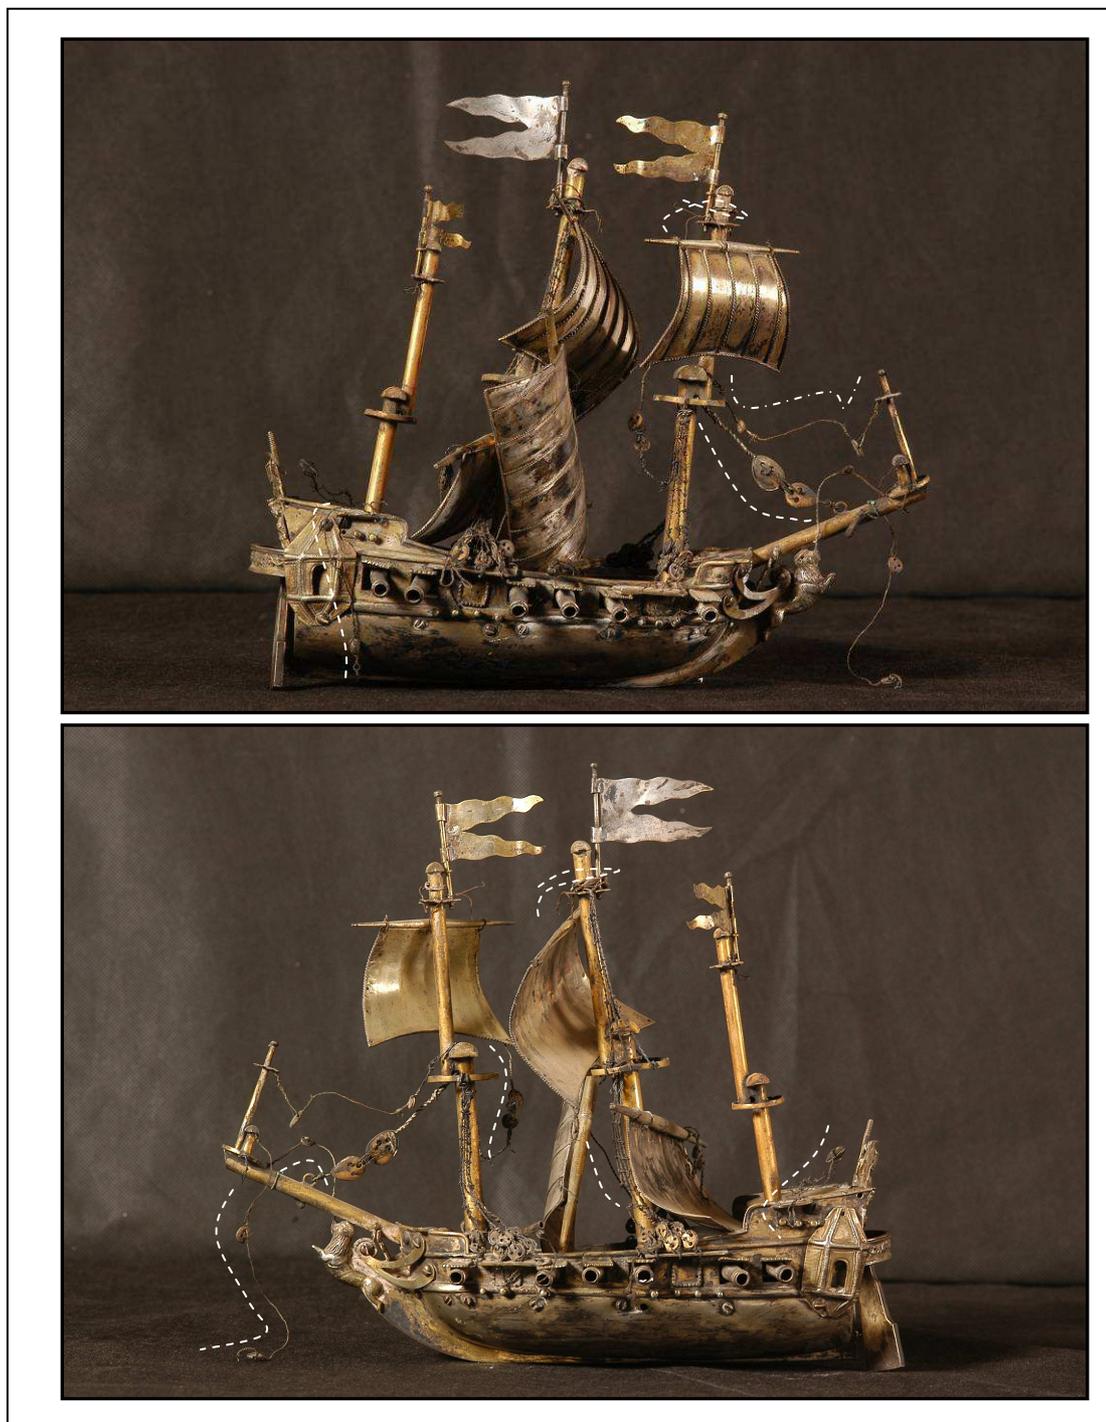
Figura 2.2

Imagen general de la obra, vistas laterales. Los cabos que van paralelos a líneas blancas discontinuas son posteriores a la fabricación del navío y se han sustituido por cabos de plata

El estudio histórico revela que en el año 1894 en una intervención realizada por Juan de la Vega y Gonzáles de la Roja se reemplazan cabos de plata por cabos de latón, datos corroborados por los análisis químicos y que han sido decisivos para la detección de los cabos no originales.

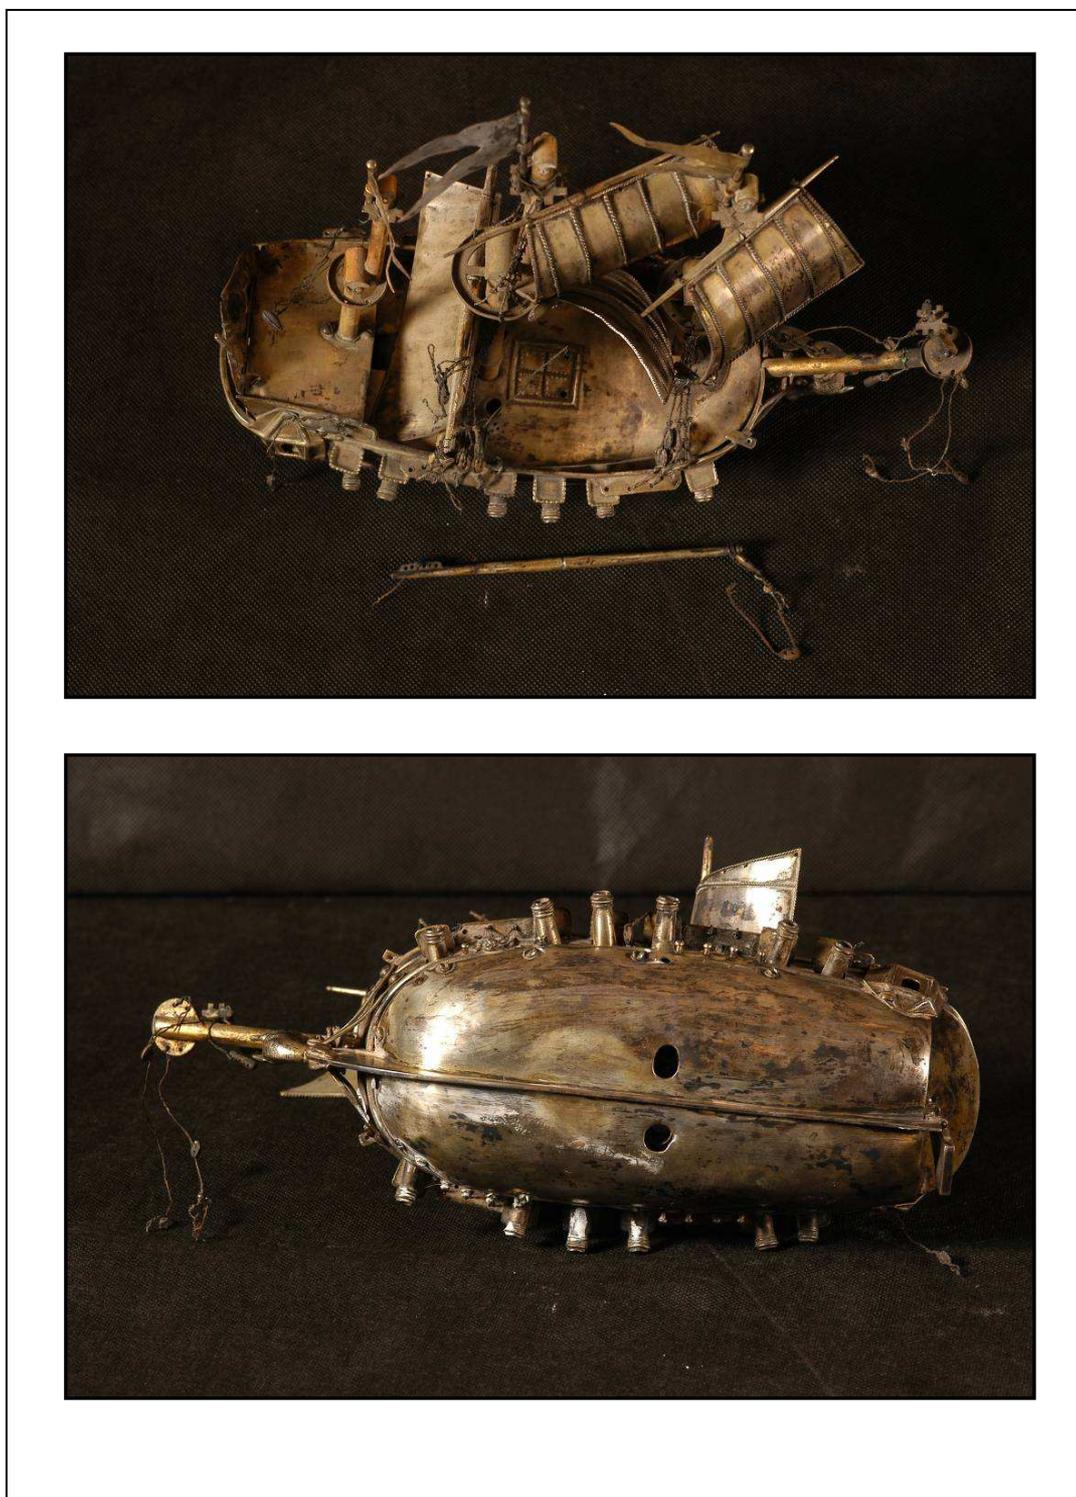
Figura 2.3

La observación directa de la obra y los resultados de los análisis de microscopía electrónica de barrido demuestran la presencia mayoritaria de sulfuros de plata y de un porcentaje ínfimo de cloruros de plata. Los sulfuros se disponen de forma heterogénea por toda la obra formando películas de coloración que va de amarillenta a negra de diferentes densidades. Las películas de productos de corrosión se diferencian de los depósitos de suciedad, grasa y de las capas de barniz, tanto por su aspecto como por ser insolubles en disolventes varios y en jabones neutros no iónicos.

Imágenes general del navío, vista superior e inferior. En la imagen de la base del casco se observan los depósitos de suciedad, la película de barniz deteriorado y los sulfuros de plata

corrosión de la plata se retiraron mediante torundas de algodón impregnadas en disolventes cetónicos, ácidos débiles y productos específicos para la limpieza de metales nobles.

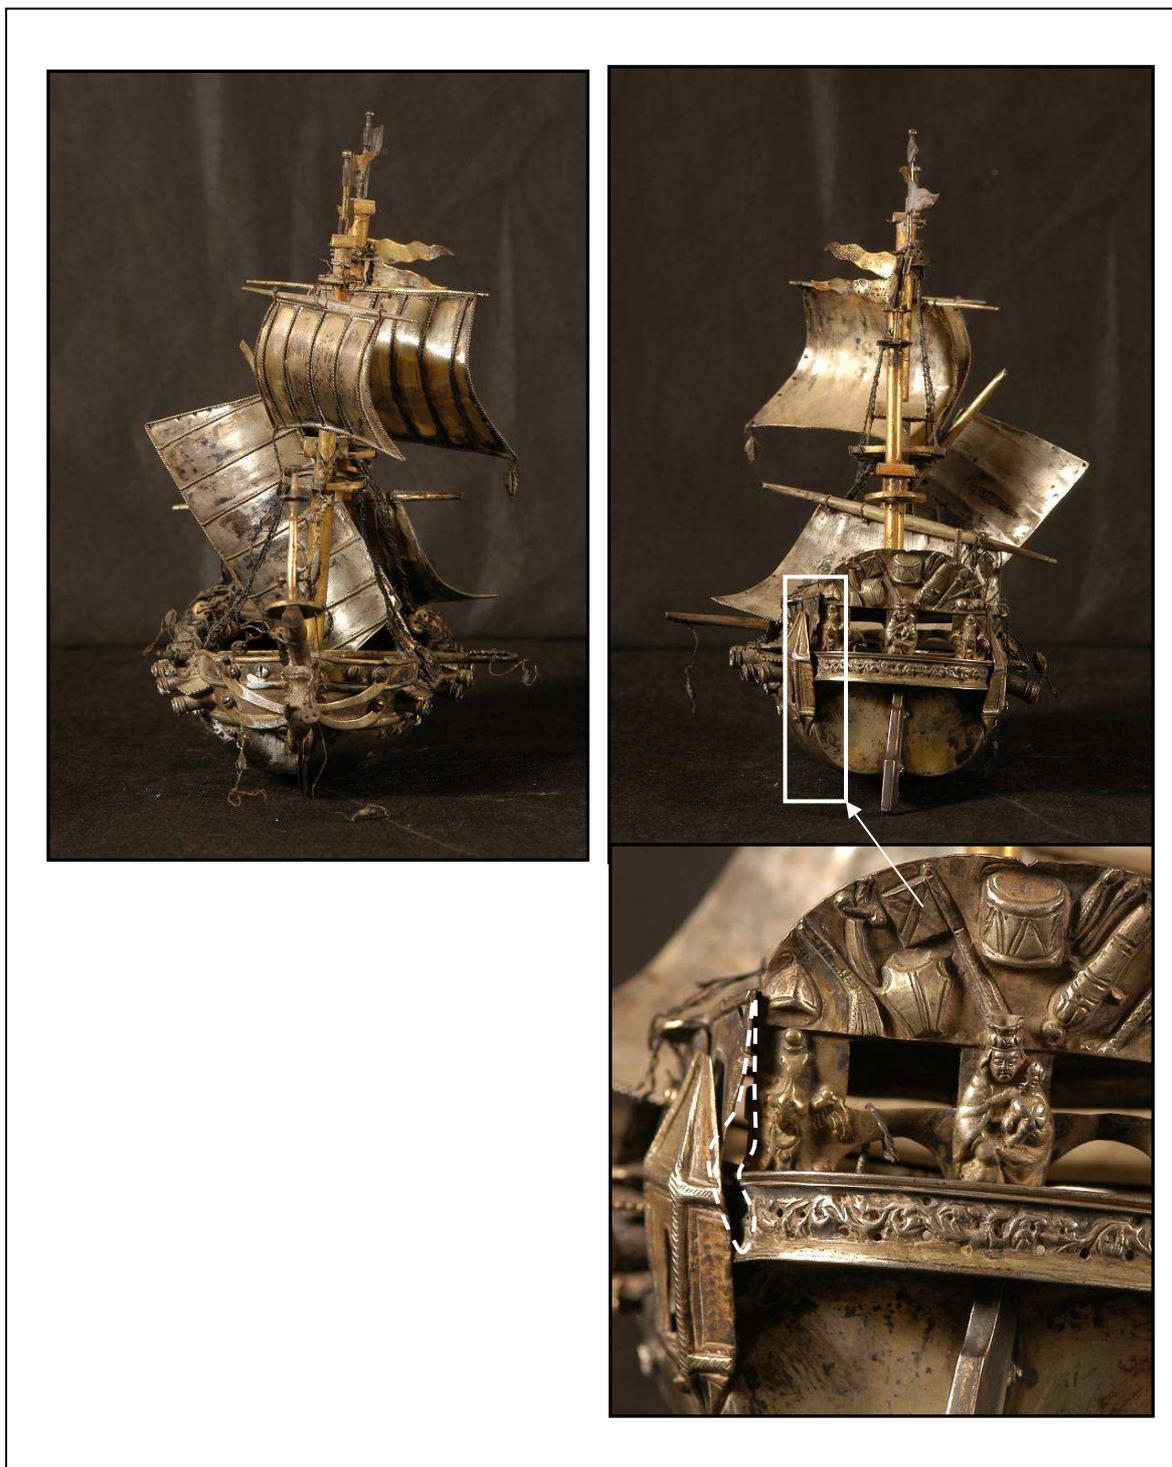
Figura 2.4

Imagen general, vista desde proa y desde popa. En la imagen de la derecha , marcada mediante el cuadro de líneas blancas, el desplazamiento por deformación de la balconada de la izquierda

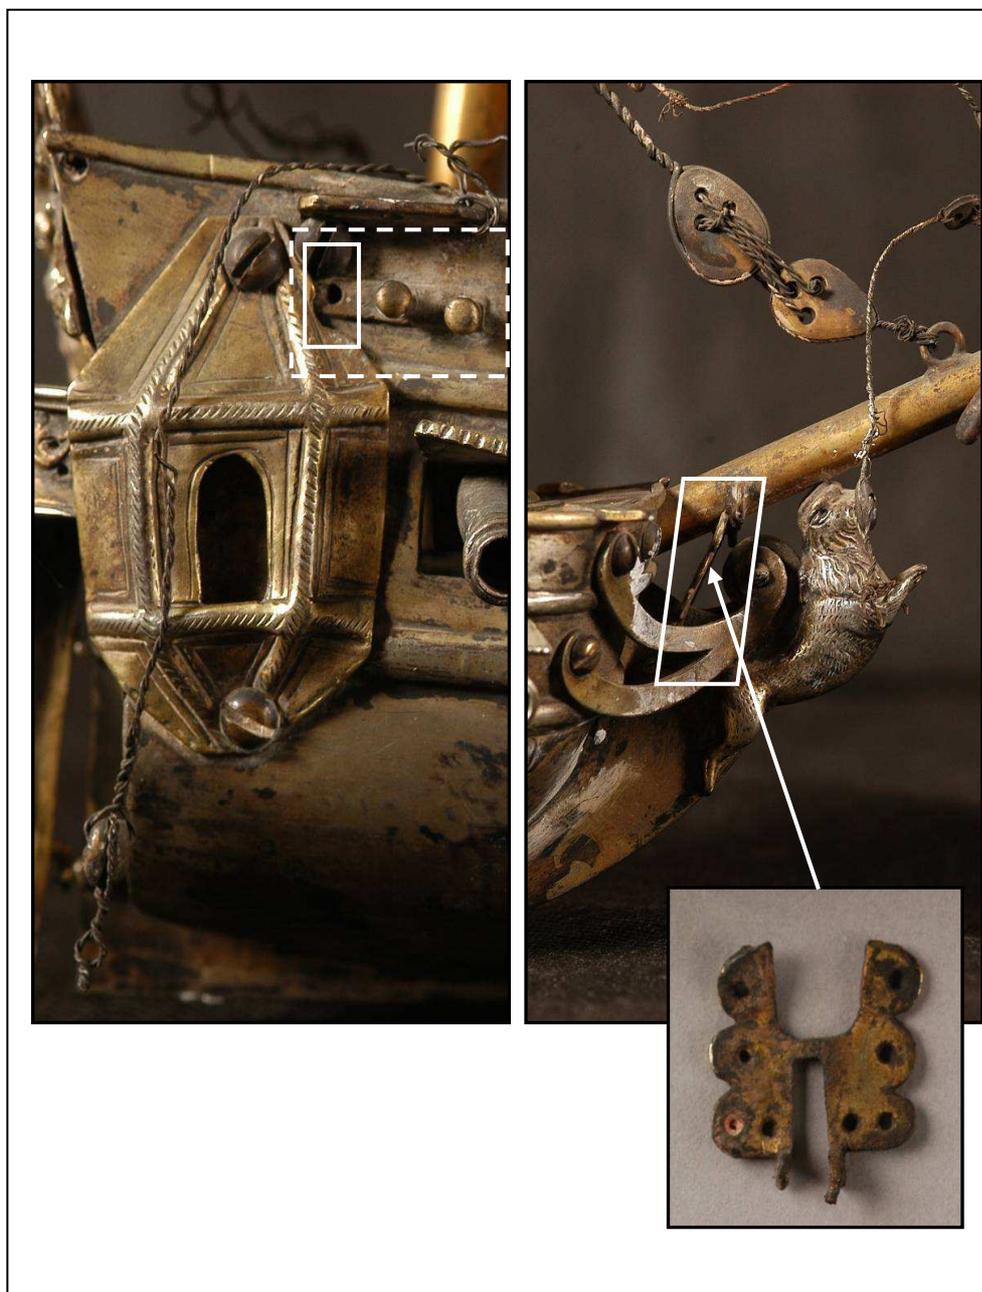
Figura 2.8

La pieza moldurada que conectaba el bauprés con el mascarón está fracturada, tanto en el extremo superior dónde además presenta pérdida de material, como en la base dónde ha perdido las arandelas de sujeción.

- Pérdida por fractura de dos cornamusas que sirven de punto de amarre de los cabos a la mesa de guarnición, una en popa a babor y otra a media altura del casco a estribor.
- Pérdida de elementos de anclaje. Han desaparecido varios tornillos, uno en el fanal de popa a estribor de 2 mm de diámetro y tres en la línea de flotación del casco de 2,9 mm de diámetro.
- Del estudio del sistema de construcción de la obra, de los planos, de imágenes de grabados y dibujos que guardan relación con el original se deduce que probablemente este tuviese además de los elementos conservados, la vela de gavía del trinquete, la vela de gavia de mesana, una bandera situada a popa sobre el espejo y los flechantes del palo del extremo del bauprés, del cuerpo superior del trinquete y de los cuerpos superior e inferior de mesana

En la imagen de la izquierda, resaltado en blanco, el lugar en el que se ha perdido una de las cornamusas de la mesa de guarnición.

En la imagen de la derecha, en el interior del cuadro de líneas blancas, la pieza moldurada que une el mascarón de proa y el bauprés. Bajo esta foto, la misma pieza vista de frente. Presenta fracturas en ambos extremos.
