INFORME DIAGNÓSTICO Y PROPUESTA DE
INTERVENCIÓN

**EXVOTO DE LA VIRGEN DEL BUEN AIRE.
1804. ANÓNIMO.**

CAPILLA DEL PALACIO DE SAN TELMO (SEVILLA)

Marzo 2006

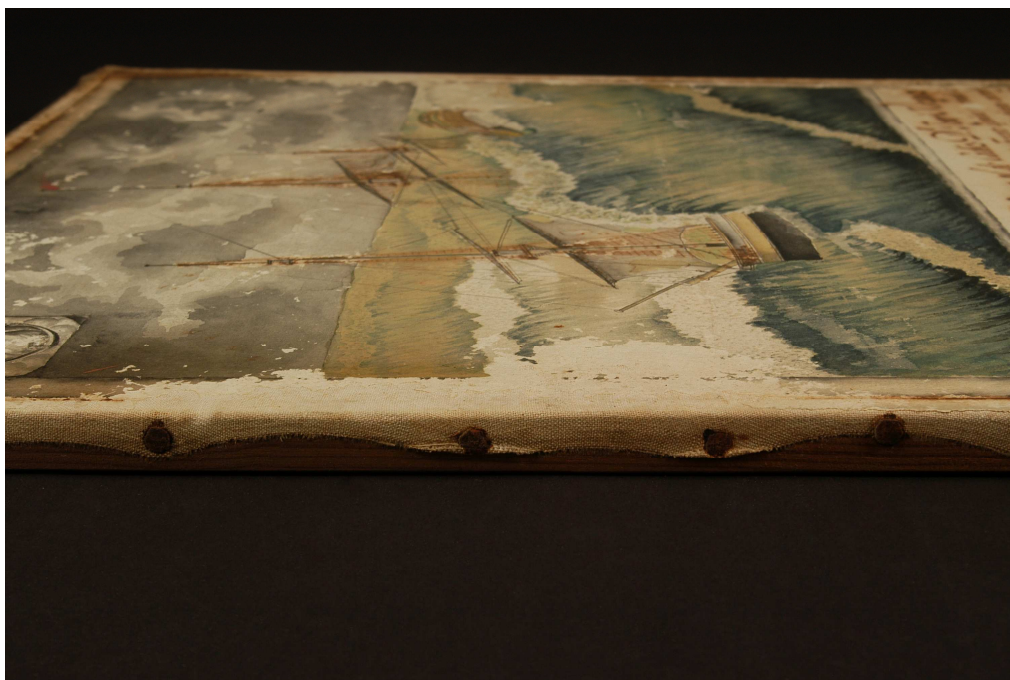
Figura 5

El sistema de sujeción del dibujo al bastidor se realizó mediante clavos de hierro colocados en el borde lateral. Los clavos están oxidados y la tela de 2º soporte presenta deformaciones por tensiones.

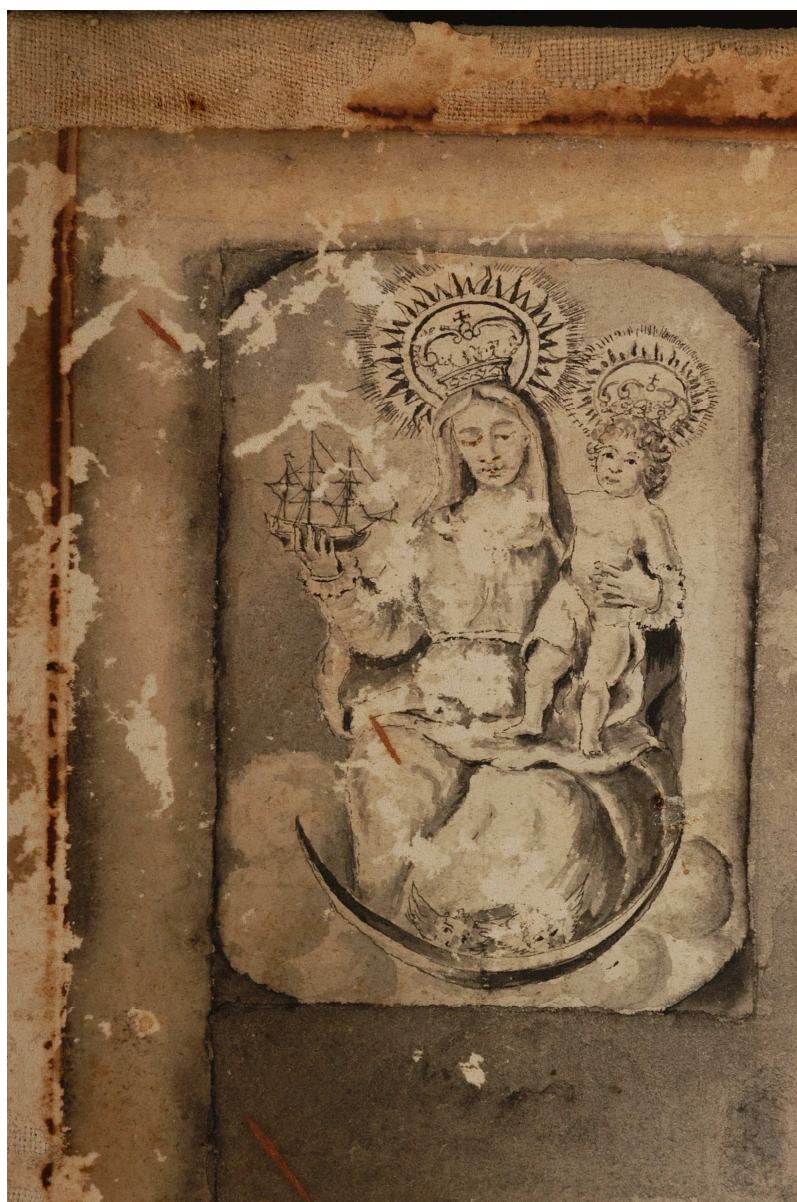
Figura 6

Manchas de pintura y lagunas de los elementos gráficos producidas por mordeduras superficiales de insectos.

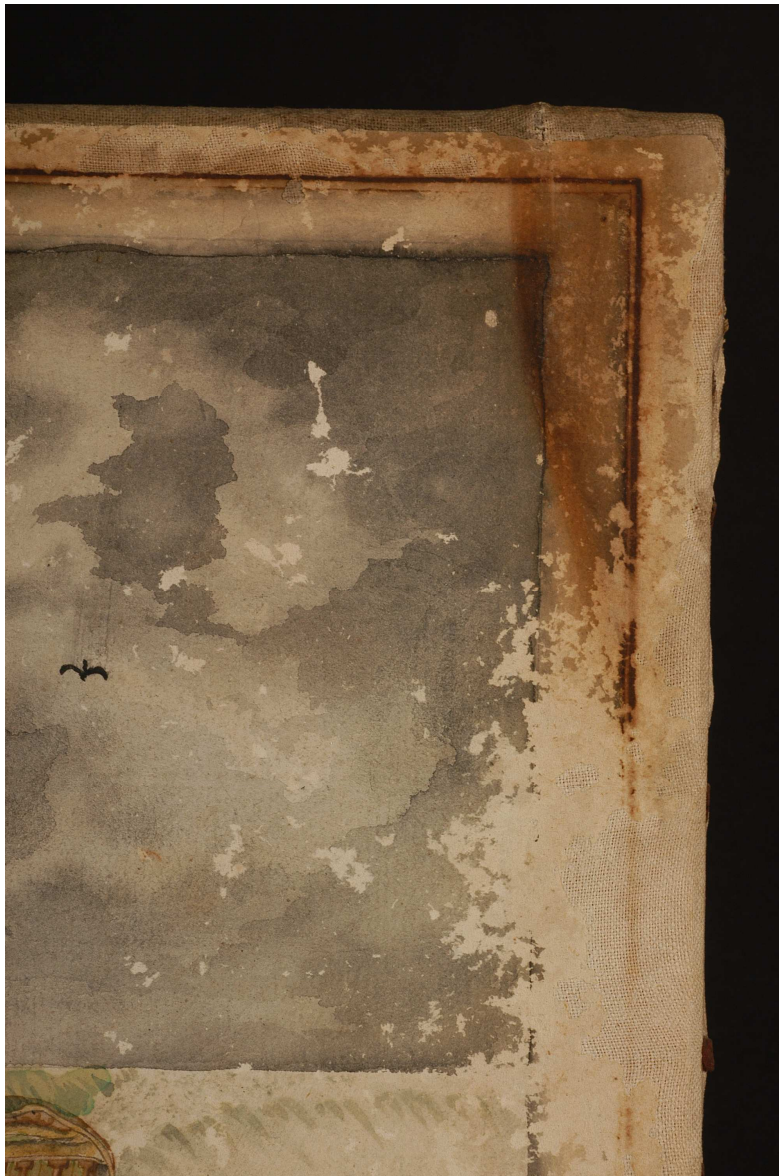
Figura 7

Pronunciado oscurecimiento en ángulo superior derecho provocado por la rotura del cristal del marco. Lagunas producidas por la acción de insectos.

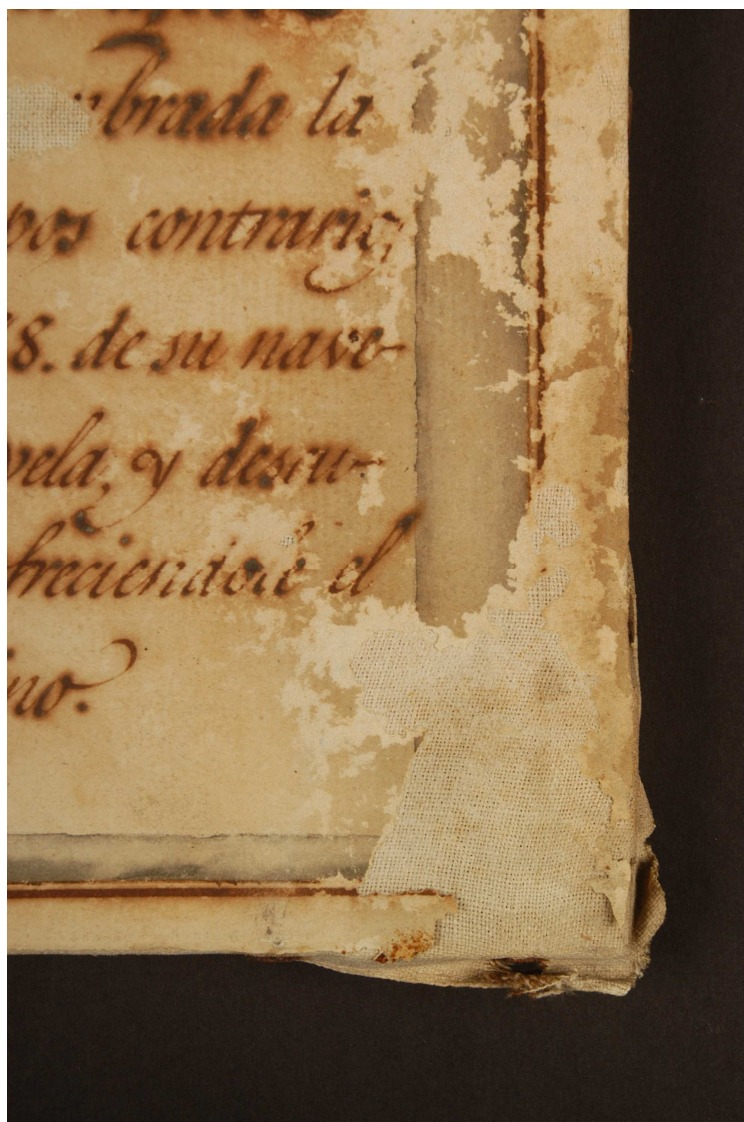
Figura 8

Mordeduras superficiales y lagunas producidas por insectos.
