MEMORIA FINAL DE INTERVENCIÓN

**"EXVOTO DE VÍRGEN DEL BUEN AIRE"  
(1804)**

Capilla del Palacio de San Telmo.  
Sevilla.

Julio 2006

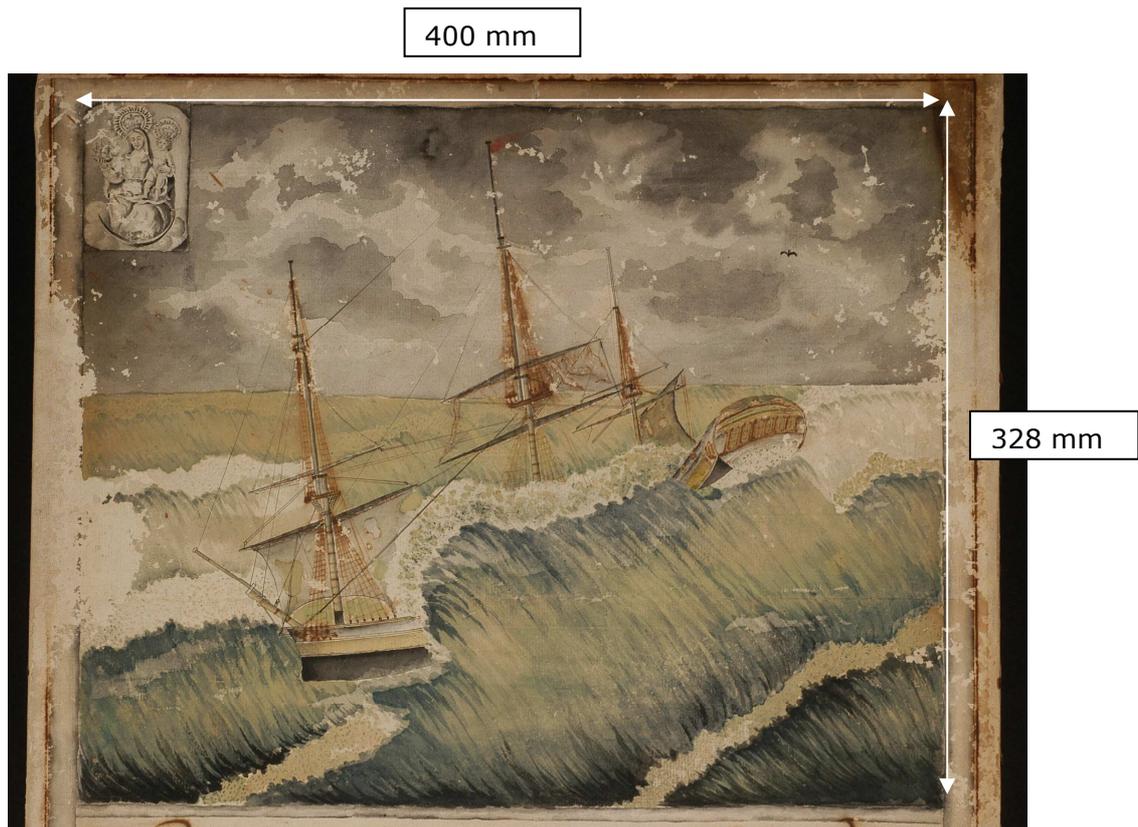
**Figura 2. 3**

**ALTERACIONES DEL SOPORTE.**

Numerosas mordeduras superficiales y lagunas producidas por insectos repartidas por todo el soporte, con mayor abundancia en los márgenes.

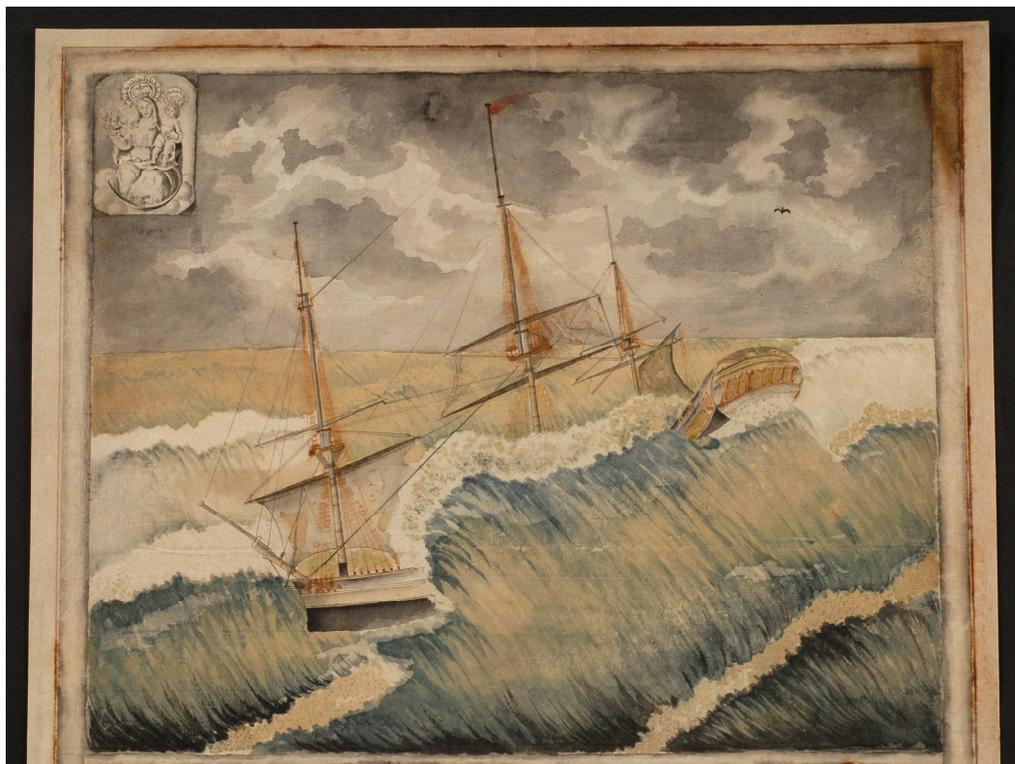
**Figura 2. 4**

Detalle del dibujo una vez finalizada la intervención, tras la reintegración del soporte.

- Secado y alisado: con peso controlado.
- Reintegración de mordeduras y lagunas del soporte: por medio de distintas capas de papel japonés adherido con adhesivo celulósico.
- Eliminación del fijado temporal de pigmentos: con acetona.
- Alisado definitivo: en peso controlado.
- Realización de fotografías finales.
- Realización de la memoria final de la intervención.

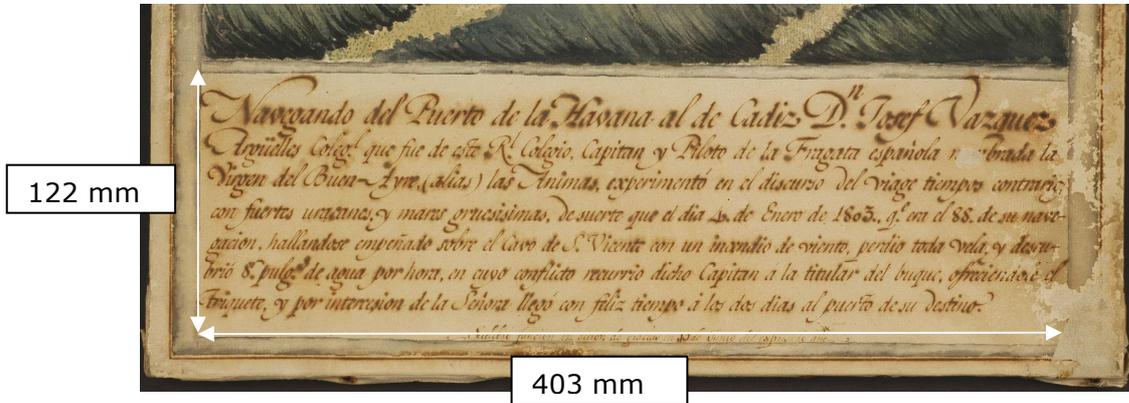
**Figura 2. 5**

Numerosas mordeduras superficiales y lagunas producidas por insectos.

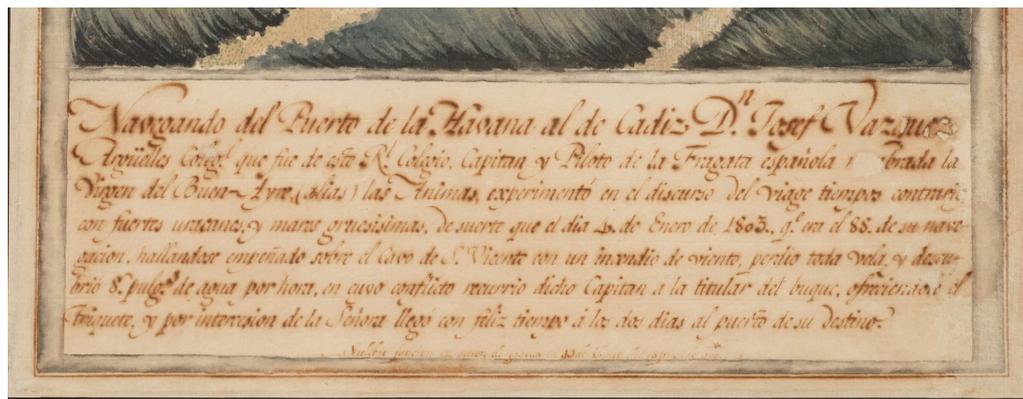
**Figura 2. 6**

Estado del soporte una vez finalizada la intervención.

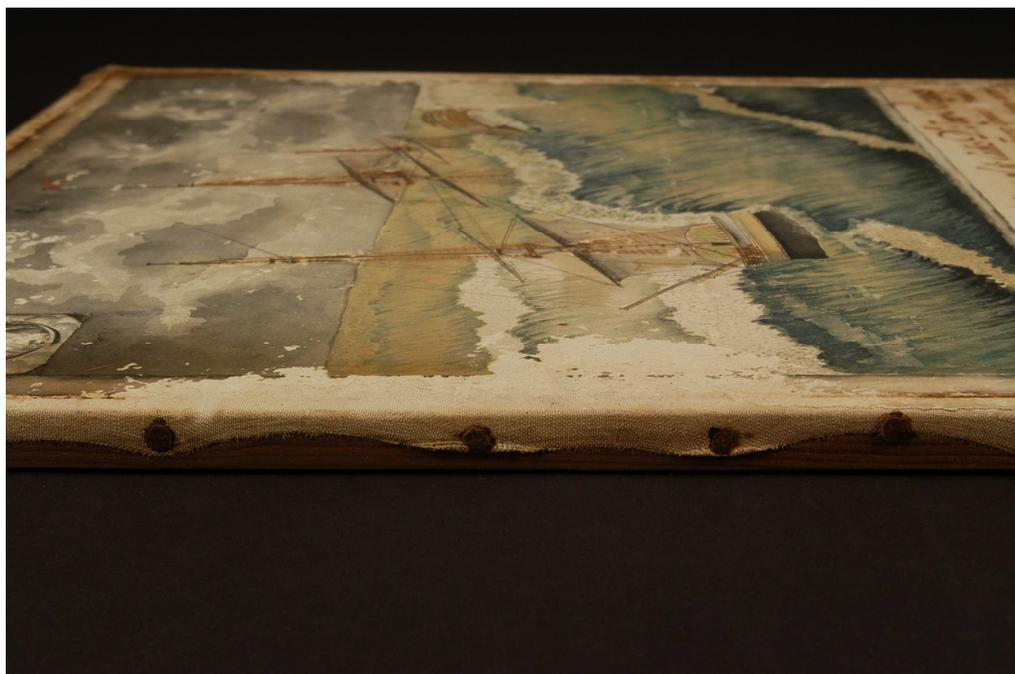
**Figura 2. 7**

La tela presenta abundante suciedad superficial y manchas por la oxidación de los clavos con los que se ha sujetado al bastidor. Aparece deformada en sus bordes, ya que sus dimensiones son muy justas con respecto al bastidor, y ha sido clavada muy al borde del canto de la madera.

El sistema de sujeción del dibujo al bastidor se realizó mediante clavos de hierro colocados en el borde lateral. Los clavos estaban oxidados y la tela de 2º soporte presentaba una gran rigidez y deformaciones producidas por tensiones.

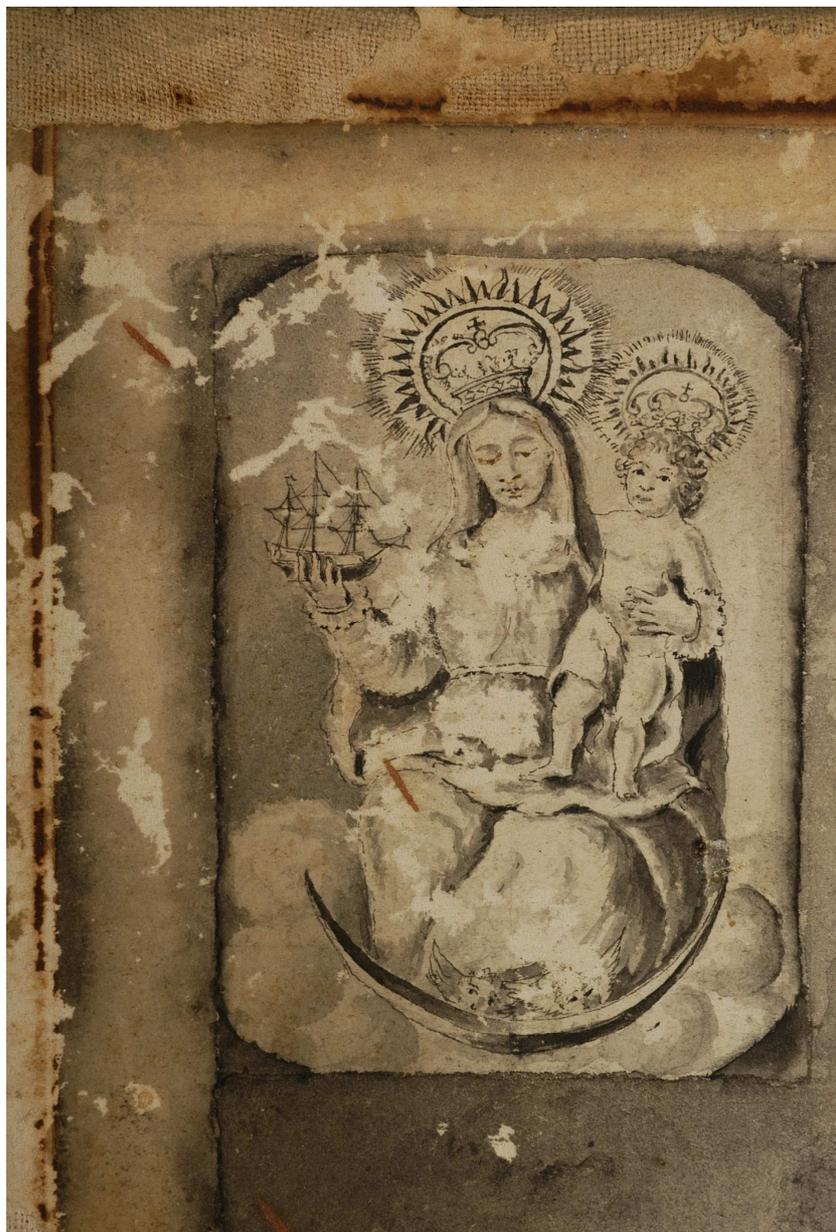
**Figura 2. 8**

Manchas de pintura y lagunas de los elementos gráficos producidas por mordeduras superficiales de insectos.

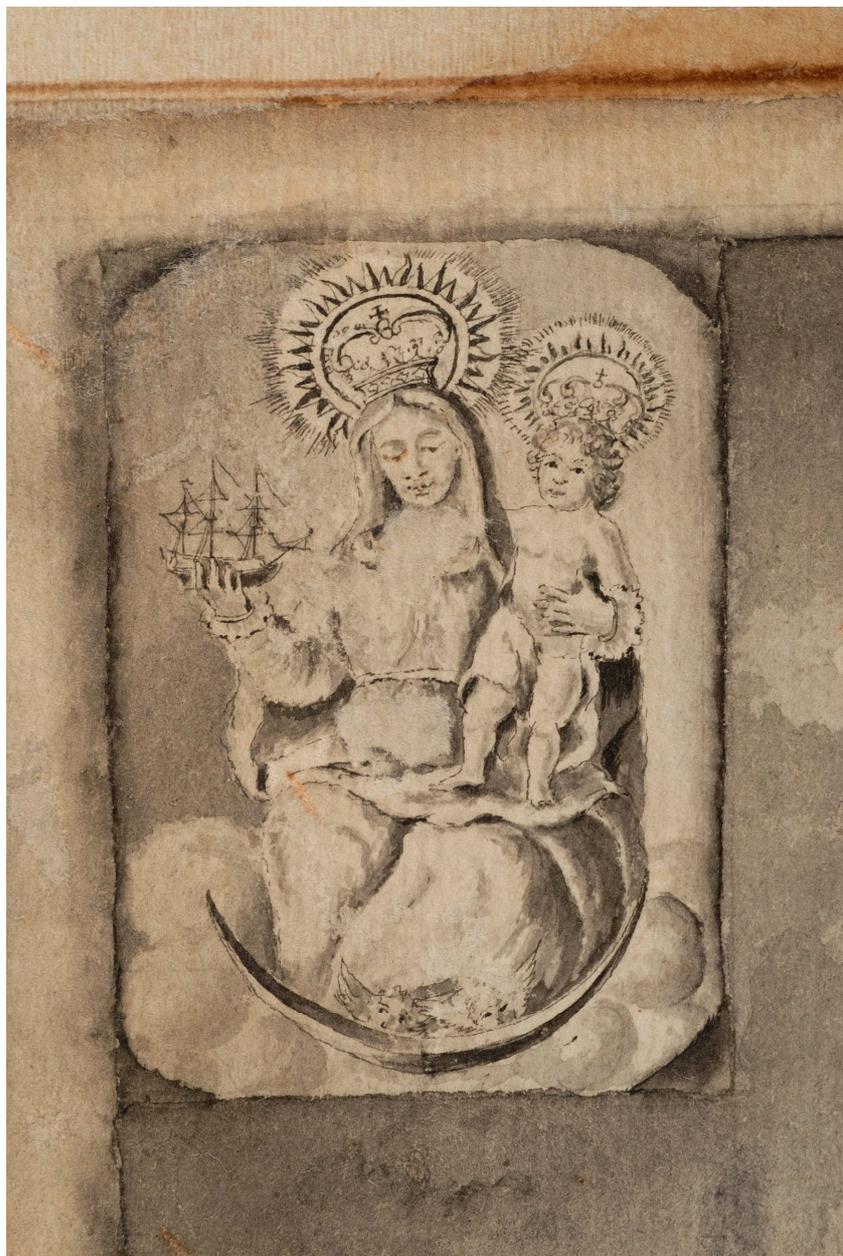
**Figura 2. 9**

Detalle del dibujo tras la intervención. Eliminación de manchas y reintegración del soporte.

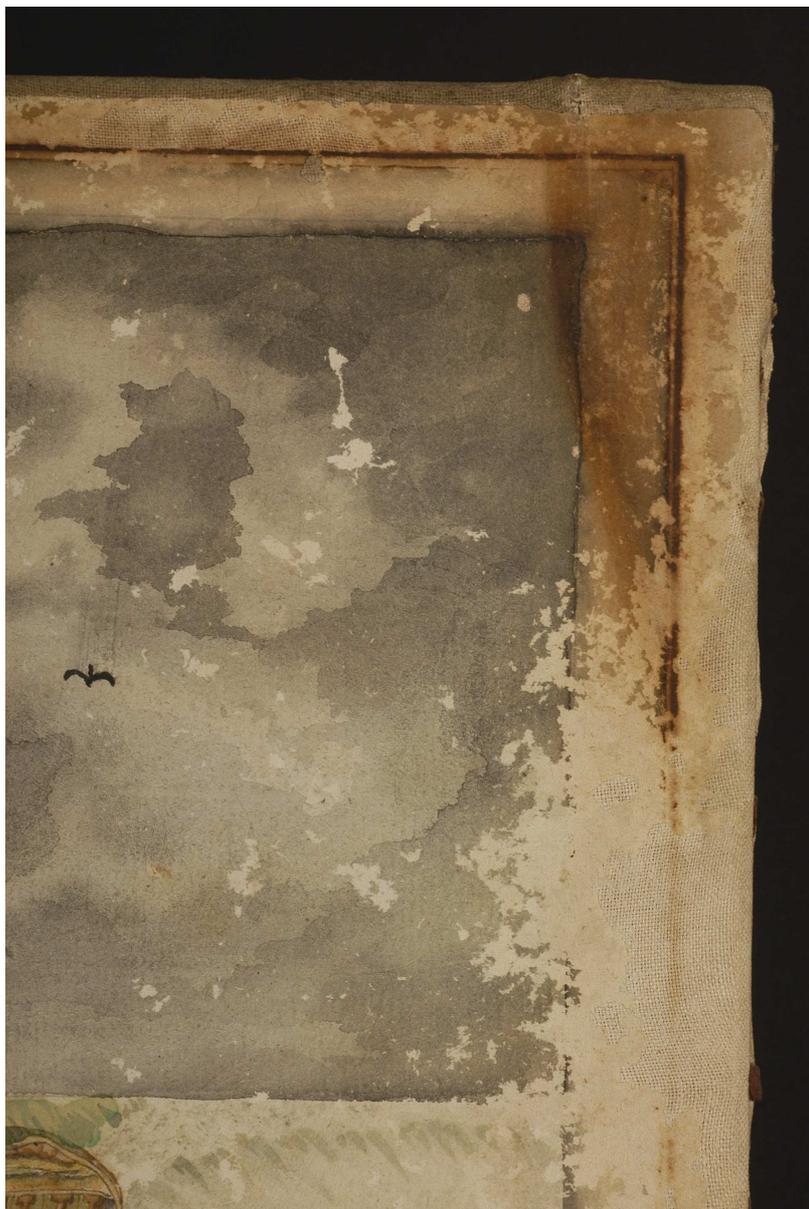
**Figura 2. 10**

- Alteraciones cromáticas: Ligero oscurecimiento del papel. Presencia de mancha oscura en margen superior derecho, producida por rotura del cristal del enmarcado y los humos de las velas. Acentuado amarilleamiento del soporte en la zona del cuadro de texto, provocado por la oxidación de tintas metaloácidas.

Pronunciado oscurecimiento en ángulo superior derecho provocado por la rotura del cristal del marco. Lagunas producidas por la acción de insectos.

El traslado de esta obra debe realizarse independiente del marco, con el fin de prevenir deterioros en caso de rotura accidental del cristal. Es conveniente llevar a cabo el traslado en una carpeta individual realizada con materiales de conservación y siempre debe mantenerse en posición horizontal o acostada. Esta carpeta, a su vez, será envuelta en un material plástico amortiguador de golpes o se incluirá en una caja protectora.

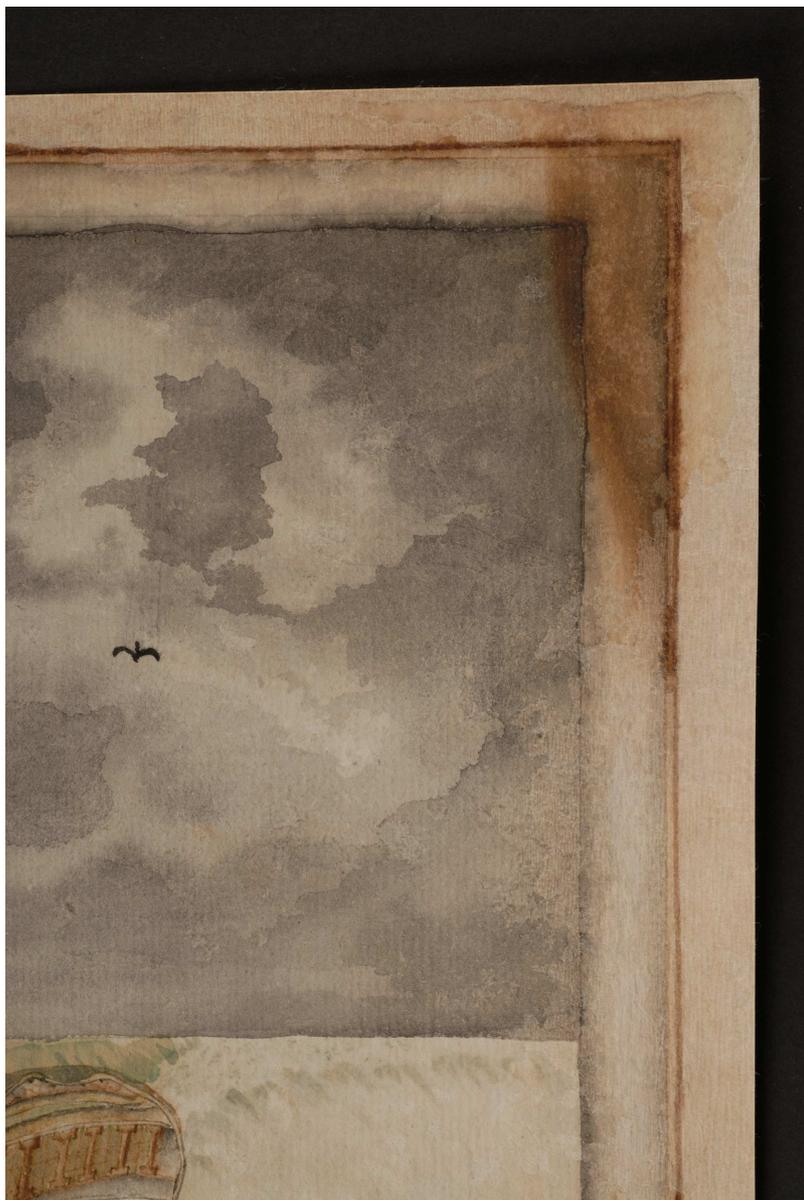
**Figura 2. 11**

Detalle del dibujo tras la intervención. Eliminación de manchas y reintegración de las lagunas del soporte.

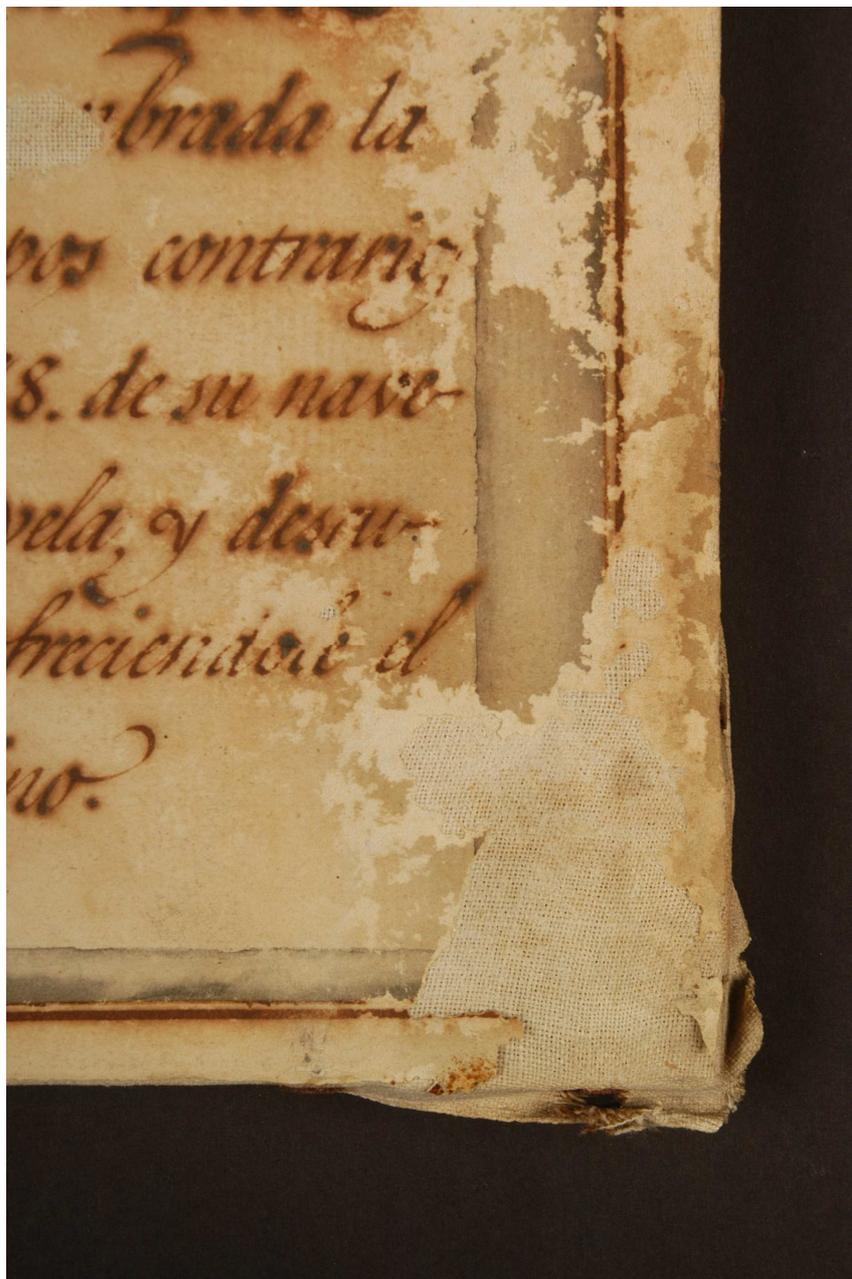
**Figura 2. 12**

- Lagunas: Presenta numerosas y extensas mordeduras superficiales (que no llegan a perforar el papel) y lagunas producidas por insectos. La forma y el tipo de mordedura que presenta la obra es muy característica de una especie concreta de insecto xilófago, que ha sido identificada como *Lepisma saccharina* (ver Capítulo III: Estudio científico-técnico: Estudio Biológico).

Mordeduras superficiales y lagunas producidas por insectos.

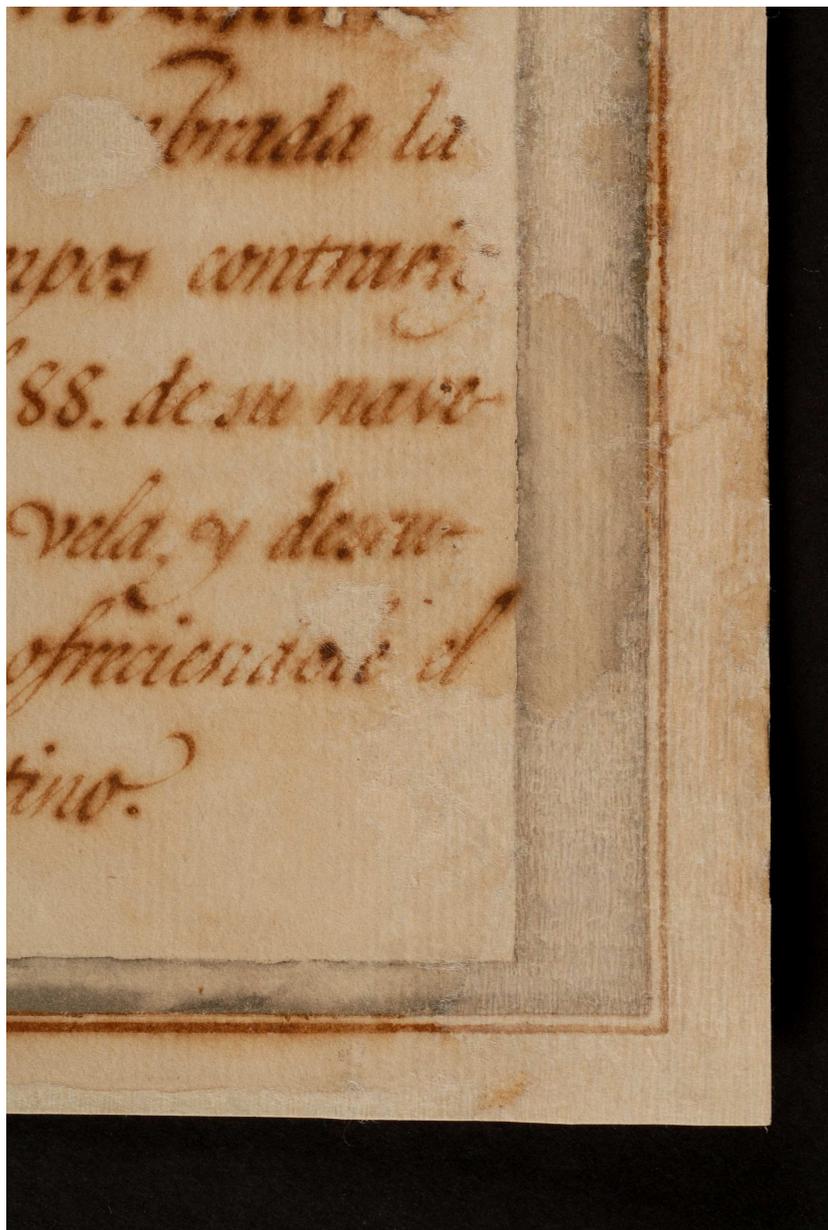
**Figura 2. 13**

Detalle del dibujo tras la intervención.

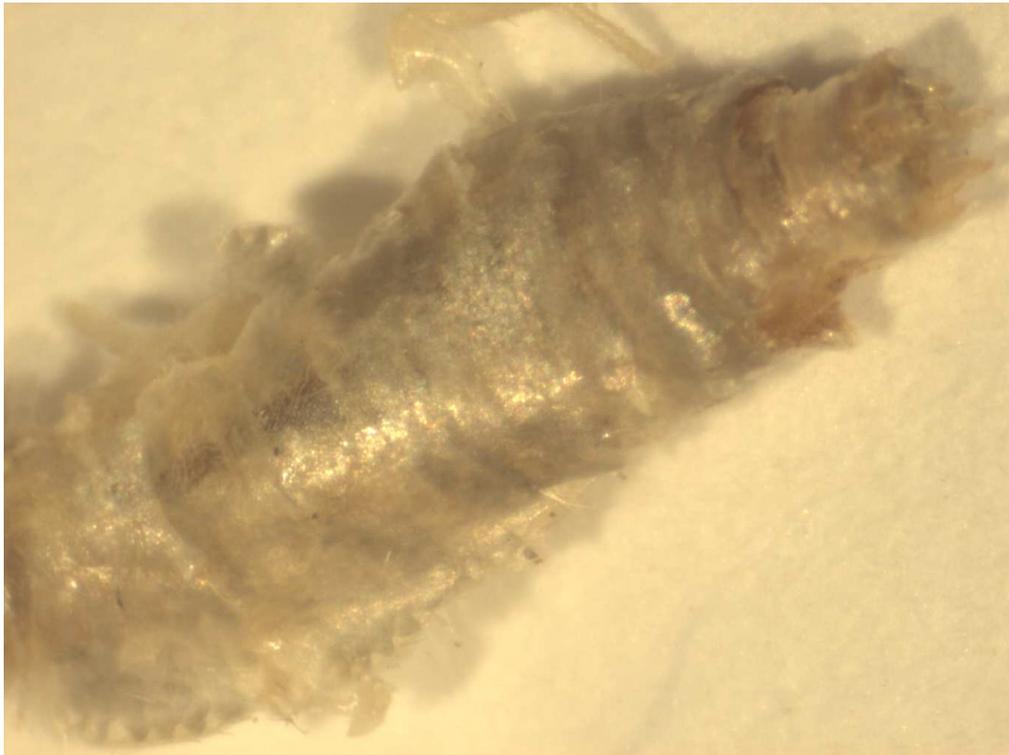
**Figura 3. 5**

*Lepisma saccharina* L., 7X

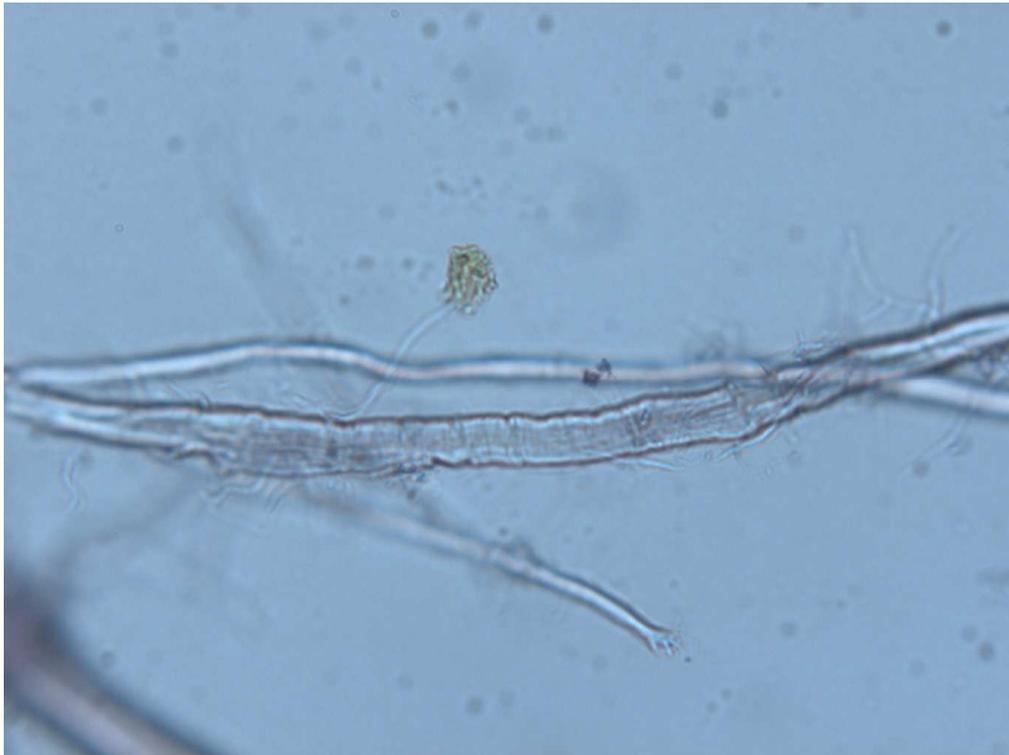
**Figura 3. 6**

Por otro lado el deterioro físico que ocasionan los hongos en el papel se produce por penetración mecánica de sus micelios (hifas) entre las fibras celulósicas. Los hongos pueden llegar a colonizar todo el soporte hasta destruirlo en su totalidad, llegando a romper todas las fibras. El resultado es un papel frágil, debilitado y de aspecto algodonoso.

Fibra papelera de lino atacada por hongos. Conidióforo de *Aspergillus*, 200X.
