Informe del estado y propuesta de intervención

Simpecado de la Hermandad del Rocío de Sevilla Sur.
Sevilla

Taller Sobrinos Esperanza Elena Caro. 1986

Mayo, 2019

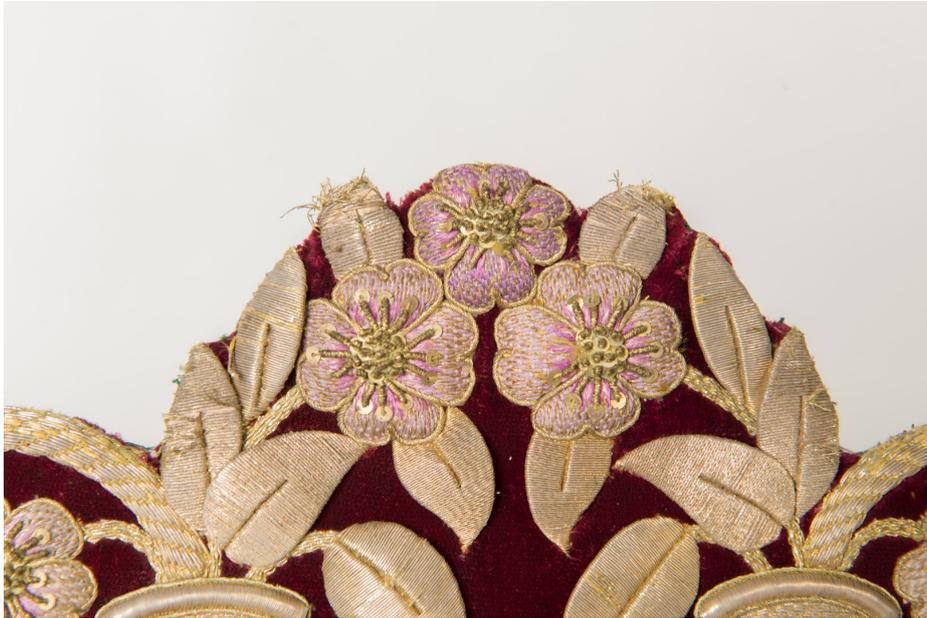
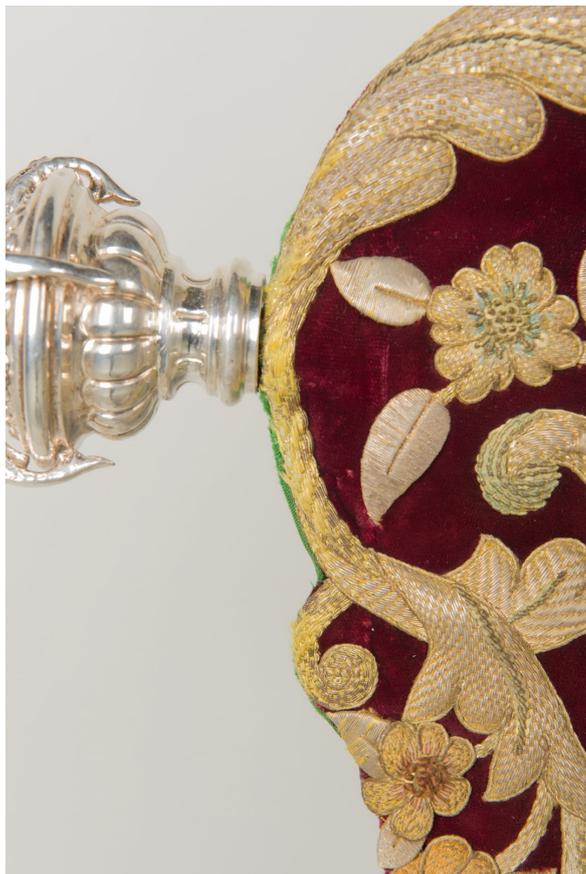
Figura IV.1

ALTERACIONES. Lagunas de hilos y elementos metálicos del bordado, hilos sueltos y desgastes

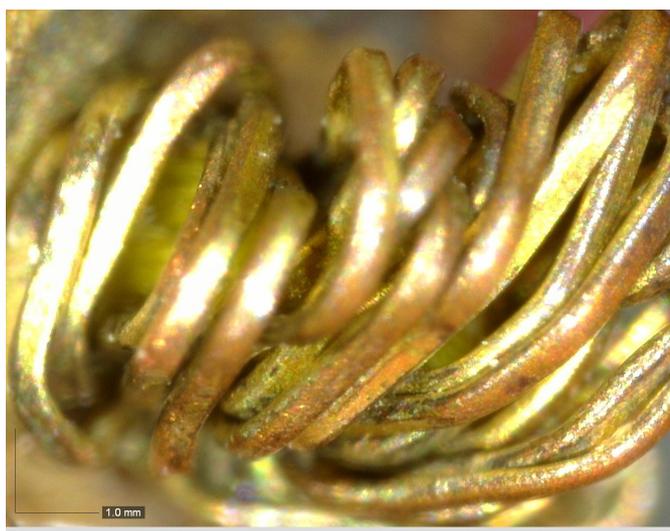
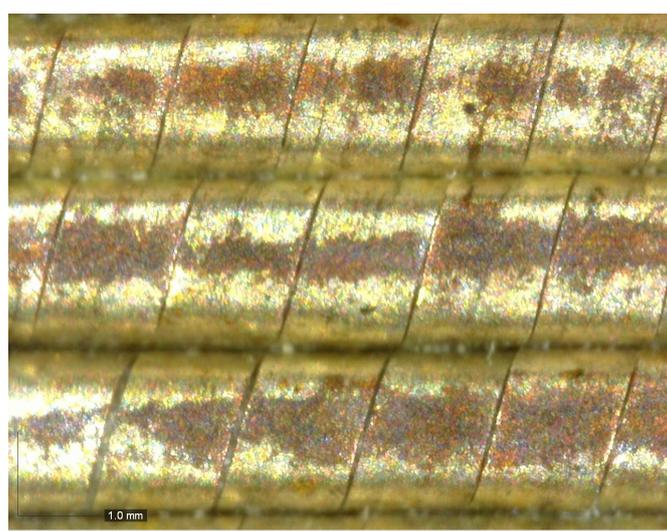
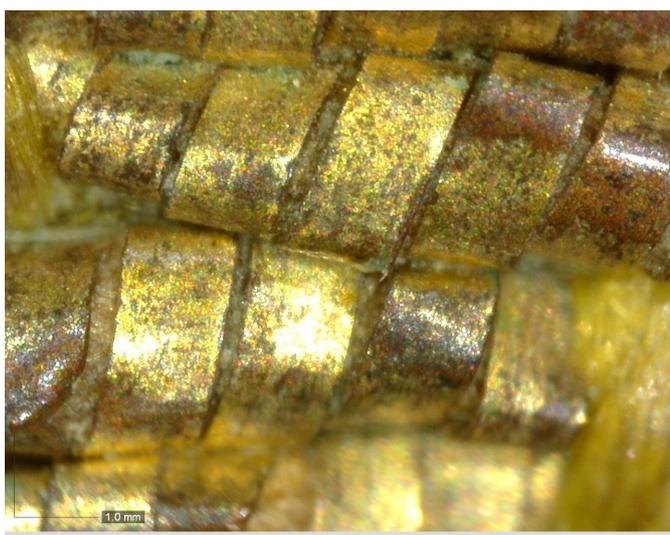
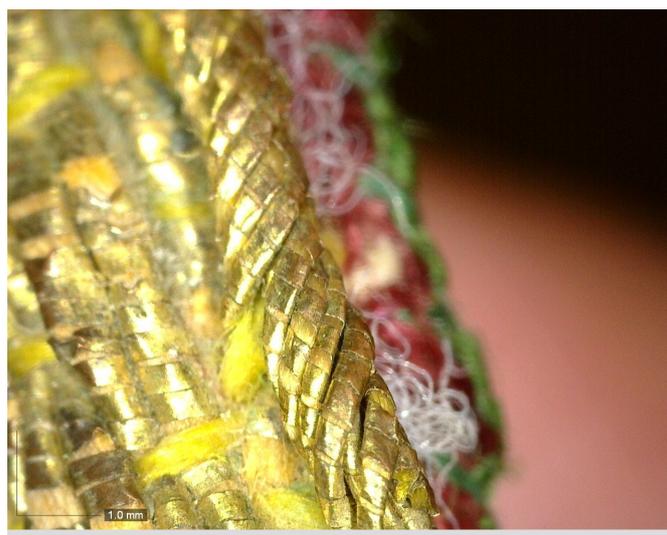
Figura IV.2

ALTERACIONES. Desgastes de los hilos del bordado por roces o por el empleo de agresivos sistemas de limpieza

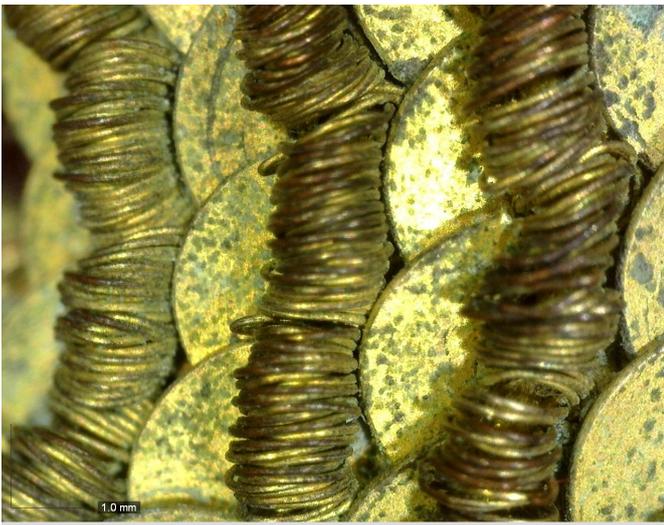
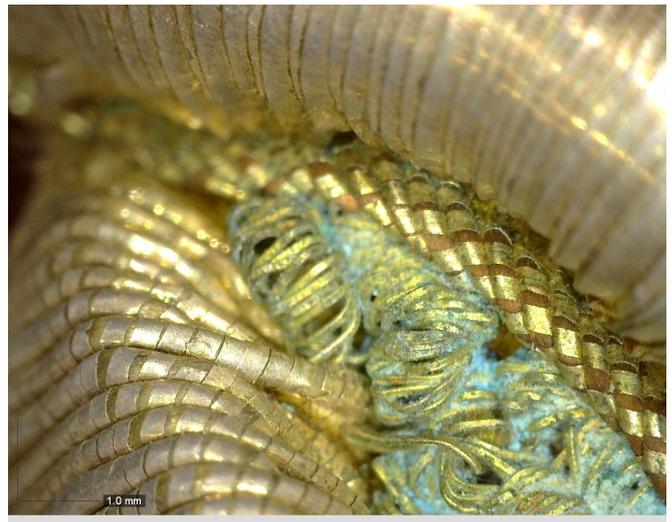
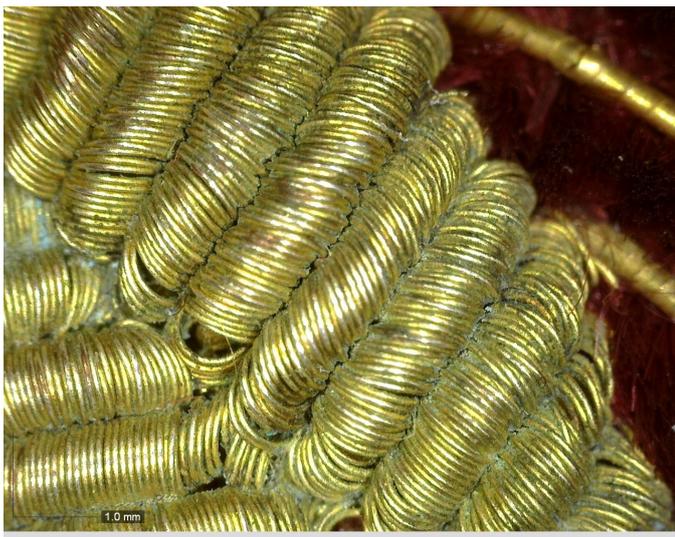
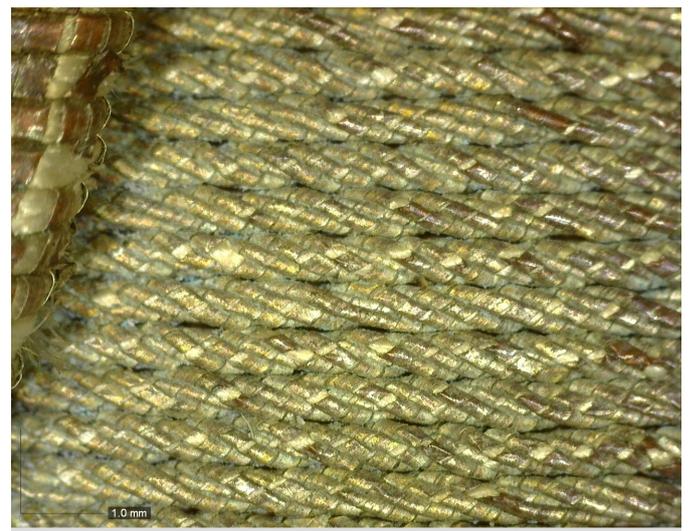
Figura IV.3

atenuación de la intensidad y brillo de los hilos metálicos del bordado (Figura IV.3) . Situaciones medioambientales con grandes contrastes de temperatura y humedad, o bien elevados índices de esta última, han podido afectar de manera directa tanto a los hilos como a los elementos metálicos, que en función a su composición son más sensibles y han generado pátinas de corrosión en superficie (cloruros y sulfuros). Estos depósitos y concreciones actúan como elementos catalizadores, por lo que ante situaciones inadecuadas se podrían aumentar, y a la vez favorecer la acumulación de polvo.

ALTERACIONES. Productos de corrosión de los hilos y elementos del bordado.

- Estudio y análisis de los hilos metálicos. Se determinarían cuáles son los componentes y sus porcentajes, debido a las capas de corrosión y oscurecimiento que se detectan, que podrían estar indicando un aceleramiento del proceso de deterioro de los mismos. Con esta información se establecería el motivo de su alteración para tomar las medidas preventivas oportunas, sobre todo en relación a los parámetros de temperatura y humedad.

Se recurriría al empleo de técnicas láser para aquellas partes en las que los depósitos de corrosión de los bordados estuvieran más incrustados, facilitando su eliminación con este sistema.

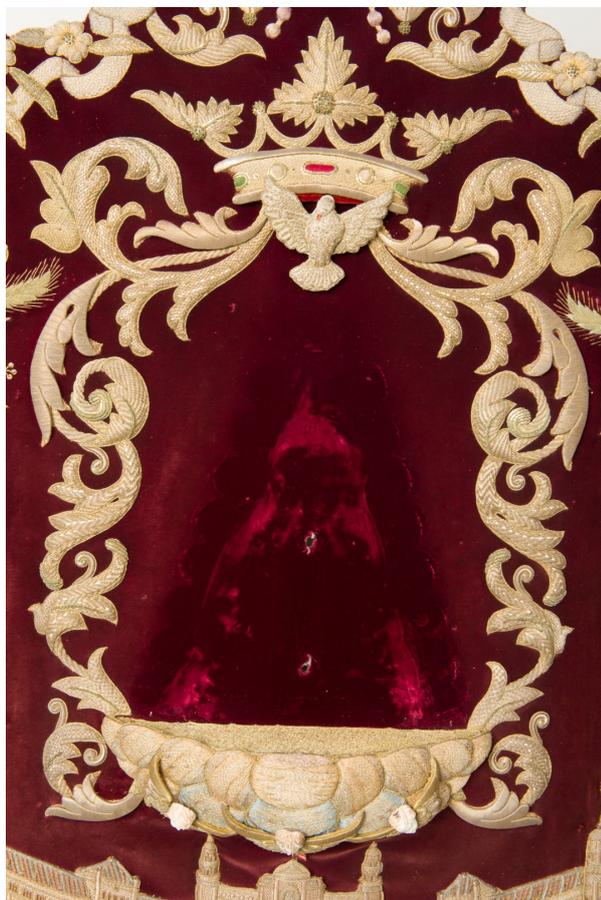
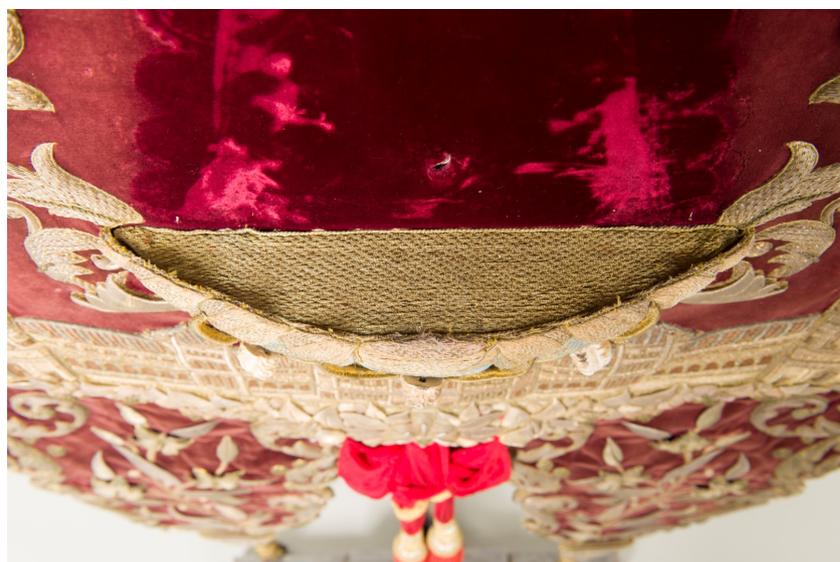
Figura IV.4

ALTERACIONES. Alteración cromática del terciopelo base

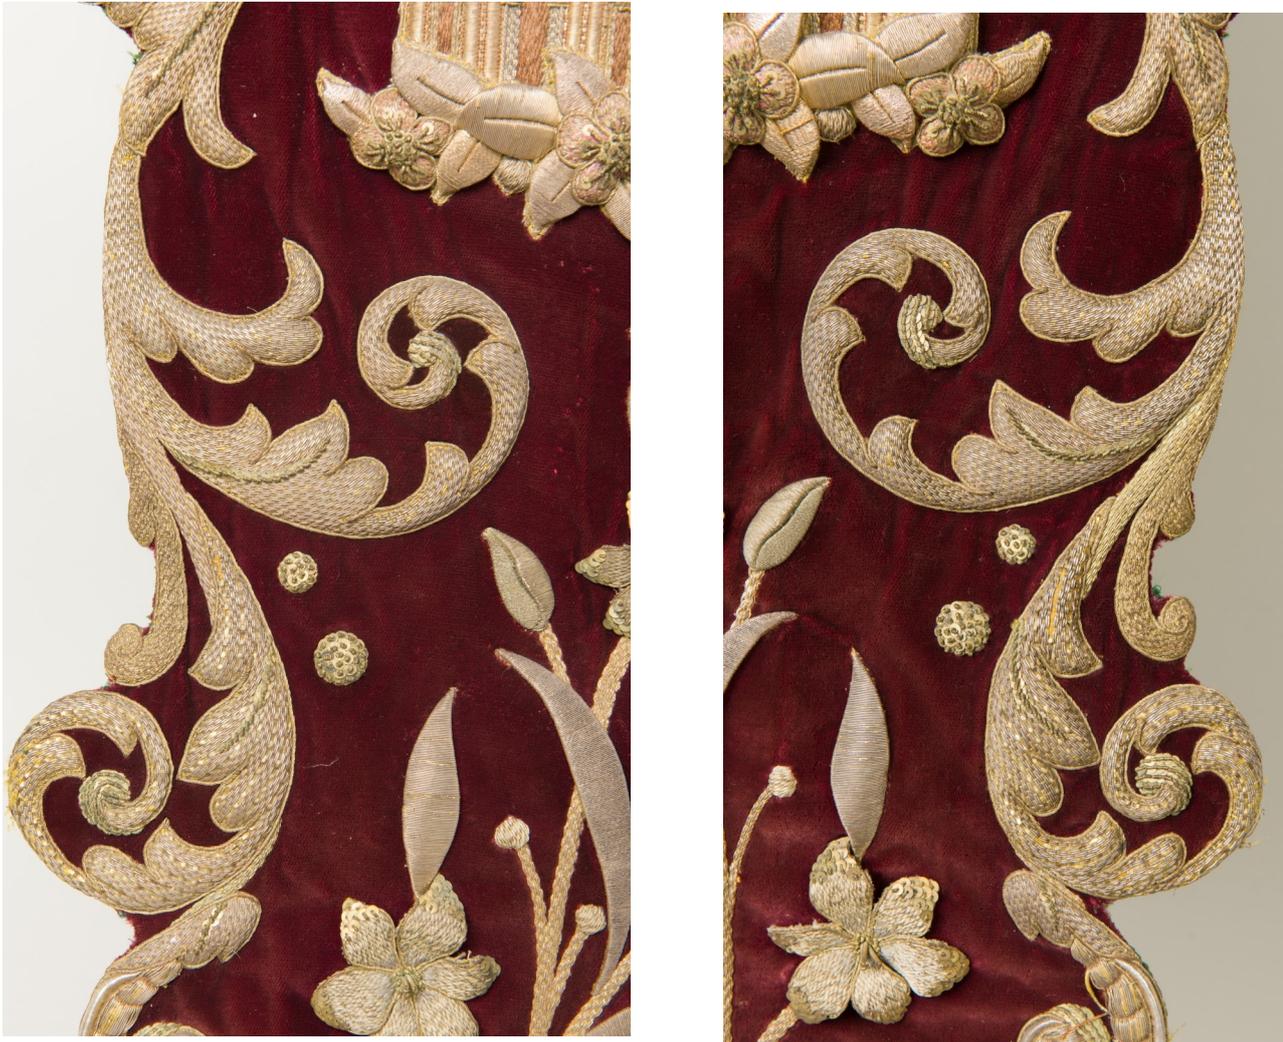
Figura IV.5

ALTERACIONES. Deformaciones del terciopelo base producidas entre los motivos del bordado

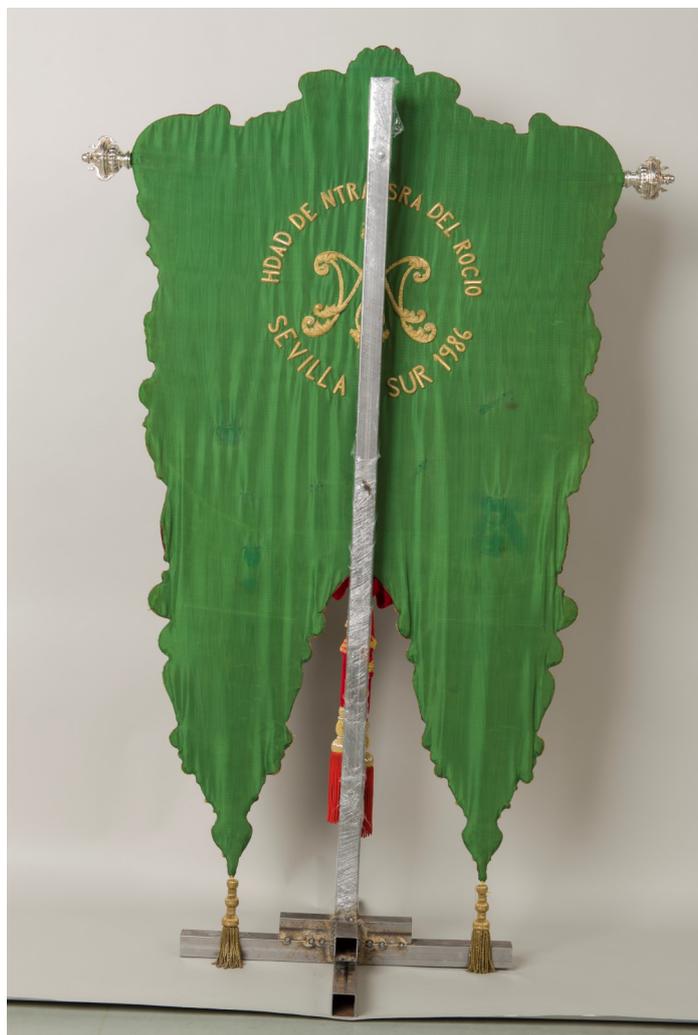
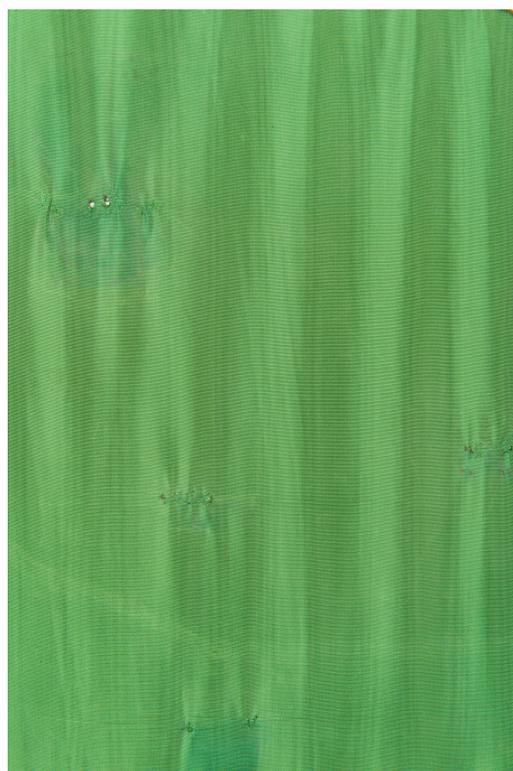
Figura IV.6

ALTERACIONES. Deformaciones verticales del forro de la trasera. Marcas de la formaleta en el tejido

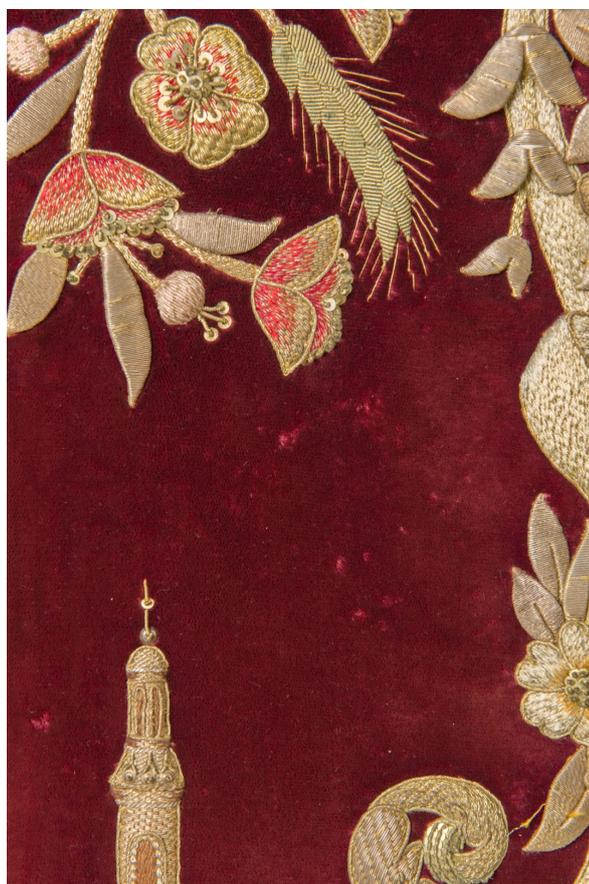
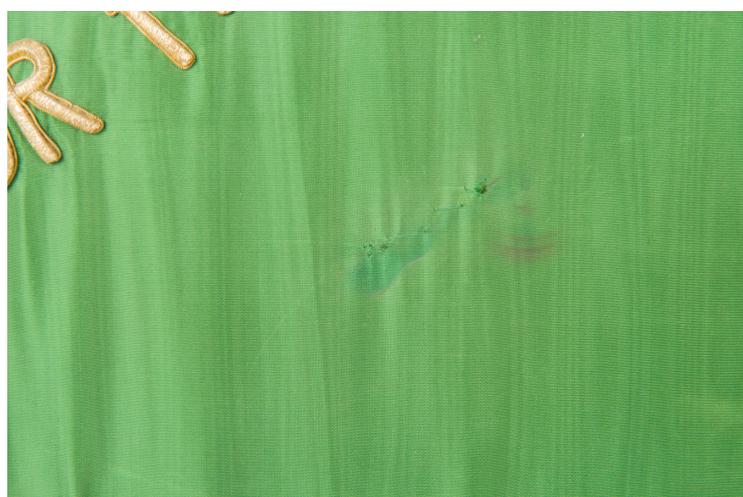
Figura IV.7

ALTERACIONES. Agujeros del terciopelo y forro de la trasera debidos a la fijación con alfileres de elementos decorativos

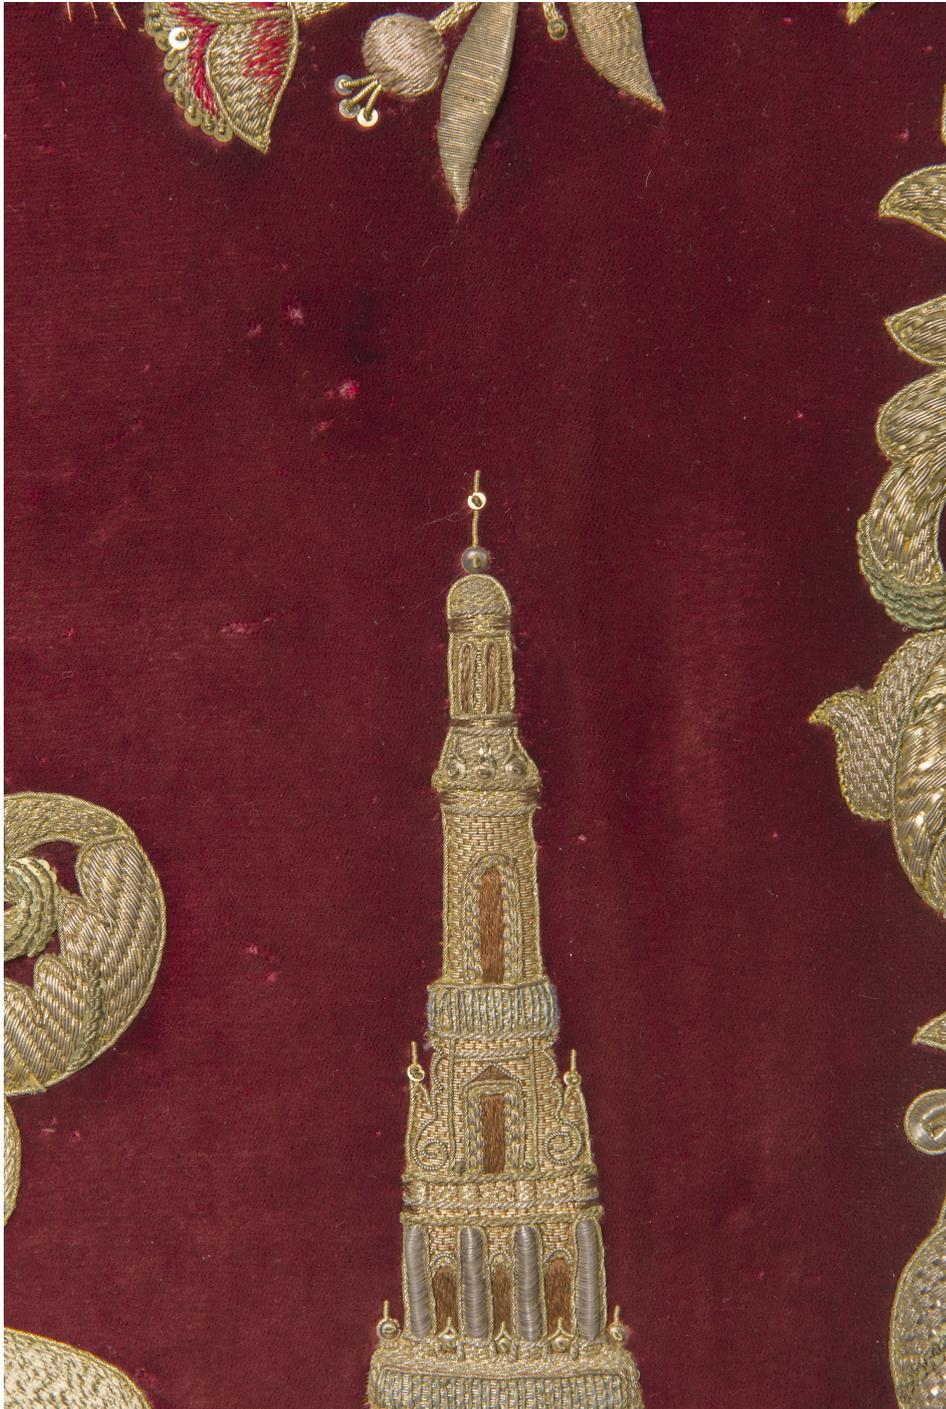
Figura IV.8

ALTERACIONES. Manchas junto a los motivos del bordado.

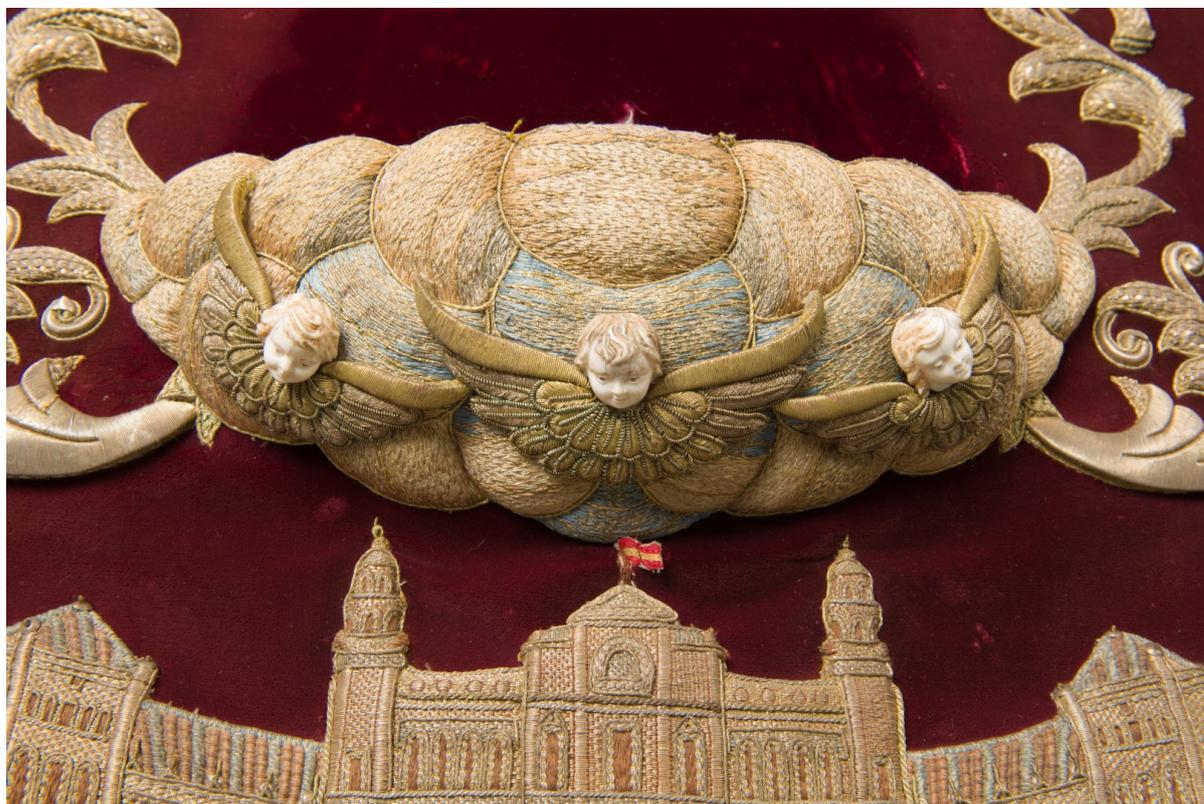
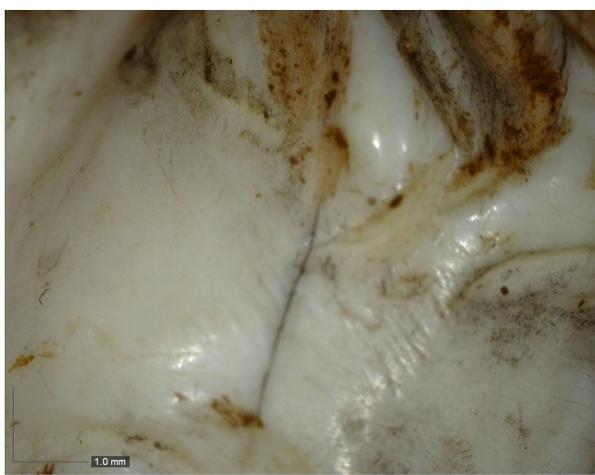
Figura IV.9

Las cabezas de marfil presentan desgastes y suciedad superficial (polvo y humo). La cabeza central presenta el anclaje ligeramente suelto (Figura IV.9).

ALTERACIONES. Alteraciones de las cabezas de marfil de la peana (desgastes y suciedad)

- Tratamientos marfiles. Como tratamientos básicos de estos elementos se realizaría en primer lugar una limpieza superficial, para seguir con limpieza química. También se revisarían los sistemas de anclaje a la peana.

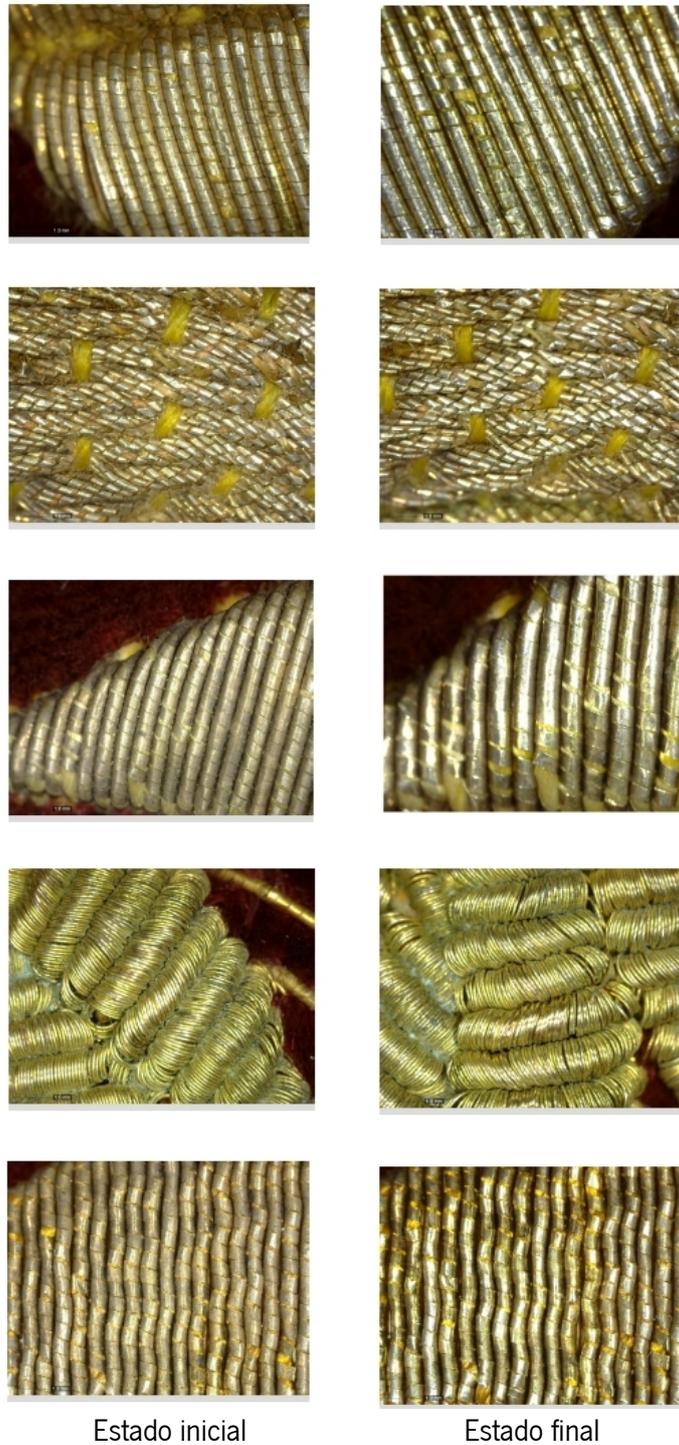
Figura V.1

PROPUESTA DE ALTERACIÓN. Imágenes comparativas de catas de limpieza de los bordados en donde se aprecia la respuesta adecuada a métodos de limpieza mecánicos

- Microaspiración. Antes de seguir con otras actuaciones, se realizaría una microaspiración más exhaustiva tanto de los bordados como del tejido, para dejar la obra preparada y poder seguir convenientemente con otros procesos. Para ello se recurriría a un método específico mediante el uso de unas pinzas aspiradoras con bomba de succión. Esto permitiría la eliminación de los restos más incrustados, incluso concreciones más superficiales correspondientes a productos de corrosión.
