**INVESTIGACIÓN TEÓRICA
CONSTRUCTIVA**
**Caracterización de la
envolvente**

TEP 206 - CARMEN GALÁN MARÍN

_re-HABITAR EL CARMEN
UN PROYECTO SOBRE PATRIMONIO CONTEMPORÁNEO

FASE 1. Caracterización gráfica de los edificios objetos de estudio y plan de inspección

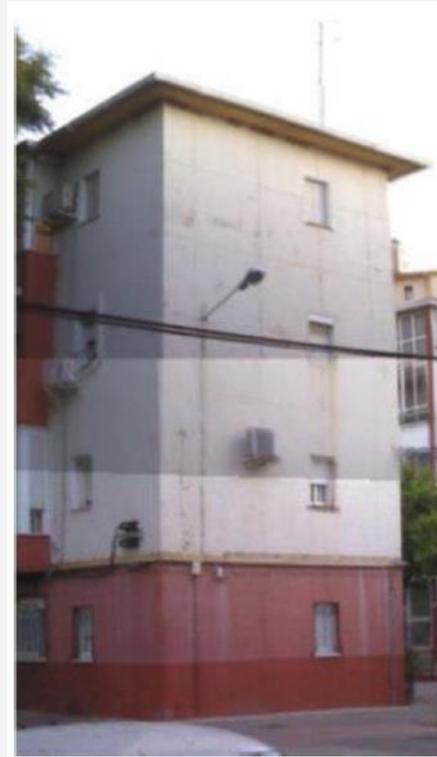
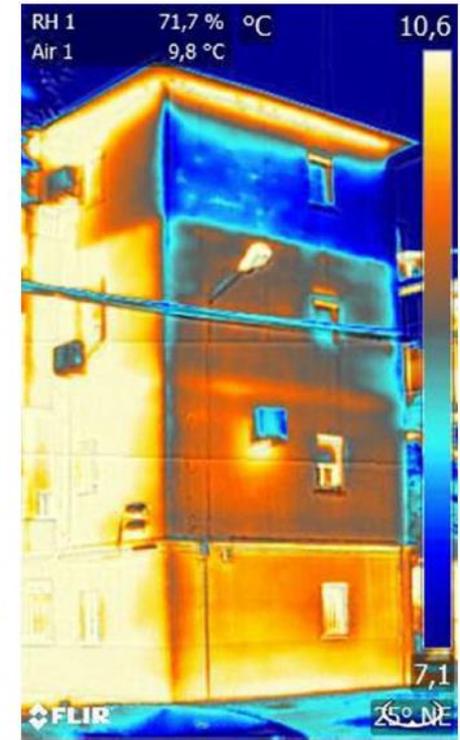
A través de la cubierta la pérdida energética es muy alta y por tanto el flujo de calor es mucho mayor hacia el forjado.

Destacar la escasa manifestación de los cantos de forjados y pilares

A3: Aislamiento térmico en las cámaras mediante inyección. Esto tendría aparentemente el inconveniente de no poder resolver los puentes térmicos, pero ya se ha comprobado mediante termografías que estos no son tan significativos. Espesor de la cámara de 5 cm en ambas tipologías de edificios

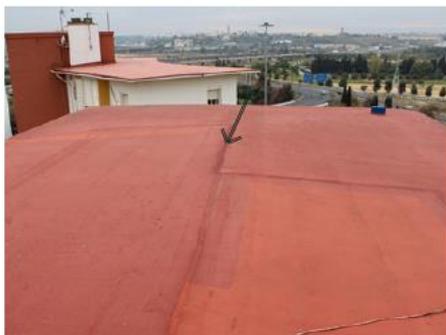
3.01a_Bq. Torre_1 Filtraciones

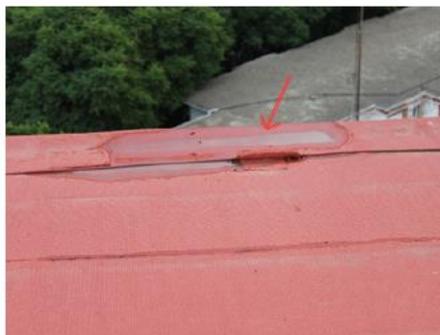
3.01a_Bq. Torre_1 Embalsamiento de agua

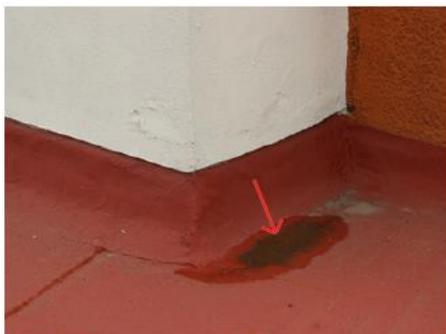
Obtunicaciones de desagüe	N.O.					
		Presencia de la vegetación	N.O.					
		Obstáculos a la circulación del agua	N.O.	3.01a_Bq_Torre_4 Embalsamiento de agua	Pequeños embalsamientos (charcos) junto a shunt. Conducto de ventilación.		N.P.	N.P.
	Lesiones en capa de protección (solería u otro tipo de revestimiento expuesto)	Grietas y fisuras, roturas						
		Desprendimientos						
		Biodeterioro o cuerpos extr.	3. Puntual	3.01a_Bq_Torre_1 Lesiones en capa de protección	Lesiones en capa de protección reparadas mediante lámina asfáltica autoprottegida y pintura de cloro caucho. Aparición de musgo por acumulación de agua y polvo.		N.P.	N.P.
Grado de resbaladricidad		No procede						
Juntas y limas	Resaltes o cejas	N.O.						
	Distancia entre juntas	N.O.						
	Sellado de juntas	N.O.

3.01a_Bq. Torre_4 Embalsamiento de agua

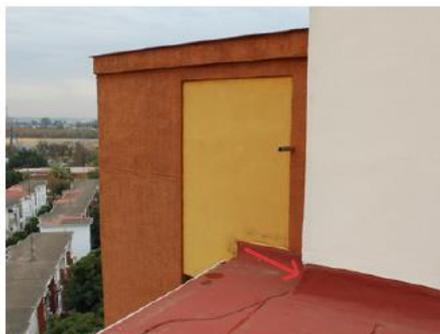
3.01a_Bq. Torre_5 Embalsamiento de agua

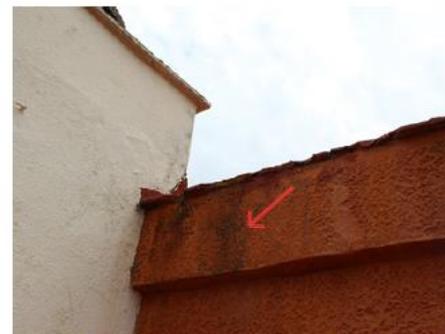
3.01a_Bq. Torre_1 Lesiones en capa de protección

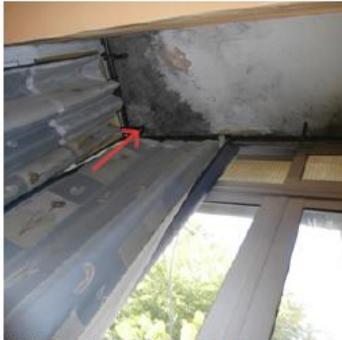
3.01a_Bq. Lineal_1 Filtraciones

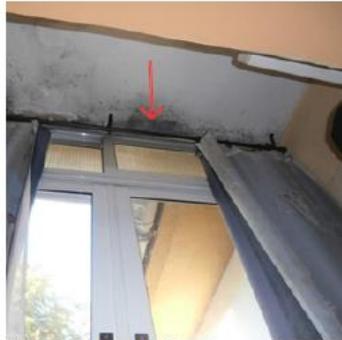
3.01a_Bq. Lineal_2 Filtraciones

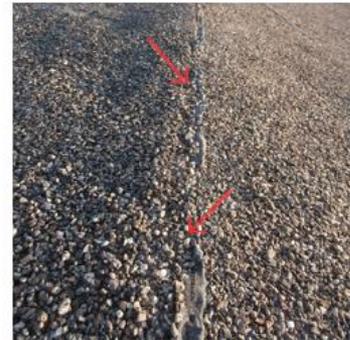
Obstáculos a la circulación del agua	N.O.				
	Lesiones en capa de protección (solería u otro tipo de revestimiento expuesto)	Grietas y fisuras, roturas	3	3.01a_Bq. Lineal_1-2 Lesiones en capa de protección	De existir en la solería, han sido cubiertas mediante el tendido de la lámina impermeabilizante y la capa de asfalto. Se observa fisuración en el remate de caucho de la cumbrera, y en ciertos parches de clorocaucho (repar. puntuales)	N.P.	N.P.
		Desprendimientos	4	3.01a_Bq. Lineal_3-5 Lesiones en capa de protección	Se observa desprendimientos de la capa de asfalto sobre lámina asfáltica (depositados sobre los canalones por escorrentía), y degradación de la lámina en algunos puntos.	N.P.	N.P.
		Biodeterioro o cuerpos extr.	1	3.01a_Bq. Lineal_6 Lesiones en capa de protección	Se observa el uso de elementos extraños (herramientas de obra) para ofrecer apoyo al paso de un tubo de instalaciones en cubierta (solución precaria, poco apropiada)	N.P.	N.P.

3.01a_Bq. Lineal_1 Lesiones en capa de protección

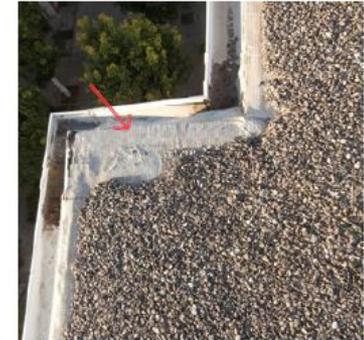
3.01a_Bq. Lineal_2 Lesiones en capa de protección

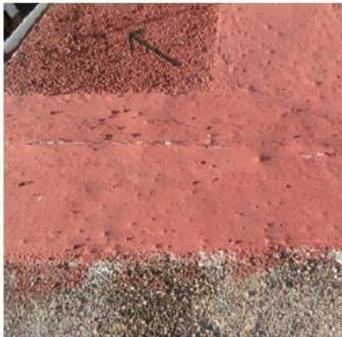
3.01a_Bq. Lineal_3 Lesiones en capa de protección

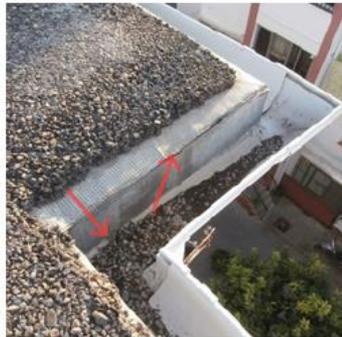
3.01a_Bq. Lineal_4 Lesiones en capa de protección

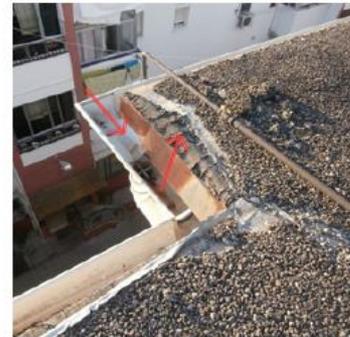
3.01a_Bq. Lineal_5 Lesiones en capa de protección

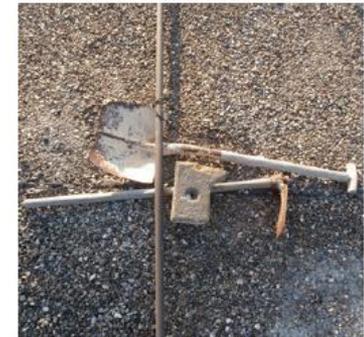
3.01a_Bq. Lineal_6 Lesiones en capa de protección

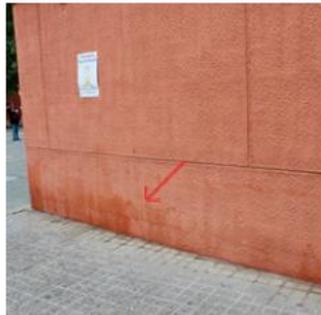
3.03a_Bq. Torre_1 Manchas de humedad

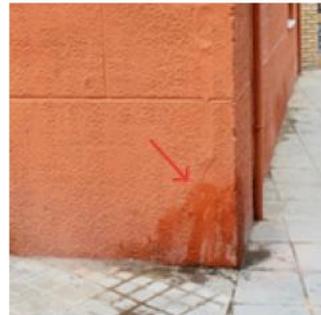
3.03a_Bq. Torre_2 Manchas de humedad

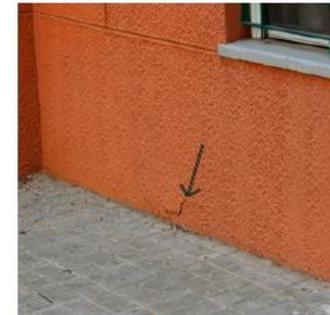
3.03a_Bq. Torre_2 Fisuras

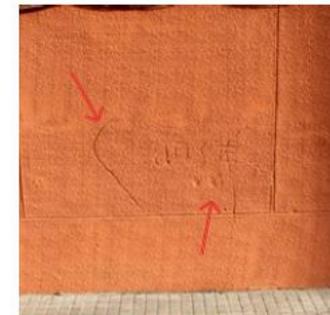
Caída de parte de muro	N.O.				
		De morteros de las juntas	N.O.				
	DESPRENDIMIENTO DEL REVESTIMIENTO O APLACADO [TABLA 1 UNE 41805-4-2009 IN]	N.O.					
	ROTURA DE APLACADOS [TABLA 1 UNE 41805-4-2009 IN]	N.O.					
DESPLOMES [TABLA 1 UNE 41805-4-2009 IN]	N.O.						
ROTACIÓN O GIRO [TABLA 1 UNE 41805-4-2009 IN]	N.O.						
ABOMBAMIENTO [TABLA 1 UNE 41805-4-2009 IN]	11	3.03a_Bq_Torre_1 Abombamiento	Pintura no transpirable.	N.P.	N.P.		
ALABEO [TABLA 1 UNE 41805-4-2009 IN]	N.O.						
VANDALISMO	12	3.03a_Bq_Torre_1 Vandalismo	Rayados sobre revestidos.	N.P.	N.P.

3.03a_Bq. Torre_1 Vandalismo

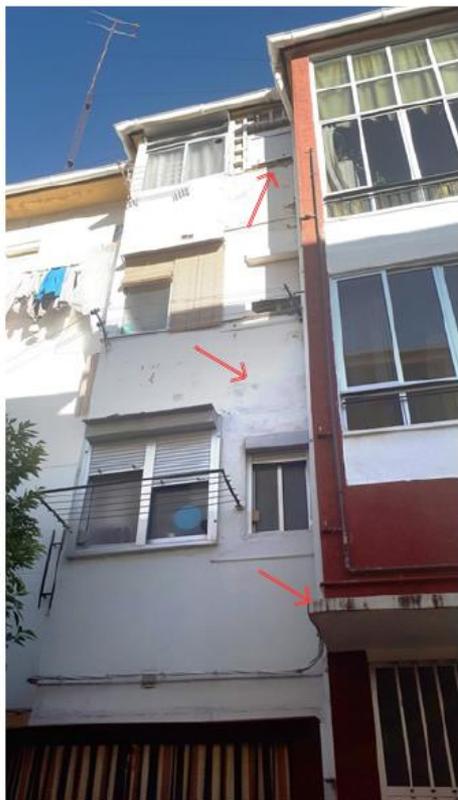
3.03a_Bq. Lineal_1 Manchas de Humedad

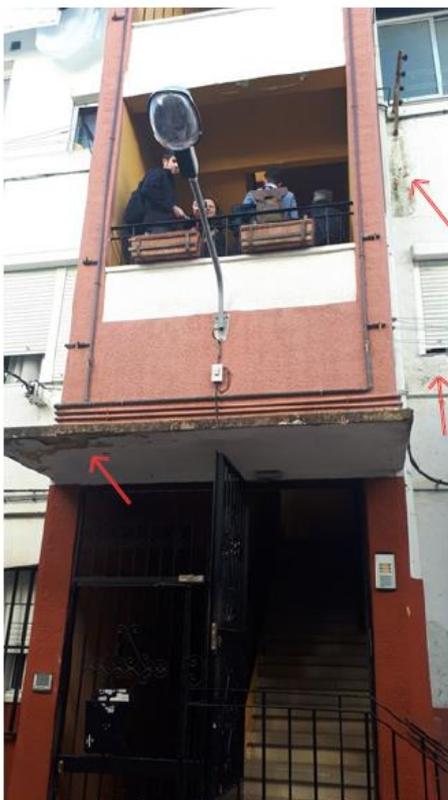
3.03a_Bq. Lineal_2 Manchas de Humedad

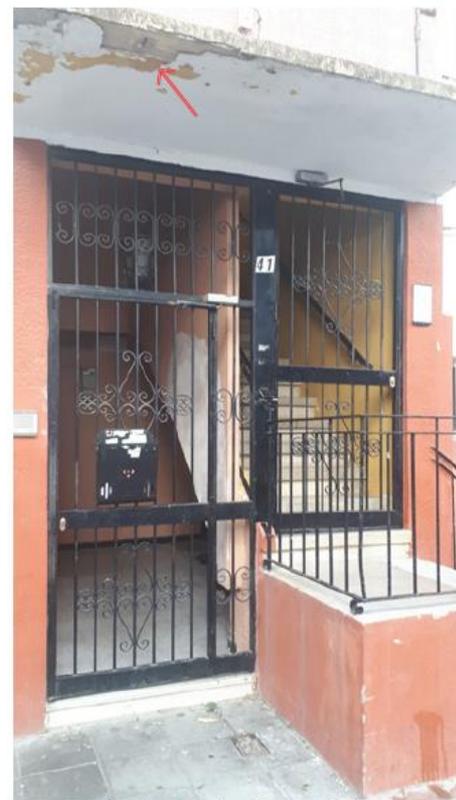
3.03a_Bq. Lineal_3 Manchas de Humedad

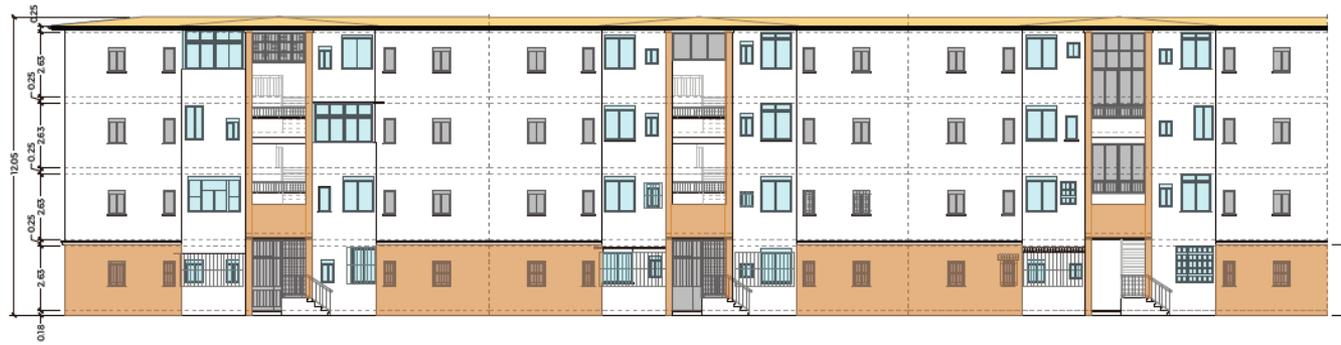
ESTADO ACTUAL_ ALZADO C-C

- Ladrillo cara vista, revestido con enfoscado de mortero y pintura.
- Incorporación de equipos de aire acondicionado colgados en el exterior.
- Re-configuración de los huecos en lavadero o sustitución de celosías por paños ciegos.
- Sustitución de carpinterías y / o alfeizares.
- Mejoras de impermeabilización de las cubiertas.
- Colocación de canalización exterior para la recogida de aguas pluviales.
