ENTREGABLE FASE 2

GT2. CONSTRUCCIÓN Y TECNOLOGÍA

INVESTIGACIÓN TEÓRICA Y
CONSTRUCTIVA PARA EL PROYECTO DE
INVESTIGACIÓN **re-HABITAR Patrimonio
Contemporáneo y Tecnología**

[PROYECTO DE ACTUALIZACIÓN TECNOLÓGICA DEL
PATRIMONIO CONTEMPORÁNEO: VIVIENDA SOCIAL
DEL MOVIMIENTO MODERNO]

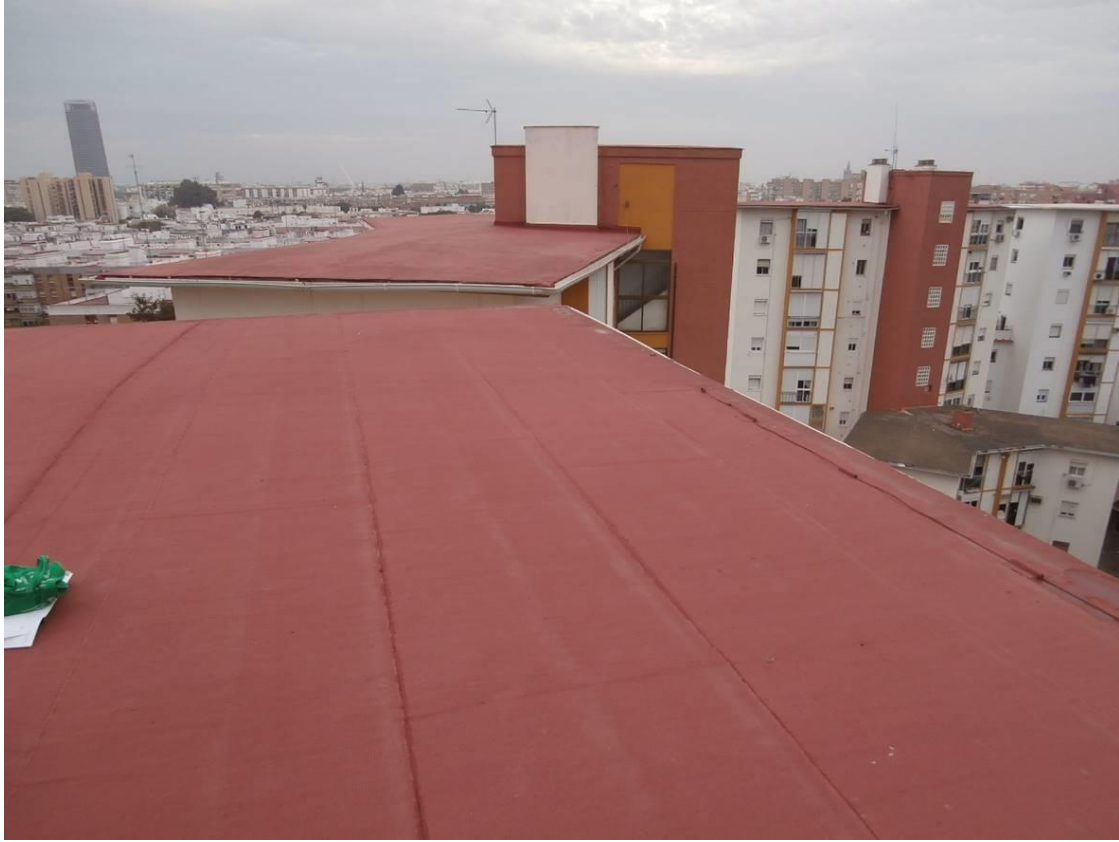
Fig. 53. Fotografía del estado actual de la cubierta del bloque 6.

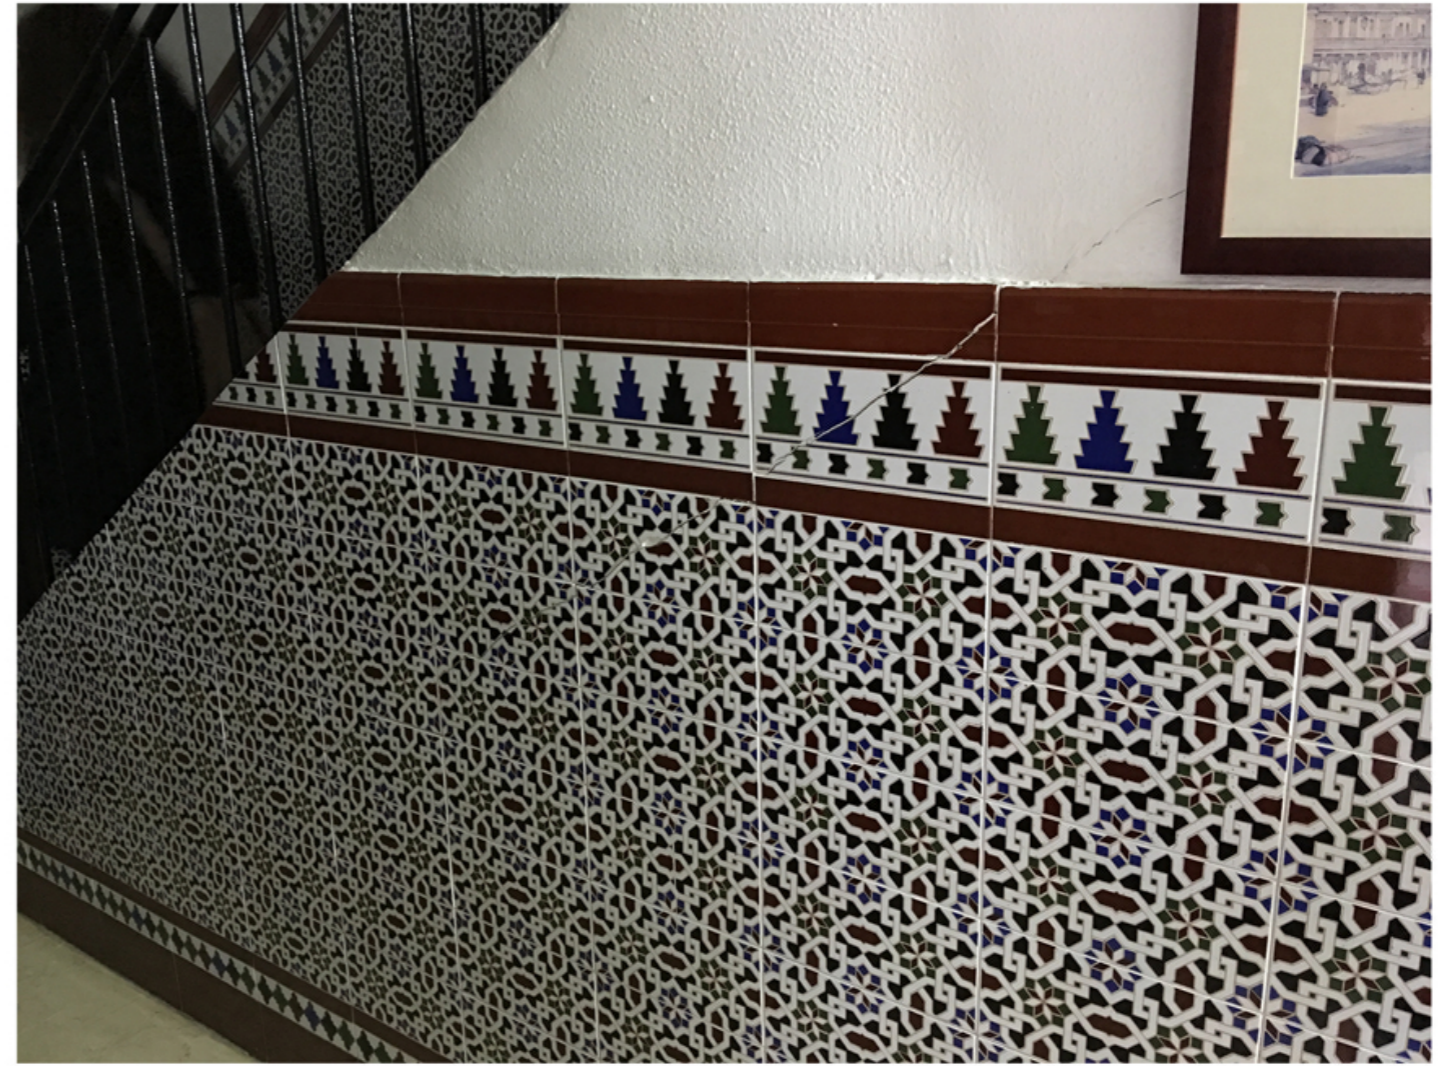
Imagen de lesión: 3.02 D Fisura (1)

| FICHA 2.2 | | PLAN DE MUESTRO DE UNIDADES PRIVATIVAS | | | | | | | |
|--|---|--|--|---|---|---|---|---|---|
| Observaciones El muestreo realizado tiene un tamaño de lote muy pequeño, no obstante no se han encontrado lesiones en el interior de las unidades privativas. Como excepción se ha localizado una fisura en la planta baja del vestíbulo del bloque visitado. | | | | | | | | | |

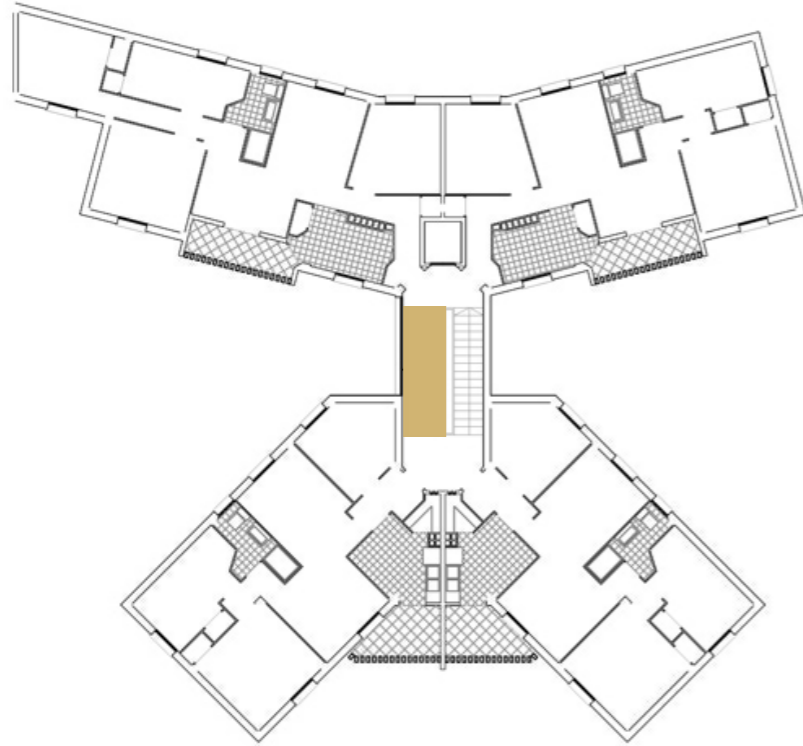
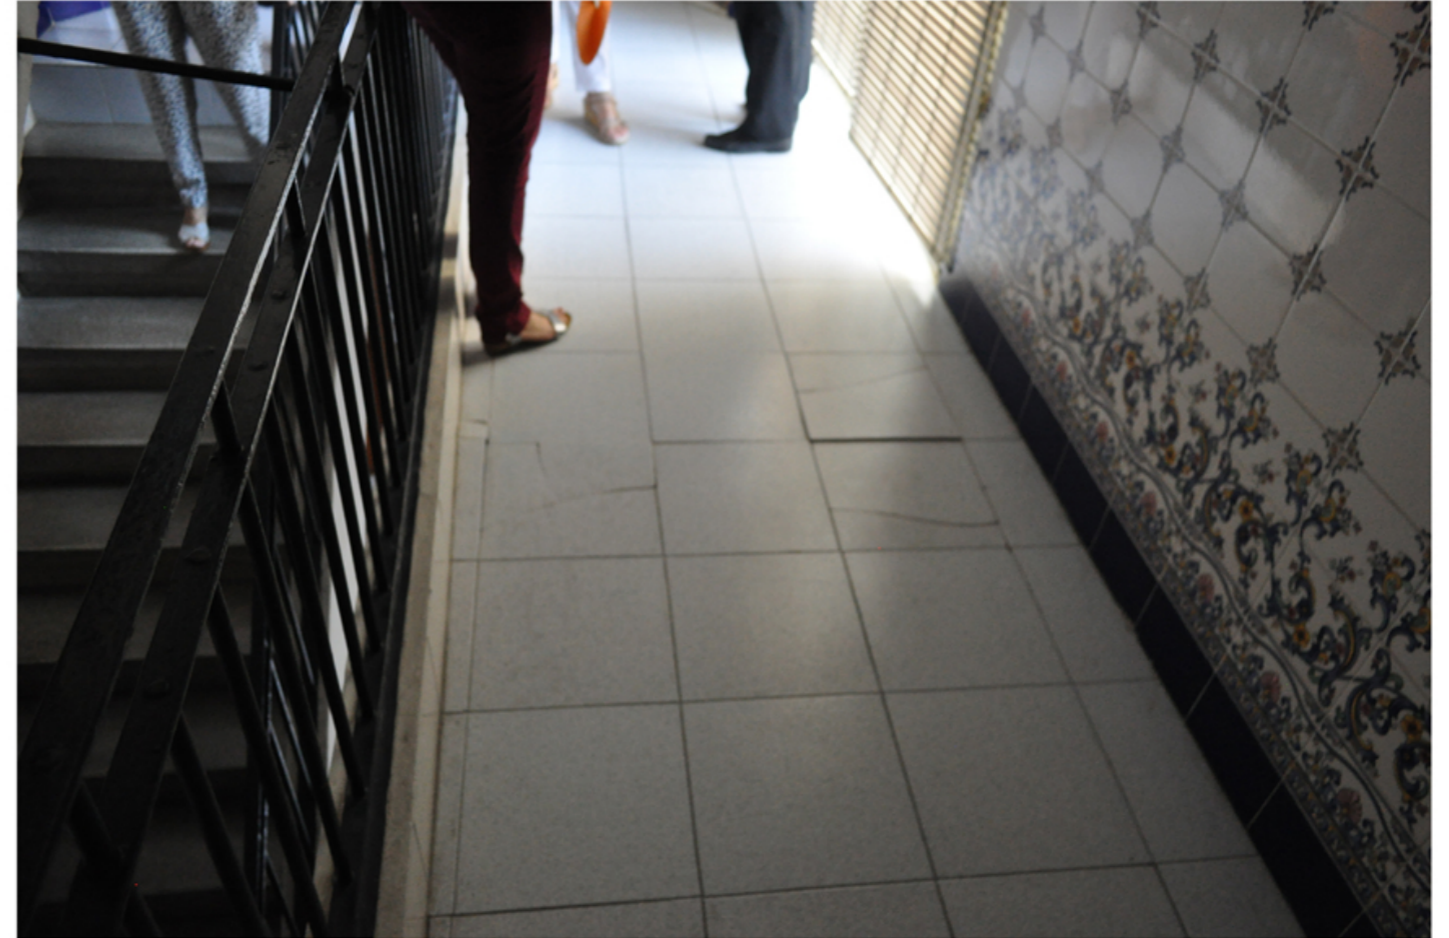
Imagen de lesión: 3.02 G Solería

| ESTRUCTURA VESTÍBULOS Y ESCALERAS | | | | | | | |
|---|---|--|---|---|--|--|--|
| | DESPRENDIMIENTOS DE PIEZAS [FICHA 7.02. PROTOCOLO ITE, ANEJO II.4, PARTE 2] | 3.02 G Levantamiento de solería | 3.02 G Solería | Desprendimiento y rotura de la solería en zona puntual del conjunto de la planta. Se trata de baldosa cerámica de dimensiones 30 x 30 cm. | | | |

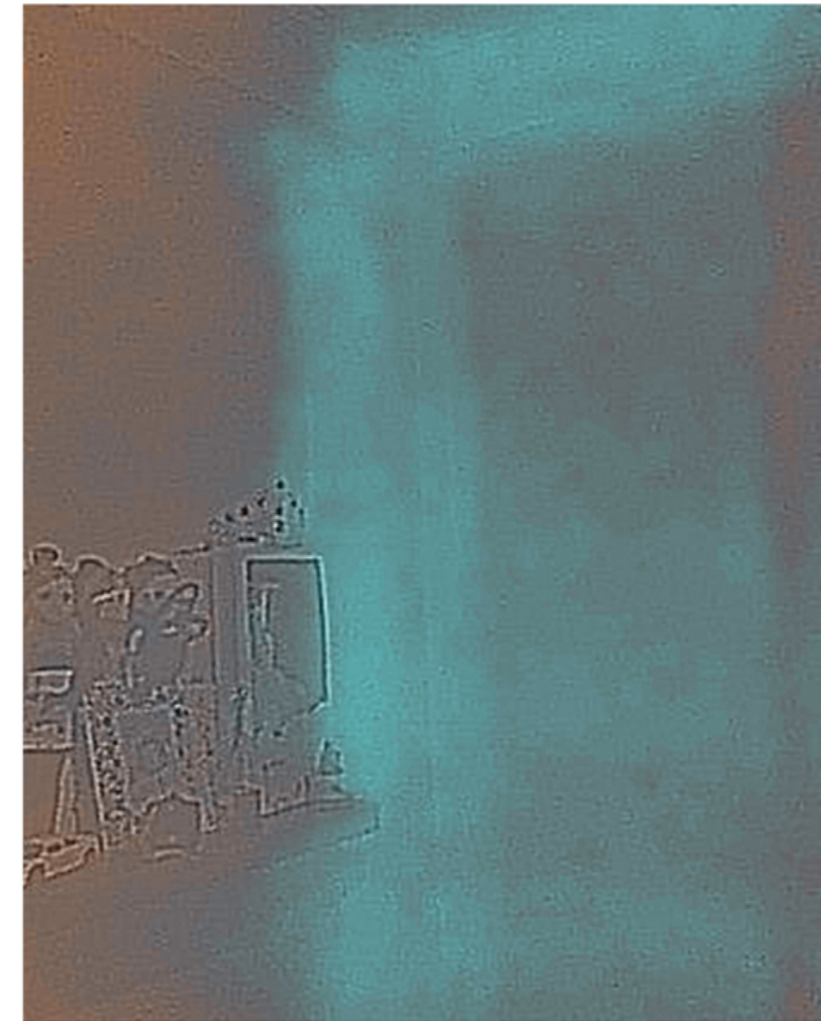
Imagen 1_Estructura horizontal (viga de descuelgue) y Estructura vertical (pilar)

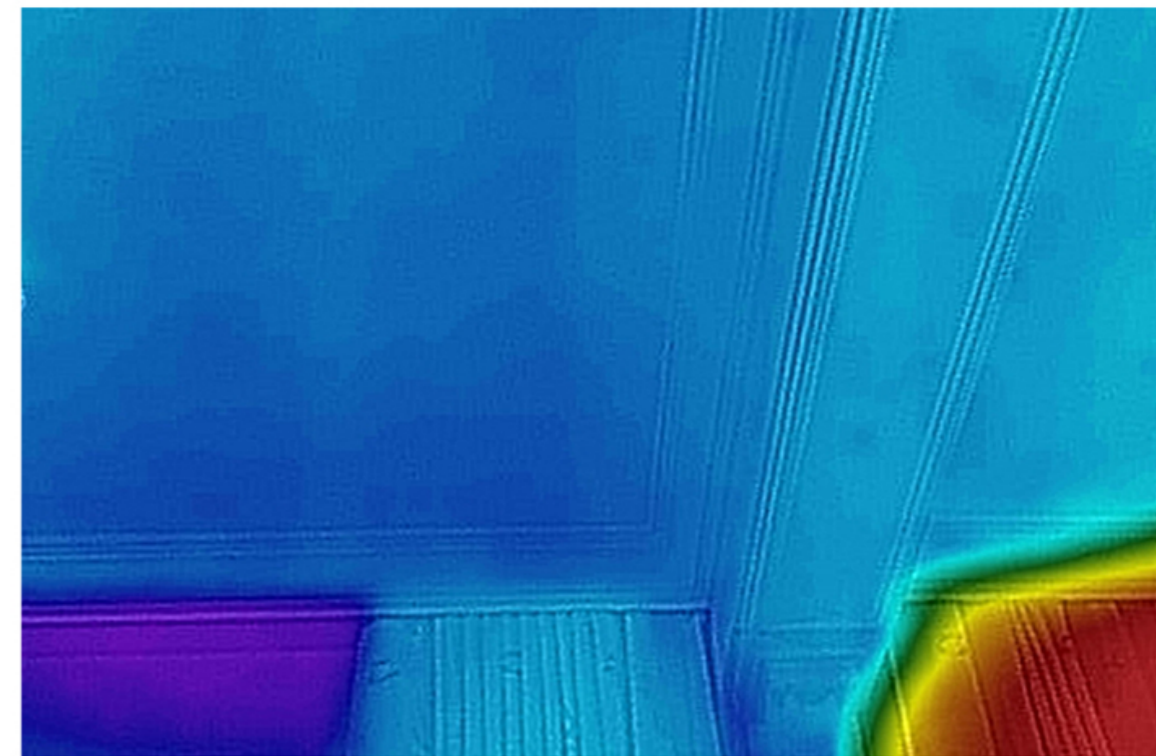
Imagen 2_Intersecciones de viguetas de hormigón pretensado

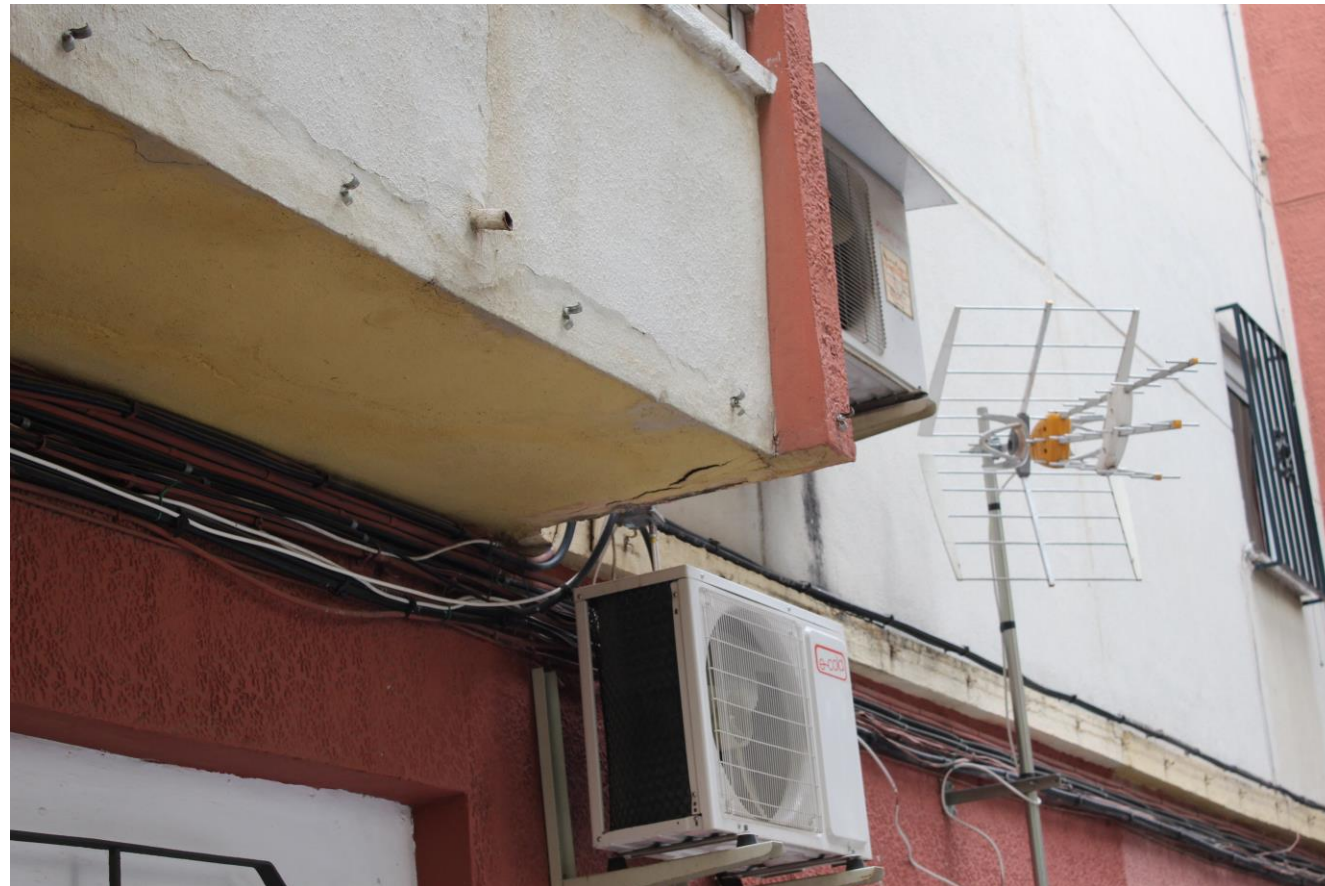
Anejo fachada. 15

| CERRAMIENTOS EXTERIORES | | | | | | | | |
|--|--|--|---|---|--|---|---|--|
| | | GRIETAS [FICHAS 2.11; 2.12; 2.13; 2.14. PROTOCOLO ITE, ANEJO II.4, PARTE 1] | 14 | Anejo fachadas 15 | Horizontal, entre diferentes materiales (fábrica de ladrillo y forjado de hormigón armado) | N.P. | N.P. | |
