**MEMORIA FINAL DE INTERVENCIÓN
PASO PROCESIONAL DE JESÚS DEL GRAN PODER
HERMANDAD DEL GRAN PODER, Sevilla**

Junio 2012

**Instituto Andaluz del Patrimonio Histórico
CONSEJERÍA DE CULTURA Y DEPORTE**

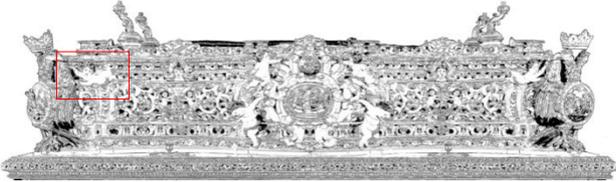
FICHA TRATAMIENTO. IMAGINERÍA.	
Título:	Ángel
Ubicación en la canastilla	Costero izquierdo, I1

Dimensiones (h x a x p):	18 X 38 X 21 cm.
Inscripciones	Localización: rodilla izquierda. Leyenda: ilegible.
Datos técnicos soporte	Ojos de vidrio azules.
Estado de conservación: Soporte.	
Fisuras	En las líneas de fractura y en el ala izquierda, en la unión con el cuerpo y cabello. Fisuras en el soporte marcadas por la pletina de anclaje a la canastilla.
Fracturas	Mano derecha: segunda falange índice, anular y corazón.
Inestabilidad entre piezas	Ala izquierda.
Pérdidas	Primera falange del dedo índice, mano derecha.
Intervenciones identificables	Elementos metálicos: anclaje a la canastilla con pletina con tornillos en la rodilla izquierda, embutida. Reensamblado de fragmentos: Mano derecha: índice y anular. Refuerzos del anclaje con puntillas.
Datos técnicos policromía	<u>Alas</u> : Esgrafiado de líneas simulando la textura de las plumas sobre lámina de oro. En color verde en la zona superior y tonos blanco y morado en la inferior. <u>Paño</u> : Esgrafiado con decoración vegetal a base de flores esquemáticas y hojas, en color verde.

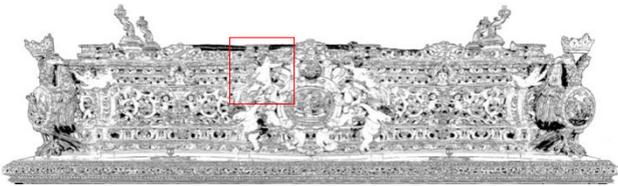
FICHA TRATAMIENTO. IMAGINERÍA.	
Título:	Ángel
Ubicación en el paso:	Costero izquierdo, I2

Dimensiones (h x a x p):	30 X 27 X 27 cm.
Inscripciones	Leyenda: ilegible
Datos técnicos soporte	Ojos de vidrio color siena.
Estado de conservación: Soporte.	
Fisuras	En las líneas de fractura y en las alas, en la unión con el cuerpo. En la pierna izquierda marcadas por la pletina de anclaje a la canastilla. En el antebrazo derecho.
Fracturas	Mano derecha: segunda falange índice, anular y corazón.
Inestabilidad entre piezas	Ambas alas y brazo derecho.
Pérdidas	Pulgar izquierdo.
Intervenciones identificables	Elementos metálicos: dos puntas cada una de las alas, todas para reforzar los ensambles de las alas al cuerpo. Anclaje a la canastilla: pletina con tornillos en la pantorrilla izquierda, embutida en el soporte. Reensamblado de fragmentos: anular derecho (desplazado, parece de otro angelito). Refuerzo de las alas con diferentes adhesivos muy desbordantes. Pierna izquierda reensamblada con adhesivos y masillas muy desbordantes.

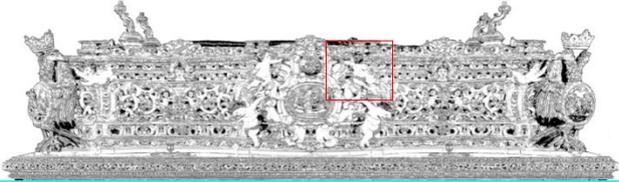
FICHA TRATAMIENTO. IMAGINERÍA.	
Título:	Ángel
Ubicación en el paso:	Costero izquierdo. I3

Dimensiones (h x a x p):	31 X 29 X 10,5 cm.
Inscripciones	Localización: tobillo derecho y ala izquierda. Leyenda: F y 15
Datos técnicos soporte	Ojos de vidrio azul.
Estado de conservación: Soporte.	
Fracturas	Brazo derecho. Meñique mano derecha, (pegado). Ala izquierda (pegada con masilla y pintura desbordante).
Orificios	Producidos por clavos, con la intención de sujetarlo a la canastilla; ocho en la pierna derecha (algunos atravesándola de lado a lado) y dos en la izquierda.
Pérdidas	Mano derecha, dedo anular, primera falange.
Intervenciones identificables	Elementos metálicos: casquillo de metal con rosca interna inserto en pierna derecha. Clavo en ala izquierda. Anclaje al paso: casquillo interno roscado embutido en la pierna derecha, bajo la policromía de superficie. Reensamblado de fragmentos: brazo derecho. Meñique izquierdo. Ala izquierda, con masilla desbordante. Añadido de fragmentos: anular derecho con masilla. Mutilaciones: eliminación de soporte en zona de la pantorrilla derecha para encajar una tuerca de anclaje a la canastilla.

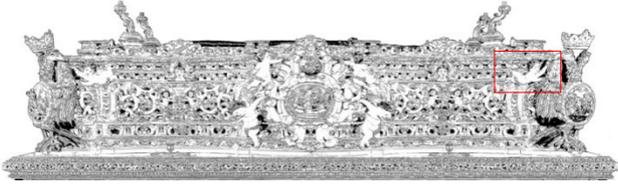
FICHA TRATAMIENTO. IMAGINERÍA.	
Título:	Ángel
Ubicación en el paso:	Costero izquierdo, I4

Dimensiones (h x a x p):	18,5 X 36 X 24,5 cm.
Inscripciones	Leyenda: ilegible
Datos técnicos soporte	Ojos de vidrio color azul.
Estado de conservación: Soporte.	
Fisuras	En las líneas de fractura.
Fracturas	Mano derecha: índice. Mano izquierda: índice, anular y corazón. Ala derecha.
Inestabilidad entre piezas	Inestabilidad del anclaje a la canastilla, reforzado con una tanza desde la muñeca de la mano izquierda a una puntilla clavada en el Paso.
Intervenciones identificables	Anclaje a la canastilla: pletina con tornillos en la pierna derecha, embutida en el soporte. Atraviesa la pierna. Reensamblado de fragmentos: ala derecha con adhesivo muy desbordante. Añadidos: todos los dedos de las manos.
Datos técnicos policromía	<u>Alas</u> : Esgrafiado de líneas simulando la textura de las plumas sobre lámina de oro. En color verde en la zona superior y tonos azul y carmín en la inferior. <u>Paño</u> : Esgrafiado con decoración floral a base de flores esquemáticas de siete puntos, color azul.

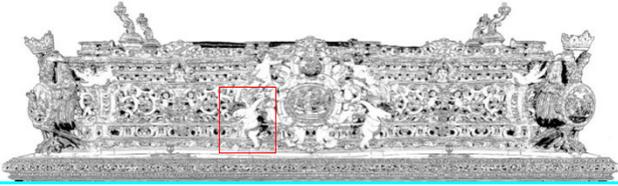
FICHA TRATAMIENTO. IMAGINERÍA.	
Título:	Ángel
Ubicación en la canastilla:	Costero izquierdo. I5

Dimensiones (h x a x p):	41X37,5X 12,5 cm.
Inscripciones	Localización: 2 en la espalda y 1 en el ala izquierda Leyenda: L y 11; 11
Datos técnicos soporte	Ojos de vidrio pardo oscuro.
Estado de conservación: Soporte	
Fisuras	Perimetral en el muslo izquierdo. Unión ala derecha. Brazo izquierdo zona del antebrazo y hombro.
Fracturas	Mano izquierda, índice y pulgar (pegado). Mano derecha, índice (pegado).
Pérdidas	Meñique izquierdo. Ojo derecho.
Elementos metálicos	Clavos de forja: dos en la cabeza, seguramente para reforzar la unión de la mascarilla. Uno en el ala derecha. Clavos de nueva factura: dos en ala derecha y tres en ala izquierda.
Intervenciones identificables	Anclaje a la canastilla: pletina con dos tornillos en zona posterior lado izquierdo. Reensamblado de fragmentos: mano izquierda: anular, corazón, índice y pulgar (mal colocado). Mano derecha: índice. Añadido de fragmentos: mano izquierda, anular, corazón y pulgar.

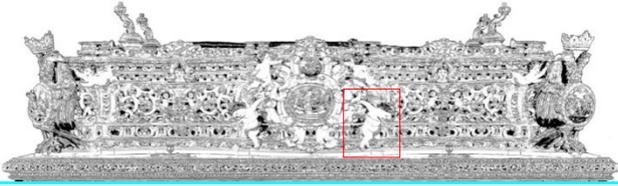
FICHA TRATAMIENTO. IMAGINERÍA.	
Título:	Ángel
Ubicación en la canastilla:	Costero izquierdo. I6

Dimensiones (h x a x p):	35,5X37,5X15,5 cm.
Inscripciones	Localización: espalda Leyenda: 12
Estado de conservación: Soporte	
Fisuras	Unión ala derecha, unión con el cuerpo y parte central en la cara posterior.
Fracturas	Ala derecha. Mano izquierda, índice y pulgar (pegados). Mano derecha, índice y corazón (pegados).
Pérdidas	Meñique y anular derechos.
Intervenciones identificables	Anclaje a la canastilla: pletina con dos tornillos en zona posterior lado derecho. Reensamblado de fragmentos: mano izquierda: índice. Mano derecha: índice y corazón. Dedo primero pie derecho. Añadido de fragmentos: pulgar izquierdo.
Datos técnicos policromía	<u>Alas:</u> esgrafiado de líneas simulando la textura de las plumas sobre lámina de oro. En color verde muy claro en la zona superior, en el anverso esta matizado de color anaranjado las puntas. La parte inferior, tonos azules, camines y grises. <u>Paño:</u> esgrafiado con motivos florales a base de siete puntos rodeados por líneas curvas, flores de pétalos y hojas, ordenados en líneas paralelas.

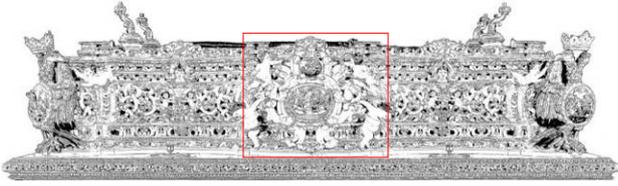
Identificación iconográfica:	Óvalo superior: San Jerónimo. Óvalo inferior: Jesús atado a la columna.
Dimensiones (h x a x p):	Óvalo superior: 12 x 14 x 4 (aprox.) cm. Óvalo inferior: 23 x 28,5 x 8 (aprox.) cm. Total de la cartela: 79 x 74 x 28,5 cm.
Estado de conservación: Soporte	
Estado de conservación del soporte	Desnivel en el talón del pie derecho y en la parte interna del muslo derecho del cristo.
Fisuras	En la cartela la mayoría de las fisuras tienen recorrido horizontal, coincidiendo con la unión de piezas conformantes del embón. Óvalo inferior: hombro derecho del Cristo. Otra alrededor de la cabeza, en su unión con el cuerpo y en el torso en diagonal . En la unión del cuerpo de la imagen de Cristo con el fondo.
Fracturas	Figura de Cristo: Fractura en la cabeza y el torso por las fisuras referidas.

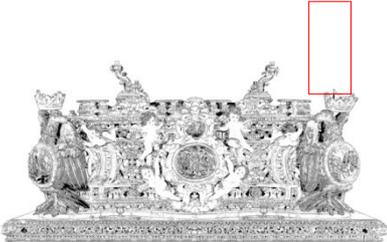
Identificación iconográfica	Corona en la mano derecha
Dimensiones (h x a x p)	Ángel: 93 X 50 X 33,5 cm. Peana: 19,5 x 36,5 x 31,5 cm.
Inscripciones	Cartela: CORONA Base de la peana: DELANTERO IZQUIERDA
Datos técnicos soporte	Dos lágrimas y ojos de vidrio color pardo.
Estado de conservación: Soporte	
Fisuras	Fisuras en el brazo y costado derecho. En unión de las alas.
Fracturas	Fracturas en los dedos de las manos, pegados. Alas izquierda en la unión con el cuerpo. Ojo de vidrio izquierdo.
Inestabilidad entre piezas	Ambas alas. Cartela.
Pérdidas	Dos lágrimas en mejilla izquierda. Punta del primer dedo del pie derecho (bajo la repolicromía).
Intervenciones identificables	Elementos metálicos: Dos clavos para sujeción de la base rocosa a la peana. Un tornillo en la mano izquierda para sujeción de la cartela. Anclaje a la canastilla: Perno roscado en la canastilla, agarre a la base de la peana. Reensamblado fragmentos: Algunos dedos de las manos. Refuerzos: Espigado de la pierna izquierda a través de la zona plantar. Unión a la peana: refuerzo con tres espigas. Corona: Colocada entre los dedos de la mano derecha. No es original, de mala factura y en muy mal estado de conservación. Es necesario sustituir.

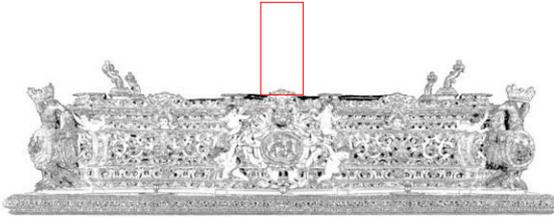
Identificación iconográfica:	Filacteria con leyenda: "OBEDIENS USQU AD MORTEN"
Dimensiones (h x a x p):	Ángel: 64 X 54,5 X 33 cm. Peana: 23 x 35 x 35 cm.
Inscripciones	Base de la peana: CENTRO DERECHA, MMF 1989
Datos técnicos soporte	Lágrimas de vidrio. Ojos de vidrio color pardo.
Estado de conservación: Soporte.	
Fracturas	Todos los dedos de la mano izquierda y pulgar y meñique de la mano derecha. Pierna derecha.
Inestabilidad entre piezas	Ambas alas. Filacteria suelta, se fija al brazo con tanza.
Pérdidas	Faltan dos lágrimas en mejilla izquierda y una en la derecha. Pérdida de soporte de pequeño tamaño en el primer dedo del pie izquierdo, esta se encuentra cubierta por la policromía actual. Se han eliminado dos fragmentos de pequeño tamaño en la peana para propiciar el anclaje al paso, localizados en la parte inferior en la cara posterior y en la derecha.

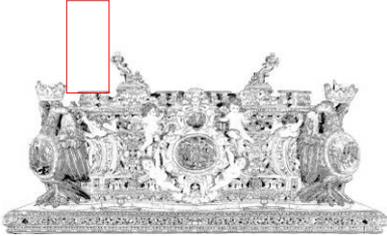
Identificación iconográfica:	Ángel con lanza y cartela con lanza e hisopo.
Dimensiones (h x a x p):	Ángel: 66 X 61 X 29,5 cm. Peana: 23 x 37 x 32 cm.
Inscripciones	Cartela: lanza Base de la peana: TRASERO IZQUIERDA. Cara inferior de la base:1445/1985/10-5-95/CAICOTE
Datos técnicos soporte	Lágrimas y ojos de vidrio color pardo.
Estado de conservación: Soporte.	
Fisuras	Fisura perimetral en el cuello. Reparada y repintada. Fisura en el lagrimal del ojo derecho. Fisura longitudinal sobre la vestimenta, en la zona abdominal. Mano derecha, corazón y anular a la altura de primera falange. Mano izquierda, corazón y anular. En la parte superior de la cartela. En el ala derecha, línea de fractura.
Fracturas	Ala izquierda y ala derecha, ambas reparadas. Mano derecha: meñique, en el arranque de la mano.

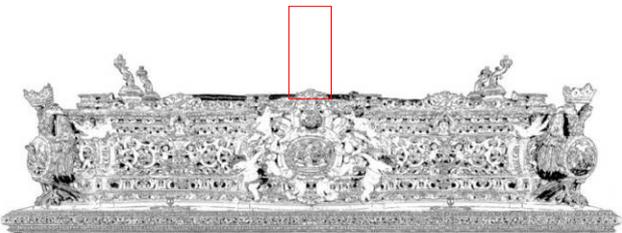
Identificación iconográfica:	Filacteria con leyenda: "MORTEN AUTE CRUCIS"
Dimensiones (h x a x p):	Ángel: 64 X 53 X 30 cm. Peana: 22,5 x 36 x 36 cm.
Peso	8.2 kg.
Inscripciones	Base de la peana: CENTRO IZQUIERDA
Datos técnicos soporte	Dos lágrimas de vidrio en la mejilla izquierda. Ojos de vidrio de color pardo.
Estado de conservación: Soporte.	
Fisuras	En brazo izquierdo con movimiento. Ambas alas, unión al cuerpo. Fisura parte baja posterior de la peana. En las piernas, por fractura.
Fracturas	Fracturas recientes en ambas piernas.
Inestabilidad entre piezas	Filacteria suelta, unida con una tanza al brazo. Alas con movimiento.
Pérdidas	Faltan dos lágrimas en mejilla derecha. Pérdida de pequeño tamaño de soporte en parte posterior baja de la peana, por golpe.
Pudrición de la madera	Localizada en el interior de la peana.

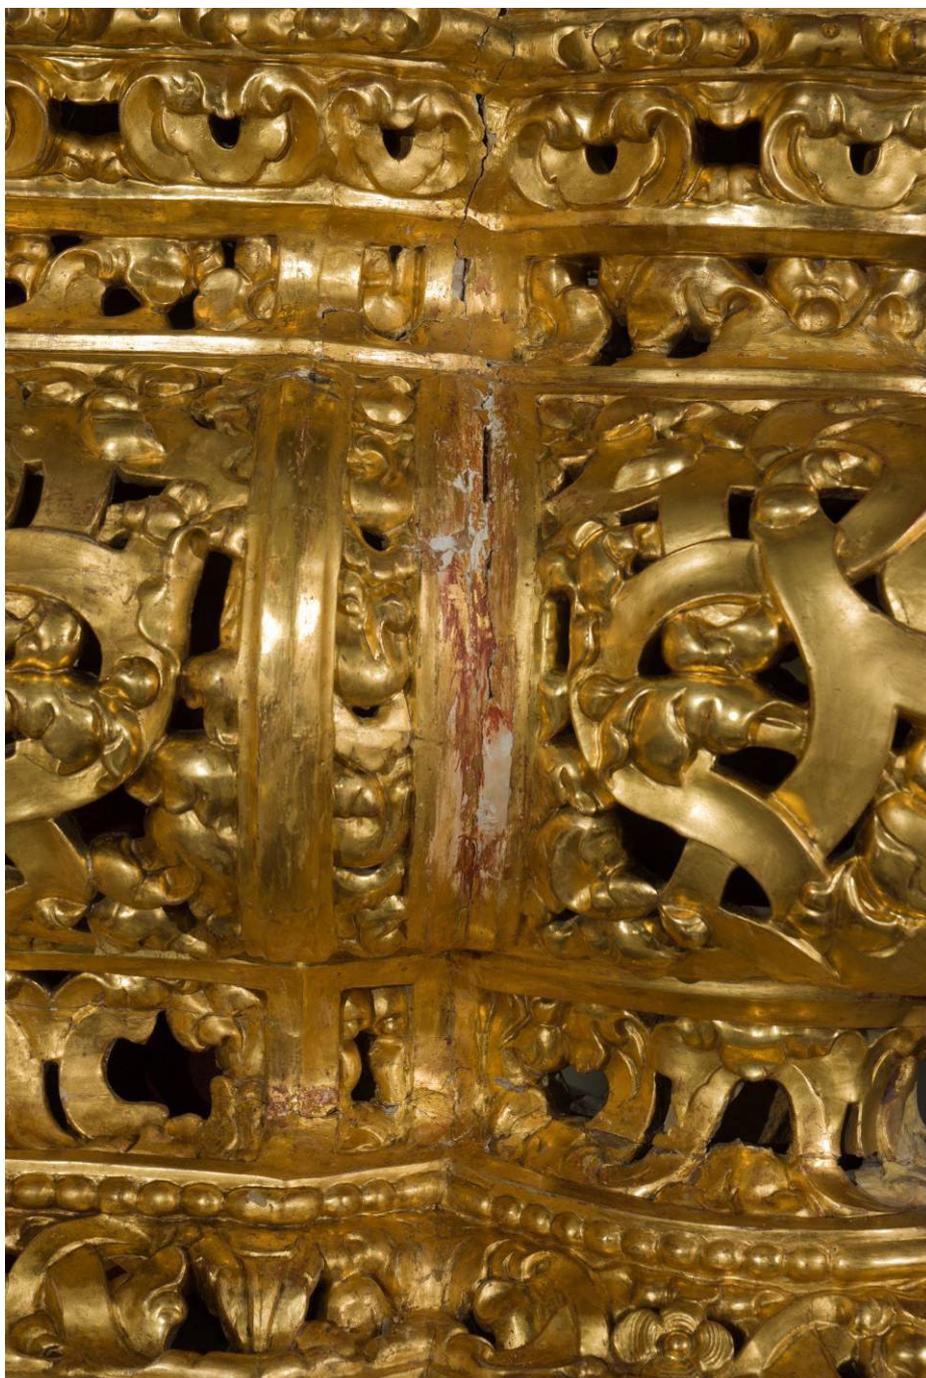
Eliminación de intervenciones anteriores a nivel de dorado y soporte en costero izquierdo.

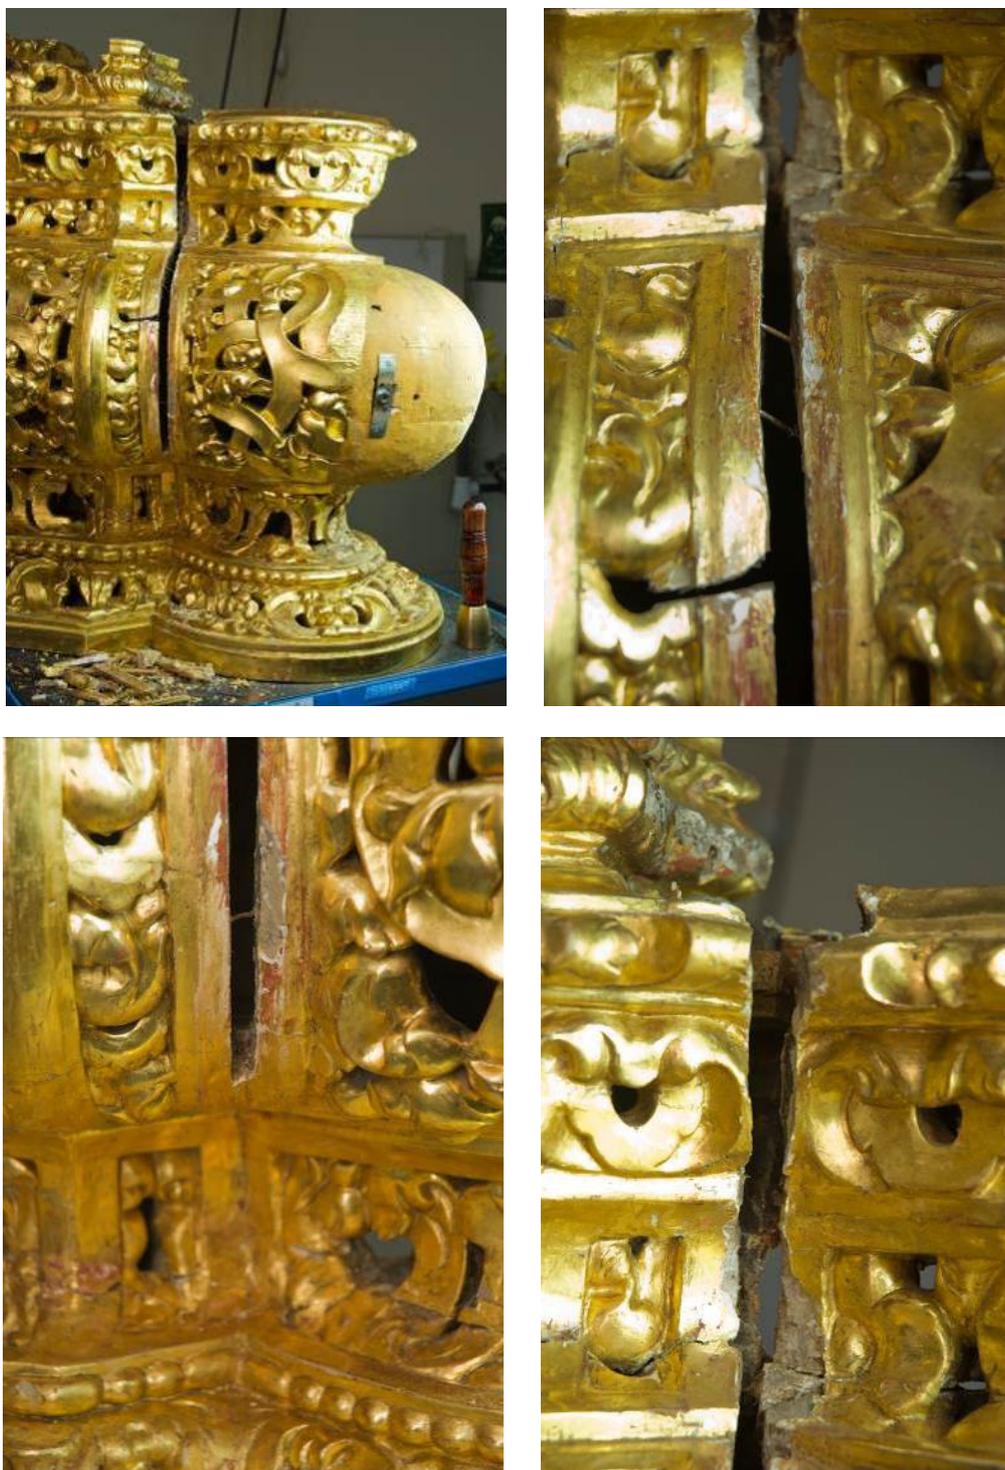
Consolidación estructural. Costero y trasera izquierda.

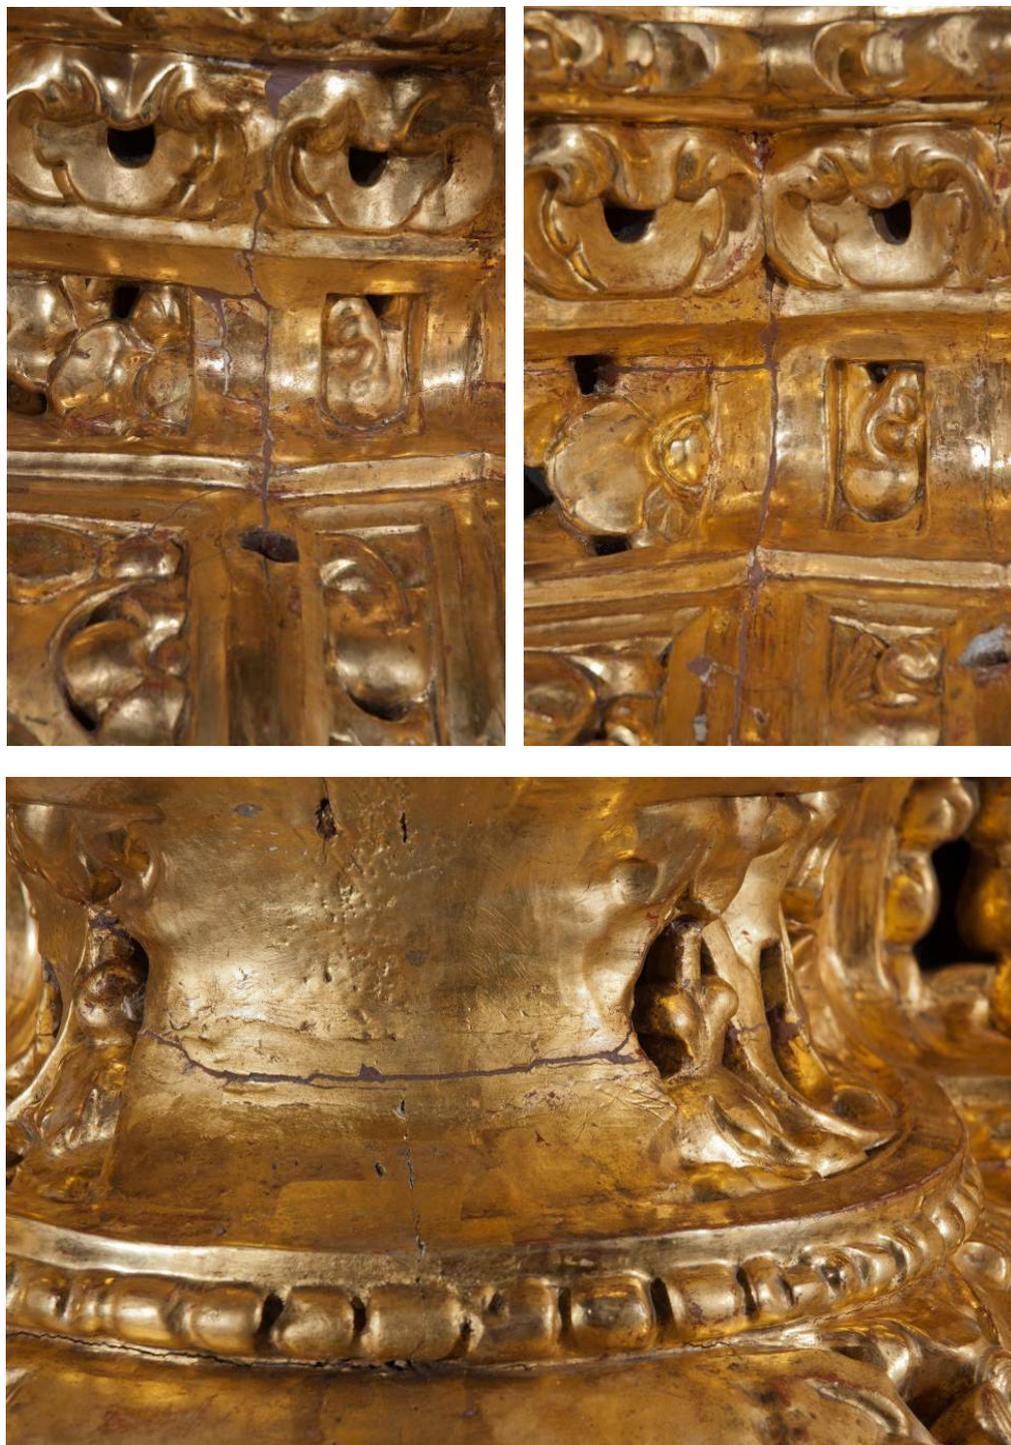
Sellado de fisuras. Costero derecho.

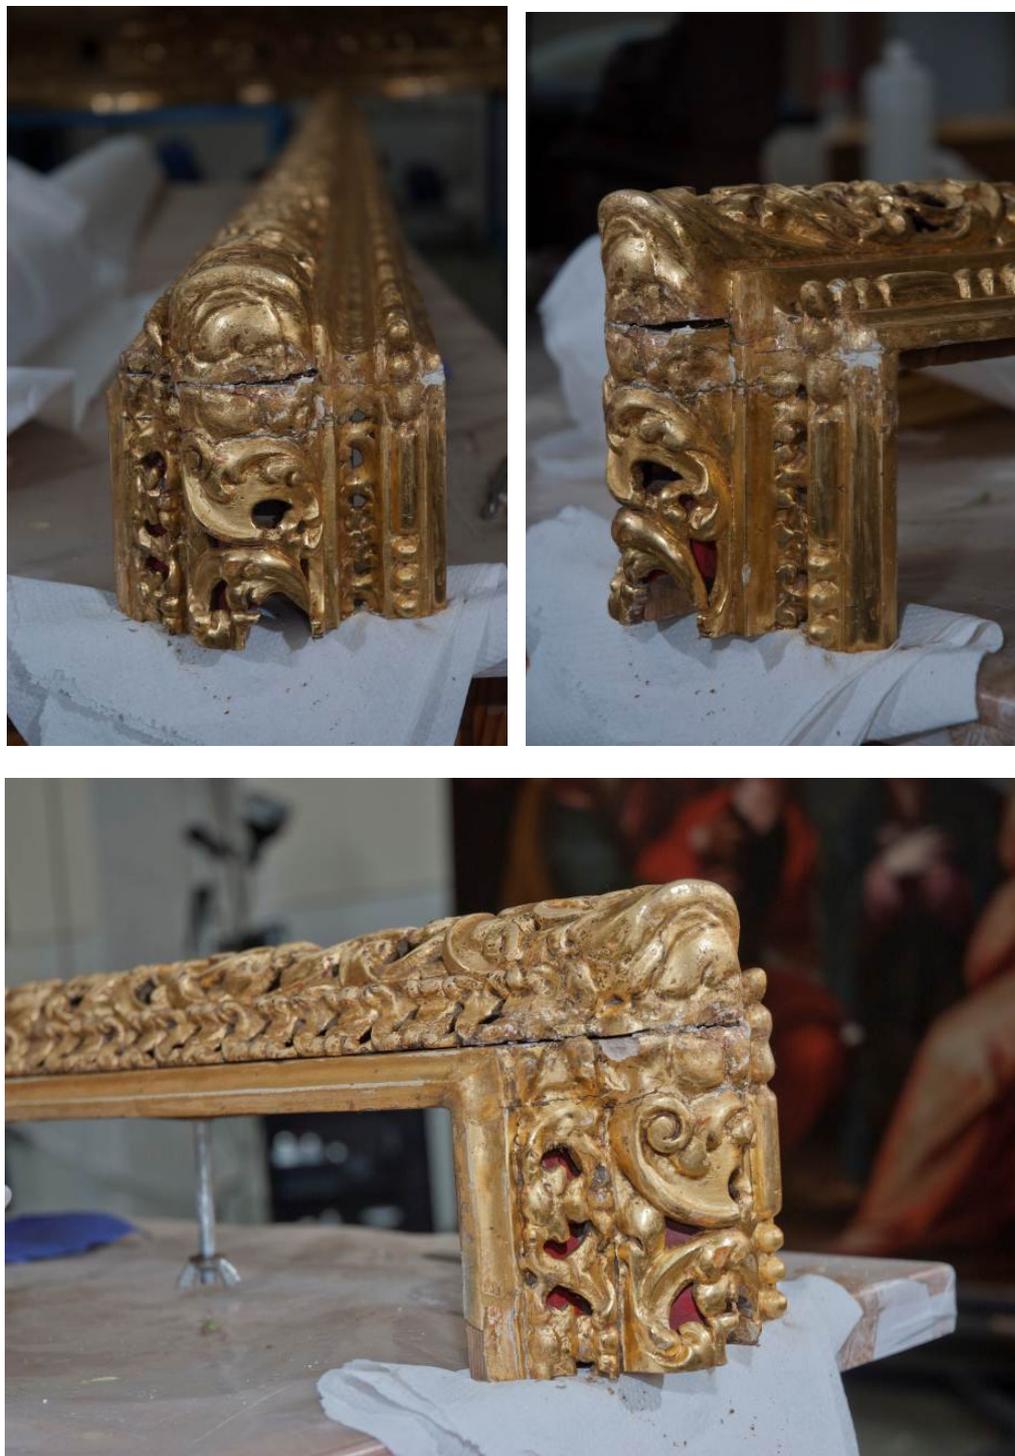
Consolidación de ensambles. Moldurón izquierdo.

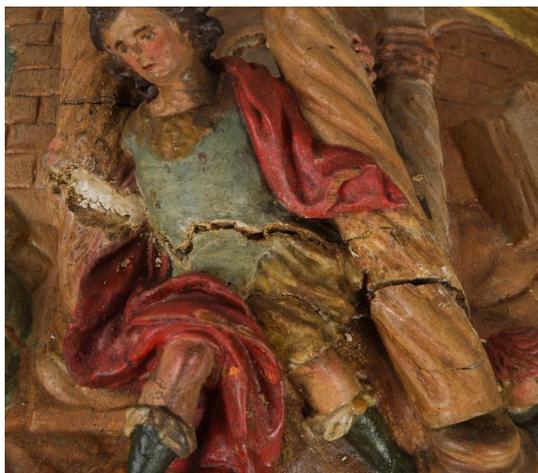
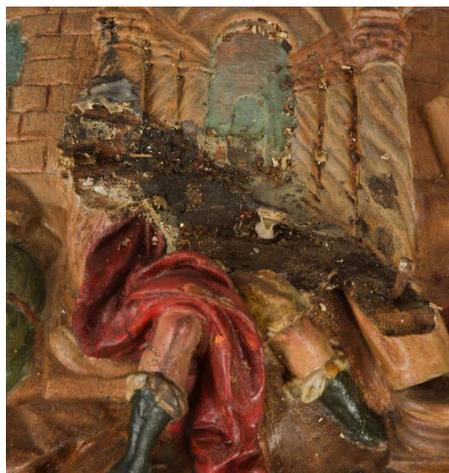
Proceso de desensamblado de piezas con reparaciones degradadas.

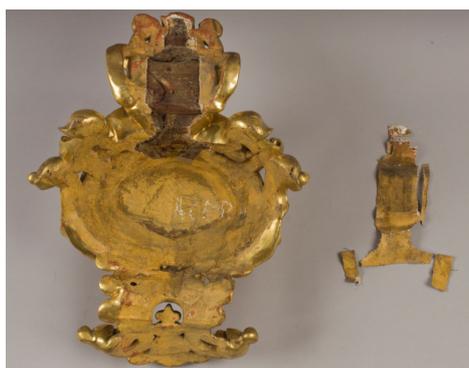
Reverso con el levantamiento de la tela encolada para el tratamiento de las fisuras.

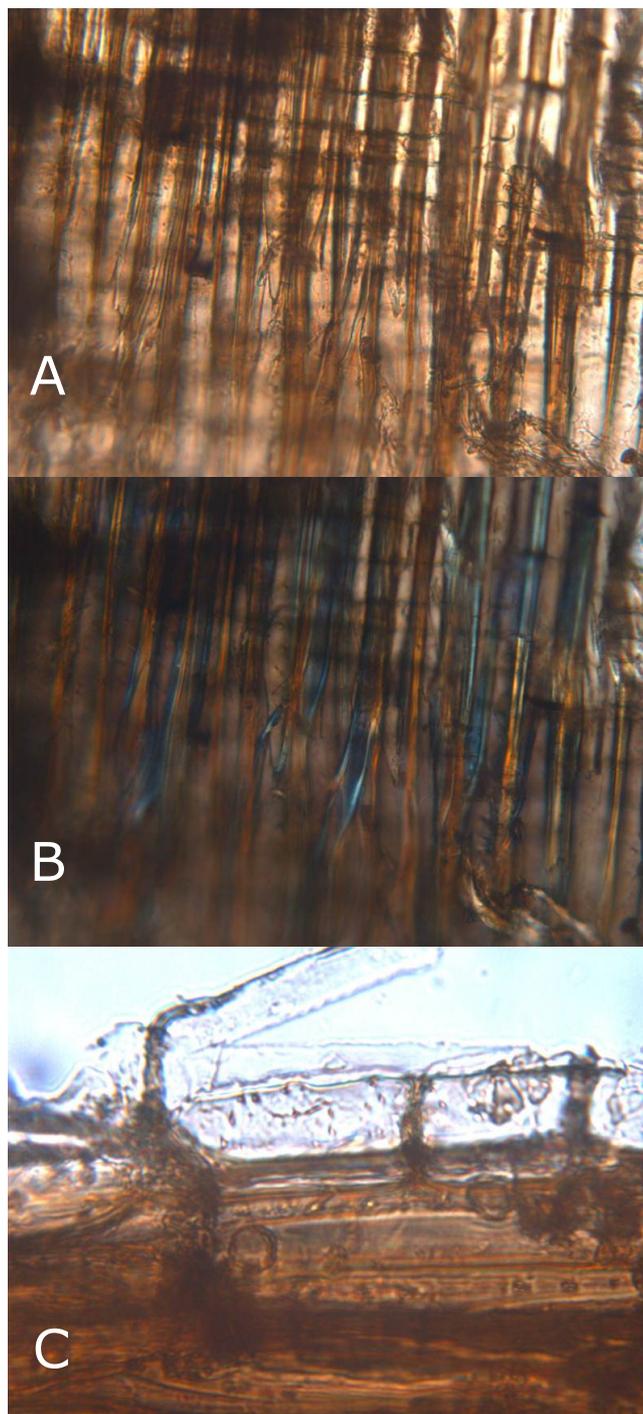
Fig. 3- PGP-b.01 Cartela Arca de Noé, Cedrela sp. Secciones longitudinales radiales. Microscopio óptico. A) Campo claro. B) La misma imagen con luz polarizada. Se observa una marcada luminosidad de las paredes celulares debido al carácter birrefringente de la celulosa. Destacan grupos de microfracturas y erosiones. C) Presencia de esporas fúngicas parcialmente colapsadas.

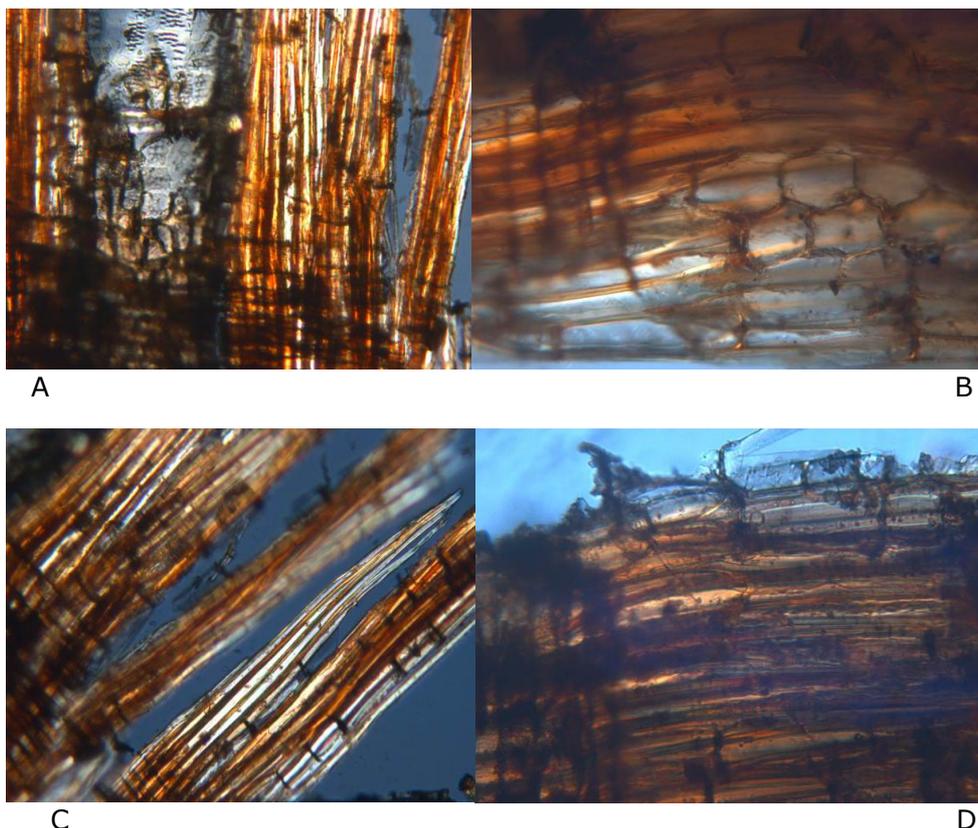
Fig. 4- PGP-b.01 Cartela Arca de Noé, Cedrela sp. Secciones longitudinales radiales. Microscopio óptico con luz polarizada. A) Presencia difusa de hifas y esporas. B) Erosiones y separaciones atribuibles a pudrición blanda, en la pared de los radios parenquimáticos. C) Fragmento de tejido en el cual se observan cavidades con punta cónica debidas al ataque por pudrición blanda. D) Se observan esporas fúngicas colapsadas.
