**MEMORIA FINAL DE INTERVENCIÓN
CRUZ DE GUÍA**

**Hermandad de Jesús del Gran Poder
(Sevilla)**

Febrero 2012

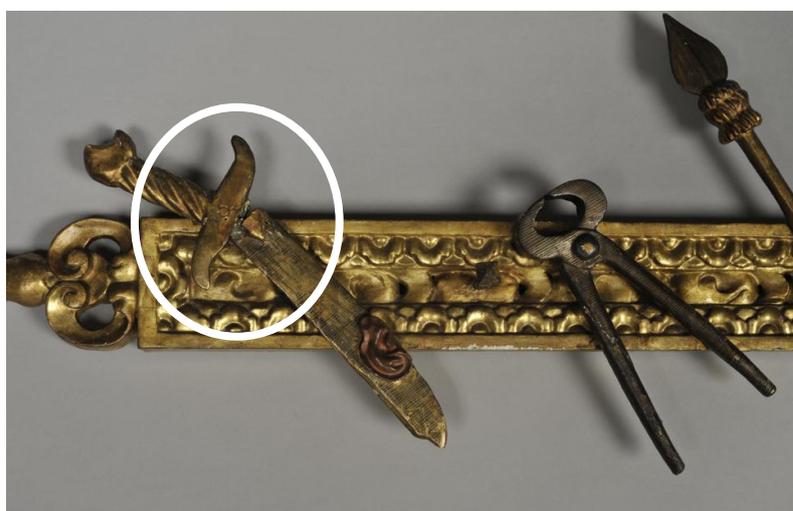
FIG.II.8.

Evidentemente su uso requería intervenciones puntuales, y quizás urgentes, por la premura de su utilización. Por tanto fue objeto de numerosas intervenciones por personal no cualificado, que pretendieron subsanar estos daños (piezas desprendidas), sin conseguirlo (Fig.II.8).

ADHESIVOS APLICADOS EN INTERVENCIONES ANTERIORES
Y PIEZAS DESPLAZADAS

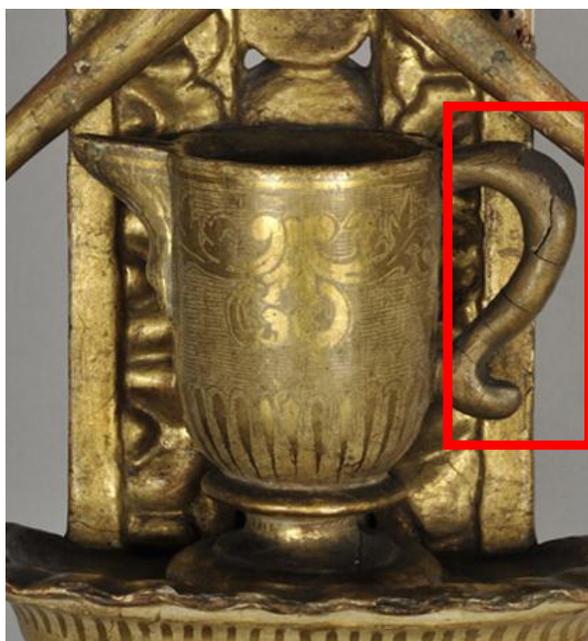
FIG.II.9.

RECONSTRUCCIONES ANTERIORES POR PÉRDIDAS DE SOPORTE

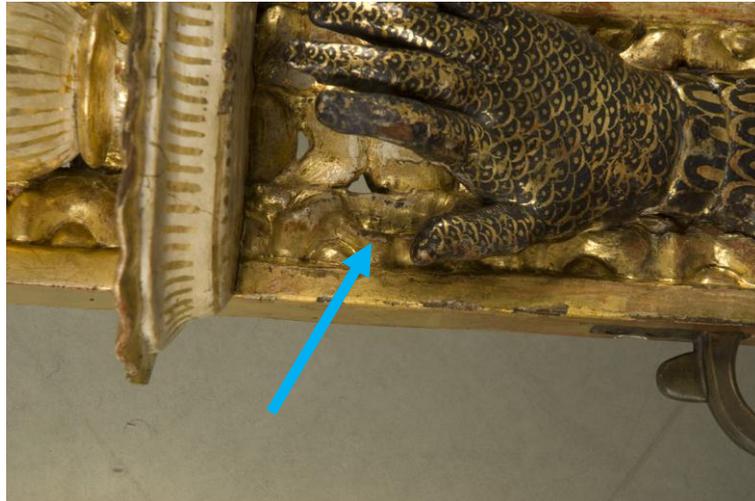
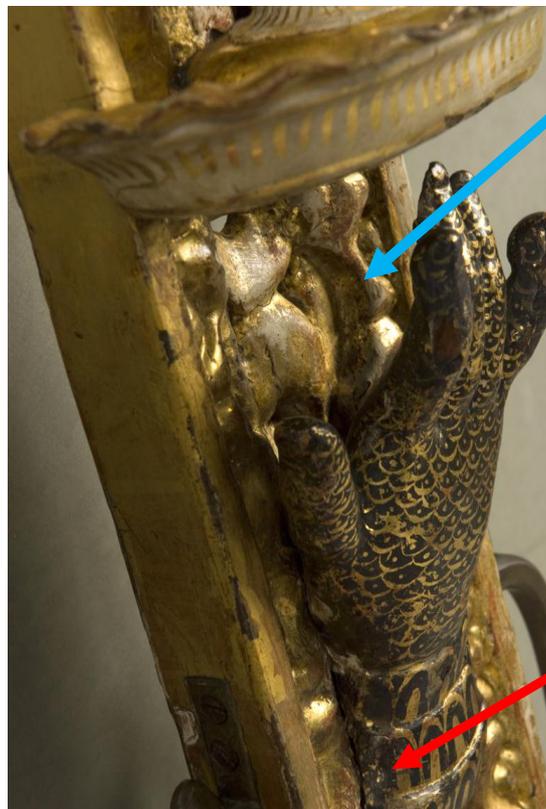
FIG.II.10.

→ MUESCA EN LOS ELEMENTOS DECORATIVOS DE LA ANTIGUA UBICACIÓN DEL GUANTE

→ RECORTE DE LA ZONA DE LA MUÑECA PARA SU ADAPTACIÓN

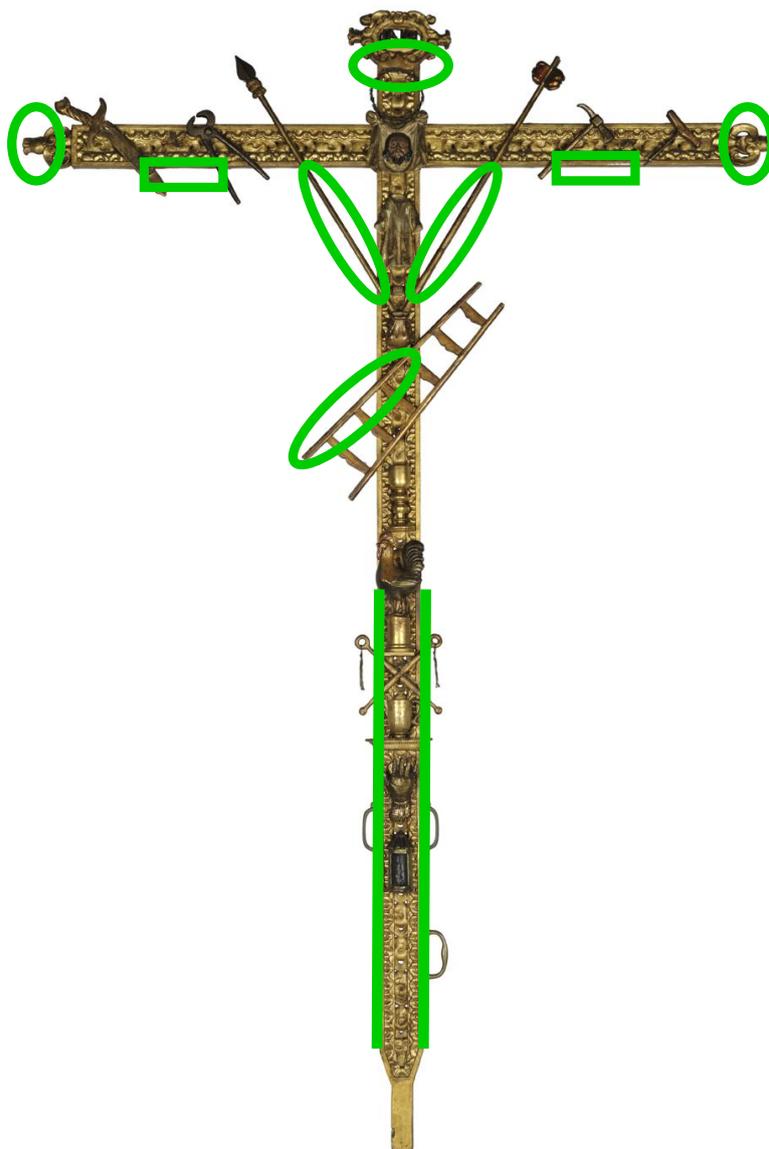
FIG.II.11.

ESTUCOS SOBRE EL ORIGINAL

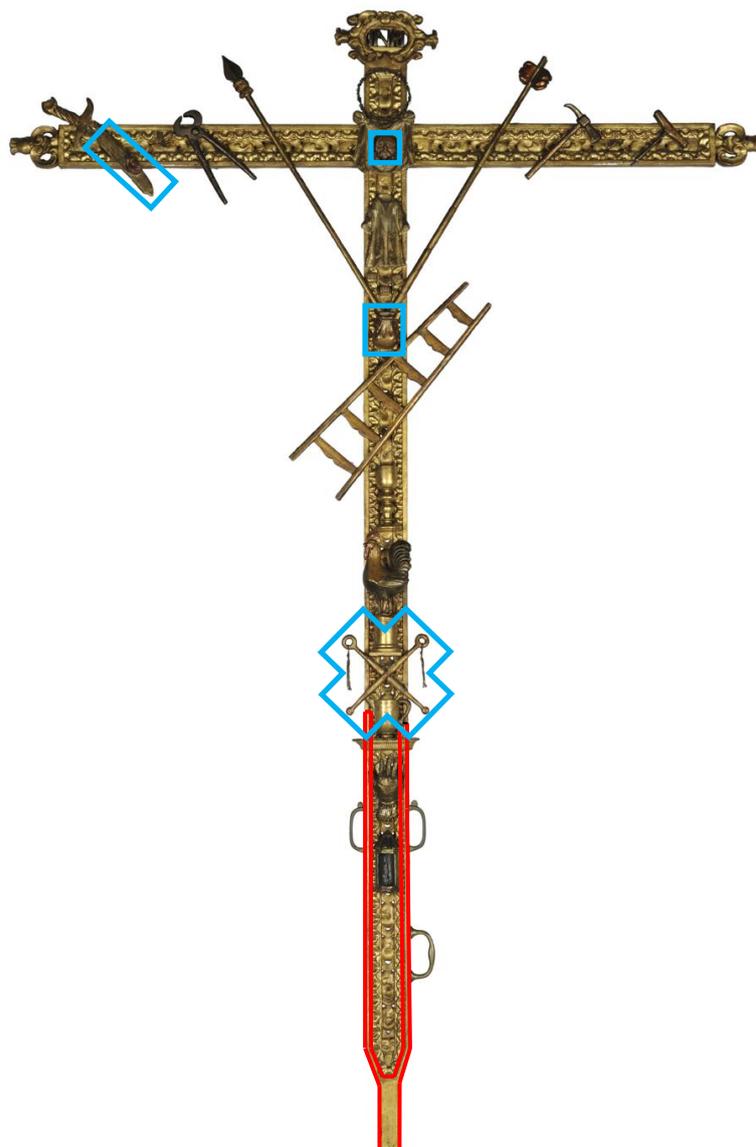
FIG.II.13.

La superficie, de oro y color, estaba intervenida en diferentes ocasiones, mediante aplicaciones puntuales, de color o purpurina. Esta última no se ajustaba cromáticamente al color originario, pues su tonalidad había virado, comportamiento habitual de esta materia. Estos repintes aparecen ocultando arañazos, pequeñas pérdidas y líneas de nuevos ensamblajes por roturas (Fig.II.13).

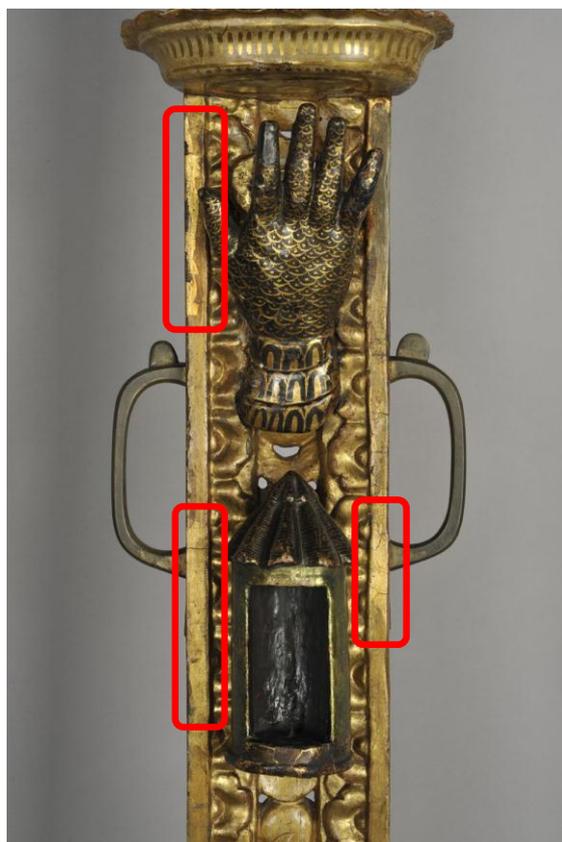
FIG.II.15.

RETOQUES PUNTUALES DE ORO

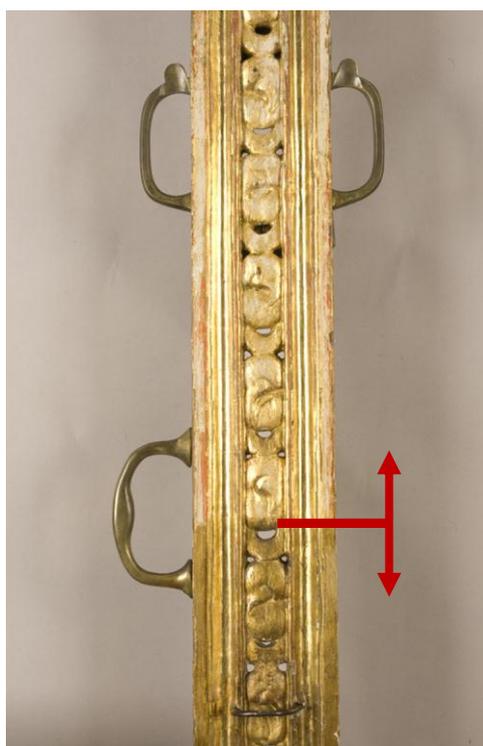
VELADURAS QUE OCULTAN LA PÉRDIDA DE DORADO

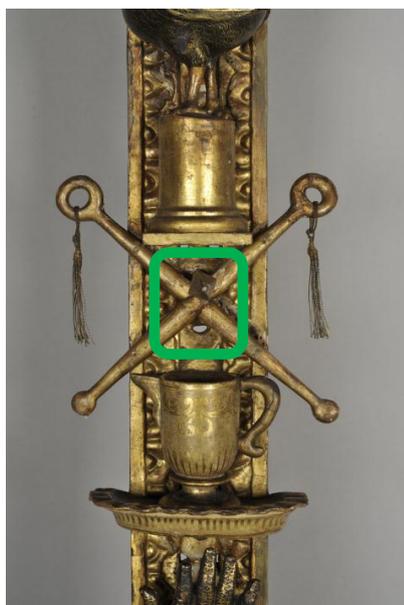
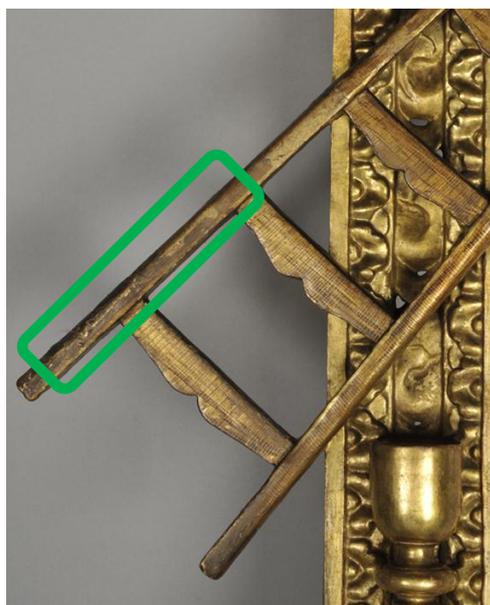
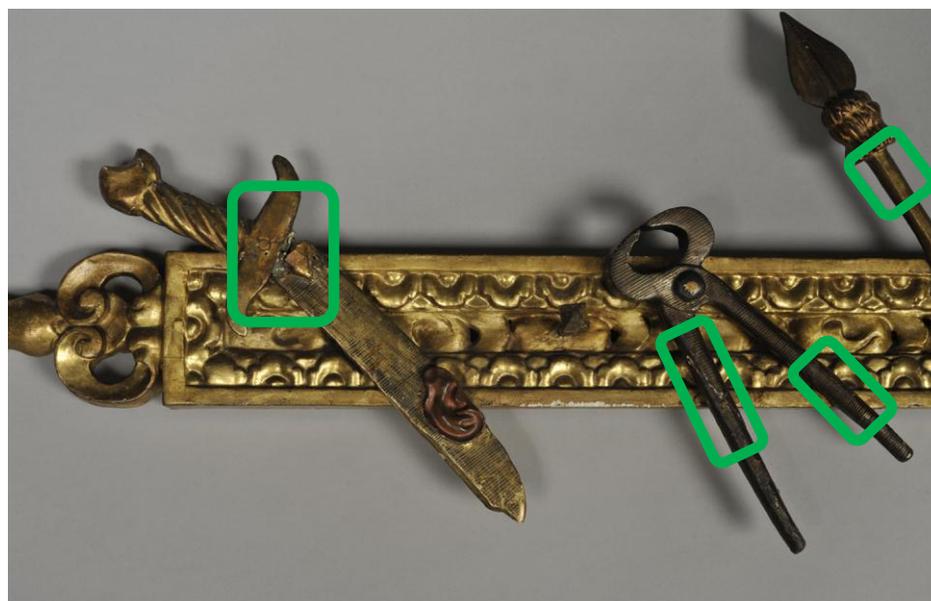
FIG.II.17.

Estos elementos adosados presentaban numerosas fracturas causadas por golpes fortuitos y/o enganches, evidentemente sin intencionalidad, y debido a la inconveniencia de la disposición de los mismos a la hora de portarla o moverla. Estas roturas se situaban, sobre todo, en la cimitarra, tenazas, punzón, lanza, caña, flagelos, escalera, bolsa de Judas. Esta última, pese a encontrarse en el interior, se encontraba ensamblada junto con los extremos de la lanza y la caña, incidiendo los movimientos y/o golpes en éstas, desensamblándola.

FRACTURAS Y ROTURAS DEL SOPORTE DE MADERA

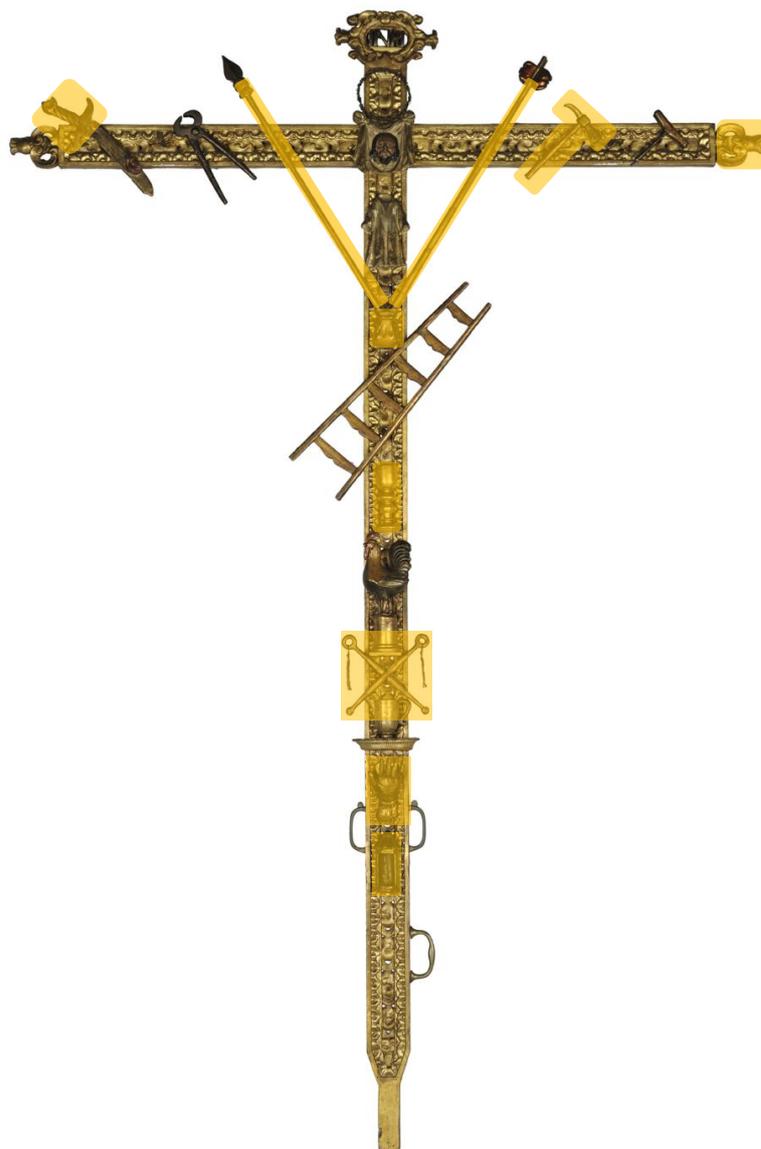
FIG.II.20.

ELEMENTOS ICONOGRÁFICOS INESTABLES.

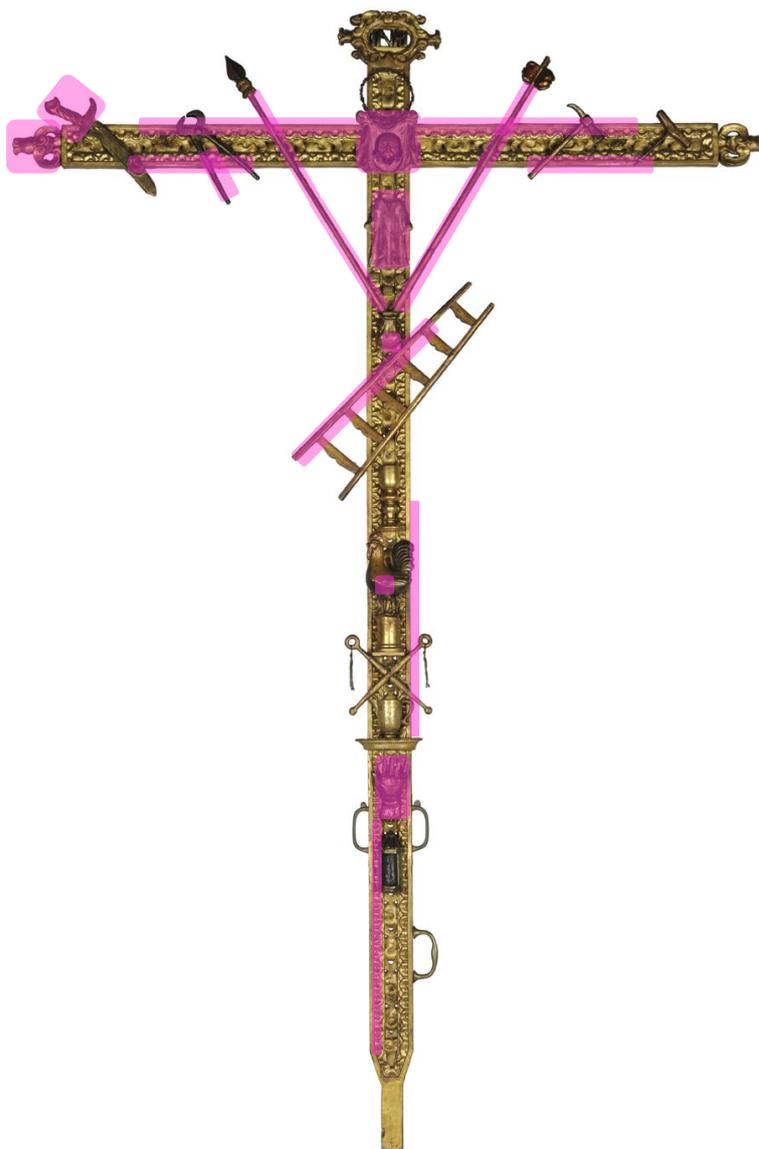
FIG.II.21.

En la preparación se localizaban numerosas zonas con deficiente adhesión entre los estratos, y con inminente peligro de desprendimiento, sobre todo las partes redoradas de todo su perímetro. En el oro bruñido, esta descohesión se hallaba en menor número, pero de mayor superficie (Fig.II.21).

ZONAS CON MAYORES PROBLEMAS DE ADHESIÓN DEL ESTRATO.

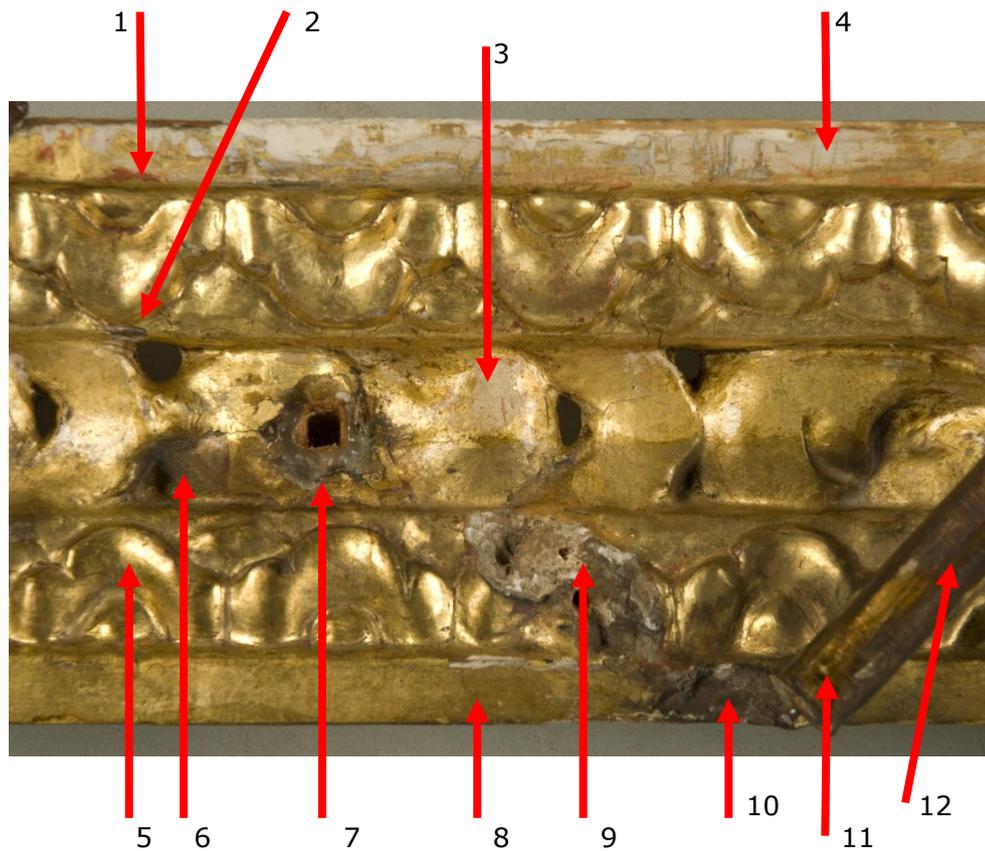
FIG.II.22.

1. Desgastes del oro que dejan ver el bol.
2. Lagunas de preparación y oro.
3. Desgastes que dejan ver la preparación.
4. Estucos sobre el oro.
5. Suciedad superficial.
6. Suciedad acumulada en entrantes.
7. Restos de adhesivos de intervenciones anteriores.
8. Patinas para matizas intervenciones en el dorado.
9. Unión de elementos iconográficos con la estructura.
10. Acumulación de suciedad entre los elementos iconográficos y la cruz.
11. Desgastes de la policromía esgrafiada que dejan ver el oro subyacente.
12. Repintes.

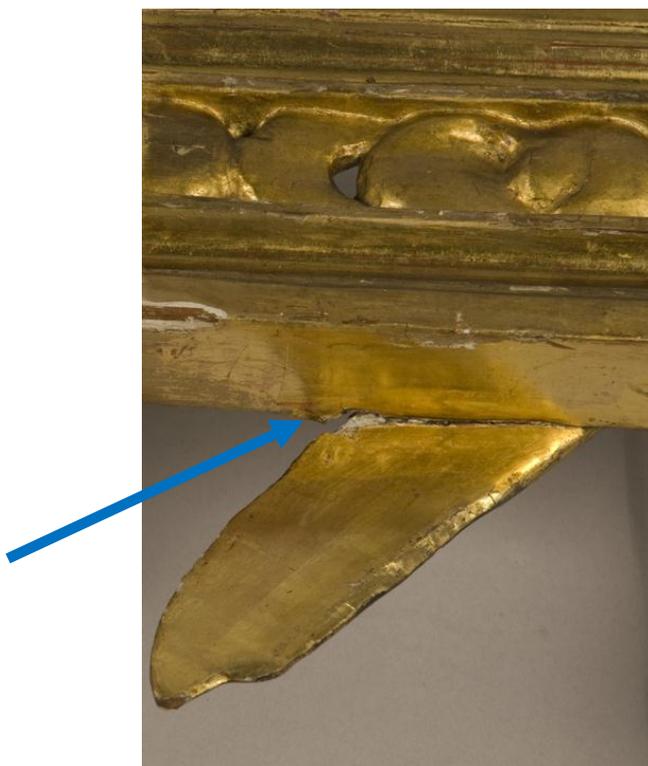
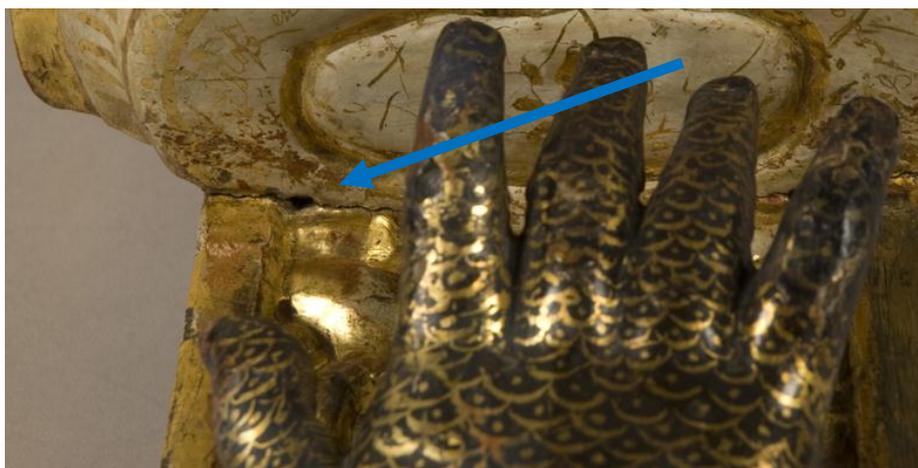
FIG.II.23.

FISURAS DE LA PELÍCULA PICTÓRICA EN LAS UNIONES DE LOS ELEMENTOS ICONOGRÁFICOS A LA CRUZ DEBIDO A LOS MOVIMIENTOS DE LA MADERA.

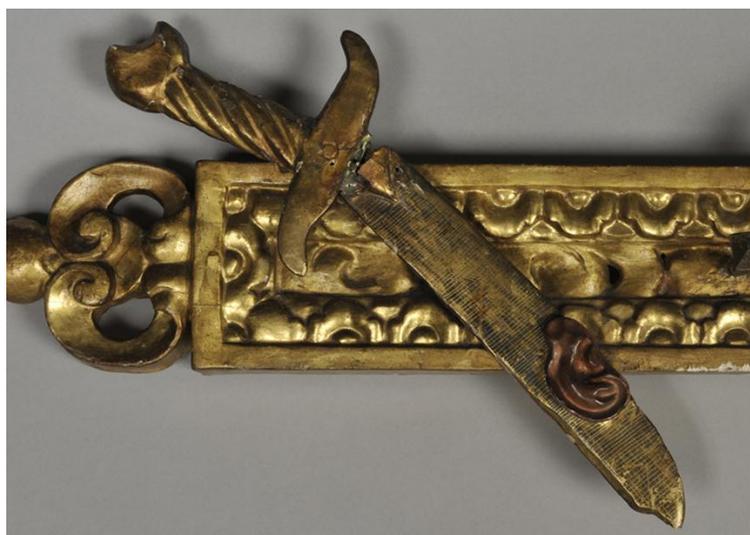
FIG.II.24.

Los desgastes de la policromía en color se reconocen porque dejan ver la capa de oro inferior. Son numerosos, y su superficie se encuentra entre unos milímetros a varios centímetros cuadrados. Habitualmente este daño es casi imperceptible, pues se integra perfectamente con las tonalidades y matices dorados generales en la obra (Fig.II.24).

DESGASTES DE PELÍCULA PICTÓRICA, MOSTRANDO EL ORO SUBYACENTE.

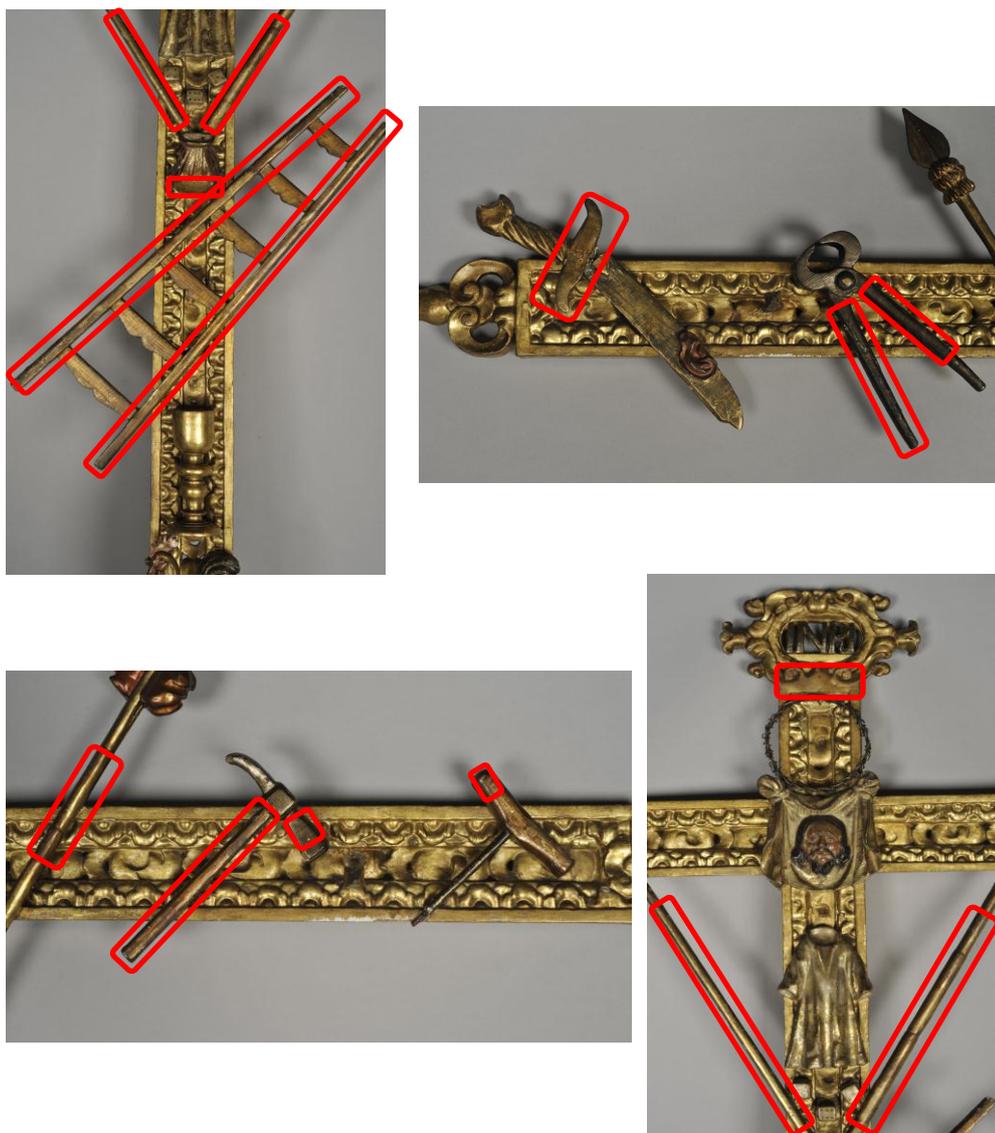
FIG.II.25.

flagelos, escalera, vástagos de la caña y lanza. Las lagunas de mayor extensión se sitúan en el rostro del Paño de la Verónica (Fig.II.25).

REPINTES Y RETOQUES DE COLOR.

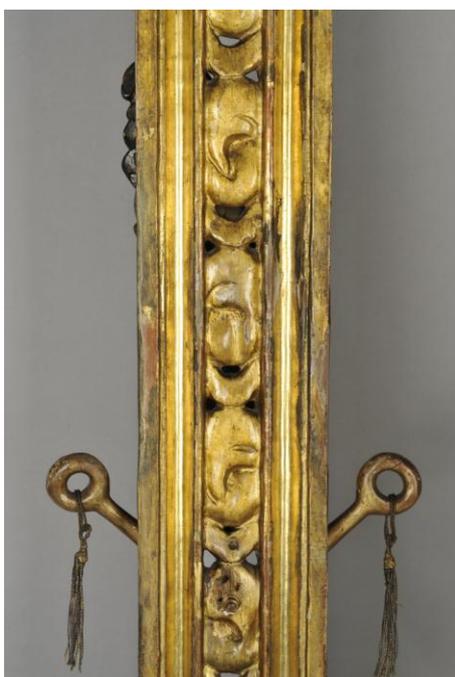
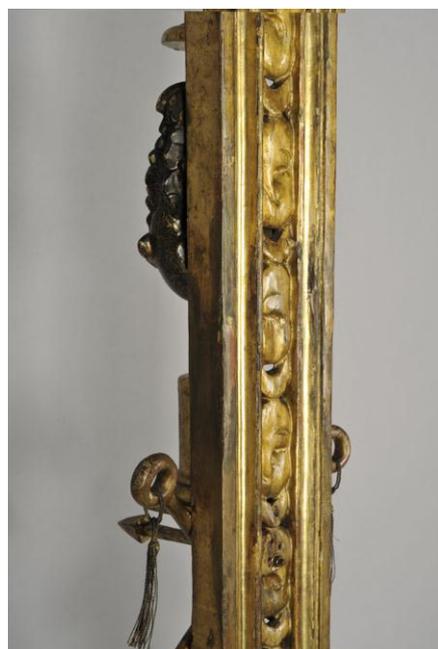
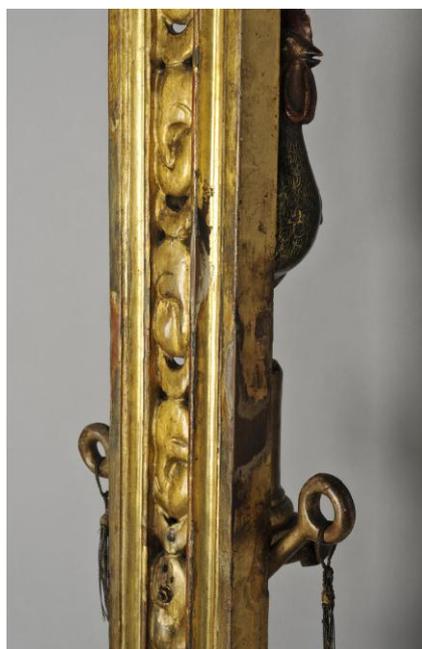
FIG.II.26.

La zona donde se sostiene la Cruz para portarla presenta daños característicos de esta manipulación, con grandes pérdidas de los estratos policromos y principio de desgaste del soporte de madera. Es la zona comprendida entre el gallo y los flagelos.

Este daño fue progresivo, comenzando con desgaste de oro, del bol y, posteriormente de la preparación (Fig.II.26).

DAÑOS CAUSADOS POR LA MANIPULACIÓN Y USO.
