MEMORIA FINAL DE INTERVENCIÓN

CRISTO DE LA VERA CRUZ

**IGLESIA DE STA. MARÍA DE GRACIA.
GELVES. SEVILLA.**

Octubre de 2015

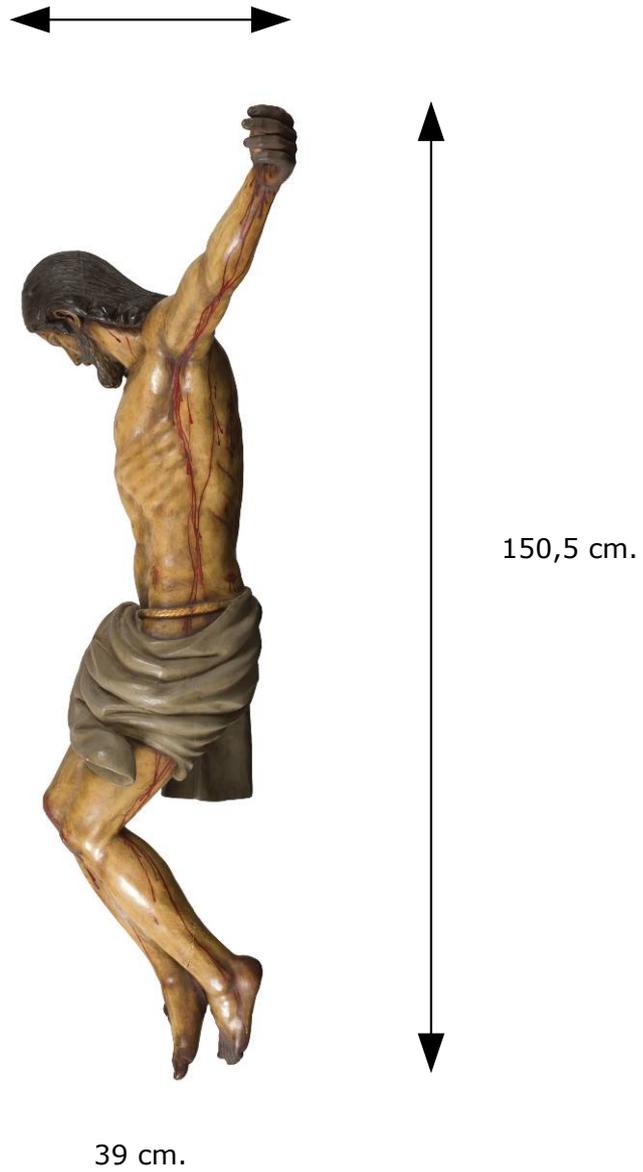
Fig. III.2

En cuanto al estado de conservación del soporte, es de reseñar que se observaban algunas uniones entre distintas piezas en mal estado, con ensambles separados y grietas abiertas, principalmente en las uniones de los brazos, en la pierna derecha y por encima de los tobillos en la izquierda.

La obra presentaba varias fisuras que afectaban al soporte, localizadas en la cabeza y el torso y piernas. Destacaban en la cabeza una fisura que atravesaba el rostro. Ambos brazos mostraban movimientos en los ensambles al torso, si

ESTADO INICIAL DE CONSERVACIÓN
Dimensiones

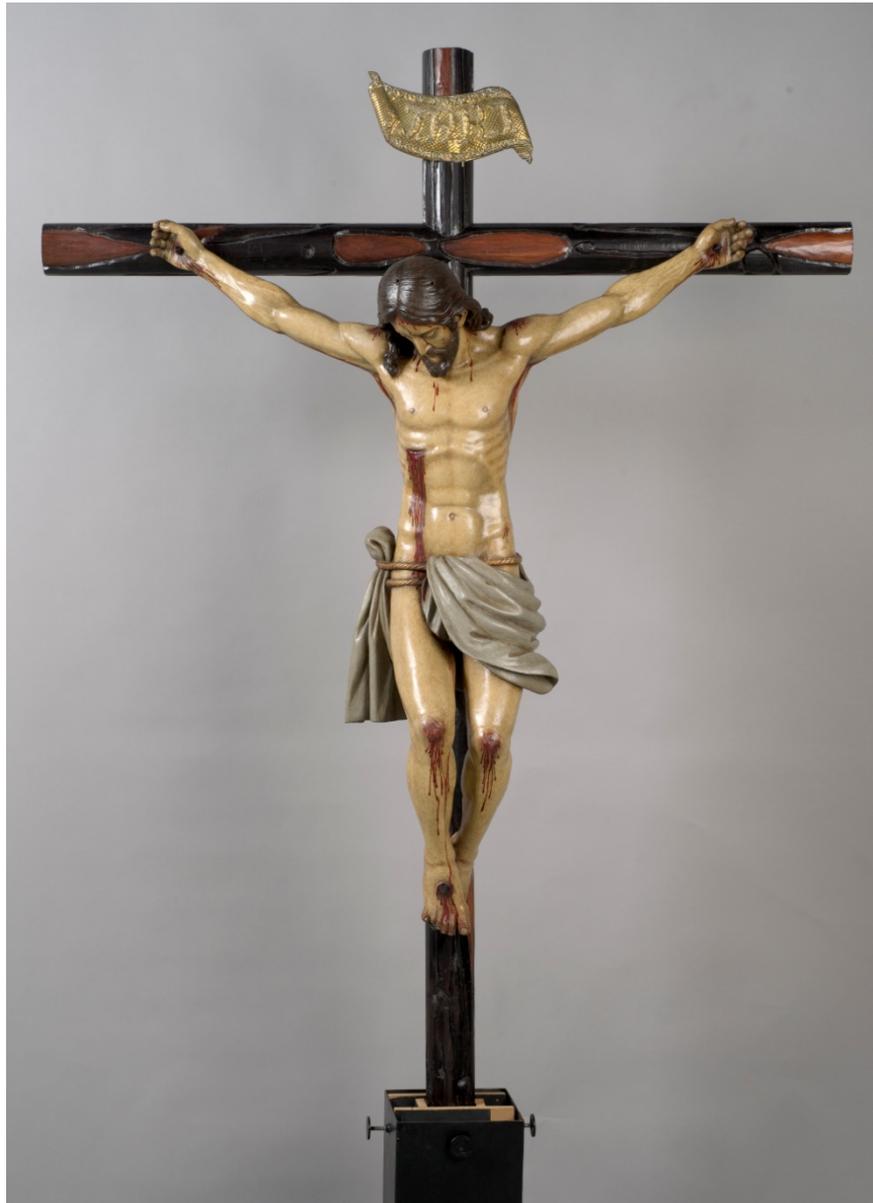
Fig. III.50

ESTADO FINAL

Profundizando en el tratamiento del soporte, se ha procedido a inyectar acetato de polivinilo en todas las grietas aplicando presión controlada.

A continuación se ha introducido en una grieta de la cabeza chirlatas de madera de balsa de grosores comprendidos entre 0.5 mm. y 1 mm. con acetato de polivinilo, y posteriormente se han sellado todas las grietas) mediante pasta epoxi araldit HV y SV 427 (pasta madera).

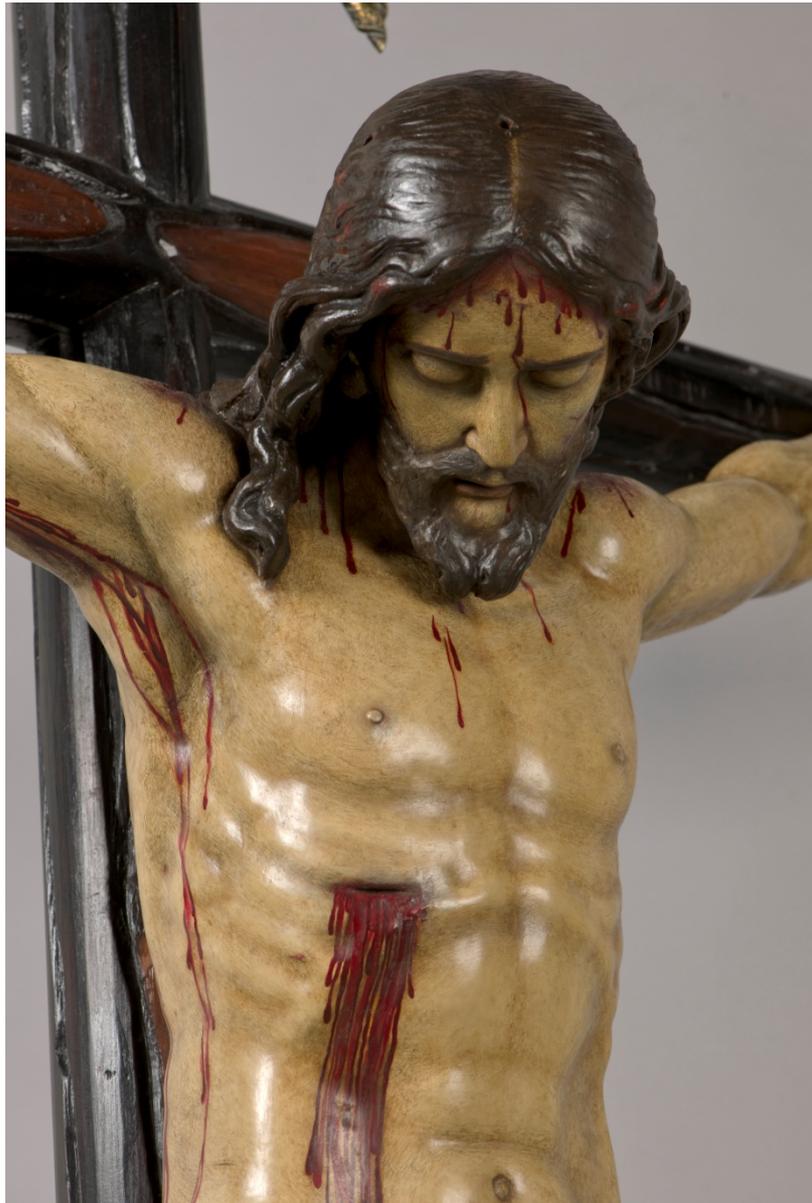
Fig. III.51

ESTADO FINAL

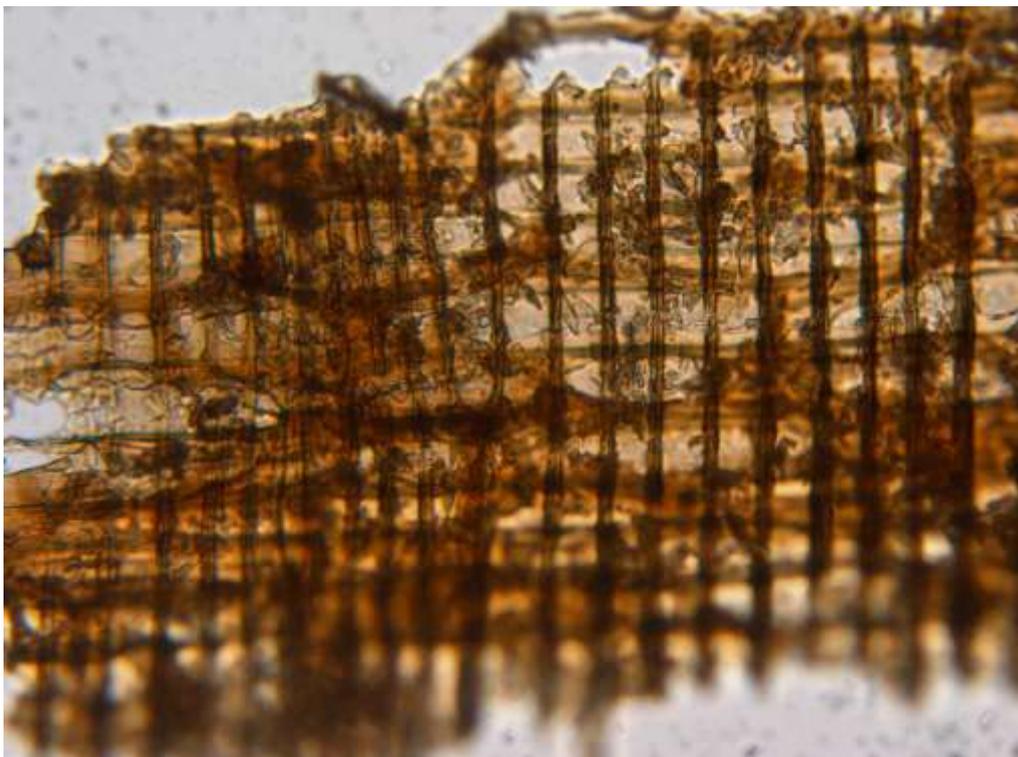
Se apreció indicios de **podrición parda de la madera por parte hongos xilófagos** en dos zonas de la espalda de la escultura, bajo el omóplato izquierdo (Foto 7) y en el omóplato derecho (Foto 8).

Los hongos de podrición parda se alimentan preferentemente de celulosa y hemicelulosa, dejando un residuo rico en lignina, de color pardo-oscuro. La madera aparece pues, más oscura.

Foto 9. Hifas y esporas fúngicas en sección radial, 200x.

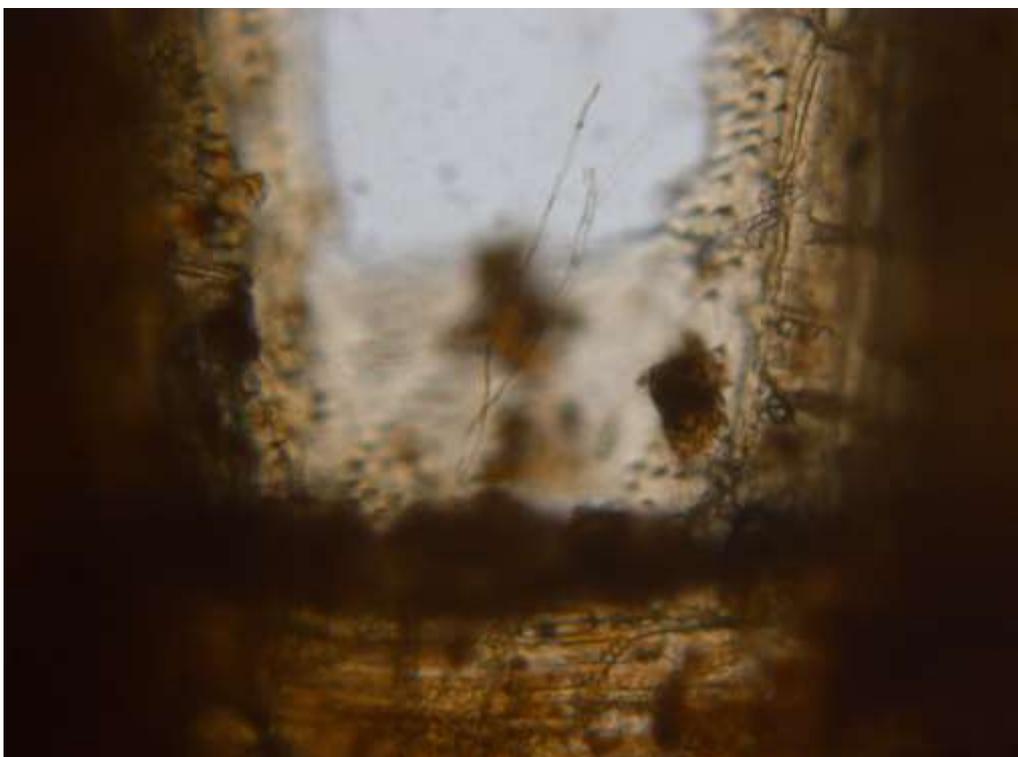
Foto 10. Hifas fúngicas en la luz de un elemento de vaso.
